**RESOLUCIÓN DIRECTORAL N° 00898-2024-OEFA/DFAI**

**EXPEDIENTE** : 1172-2023-OEFA/DFAI/PAS  
**ADMINISTRADO** : FRONTERA ENERGY DEL PERU S.A.<sup>1</sup>  
**UNIDAD FISCALIZABLE** : LOTE 192  
**UBICACIÓN** : DISTRITO DE TROMPETEROS, TIGRE Y ANDOAS,  
PROVINCIA DE LORETO Y DATEM DEL MARAÑÓN  
DEPARTAMENTO DE LORETO  
**SECTOR** : HIDROCARBUROS  
**MATERIA** : MEDIDA DE PREVENCIÓN  
CONTROL Y MINIMIZACIÓN  
REQUERIMIENTO DE INFORMACIÓN  
RESPONSABILIDAD ADMINISTRATIVA  
MULTA  
REGISTRO DE ACTOS ADMINISTRATIVOS

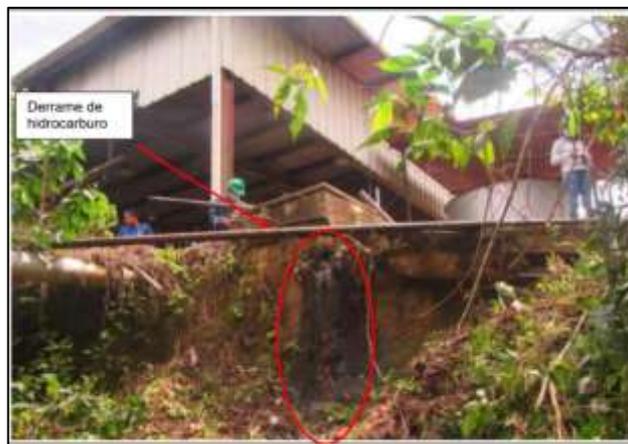
Imagen N° 1: Derrame de hidrocarburo

22. De acuerdo con lo señalado en el Informe de Supervisión<sup>13</sup>, el 5 de febrero de 2021, a través del Reporte Preliminar de Emergencia Ambiental, Frontera comunicó al OEFA la ocurrencia de un derrame por rebose de diésel del área estanca del tanque de diésel ubicado en la base logística Teniente López, para lo cual remitió la siguiente imagen:

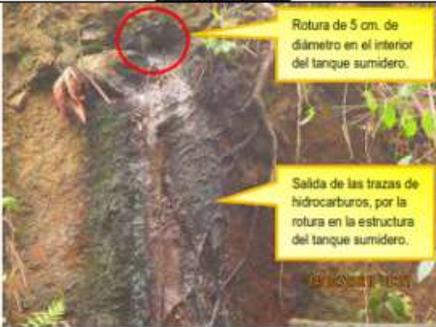
<p align="center"><b>Fotografía N° 8</b></p>

<p>Rotura de 5 cm. de diámetro en el interior del tanque sumidero.</p> <p>Salida de las trazas de hidrocarburos, por la rotura en la estructura del tanque sumidero.</p> <p>Del registro fotográfico, se observa la salida de las trazas de hidrocarburos, por la rotura en la estructura del tanque sumidero.</p> <p>Coordenadas UTM WGS 84 zona 18M, E 375516 / N 9713091.</p>	<p align="center"><b>Fotografía N° 9</b></p>

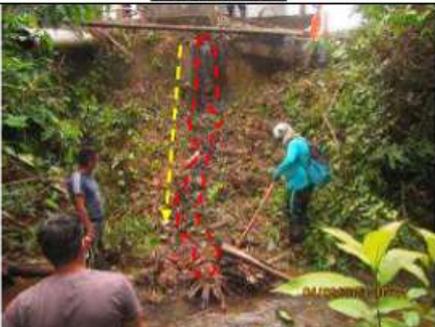
<p>Del registro fotográfico, se observa, como las trazas de hidrocarburos discurre por una ladera de 5 m., donde se identificó una afectación de suelo de 2 m<sup>2</sup>, por la ocurrencia de la emergencia ambiental.</p> <p>Coordenadas UTM WGS 84 zona 18M, E 375510 / N 9713091.</p>
	<p align="center"><b>Fotografía N° 13</b></p>

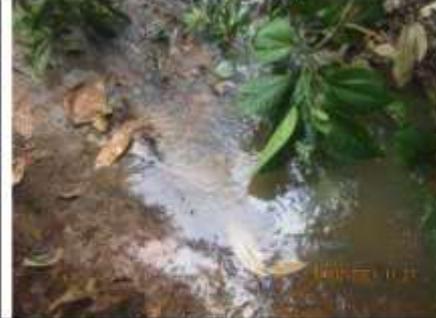
<p>Del registro fotográfico, se observa trazas de hidrocarburos, en agua superficial de una quebrada sin nombre afluente del río Corrientes, en un área de 1 m<sup>2</sup> aprox.</p> <p>Coordenadas UTM WGS 84 zona 18M, E 375510 / N 9713091.</p> <p>(...)</p>	<p align="center"><b>Fotografía N° 14</b></p>

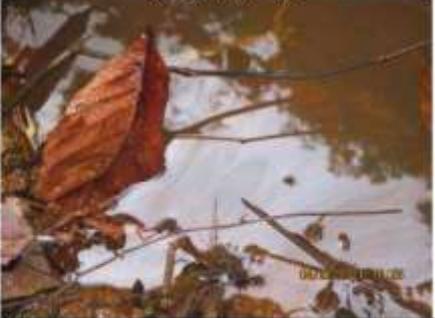
<p>Del registro fotográfico, se observa el muestreo de agua superficial, en una quebrada sin nombre (afluente del río Corrientes), aguas abajo del área de afectación de agua superficial.</p> <p>Coordenadas UTM WGS 84 zona 18M, E 375510 / N 9713091.</p>

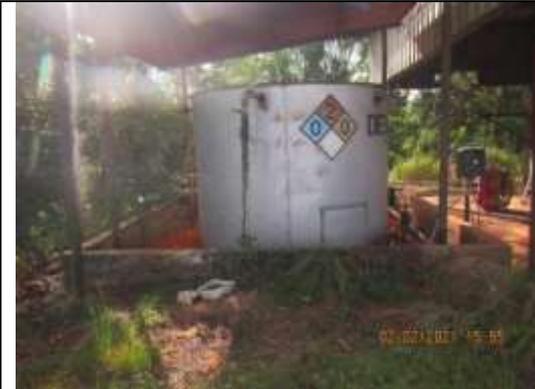
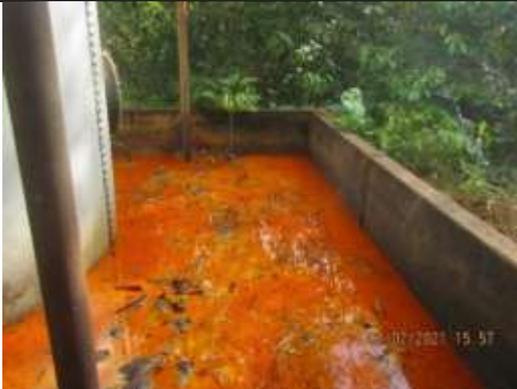
Fecha de registro: 02.02.2021 a las 15:55 horas, se verifica hidrocarburos en el interior del área estanca del tanque diesel	Fecha de registro: 02.02.2021 a las 15:57 horas, se verifica hidrocarburos en el interior del área estanca del tanque diesel

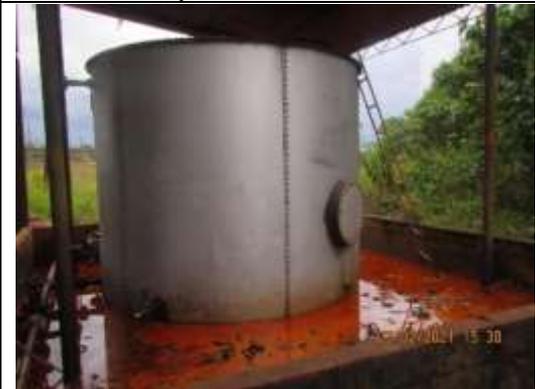
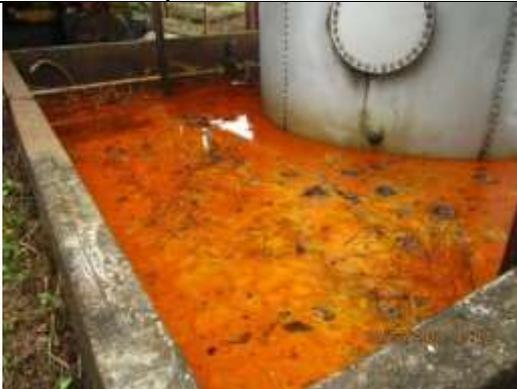
Fecha de registro: 03.02.2021 a las 15:38 horas, se verifica hidrocarburos en el interior del área estanca	Fecha de registro: 04.02.2021 a las 10:12 horas, se verifica hidrocarburos en el interior del área estanca

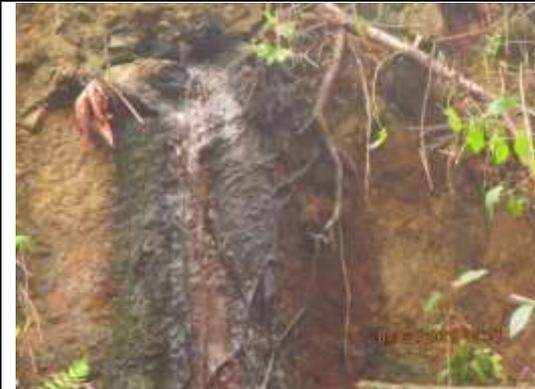
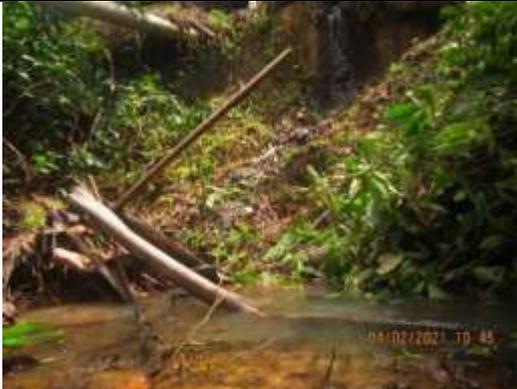
Fecha de registro: 04.02.2021 a las 10:21 horas, se verifica la rotura que presenta el tanque sumidero impactando suelo, agua y sedimento de una quebrada s/n.	Fecha de registro: 04.02.2021 a las 10:45 horas, se verifica impactos negativos en el suelo, agua y sedimentos en la quebrada s/n a consecuencia del derrame de diésel

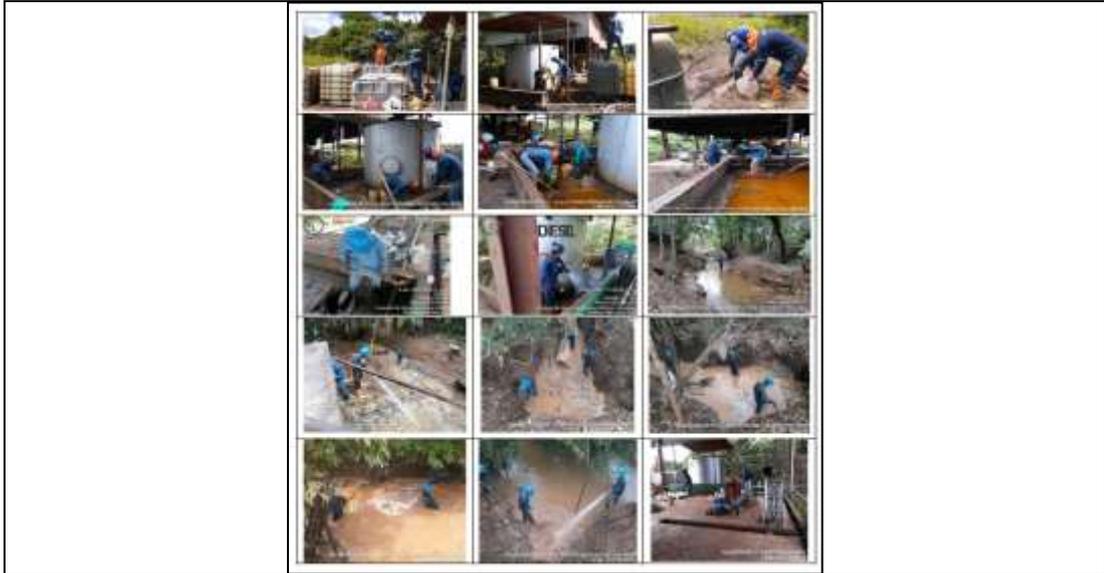
**PANEL FOTOGRÁFICO DEL EVENTO DEL DIQUE DEL TK. DE IHSEA TENIENTE LOPEL,**

60. Por otro lado, y en contraposición a lo señalado por el administrado, de la revisión del registro fotográfico que obra en el Expediente (anexo fotográfico del Acta de Supervisión), se advierte que la instalación donde se ubica el tanque no se encontraba completamente techada, dejando al descubierto el área estanca en donde se acumuló el hidrocarburo (diésel) producto del rebose del tanque, lo que -a consecuencia de la lluvia- hizo que se incrementara el volumen de líquidos (hidrocarburos y agua de lluvia) en el área estanca, llegando a rebalsarla, condición que se muestra a continuación:

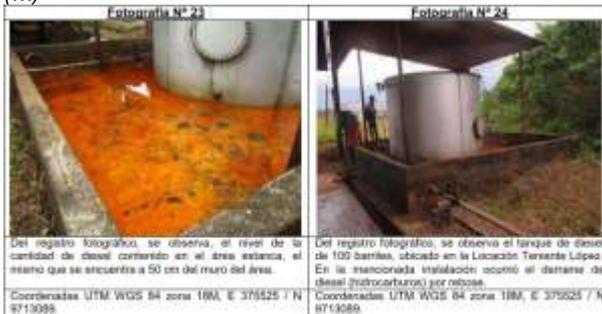
Del registro fotográfico, se observa, el nivel de la cantidad de diesel contenido en el área estanca, el mismo que se encuentra a 50 cm del muro del área.

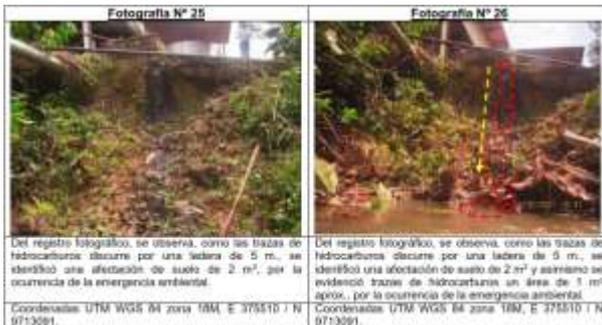
Del registro fotográfico, se observa, como las trazas de hidrocarburo, discurre por una ladera de 5 m., se evidenció una afectación de suelo de 2 m², por la ocurrencia de la emergencia ambiental.

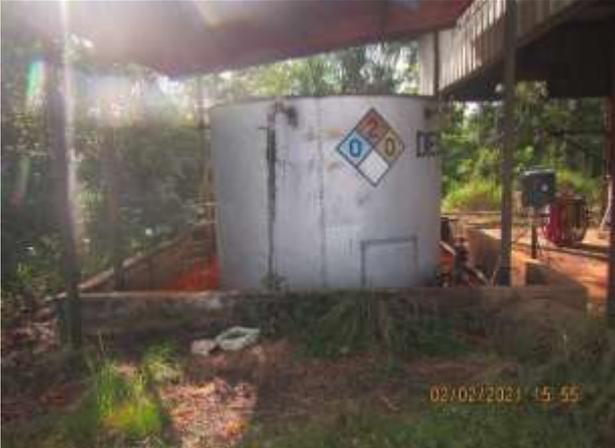
<p>Fecha de registro: 02.02.2021 a las 15:55 horas, se verifica hidrocarburos en el interior del área estanca del tanque diesel</p>

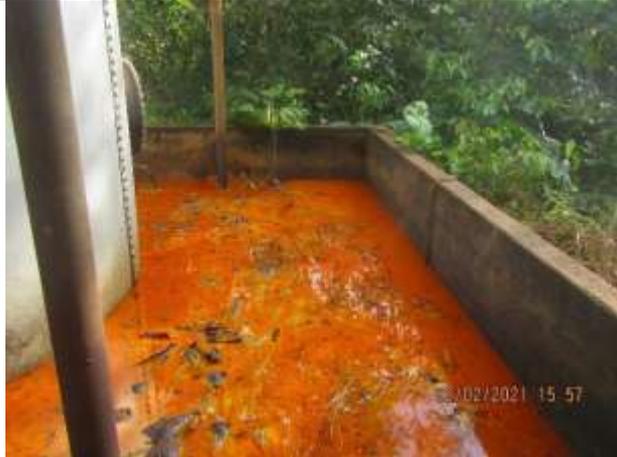
Fecha de registro: 02.02.2021 a las 15:57 horas, se verifica hidrocarburos en el interior del área estanca del tanque diésel

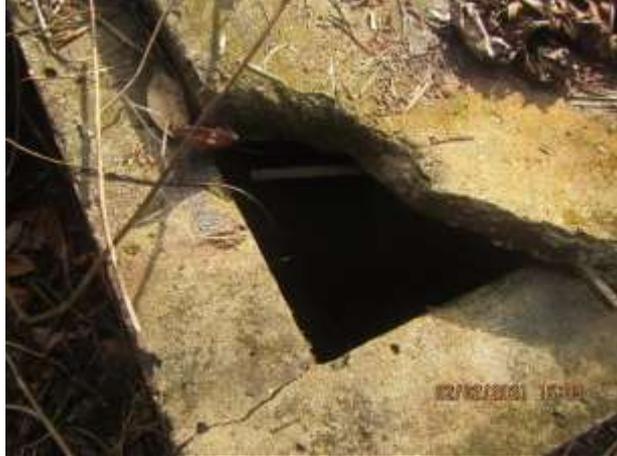
Fecha de registro: 02.02.2021 a las 16:03 horas, se verifica las condiciones del tanque sumidero

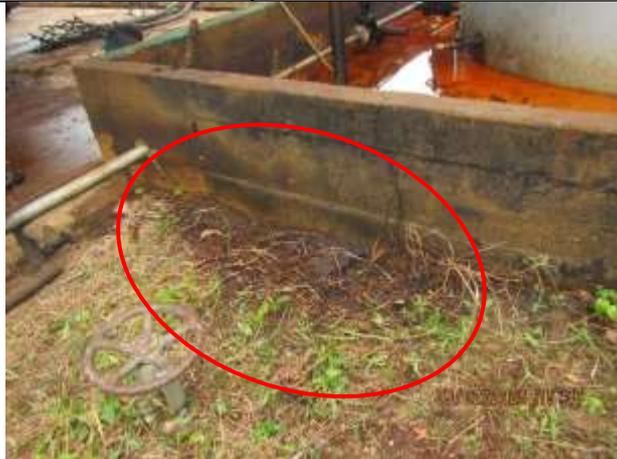
Fecha de registro: 03.02.2021 a las 15:37 horas, se verifica huellas del rebose fuera del área estanca

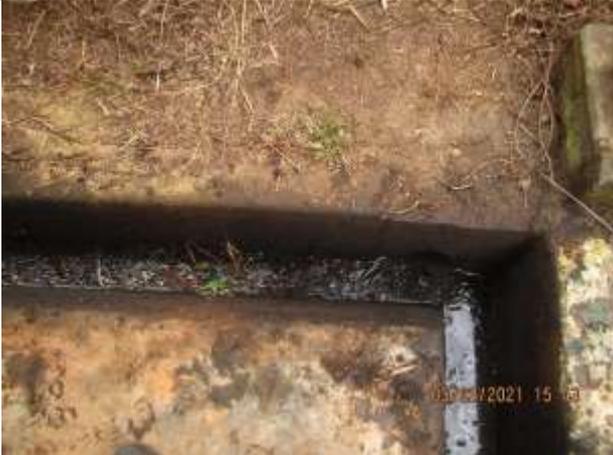
<p>Fecha de registro: 03.02.2021 a las 15:43 horas, se verifica hidrocarburos en el drenaje que se colecta en el tanque sumidero</p>

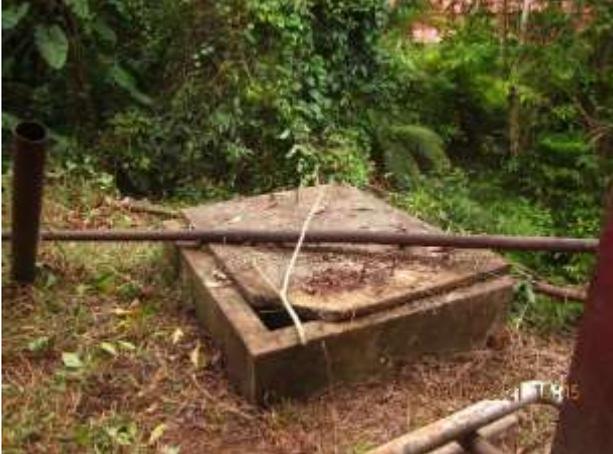
<p>Fecha de registro: 03.02.2021 a las 15:45 horas, se verifica las condiciones del tanque sumidero</p>

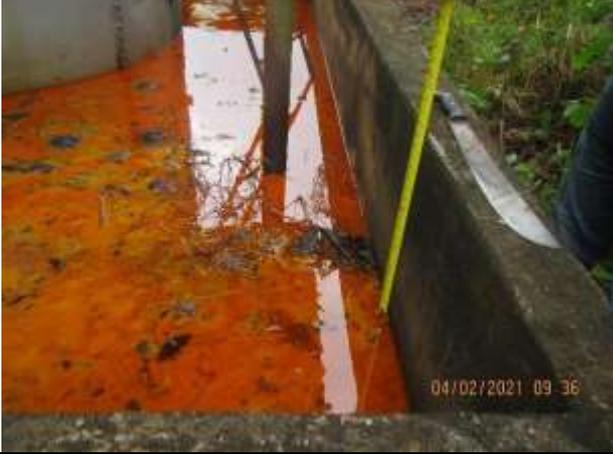
<p>Fecha de registro: 04.02.2021 a las 09:36 horas, se verifica hidrocarburos en el interior del área estanca</p>

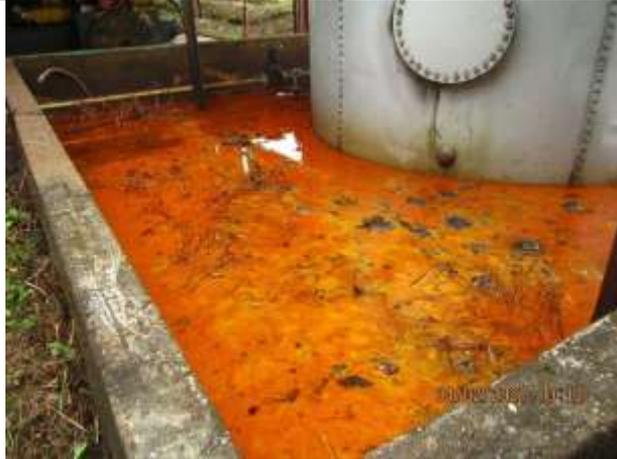
Fecha de registro: 04.02.2021 a las 10:12 horas, se verifica hidrocarburos en el interior del área estancia

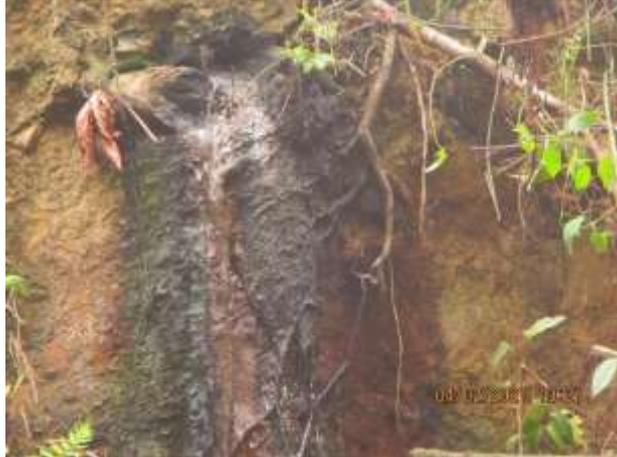
Fecha de registro: 04.02.2021 a las 10:21 horas, se verifica la rotura que presenta el tanque sumidero impactando suelo, agua y sedimento de una quebrada s/n.

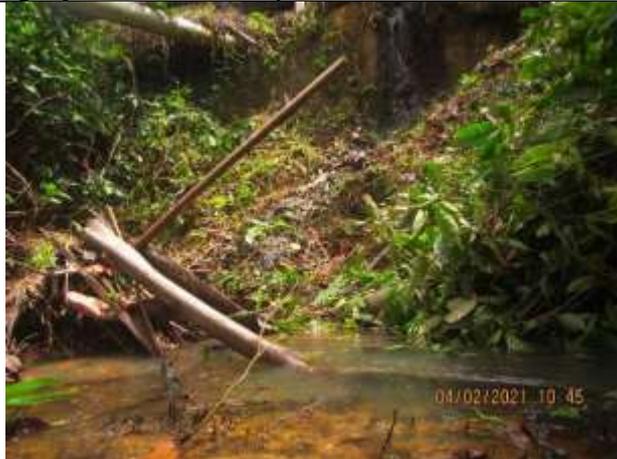
Fecha de registro: 04.02.2021 a las 10:45 horas, se verifica impactos negativos en el suelo, agua y sedimentos en la quebrada s/n a consecuencia del derrame de diésel y la no adopción de acciones inmediata de control y mitigación de acuerdo con el Plan de Contingencias.

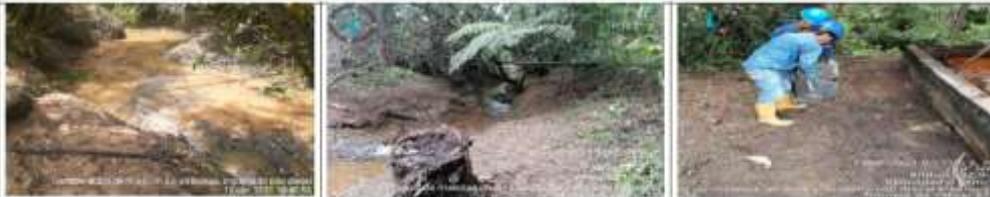
**Imágenes DESPUÉS de la limpieza.**

Registros fotográficos con fecha de abril de 2021 después de las actividades de Limpieza:

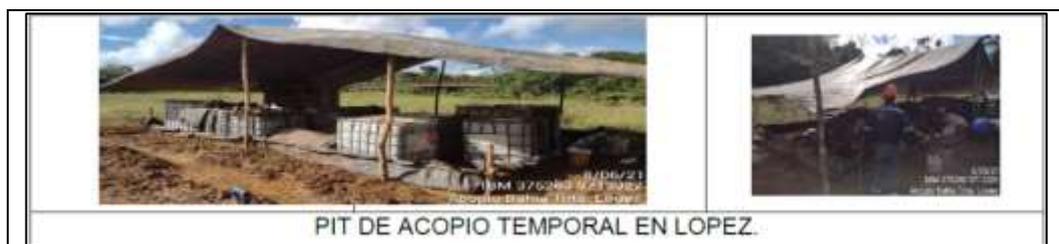
Código: Lote 192 -HSEQ		Versión: 0
	<b>INFORME FINAL DE LAS ACCIONES DE LIMPIEZA Y CONTENCIÓN REALIZADAS DEL EVENTO</b>	Página 1 de 2
<b>2. ACCIONES DEL PLAN CONTINGENCIA:</b> Como parte de las acciones establecidas en el plan de Contingencia se desarrollaron las siguientes acciones: <ul style="list-style-type: none"><li>• Se realizó orden y limpieza en la zona trabajada.</li><li>• Se realizó el traslado de los residuos recuperados y los BD hacia el almacén temporal de Teniente López.</li></ul>		
Registros fotográficos con fecha de junio de 2021, a fin de evidenciar el traslado de los residuos sólidos –producto de las actividades de limpieza de la emergencia ambiental materia de análisis– hacia un Pit de acopio temporal de la base logística Teniente López del Lote 192:		
<b>3. PANEL FOTOGRÁFICO DE LAS ACTIVIDADES DE TRASLADO DE RESIDUOS</b>		
<b>RESIDUOS RECUPERADOS DEL EVENTO</b>		
<b>LIMPIEZA Y RETIRO DE RESIDUOS DE LA ZONA HACIA PIT DE ACOPIO.</b>

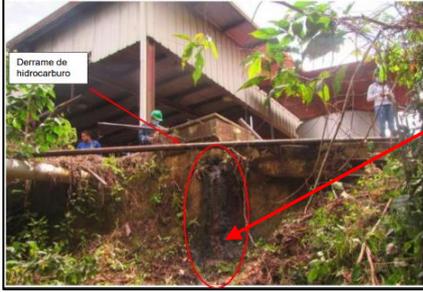
3.- CONSECUENCIAS DEL EVENTO	3.1. IMPACTOS Y/O DAÑOS AMBIENTALES (Nota 3)	Suelo industrial y agua	En el RFEA, el administrado reporta que, que el evento ocurrido el 5 de febrero de 2021, <b>impacto los componentes suelo y agua.</b>
3.- CONSECUENCIAS DEL EVENTO					
3.1. IMPACTOS Y/O DAÑOS AMBIENTALES (Nota 3)					
Suelo industrial y agua					
Informe de Supervisión	<p><b>Imagen N° 1 del Informe de Supervisión:</b></p>

<p>De imagen N° 1 de Informe de Supervisión, y de las fotografías N° 4, 7, 8, 9, 10 y 11 del Informe de Supervisión, <b>se evidencia la presencia de vegetación (flora)</b> alrededor del área estanca del tanque de 100 barriles ubicado en la base logística Teniente López del Lote 192, donde ocurrió la emergencia ambiental.</p> <p>Ahora bien, de la Tabla N° 1 del Informe de Supervisión, se observa los resultados del muestreo de suelo realizado por la DSEM; del cual, se advierte la <b>presencia de hidrocarburos en el componente suelo, superando los ECA para suelo del Decreto Supremo N° 002-2013-MINAM.</b></p> <p>Asimismo, de la Tabla N° 2 del Informe de Supervisión, se observa los resultados del muestreo de agua realizado por la DSEM; del cual, se advierte la <b>presencia de</b></p>

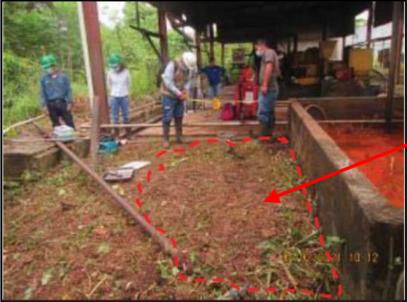
Documentos	Medios Probatorios	Análisis de la DFAI
	<p><b>Fotografía N° 7 del Informe de Supervisión:</b></p>

<p>Presencia de vegetación (flora)</p> <p><b>Fotografía N° 8 del Informe de Supervisión:</b></p>

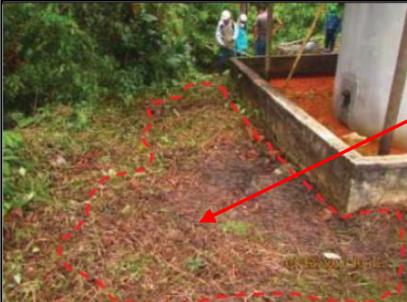
<p>Presencia de vegetación (flora)</p> <p><b>Fotografía N° 9 del Informe de Supervisión:</b></p>

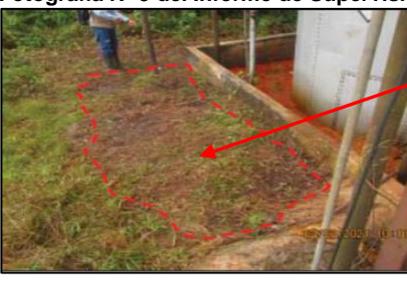
<p>Presencia de vegetación (flora)</p> <p><b>Fotografía N° 10 del Informe de Supervisión:</b></p>

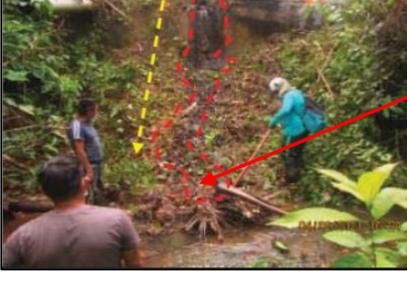
<p>Presencia de vegetación (flora)</p>	<p><u><b>hidrocarburos en el componente agua, superando los ECA para agua del Decreto Supremo N° 004-2017-MINAM.</b></u></p> <p>Asimismo, el TFA mediante la Resolución N° 055-2016-OEFA/TFA-SME del 19 de diciembre de 2016<sup>3</sup>, señaló que la sola presencia de hidrocarburos en el suelo es susceptible de generar afectación a dicho componente, así como a los ecosistemas que lo habitan; asimismo, que los impactos ambientales negativos están referidos a cualquier modificación adversa de los componentes del ambiente o calidad ambiental. Además, en la Resolución N° 039-2017-OEFA/TFA-SME<sup>4</sup> del 1 de marzo del 2017, el TFA indicó que los hidrocarburos son sustancias tóxicas que pueden causar efectos adversos al ambiente como por ejemplo reducción de la penetración de la luz solar, la producción de oxígeno por parte de los organismos fotosintéticos se reduce al mínimo o prácticamente se paraliza, debido al efecto tóxico que se ejerce sobre los miembros del eslabón primario de la cadena alimenticia de los cuerpos de agua.</p>
