### 1.4.6. DIAGNÓSTICO OPERACIONAL DE LA LOCALIDAD DE SAN JOSÉ DE SISA

### 1.5. DIAGNÓSTICO OPERACIONAL DE LA LOCALIDAD DE BELLAVISTA

### 4.6. DIAGNÓSTICO OPERACIONAL DE LA LOCALIDAD DE PICOTA

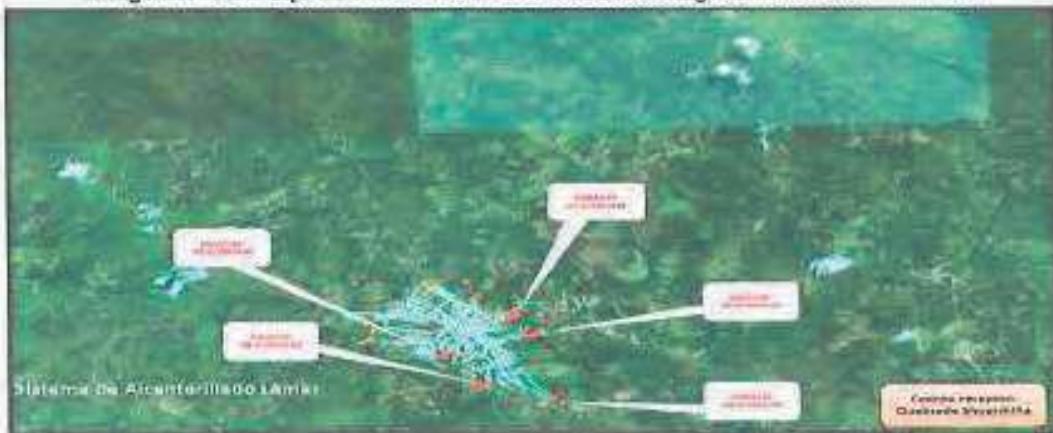
Imagen N° 52: Esquema del sistema del sistema de aguas residuales – Lamas

El volumen de aguas servidas evacuadas es de 13 l/s, considerando el porcentaje de contribución del consumo de agua potable al alcantarillado se estima en 80%.

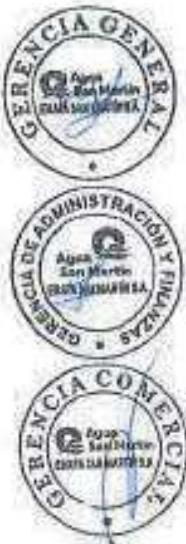
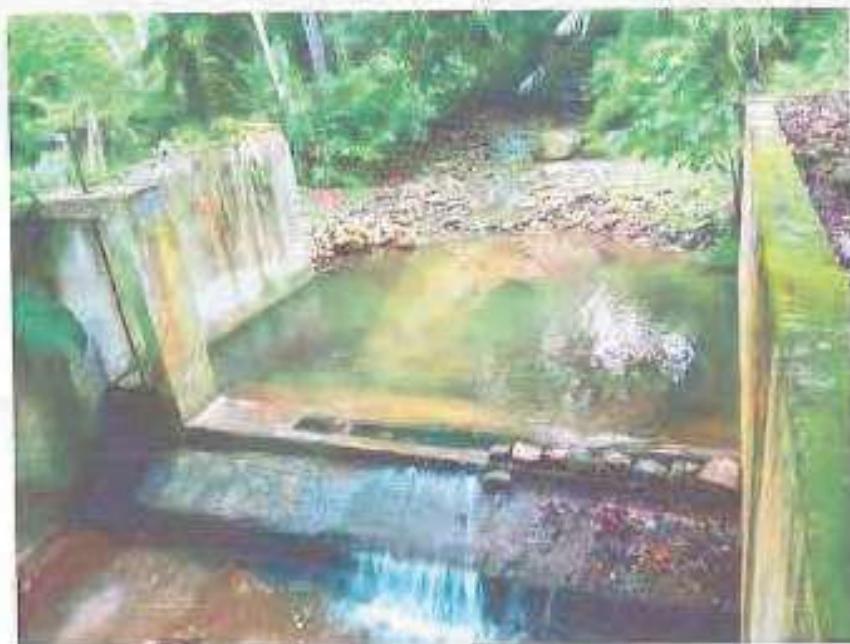
Imagen N° 55: Captación Amiño Blanco

**Captación Amiñio Blanco.** - La infraestructura se encuentra a una distancia aproximada de 10 km., de la localidad de San José de Sisa, a unos 500 m de la captación amnio Negro, es de tipo de fondo de concreto armado, el barraje es de 8.50m de ancho con una altura de 1.20m, en la cresta del barraje se cuenta con un canal de captación de 5.00m de largo, 0.30m de ancho por 0.40m de alto, con rejilla de protección para evitar el ingreso de piedras grandes o palos. Para la limpieza de la captación se proyecta una compuerta de limpia de 1.00 m de ancho. Aguas abajo del barraje se construirá una poza de disipación y un emboquillado de piedras para evitar la socavación del lecho del río. Tiene una antigüedad de 4 años, puesta en funcionamiento en el año de 2019, el estado de funcionamiento es bueno. No cuenta con casela de operación y vigilancia.

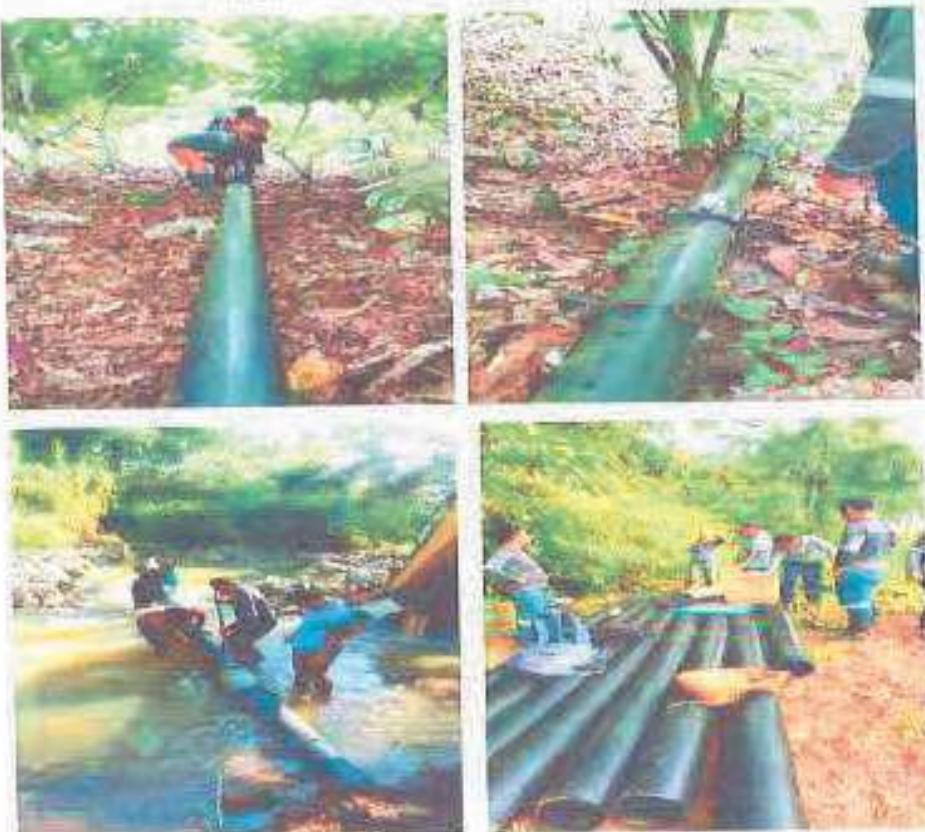
Imagen N° 57: Línea de Conducción Amiñío

**Línea de Conducción Amiñío.** - De 27 años de antigüedad, tiene una longitud de 9 km., desde la captación hasta la planta de tratamiento. El tendido de la línea fue originalmente de tubería PVC de 8", con capacidad de conducción de 20 l/s. Años atrás, dos tramos de esta tubería (100 y 400 m) se vieron afectados por derrumbes que destruyó 500 m y fueron reparados por tubería de PVC de 6 pulgadas, los cuales fueron reemplazados por tubos de 200 mm de HDPE, en el año 2016 con fondos del Ministerio de Vivienda – Feronómenos del niño. Con el plan de acción de mejoras de la Gerencia de Operaciones se cambió 80 uniones dresser de las tuberías de HDPE por acoplos con Termo - fusión.

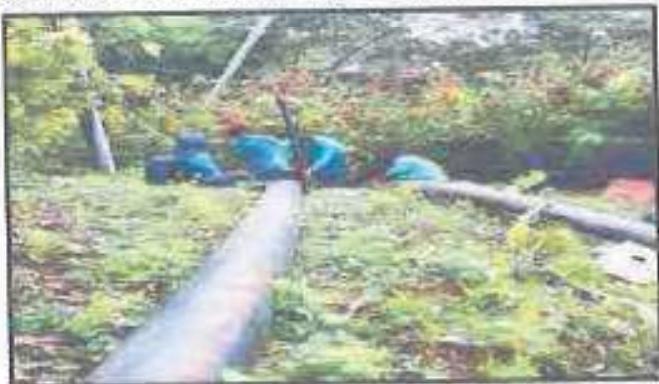
Imagen N° 58: Línea de Conducción Despuès de un Deslizamiento de Terreno

Fuente: Ormito de unión Dresser por acoplos con Electrofusión PMD (31.01.19)

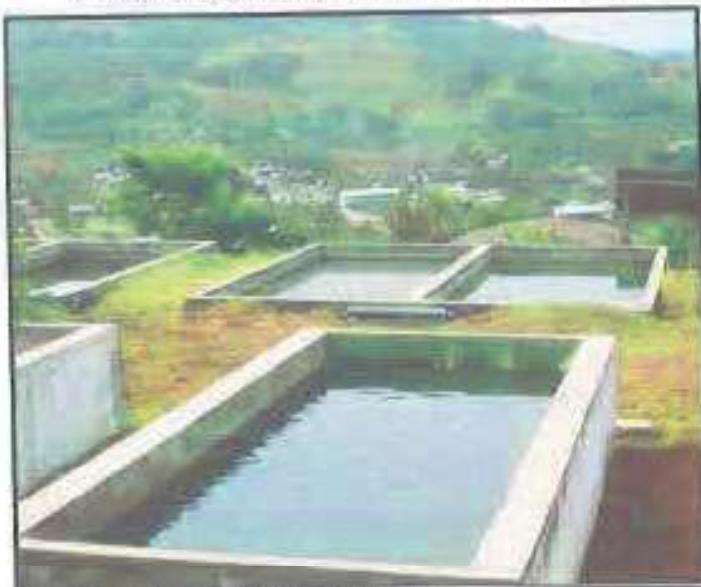
Imagen N° 59: Vista de la PTAP San José de Sisa

Actualmente se encuentra fuera de servicio.

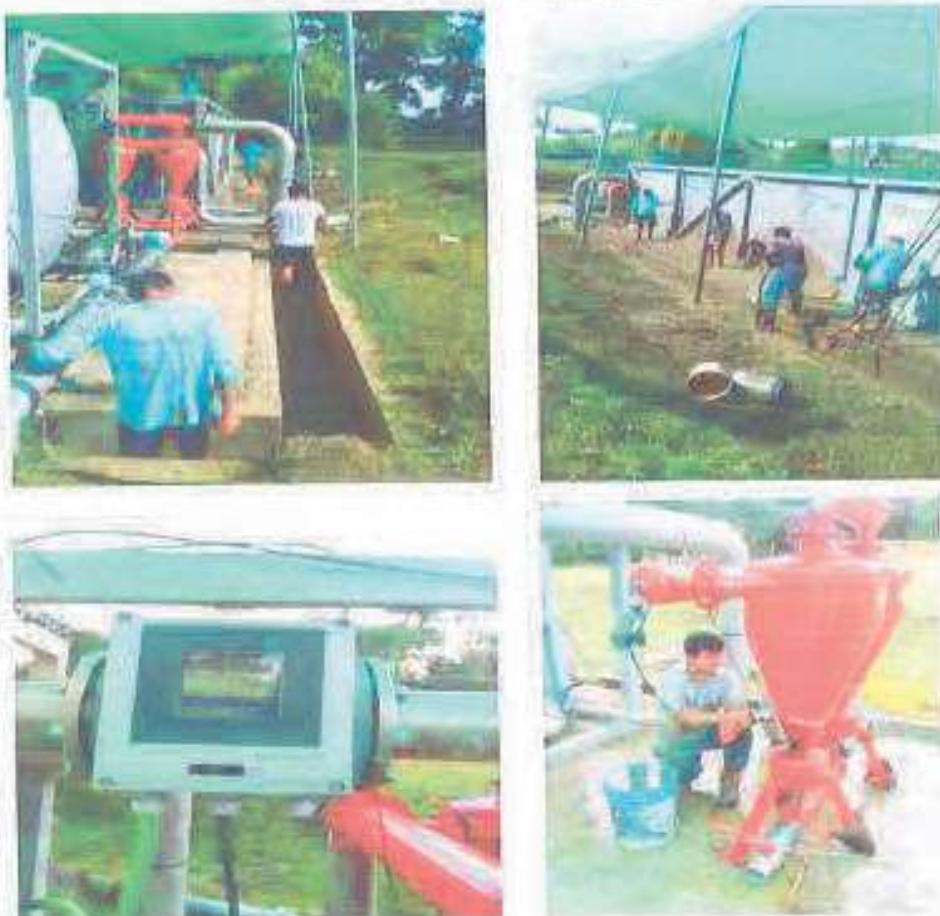
Imagen N° 60: Vista de la Planta Portátil

**Planta de tratamiento compacta o Planta Portátil.** - Es una planta tipo compacta de fabricación española de capacidad 27 l/s, pero opera con 18 l/s. Se encuentra ubicada en 15 m de la planta de tratamiento filtración lenta y reemplaza su operatividad. Cuenta en su estructura con un agitador mecánico de mezcla rápida, flocculador, decantador, y filtros, es una planta automática que es monitoreada a través de la red, con sala de dosificación de insumos químicos y sistema de cloración. Abastece al reservorio de 500 m<sup>3</sup> que tiene como ámbito de influencia toda la localidad de San José de Sisa. Se opera desde el año 2022. Dada la baja capacidad de operación actual de la Plar, es indispensable la ubicación de fuentes que puedan incrementar la producción de agua potable en la localidad de Sisa.

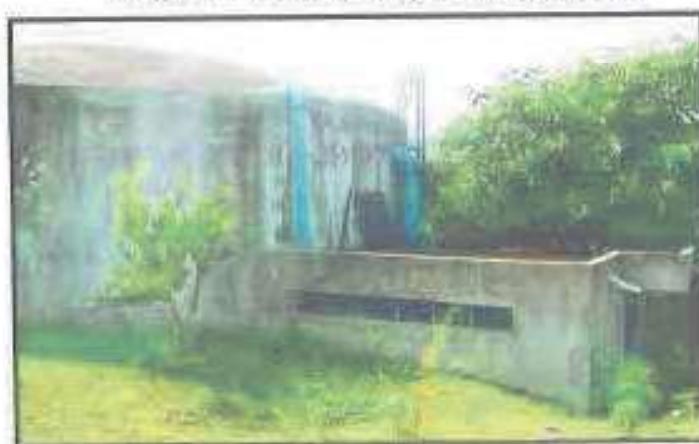
Imagen N° 61: Vista del reservorio de 500 m<sup>3</sup>

**Reservorio Apoyado de 500 m<sup>3</sup>.** - Componente de concreto armado con una antigüedad de 27 años, en buenas condiciones de operatividad, ubicado a 30 m de la Planta de Tratamiento Compacta. Tanto el reservorio como la caseta de válvulas por el tiempo transcurrido requieren de mantenimiento preventivo y pintado.

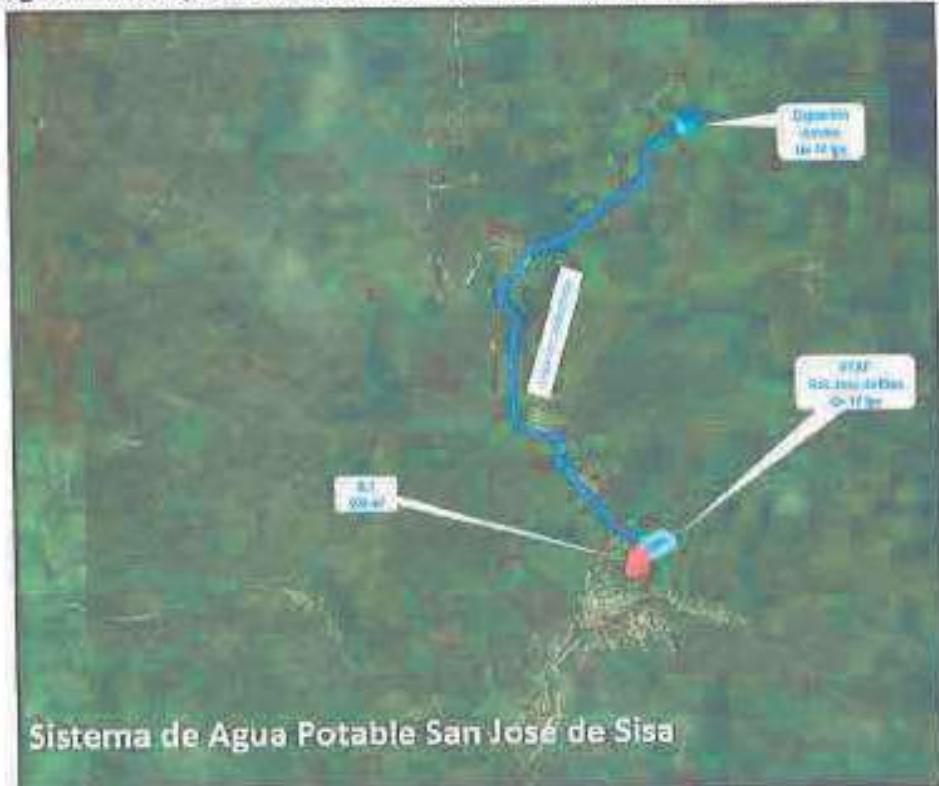
Imagen N° 62: Esquema del sistema del sistema de agua potable – San José de Sisa

**Pérdidas Físicas.** - Las pérdidas físicas se dan por fugas de agua en roturas de tuberías tanto fugas visibles y no visibles, reboses en reservorios, limpieza de redes, limpieza de reservorios y otros, se considera que las pérdidas físicas representan el 60% de las pérdidas, debido al gran número de roturas que se presentan en reces de distribución, roturas de tuberías y empalmes en conexiones y fugas en cajas de registro.

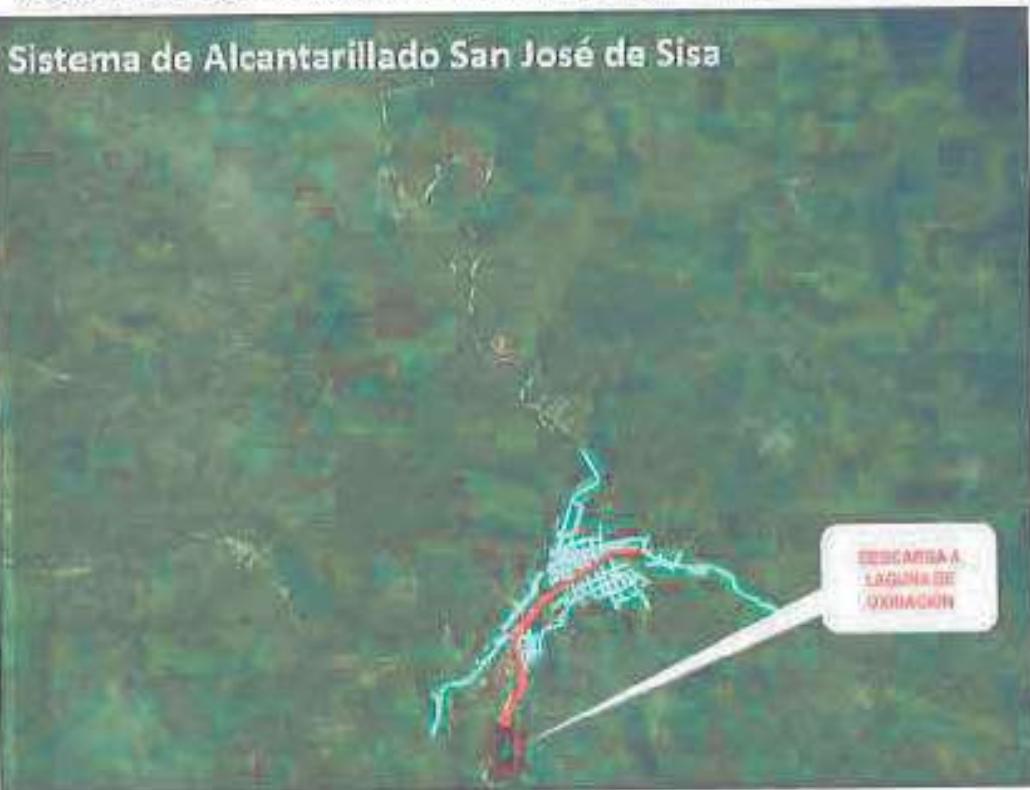
Imagen N° 64: Esquema del sistema del sistema de alcantarillado – San José de Sisa

La red de alcantarillado está funcionando en forma regularmente aceptable. El mayor problema sucede cuando se producen lluvias de varias torrenciales, Los buzones comienzan a rebasar el agua por la tapa, esto se debe a que el agua de lluvia de los domicilios ingresan ilícitamente a la red a través de las conexiones domiciliarias; además esto origina la acumulación de arena en los tuberías, lo cual ocasiona obstrucciones, incrementándose las obstrucciones por el mal uso del sistema de alcantarillado por los usuarios, los cuales arrojan basura y elementos gruesos hacia el sistema. No existe cuadrilla de trabajo para atención de obstrucciones; además no se cuenta

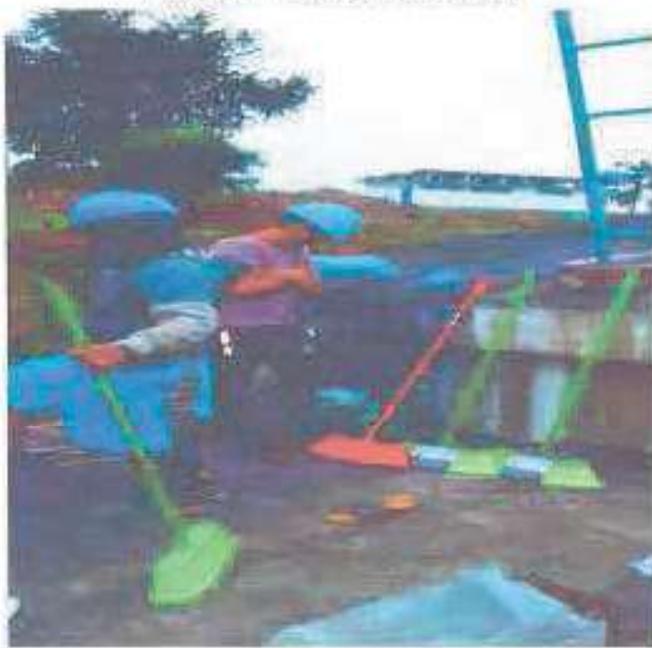
Imagen N° 68: Reservorio R-500

**Reservorio R-500 N (500 m<sup>3</sup>).** - Se encuentra ubicado en el sector Banquillo, su función es de cabecera de forma cilíndrica con una capacidad de 500 m<sup>3</sup>. Recibe el agua clorada desde la cámara rompe presión - cámara de cloración y de la línea de conducción de Captación Valencia; abastece con servicio al sector 3er y 4to piso. Esta estructura tiene 20 años de antigüedad, se encuentra en buen estado. No cuenta con cerco perimetral, por lo que existe peligro para la infraestructura y la salud de la población.

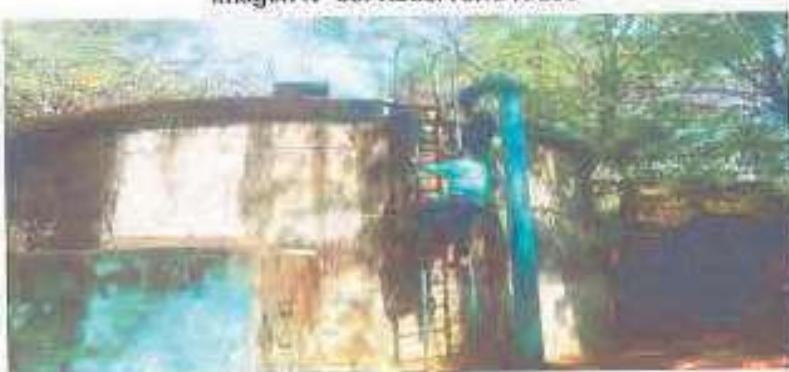
Imagen N° 69: Reservorio R-200

al sector del Primer Piso. Esta estructura tiene 53 años de antigüedad, se encuentra en buen estado. No cuenta con cerco perimetral, por lo que existe peligro para la Infraestructura y la salud de la población.

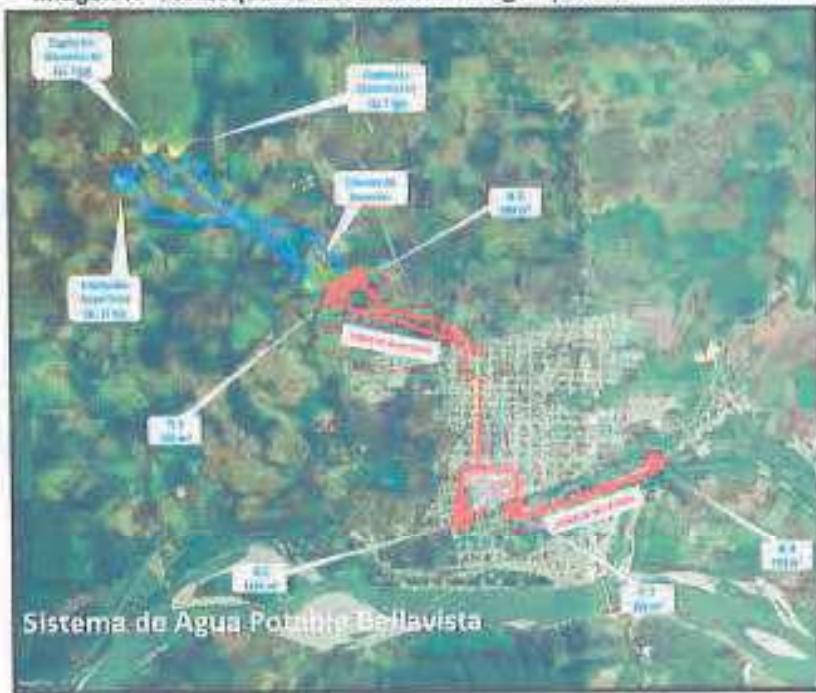
Imagen N° 70: Esquema del sistema de agua potable – Bellavista

**Pérdidas Físicas.** - Las pérdidas físicas se dan por fugas de agua en roturas de tuberías tanto fugas visibles y no visibles, reboses en reservorios, limpieza de redes, limpieza de reservorios y otros, se considera que las pérdidas físicas representan el 45% de la pérdida, debido al gran número de roturas que se presentan en redes de distribución, roturas de tuberías y empalmes en conexiones y fugas en cajas de registro.

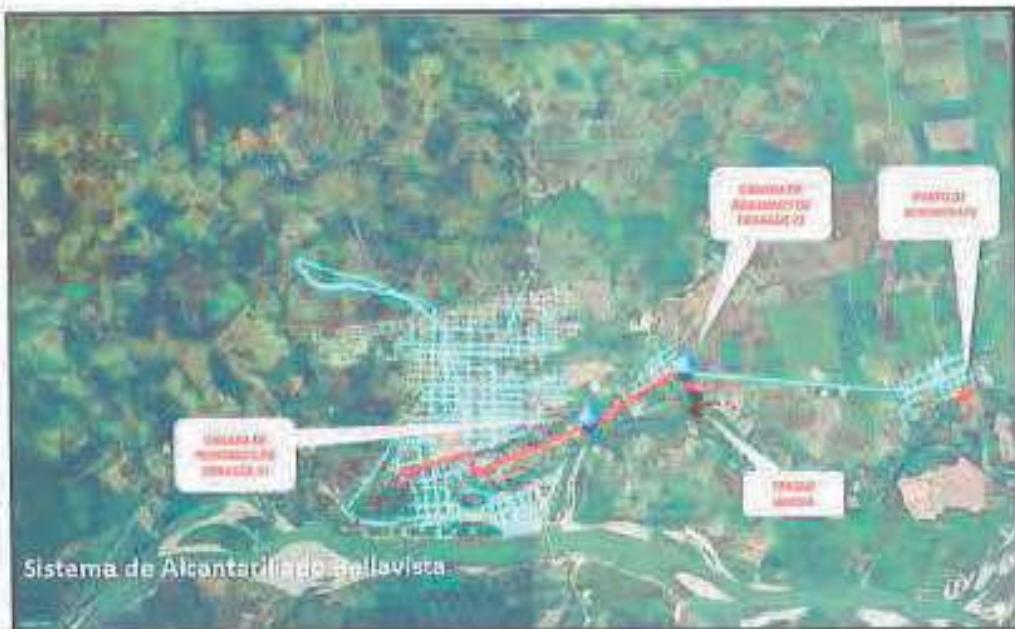
Imagen N° 71: Esquema del sistema de alcantarillado – Bellavista

El sistema de recolección de aguas residuales, se hace íntegramente por gravedad, mediante el sistema separativo. La red está conformada por colectores secundarios, colectores primarios y emisores. La mayor longitud de los colectores secundarios es de 8" de diámetro, tubería de PVC con 34 años de antigüedad. Además, se presentan continuos alcros por infiltración de aguas de lluvia ya que existe un gran número de usuarios que evacuan las aguas de lluvia hacia los colectores, generando reboses en los buzones en épocas de lluvias y anegamiento de las vías.

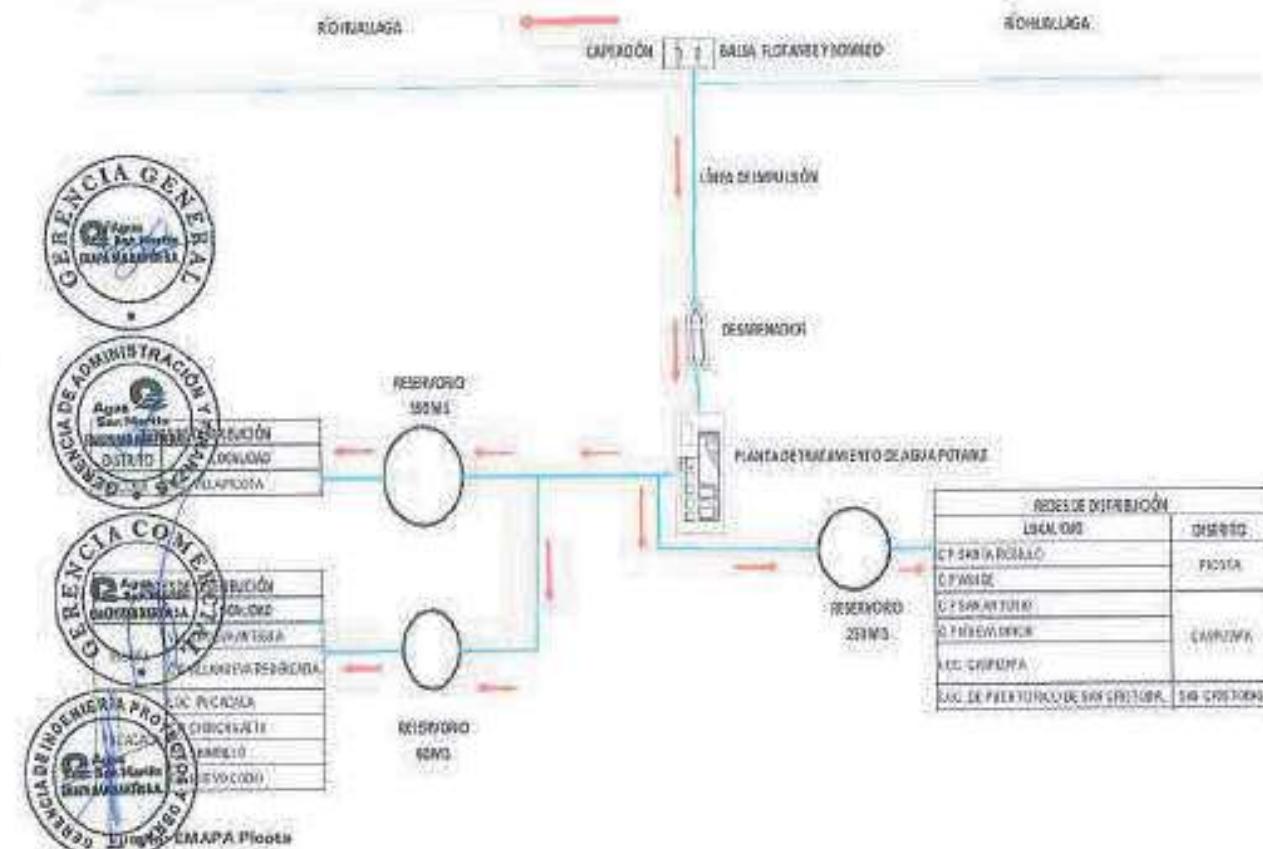
Diagrama N° 1

Esquema de abastecimiento de agua potable Picota – Pucacaca – Caspizapa – San Cristóbal

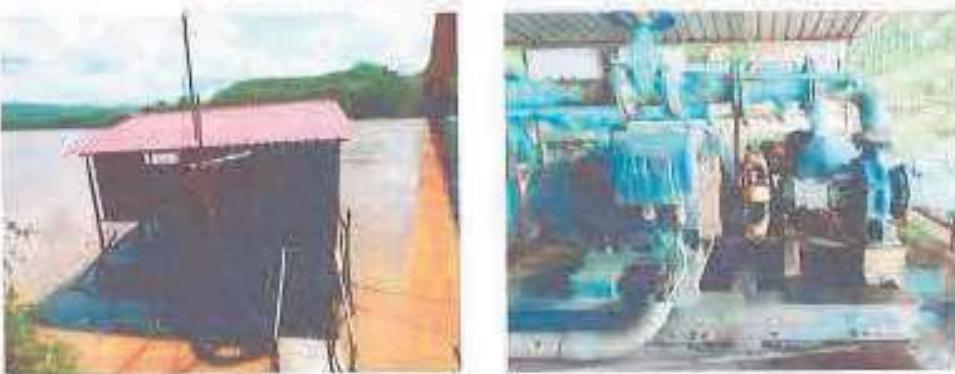
Imagen N° 72: Vista de la captación de Picota

Consiste en una captación tipo balsa flotante. Se encuentra en constante riesgo de ser arrastrada por la corriente del río Huallaga. Cabe mencionar, que la actual captación fue recuperada luego de que el río se desbordara en enero de 2013. La captación cuenta con 02 electrobombas de 100 HP marca WEG, estas bombas actualmente funcionan en trabajo alternado, a un caudal de 28 l/s durante 12 horas cada una aproximadamente, por medio de una línea de impulsión de fierro galvanizado de 152.4 mm de diámetro.

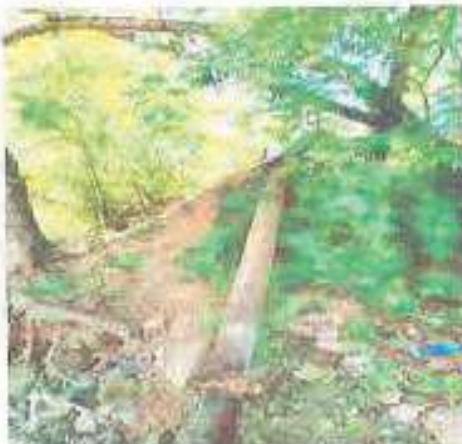
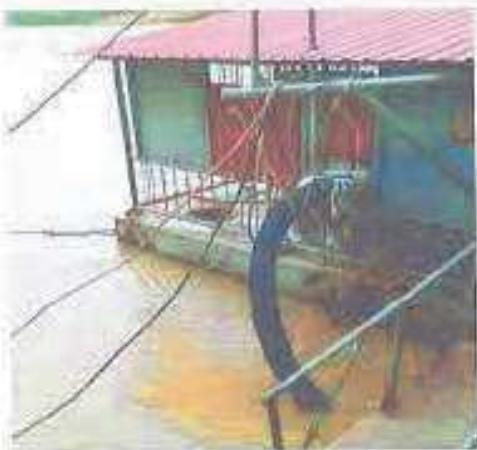
Imagen N° 73: Vista de la linea de impulsión

La línea de impulsión es de fierro galvanizado de 152.4 mm de diámetro que data del año 1996, construida por el Gobierno Regional, está desemboca en un desarenador de concreto armado de 13 x 2.15 x 1.5m, luego el agua cruda es conducida por gravedad hacia la planta de tratamiento por una tubería de 152.4 mm. Debido a su antigüedad y al mal estado de conservación que presenta, la línea de impulsión será restituída por una nueva de mayor capacidad. Existe un tramo de transición con manguera flexible de aproximadamente 15 metros desde la balsa flotante hasta la tubería metálica en el terreno.

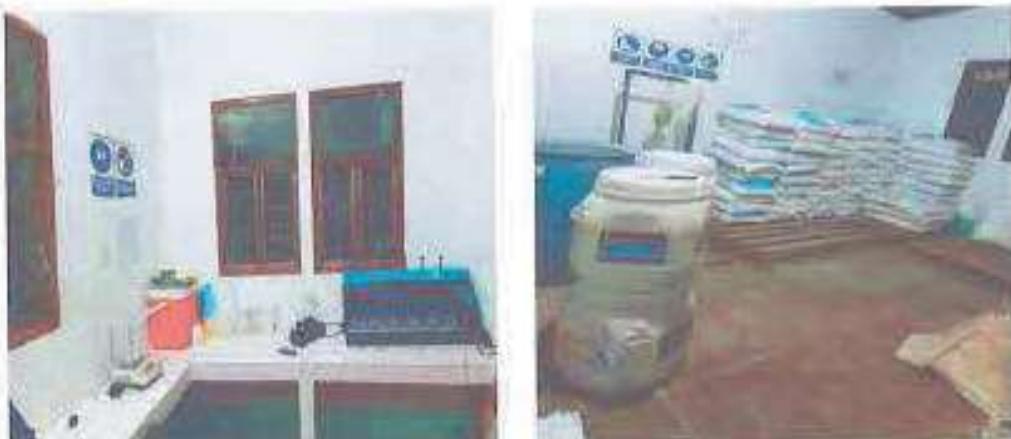
Imagen N° 74: Vista del laboratorio - Picota

En la actualidad el entorno del laboratorio se encuentra en condiciones favorables, equipado con algunos instrumentos de medición de parámetros esenciales para el funcionamiento de la Planta de Tratamiento de Agua Potable (PTAP).

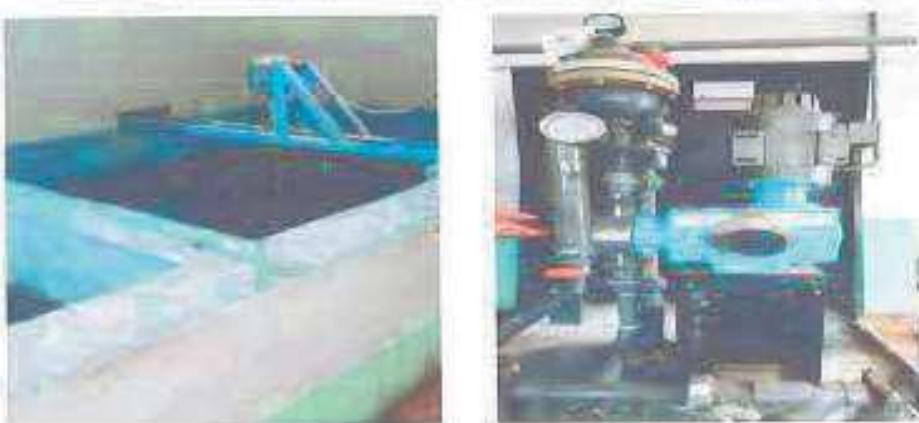
Imagen N° 75: Tanque de solución existente y dosificadores

La sala de dosificación es una caseta que ocupa un área de 26 m<sup>2</sup> y alcanza una altura de 5.22 m, en la parte superior tiene construido un tanque elevado de concreto de 1.72 x 2.35 x 1.46 m. La sala de dosificación está dividida en dos niveles: En el nivel superior se ubican los tanques de solución donde se prepara la solución del coagulante. Los tanques existentes tienen 2,5 m<sup>3</sup> de capacidad, de dimensiones útiles 1.97 x 1.44 m y 0,88 m de altura útil, debajo de estos se encuentran dos dosificadores, lamentablemente una de ellos ha experimentado fallas que han afectado su funcionamiento, lo que ha llevado a depender exclusivamente de un solo dosificador operando las 24 horas.

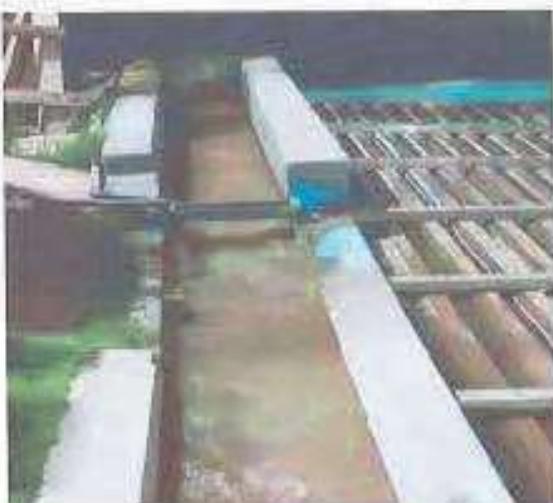
Imagen N° 76: Canal de mezcla rápida

La unidad actual utiliza una canaleta Parshall; sin embargo, esta estructura es demasiado pequeña para garantizar que se cumplan con las condiciones de mezcla completa bajo el caudal de operación de la planta.

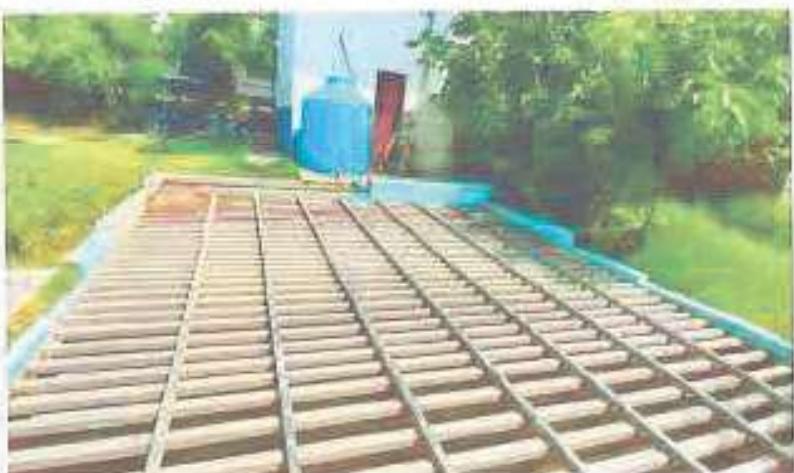
Imagen N° 77: Vista de los floculadores horizontales

La planta cuenta con una unidad de floculación de flujo horizontal con pantallas rectas de PVC. Actualmente las pantallas no se encuentran bien colocadas, ya que están muy unidas y dificulta al momento que se realiza el lavado y desinfección. Además, uno de los tramos presenta problemas hidráulicos, debido que al funcionar la planta con toda la capacidad y por encima de ella (entre 20 l/s y 30 l/s), el nivel de agua excede la altura de las pantallas, por lo que el agua discurre por encima de ellas generando que la unidad trabaje deficientemente.

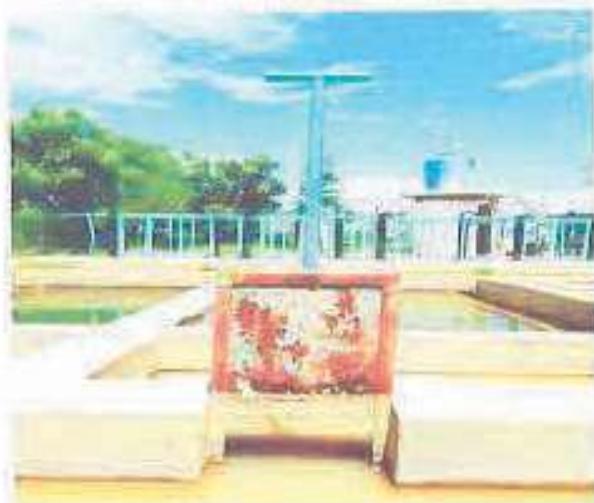
Imagen N° 78: Compuertas en mal estado

Consiste en dos unidades de placas paralelas, esta unidad presenta problemas hidráulicos desde el ingreso del agua floculada hasta la recolección del agua decantada, debido a errores en el diseño y deterioro de la infraestructura. La distribución de caudal entre ambos decantadores no es uniforme por a un mal diseño de las pendientes en el fondo del canal de repartición. Las compuertas de control de ingreso de agua se encuentran deterioradas por lo que deben ser reemplazadas.

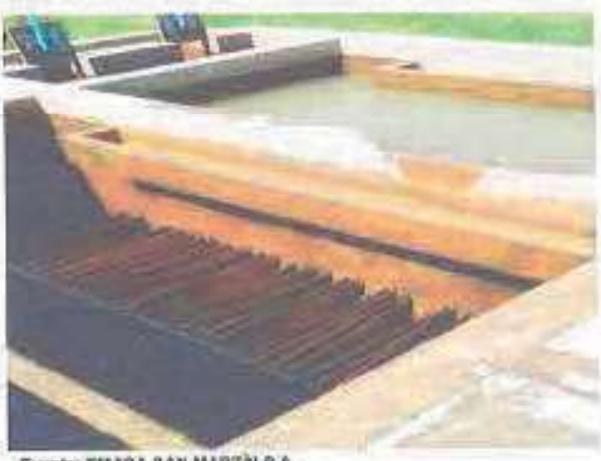
Imagen N° 79: Vista de decantadores deficientes

La entrada de agua al decantador se realiza a través de una abertura situada en la parte inferior de la unidad, una disposición que no asegura la distribución homogénea del agua a lo largo del decantador. En cuanto a las pantallas de PVC en el decantador, actualmente muestran deformaciones y ondulaciones que reducen la superficie de sedimentación. Además, muchas de estas pantallas están dañadas y necesitan ser sustituidas, ya que su estado actual no contribuye eficientemente en el tratamiento del agua.

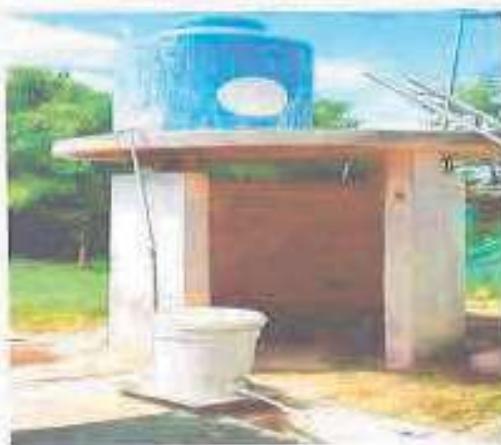
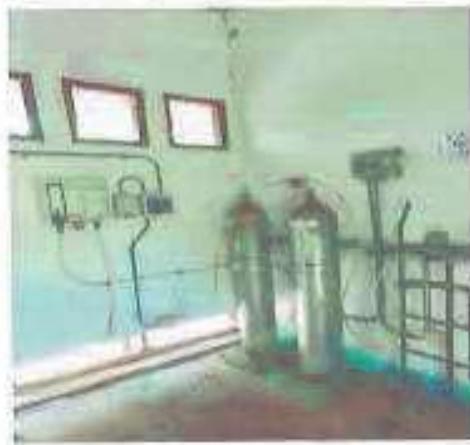
Imagen N° 81: Sistema de cloración por goteo y sistema de cloro gas sin funcionamiento

La caseta destinada a la cloración está en adecuadas condiciones de conservación, cubriendo un espacio de 26 m<sup>2</sup> y alcanzando una altura de 3.16 metros. Inicialmente, se utilizaba un sistema de cloro gas que, en la actualidad, se encuentra fuera de funcionamiento. En su lugar, se ha implementado un sistema de cloración por goteo que está funcionando en condiciones inadecuadas.

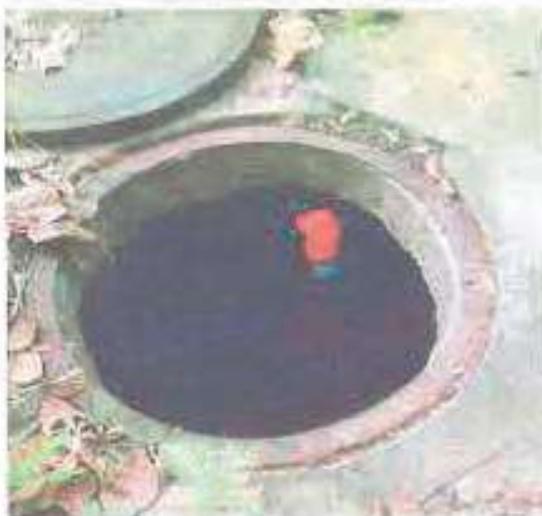
Imagen N° 62: Válvulas de purga de aire

Se tienen tres (02) líneas de conducción que parte desde la PTAP hacia los reservorios existentes, estas consisten en tuberías de PVC de diámetro nominal DN 160 mm, además cada una de estas líneas de conducción tiene la misma antigüedad que los reservorios a los cuales abastecen.

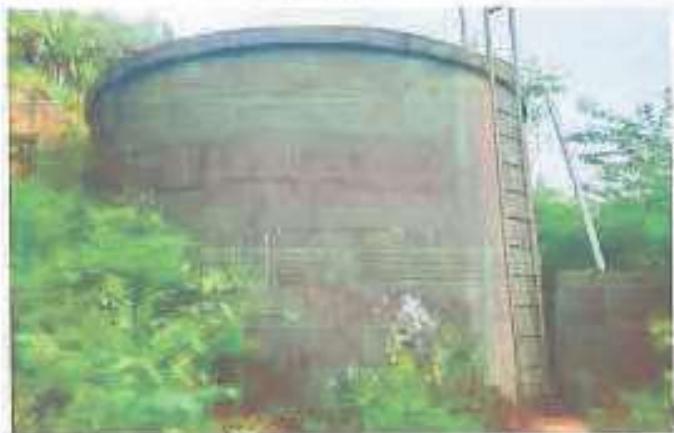
Imagen N° 83: Reservorios de 80 m3 y caseta de válvulas

El reservitorio en cuestión posee una capacidad de 80 m3 y cuenta con una antigüedad aproximada de 28 años. A pesar de presentar un estado físico regular, se mantiene operativo en la actualidad. Este reservitorio desempeña un papel crucial al proporcionar servicios a diversas localidades, entre las que se incluyen Pucacaca, Chincha Alta, Nuevo Codo y Shimbillo.

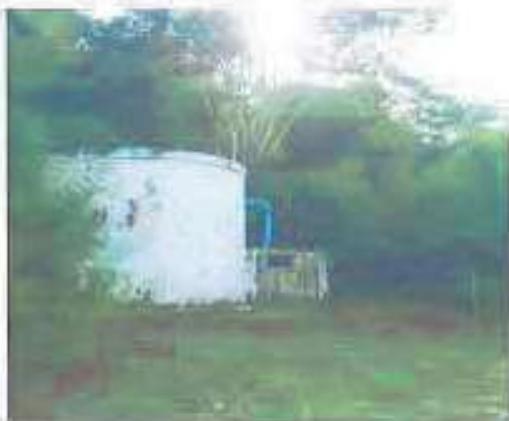
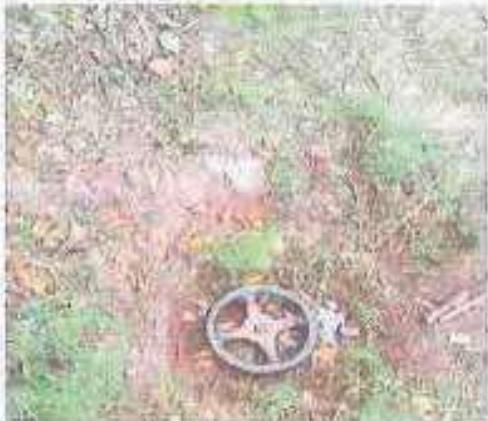
Imagen N° 83: Reservorio de 90 m<sup>3</sup> y caseta de válvulas.

Este reservorio, con una capacidad de 90 m<sup>3</sup>, tiene una antigüedad aproximada de 28 años y fue erigido como resultado de una donación realizada por un grupo denominado "Madres Compasiónistas". A día de hoy, este reservorio se mantiene operativo y en buen estado. Cumple la función de suministrar agua al ramal norte, abasteciendo a los siguientes sectores: Almendras, Villanueva del Río, Villa Nueva Reubicada y Pucacaca.

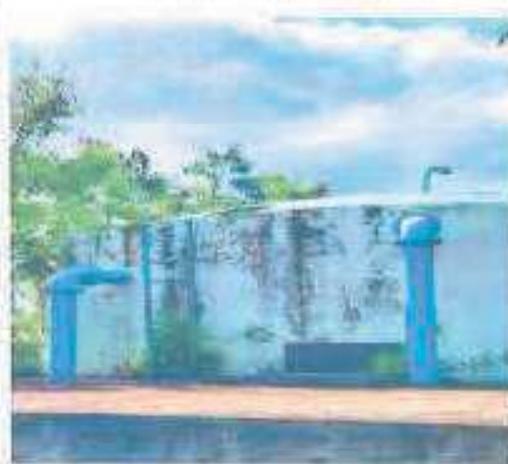
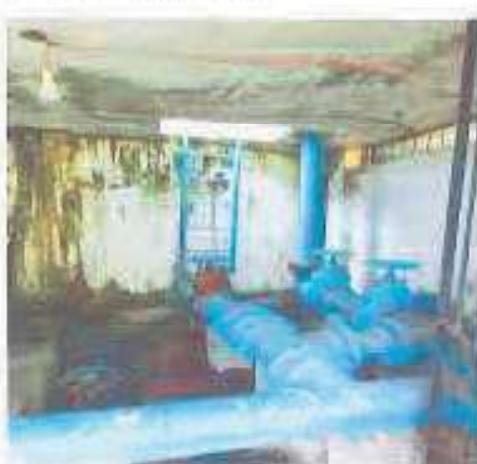
Imagen N° 84:: Reservorio de 250 m<sup>3</sup> caseta de válvulas.

Sabemos mencionar que las válvulas de distribución presentan un estado deficiente que no permiten garantizar un buen servicio.

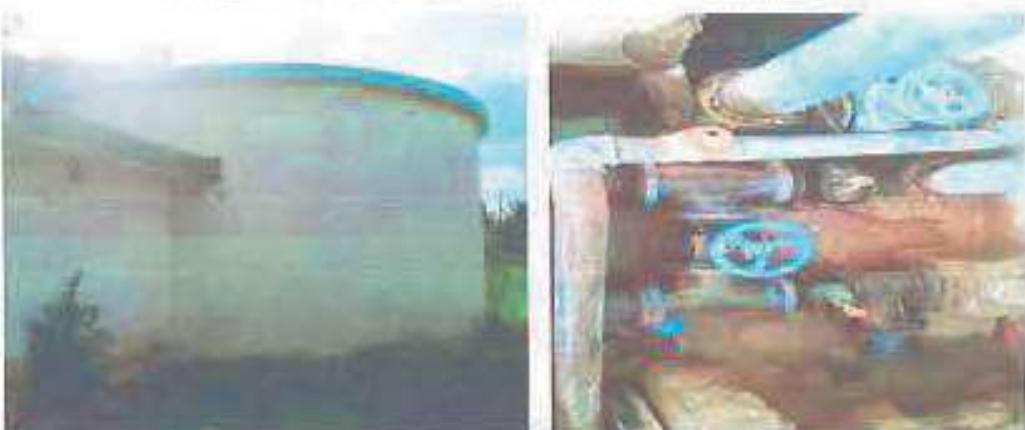
Imagen N° 85: Reservorio de 350 m<sup>3</sup> y caseta de válvulas

El reservorio, con una capacidad de almacenamiento de 350 m<sup>3</sup>, fue construido en 1996. En el pasado, experimentó inconvenientes relacionados con la corrosión del concreto en las paredes exteriores. Como respuesta a esta situación, se llevaron a cabo trabajos de renovación en el año 2019. Actualmente, el reservorio se encuentra operativo y en un estado satisfactorio. Sin embargo, las válvulas de distribución están en un mal estado, lo cual no permite cerrar o abrir de manera eficiente. La función de este reservorio es abastecer de agua a la localidad de Picota, así como a los sectores de Los Pinos, Malvinas y el Hospital.

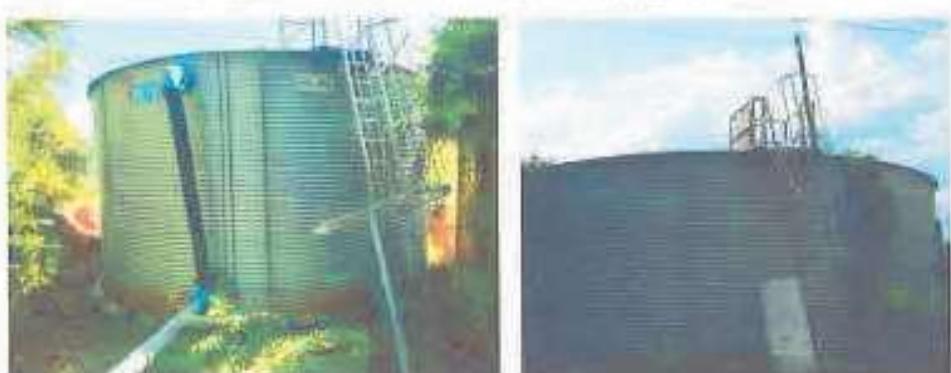
Imagen N° 86: Reservorios de 250 m<sup>3</sup> portátiles

No obstante, el segundo reservorio portátil experimenta dificultades debido a filtraciones de agua, lo cual ha afectado su estado y funcionamiento. A pesar de esta deficiencia, continúa operando. Además, las válvulas de este reservorio se encuentran en un mal estado.

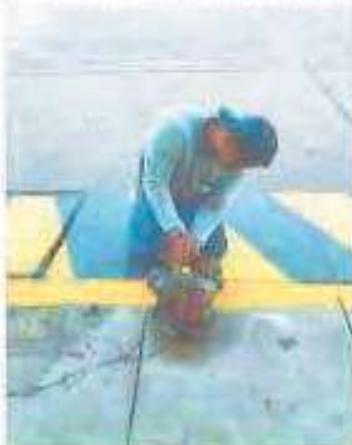
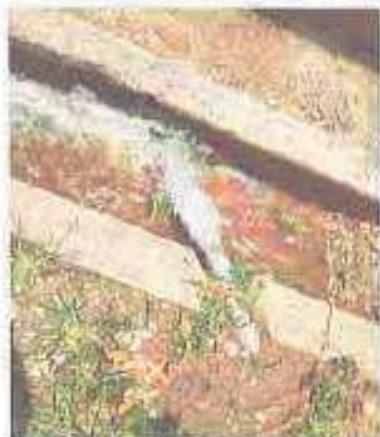
Imagen N° 87: Mantenimiento Preventivo de Hidrantes y Válvulas de purga.

Las redes de la ciudad de Picota tienen una antigüedad de 30 años de pvc. La operatividad está dentro de su normalidad. Por la antigüedad se tiene filtración y/o roturas de las tuberías pvc, las válvulas de control de paso del agua en algunos casos por su antigüedad ya no tienen el control respectivo. Se cuenta con 12 sectores comerciales.

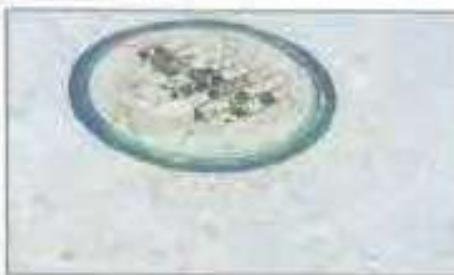
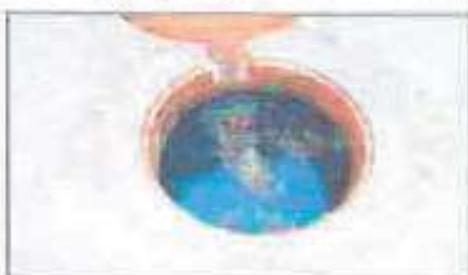
**Imagen N° 88: Buzones colapsados por atasco de colector e ingreso del drenaje pluvial.**

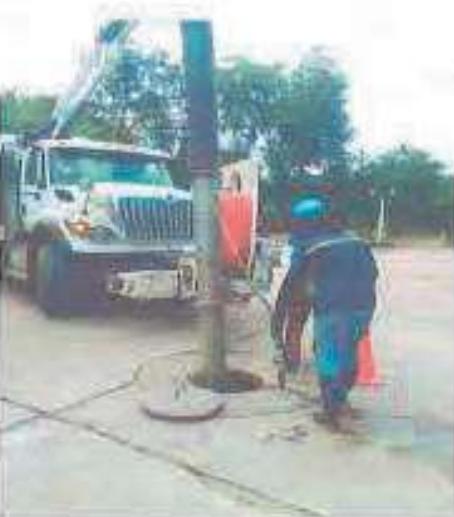
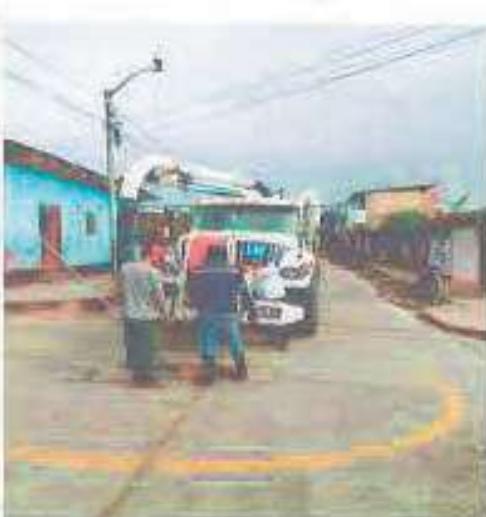
**Imagen N° 89: Mantenimiento de los Buzones con el Hidrojet**

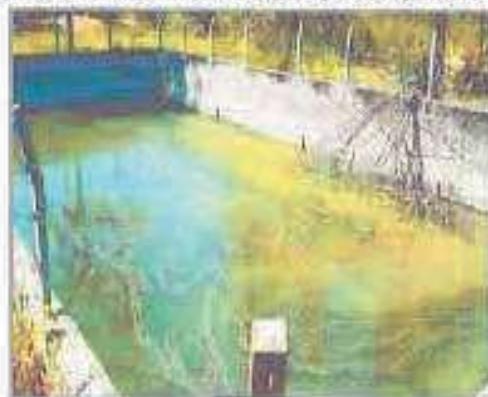
De todas las localidades que abastece con agua potable la localidad de Picota, las localidades de Caspizapa y Puerto Rico cuentan con redes de alcantarillado y planta de tratamiento de aguas residuales (PTAR) que no se encuentra operativas; además la localidad de Pucacaca solo cuenta con redes de alcantarillado sanitario. La PTAR de Caspizapa se encuentra inoperativa, no cuenta con cámara de rejas, desarenador y requiere mantenimiento.

**Imagen N° 90: Planta de tratamiento de aguas residuales PTAR Caspizapa colapsada.**

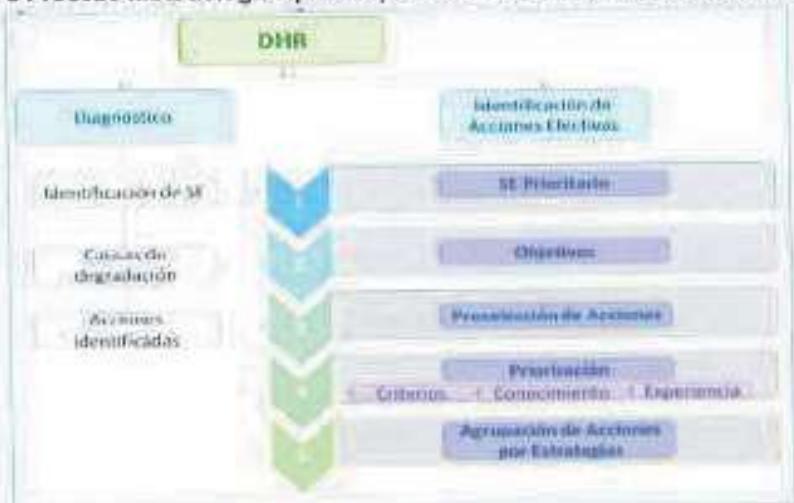
Figura 6 Proceso metodológico para la priorización de acciones de conservación.

- 1) Relamar los SE priorizados,
  - 2) Definir los objetivos que buscamos con la intervención en base a los SE priorizados y a las causas de degradación identificadas en la unidad de análisis,
  - 3) Seleccionar las acciones (recopiladas en la fase de diagnóstico) que responden mejor a los objetivos planteados en el paso 2,
  - 4) En base a los criterios establecidos en la "Guía Metodológica para el DHR", el estado del arte del conocimiento y la experiencia del equipo técnico que elabora el DHR, se priorizan las diferentes acciones,
  - 5) Finalmente, se agrupan las acciones priorizadas en base a estrategias comunes para su implementación.
- El siguiente diagrama busca representar este proceso:
