Resolución Directoral

N°004-2024-VIVIENDA/VMVU-DGPRVU-DUDU

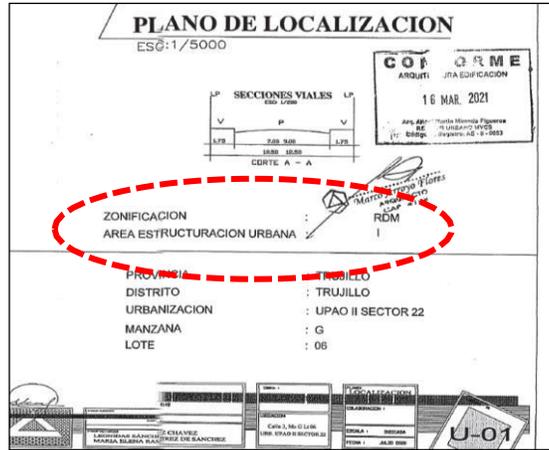
Imagen N° 3:
Imagen obtenida del Plano de ubicación y localización,
Seguida en el expediente N°15448-2021-MPT

De la revisión del Expediente N°15448-2021-MPT enviado por la Municipalidad Provincial de Trujillo, y lo señalado por la Dirección de Vivienda que recoge los descargos presentados por el Arq. Miranda el 07 de agosto de 2023, se observa que no hay correspondencia entre los datos del Área de Estructuración Urbana (AEU) presentados en el Plano de Ubicación y Localización (que presenta datos correspondientes a AEU-I) y el Certificado de parámetros urbanísticos y edificatorios -CPU N° 435- 2023MPT presentado como medio de verificación en sus descargos en el año 2023 (que presenta los datos correspondientes a AEU-II) diferente al certificado de parámetros urbanísticos y edificatorios del año 2021 que acompañan al Expediente N°15448-2021-MPT donde se establecía el AEU-I.

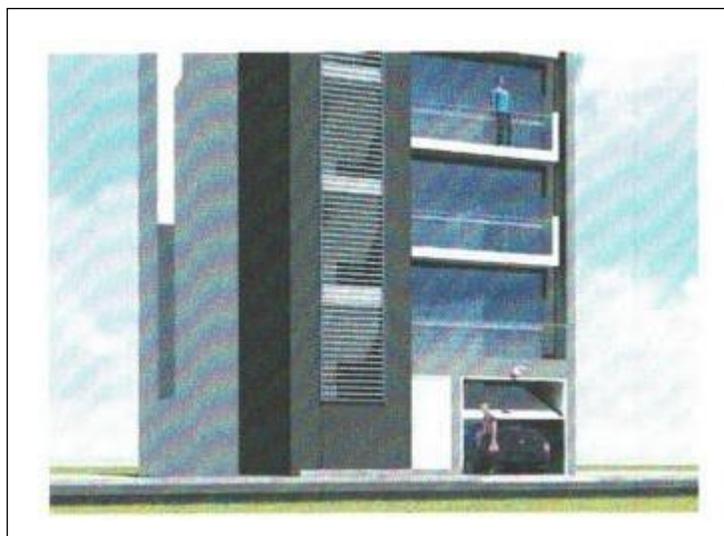
Imagen N° 5: Obtenida de los descargos del Arq. Miranda

- En estricto, en el plano de arquitectura no se especifica el tipo de puerta solo se grafica una puerta que sí, es cierto, ocupa el espacio de la vereda, pero ello, en honor a la verdad, se debe a un error material de dibujo del plano, pues tal como se puede apreciar en la vista 3D, que forma parte también del expediente, si es posible aprecia la puerta seccional por lo tanto cumple con lo normativo.

Ahora bien, en el marco del presente procedimiento administrativo sancionador el Revisor Urbano presenta dentro de sus descargos una imagen “vista 3D”, la cual no es posible visualizar en el expediente técnico del proyecto multifamiliar, con verificación favorable del Revisor Urbano, seguido en el expediente N°15448-2021-MPT ingresado a la Municipalidad de Trujillo. En ese sentido, solo es posible evidenciar que la puerta de los estacionamientos en el primer piso es “metálica con sistema levadizo” y no “puerta seccional” como señala el Revisor Urbano. En consecuencia, el Arq. Miranda no ha podido acreditar el cumplimiento del literal c) del artículo 67 de la Norma Técnica A.010 del Reglamento Nacional de Edificaciones.

Al respecto, se observa de la información contenida de los planos de arquitectura y memoria descriptiva, del Expediente N°15448-2021-MPT que la puerta de ingreso del estacionamiento es metálica, con sistema levadizo.

Además, la acción de apertura de la puerta del estacionamiento, podría generar posibles lesiones a los peatones que transiten por la Calle 3 (espacio público); por consiguiente, agravia el interés público.

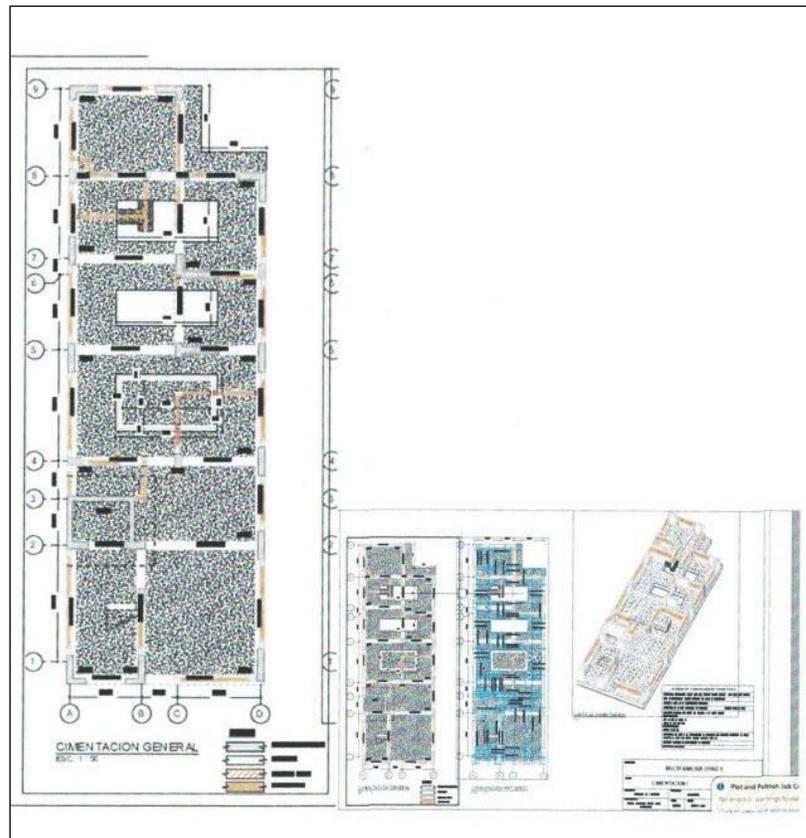
Imagen N° 7: Obtenida de los descargos del Arq. Miranda

- De ello sigue, que dicha separación debe ser establecida por el profesional estructuralista y por tanto graficada en el plano de estructura.
- Pues bien, como podrán verificarlo del expediente en cuestión, dicha junta tampoco aparece graficada en el plano de estructuras, ni fue objeto de observación por parte del Revisor Urbano encargado de verificar dicha circunstancia.

- Así, si no se encontraba graficada la referida junta en el plano de estructuras, consideramos que no se debería graficar en el plano de arquitectura más aún si se propuso una platea de cimentación siendo esto algo especializado de esta disciplina.
