**INFORME N° 00696-2024-SENACE-PE/DEIN**

**ASUNTO :** Se otorga conformidad al "*Informe Técnico Sustentatorio para la Planta de Chancado, Planta de Asfalto y Acopio Km 223+600 del Proyecto Corredor Vial Interoceánico Sur Perú - Brasil, Tramo N° 2 Urcos - Puente Inambari*", presentado por Concesionaria Interoceánica Sur - Tramo 2 S.A.

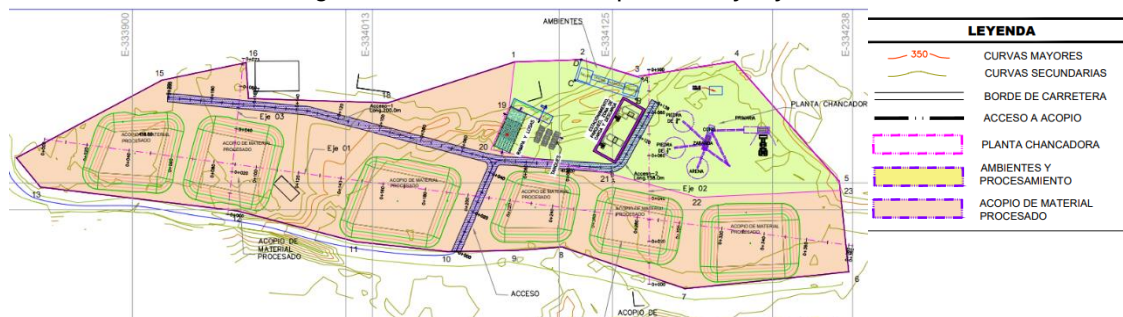
Figura 3. Ubicación de componentes y leyenda

2.2.2. En el ítem 3.4.2. *Datos técnicos de la planta de chancado, de asfalto y acopio km 223+600*, el Titular hace la descripción de planta de chancado, de asfalto y acopio y se hace referencia al Anexo 6.4. *Planos del ITS*, sin embargo, no se presenta la ubicación de la planta de asfalto (Figura 3), lo cual es necesario para saber si se requerirá el retiro de vegetación; así como evaluar, los impactos

- Se presenten las coordenadas (UTM WGS84) de las áreas por cada componente del proyecto.
  - Se presenten las superficies de cada componente
  - Se presenten los mapas, información cartográfica (shapefile, kmz, etc) y Anexos correspondientes actualizados. Los cuales deben incluir todos los componentes del proyecto, considerando que la leyenda (colores, líneas, etc.) coincida con lo presentado en los planos y archivos, así como, considerar las observaciones precedentes.

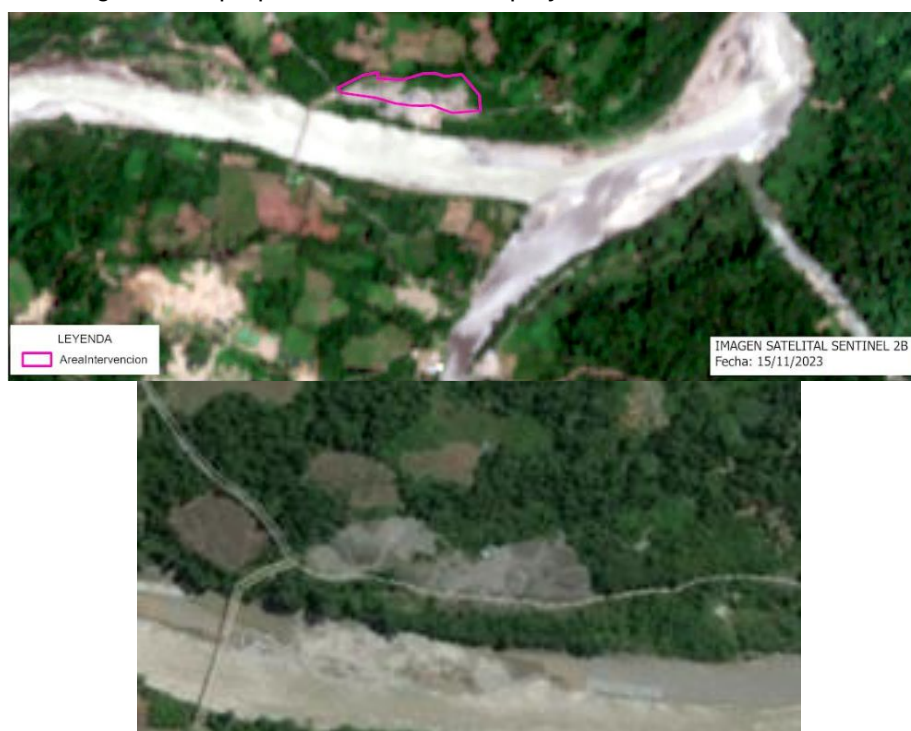
Figura 4. Superposición del área del proyecto con área intervenida

- Respecto a la unidad "área sin vegetación", donde se observa actividad antrópica (Figura 4), el Titular deberá precisar si las actividades previas al ITS contaron con las respectivas autorizaciones, así como, citarlas.
- El Titular deberá adjuntar las imágenes satelitales utilizadas para la identificación de las unidades de vegetación, así como, incluir la versión editable (shapefile) del mapa de unidades de vegetación del área del proyecto.

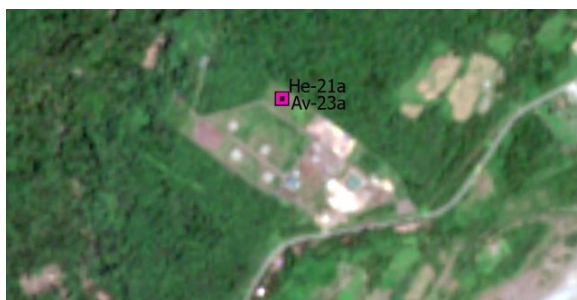
Figura 5. Ubicación de estaciones de monitoreo (información secundaria) en zona intervenida.

- a) Respecto a las estaciones de monitoreo utilizadas de la fuente secundaria, para todos los casos, se menciona que se ubican en la unidad de vegetación *Bosque de terraza baja*, sin embargo, de la observación de imágenes de satélite Sentinel 2A (11/2020), algunas de ellas (He-21a, Av-23a) corresponden a áreas perturbadas con cultivos o actividad antrópica (Figura 5), por lo que deberá corregir lo señalado en el Cuadro 74. *Estación de evaluación de herpetofauna en el área de estudio* y en el Cuadro 75. *Estación de evaluación de ornitofauna en el área de estudio*, donde se menciona que pertenecen a "Bosque de terraza baja". Asimismo, para el caso de la avifauna, sólo se considera una sola estación a 26.2 km y la cual se ubica en un área con actividad antrópica (Figura 5) y según el Mapa Nacional de Ecosistemas del Perú (señalado en el Cuadro 75.) corresponde al ecosistema "Zona minera", faltando la caracterización de la unidad de Bosque de terraza baja. Por lo tanto, deberá utilizar información complementaria (primaria o secundaria<sup>2</sup>) para caracterizar dicha unidad de vegetación
