***PLAN MAESTRO***  
***2014 – 2044***

***SEDACHIMBOTE S.A.***

**PLAN MAESTRO OPTIMIZADO**  
**SEDACHIMBOTE S.A.**  
**2014 -2044**

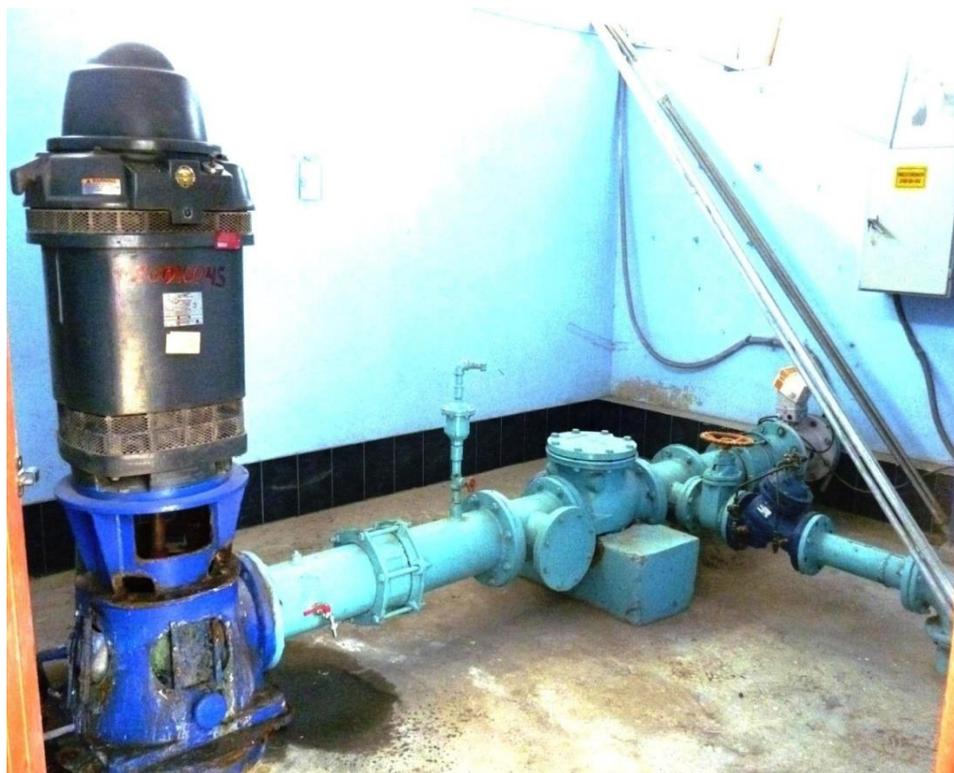
### POZO TUBULAR Nº 5

Todas las estaciones de bombeo, funcionan con energía eléctrica, el suministro es desde la Red primaria en 13,200 voltios cuya transformación para la tensión de uso es en 440 voltios se realiza en las subestaciones eléctricas en Caseta o en subestación aérea, la demanda mensual que se registra en las estaciones de bombeo desde los pozos tubulares, es 650 KW. Con una opción tarifaria en MT3.

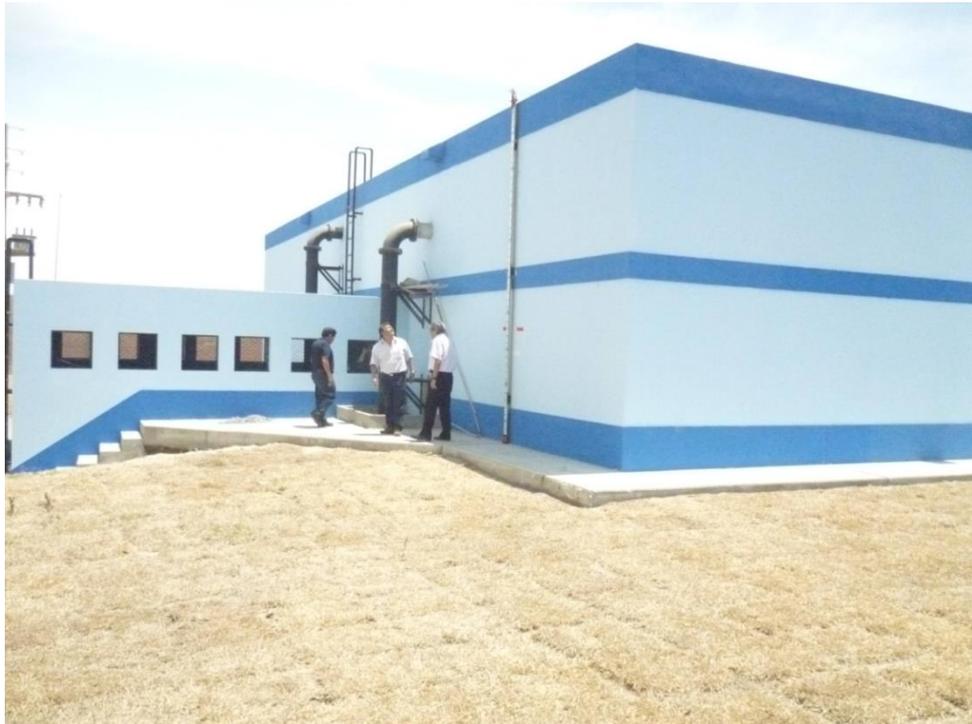
**RESERVORIO R-II C (V=2000 m<sup>3</sup>)**

**Cuadro N° 1.3.1.4**

<b>Reservorio</b>	<b>Tipo</b>	<b>Volumen (m3)</b>	<b>Antigüedad (años)</b>	<b>Estado Físico</b>
R II A	Apoyado	6.000	57	B
R II B	Apoyado	6.000	37	B
R II C	Apoyado	2.000	1	B
R III	Apoyado	3.650	57	B
R III A	Apoyado	1.000	27	B
R III B	Apoyado	2.000	18	B
R III C	Apoyado	2.000	8	B
R IV	Apoyado	350	37	B
R IV A	Apoyado	500	8	B
R V	Apoyado	600	33	B
R VI A - Planta	Apoyado	1.600	50	INOPERATIVO
R VI B - Planta	Apoyado	1.600	40	INOPERATIVO
R VII A - Planta	Apoyado	5.000	8	B
R VII A - Planta	Apoyado	5.000	8	B
R VIII	Apoyado	1.000	8	B
Cisterna Garatea	Apoyado	600	36	B
Tanque Elevado Garatea	Elevado	200	36	B

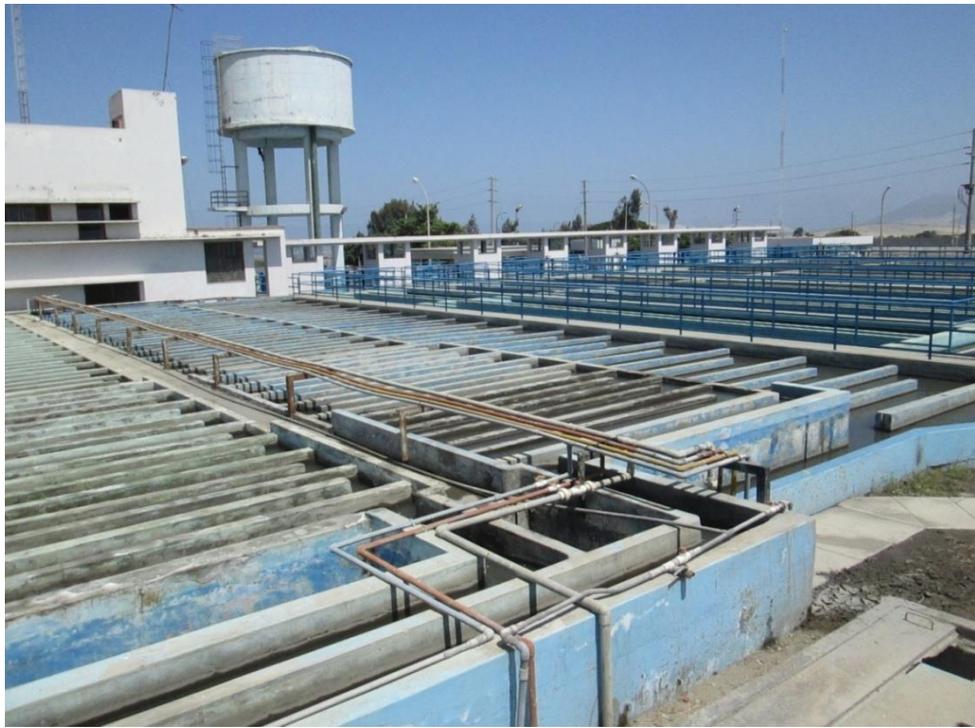
BATERIA DE FLOCULADORES

Con la reformulación de la Planta se construyeron dos líneas de floculadores mecánicos con seis (6) cámaras cada una, operando en paralelo y a solicitud de Sedachimbote los cuatro (4) floculadores hidráulicos antiguos que proyectaban demoler, se mantuvieron como alternativa en caso de emergencia y otros que ameriten su operación.

Se puede aislar y retirar de la operación cada una de las series de floculadores, bastando solamente cerrar las compuertas de entrada y salida.

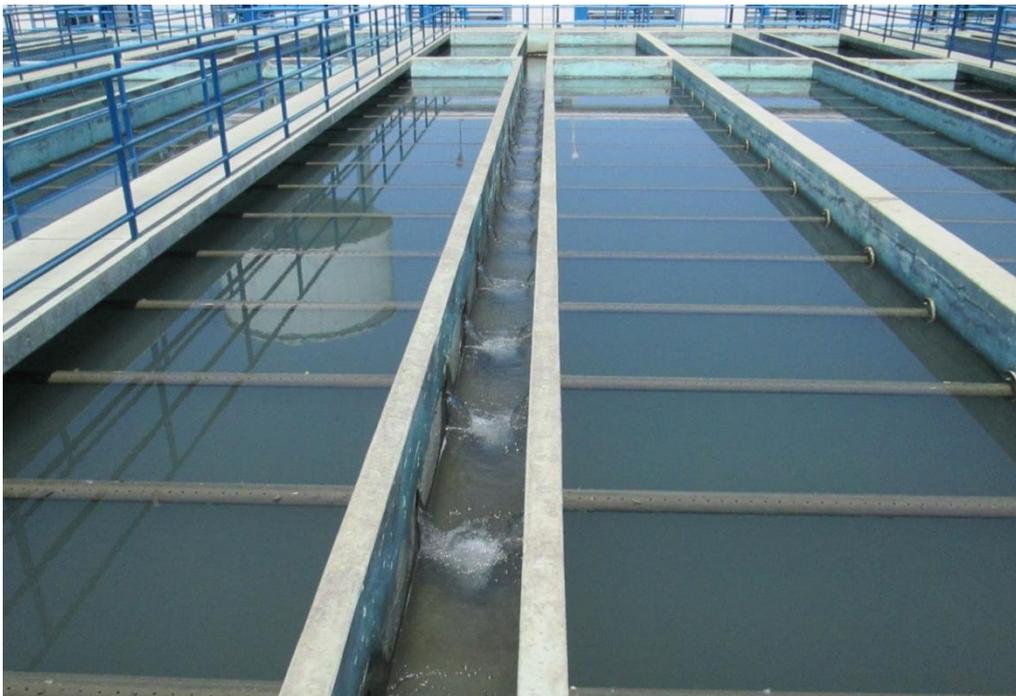
BATERIA DE DECANTADORES

El siguiente proceso es la sedimentación de los flóculos formados en las cámaras de floculación. Los flóculos se sedimentan por la composición de la velocidad de vaciado superficial y por la velocidad de caída de los flóculos por acción de la fuerza de gravedad. En el proceso de sedimentación, las partículas floculadas tienen diferentes tamaños y consecuentemente diferentes velocidades de sedimentación.

La Planta de Tratamiento “San Antonio” cuenta con siete (7) sedimentadores que a su vez tienen módulos de decantación que operan en régimen laminar y están constituidas por placas paralelas, para que los sólidos al pasar por ellos se depositen y caigan en el fondo del sedimentador.

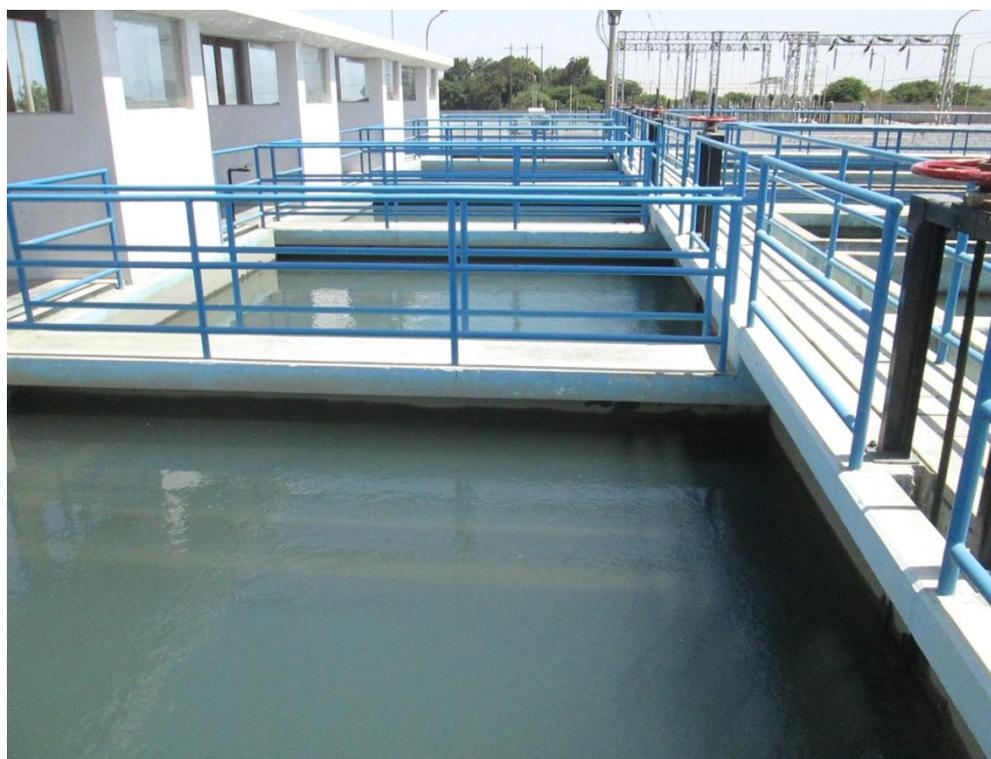
Batería de Filtros

El sistema de lavado de los filtros se realiza con aire y agua, mediante dos sopladores de aire y dos bombas de agua...

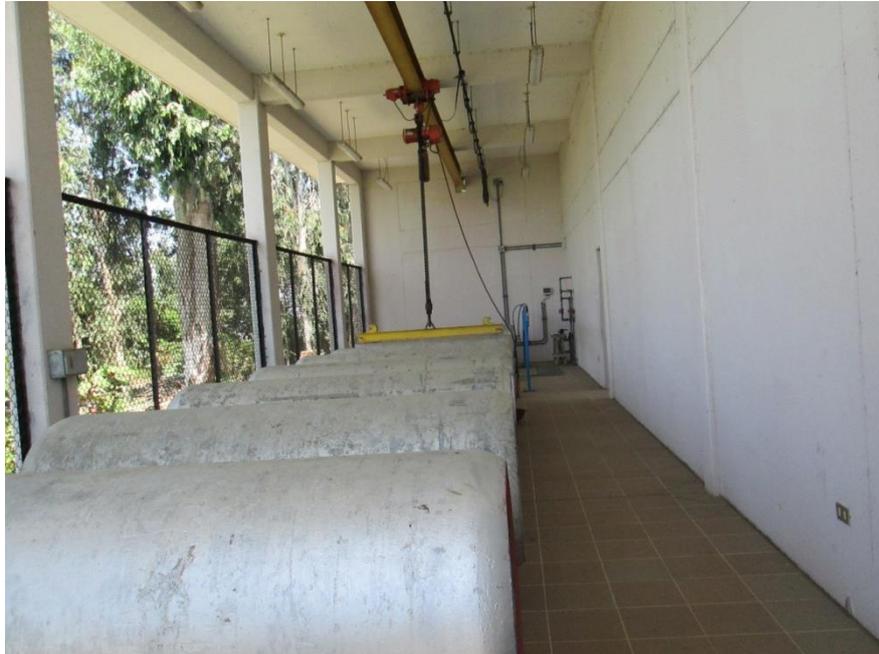
**SALA DE CLORACIÓN**

adicionalmente se bombea al Reservorio R-VIII de 1,000 m<sup>3</sup> de capacidad de donde se distribuye a la población para su consumo.

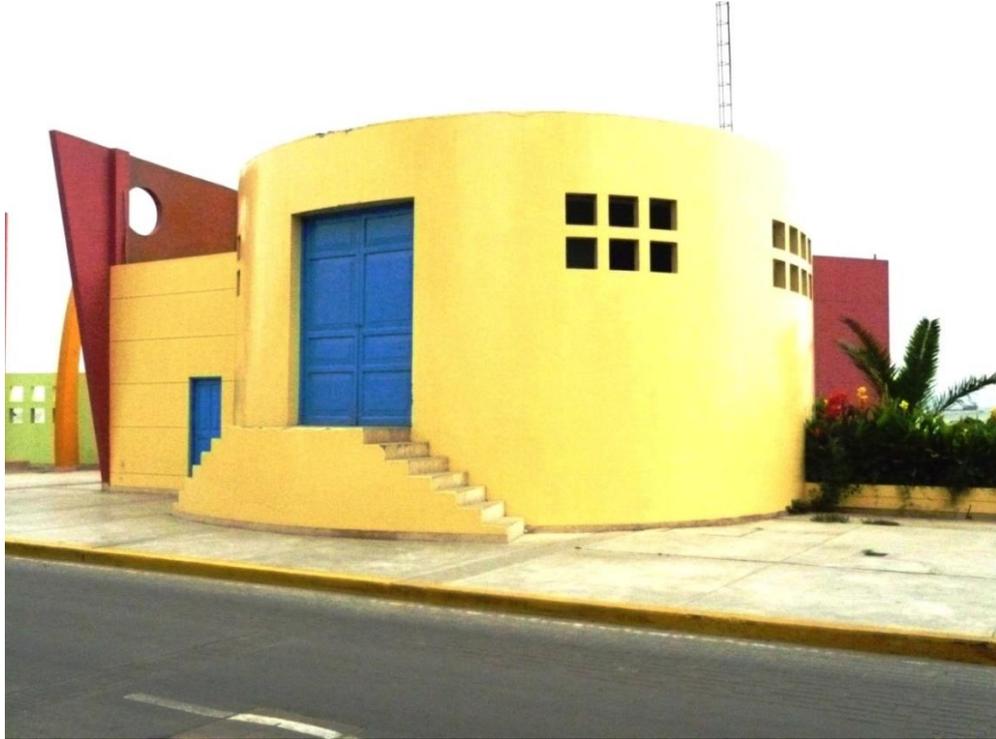
Cámara Palacios

Las aguas residuales que llegan a esta cámara desde la zona del Casco Urbano y alrededores, son impulsadas por una línea que en el trayecto se junta con la de la Cámara San Pedro llegando la sumatoria de los caudales hasta el buzón 53 ubicado dentro de la zona de ENAPU, para que después por gravedad atravesando un túnel descarga hacia una zona fuera de la Bahía de Chimbote.

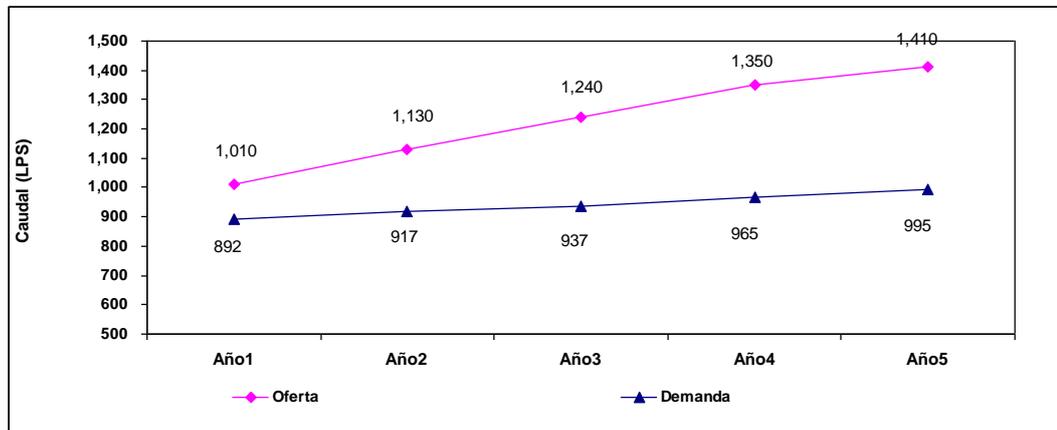
**Captación**

En el Gráfico la curva de Demanda corresponde a la máxima diaria de agua en el sistema, lo cual facilita la regulación en la producción y las fluctuaciones de la demanda de agua durante el día.

La Oferta corresponde a la capacidad instalada de la infraestructura de captación de agua (Pozos y Planta de Tratamiento San Antonio), la que se va incrementando con la perforación de nuevos pozos, observando que la Oferta se encuentra en un nivel superior al de la Demanda, lo que está determinando que la producción de agua potable va a satisfacer la demanda de la población.

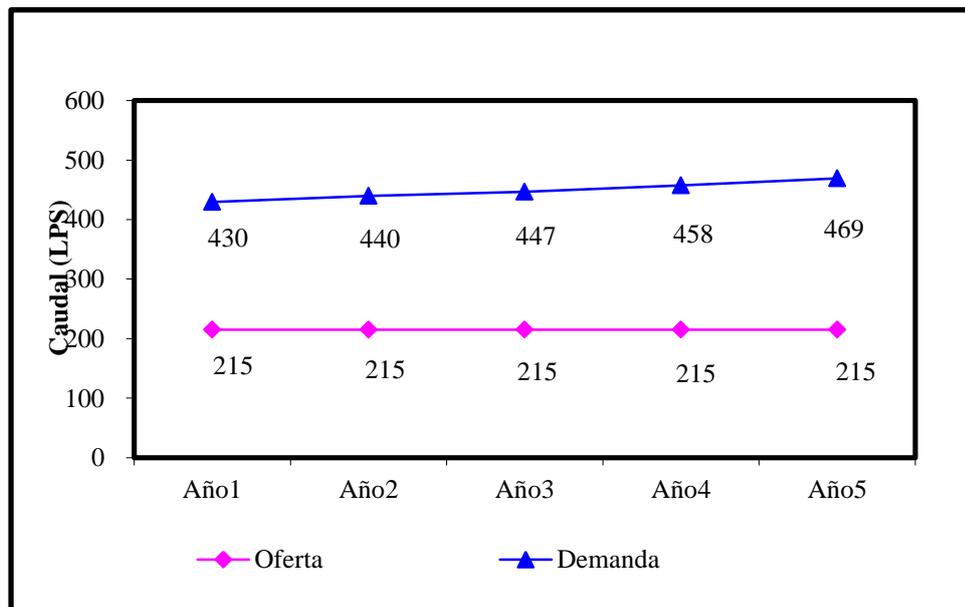
**Tratamiento de aguas residuales**

La capacidad instalada de tratamiento de aguas servidas está determinada por 7 Lagunas primarias y 3 lagunas secundarias, que operan en el distrito de Nuevo Chimbote, con capacidad para tratar 215 l/s, constituyéndose a la fecha la única Oferta, la cual resulta insuficiente para atender la demanda actual de aguas residuales, teniendo en cuenta que el déficit corresponde al distrito de Chimbote que no cuenta con sistemas de tratamiento de aguas residuales.

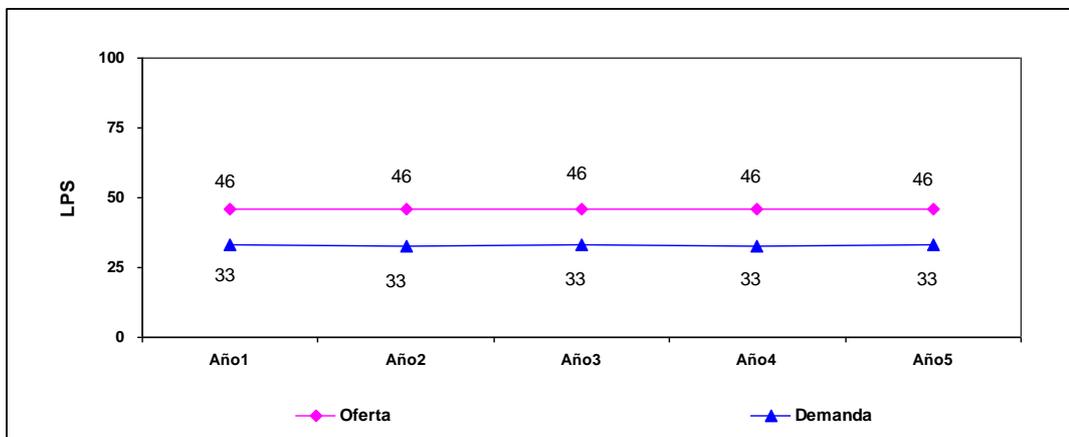
**Gráfico N° 3.5**

La capacidad de almacenamiento en Casma está determinada por 02 reservorios con una capacidad en conjunto de almacenamiento de 2,700 m<sup>3</sup>.

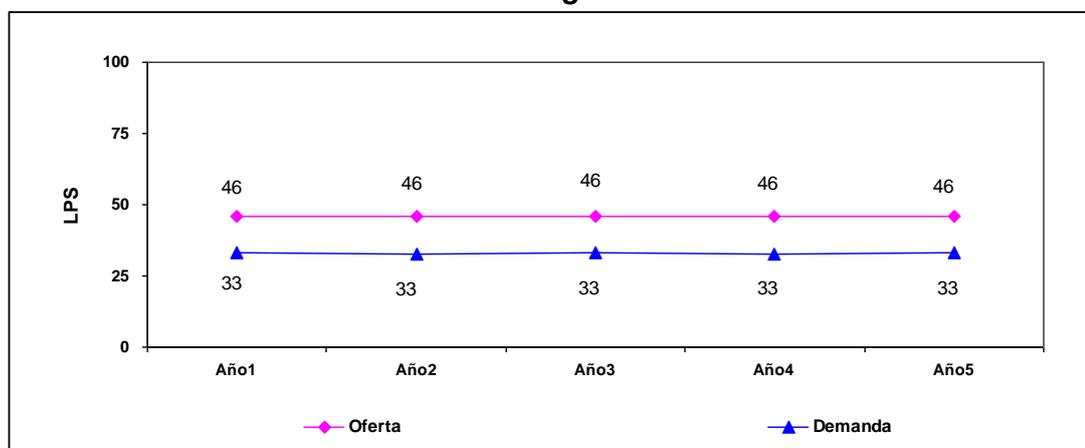
**Gráfico N° 3.6**  
**Tratamiento de aguas residuales**

La capacidad instalada de tratamiento de aguas servidas está determinada por una laguna de Oxidación primaria N° 2 que actualmente no opera con eficiencia, porque resulta insuficiente para atender la demanda de aguas servidas que produce Casma.

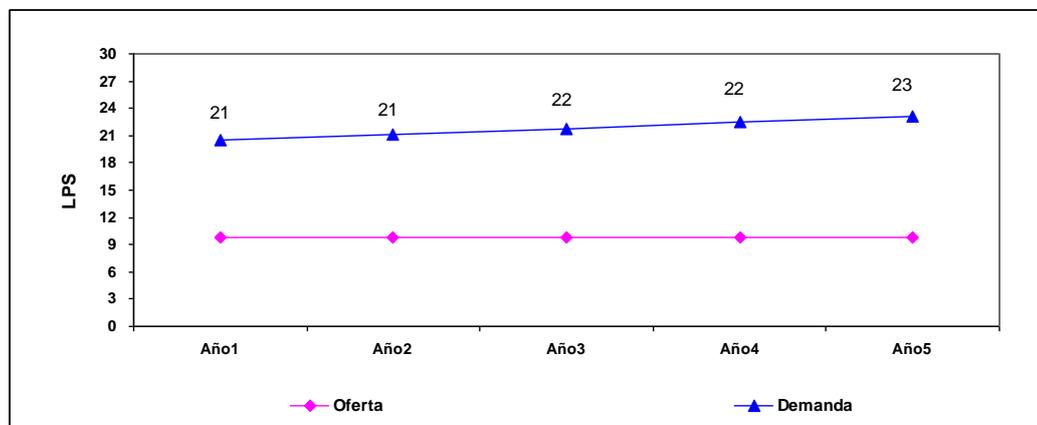
**Gráfico N° 3.8**

La capacidad de almacenamiento en Moche está determinada por sus reservorios N° 1 y el de 9 de Octubre, con un volumen total de 2,250 m<sup>3</sup>

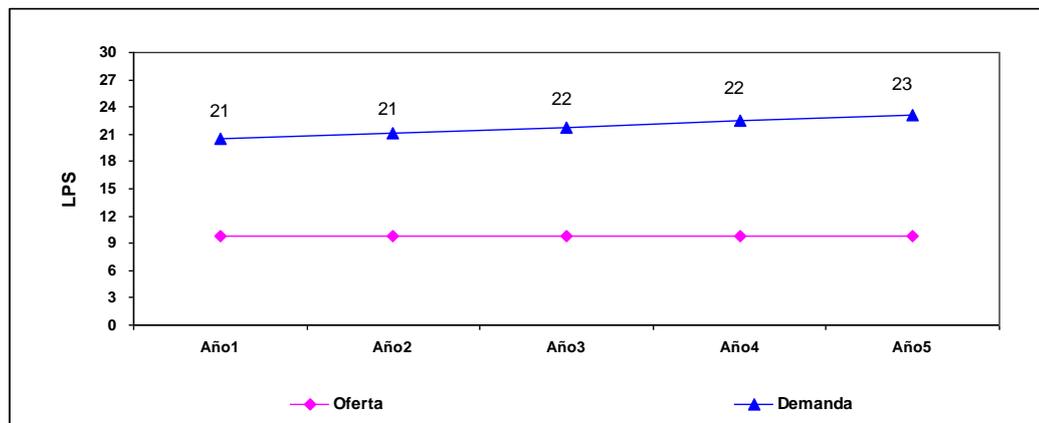
**Tratamiento de aguas residuales**

La capacidad instalada de tratamiento de aguas servidas está determinada por las lagunas de oxidación Pacaysito, 9 de Octubre y Puerto Huarmey (3 lagunas primarias y 2 lagunas secundarias), considerando que la Laguna Huanchaquito está inoperativa por haber sido invadida por los agricultores.
