EXPEDIENTE TECNICO DE DELIMITACION.

SITIO ARQUEOLOGICO MOLLOQOSI.

EXPEDIENTE TÉCNICO PARA LA DECLARATORIA
COMO PATRIMONIO CULTURAL DE LA NACION

SITIO ARQUEOLOGICO.
MOLLOQOSI

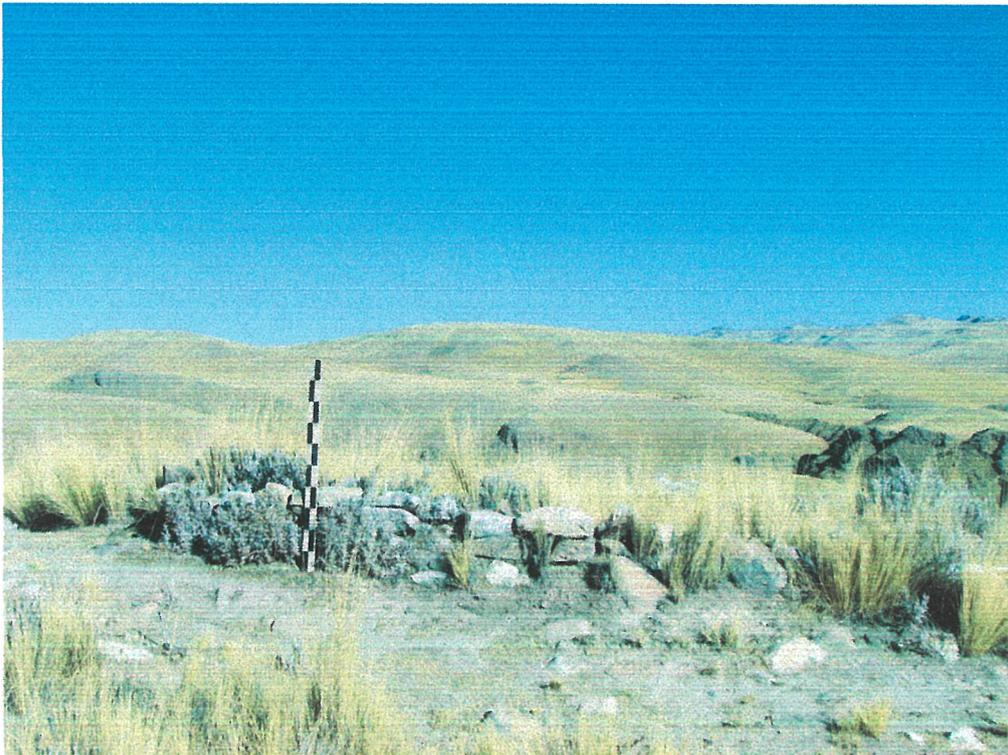
Foto N° 01

Vista de recinto rectangular donde se pueden evidenciar en número de 3 los cuales se encuentran dispersos uno de otro, las medidas promedio que se pudo apreciar son de largo 7.50 m. por 4.30 de ancho la altura de estas varía de acuerdo al grado de conservación, el promedio de altura que podemos indicar el de 0.40 m de altura.

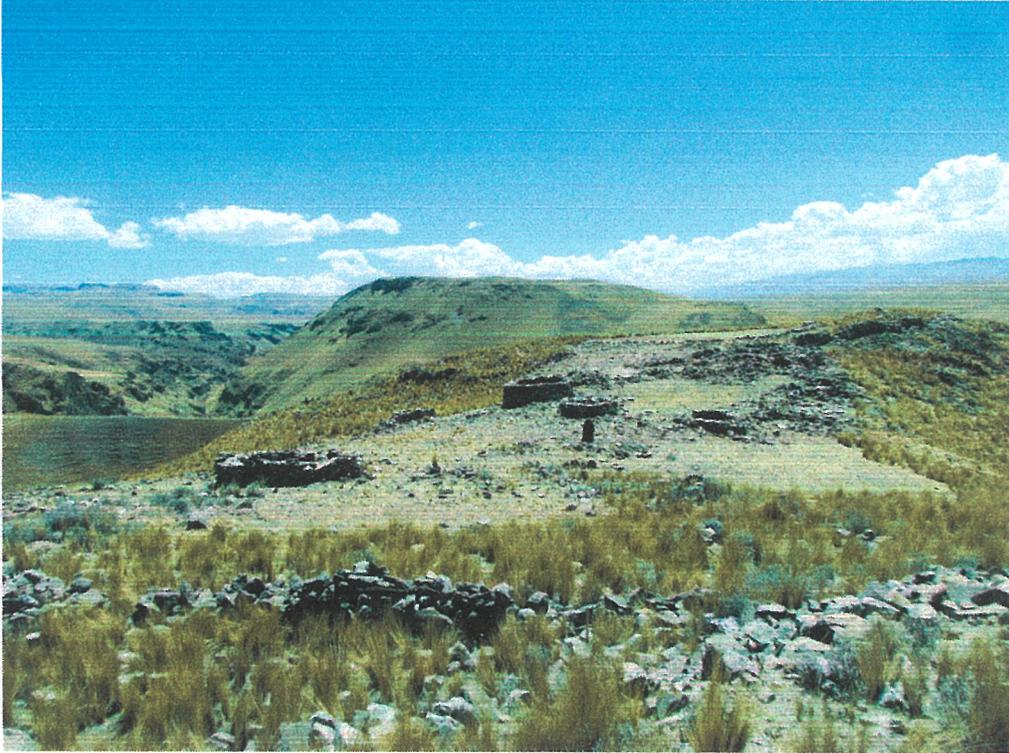
Foto N° 2.

Vista de los recintos semi circulares los cuales se ubican en los lados Suroeste y sureste de la poligonal de la delimitación del Sitio Arqueológico Molloqosi, donde se pudo evidenciar por lo menos unos 15 recintos semi circulares todos estos de distintos tamaños. La altura promedio de estas varía entre 0.50 a 0.80 cm de altura, un radio promedio de 1.50 a 2.20 m. ancho de muro 0.60 m, estos recintos están contruidos con material lítico, todas estas unidas con mortero de barro y aparejo rustico.

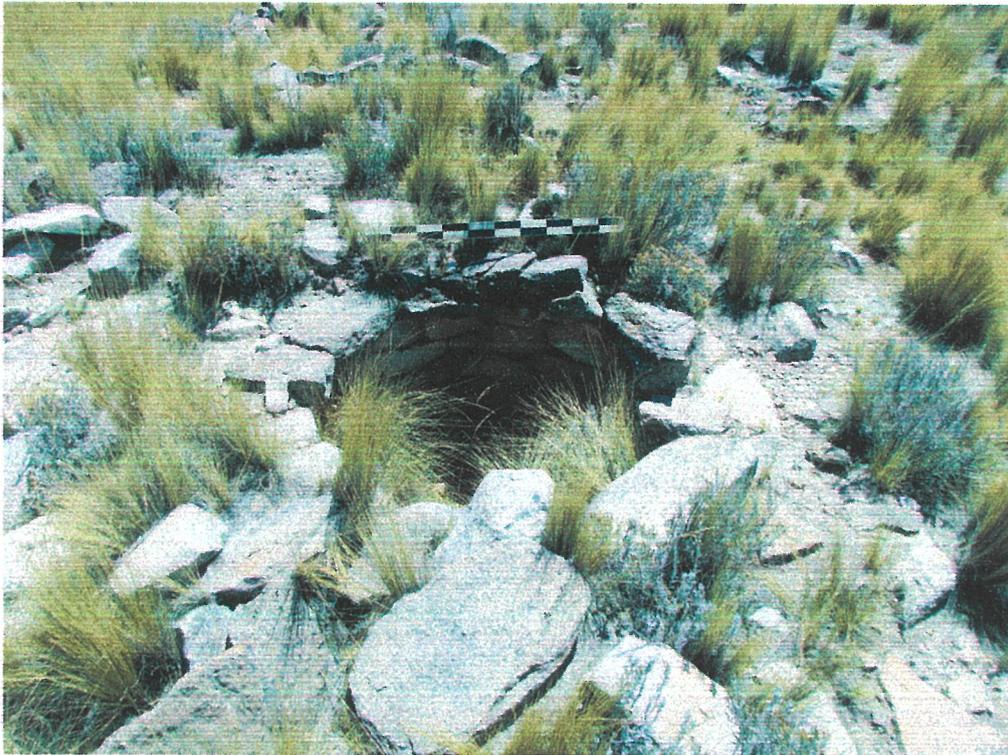
Foto N° 3.

Vista de estructura funeraria la cual en la actualidad se encuentran ya huaqueada, la construcción de estas es de material lítico unidas con mortero de barro, las dimensiones de estas estructuras varían de 1.00, 1.50 metros con un ancho de 0.50 metros, la característica principal de estas estructuras son que están construidas de debajo de la superficie hacia el exterior.
