## **INFORME N° 00997-2024-SENACE-PE/DEIN**

**ASUNTO** : Se da conformidad al "*Informe Técnico Sustentatorio para la Obra Accesoría del Sector km 073+320 al km 073+520 del Corredor Vial Interoceánico Sur Perú Brasil, Tramo N°2 Urcos - Puente Inambari*", presentado por Concesionaria Interoceánica Sur Tramo 2 S.A.

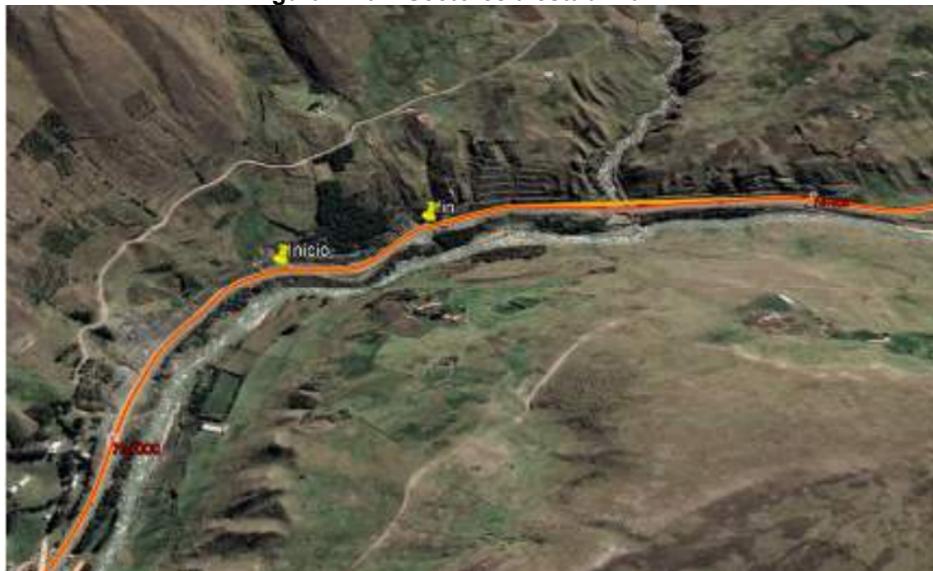
**Figura N° 01: Sectores a estabilizar**

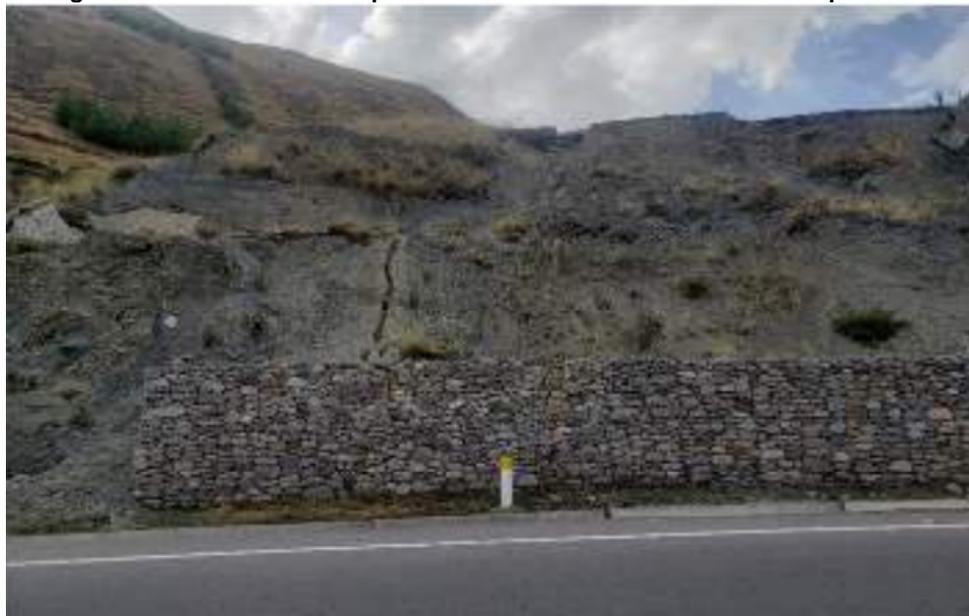
del agua de escorrentía producto de las lluvias estacionales que ocurren en la región, las cuales originan erosión y en consecuencia la formación de surcos y cárcavas produciendo la infiltración de la escorrentía superficial y la saturación del suelo que conforma del talud superior, motivo por el cual, en este sector se ha producido movimiento en masa lento y progresivo del suelo sobre la vía, poniendo en riesgo la plataforma de la vía.

**Figura N° 02: Escorrentía superficial formando surcos en el talud superior**
