**Tribunal de Fiscalización Ambiental
Sala Especializada en Minería, Energía,
Actividades Productivas e Infraestructura y Servicios**

RESOLUCIÓN N° 646-2024-OEFA/TFA-SE

EXPEDIENTE N° : 1336-2021-OEFA/DFAI/PAS
PROCEDENCIA : DIRECCIÓN DE FISCALIZACIÓN Y APLICACIÓN DE INCENTIVOS
ADMINISTRADO : MUNICIPALIDAD PROVINCIAL DE HUAMANGA
SECTOR : RESIDUOS SÓLIDOS
APELACIÓN : RESOLUCIÓN DIRECTORAL N° 001858-2023-OEFA/DFAI

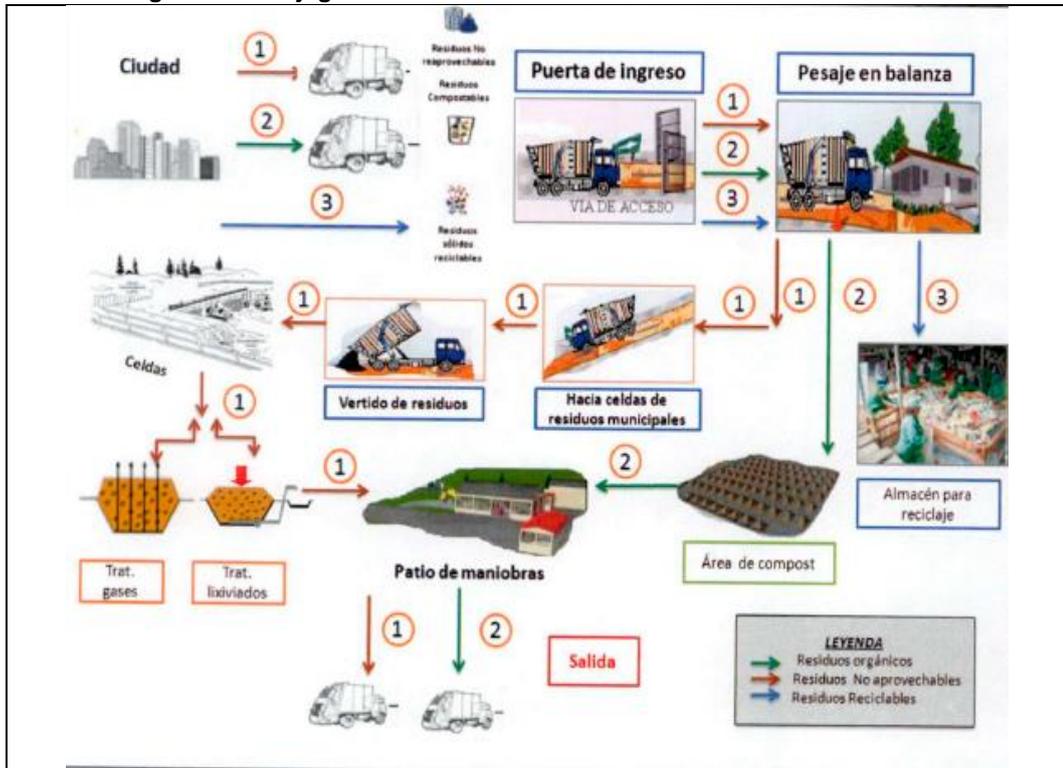
Imagen N° 2: Flujo de los residuos sólidos al interior de la infraestructura²⁷

36. Como se puede observar, durante el pesaje también se deben registrar las características del vehículo, datos del conductor, origen de los residuos, entre otros.
37. En esa línea, resulta pertinente mencionar que el pesaje en balanza constituye la primera actividad a desarrollarse al interior de la infraestructura ya sea si los residuos se derivan al relleno sanitario (disposición final) o a las plantas de valorización (reaprovechamiento de residuos sólidos), tal como se aprecia a continuación:

38. De lo expuesto, se advierte que la Municipalidad de Huamanga debía realizar el pesaje de residuos sólidos que ingresan a la unidad fiscalizable, conforme a lo establecido en su EIA.

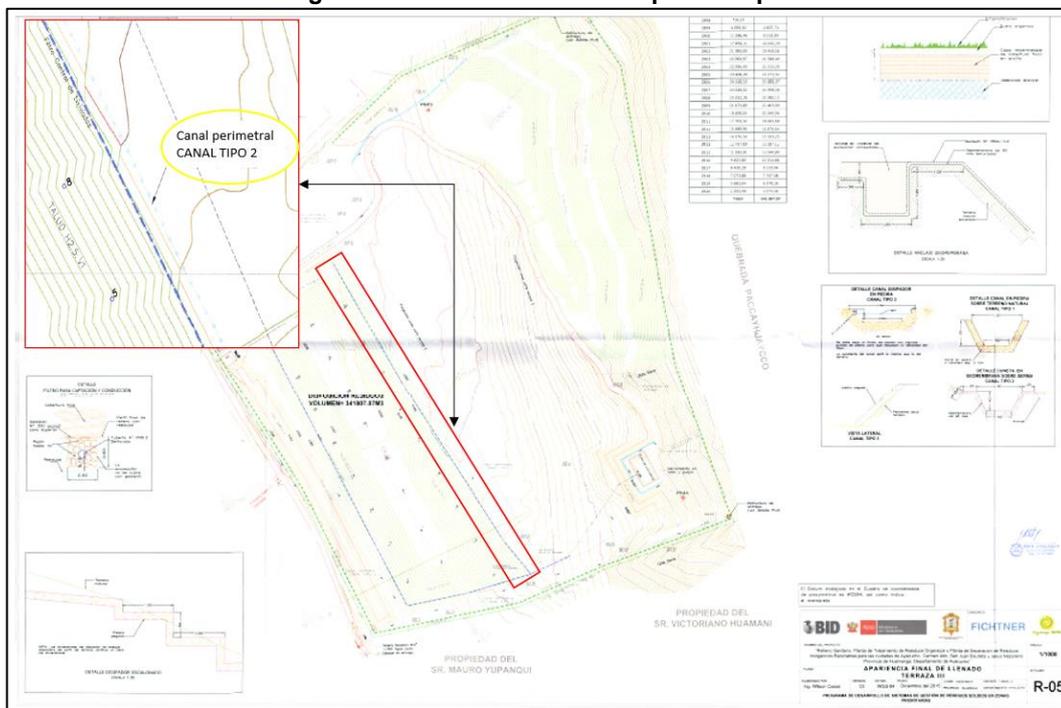
Imagen N° 9: Ubicación del canal pluvial Tipo 2

48. Cabe mencionar que en el Plano N° R-05 del EIA, se establecen las características de varios tipos de canales pluviales, entre ellos el **canal Tipo 2** el cual se ubicaría (entre otros lugares) **bordeando la celda de disposición final de residuos sólidos (noreste)**, tal como se muestra a continuación:

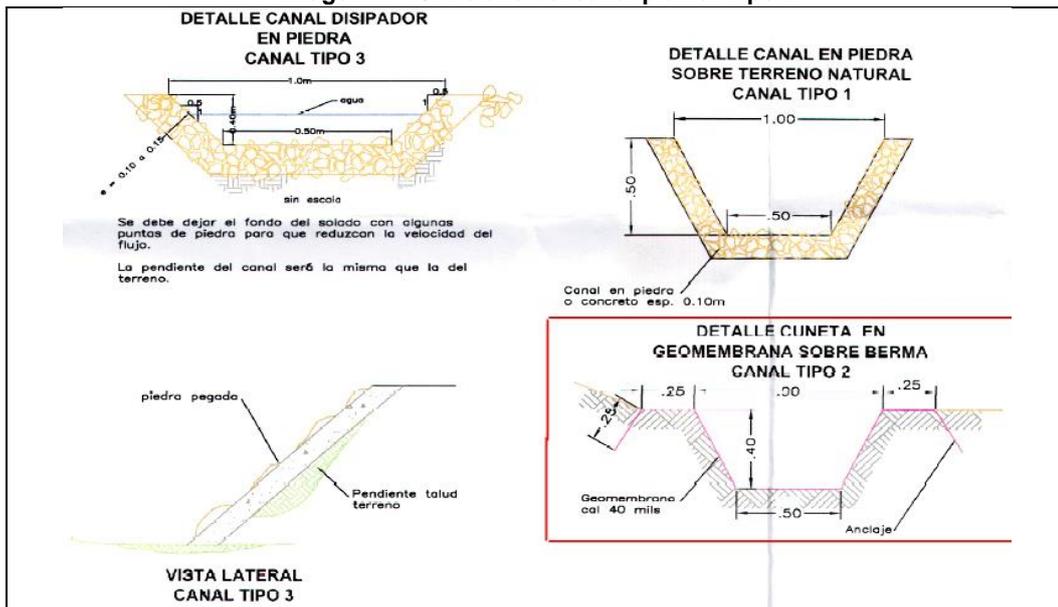
Imagen N° 10: Detalle del canal pluvial Tipo 2

49. Asimismo, en el anexo del referido plano se presenta el detalle de las características técnicas del canal pluvial Tipo 2, como se puede observar en la siguiente imagen:

50. Por tanto, correspondía a la Municipalidad de Huamanga construir canales pluviales de geomembrana sobre berma (Tipo 2) al noroeste de la celda de disposición final de residuos sólidos, conforme a las especificaciones del Plano N° R-05 del EIA.

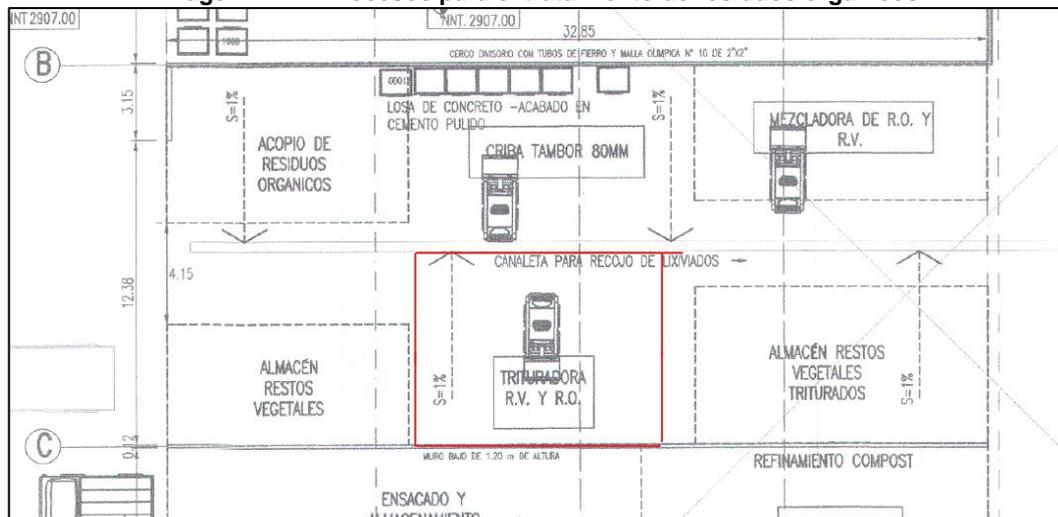
Imagen N° 11: Procesos para el tratamiento de residuos orgánicos

51. La Municipalidad de Huamanga se comprometió —como parte de sus actividades de tratamiento de residuos orgánicos— a **realizar la trituración de los residuos sólidos orgánicos previo a su valoración en la planta de tratamiento de residuos orgánicos**, tal como se muestra a continuación:

RV: residuos vegetales, RO: residuos orgánicos

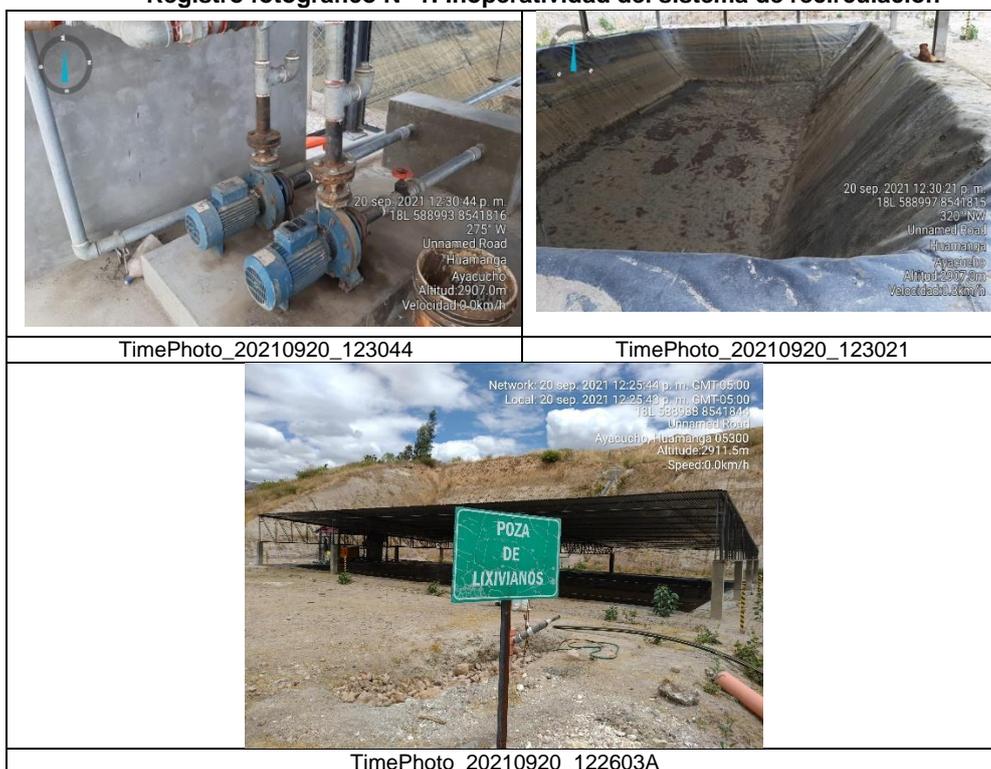
Registro fotográfico N° 1: Inoperatividad del sistema de recirculación

68. Al respecto, como se aprecia de la imagen anterior, el representante del administrado indicó que el sistema de recirculación de lixiviados presenta deficiencia, debido a la **obstrucción de las tuberías** que succionan el lixiviado, así como por problemas con las llaves de paso y que, a razón de ello estaban realizando gestiones para reiniciar el proceso de recirculación de lixiviados.

70. En el siguiente registro fotográfico se puede apreciar que **la poza de lixiviados se encontraba vacía** y que al lado la se encuentran 2 bombas de recirculación inoperativas.

Entorno:	Natural
Cantidad:	Se consideró un valor 4, ya que durante la supervisión se evidenció que el sistema de recirculación de los lixiviados no se encuentra operativo debido a averías, obstrucción y fallas del sistema, por lo que se tomó como referencia el porcentaje de incumplimiento de la obligación fiscalizables de 50 al 100%.
Peligrosidad:	Se consideró un valor 4 toda vez que, se evidenció que no realizan la recirculación de lixiviados. Los lixiviados podrían constituir un alto riesgo de afectación a los
	componentes suelo y agua subterránea ya que contienen concentraciones elevadas de contaminantes orgánicos e inorgánicos, metales pesados, así como, sales inorgánicas que elevan la conductividad eléctrica, agentes infecciosos, que puede afectar además la salud pública. Al no realizar la recirculación de los lixiviados se podría superar la capacidad de almacenamiento de la poza y del área habilitada temporalmente, ocasionando posibles fugas, la infiltración y percolación del lixiviado en el suelo, logrando afectar el suelo y vegetación de la zona ¹¹⁶ por contener un alto porcentaje de materia orgánica, metales pesados, alcoholes, compuestos orgánicos sintéticos y compuestos patógenos; por lo que su grado de afectación es irreversible y de gran magnitud, que de acuerdo a la Metodología de nivel del riesgo tomará un valor "4".

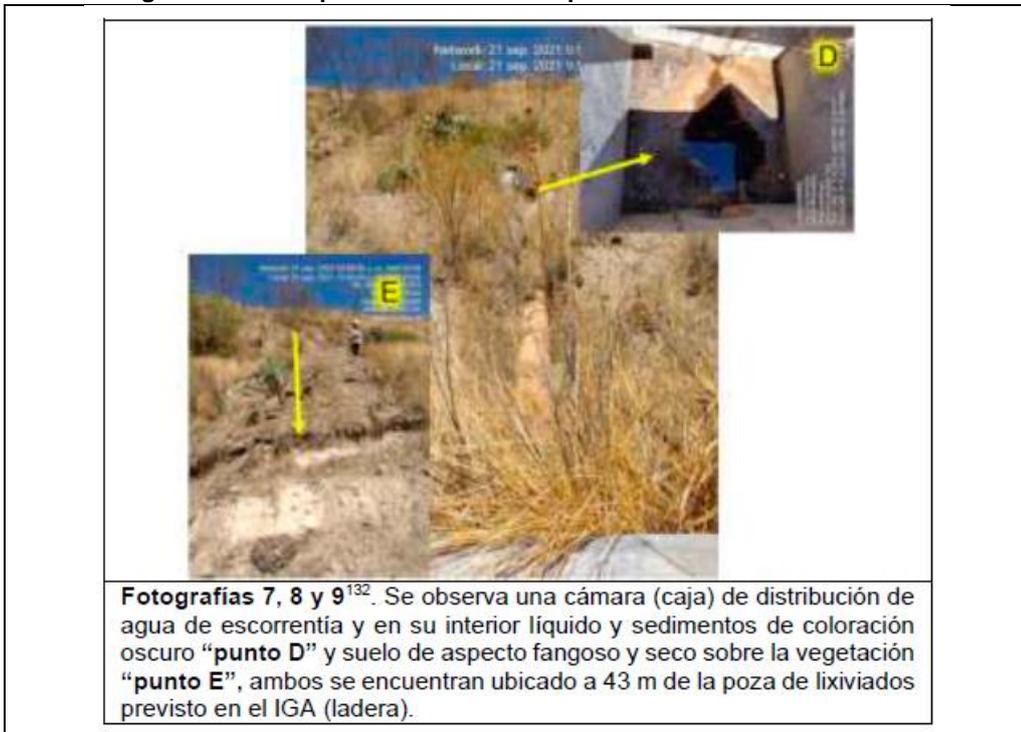
Imagen N° 23: Componentes verificados para el tratamiento de lixiviados

72. Cabe mencionar que, la DSIS también evidenció una cámara de caja de distribución de escorrentía y en su interior líquido y sedimentos de coloración oscuros y suelo de aspecto fangoso y seco sobre la vegetación, ubicados a aproximadamente 43 m de la poza de lixiviados, tal como se muestra a continuación:

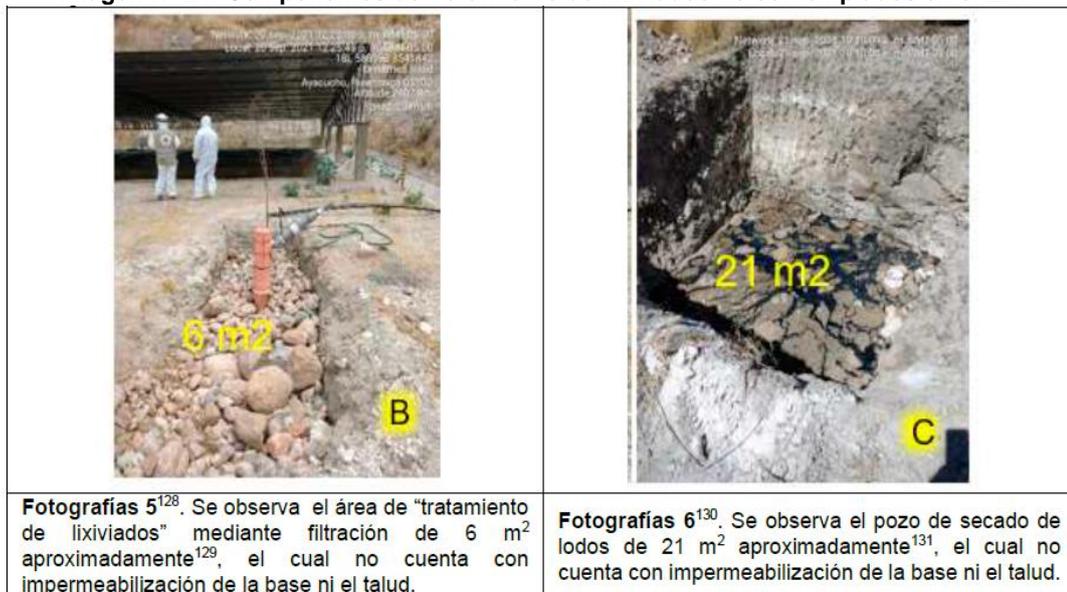
Imagen N° 24: Componentes de tratamiento de lixiviados no contemplados en el EIA

73. En las siguientes imágenes se visualiza, el área de tratamiento de lixiviados mediante filtración y el pozo de secado de lodos, los mismos que no cuentan con impermeabilización.

Peligrosidad:	Se consideró un valor 4 toda vez que, se evidenció el vertido de lixiviados en el suelo sin impermeabilizar (infiltración y percolación). Los lixiviados podrían constituir un alto riesgo de afectación a los componentes suelo y agua subterránea ya que contienen concentraciones elevadas de contaminantes orgánicos e inorgánicos, metales pesados, así como, sales inorgánicas que elevan la conductividad eléctrica, agentes infecciosos, que puede afectar además la salud pública. Al no realizar la recirculación de los lixiviados se podría superar la capacidad de almacenamiento de la poza y del área habilitada temporalmente, ocasionando posibles fugas, la infiltración y percolación del lixiviado en el suelo, logrando afectar el suelo y vegetación de la zona 116 por contener un alto porcentaje de materia orgánica, metales pesados, alcoholes, compuestos orgánicos sintéticos y compuestos patógenos; por lo que su grado de afectación es irreversible y de gran magnitud, que de acuerdo a la Metodología de nivel del riesgo tomará un valor "4".

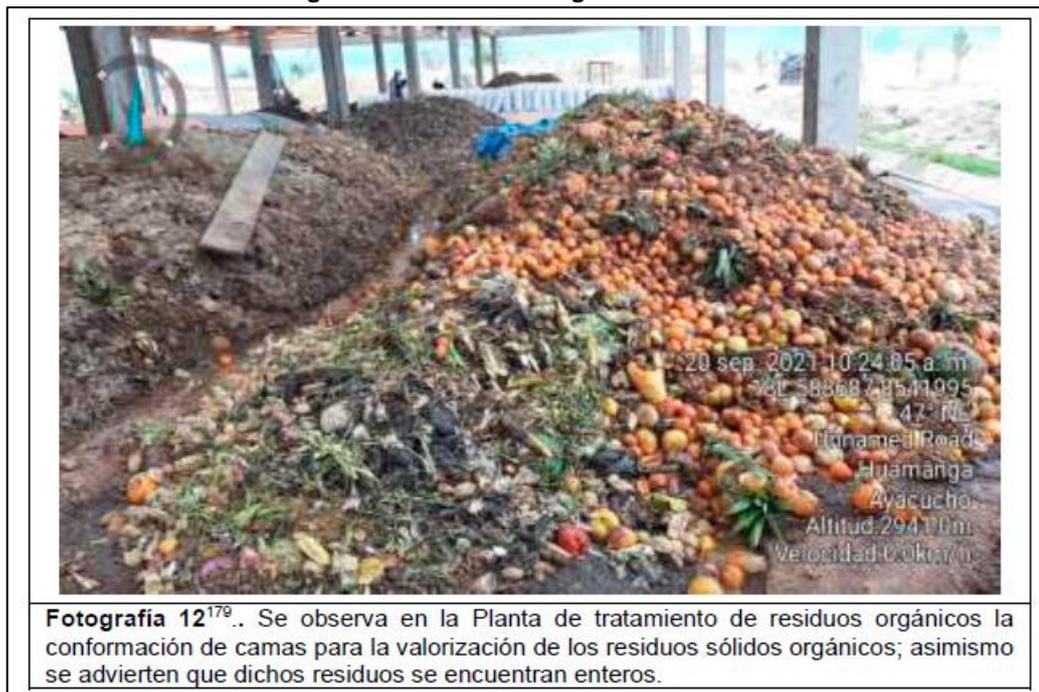
Imagen N° 28: Residuos orgánicos sin triturar

77. De lo verificado por la Autoridad de Supervisión, la Municipalidad de Huamanga **no realizaba la trituración de los residuos orgánicos** (frutas en descomposición), lo cual generaba la presencia de abundante de moscas, tal como se puede observar en la siguiente fotografía:

78. Sobre lo anterior, el administrado indicó que la máquina trituradora se encontraba inoperativa desde setiembre de 2020, motivo por el cual no realizaba el triturado.
