Mapa N°06: Caminos Prehispánicos en el PANS.

CAPITULO III: CARACTERISTICAS CULTURALES.

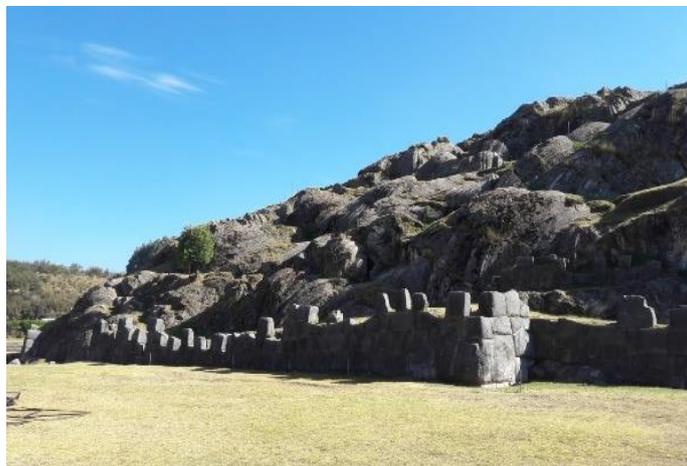
Suchuna es un sector que tiene la frecuencia de los visitantes constante, por ello el estado de conservación del sitio es regular, debido a factores antrópicos (transitabilidad) lo que ha ocasionado el desgaste por fricción de la superficie de la roca, así mismo el intemperismo ha afectado la roca presentando agrietamientos y el crecimiento de líquenes.

Foto N° 19: Vista panorámica del sector de Suchuna, se observa Chuquipampa y el afloramiento diorítico y los muros que lo circundan.

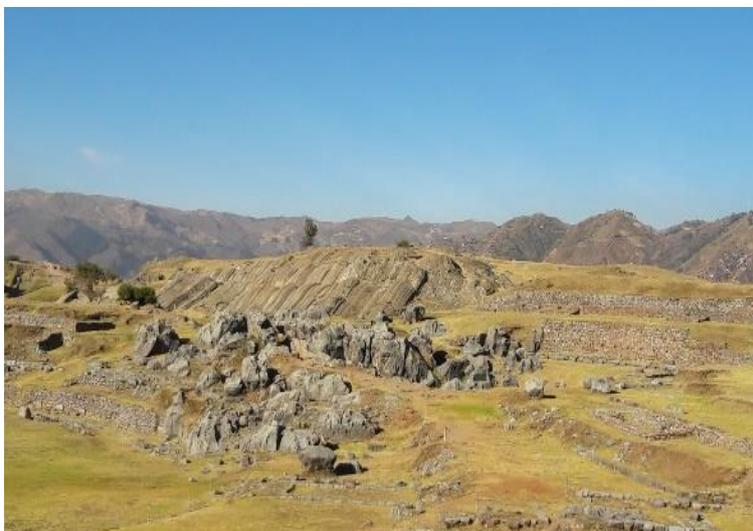
El estado de conservación del sector es malo a regular, debido a factores de huaqueo realizados por profanadores de la cultura, otro factor de deterioro es el natural, agentes erosivos eólica, fluvial, han afectado las estructuras arquitectónicas del sitio.

Foto N° 20: Vista panorámica del sector de Cementerio, se observa el afloramiento diorítico y los muros que lo circundan.

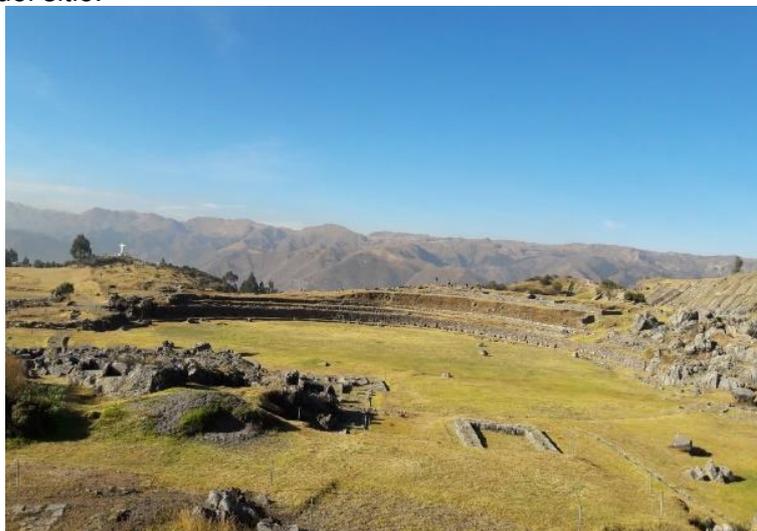
El estado de conservación del sitio es regular, los factores de deterioro son de origen natural, agentes erosivos de tipo eólica, fluvial, han afectado las estructuras arquitectónicas del sitio.

Foto N° 21: Vista panorámica del sector de Qhapaq Qocha, se observa el muro circundante y afloramiento calizo.

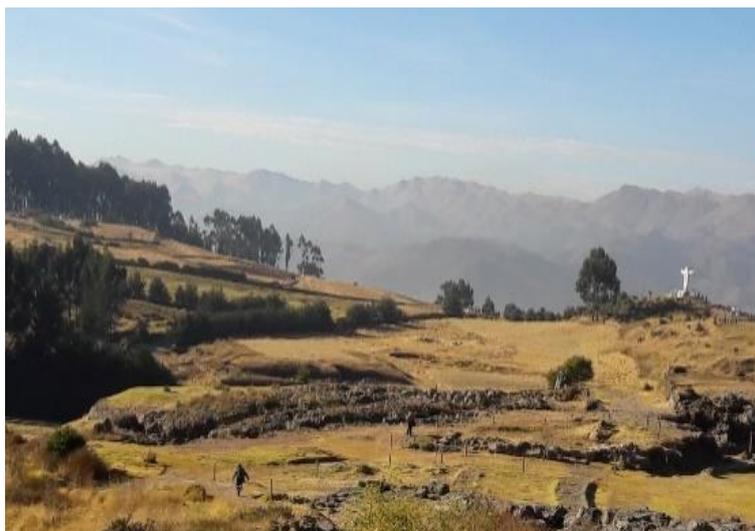
La conservación del sitio es regular, debido a factores antrópicos debido al constante paso de esta oquedad por visitantes lo que ocasiona la fricción y el desgaste de la roca, así también los agentes erosivos eólicos, fluviales, contribuyen a la afectación de las estructuras arquitectónicas del sitio.

Foto N° 22: Vista panorámica del sector de Chincana.

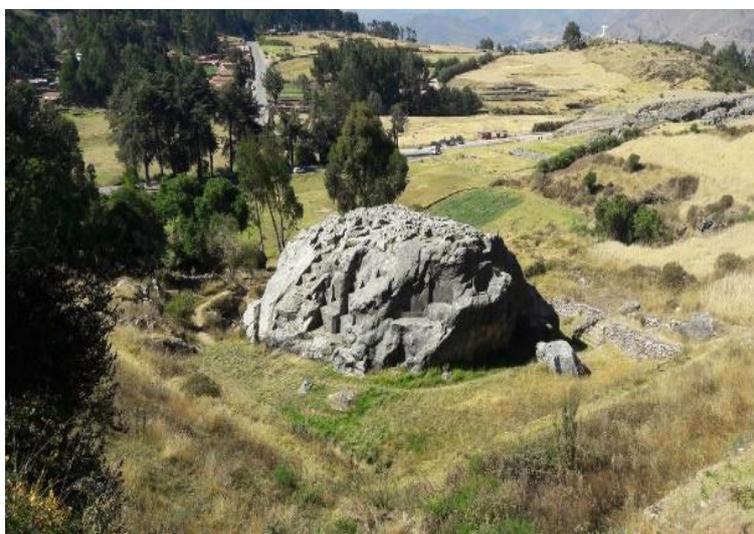
La conservación de este sector es regular debido a la ocupación antrópica, que han utilizado el espacio como áreas agrícolas, a ello se suma los agentes erosivos fluviales que han socavado la superficie.

Foto N° 23: Vista panorámica del sector de Chincana Grande, se observa el muro que lo circunda.

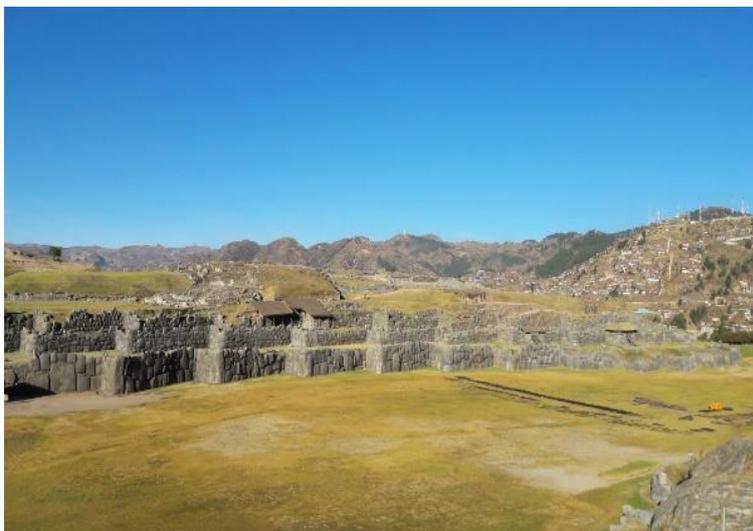
El estado de conservación es regular, el transcurrir del tiempo y la afectación de las erosiones fluviales, la proliferación de los líquenes impregnados a la roca viene deteriorando el espacio, sumado a ello el factor antrópico con la extracción de estos líticos ha permitido la aceleración de la afectación de dichos muros.

Foto N° 25: Vista panorámica del sector Baluartes
Fuente: Equipo Técnico de Planes Maestros 2016-2019

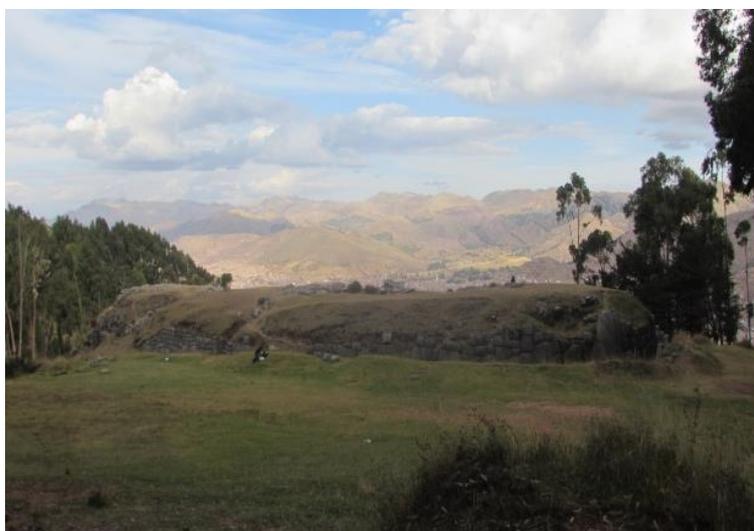
La mampostería que encierra de manera parcial a la formación rocosa sigue una disposición curvilínea y al mismo tiempo quebrada, adecuándose a la formación natural. comprende un elemento arquitectónico con elementos pétreos ciclópeos con una altura promedio de 3.00 metros, el acceso se da por un vano de doble jamba asociada a una escalinata de más de trece peldaños que se articula con el espacio superior donde están los elementos tallados.

El estado de conservación es regular, debido a que se ha producido erosión superficial provocada por las lluvias, a ello se suma la acción antrópica debido a la mala práctica de algunos visitantes que retiran elementos líticos y también debido al desgaste de la roca por el tránsito de las personas.

Foto N° 26: Vista panorámica del sitio de Qenqo Chico.
Fuente: Equipo Técnico de Planes Maestros 2016-2019

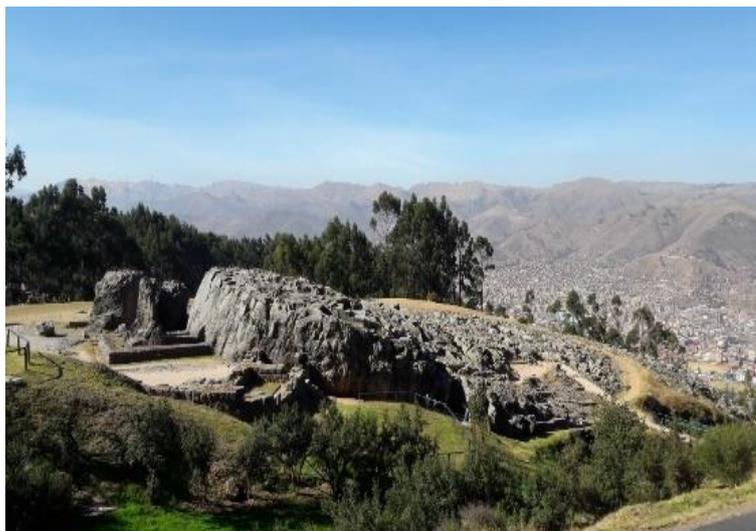
En secciones es de regular a malo, la presencia del excesivo crecimiento de vegetación nociva entre los elementos líticos y paramentos ha ocasionado que los muros se desestabilicen. A ello se suma el desplazamiento del afloramiento rocoso provocado por la filtración de agua.

Foto N° 27: Vista panorámica del sitio de Qenqo Grande.
Fuente: Equipo Técnico de Planes Maestros 2016-2019

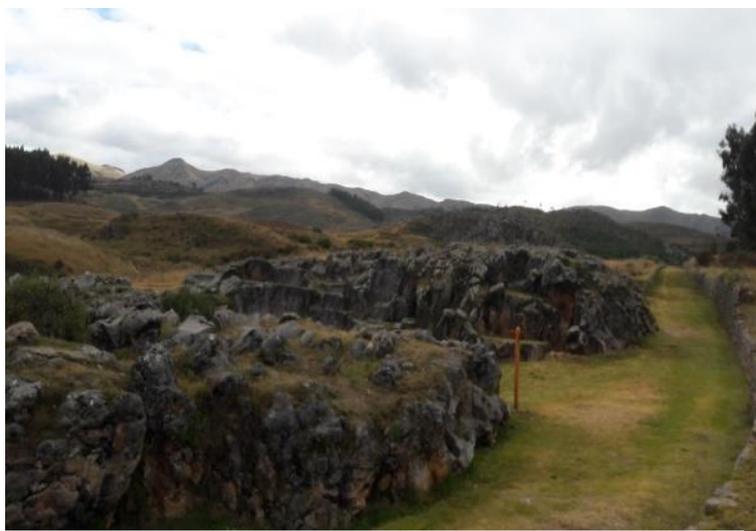
El estado de conservación es regular, ya que los muros y el afloramiento rocoso presentan musgos y líquenes, algunas partes de la piedra muestra desgaste por exfoliación de la roca, así mismo se aprecia crecimiento de vegetación entre las juntas de los paramentos ha provocado el desplazamiento paulatino.

Foto N° 28: Vista panorámica del sitio de Kusilluchayoq
Fuente: Equipo Técnico de Planes Maestros 2016-2019

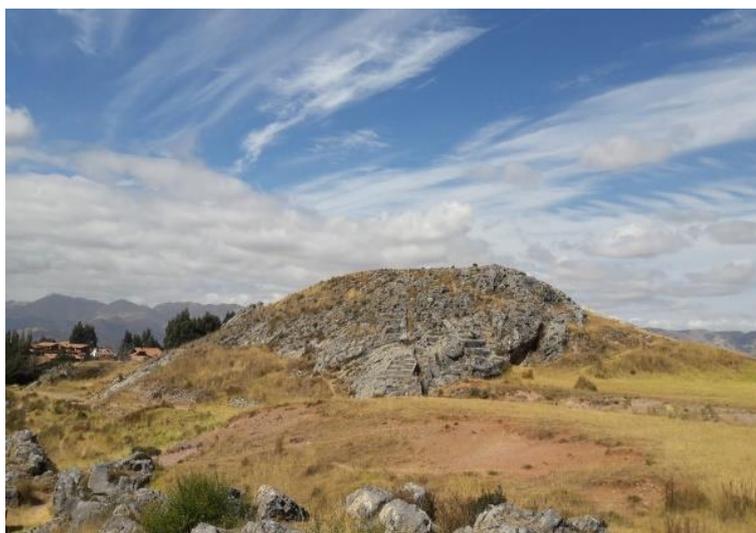
El conjunto de evidencias se encuentra entre regular a mal estado de conservación por falta de mantenimiento permanente; se advierte también que los visitantes han abierto nuevos caminos deteriorando secciones de muros y se ha producido desgaste de la roca.

Foto N° 29: Vista panorámica del sitio de Salon Punku.
Fuente: Equipo Técnico de Planes Maestros 2016-2019

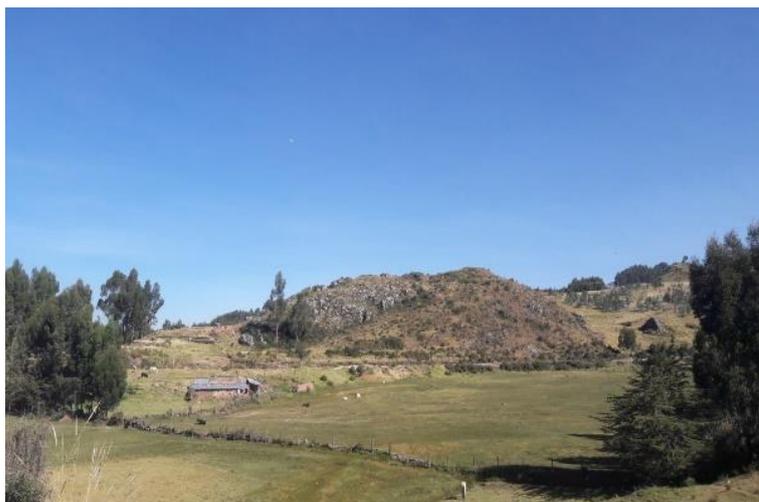
El sitio se encuentra en regular estado de conservación. Una de las amenazas a la conservación de este sitio son las actividades de pastoreo de los animales y el cultivo de las tierras del entorno.

Foto N° 30: Vista panorámica del sitio de Lanlacuyoc.
Fuente: Equipo Técnico de Planes Maestros 2016-2019

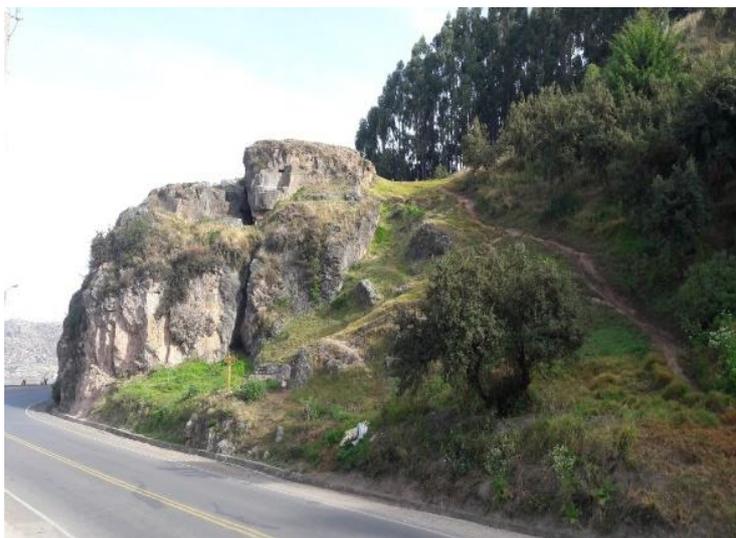
Regular, se advierte falta de mantenimiento, evidente en la presencia de excesiva vegetación que viene afectando a los muros y al afloramiento rocoso.

Foto N° 31: Vista panorámica del sitio de Patallaqta.
Fuente: Equipo Técnico de Planes Maestros 2016-2019

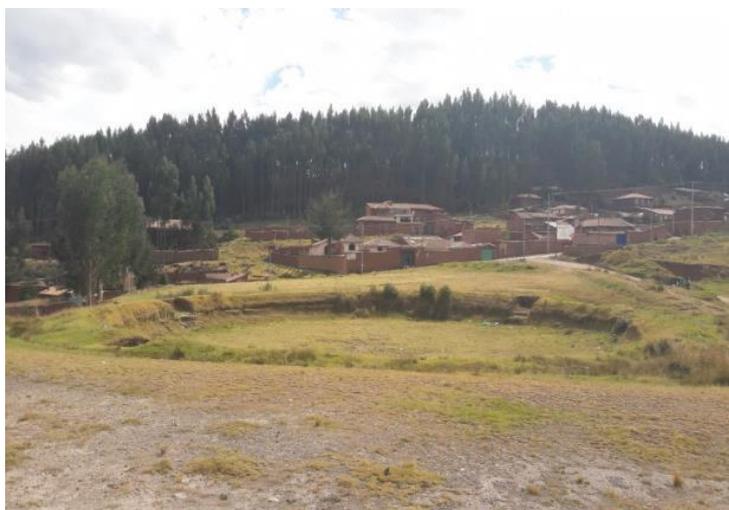
El estado de conservación es regular, puesto que no se evidencian labores de mantenimiento y conservación. Es evidente la presencia antrópica, puesto que el espacio es utilizado para actividades lúdicas y de pastoreo, lo que ha provocado la caída y extracción de elementos líticos de los muros.

Foto N° 32: Vista panorámica del sitio de Sirenaqocha.
Fuente: Equipo Técnico de Planes Maestros 2016-2019

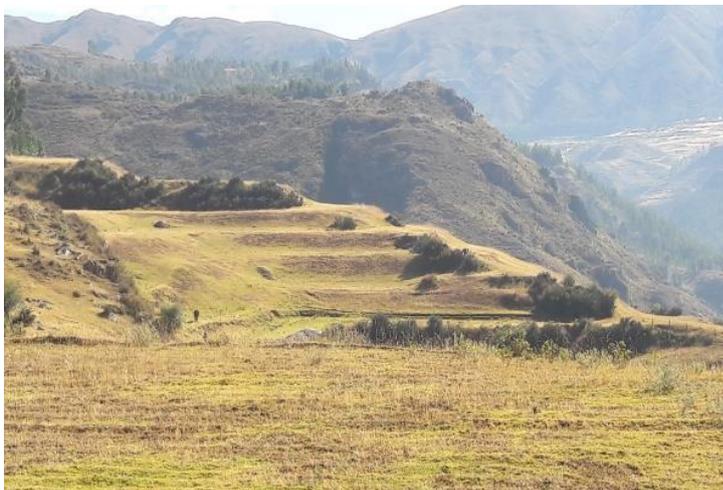
El estado de conservación es del sitio es malo, presenta crecimiento de vegetación arbustiva, así como acumulación de tierra que ha cubierto parte de los muros, lo que dificulta la visualización de los muros.

Foto N° 33: Vista panorámica del sitio de Sirenaqocha – AV Tambillo
Fuente: Equipo Técnico de Planes Maestros 2016 -2019

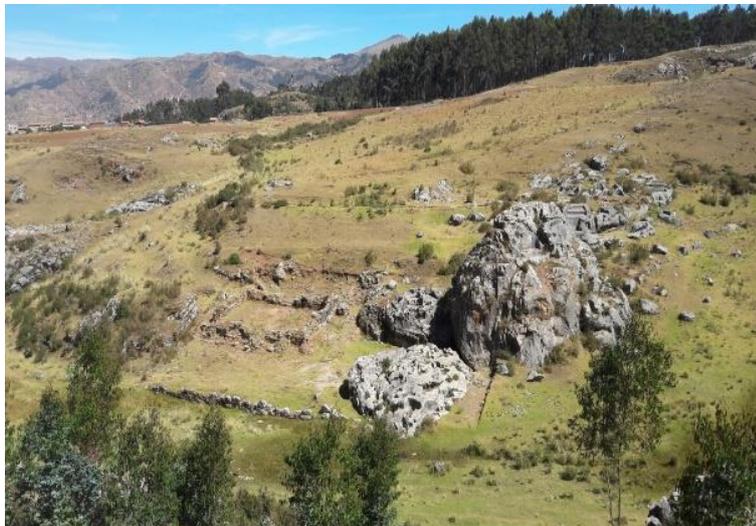
Es regular, los muros de las estructuras están expuestos a la intemperie, se advierte la pérdida de elementos líticos. La actividad esotérica de tipo chamánico en el sector está causando afectación al afloramiento rocoso.

Foto N° 34: Vista panorámica del sitio de Mantocalla.
Fuente: Equipo Técnico de Planes Maestros 2016-2019

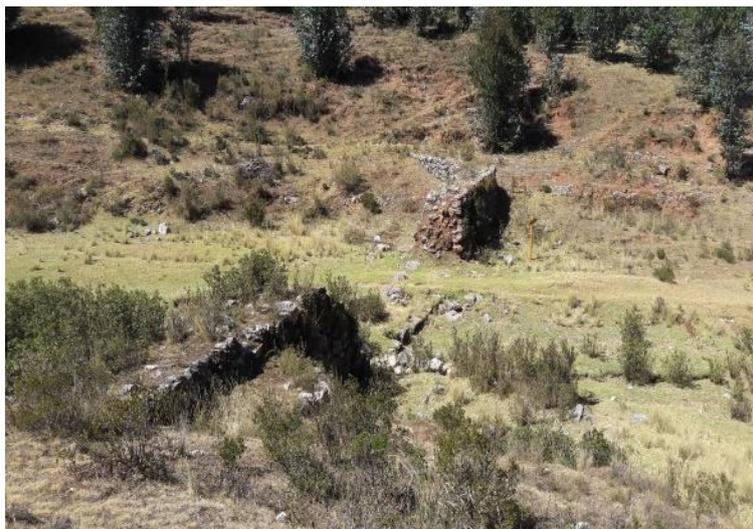
Regular a malo, debido a la intensificación del pastoreo y a la actividad ecuestre, ya que por la zona circulan caballos, cuyos dueños están dedicados a la actividad turística, Se ha verificado que algunos elementos líticos de los muros se encuentran dispersos por el área.

Foto N° 35: Vista panorámica del sitio de Represa Chuspiyoq.
Fuente: Equipo Técnico de Planes Maestros 2016-2019

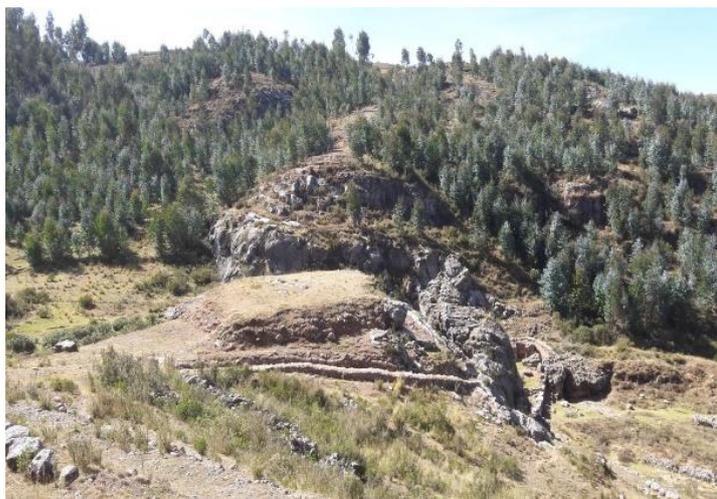
El estado de conservación es regular, la afectación está causada por el trajín y pastoreo de animales, que ocasiona remoción y pérdida de elementos líticos.

Foto N° 36: Vista panorámica del sitio Chuspiyoq.
Fuente: Equipo Técnico de Planes Maestros 2016-2019

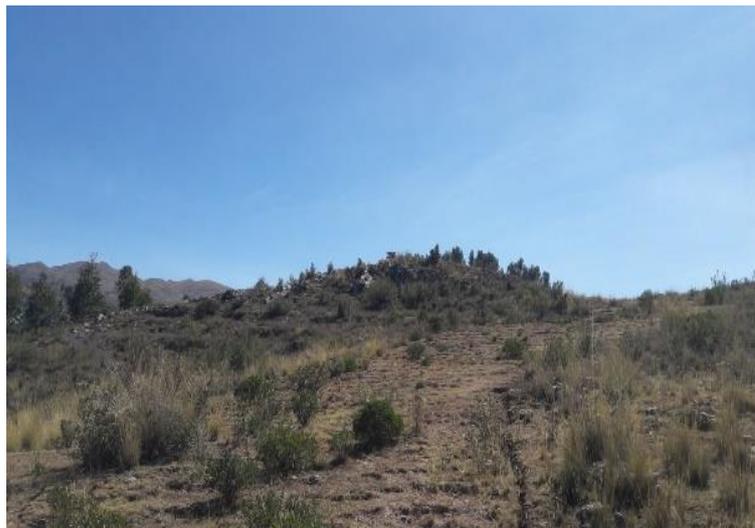
El estado de conservación es malo, el uso intensivo de las tierras para la agricultura y el pastoreo de animales por el área, ocasiona el movimiento de los elementos líticos

Foto N° 37: Vista panorámica del sitio Rocacancha.
Fuente: Equipo Técnico de Planes Maestros 2016-2019

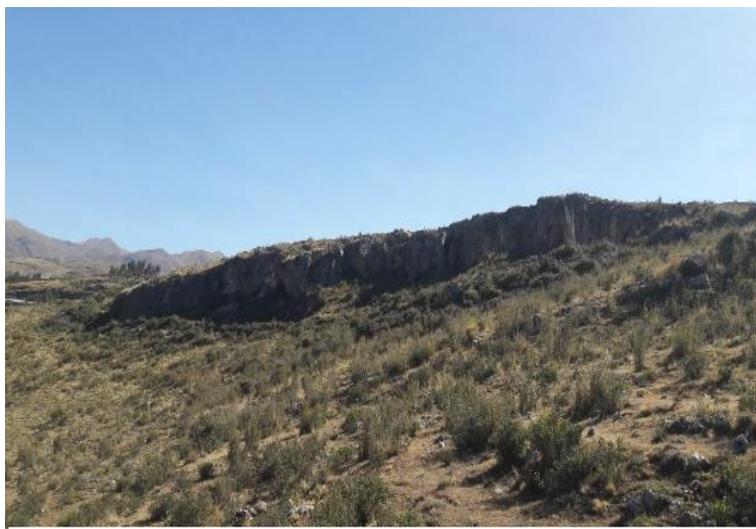
El estado de conservación es malo, debido a la degradación del afloramiento rocoso.

Foto N° 38: Vista panorámica del sitio Qorihuayrachina.
Fuente: Equipo Técnico de Planes Maestros 2016-2019

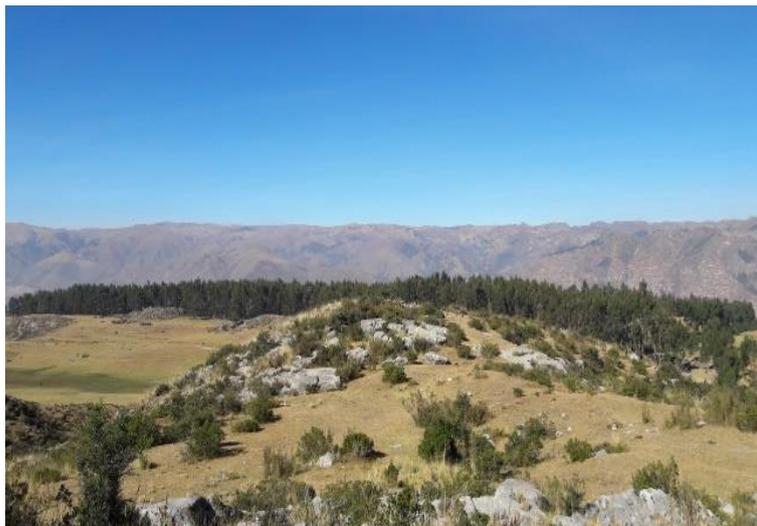
El estado de conservación es regular, el crecimiento de vegetación y el pastoreo de animales por el área, ocasiona el deterioro del área.

Foto N° 39: Vista panorámica del sitio Qorihuayrachina
Fuente: Equipo Técnico de Planes Maestros 2016-2019

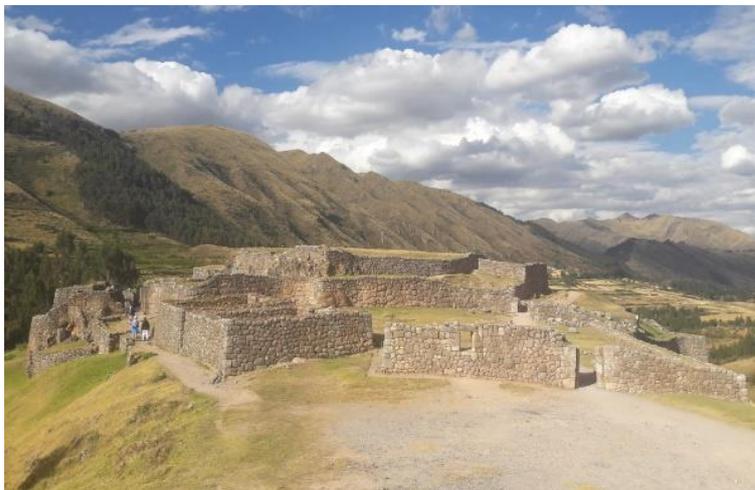
El estado de conservación es regular, la humedad presente en la zona a beneficiado la adhesión de los líquenes en los elementos líticos, provocando un deterioro paulatino.

Foto N° 40: Vista panorámica del sitio Pukapukara.
Fuente: Equipo Técnico de Planes Maestros 2016-2019

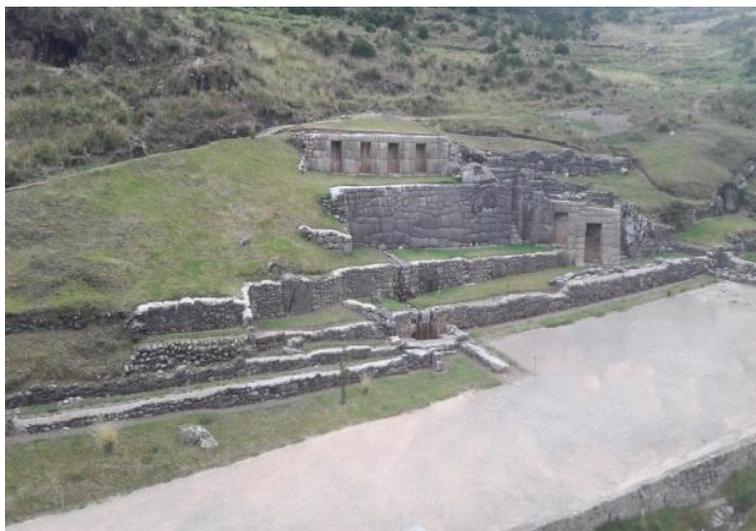
El estado de conservación es regular, la humedad y las filtraciones de las aguas en el área ocasionan el debilitamiento de las estructuras.

Foto N° 41: Vista panorámica del sitio Tambomachay.
Fuente: Equipo Técnico de Planes Maestros 2016-2019

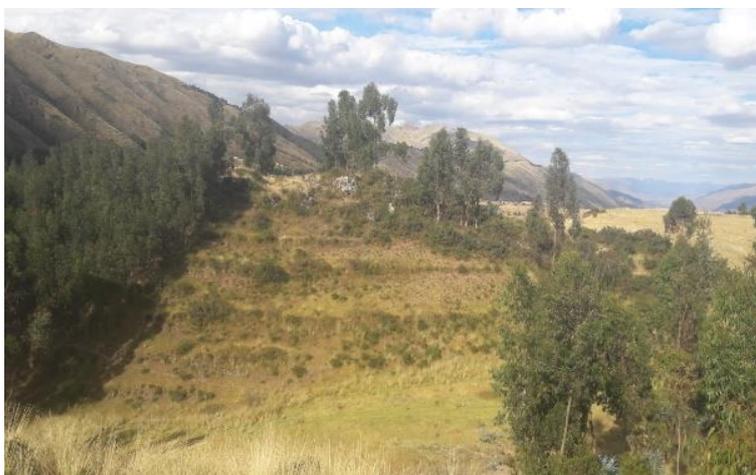
Foto N° 42: Vista panorámica del sitio Huaca Huayllarqocha.
Fuente: Equipo Técnico de Planes Maestros 2016-2019

El estado de conservación es malo, debido al uso intensivo de labores agrícolas y de pastoreo, actividades que ocasionan movimiento de los elementos líticos conformantes de las estructuras.

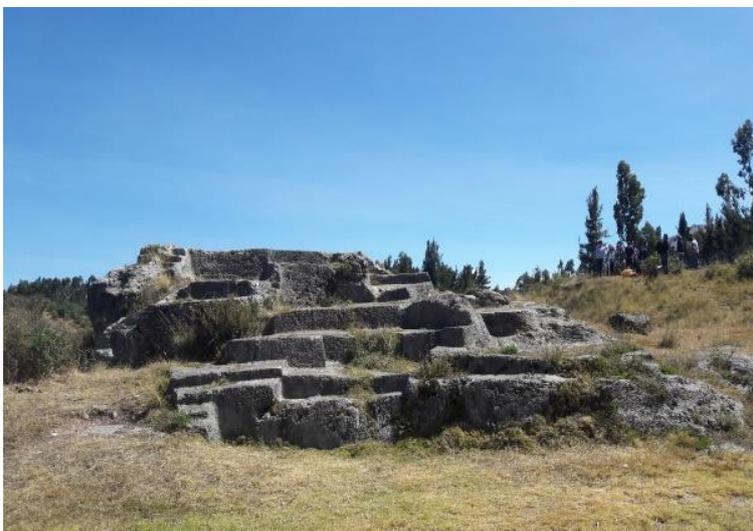
Foto N° 43: Vista panorámica del sitio Huaca Hanan Hurin Pacha.
Fuente: Equipo Técnico de Planes Maestros 2016-2019

Regular, la vegetación ha cubierto parcialmente las formas labradas del afloramiento rocoso.

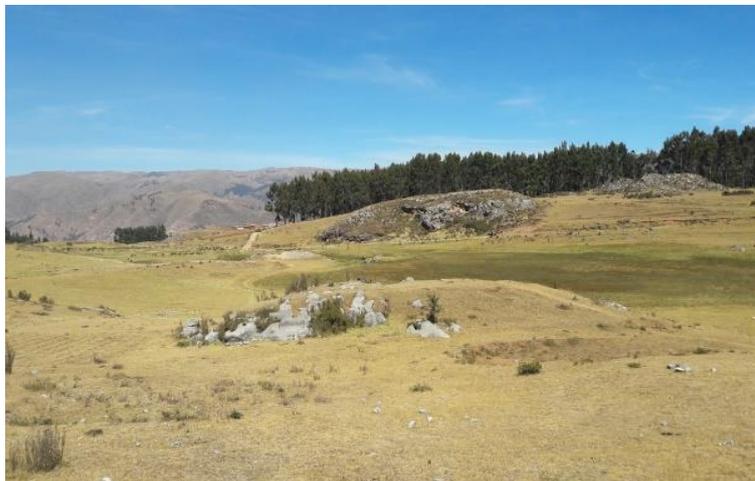
Foto N° 44: Vista panorámica del sitio Represa de Laqo.
Fuente: Equipo Técnico de Planes Maestros 2016-2019

Malo, se aprecia el colapso de una sección de muro y la erosión de los suelos han cubierto el área.

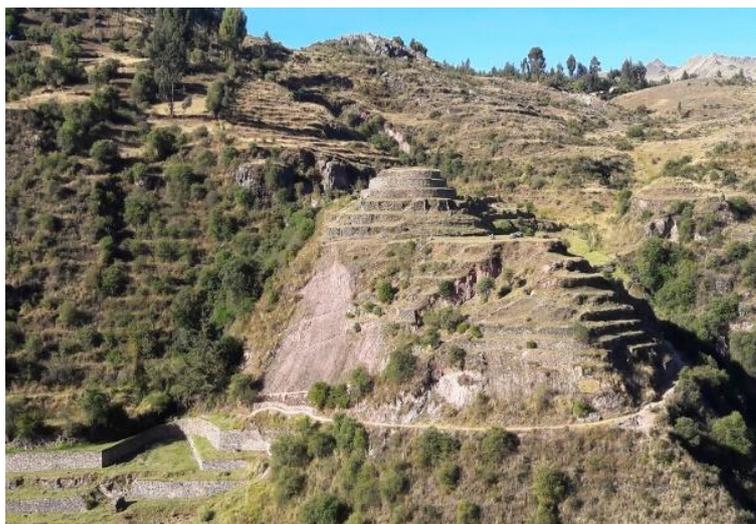
Foto N° 45: Vista panorámica del sitio Machu Choquequirao
Fuente: Equipo Técnico de Planes Maestros 2016-2019

El estado de conservación es regular a malo, debido al deslizamiento del terreno que el uso intensivo de las tierras para la agricultura y el pastoreo de animales por el área, ocasiona provocando el movimiento de los elementos líticos.

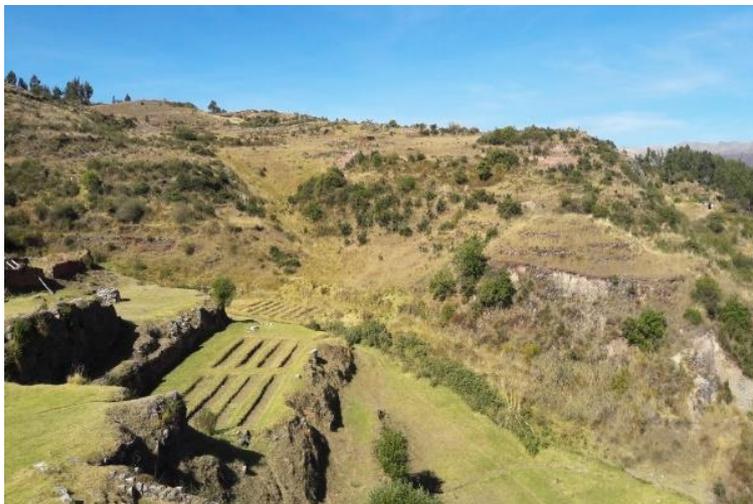
Foto N° 46: Vista panorámica del sitio Wayna Choquequirao
Fuente: Equipo Técnico de Planes Maestros 2016-2019

De regular a malo, muchos de los muros que soportan los andenes han perdido los elementos líticos, así como es evidente la pérdida de verticalidad.

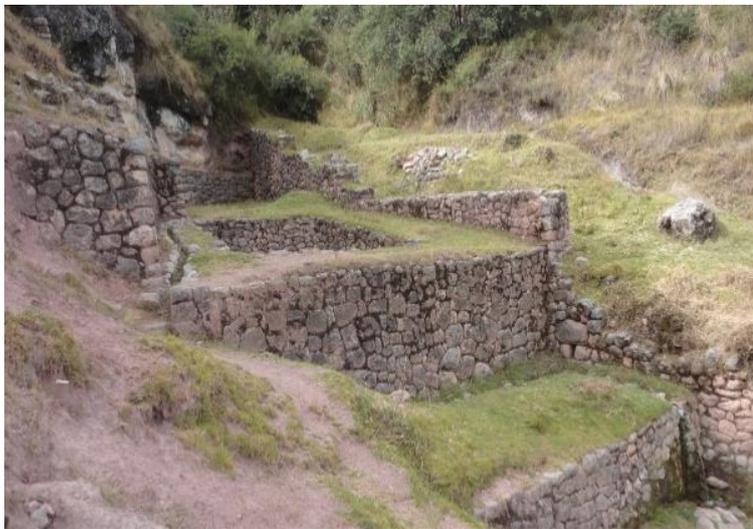
Foto N° 47: Vista panorámica del sitio Captación Kallachaka
Fuente: Equipo Técnico de Planes Maestros 2016-2019

Malo, en el área se aprecia considerable humedad lo que ha ocasionado la inclinación y formación de protuberancias que se advierten en la línea de los paramentos de los muros, así como el deslizamiento del suelo adyacente.

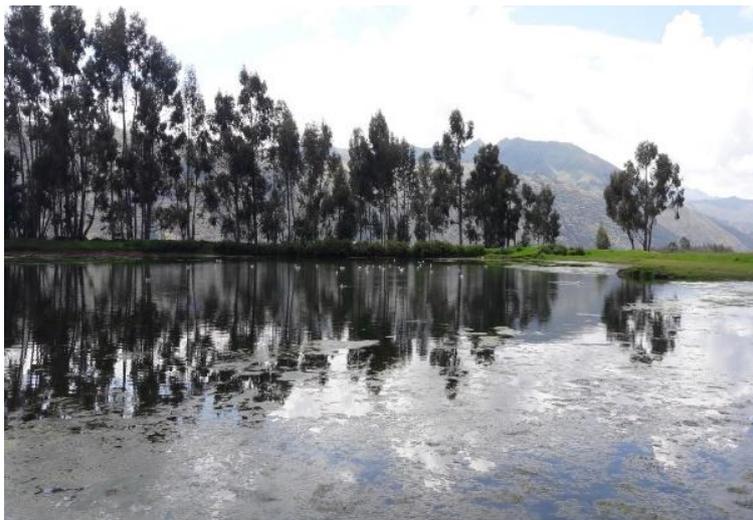
Foto N° 48: Vista panorámica del sitio "Qorqorcocha"
Fuente: Equipo técnico de Planes Maestros 2016-2019

Malo, el agua depositada ha causado afectación al muro circundante, que se ha desestabilizando en su integridad.

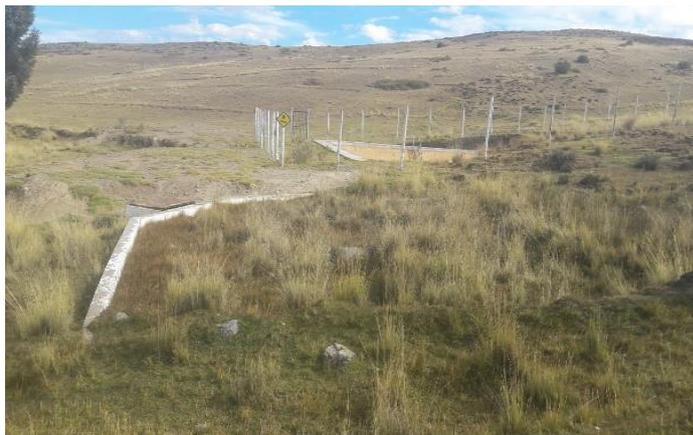
Foto N° 49: Vista panorámica del sitio Captación Huayllarqocha
Fuente: Equipo Técnico de Planes Maestros 2016-2019

Es malo, el uso intensivo de las tierras para el pastoreo de animales por el área, ocasiona el movimiento de los elementos líticos

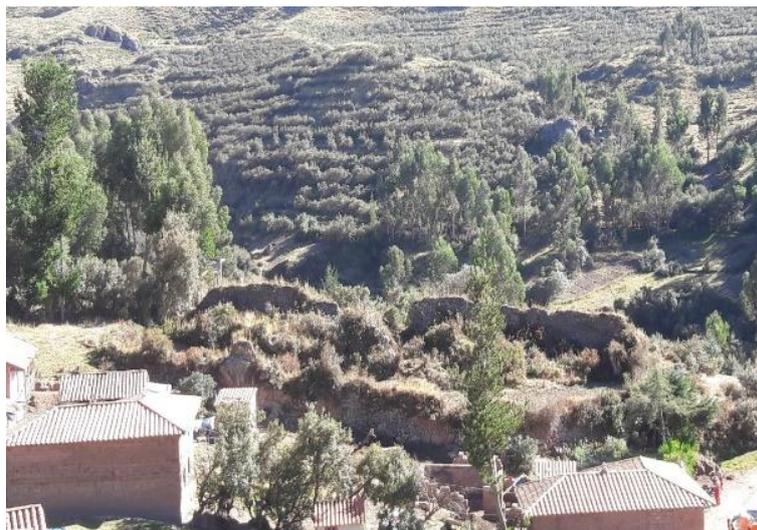
Foto N° 50: Vista panorámica del sitio Sajracancha
Fuente: Equipo Técnico de Planes Maestros 2016-2019

Es malo, debido al uso como botadero de residuos sólidos y la utilización del área como corral de animales menores lo que ha provocado el movimiento de los elementos líticos.

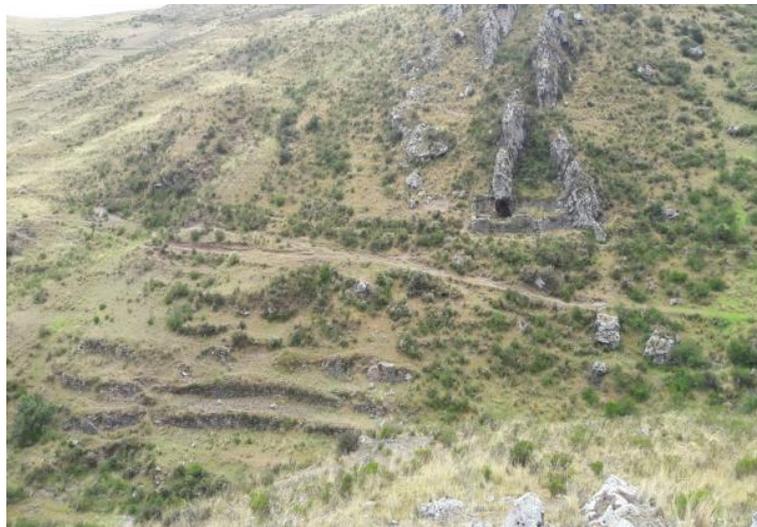
Foto N° 51: Vista panorámica del sitio Tuqowachana
Fuente: Equipo Técnico de Planes Maestros 2016-2019

Es regular debido al uso intensivo de las tierras para la agricultura y a la filtración de las aguas que han ocasionado la desestabilización de los muros.

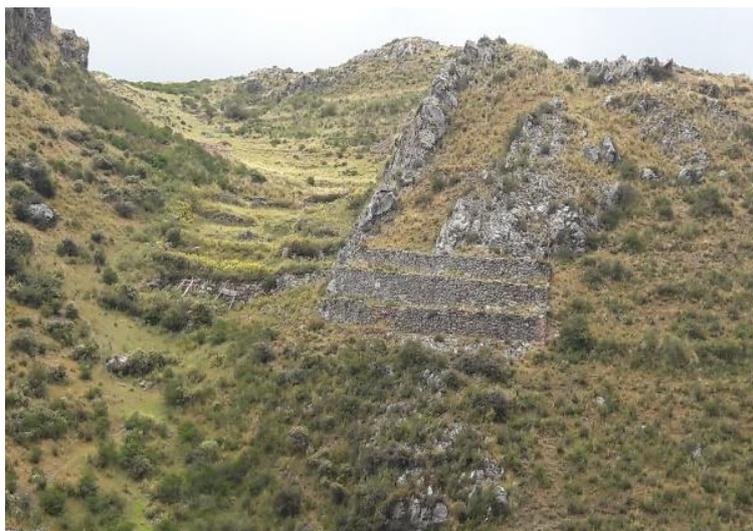
Foto N° 52: Vista panorámica del sitio Wallatawachana.
Fuente: Equipo Técnico de Planes Maestros 2016-2019

Varía de regular a malo, debido a las actividades de pastoreo de animales lo que provoca el deslizamiento de los elementos líticos.

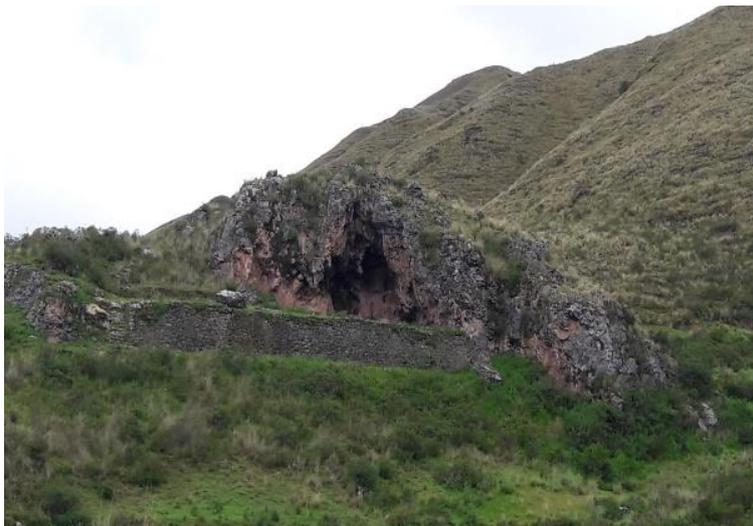
Es regular, se aprecia un proceso de karstificación del afloramiento rocoso, el cual ha provocado agrietamientos y afectando estructuralmente,

Foto N° 53: Vista panorámica del sitio Mach'ay
Fuente: Equipo Técnico de Planes Maestros 2016-2019

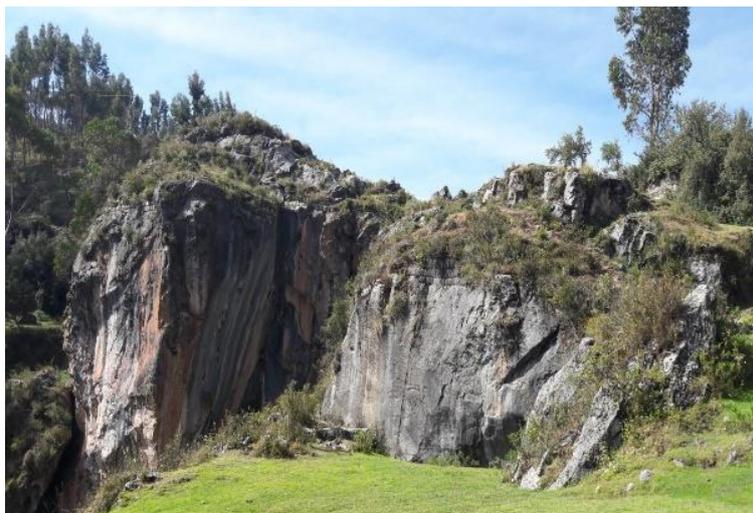
Foto N° 54: Vista panorámica del sitio Balcón del Diablo
Fuente: Equipo Técnico de Planes Maestros 2016-2019

Es malo, debido a la erosión causada por la circulación de las aguas, que ha erosionado la roca y además existen evidencias del arrastre de material sedimentario que ha modificado el área.

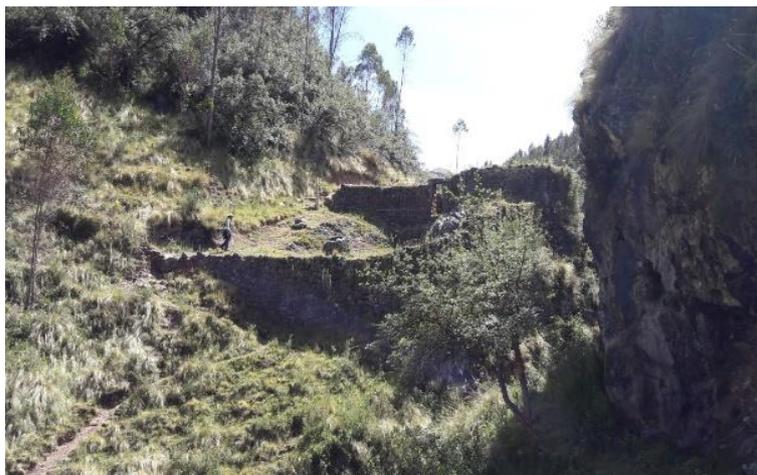
Foto N° 55: Vista panorámica del sitio Ñusta pacana
Fuente: Equipo Técnico de Planes Maestros 2016-2019

De regular a malo, debido a la erosión de las bases de los taludes, la inestabilidad ocasiona el movimiento de los elementos líticos en la parte superior.

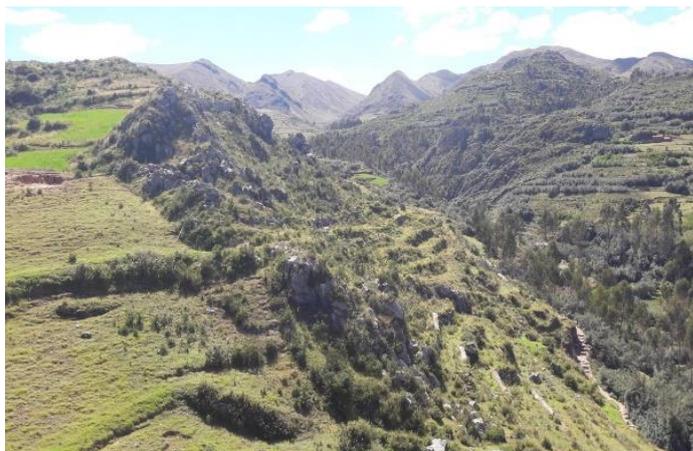
Foto N° 56: Vista panorámica del sitio Patapata
Fuente: Equipo Técnico de Planes Maestros 2016-2019

El estado de conservación es malo, el uso intensivo de las tierras para la agricultura y el pastoreo de animales por el área, y la intensificación de la vegetación excesiva, ocasiona el movimiento de los elementos líticos

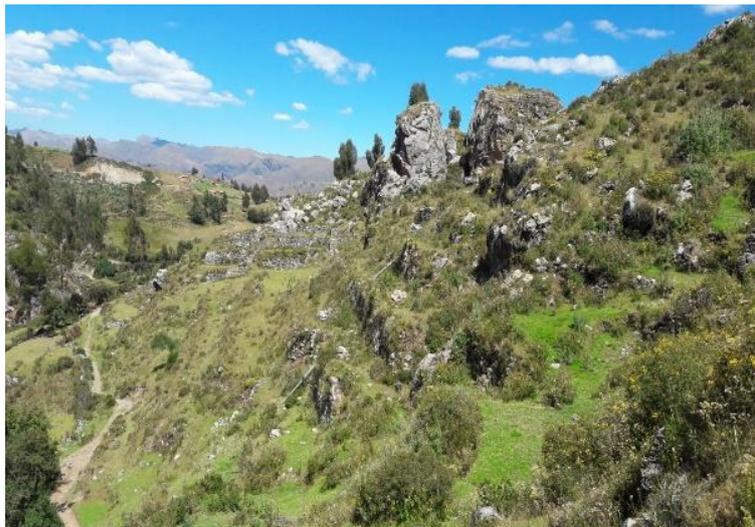
Foto N° 57: Vista panorámica del sitio Pucará
Fuente: Equipo Técnico de Planes Maestros 2016-2019

Malo, se advierte crecimiento excesivo de vegetación que cubre los paramentos, cuyas raíces han provocado la separación de las juntas separando los elementos líticos.

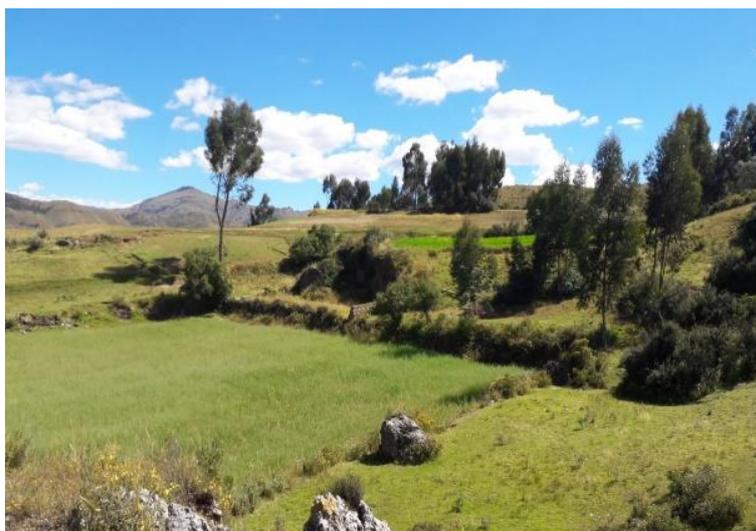
Foto N° 58: Vista panorámica del sitio Pucaramachay”
Fuente: Equipo Técnico de Planes Maestros 2016-2019

Es malo, el uso intensivo de las plataformas para la agricultura y la excesiva vegetación, ocasiona el movimiento de los elementos líticos

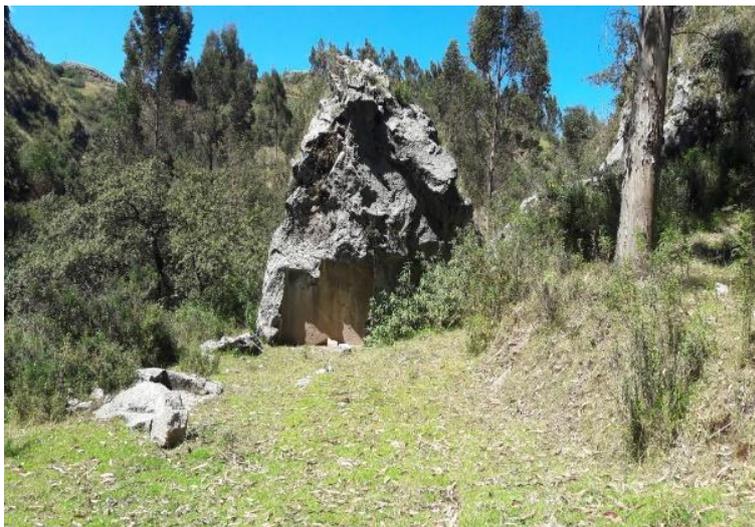
Foto N° 59: Vista panorámica del sitio Chakan
Fuente: Equipo Técnico de Planes Maestros 2016-2019

Es malo, debido al uso intensivo de las tierras para el pastoreo de animales por el área, ocasiona el movimiento de los elementos líticos.

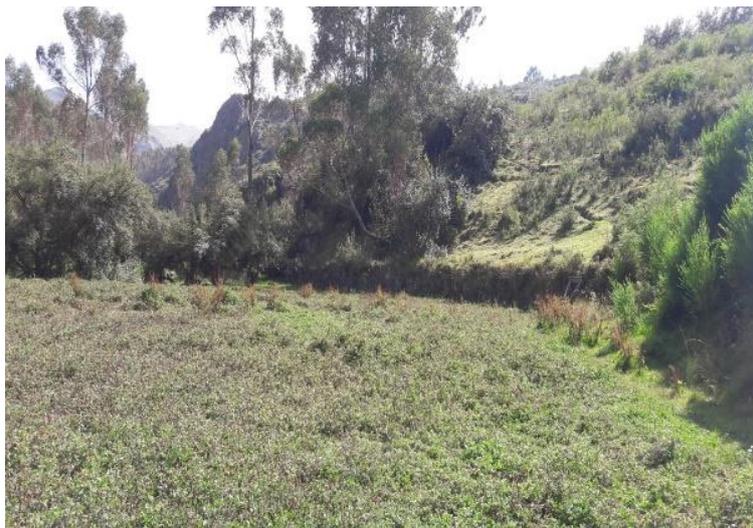
Foto N° 60: Vista panorámica del sitio Reservorio Ñustapaqana
Fuente: Equipo Técnico de Planes Maestros 2016-2019

El crecimiento excesivo de la vegetación cubre parcialmente los muros, las raíces afectan la estabilidad y estructura de los muros ocasionando el movimiento de los elementos líticos.

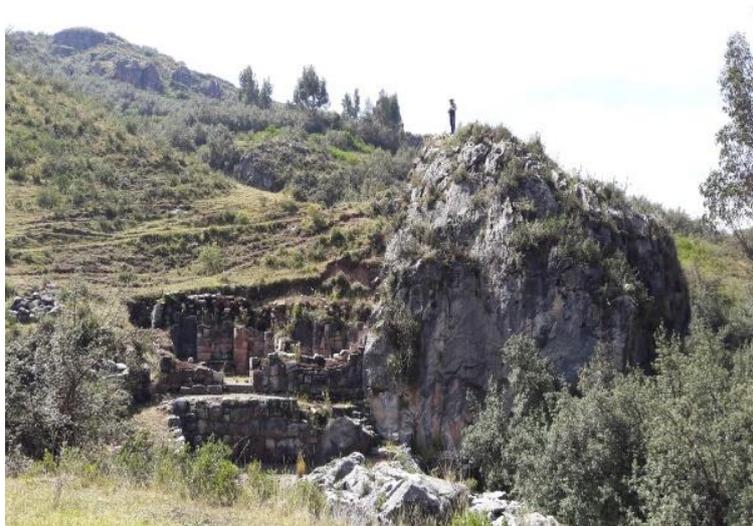
Foto N° 61: Vista panorámica del sitio Negruyoq"
Fuente: Equipo Técnico de Planes Maestros 2016-2019

Regular, permanece la protección de cabeceras de muro que se efectuó hace algunos años, la acumulación de agua de lluvia, debido a las características del sitio, por ser un área expuesta favorece el crecimiento de la vegetación.

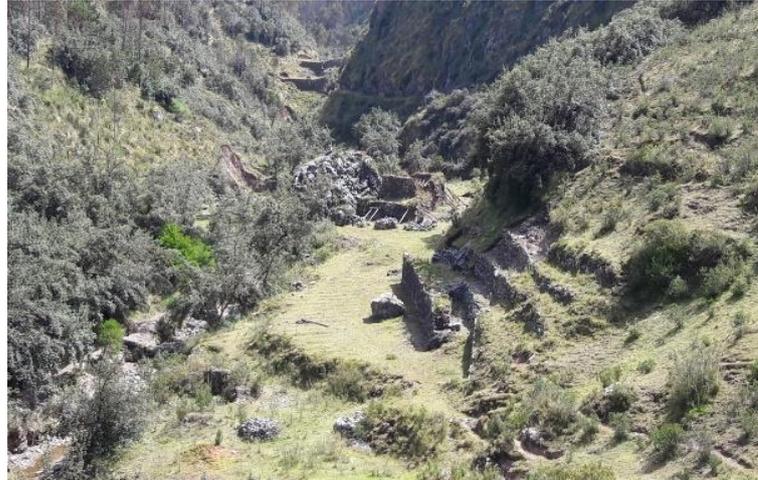
Foto N° 62: Vista panorámica del sitio Salonnioq"
Fuente: Equipo Técnico de Planes Maestros 2016-2019

El área está cubierta por vegetación gramínea y arbustiva su conservación es de regular a malo, existen paramentos seriamente afectados por el desplome y la pérdida

de elementos líticos, razón por la cual existen estructuras apuntaladas para evitar el colapso.

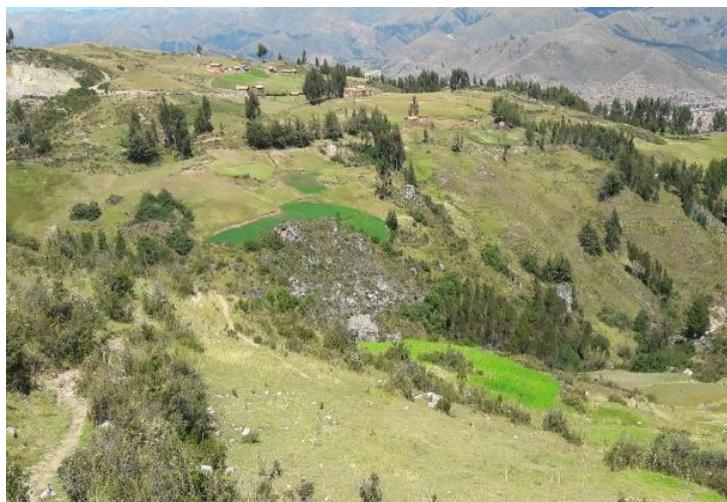
Foto N° 63: Vista panorámica del sitio Huaca Canal"
Fuente: Equipo Técnico de Planes Maestros 2016-2019

Afloramiento cubierto de vegetación arbustiva, el canal está en regular estado de conservación, el área es utilizada para el pastoreo.

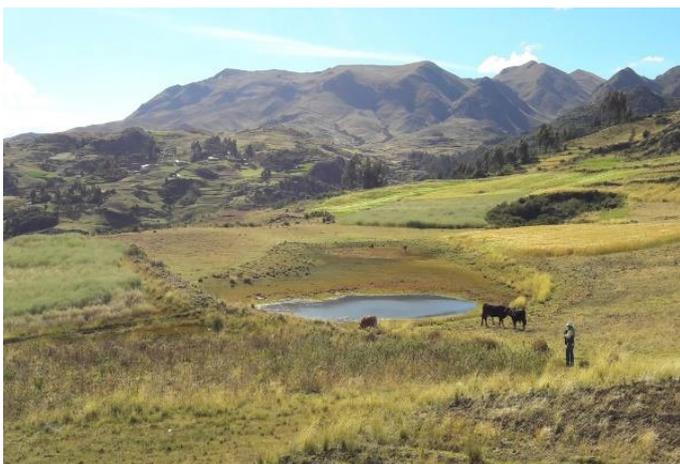
Foto N° 64: Vista panorámica del Sitio Cochapata
Fuente: Equipo Técnico de Planes Maestros 2016-2018

Es malo, el área está afectada por el pastoreo de animales, lo que ocasiona movimiento de elementos líticos y alteración de su estructura.

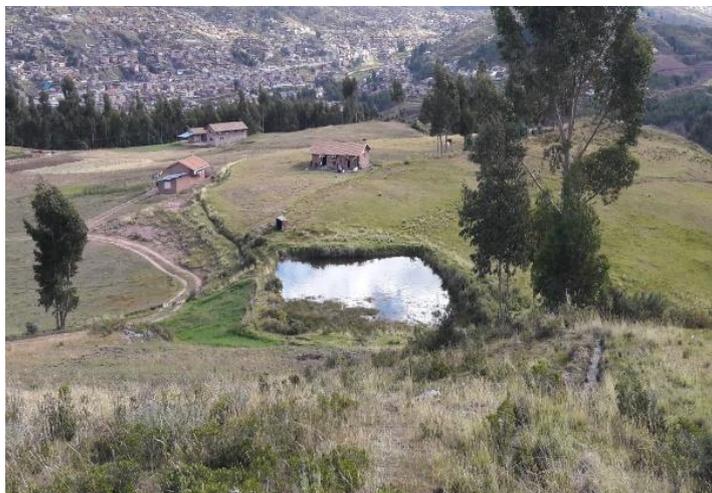
Foto N° 65: Vista panorámica del sitio Reservoirio Chakan
Fuente: Equipo Técnico de Planes Maestros 2016-2019

Regular, la humedad y desborde de las aguas, han ocasionado el movimiento de los elementos líticos.

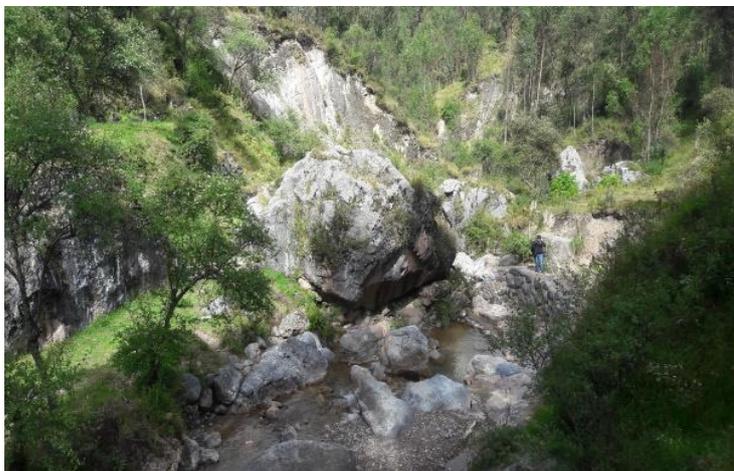
Es regular, el pastoreo de animales y la actividad esotérica en el área ocasiona afectación y deterioro debido al movimiento de los elementos líticos.

Foto N° 66: Vista panorámica del sitio Qespehuara
Fuente: Equipo Técnico de Planes Maestros 2016-2019

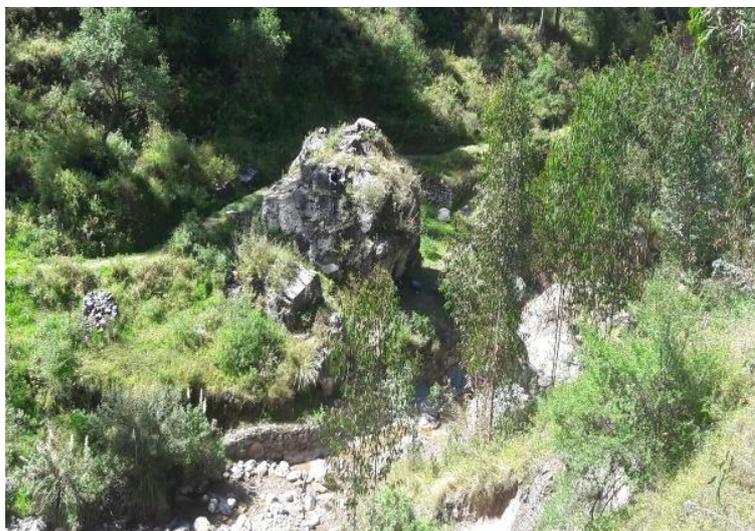
Foto N° 68: Vista panorámica del sitio Siete bateas
Fuente: Equipo Técnico de Planes Maestros 2016-2019

Es regular, la base del afloramiento viene siendo afectada por la erosión ocasionada por el río, se observa pérdida de elementos líticos en los muros.

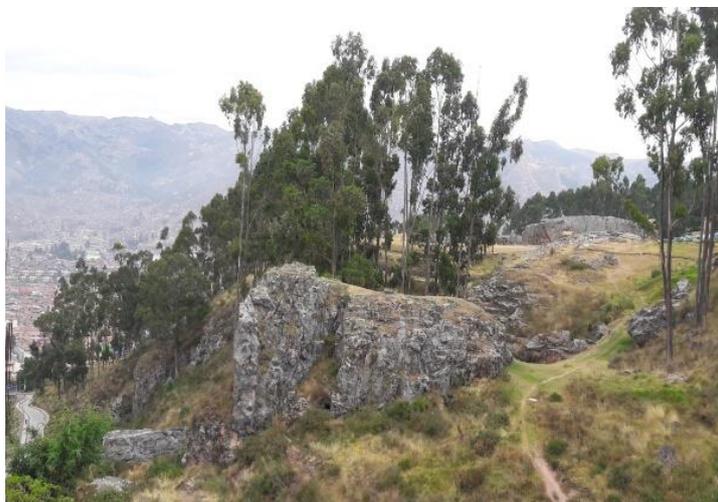
Foto N° 69: Vista panorámica del sitio Calera
Fuente: Equipo Técnico de Planes Maestros 2016-2019

Regular, el crecimiento excesivo de vegetación arbustiva, y la apertura de senderos peatonales esta ocasionado la perdida de elementos líticos de las secciones de muros.
