Mapa N°06: Caminos Prehispánicos en el PANS.

CAPITULO III: CARACTERISTICAS CULTURALES.

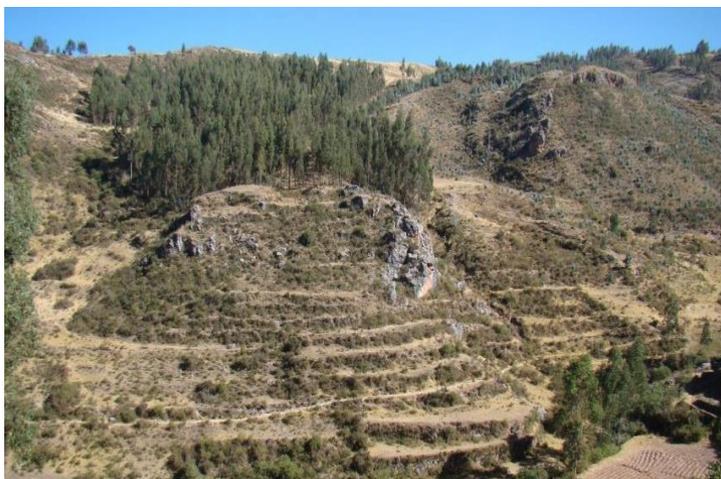
Es malo, se observa excesiva vegetación arbustiva y los arboles de eucalipto cuyas raíces están provocando la desestabilización de los muros; por otro lado son visibles senderos peatonales que atraviesan el sitio e incluso los muros, causando afectación y deterioro consistente en el desprendimiento de las piezas conformantes de los muros.

Foto N° 70: Vista panorámica del sitio Tumbas, Andenes, Recintos y Otros.
Fuente: Equipo Técnico de Planes Maestros 2016-2019

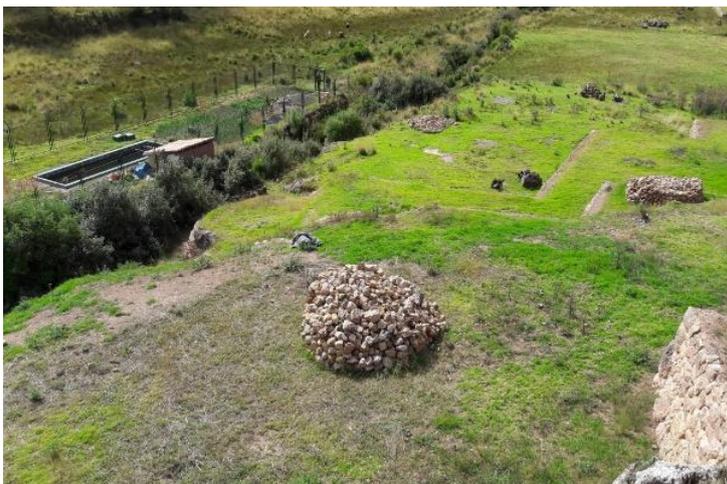
El denominado sitio arqueológico “Represa de Inkilltambo” se encuentra en una amplia plataforma donde existen dos formaciones rocosas; la de mayor magnitud muestra un elemento labrado que se asemeja a un “asiento”, además, es visible una grieta o concavidad a modo de gruta. No se evidencia ningún tipo de mampostería que corresponda a una estructura de represa. Actualmente se interviene con trabajos de restauración.

Foto N° 72: Vista panorámica del sitio Represa de Inkiltambo
Fuente: Equipo Técnico de Planes Maestros 2016-2019

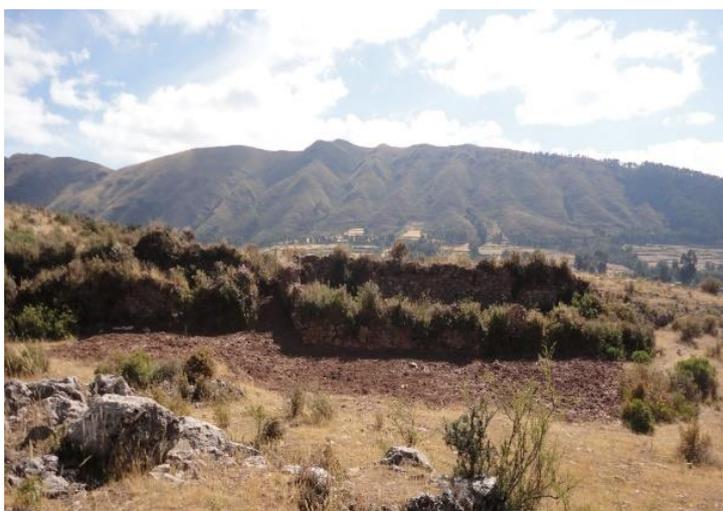
Foto N° 73: Vista panorámica del sitio Represa de Corkencapata
Fuente: Equipo Técnico de Planes Maestros 2016-2019

Malo, el uso intensivo de las tierras para la agricultura y el pastoreo de animales en el área, ocasiona el movimiento de los elementos líticos.
