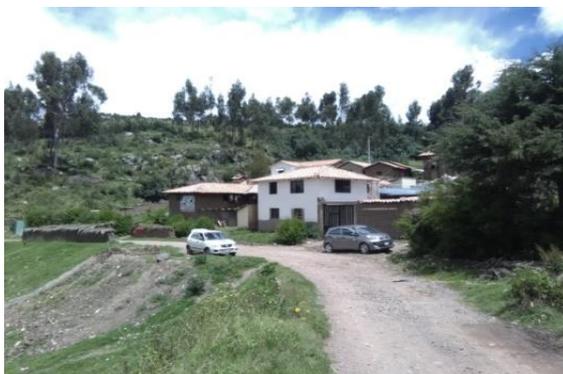
**Foto N° 100:** Viviendas de la CC de Tambomachay  
Fuente: Equipo Técnico PANS 2016-2018

Las viviendas de las poblaciones dentro la delimitación del PANS en su mayoría mantiene las construcciones de dos pisos de adobe con techo de teja, concentrándose en núcleos, es preciso resaltar que en la A.P.V. Villa San Blas en los últimos años se ha impuesto construcciones de material de cemento sin considerar las limitaciones de ley.

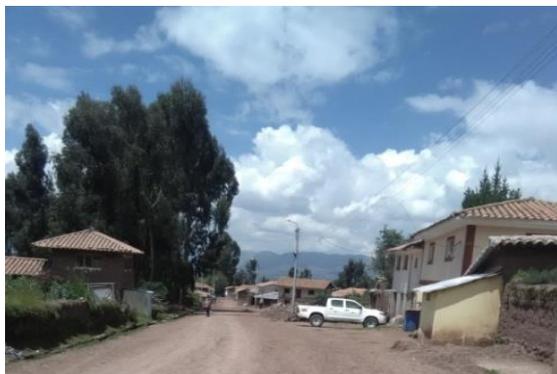
**Foto N° 101:** Viviendas de la CC Yuncaypata.  
Fuente: Equipo Técnico PANS 2016-2018

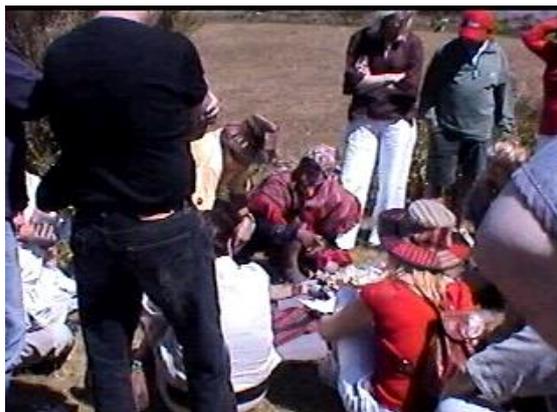
**Foto N°103:** Quema de ofrendas dañan los elementos líticos- Chinkana Chica.

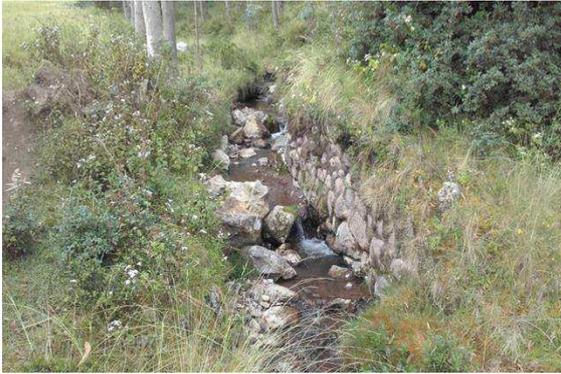
Estas estructuras pueden ser reutilizadas, conservando las partes originales e insertando tramos nuevos con diferente material, con el fin de restituir el uso y función para la cual fueron construidas. No era necesario construir una nueva toma, destruyendo la concepción pre hispánica, generando erosión y socavación en todo el cauce.

**Foto N° 104:** Sistema de canalización pre hispánica en estado de deterioro por socavación - micro cuenca Cachimayo.

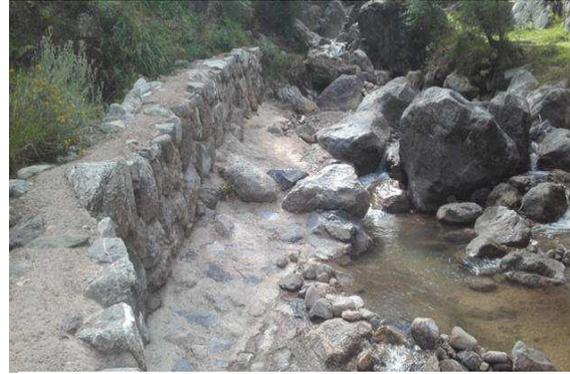
**Foto N° 105:** Utilización de material concreto, micro cuenca Chakan.

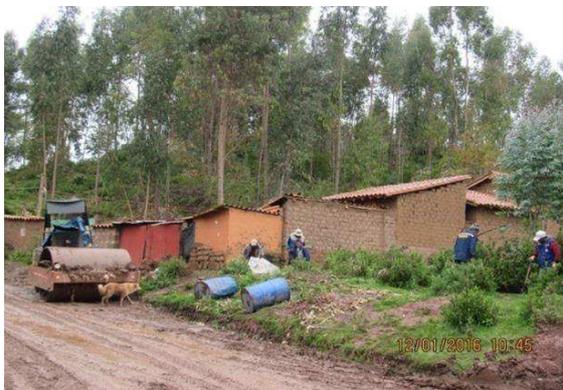
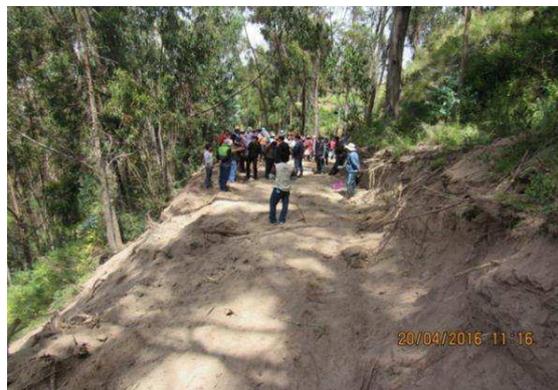
A inicios del siglo XXI el crecimiento demográfico ocasiona la necesidad de mayor transporte, generando la apertura de nuevas vías, que en ocasiones han provocado la destrucción de secciones del camino Inca a través del uso de maquinaria pesada, estas actividades han sido ejecutadas en la mayoría de los casos por las entidades públicas, las cuales no realizaron las coordinaciones respectivas, ni solicitaron autorización a la DDC-Cusco, acciones que en variadas ocasiones han provocado degradación y desestabilizado la capacidad portante del suelo y que tampoco efectuaron estudios previos de carácter arqueológico, geológico o de impacto ambiental.

La presencia de estas trochas carrózables ha destruido importantes contextos arqueológicos. Otro factor que interviene en la destrucción de los caminos prehispánicos son las actividades de turismo de aventura, tales como las modalidades de ciclismo (Biking y Down Hill), paseos a caballo (Horse Riding), motocicletas y cuatrimotos, actividades económicas impulsadas por agencias de turismo, que desvirtúan el uso racional de los caminos que formaron parte del Qhapaq Ñan, modificando de diversas formas estas vías, degradando la calzada y construyendo rampas en el trayecto, en ocasiones atravesando andenes, muros y recintos de los sitios arqueológicos. Tal como se aprecia en el sector de Amaru Marcahuasi, Ukukochayoq, Kusilluchayoq y Kallachaca, entre otros.

**Fotos N° 106 y 107:** Apertura de una trocha carrozable ejecutada por una maquinaria pesada ocasionando la destrucción del camino prehispánico; Comunidad Senqa Quespehuara. (Abril, 2016).

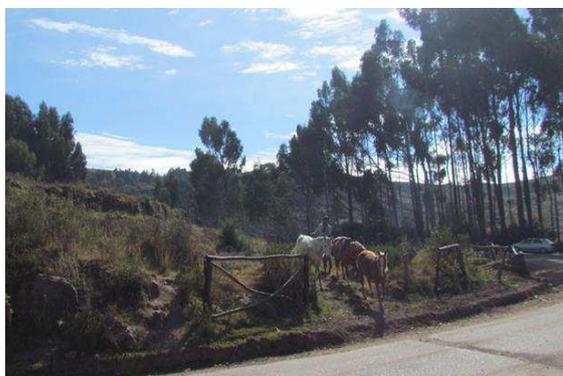
**Foto N° 108:** Caballos transitando en el camino prehispánico (Qhapaq Ñan) ocasionando la afectación de la calzada original. Zona de Ukukochayoq. (junio, 2016).

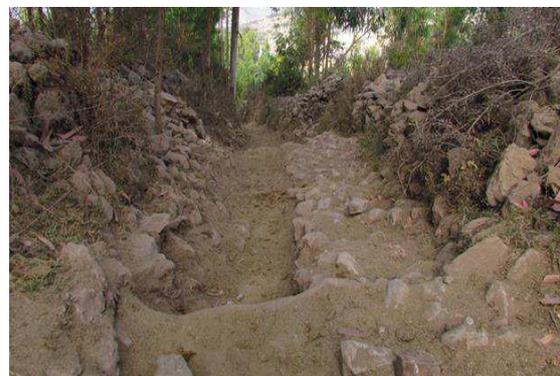
**Foto N° 109:** Un tramo del camino prehispánico (Qhapaq Ñan), donde se aprecia el mal estado de conservación por el constante tránsito de los caballos, dejando estiércol sobre la calzada; Sector Mollococha. (junio, 2016).

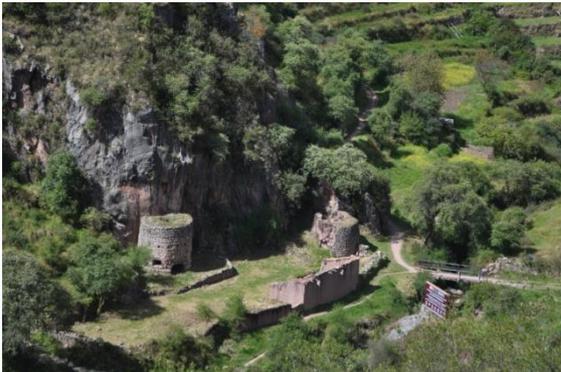
**Fotos N° 110 y 111:** Hornos coloniales de los Huertos  
Fuente: Arqlo Efraín Alegría Tupayachi 2019.

Es preciso investigar las fuentes documentales necesarias que permitan rescatar los nombres originales o toponimias de los diversos sitios; ahondando el análisis etimológico de estos nombres de los sitios tales como: Q'espewara, Tuqowachana, Mascabamba, Kallachaka, Acahuanapuncu, Paucarmarka, Sallac Marka, Chuspiyoq, Suchuna, Collcampata, Patallaqta, Chuspiyoq, Molloqocha y otros. No existe el registro suficiente del proceso histórico en el tramo de la Micro cuenca de Tambomachay, donde se ubican haciendas, hornos coloniales de cal y yeso.

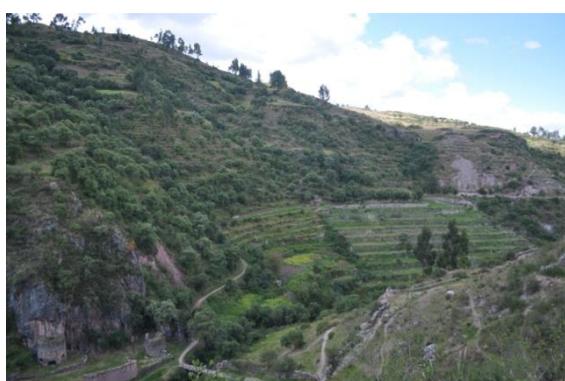
**Foto: 113:** Andenes inka (Kallachaca).  
Fuente: Arqlo. Efraín Alegría Tupayachi 2019.

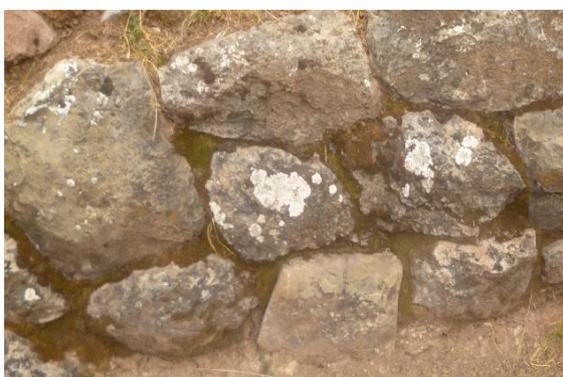
La necesidad de mantener los monumentos arqueológicos, muros pétreos y otras estructuras ha motivado sucesivas intervenciones de restauración y conservación con materiales de uso de cada época (cemento, caliza, etc.), en varias ocasiones, difieren y son incompatibles con las características de los materiales originales y los elementos líticos, poseen diferente comportamiento térmico y mecánico, además, un alto contenido en sales solubles, propensos a la contaminación biótica (musgos, líquenes) con consecuencias desastrosas. Los morteros y cubertinas deben ser elaborados con materiales y dosificación adecuada, de tal manera que posean buenas propiedades físico-mecánicas y que además tengan relación con las piezas líticas integrantes de los muros, mejores condiciones de impermeabilidad y trabajabilidad.

Foto N° 114: Musgos y líquenes en mortero.

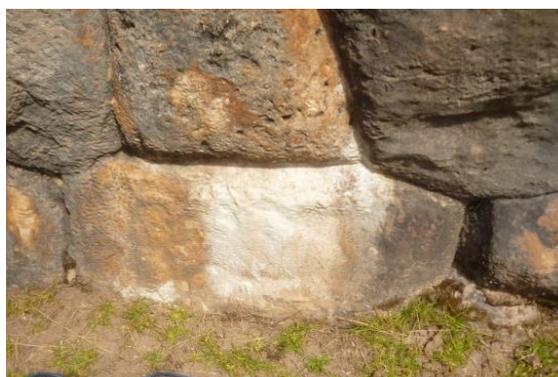
Foto N° 115: Sales con origen en el mortero

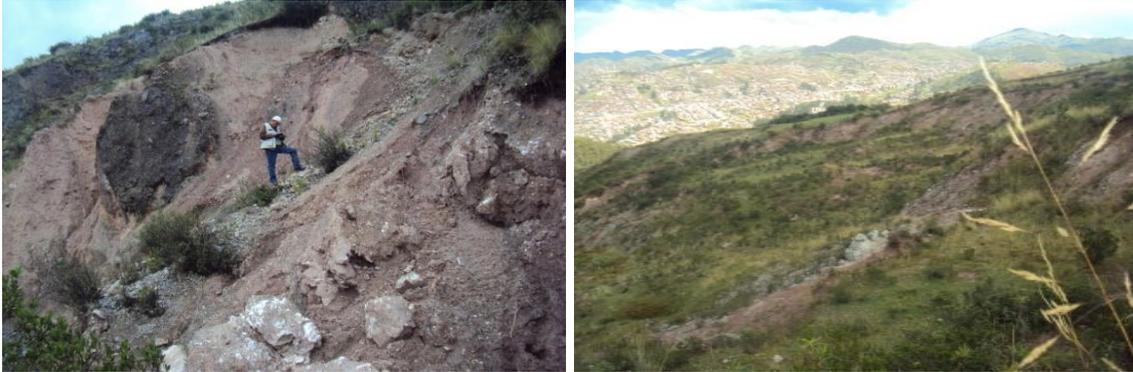
En el PANS se observan deslizamientos antiguos algunos en proceso de reactivación por socavamiento del cauce natural del río, deslizamientos activos recientes formando todo un sistema en las vertientes de las quebradas mencionadas ambos eventos son deslizamientos de rocas y suelos de tipo rotacional, identificados en la quebrada de Tambomachay, Chakan - sector Ñusta Pacana, Pucara, parte alta de la quebrada de Saphy hasta el campamento Municipal, en la parte media y baja de la quebrada Cachimayo y Choquechaca. En el cual se encuentran expuestos diferentes sitios arqueológicos como Ñusta Pacana, Wayna Choquequirao.

Fotos 116 y 117: Parte alta de la quebrada Tambomachay y sector Suchuyuscajata – Pucara.  
Fuente. Equipo Técnico Plan Maestro 2019.

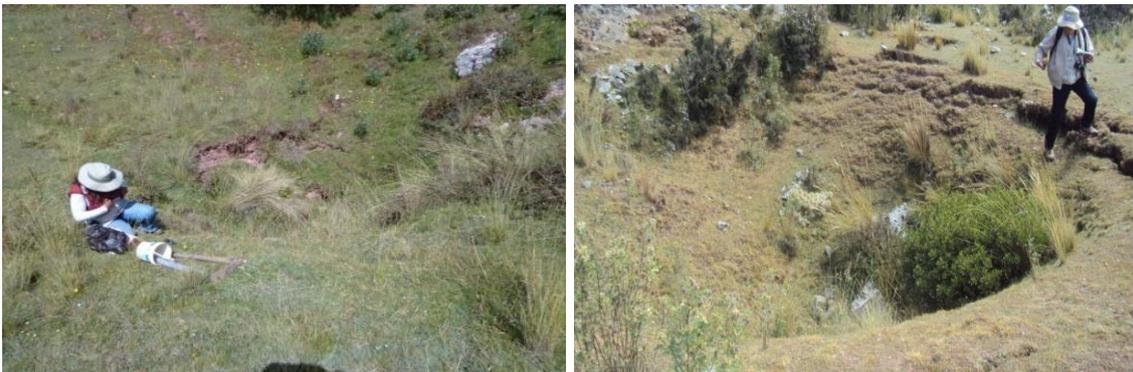
En la zona de estudio se han evidenciado en la parte norte de la zona monumental de Saqsaywaman el sector de Huayllarcocha, Tambomachay, Pucara y Pucro, en los cuales existen hundimientos kársticos que van desde 1.2 m hasta 16 m de profundidad aproximadamente; los cuales se encuentran estabilizadas con vegetación arbustiva por lo que no se han evidenciado acontecimientos recientes o activos superficiales.

Fotos 118 y 119: Mostrando Hundimientos los sectores de Pucara y Huayllarcocha.  
Fuente. Equipo Técnico PANS 2016 – 2018.

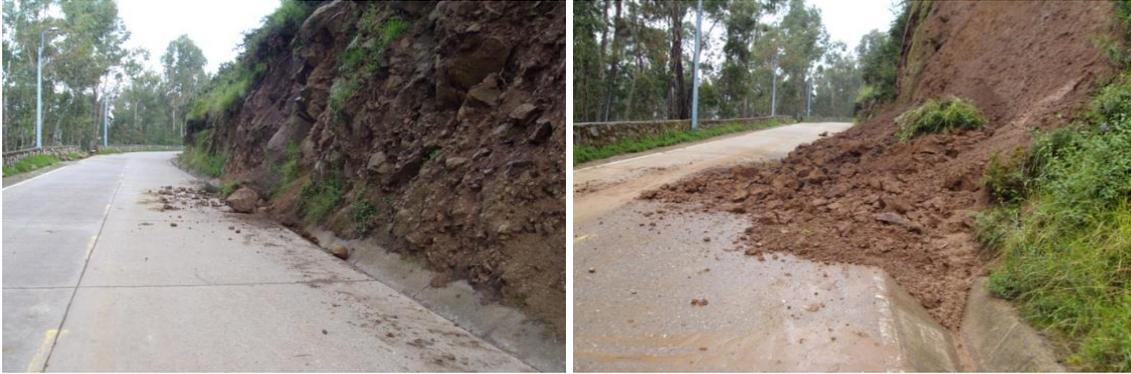
Es el desprendimiento de varios bloques de suelo o roca en ladera y no tiene una superficie de desplazamiento, a esto se incluye la extracción de rocas y suelos inducidos por acción humana, se identifican en los sectores de Salkantay y talud de la ladera Cruz Mocco (acceso vial Sapantiana – Llaullipata).

Fotos 120 y 121: Desprendimiento de rocas y suelos.  
Fuente. Equipo Técnico PANS 2016 – 2018.

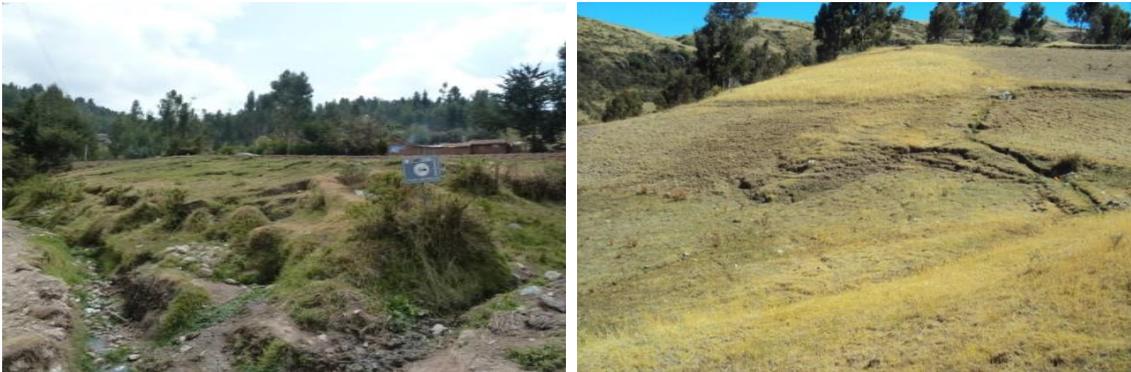
Se ha evidenciado este fenómeno, mayormente en los sectores de Pucara, Salkantay, Huayllarcocha y Tambomachay, presentando movimientos lentos del terreno no se distingue una superficie de falla puede ser de tipo estacional asociado a cambios climáticos, estas capas pueden ser subsecuentemente al origen de deslizamientos de detritos superficiales y de avalanchas de detritos.

Fotos 122 y 123: Mostrando reptaciones de suelo en los sectores de Pujiopata – Pucro, Estanco – Pucara.  
Fuente. Equipo Técnico PANS 2016 – 2018.

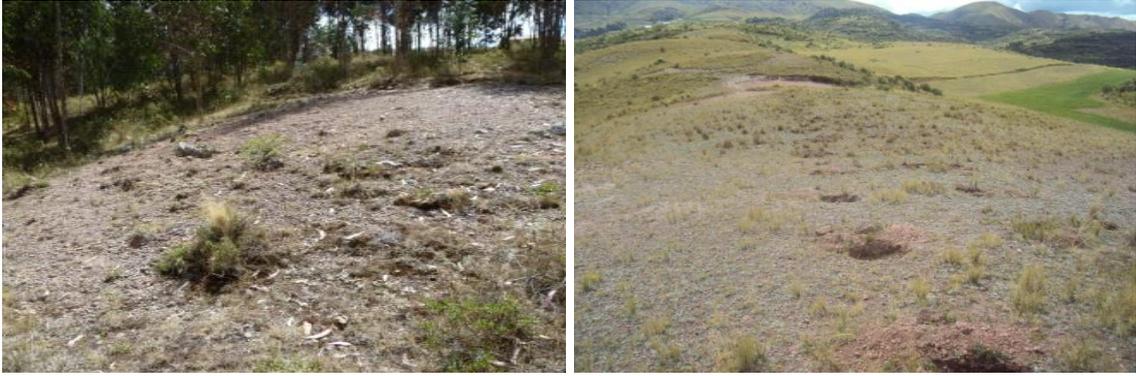
Localizada en la unidad geomorfológica planicie, geológicamente corresponde a los depósitos aluviales (limos, arenas y gravas), con una pendiente de 4 a 20 % (ligeramente inclinada a moderadamente inclinada), Se observa fundamentalmente en los sectores de Salkantay, Pucro, Pucara, Tambillo y Kallachaca.

Fotos 124 y 125: Mostrando erosión laminar en las laderas de Tucuahuachanapata - Pucro, Muyucancho – Pucara.  
Fuente. Equipo Técnico PANS 2019.

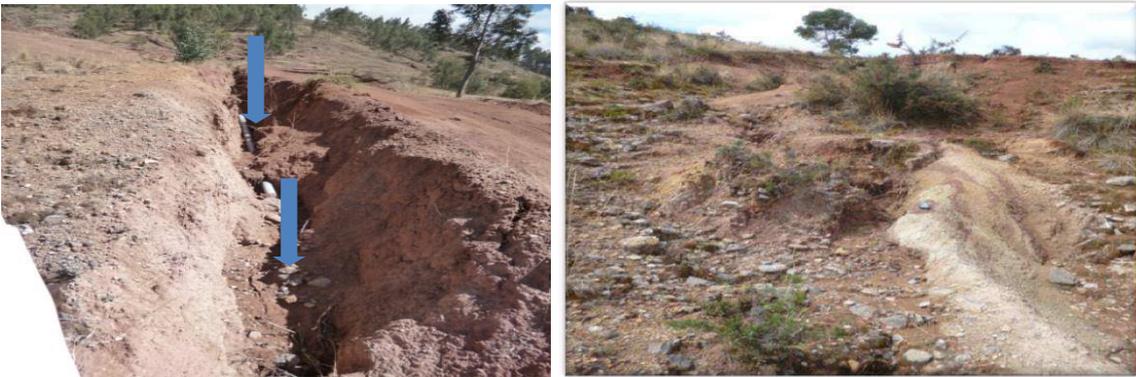
Es el primer proceso para la ocurrencia de eventos de remoción en masa, se observa en toda el área de ámbito del PANS con mayor porcentaje de ocurrencia y son áreas susceptibles por pendientes empinadas a escarpadas y litológico por los suelos medianamente consolidados.

Fotos 126 y 127: Erosión superficial Sector los Huertos y Kallachaca.  
Fuente. Equipo Técnico PANS 2016 – 2018.

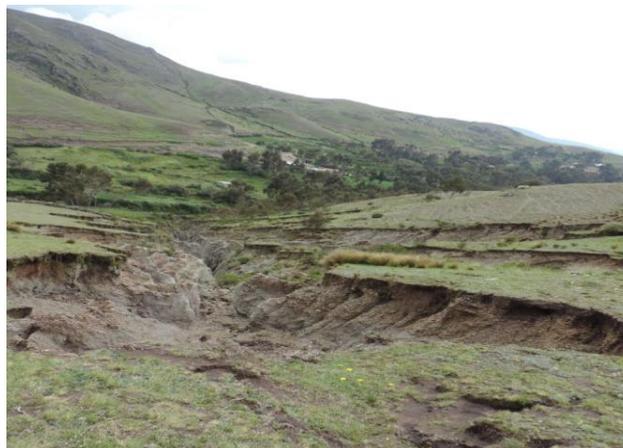
Se identifica en la mayoría de las vertientes del sistema de montañas del sector de Sencca y Salkantay (quebrada de Chakan).

Fotos 128: Sistema de cárcavas Sencca y Salkantay.  
Fuente. Equipo Técnico PANS 2016 – 2018.

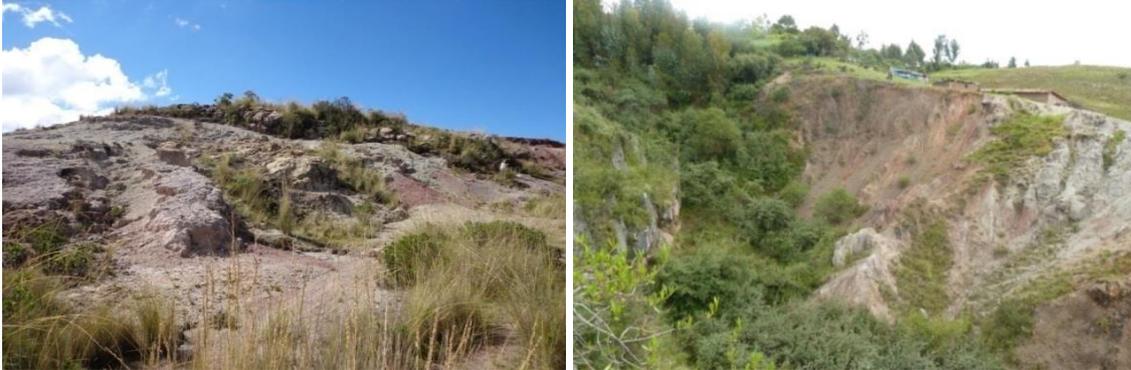
Se ubican en las laderas de Pucara, Huayllarcocha, Tambomachay, Yuncaypata, Huertos y Kallachaca, tienen pendientes que varían de moderadamente inclinada a empinada (20 % a 50 %). En estas áreas de erosión severa afloran principalmente rocas de la formación Maras, sobre estos se han desarrollado depósitos coluviales.

Foto 129 y 130: Erosión en cárcava en el Sector de Pucara y Kallachaca.  
Fuente. Equipo Técnico PANS 2016 – 2018.

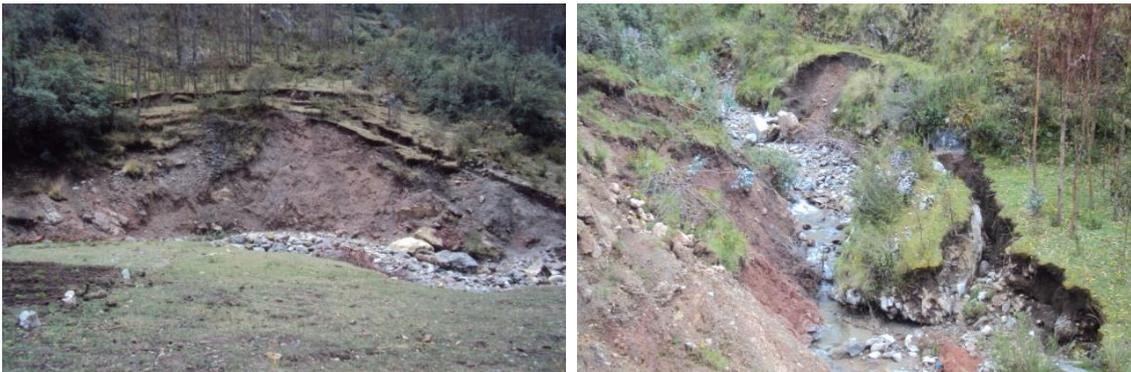
Se da por la escorrentía de aguas por la superficie de origen pluvial se identifica en la quebrada Saphy, en Chakan, Tambomachay y Cachimayo donde afectan los bordes ribereños originando el desgaste de los taludes y el posterior desplome de las porciones más elevadas; sus efectos son más notorios en épocas de creciente, afectando los bordes de terrazas aluviales conformadas por sedimentos sueltos o poco consolidados.

Fotos 131 y 132: Mostrando erosión hídrica en la quebrada de Chakan.  
Fuente. Equipo Técnico PANS 2016 – 2018.

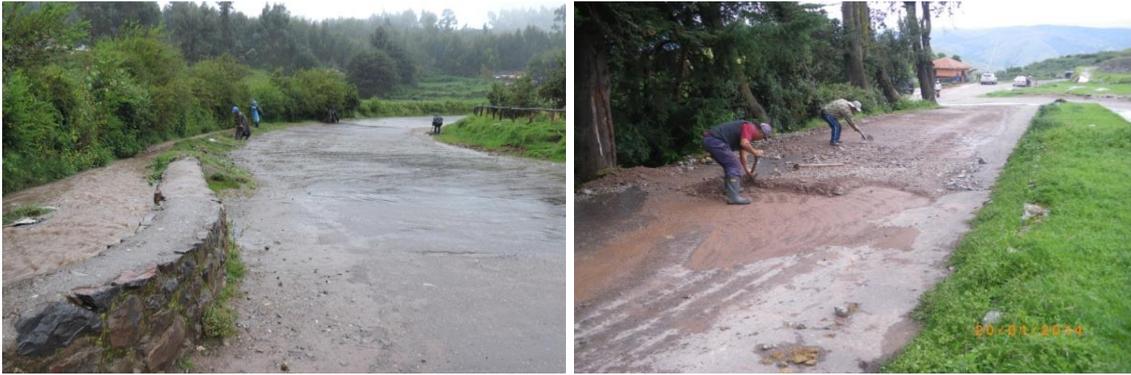
Capuliyoc Huaycco, cuyo caudal se incrementa a causa de lluvias intensas entre los meses de diciembre a marzo, ocasionando daño a personas y bienes.

Fotos 133 y 134: Inundación en la Planicie de Pucro.  
Fuente. Equipo Técnico PANS 2016 – 2018.

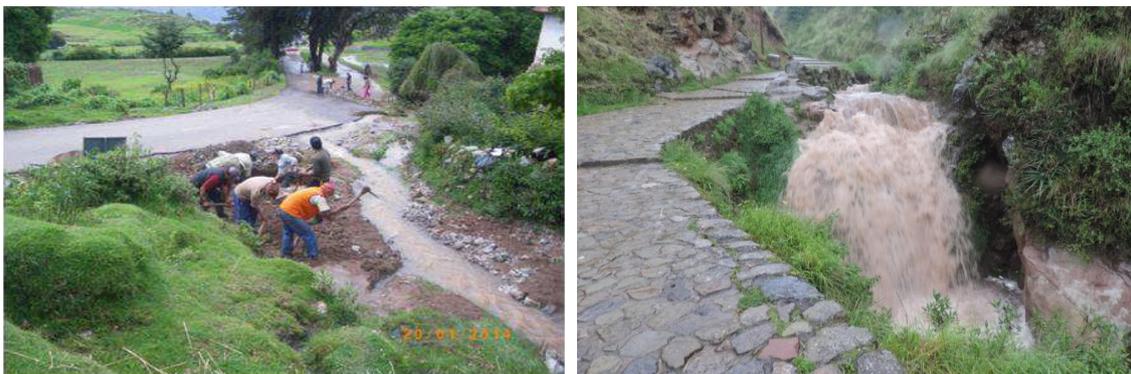
La zona se caracteriza por la presencia de abundantes precipitaciones pluviales, con mayor incidencia en las partes altas. Al existir suelos de carácter sedimentario son muy vulnerables y forman depósitos coluviales de poca resistencia a la erosión, siendo causantes de erosión de los suelos y derrumbes.

Fotos 135 y 136: Arrastre de sedimentos en temporada de lluvias, recarga de aguas superficiales sector Pucro – Sapantiana.  
Fuente. Equipo Técnico PANS 2016 – 2018.

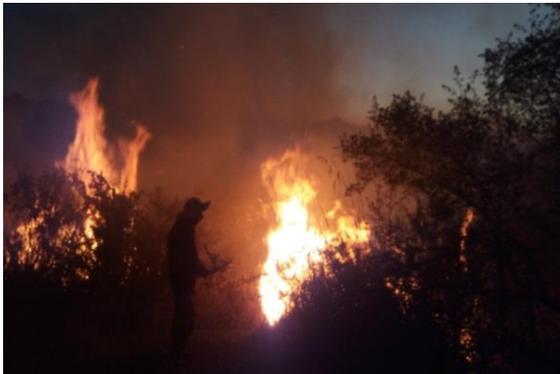
Los incendios se suscitan con mayor frecuencia en propiedades comunales y privadas que se encuentran fuera de la zona arqueológica monumental del PANS como son las micro cuencas de Cachimayo y Chakan. Estos incendios motivan la degradación de las estructuras arquitectónicas, puesto que alteran la composición de las rocas debido a las altas temperaturas y modifican su aspecto exterior al cambiar el aspecto cromático propio de la piedra.

**Foto N° 137:** Incendio forestal que llegó afectar los vestigios materiales (muros prehispánicos). Asociación Agroecológica Kallachaca. (Julio, 2016).  
**Fuente.** Equipo Técnico PANS 2016 – 2018.

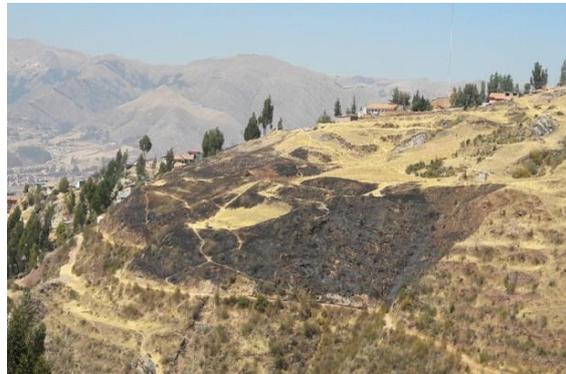
**Foto N° 138:** Vestigios materiales afectados (muros prehispánicos) por el incendio forestal. Propiedad de la Familia Concha. (Julio, 2016).  
**Fuente.** Equipo Técnico PANS 2016 – 2018.

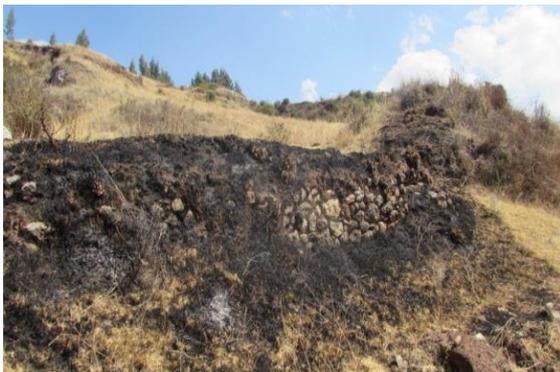
**Foto N° 139:** Vista del muro prehispánico afectado por el incendio forestal, Propiedad de la Familia Concha. (agosto, 2016).  
**Fuente.** Equipo Técnico PANS 2016 – 2018.

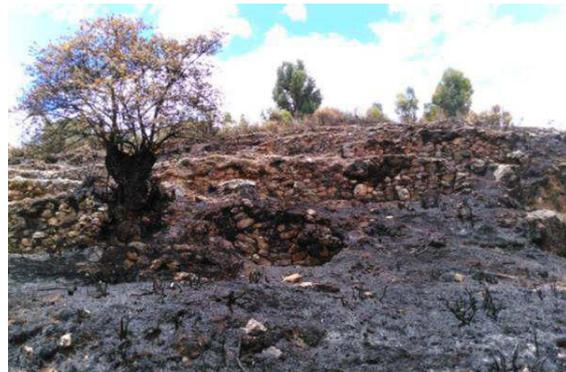
**Foto N° 140:** Sistema de andenes afectado por el incendio forestal, Sitio Arqueológico Quespehuara. (Junio, 2014).  
**Fuente.** Equipo Técnico PANS 2016 – 2018.
