3.3. PAISAJES NATURALES EN PROCESO DE DEGRADACION

3.3.5. Deterioro del patrimonio arqueológico por agentes naturales en el PANS.

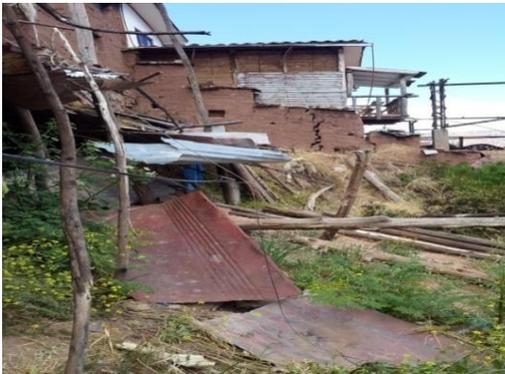
Foto N° 141: Asentamiento de viviendas en la APV Villa San Blas 2015.
Fuente. Equipo Tecnico PANS 2016 – 2018.

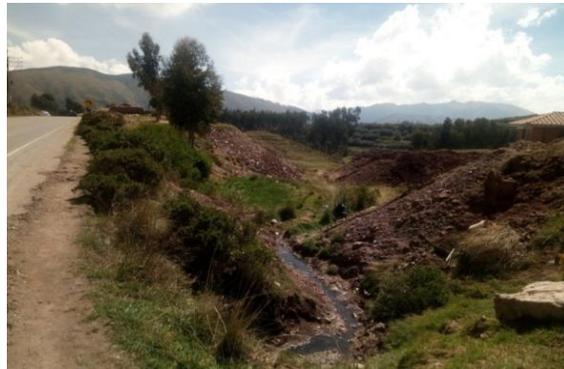
Foto N° 142: Quebradas con relleno de depósito de desmonte
Fuente. Equipo Tecnico PANS 2016 – 2018.

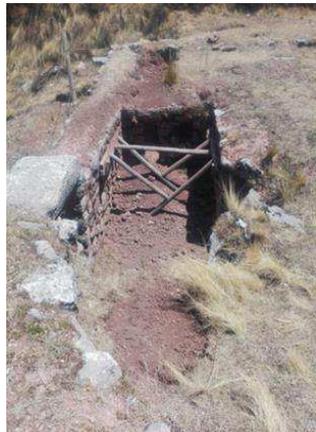
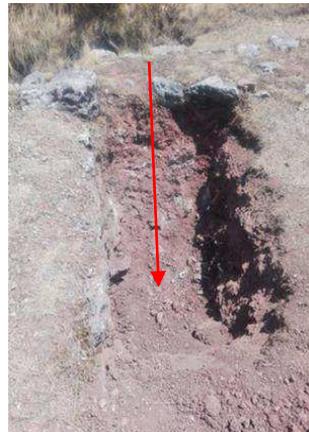
Fotos N° 143 y 144: Vista del recinto que actualmente se encuentra intervenido con puntales, en la parte superior véase la excavación clandestina. Realizado en el ámbito del Sitio Arqueológico Ñustapaqana. (Septiembre 2016).
Fuente. Equipo Técnico Plan Maestro 2016 – 2018.

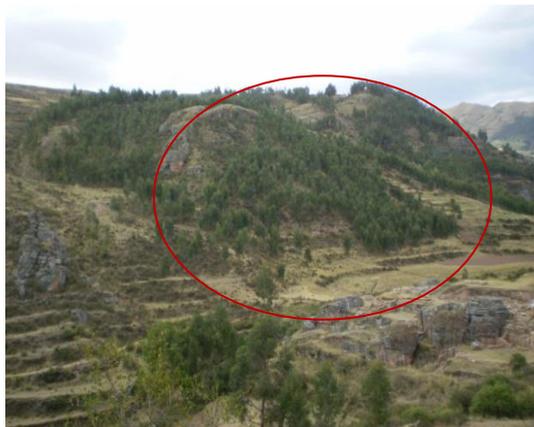
Foto N° 145: Plantaciones de Eucalipto sobre andenería inka, margen derecha del río Cachimayo – S.A. Inquiltambo.
Fuente. Equipo Técnico PANS 2016 – 2018.

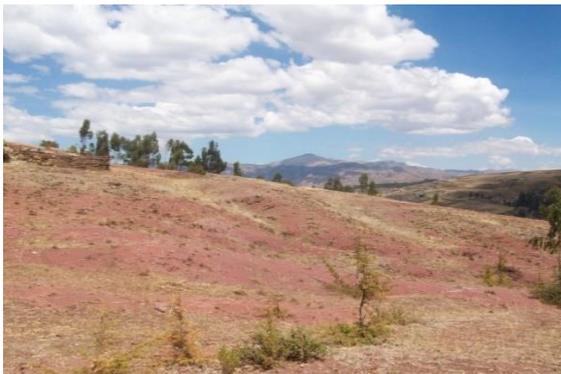
Foto N° 146: Erosión laminar intensa AGC “Los Huertos
Fuente. Equipo Técnico Plan Maestro 2019.

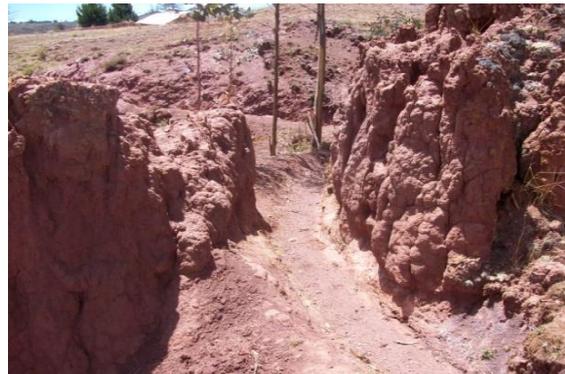
Foto N° 147: Erosión en surcos escasos AGC “Los Huertos.
Fuente. Equipo Técnico Plan Maestro 2019.

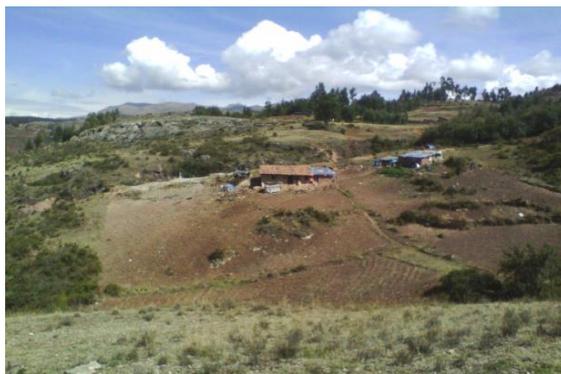
Foto N° 148: Erosión laminar intensa. “Kallachaka”.
Fuente. Equipo Técnico Plan Maestro 2019.

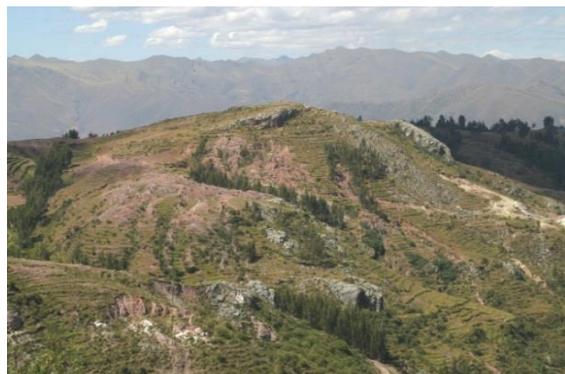
Foto N° 149: Erosión surcos y cárcavas escasos.
CC “Yuncaypata” – Cerro Qorqenqapata”.
Fuente. Equipo Técnico Plan Maestro 2019.

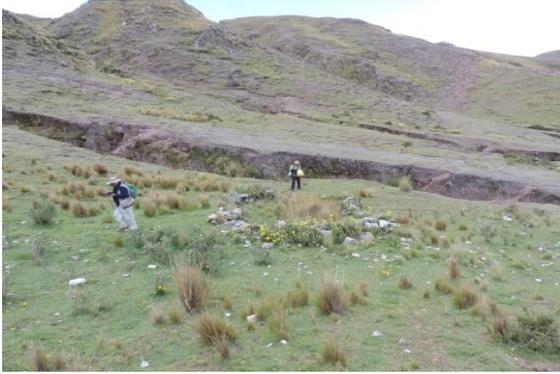
Foto N° 150: Erosión surcos y cárcavas escasas Coop. “Fortaleza Sacsayhuaman – Cerro Castillo”.

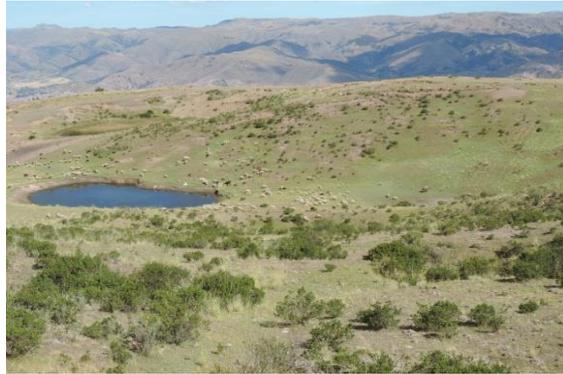
Foto N° 151: Erosión lamina intensa. Coop. Fortaleza Sacsayhuaman – cerro Muño muño moqo”.

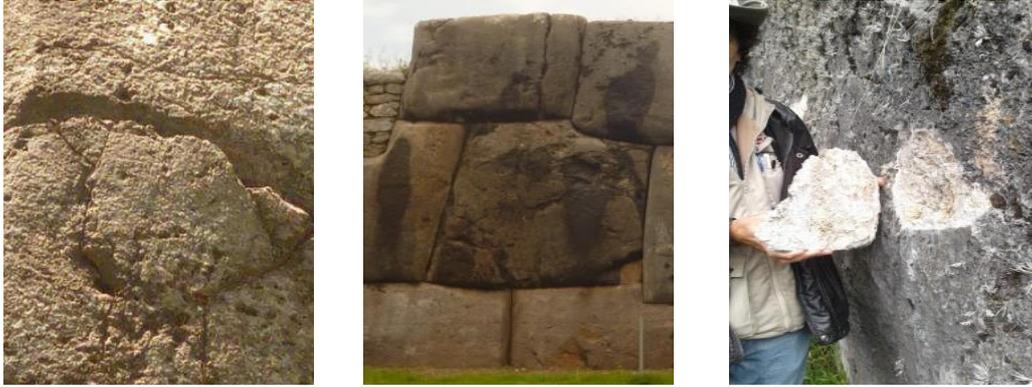
Se observan fisuras, fracturas, macro y micro desplazamientos, posiblemente debido a la disolución y desintegración de los componentes de la piedra por procesos de lixiviación a causa de las sales y por cambios constantes de temperatura a que están sometidos en la intemperie, filtración de agua, formación de cristales de sales solubles e insolubles, lo que ocasiona macro y micro fracturas de los elementos pétreo.

Foto N° 152, 153 y 154: Fisuras de diferente tamaño e intensidad en Baluartes pétreo N°16 tramo 30 (a); filtración de agua después de 2 horas de lluvia en tramo 42 (c), Desplazamiento en Baluartes pétreo N°7 tramo 35 (b); fracturas en Baluartes pétreo 8 tramo 44 (e).
Fuente. Equipo Técnico PANS 2018.

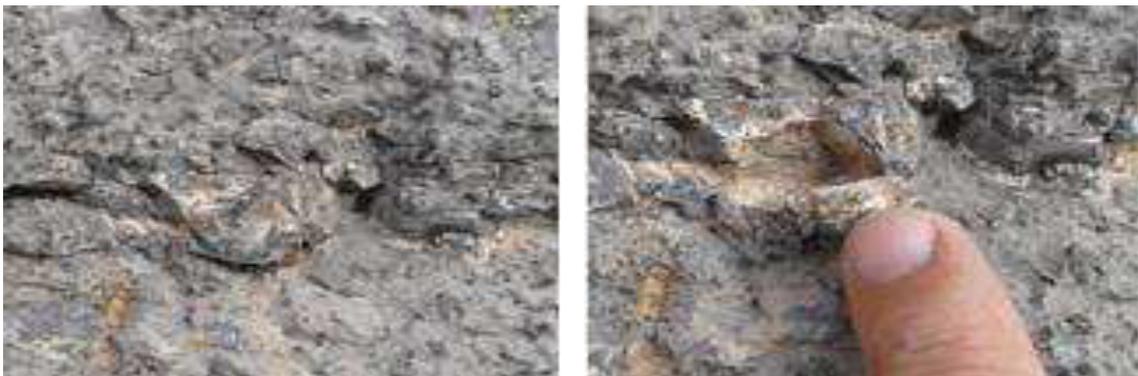
Foto N° 155 y 156: Procesos de micro fracturas en Baluartes pétreo 8 tramo 44.
Fuente. Equipo Técnico PANS 2018.

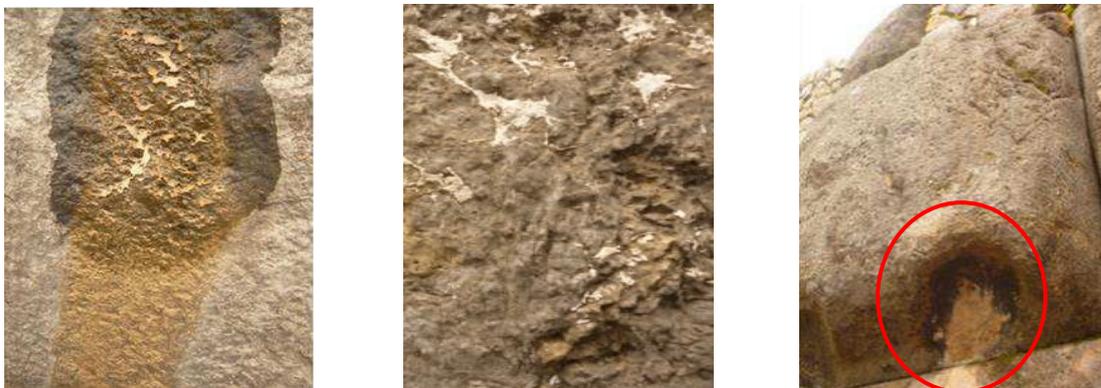
Costras de diferentes tonos marrón claro y oscuro, producidos por la acumulación de sólidos en suspensión (Polvo fino y mediano, etc.), estos son arrastrados por el agua, debido al fenómeno de capilaridad, pasa al interior del elemento pétreo y aflora a la superficie, a manera de manchas y costras de variada naturaleza (negras, marrones, blancas, amarillas) alterando el aspecto natural de la piedra.

Foto N° 157,158 y 159: Sitio Baluartes, costras de colores, acumulación de sólidos en suspensión (Polvo fino y mediano) arrastrados por el agua en la superficie del elemento pétreo N°1 tramo 40 (a), Costras de sales blancas del pétreo N°9 tramo 41 (b), y Costras marrones producto de la disolución química pétreo N°18 tramo 38 (c).
Fuente. Equipo Técnico PANS 2018.

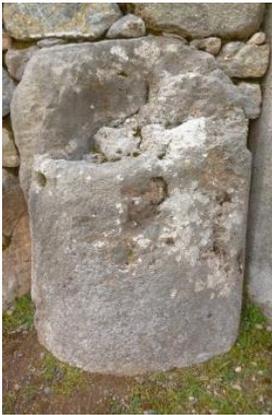
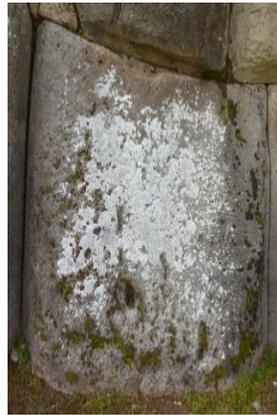
Las plantas inferiores, conformadas por especies no florales, constituidas por bacterias, hongos, líquenes, musgos, helechos y otros; conformando en conjunto cientos de especies que viven sobre las estructuras pétreas de valor cultural, siendo los líquenes los que mayor daño producen a las diferentes estructuras, por su facilidad de crecimiento y colonización y en segundo término, tenemos a los musgos que afectan el mortero y los piedra. El tipo de deterioro que producen estos organismos en las estructuras arqueológicas son las siguientes¹¹:

Foto N° 160 y 161: Líquen de tipo crustosos en el sector Baluartes

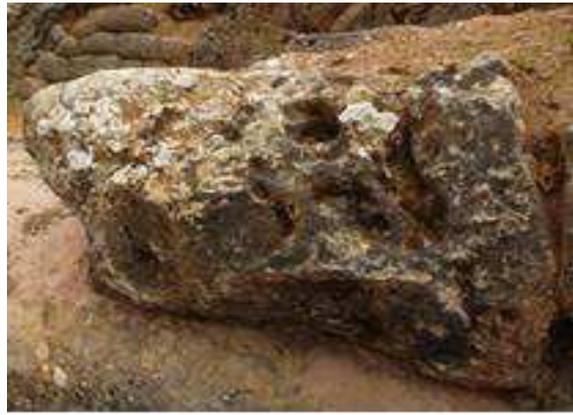
Foto N° 162: Líquenes de tipo crustosos en el sector Suchuna y Tambomachay -PANS

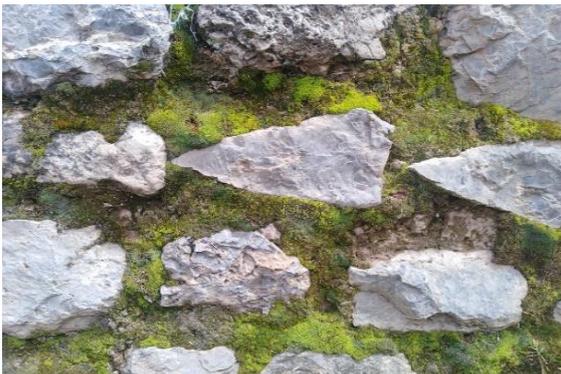
Foto N° 163 y 164: Musgos afectando los morteros en el sector Kiswarcancha -PANS

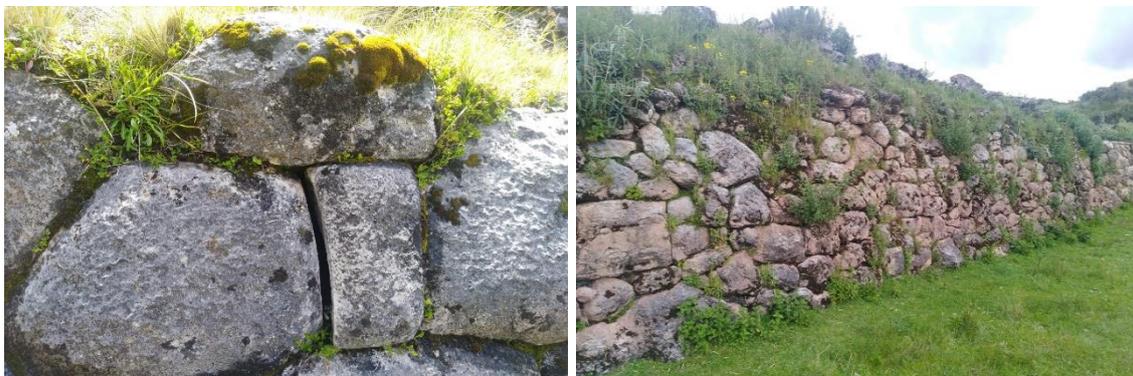
La acumulación del sustrato posibilita la germinación de semillas de plantas superiores sobre las estructuras y de acuerdo al tipo de planta está dañará a nivel superficial hasta provocar el colapso de estructuras, pudiendo llegar a la pérdida de la evidencia arqueológica, ello sucede en diferentes sectores arqueológicos del PANS.

Foto N° 165 y 166: Deterioro por plantas superiores – Sector Inkilltambo y Chakan.
Fuente. Equipo Técnico Plan Maestro 2019.

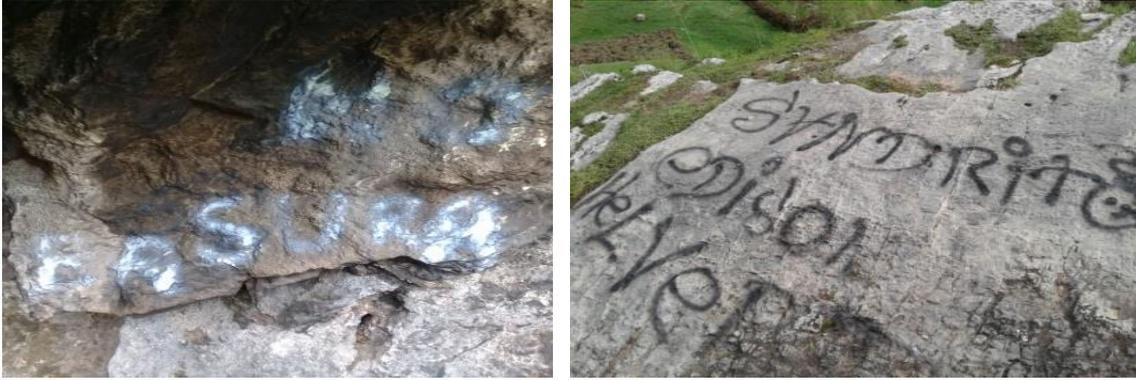
Existen acciones antrópicas negativas, entre las cuales se verifica el pintado de muros de valor histórico y arqueológico, usando diversos tipos de pintura mediante el uso de brochas u otros elementos como son los aerosoles y pinturas de aspersión. Esta acción es efectuada principalmente por personas jóvenes que desconocen el valor de las estructuras patrimoniales. El daño que se produce es debido al ingreso de compuestos ajenos a la composición de la piedra, los cuales pueden modificar las capas superficiales y producir con el tiempo desprendimiento y deterioro.

Foto N° 167 y 168: Pintas en elementos líticos, cantera Amaru Markawasi (a) y esmalte tipo spray en Quespewara (b).

El deterioro que producen las pintas puede provocar además la alteración de la pátina de la superficie rocosa y de los mampuestos que han sido objeto de la intervención.

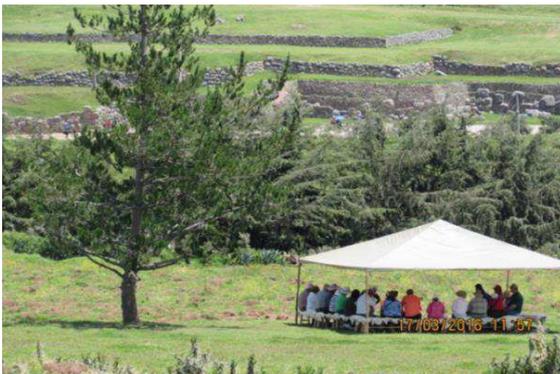
Estas prácticas incluyen el uso de bebidas alcohólicas, alucinógenos, grasa de animales, coca, etc., que al estar en contacto directo con la roca labrada (Wak'as), generan procesos de alteración en la composición físico química.

Foto N° 169: Vista de un grupo de turistas participando en actividades místicas, sector Pukamoqo (marzo, 2016).

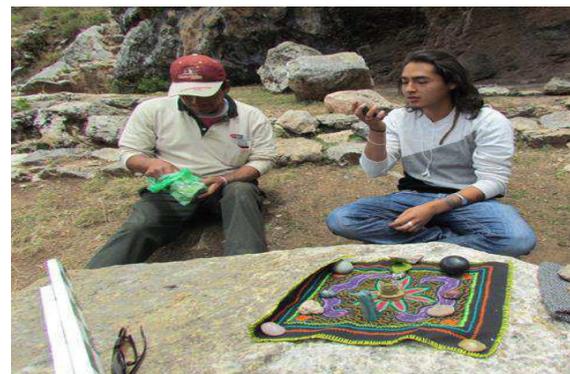
Foto N° 170: Realización de un ritual chamánico, en el Sitio arqueológico Ch'uspiyoq. (agosto, 2016).

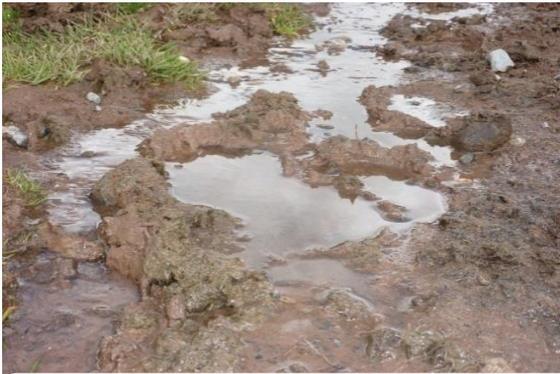
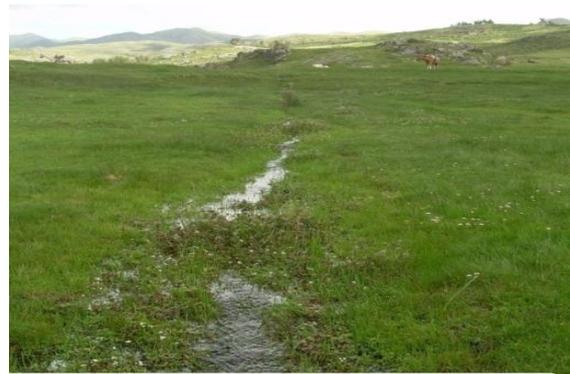
La presencia de caballerizas locales clandestinas en propiedades privadas, generan impactos negativos sobre el patrimonio natural, puesto que los paseos a caballo generan pérdida de cobertura vegetal producto del pisoteo, la consecuente erosión del suelo, así mismo se genera una compactación significativa de los horizontes subyacentes del suelo, reduciendo la infiltración e incremento del escurrimiento superficial, desvío de cursos de agua y provocan la remoción de partículas de suelo, alterando el entorno y consecuente pérdida de especies nativas, además de la acumulación de excretas por todo los caminos.

Foto N° 172 y 173: Contaminación de Fuentes Hídricas por excretas de caballos, así misma pérdida de cobertura vegetal.

Para mitigar los efectos negativos antes descritos, la DDC-Cusco en coordinación con la Municipalidad Provincial de Cusco viene impulsando la promulgación y cumplimiento de una Ordenanza Municipal para la erradicación de esta actividad al interior del PANS.

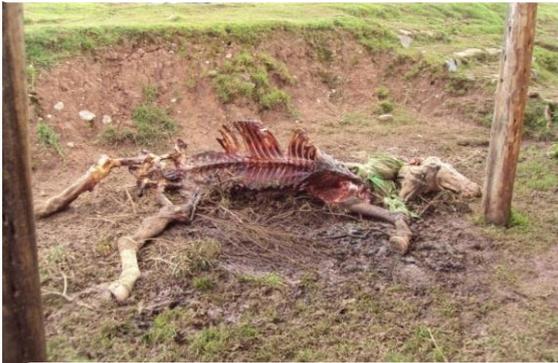
Foto N° 174: Descomposición de cuerpos inertes de equinos que son abandonados.

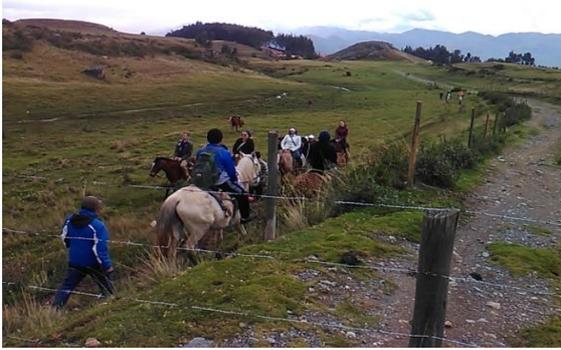
Foto N° 176: grupos de turistas no planificadas con guía de caballos afectando los cercos perimétricos.
Fuente. Equipo Técnico PANS 2016 – 2018.

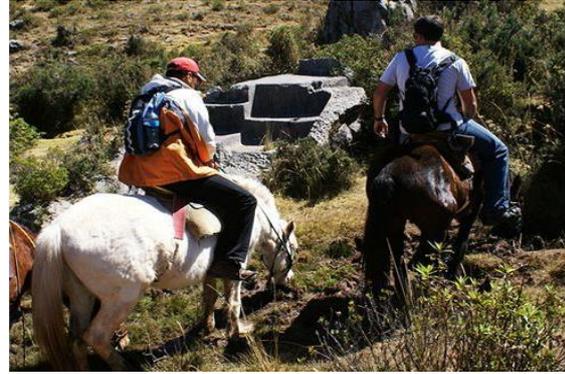
Foto N° 177: Paseo de Turismo Informal, presión sobre ecosistemas, Micro cuenca de Chakan– Sector Pucara.
Fuente. Equipo Técnico PANS 2016 – 2018.

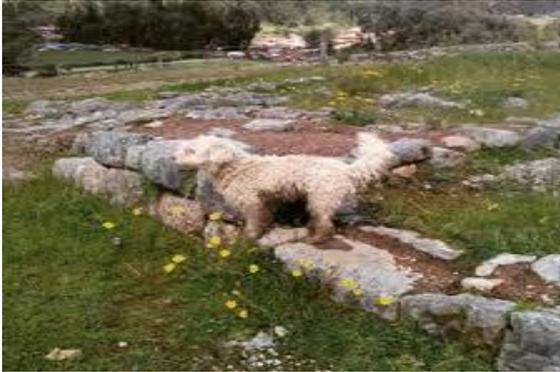
Foto N°180: Presencia de canes sobre el patrimonio arqueológico, Sector Muyuqmarka – Recintos.
Fuente. Equipo Técnico PANS 2016 – 2018.

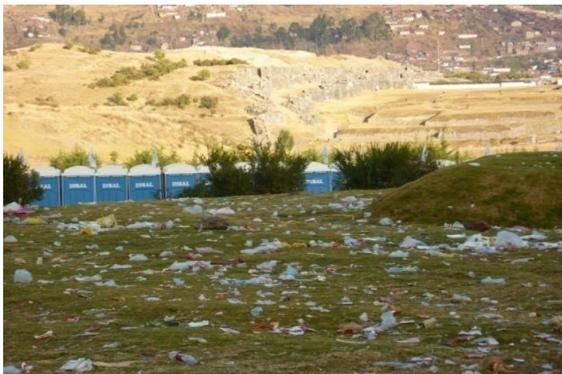
Foto N° 182: Residuos sólidos generados durante el Inti Raymi. Sector: Ovalo.
Fuente. Equipo Tecnico PANS 2016 – 2018.

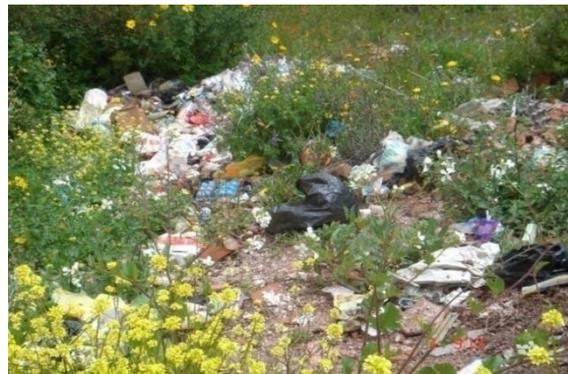
Foto N° 183: Botadero clandestino de residuos sólidos. Sector: Tanpumachay.
Fuente. Equipo Tecnico PANS 2016 – 2018.

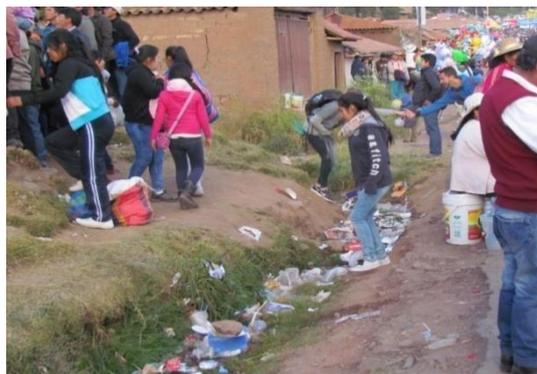
Foto N°184: Generación de RR.SS. en la escenificación del Inti Raymi – 2018.
Fuente. Equipo Tecnico PANS 2016 – 2018.

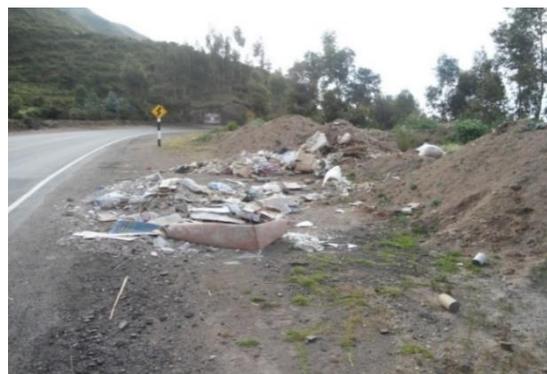
Foto N°185: Acumulación de desmonte y residuos sólidos en la vía asfaltada Cusco - Pisaq del PANS, sector: Tambomachay.
Fuente. Equipo Tecnico PANS 2016 – 2018.

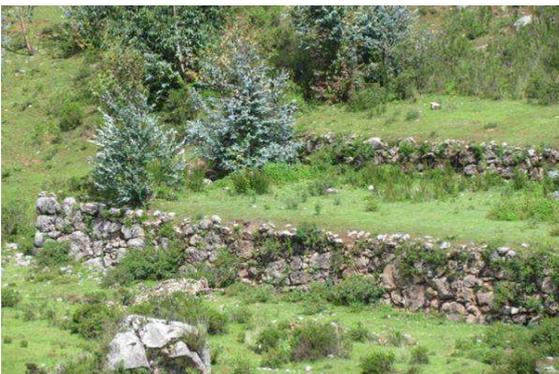
Foto N° 186 Vegetación arbórea afectando las cabeceras de muro prehispánico. S. A. Ch'uspiyoq y Quebrada de Tambomachay (abril, 2016).
Fuente. Equipo Técnico PANS 2016 – 2018.

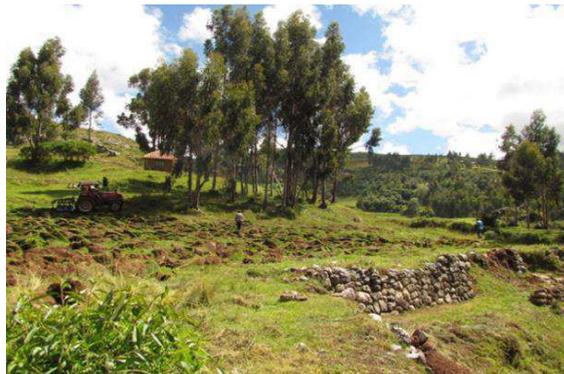
Foto N° 187: Tractor realizando trabajos agrícolas sobre la plataforma de un andén de época inca, Sitio Arqueológico de Lanlakuyoq. (Abril, 2016).
Fuente. Equipo Técnico PANS 2016 – 2018.

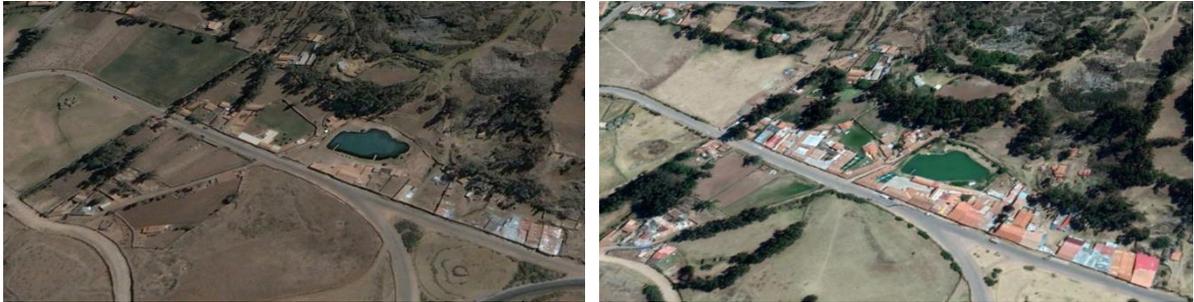
Imagen N° 28 y 29. Ocupación Antrópica en Mollococha - PANS

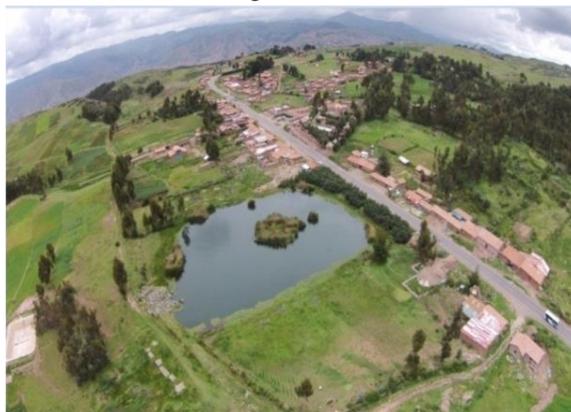
Foto N°188: Comunidad Campesina de Huayllarcocha, donde se aprecia el crecimiento lineal, vía de primer orden Cusco – Pisac.

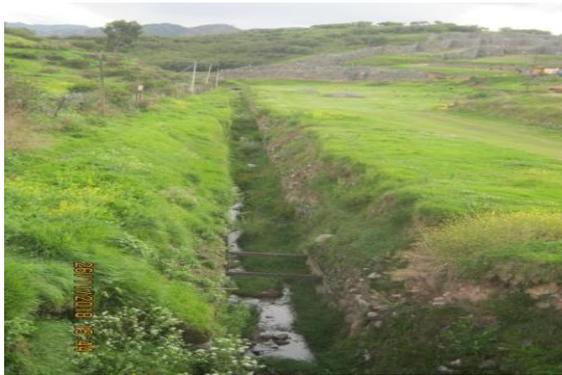
Foto N° 189: Canal de encauzamiento Puqro actualmente receptor de aguas servidas del sector de Mollococha 2018.

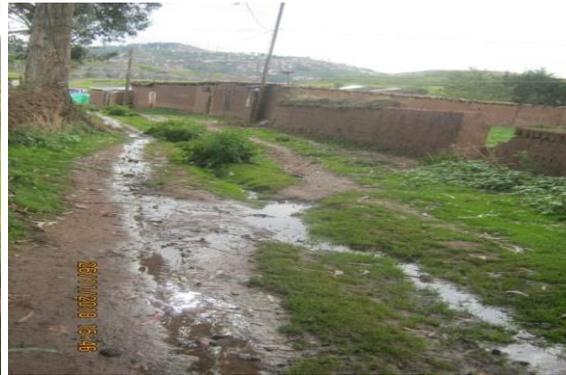
Foto N°190: Vertido de aguas residuales por canal abierto. Sector de Pucamocco 2018.

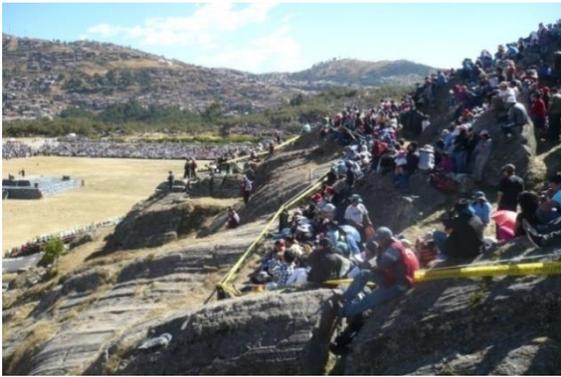
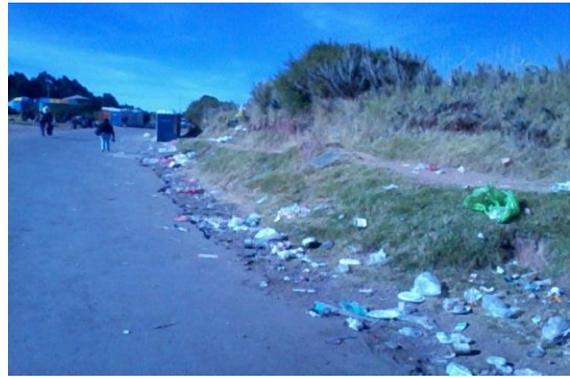
Fotos N° 194 y 195: Escenificación de la festividad del Inti Raymi, generación de residuos sólidos.
Fuente: Equipo Técnico PANS 2018

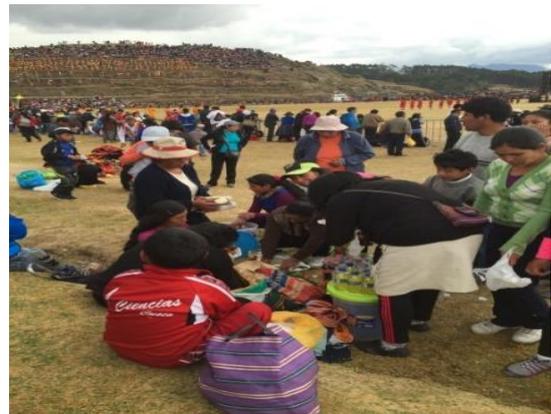
Fotos N° 196 y 197: Escenificación de la festividad del Warachikuy, genera venta ambulatoria en la zona Arqueológica monumental de Saqsaywaman.
Fuente: Equipo Técnico del PANS 2018

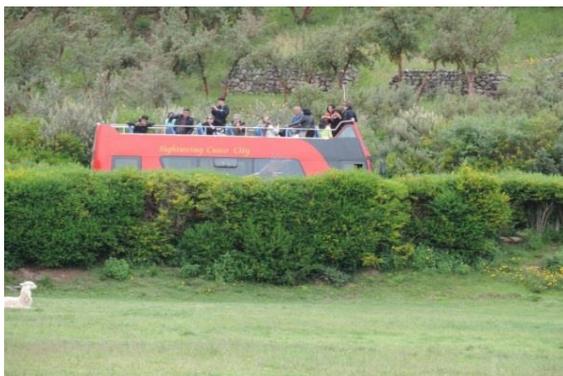
Foto N° 200: Se observa Mirabus estacionado en zona restringida.

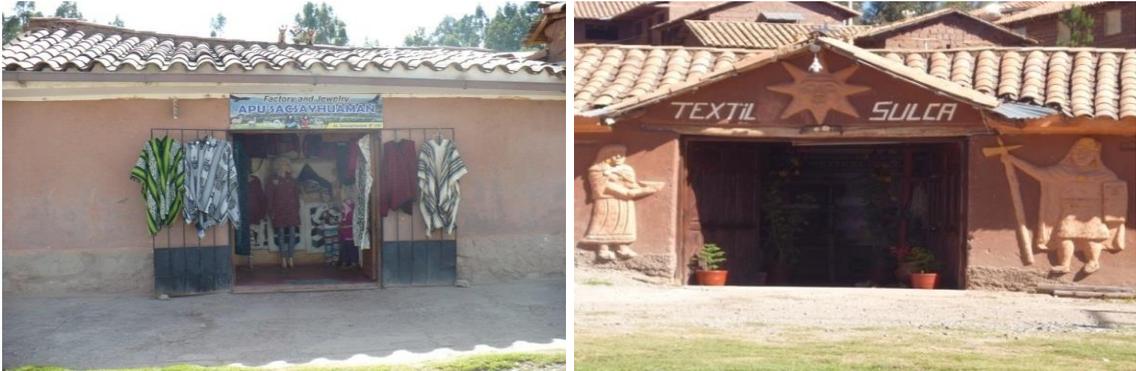
Actividad comercial ilegal que se incrementa en los últimos años, en los sectores de Molloqocha y en la comunidad de Huayllarcocha en la vía de primer orden Cusco-Pisac. En los sectores donde se desarrolla esta actividad no cuentan con servicios básicos, ni licencia de funcionamiento existiendo omisión de funciones por parte de la

municipalidad provincial de Cusco. La implementación de estos establecimientos, altera el contexto y el paisaje cultural.

Fotos N° 204 y 205: Establecimientos de Comercio de Artesanía, ubicados en el sector de Molloqocha y Comunidad de Huayllarcocha.

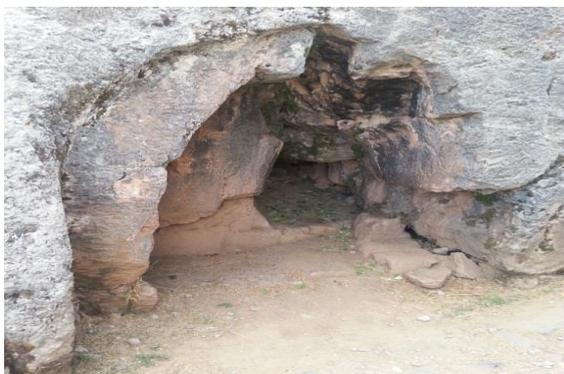
Foto N° 207. Quema de ofrendas dañan los elementos líticos sector Chinkana Chica.
Fuente: Equipo Técnico PANS 2016 – 2018

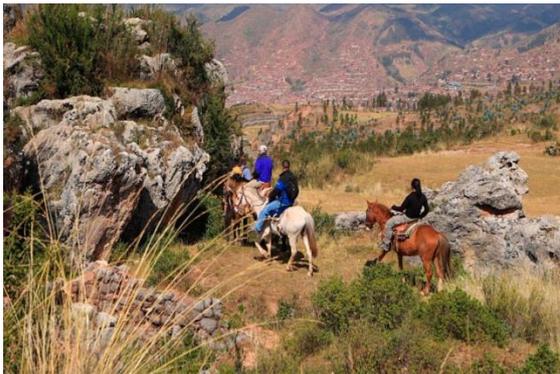
Foto N° 209: El servicio de paseo a caballo se realiza por los caminos prehispánicos causando deterioro-sector Qochapata.

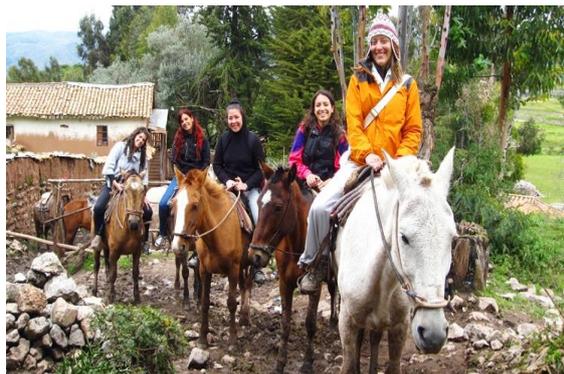
N° 210: Inicio de paseo a caballo tramo Puqro – Camino Inca que va al Antisuyo hacia Uku Uku.

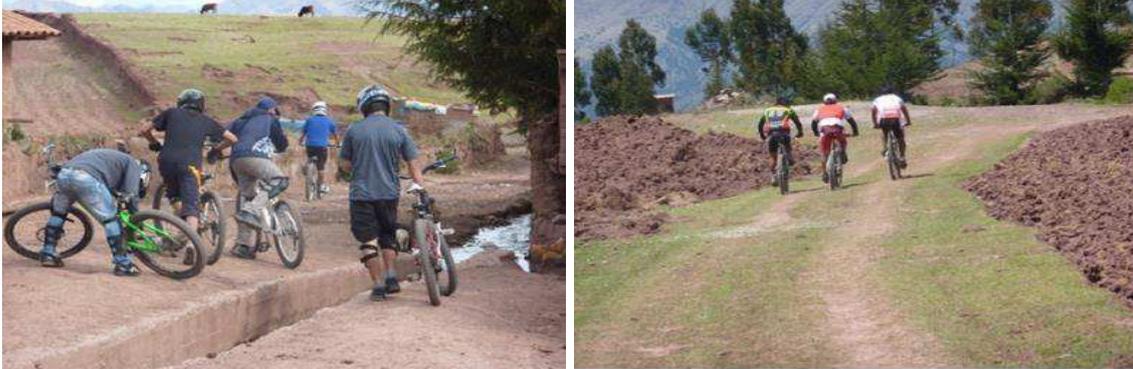
Machu Choquequirau, Hatún Plaza, Rumi Wasi y Yacanora. La ruta más utilizada es en el sector de Llaulli Kasa - Amaru Markawasi terminando en Cheqtaqaqa y en el sector de Huayllarcocha y Tambillo- Por sus características, esta actividad constituye un factor de deterioro para restos culturales (recintos y caminos prehispánicos), durante el recorrido.

N° 211 y 212: Ciclistas preparados para descender por la vía prehispánica desde la comunidad de Yuncaypata.
Fuente: Equipo Técnico PANS 2016 – 2018.

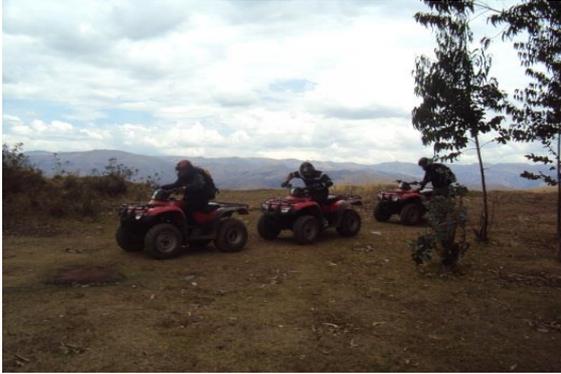
Esta actividad es desarrollada a través de competencias y circuitos con vehículos de cuatro ruedas similares a una motocicleta; los circuitos son ofertados por empresas operadoras de turismo de aventura, los cuales brindan deportes al aire libre, generando ruido y contaminación acústica. Esta actividad se viene dando en el abra de Ccorao, laguna de Qoricocha y en la trocha carrozable Los Huertos-Kallachaka finalizando en Inkilltambo.

Fotos N° 213 y 214: Cuatrimotos que enrumban su recorrido en el abra de Ccorao, dañando recintos arqueológicos.
Fuente: Equipo Técnico PANS 2016 -2018.

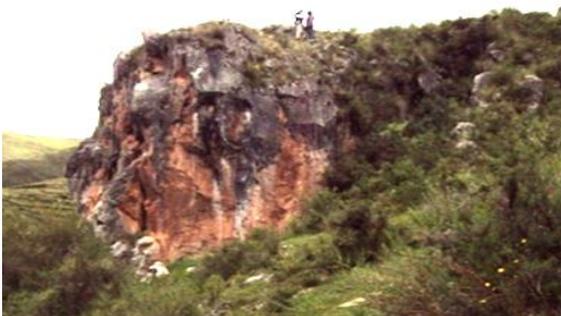
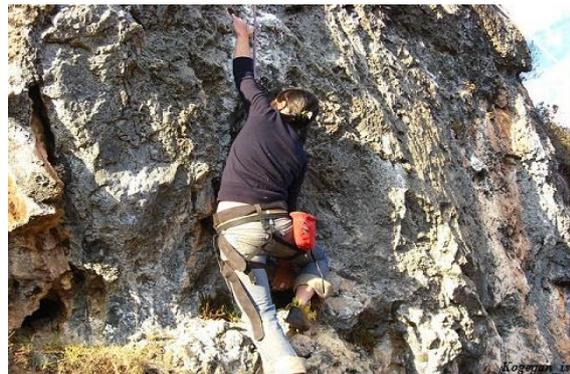
Para el desarrollo de este tipo de actividad turística, se ha detectado el uso de lugares ceremoniales (Huacas) en donde se practica este deporte, desarrollándose con frecuencia en las zonas de Chakan, quebrada de Chuspiyoq Wayqo y micro cuenca de Tambomachay, ocasionando deterioro de las Huacas por el uso de cuerdas y arneses.

Fotos N° 215 y 216: Práctica de Rapelling en el sector de la Quebrada de Chuspiyoq Wayqo.
Fuente: Equipo Técnico PANS 2016 - 2018

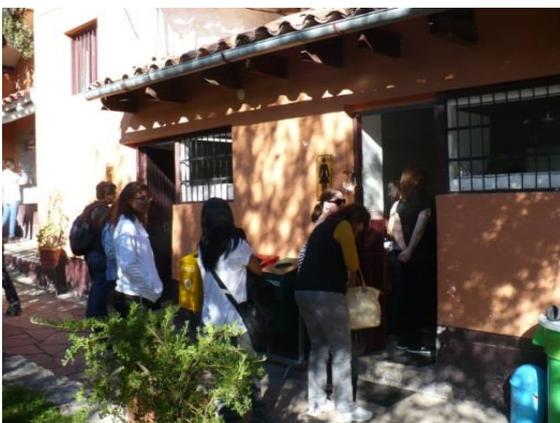
Foto N° 217 y 218: Infraestructura de servicios higiénicos del sector de Llaullipata, insuficiente para flujo turístico y mal estado de conservación de servicios higiénicos de Tambomachay.
Fuente: Equipo Técnico PANS 2018

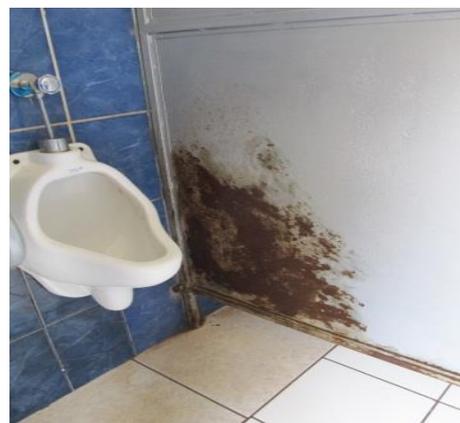
Existen algunos servicios básicos, para brindar atención al visitante, entre los cuales se encuentran los servicios higiénicos ubicados en las zonas de Llaullipata, Q'enco y Tambomachay, los mismos que no solamente son insuficientes si no tampoco son adecuados para la atención a los visitantes. Se carece de un museo de sitio y de un centro de interpretación para posibilitar una mejor experiencia para los visitantes. Por otro lado, no existen otros servicios complementarios como cafeterías y venta de souvenirs u otros que permitan ofrecer descanso a los visitantes.

Se identificó de igual manera la necesidad de reubicar servicios que se encuentran en zonas inadecuadas puesto que están en espacios poco seguros y otros por no ser fácilmente accesibles y con el fin de que no alteren el contexto inmediato.

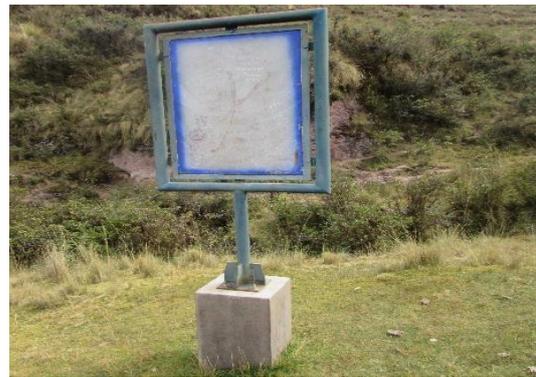
Por otro lado, se ha identificado la falta de señalética en algunos sectores, principalmente paneles con mayor información histórico-cultural de la zona visitada, así como de las particularidades del espacio o sitio en el que se encuentra el visitante y la ubicación de los servicios más cercanos. Así mismo, se ha observado la carencia de servicios e instalaciones adecuadas para prestar asistencia y otras facilidades a los visitantes. Por último, existen algunos paneles informativos en mal estado.

Foto N° 226: Panel informativo en mal estado de conservación en el sector de la micro cuenca de Tambomachay.
Fuente: Equipo Técnico PANS 2018
