RESOLUCION DIRECTORAL N° 000150-2024-DGPA-VMPCIC/MC

Asunto : REMISIÓN DE INFORME DE INSPECCIÓN REALIZADO EN EL
SITIO ARQUEOLÓGICO SINCHI ROCA, UBICADO EN EL
DISTRITO DE COMAS, PROVINCIA Y DEPARTAMENTO DE
LIMA.

**INFORME DE INSPECCIÓN N° 0001-2023-SVA/DCS/DGDP/VMPCIC/MC**

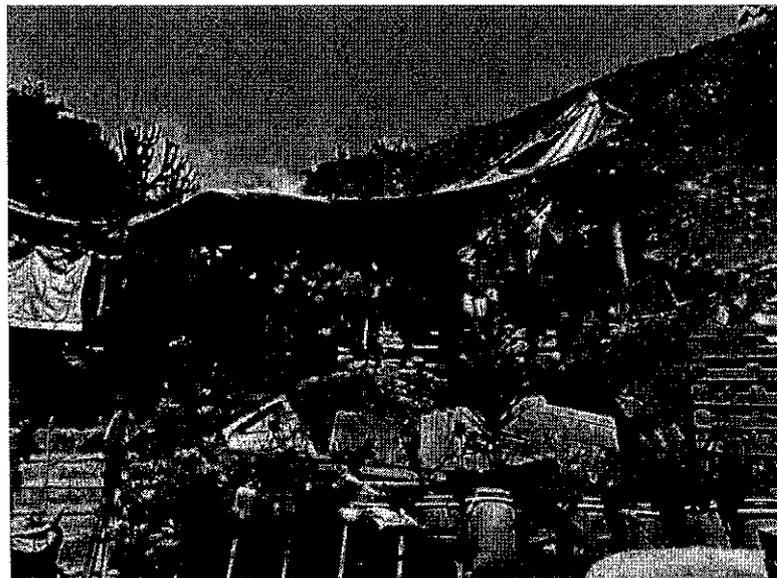
Imagen N° 1: Vista panorámica del uso indebido del Sitio Arqueológico Sinchi Roca, donde se observa la colocación de masetas y baldes que contienen plantas.

MEDIDA		REFERENCIA
Paralización y/o cese de la afectación:	x	Se exhorto a la paralización de cualquier tipo de trabajo al interior del sitio arqueológico Sinchi Roca.
Señalización:	x	Se sugiere colocar muros de señalización.

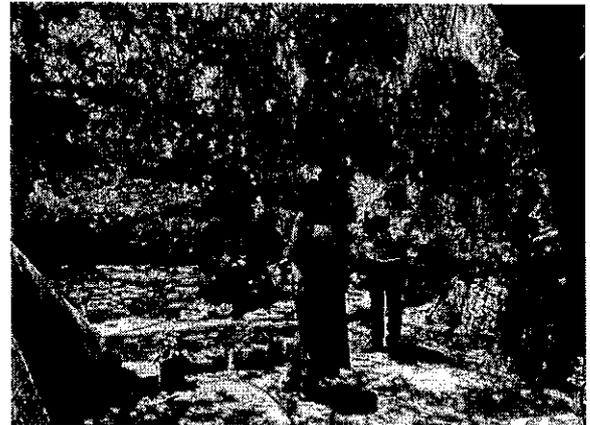
Imagen 4 y 5 Sitio Arqueológico Sinchi Roca. Vista panorámica del sembrado de plantas y árboles, colocación de masetas o balde con plantas y la construcción de un piso con concreto, los mismos que se están ampliando hacia el sitio arqueológico.

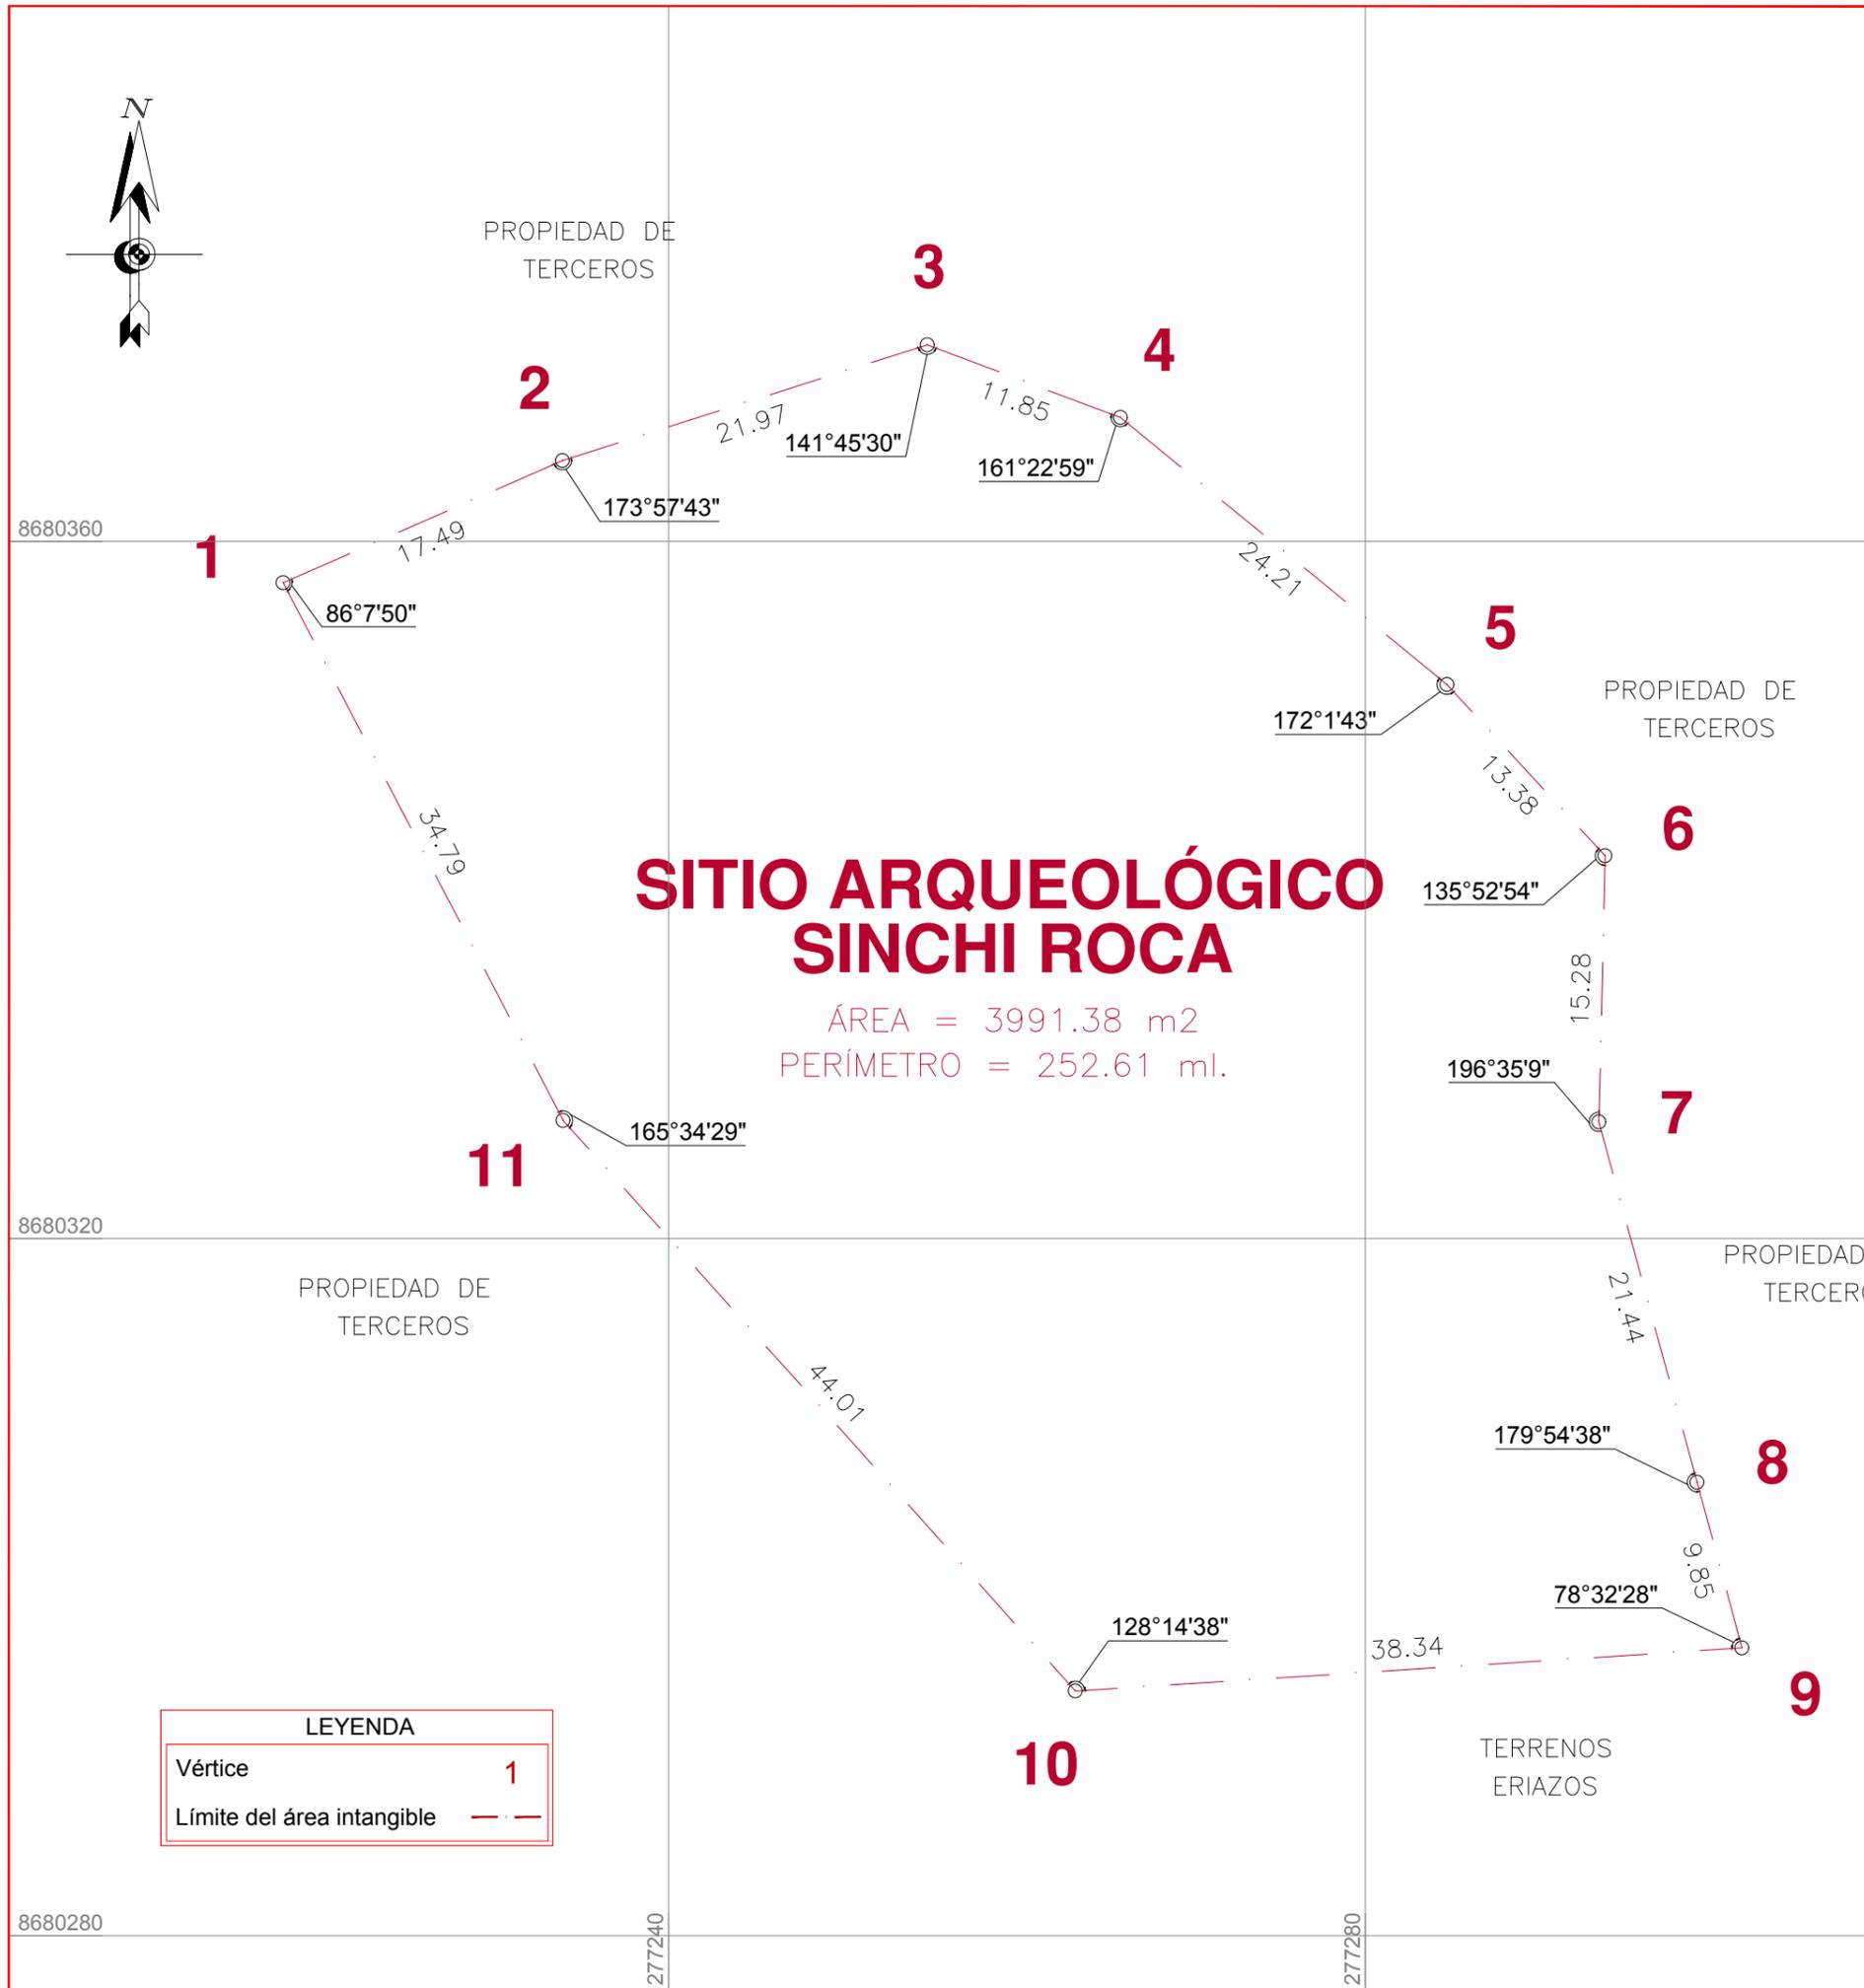
SITIO ARQUEOLÓGICO SINCHI ROCA

ÁREA = 3991.38 m²
 PERÍMETRO = 252.61 ml.
