## **INFORME N° 00007-2024-SENACE-PE/DEIN-UT**

**ASUNTO** : Se recomienda otorgar conformidad al *"Informe Técnico Sustentatorio para la Obra Accesorio del Km 147+880 - Km 148+000 del Corredor Vial Interoceánico Sur Perú Brasil, Tramo N° 2 Urcos - Puente Inambari"*, presentado por Concesionaria Interoceánica Sur Tramo 2 S.A.

**FECHA** : San Isidro, 31 de octubre de 2024

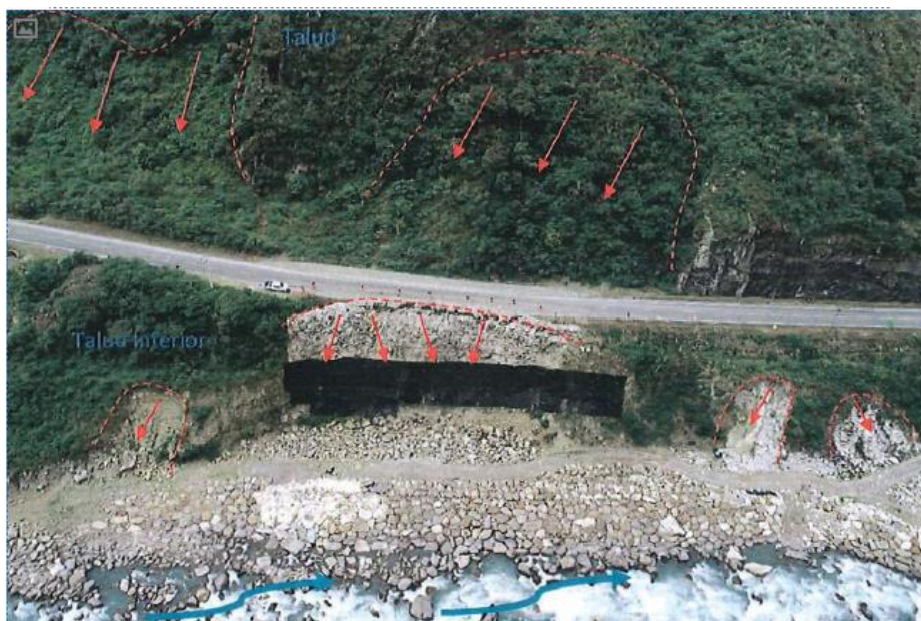
**Fotografía N° 01: Panel fotográfico del sector comprendido entre los km 147+880 al km 148+000**

Se observa la ocurrencia del proceso de desprendimiento a causa de las intensas precipitaciones, formando cárcavas y escarpas en el talud inferior, además de evidenciar zonas susceptibles de deslizamientos por baja resistencia del suelo.

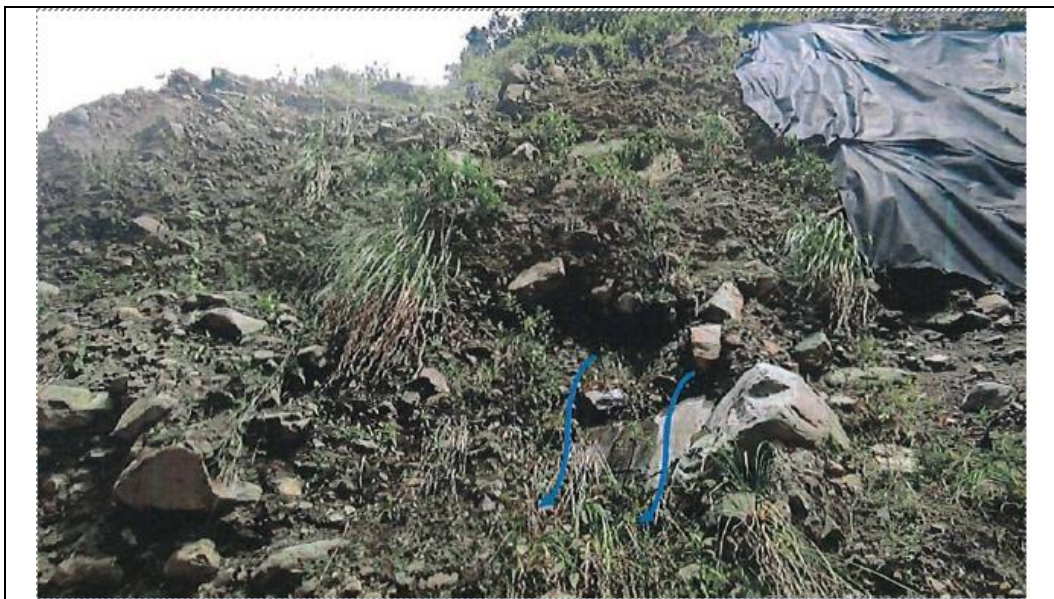
Se evidencia el proceso de filtración de flujos subterráneos de escorrentías superficiales que afloran al margen derecho de la escarpa, siendo inestables ante procesos parecidos; la saturación del depósito coluvial generando la pérdida de resistencia del suelo debilitando su estructura y provocando derrumbes y deslizamientos.

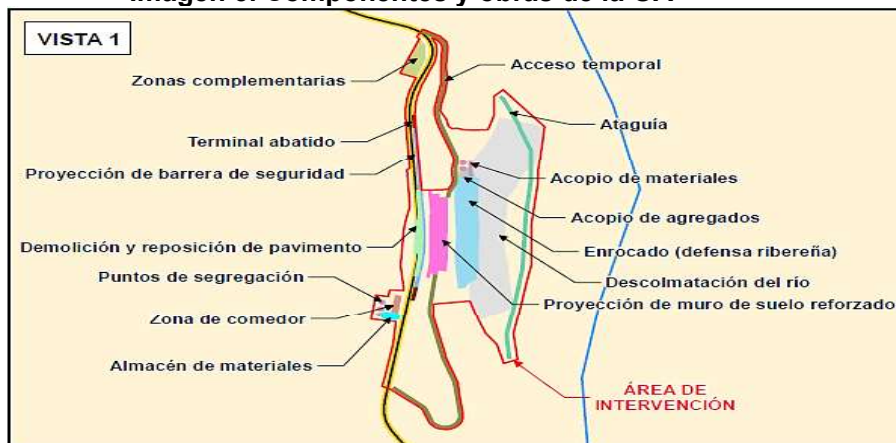
**Imagen 3. Componentes y obras de la OA**

Fuente: Mapa de intervención y componentes del ITS (Mapa ITS-AICM-03)
