MUNICIPALIDAD PROVINCIAL DE
CALCA

RENDICIÓN DE CUENTAS 2024

INFORME DE ACCIÓN DE OFICIO POSTERIOR
N° 49-2024-OCI/0382-AOP

"MANTENIMIENTO DE LA PLAZA DE ARMAS DEL DISTRITO DE CALCA, CALCA, CUSCO"

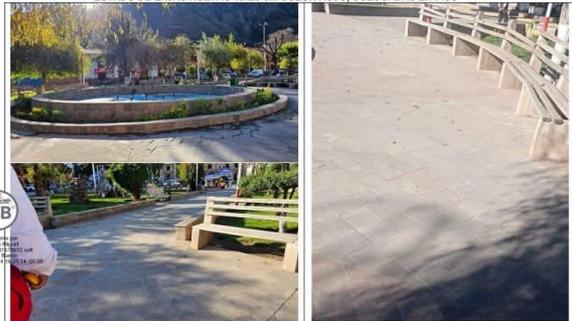
PANEL FOTOGRAFICO N° 17
ESTADO DE LAJAS NUEVAS 40x20 cm COLOR ROJO, COLOCADAS EN PISO

Descripción: Se aprueba las lajas nuevas en piso de 40x20 cm de color rojo, colocadas en la zona de circulación adyacente a la pileta.

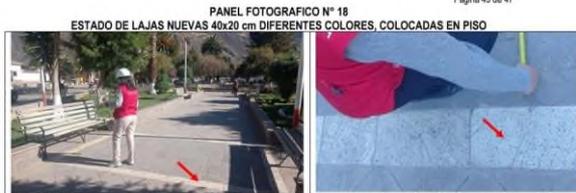
Descripción: Se aprueba las lajas nuevas en piso de 40x20 cm de color blancas, colocadas en la zona de circulación, frente a cada banca, en forma de marco.

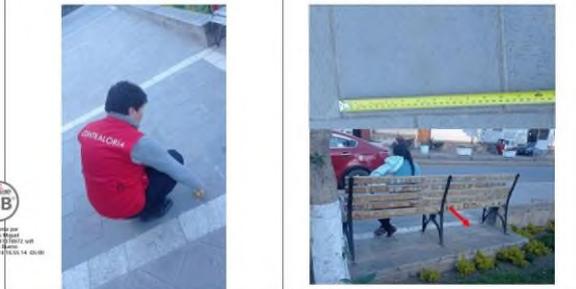
PANEL FOTOGRAFICO N° 19
ESTADO DE LAJAS EXISTENTES 25X25 cm, COLOCADAS EN PISO Y SARDINEL DE AREAS VERDES

Descripción: Se aprueba las lajas en piso de 25x25 cm, correspondiente al cobrado de lajas existentes, en piso, sardinel de áreas verdes, área principal y costado de las bancas.
