RESOLUCION DIRECTORAL N° 000197-2024-DGPA-VMPCIC/MC

Asunto : SE REMITE INFORME TÉCNICO DE VIABILIDAD DE PARA LA
AMPLIACION DE LA VIGENCIA Y MODIFICACION DE LA
PROTECCIÓN PROVISIONAL DEL BIEN INMUEBLE
PREHISPÁNICO SITIO ARQUEOLÓGICO CERRO LA GRUTA..

SITIO ARQUEOLÓGICO CERRO LA GRUTA

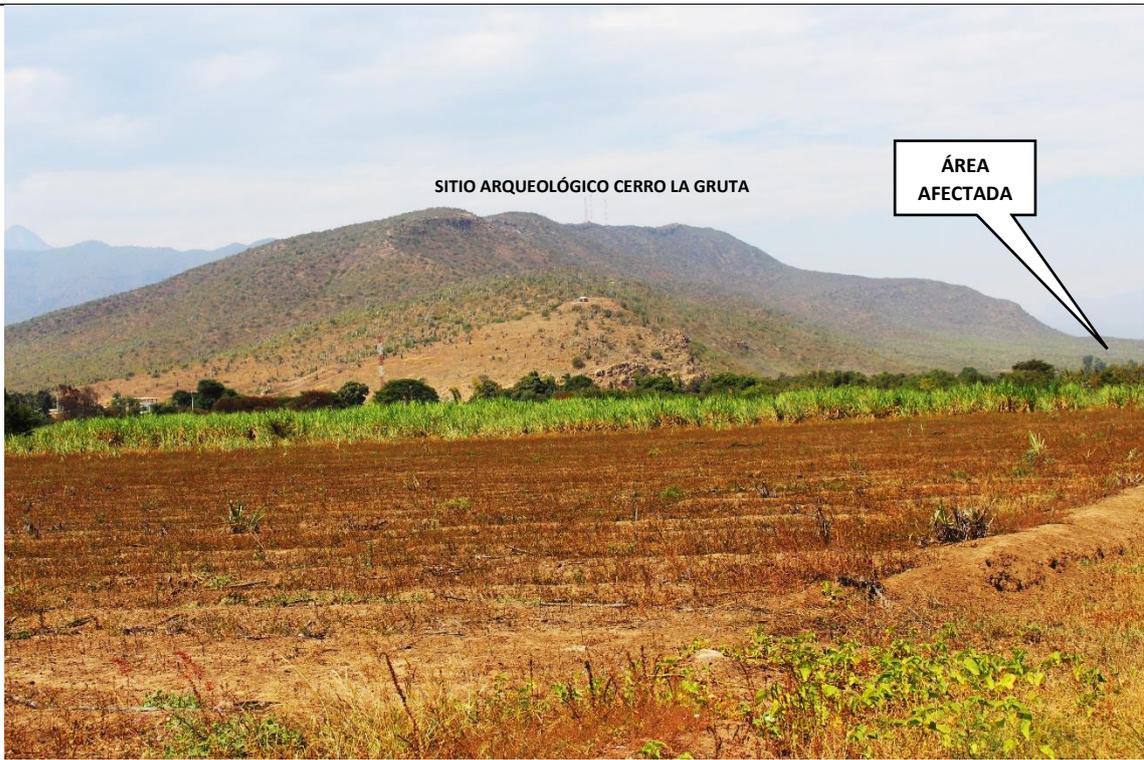
Imagen 4: Vista panorámica norte-sur del promontorio Cerro La gruta donde se emplaza en sitio arqueológico del mismo nombre, señalando la ubicación de las áreas afectadas.

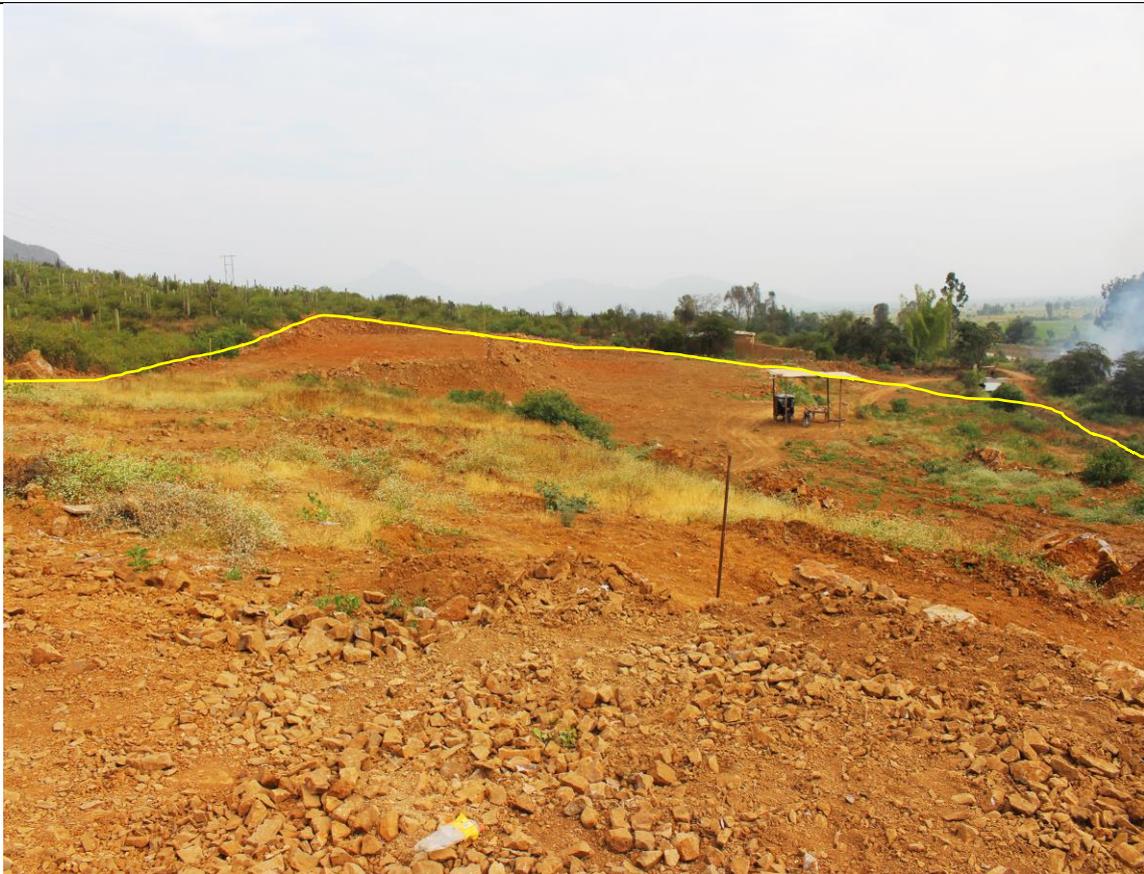
Afectación 1: Reportó la alteración y destrucción parcial del sitio arqueológico en una extensión de alrededor de dos hectáreas que fueron niveladas para la construcción de un centro recreacional.

Imagen 5: Vista panorámica del área nivelada para la construcción del centro recreacional (año 2021).
