INFORME N° 00068-2024-SENACE-PE/DEIN-UT

- ASUNTO** : Se recomienda otorgar conformidad al “*Informe Técnico Sustentatorio para la Obra Accesoría del Sector km 371+050 – km 371+200 del Proyecto Corredor Vial Amazonas Norte, Tramo N° 3 Corral Quemado – Rioja*”, presentado por Concesionaria IIRSA Norte S.A.

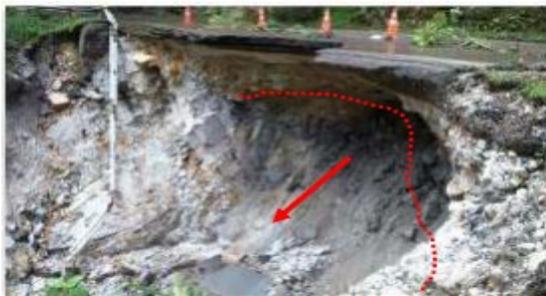
Figura N° 02. Condiciones actuales

El sector se encuentra reconstruido mediante soluciones paliativas, realizadas con el fin de mantener los niveles de servicio y proteger la integridad de los usuarios.

Vista de talud inferior, asentamiento, erosión y derrumbe.

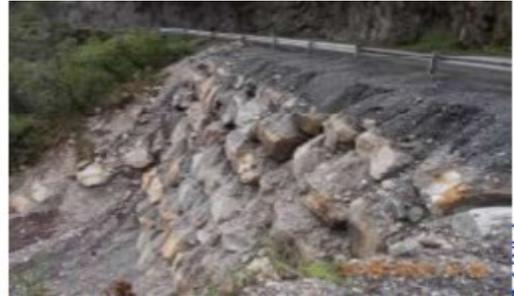
Vista de Recuperación del talud inferior con enrocado

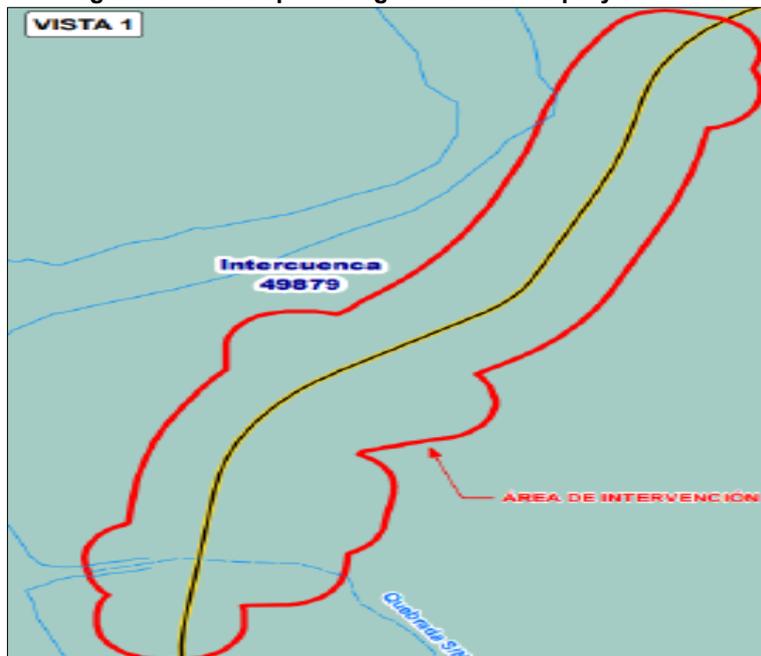
Figura N° 05. Cuerpos de agua cercanos al proyecto

Se precisa que se identificaron y delimitaron 04 cuencas de drenaje en el ámbito de estudio, para las cuales se estimaron los caudales de máxima avenida para distintos periodos de retorno. Presentando el cuadro 78. *Características de las cuencas de drenaje* y cuadro 75. *Caudales máximos método racional*.

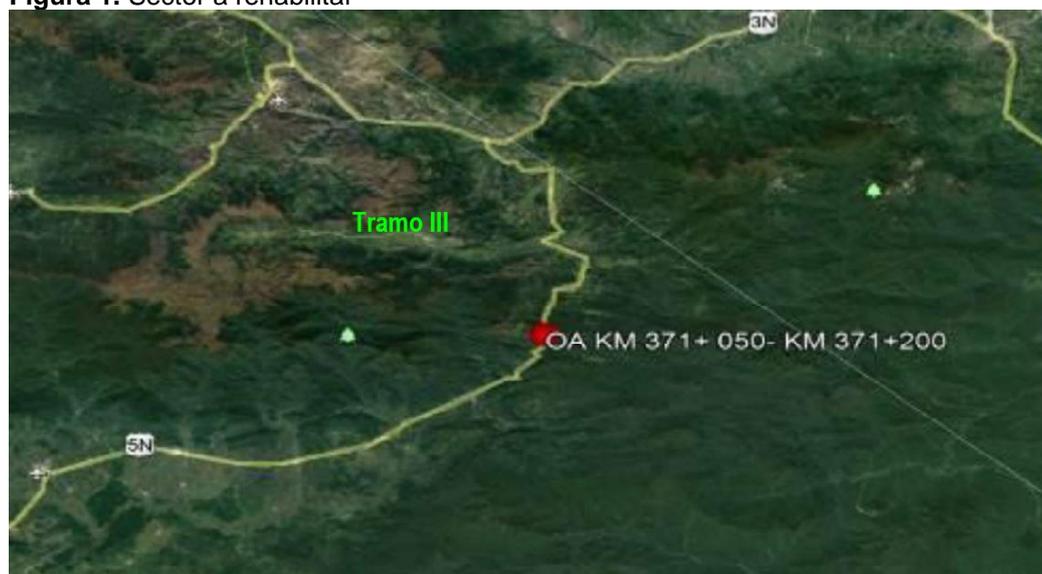
Figura 1. Sector a rehabilitar

- La empresa CONCESIONARIA IIRSA NORTE S.A En el sector Km 371+050 al Km 371+200, se ha identificado problemas de derrumbe del macizo rocoso, producido por la saturación y sobrecarga del terreno, generando asentamiento en la plataforma. La solución de ingeniería consiste en la Demolición y reconstrucción de estructura del pavimento, la construcción de muro de concreto armado, mejoramiento de la infraestructura existente (emboquillando Km 371+021) reemplazo de alcantarilla y estructura de ingreso, remoción de guardavías existentes y proyectar Muro New Jersey y construcción de Defensa Ribereña. variación del eje, demolición y reconstrucción de pavimentos del km 371+080 al km 371+260, ejecución de cortina de micropilotes, con bloque estabilizador y losa en voladizo entre las progresivas km 371+135 al km 371+235, Mejoramiento de la infraestructura existente (emboquillando Km 371+021), reemplazo del cabezal y 07 módulos de TMC de la alcantarilla km 371+021, zanja de drenaje para derivar excesos de lluvia hacia la alcantarilla km 371+021, incorporación de cuneta de pie de talud en el margen derecho de la vía y emplazamiento de una barrera de Contención tipo New Jersey con ranuras de drenaje, del km 371+135 al km 371+235. Las obras accesorias tienen por finalidad asegurar los niveles de servicio de la Concesión, de conformidad a lo pactado en el Contrato de Concesión, en busca de

estabilizar la infraestructura o evitarle daños, por efecto de la erosión fluvial o geotecnia; así como la seguridad vial de la población.
