RESOLUCION DIRECTORAL N° 000221-2024-DGPA-VMPCIC/MC

Asunto : SE REMITE INFORME TÉCNICO DE VIABILIDAD PARA LA
DETERMINACIÓN DE HUACA FLORES, FUNDO JOSÉ
CARLOS MARIÁTEGUI, SECTOR EL NARANJAL –
LAMBAYEQUE.

Img.1: Captura de imagen Google Earth (29-04-2023), con indicación de las diferentes afectaciones de origen antrópico en el BIP S.A. Huaca Flores, según la inspección realizada el 24-10-2024.

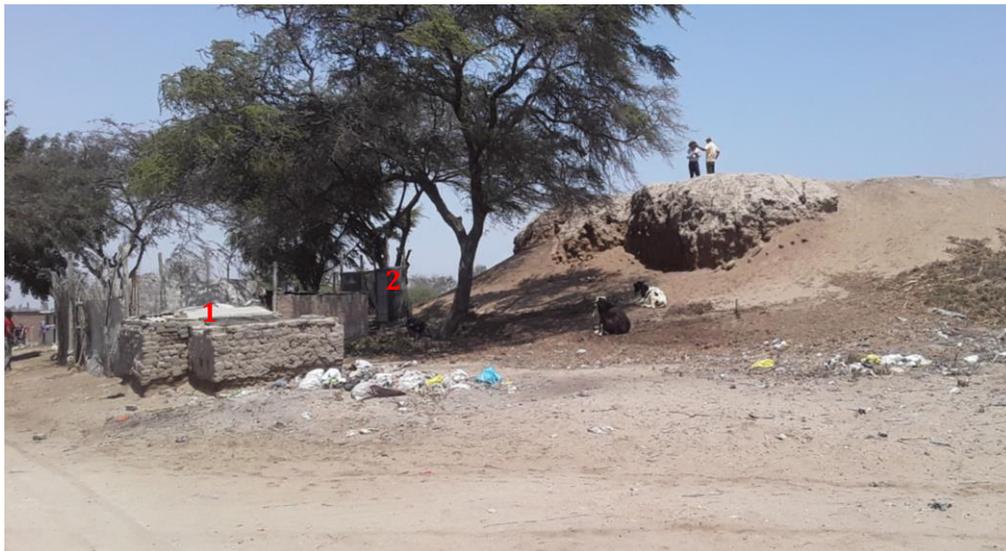
Foto 1: Vista de este a oeste, se observa parcialmente las afectaciones 1 y 2, nótese el grado de deterioro que están causando en la edificación de adobes del sitio arqueológico huaca Flores.

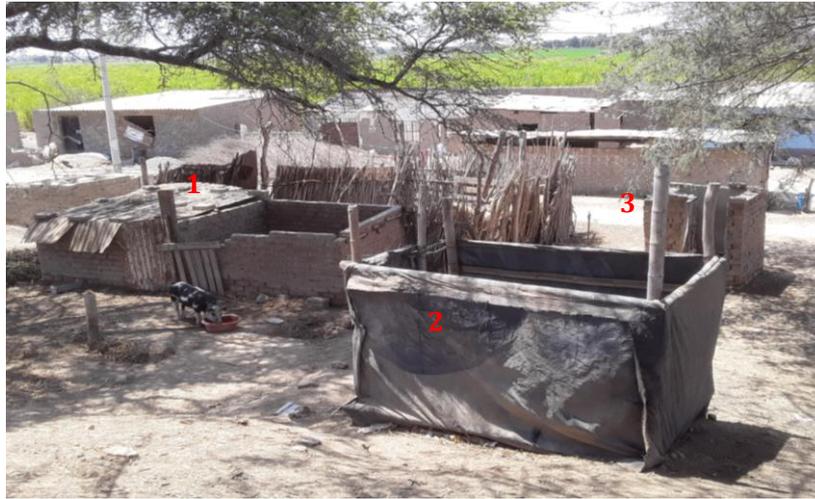
Foto 2: Vista desde la cima de la huaca hacia el lado sur, se observan las afectaciones antrópicas 1 al 3.

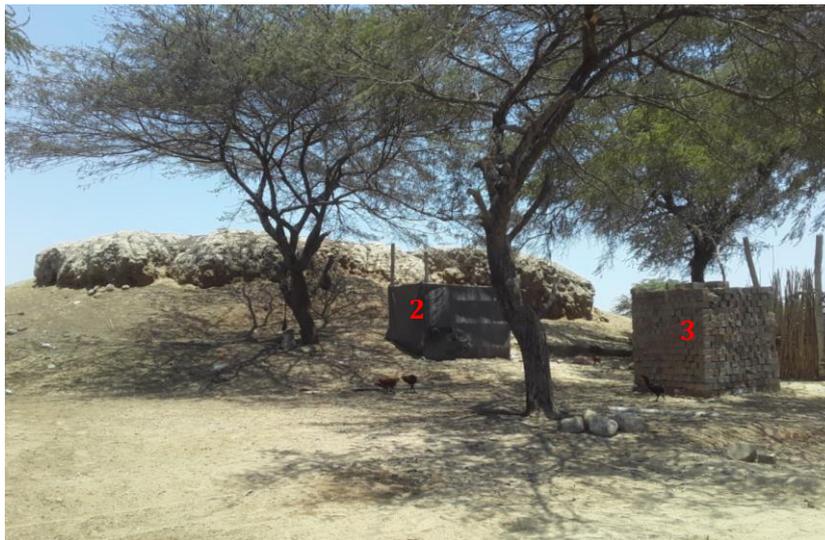
Foto 3: Vista de sur a norte, se observa el lado sur de la huaca y las afectaciones 2 y 3, nótese la cercanía con respecto a la edificación con adobes de la huaca, poniendo en grave riesgo su conservación.

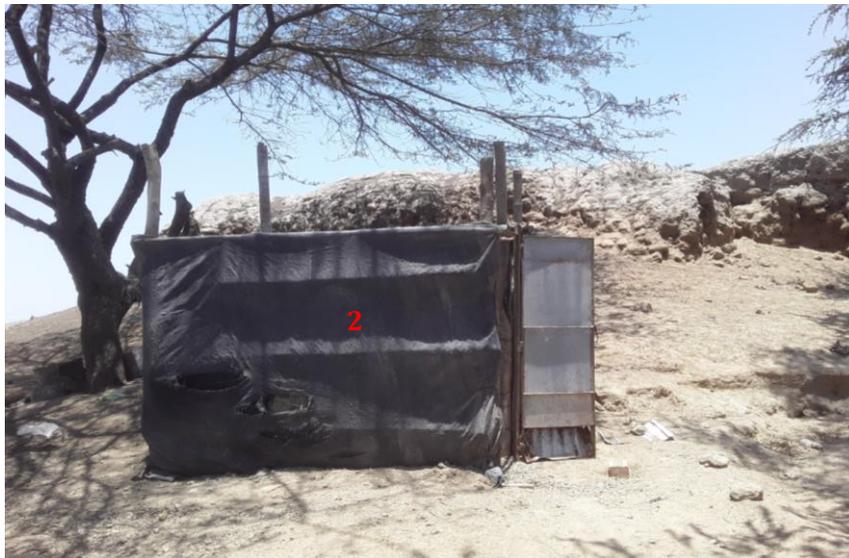
Foto 4: Vista de sur a norte, se observa la afectación 2, poniendo en grave riesgo la conservación de la edificación de adobes de la huaca.

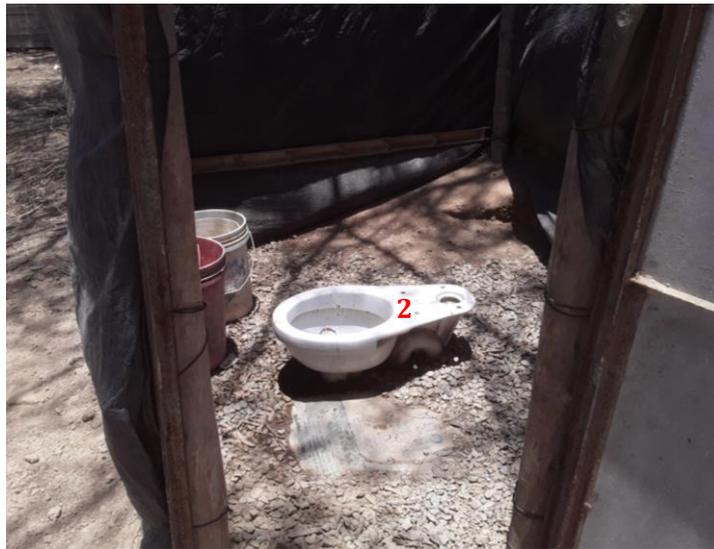
Foto 5: Vista en detalle en el interior de la afectación 2, se observa la instalación de una taza de inodoro moderna para el servicio de pozo ciego, lo cual podría indicar que el pozo sería de gran tamaño y estructura firme o que a nivel subterráneo podría existir un sistema conectado de tubería que conduce las aguas servidas hacia otro punto en el lado sur que no hemos logrado observar durante la presente inspección. Cualquiera de las dos opciones estaría causando graves afectaciones al patrimonio cultural en niveles subyacentes, dada su proximidad tan cercana a la edificación con adobes de la huaca.

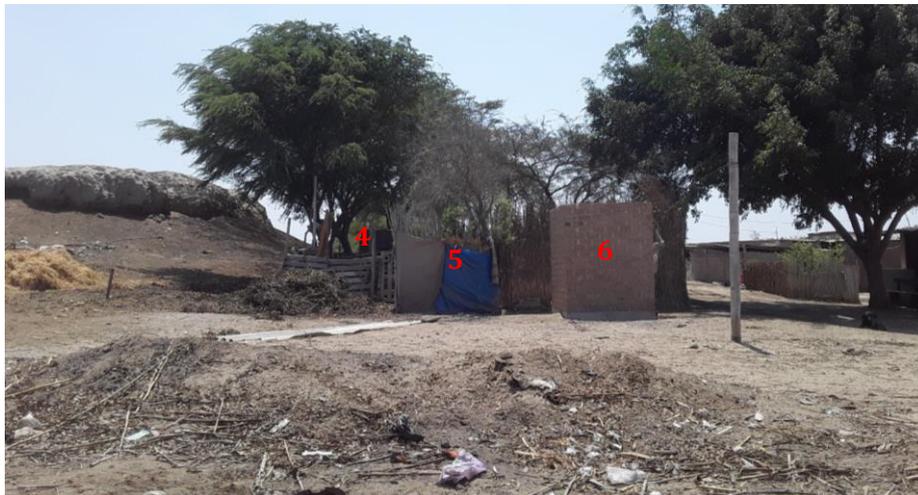
Foto 6: Vista de oeste a este, se observa el lado sur de la huaca y las afectaciones 4 (corrales), 5 (pozo ciego) y 6 (cuarto para baño y ducha en proceso de construcción con material noble) dentro del área arqueológica.

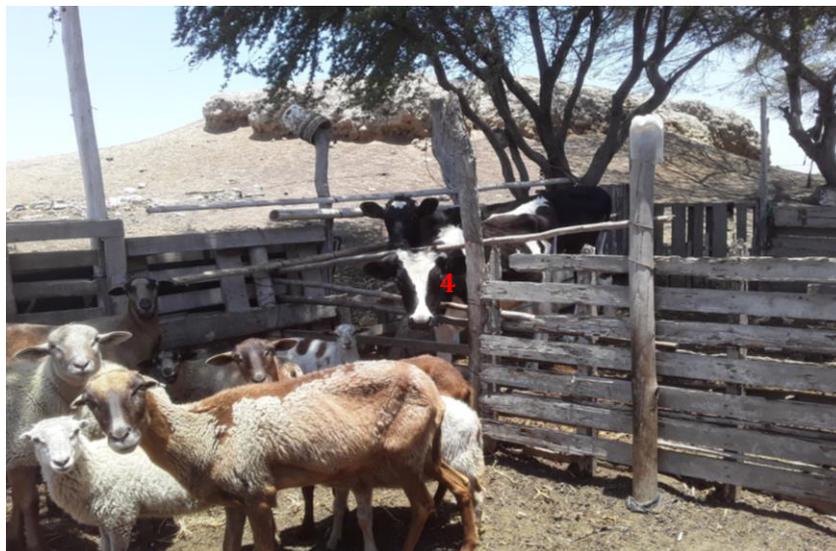
Foto 7: Vista en detalle de la afectación 4 (corrales para crianza de animales domésticos) y el continuo deterioro de la edificación con adobes de la huaca por la fuerte humedad y sales activas que genera dicho factor antrópico.

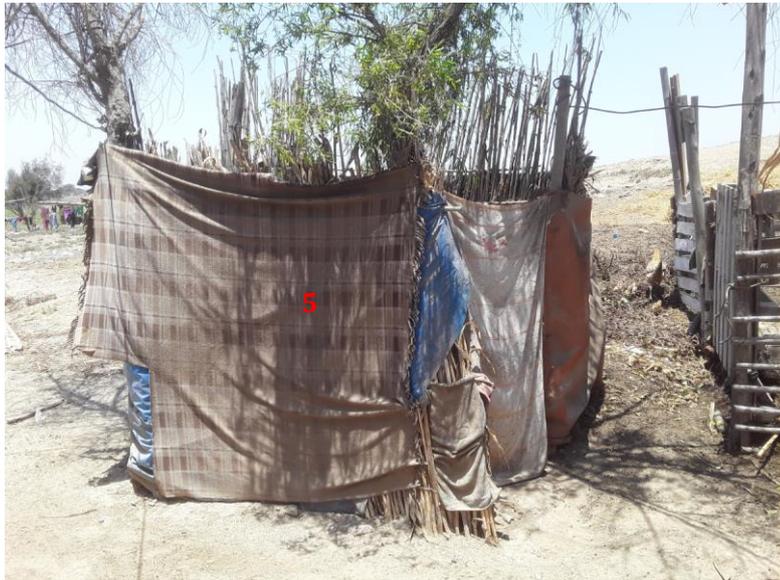
Foto 8: Vista de la afectación 5 (pozo ciego) ubicado en la proximidad de la edificación con adobes de la huaca.

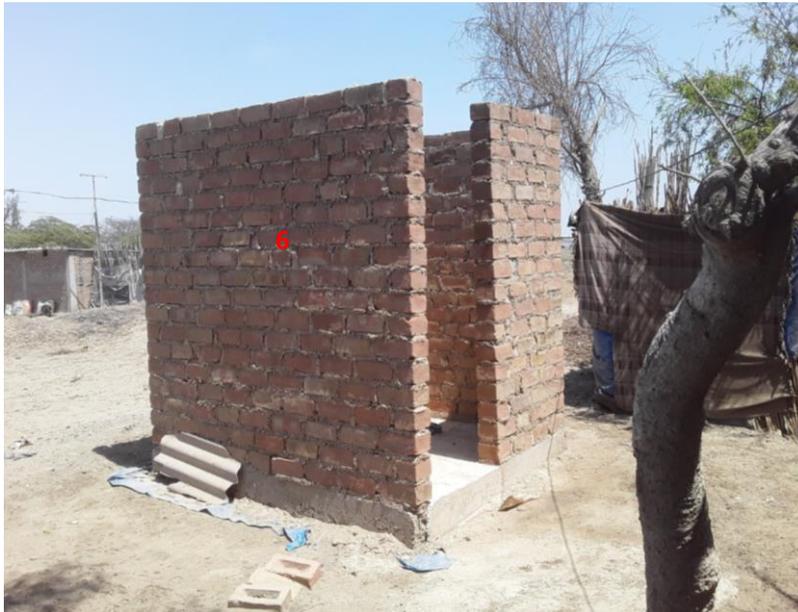
Foto 9: Vista de la afectación 6 en proceso de construcción con material noble, se observa un cuarto destinado como baño y du cha, se observa la sobre base y falso piso.

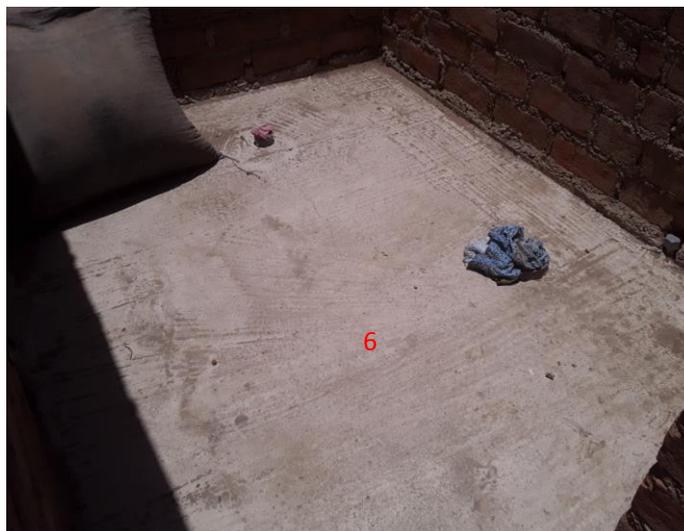
Foto 10: Vista de la afectación 6 en proceso de construcción con material noble dentro del área arqueológica, se observa el falso piso de cemento y el sistema de tuberías para conexión subterránea.

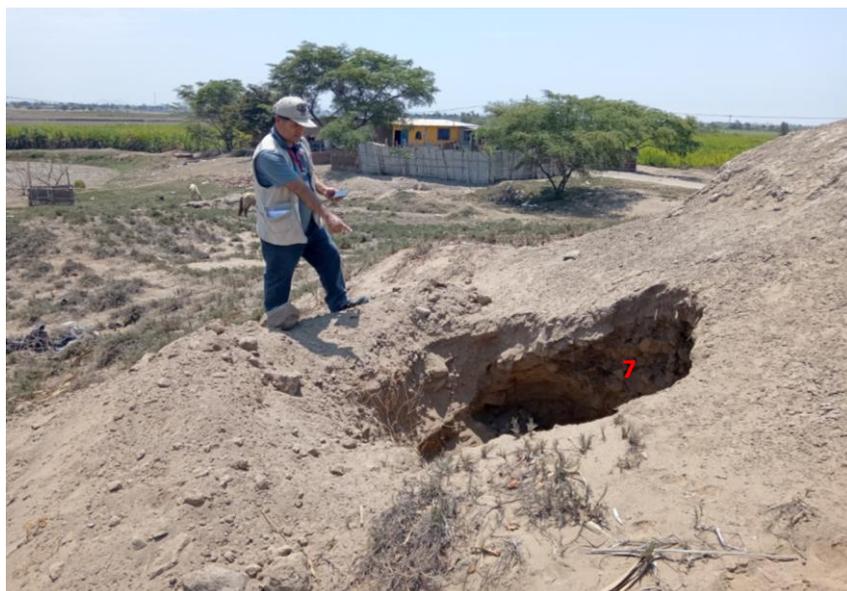
Foto 11: Vista de la afectación 7, se trata de un pozo recientemente excavado en el lado norte de la huaca, llegando afectar la estructura de adobes de la misma, en donde se habría proyectado implementar un nuevo pozo ciego.

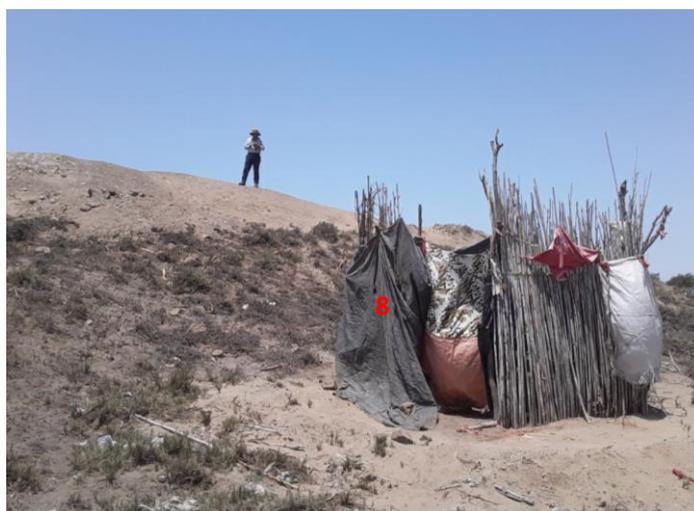
Foto 12: Vista de la afectación 8, se trata de un pozo ciego actualmente en uso, siendo las presuntas responsables las señoras: Iraida Llauce Yogia y Paulina Maco Llauce.

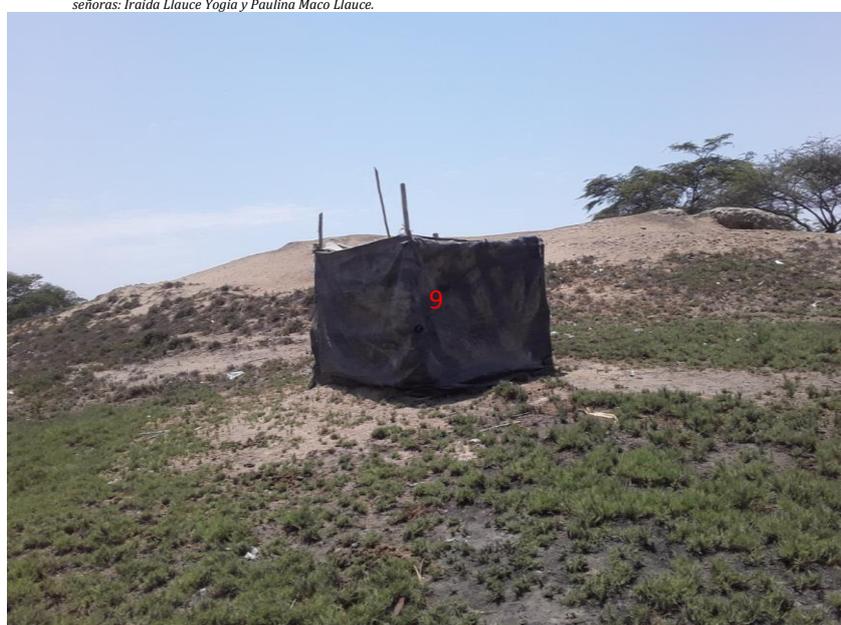
Foto 13: Vista de la afectación 9, pozo ciego ubicado muy cerca de la estructura de adobes de la huaca.

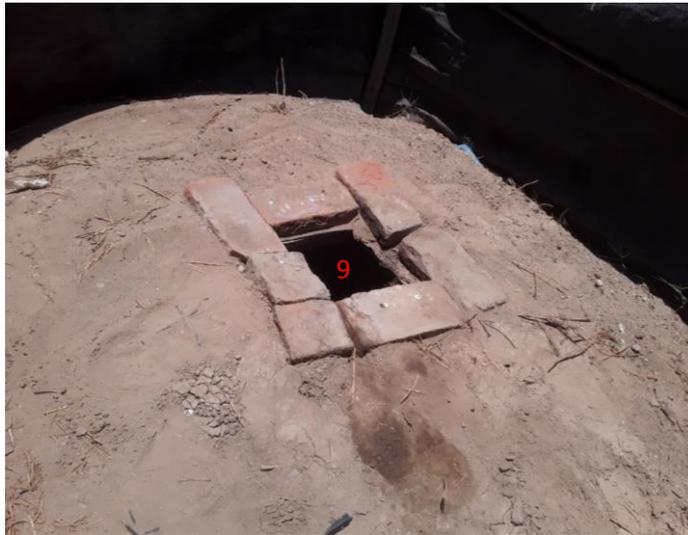
Foto 14: Vista en detalle en el interior de la afectación 9 (pozo ciego).

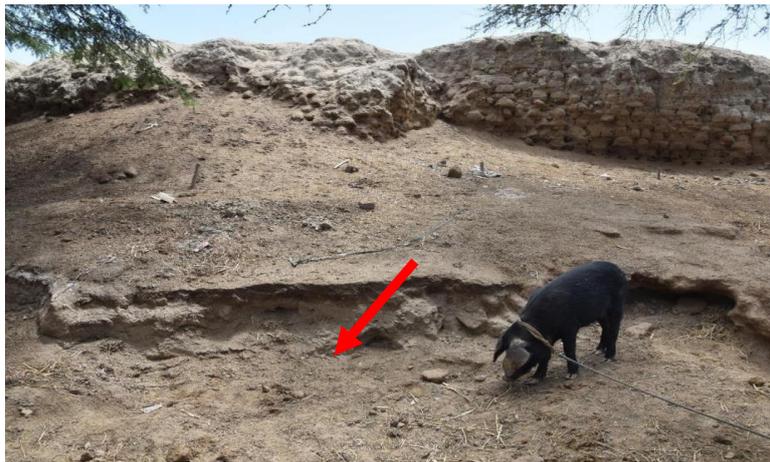
Foto 15: Imagen fotográfica tomada del Informe N°00008-2022-MNB-UE005-JAT/MC (07-04-2022), se observa la excavación ilegal en el frente sur de huaca Flores, se ubica en la proximidad de las afectaciones 2 y 3, en donde personas desconocidas habrían disturbado enterramientos humanos prehispánicos a los cuales estaría asociada la fragmentería diagnóstica de cerámica recuperada de emergencia por el museo Brüning (30-03-2022).

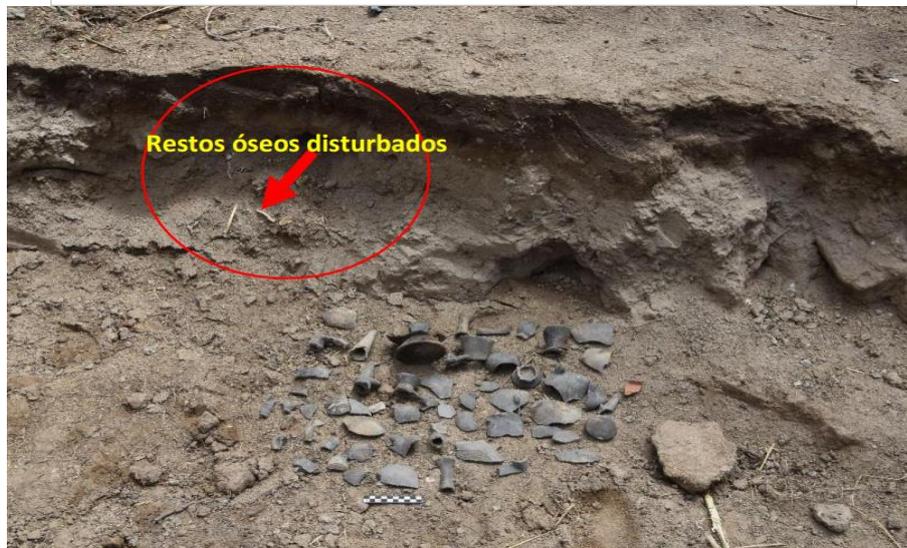
Foto 16: Imagen fotográfica tomada del Informe N°00008-2022-MNB-UE005-JAT/MC (07-04-2022), se observa la muestra de fragmentos diagnósticos de cerámica, recuperada por el museo Brüning (30-03-2022).

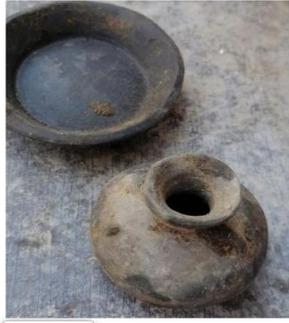
Foto 7

Fotos, 7, 8 y 9, diferentes vistas compartidas al WhatsApp por los estudiantes universitarios que nos acompañaron en la presente inspección, quienes mencionan que les fue proporcionado por uno de los moradores del lugar durante la visita que ellos hicieron el 16 del mes pasado (marzo) y que prefirió no identificarse. En dichas imágenes se observan dos vasijas completas (una de ellas antropomorfa de personaje navegando en balsilla tipo caballito de totora y la otra de cuerpo globular; también dos partes de una botella de estilo Lambayeque (soposte pedestal y aplicación antropomorfa). Dichas vasijas también habrían aparecido coincidiendo con la fragmentería en la mencionada excavación clandestina realizada en febrero de 2021; sin embargo los moradores del lugar aseguran que un veterinario que estuvo de visita ese mismo día del hallazgo, habría llevado dichos objetos con destino desconocido.
