## RESOLUCION DIRECTORAL N° 000222-2024-DGPA-VMPCIC/MC

**Asunto :** INFORME TÉCNICO DE VIABILIDAD DE LA DETERMINACIÓN  
DE LA PROTECCIÓN PROVISIONAL DEL BIEN INMUEBLE  
PREHISPÁNICO SITIO ARQUEOLÓGICO "HUACA MIRADOR".

**Asunto :** INFORME TÉCNICO DE VIABILIDAD DE LA  
DETERMINACIÓN DE LA PROTECCIÓN PROVISIONAL  
DEL BIEN INMUEBLE PREHISPÁNICO SITIO  
ARQUEOLÓGICO "HUACA MIRADOR"..

INFORME DE INSPECCIÓN N° 000012-2024-DDC-LAMBAYEQUE-MC

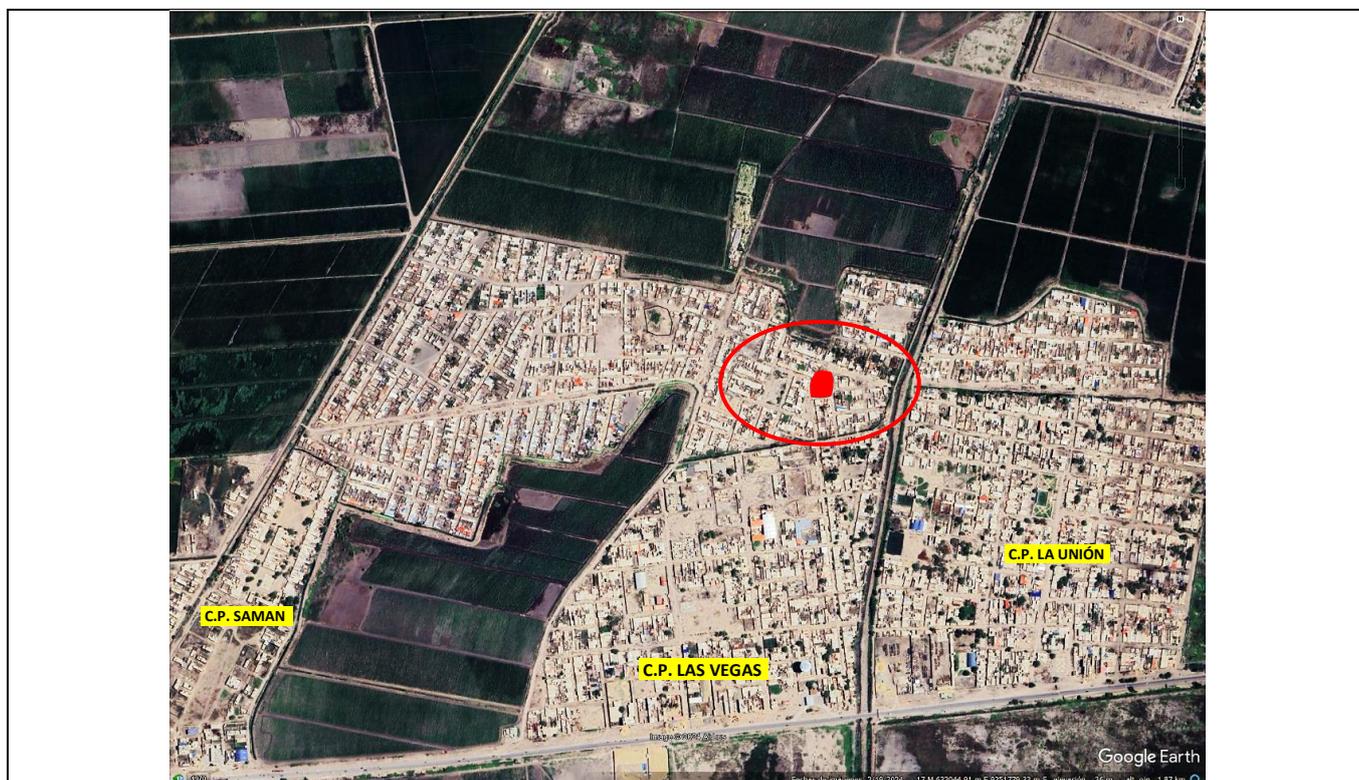
**Imagen 01:** Vista satelital de ubicación del Sitio Arqueológico "Huaca El Mirador", señalando el área afectada (Fuente: software Google Earth 2024).

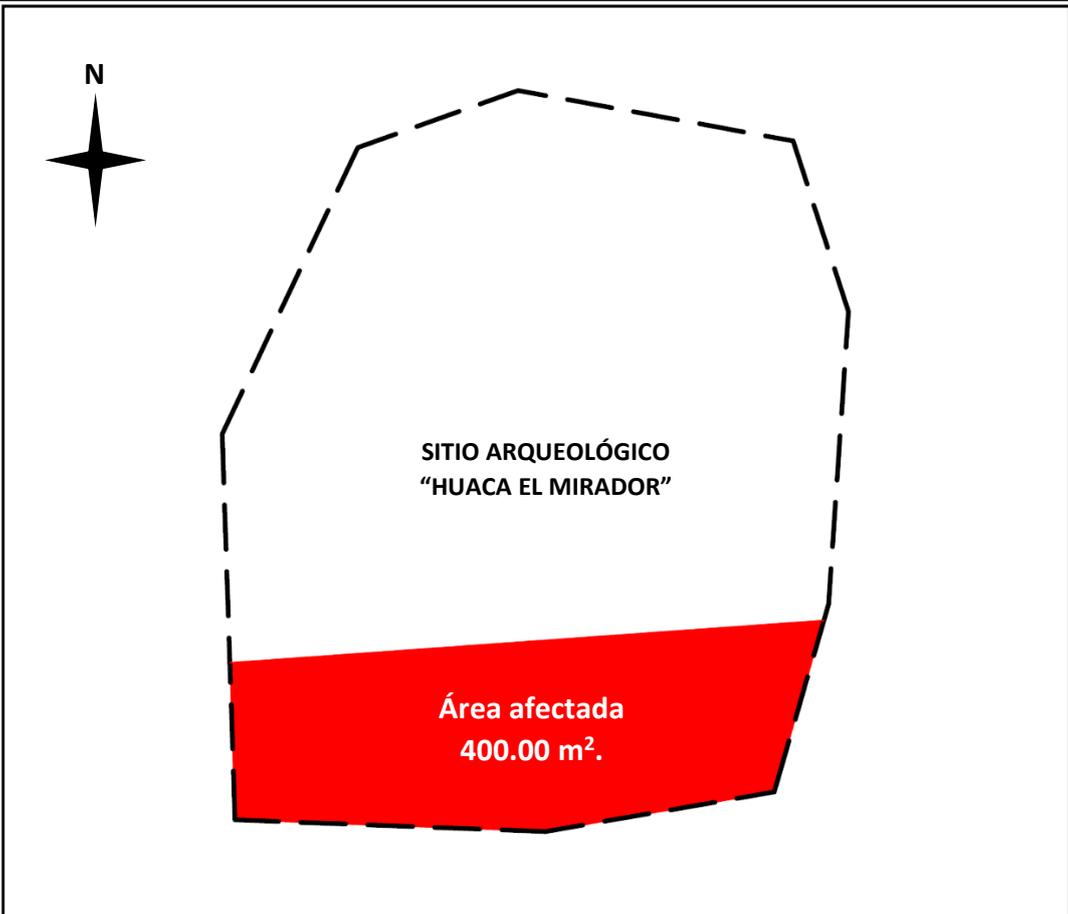
Imagen 03: Vista del plano perimétrico del sitio arqueológico "Huaca El Mirador", resaltando en rojo el área afectada.

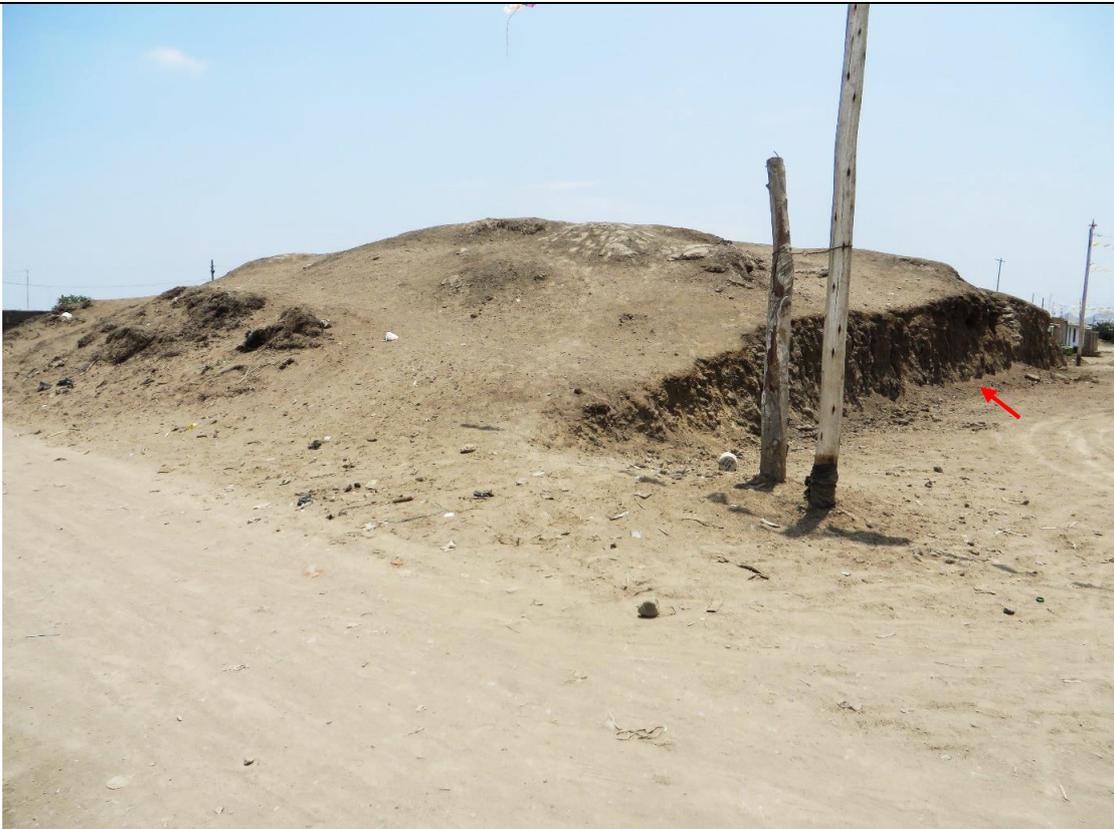
El montículo, ha sido afectado por trabajos de nivelación del suelo utilizando y remoción de la estructura arqueológica por maquinaria pesada, posiblemente retroexcavadora u otras de características similares, en un área de 300.00 m<sup>2</sup> por una altura de alrededor de 2.00 del perfil desde la superficie del suelo hasta la cima del montículo.

**Imagen 04:** Vista suroeste-noreste del montículo principal del sitio arqueológico, señalando la zona afectada "Huaca El Mirador".

MEDIDA		REFERENCIA
Paralización y/o cese de la afectación:	X	Patrullajes inopinados al sitio arqueológico y comunicación con la Comisaría de la Policía Nacional del Perú del distrito de Pomalca para frenar este tipo de actos.
Desmontaje:	X	Toda infraestructura ajena al sitio arqueológico.
Apuntalamiento:	X	La estructura en riesgo de colapso.
Incautación:	X	Maquinaria, equipos y otros enseres que se encuentren dentro del sitio arqueológico.
Señalización:	X	Colocar hitos y paneles informativos sobre su intangibilidad.
Retiro de estructuras temporales, maquinaria, elementos y/o accesorios:	X	Chozas, cercos y otros enseres relacionados.

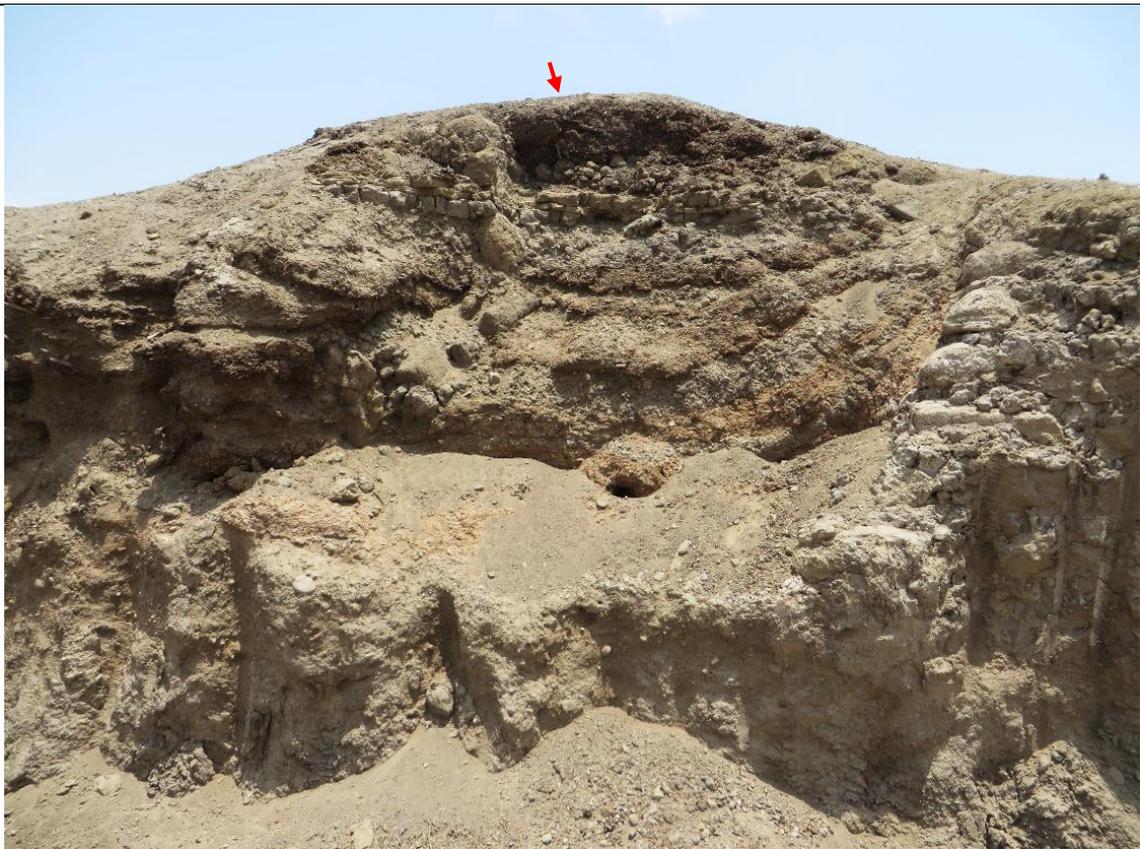
Se trata de un montículo de forma semicircular de 60.00 metros de diámetro en el eje noreste – suroeste por 3.00 metros de alto aproximadamente; en el perfil afectado se registra una importante estratigrafía: pisos de arcilla, muros de adobe planoconvexos y material de relleno suelto con grumos de arcilla y restos vegetales descompuestos. A nivel de superficie se registró fragmentería de cerámica doméstica asociada al periodo Intermedio Tardío (Lambayeque).

**Imagen 05:** Estratigrafía de la construcción del montículo (vista en la zona afectada del lado sur).

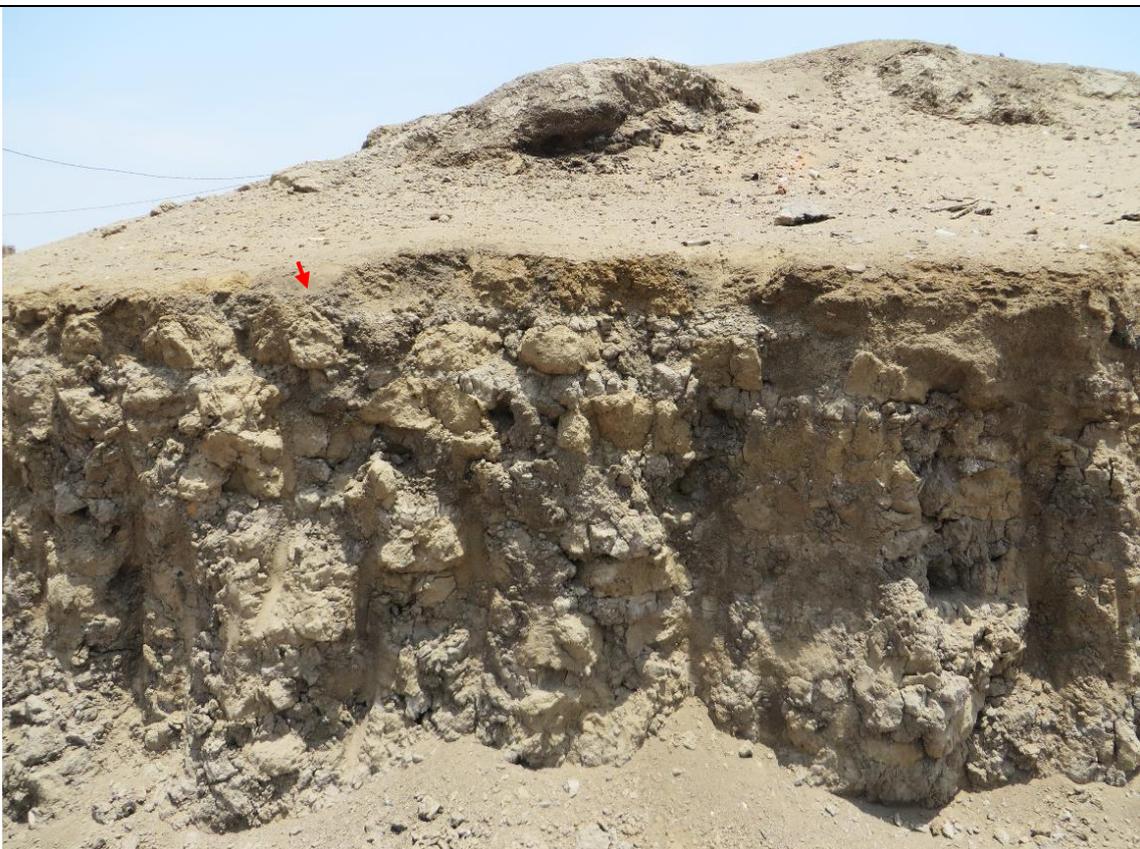
**Imagen 06:** Estratigrafía de la construcción del montículo (vista en la zona afectada del lado sur).

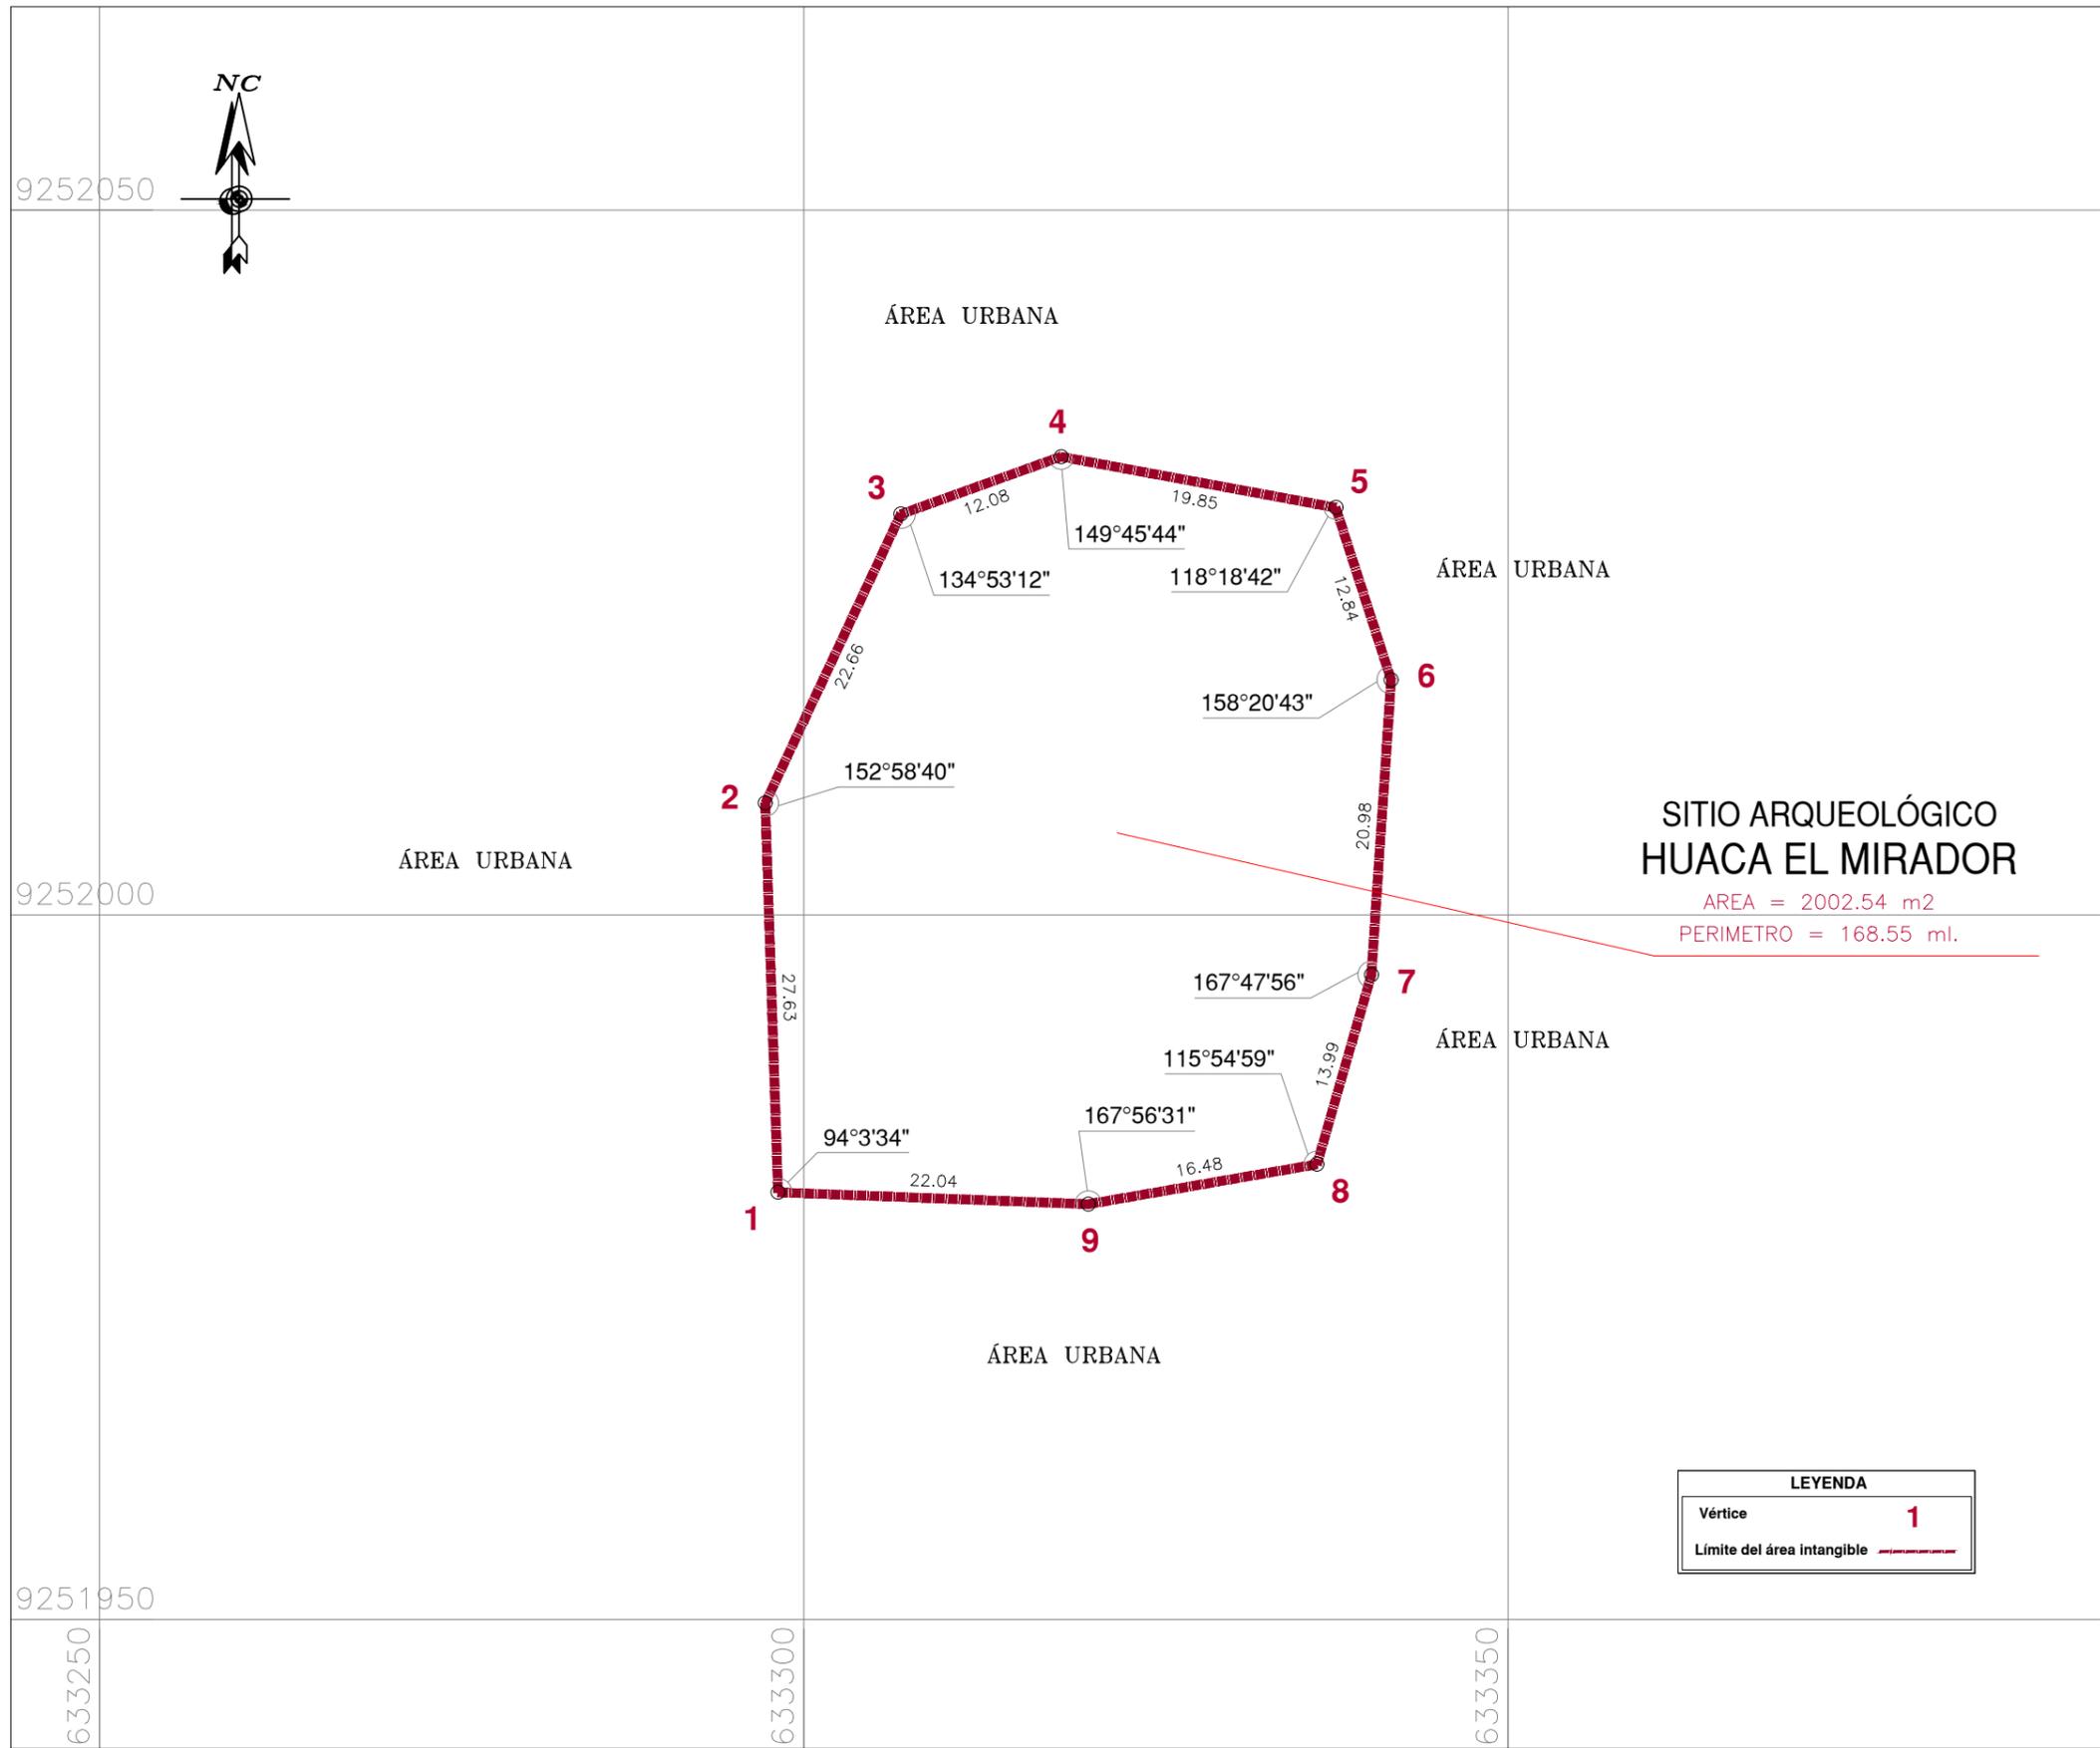
CUADRO DE DATOS TÉCNICOS S.A. HUACA EL MIRADOR					
VERTICE	LADO	DISTANCIA	ANG. INTERNO	ESTE (X)	NORTE (Y)
1	1-2	27.63	94°3'34"	633298.1700	9251980.3046
2	2-3	22.66	152°58'40"	633297.2630	9252007.9205
3	3-4	12.08	134°53'12"	633306.8888	9252028.4311
4	4-5	19.85	149°45'44"	633318.2561	9252032.5114
5	5-6	12.84	118°18'42"	633337.7708	9252028.8973
6	6-7	20.98	158°20'43"	633341.6993	9252016.6756
7	7-8	13.99	167°47'56"	633340.2958	9251995.7404
8	8-9	16.48	115°54'59"	633336.4311	9251982.2950
9	9-1	22.04	167°56'31"	633320.1931	9251979.4669
TOTAL		168.55	1260°0'1"
