Organismo de Evaluación y  
Fiscalización Ambiental - OEFA

## RESOLUCIÓN DIRECTORAL N° 02272-2024-OEFA/DFAI

**EXPEDIENTE N°** : 0330-2023-OEFA/DFAI/PAS  
**ADMINISTRADO** : MINERA YANACOCCHA S.R.L.<sup>1</sup>  
**UNIDAD FISCALIZABLE** : CHINA LINDA  
**UBICACIÓN** : DISTRITO DE LA ENCAÑADA, PROVINCIA DE  
CAJAMARCA Y DEPARTAMENTO DE  
CAJAMARCA  
**SECTOR** : MINERÍA  
**MATERIA** : RESPONSABILIDAD ADMINISTRATIVA  
MULTA

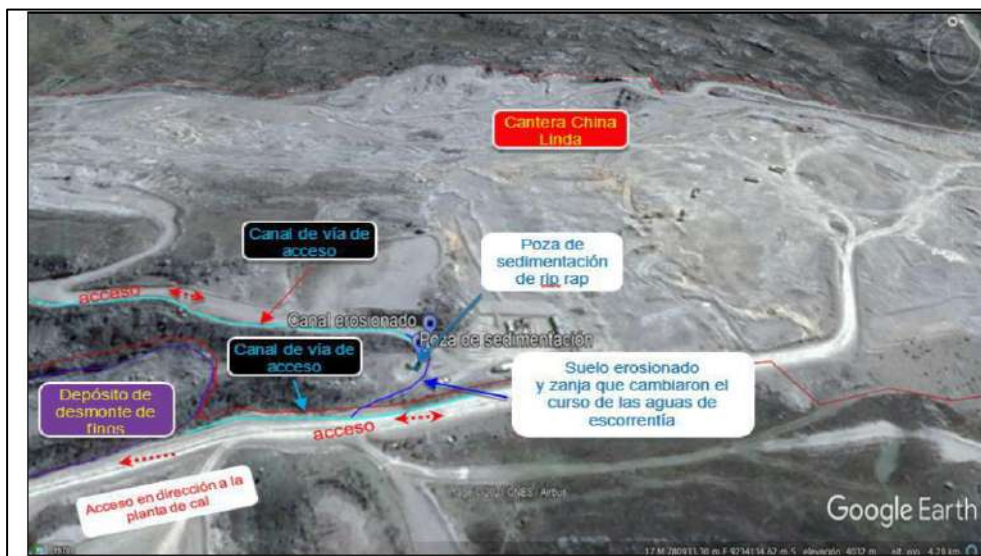
Fuente: Imagen N° 3 del Informe de Supervisión.

- (i) Sobre el sistema de drenaje superficial: se verificó que la vía de acarreo contaba con una cuneta y poza de sedimentación construida de rip rap; sin embargo, paralelo a dicha cuneta se observó otro canal construido directamente sobre suelo erosionado, que al coleccionar el agua de escorrentía superficial no llegaría a la poza de sedimentación, sino llegaría directo a la cuneta de la vía de acceso que conduce hacia la planta de cal. A continuación, se muestra la ubicación de dicho canal erosionado:

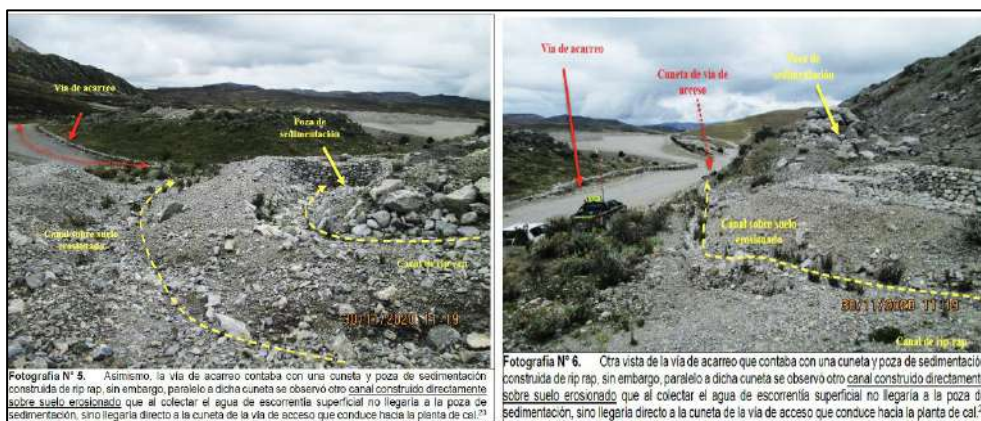
Fotografía N° 5. Asimismo, la vía de acarreo contaba con una cuneta y poza de sedimentación construida de rip rap, sin embargo, paralelo a dicha cuneta se observó otro canal construido directamente sobre suelo erosionado que al coleccionar el agua de escorrentía superficial no llegaría a la poza de sedimentación, sino llegaría directo a la cuneta de la vía de acceso que conduce hacia la planta de cal.<sup>24</sup>

Fotografía N° 6. Otra vista de la vía de acarreo que contaba con una cuneta y poza de sedimentación construida de rip rap, sin embargo, paralelo a dicha cuneta se observó otro canal construido directamente sobre suelo erosionado que al coleccionar el agua de escorrentía superficial no llegaría a la poza de sedimentación, sino llegaría directo a la cuneta de la vía de acceso que conduce hacia la planta de cal.<sup>24</sup>

Sobre este punto, en el Acta de Supervisión, se solicitó la subsanación de este hecho detectado, sin embargo, el administrado solo presentó el mencionado cronograma de actividades de mantenimiento, donde las actividades a realizarse se encontraban programadas para el año siguiente a la Supervisión Regular 2020; es decir, no se ejecutaron de manera inmediata, a pesar de que tenían como finalidad controlar la erosión de los canales.

Finalmente, el administrado no presentó información referente a la implementación de las pozas de infiltración en la zona de minado, por lo que no acreditó el cumplimiento del mantenimiento periódico del sistema de drenaje para asegurar un buen manejo de las escorrentías en las vías de acceso ni de la construcción las pozas de infiltración según lo estipulado en el Plano PIC-16771-22-039-210 del Anexo H del ITS 2015.

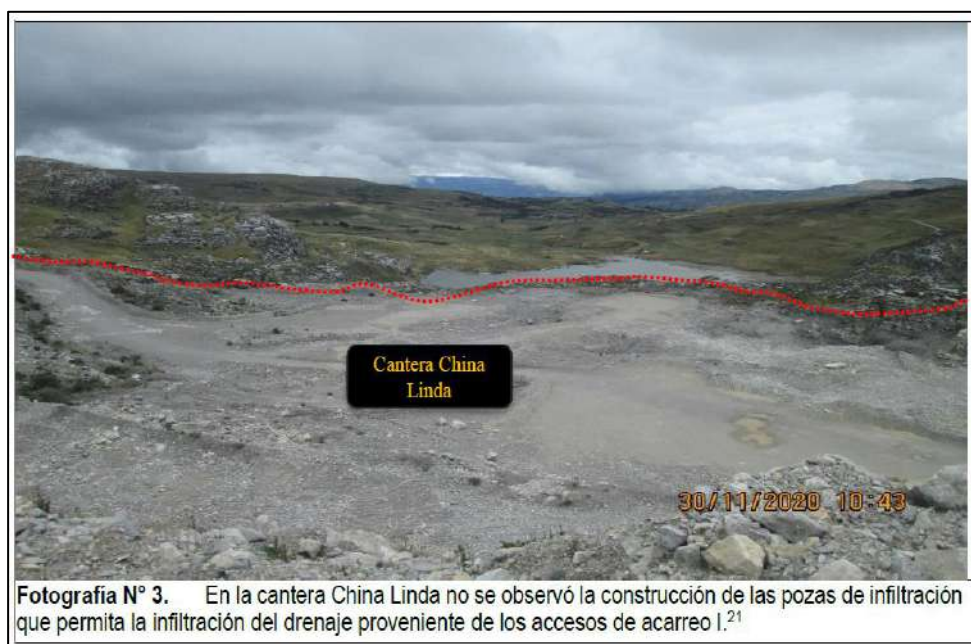
Por otro lado, la DSEM señaló que, en el interior de la cantera, no se observó la construcción de las pozas de infiltración, cuyo objetivo es la captación de las aguas de contacto generadas por las escorrentías en los accesos de acarreo y en el interior del tajo, conforme se aprecia en la siguiente imagen:

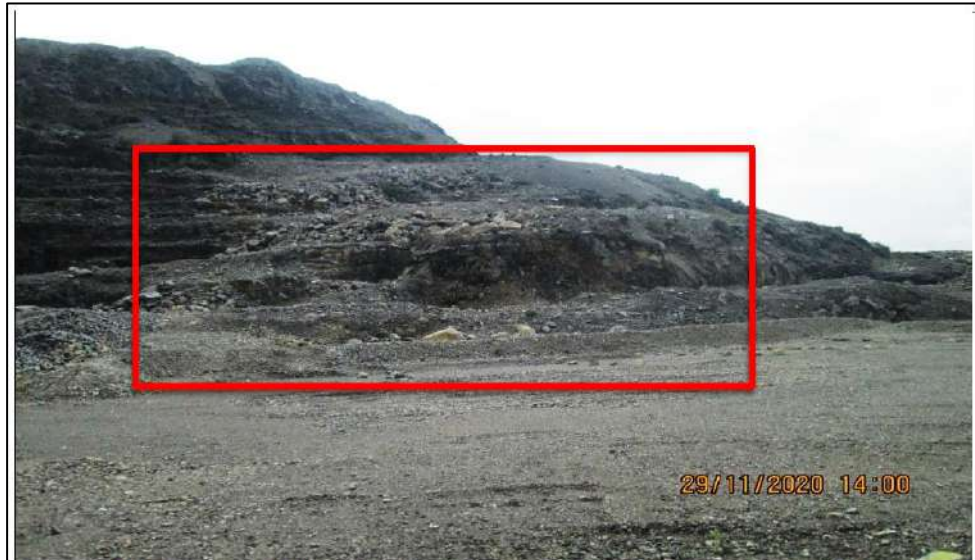
**Fotografía N° 1.** En la cantera China Linda Este se observó que los taludes de los bancos se encontraban erosionados.<sup>16</sup>

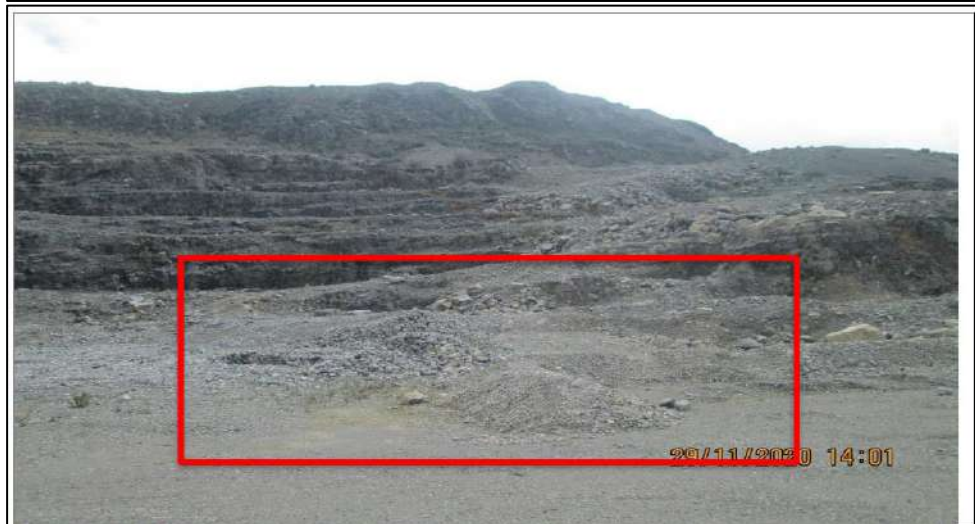
**Fotografía N° 2.** En la cantera China Linda Este se observó acumulación de material en ciertos puntos de la cantera.<sup>17</sup>

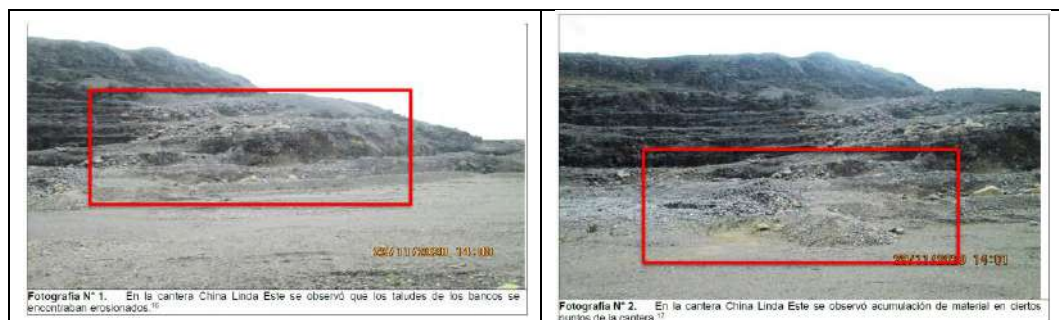
Fuente: Informe de Supervisión.

30. Con ello en consideración, en cuanto al punto (iii), referido al perfilado de los taludes, resulta necesario indicar que, en el Informe de Supervisión, la DSEM concluyó que: (a) en la Cantera China Linda se observó taludes erosionados; es decir, se evidenció falta de perfilado en los taludes; y (b) para el perfilado de taludes, se debió considerar lo contemplado en el ITS 2015 respecto a la altura de los bancos, la altura de las rampas el ángulo talud/banco, la inclinación final de la pared de la cantera, de acuerdo al plan de explotación, para con esto asegurar la estabilidad física de dicho talud. Para mayor detalle se muestran las siguientes fotografías:

31. Teniendo en cuenta ello, se procedió a revisar las tres (3) fotografías de fecha 08 de mayo de 2021 proporcionadas por el administrado para acreditar la implementación de una barrera de roca en la coordenada UTM WGS 84 Zona 17 N: 9234421, E: 780743, que tendría como objetivo impedir el deslizamiento de material, a efectos de verificar si dicha implementación coincide con la ubicación de la erosión del talud y deslizamiento de roca detectados en la Supervisión Regular 2020, obteniéndose así la siguiente imagen:

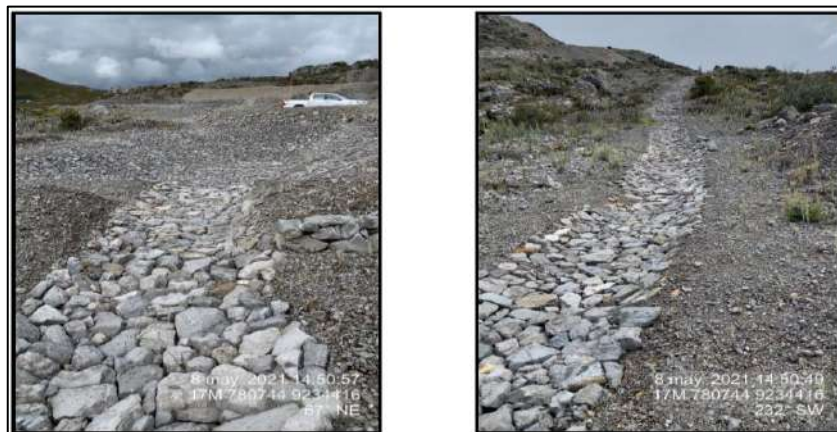
Fotografías N°1 y N°2: Limpieza y mantenimiento de sistema de drenaje

36. Por otro lado, con relación al punto (iv), referido al mantenimiento periódico de los sistemas de drenaje, el administrado señala que: (a) respecto a la poza de sedimentación que cuenta con canal, ambos contruidos de rip rap, se realizaron trabajos de mantenimiento y limpieza de sedimentos de los canales de escorrentía superficial y poza de sedimentación (ambos contruidos de rip rap); y, (b) se realizó la colocación de check dams como control de sedimentos previo al ingreso del agua de escorrentía hacia la poza en mención. Como evidencia de ello, el administrado presentó cuatro (4) fotografías con coordenadas UTM WGS84, dos de ellas con fecha 8 de mayo de 2021, una fotografía sin fecha y una de fecha 31 de mayo de 2022, conforme se aprecia en las siguientes imágenes:

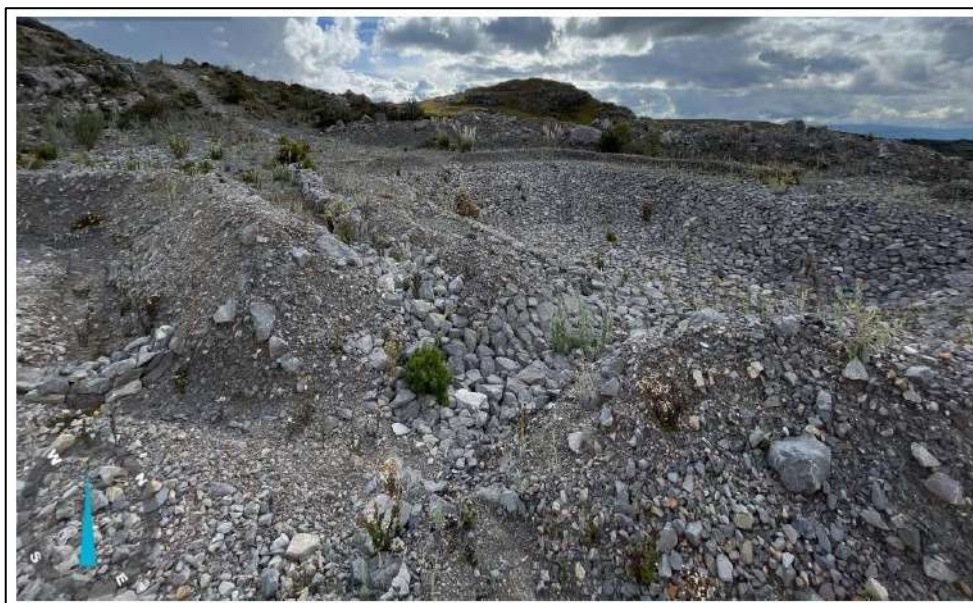
**Fotografía N°3: Mantenimiento del sistema de drenaje en cantera China Linda  
Canal y poza de sedimentación**

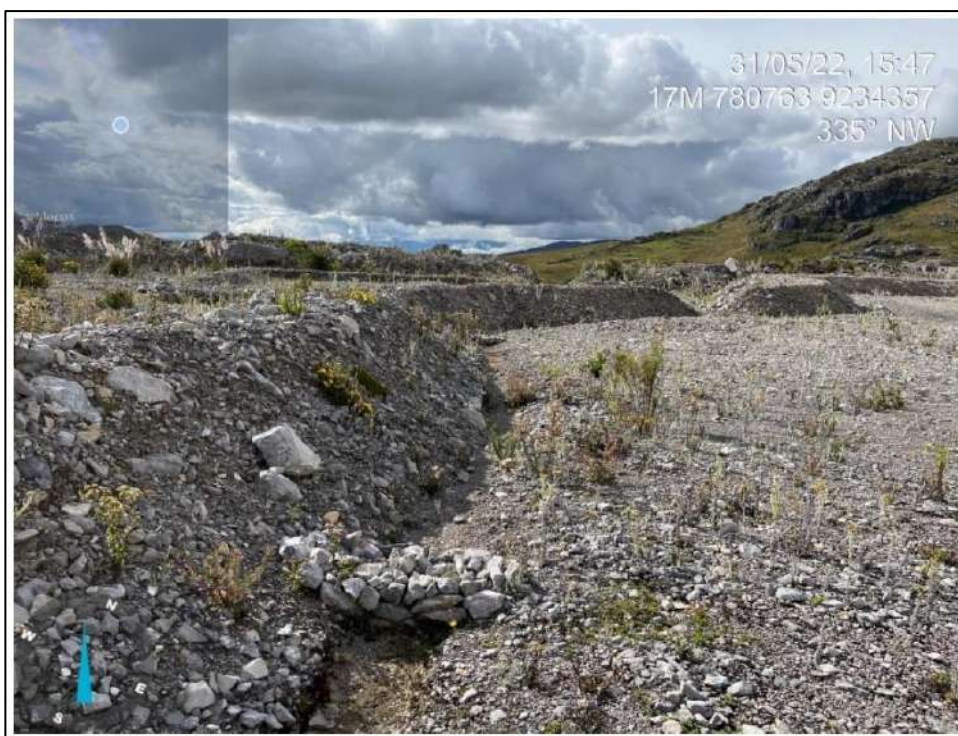
**Fotografía N°4: Implementación de check dams para direccionamiento de aguas**

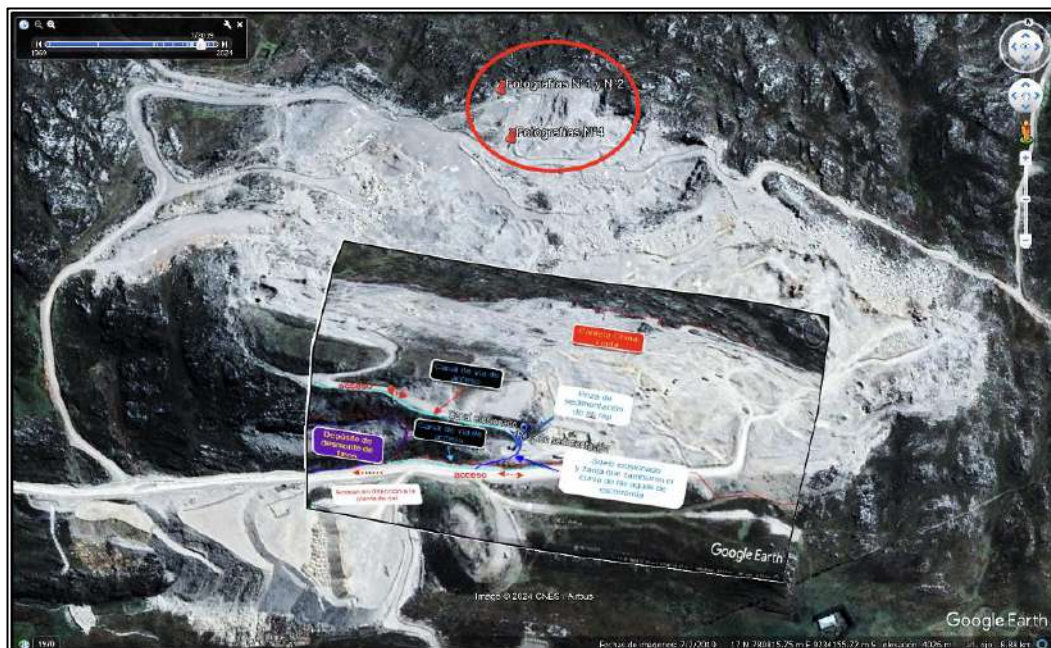
Elaboración: Subdirección de Fiscalización en Energía y Minas.

37. A fin de verificar si las acciones de limpieza y mantenimiento se ejecutaron en las zonas donde la DSEM detectó el canal erosionado —que estaba construido sobre suelo, que al colectar el agua de escorrentía superficial no llegaría a la poza de sedimentación sino llegaría directo a la cuneta de la vía de acceso que conduce hacia la planta de cal— se procedió a georreferenciar la ubicación de las fotografías presentadas por el administrado sobre la Imagen N° 3 del Informe de Supervisión, en el programa informático Google Earth, obteniéndose la siguiente imagen:

38. De la imagen anterior se advierte que el administrado presenta fotografías que sustentarían la ejecución de trabajos de mantenimiento y limpieza de sedimentos de los canales de escorrentía superficial y poza de sedimentación, así como la colocación de check dams, que fueron ejecutados en una zona distinta a la zona materia de análisis el presente hecho imputado.

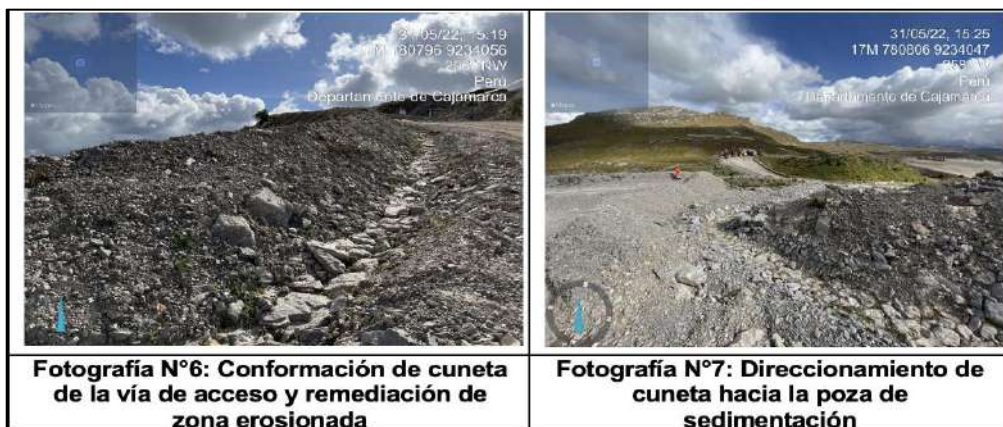
39. Cabe agregar que el administrado presentó cinco (5) fotografías adicionales con coordenadas UTM WGS84 respecto al mantenimiento de la vía de acarreo de la cantera, donde mostraría que realizó la remediación del área erosionada (canal paralelo) producto de la escorrentía superficial que discurrió por dicha zona, logrando que todas las aguas de escorrentía superficial ingresen al canal revestido de rocas y luego a la poza de sedimentación; así como, realizó la conformación y direccionamiento de la cuneta de la vía de acarreo, a fin de asegurar la continuidad del agua de escorrentía hacia la poza de sedimentación, previo mantenimiento y limpieza de los canales de escorrentía superficial y la poza de sedimentación, ambos contruidos de rip rap. Para un mejor entendimiento, se procederá a numerar estas fotografías de la siguiente forma:

41. De la imagen anterior, se advierte que: (a) las fotografías que presentó el administrado se encuentran en la misma zona materia de análisis del presente hecho imputado; (b) la fotografía N° 6 muestra la conformación de una cuneta de la vía de acceso y remediación de zona erosionada; es decir, ya no existirían dos cunetas como se detectó en Supervisión Regular 2020; (c) las fotografías N° 7 y N° 10 muestran el direccionamiento de la cuneta de la vía de acceso hacia la poza de sedimentación; y, (d) las fotografías N° 8 y 9 permiten identificar la limpieza y mantenimiento de la cuneta de la vía de acceso y de la poza de sedimentación en dicha zona.

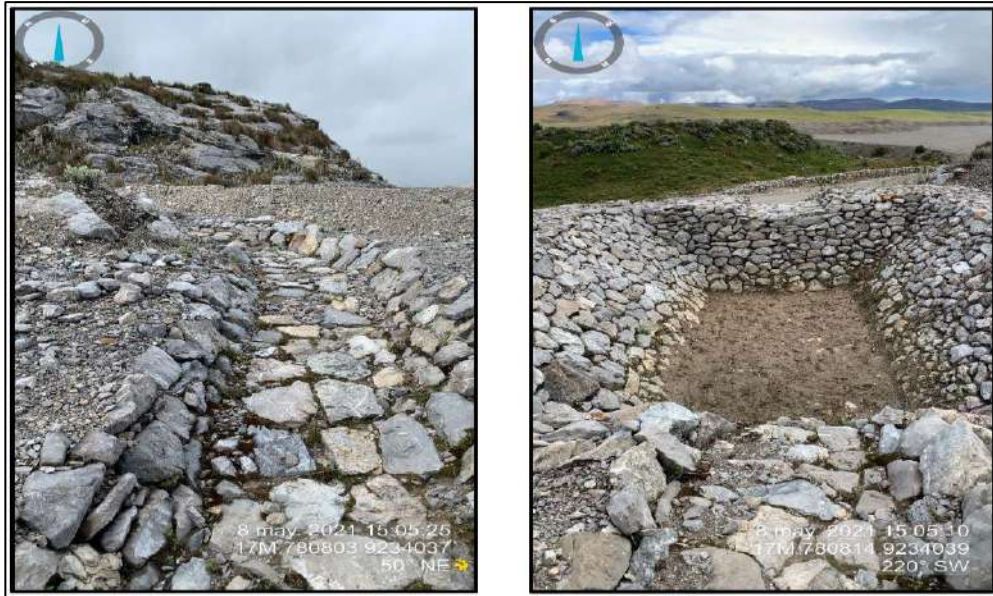
Fotografías N°8 y N°9: Limpieza y mantenimiento de sistema de drenaje

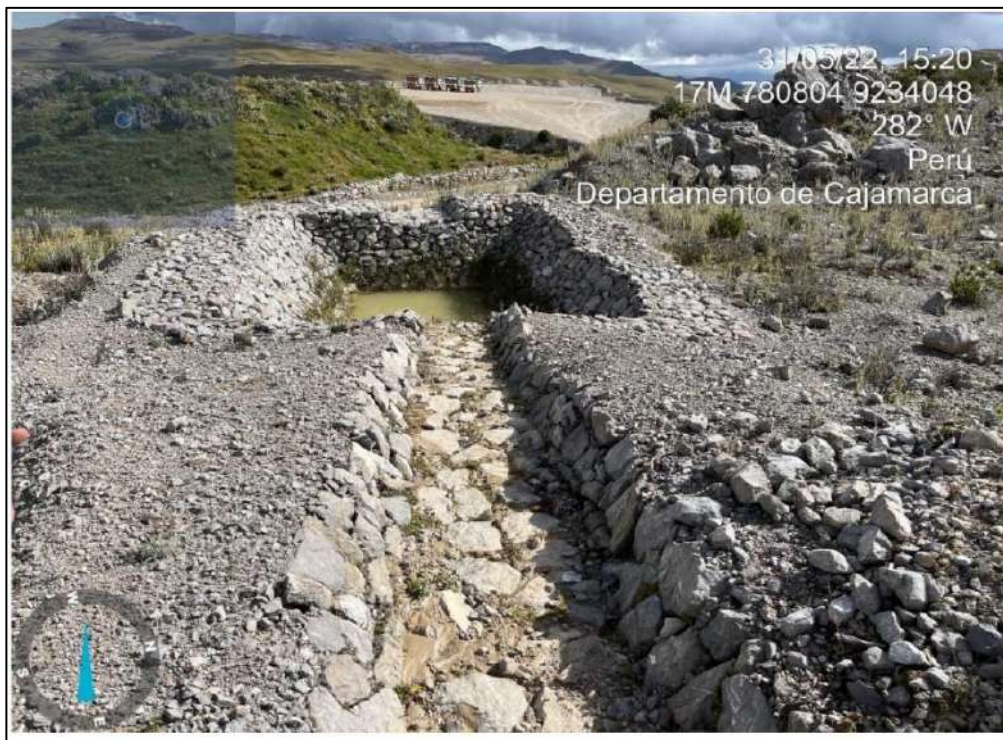
Fotografía N°10: Direccionamiento de agua de escorrentía hacia poza de sedimentación

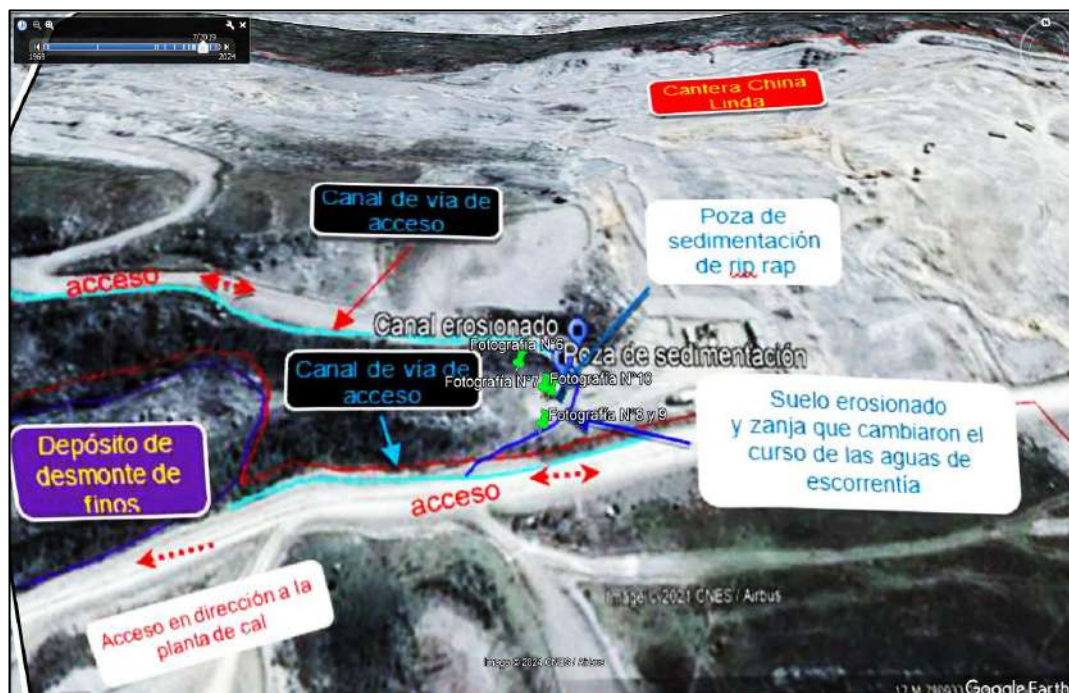
Elaboración: Subdirección de Fiscalización en Energía y Minas.

40. Con el fin de verificar si dichas acciones de limpieza y mantenimiento se ejecutaron en las zonas donde la DSEM detectó el canal erosionado —que estaba construido sobre suelo, que al coleccionar el agua de escorrentía superficial no llegaría a la poza de sedimentación sino llegaría directo a la cuneta de la vía de acceso que conduce hacia la planta de cal— se procedió a georreferenciar la ubicación de las fotografías presentadas por el administrado sobre la Imagen N° 3 del Informe de Supervisión, en el programa informático Google Earth, obteniéndose la siguiente imagen:

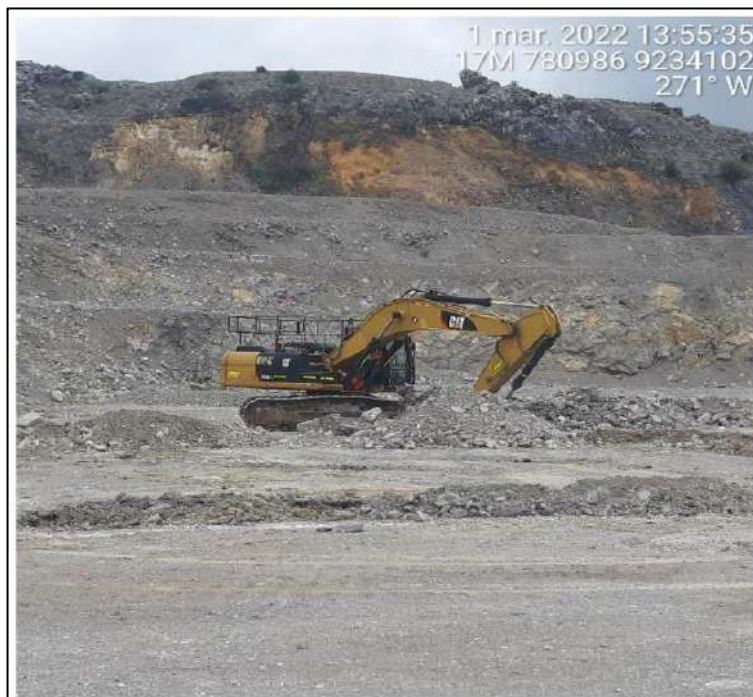
Fotografía N°11: Construcción de poza de infiltración en el interior de la Cantera de Cal China Linda

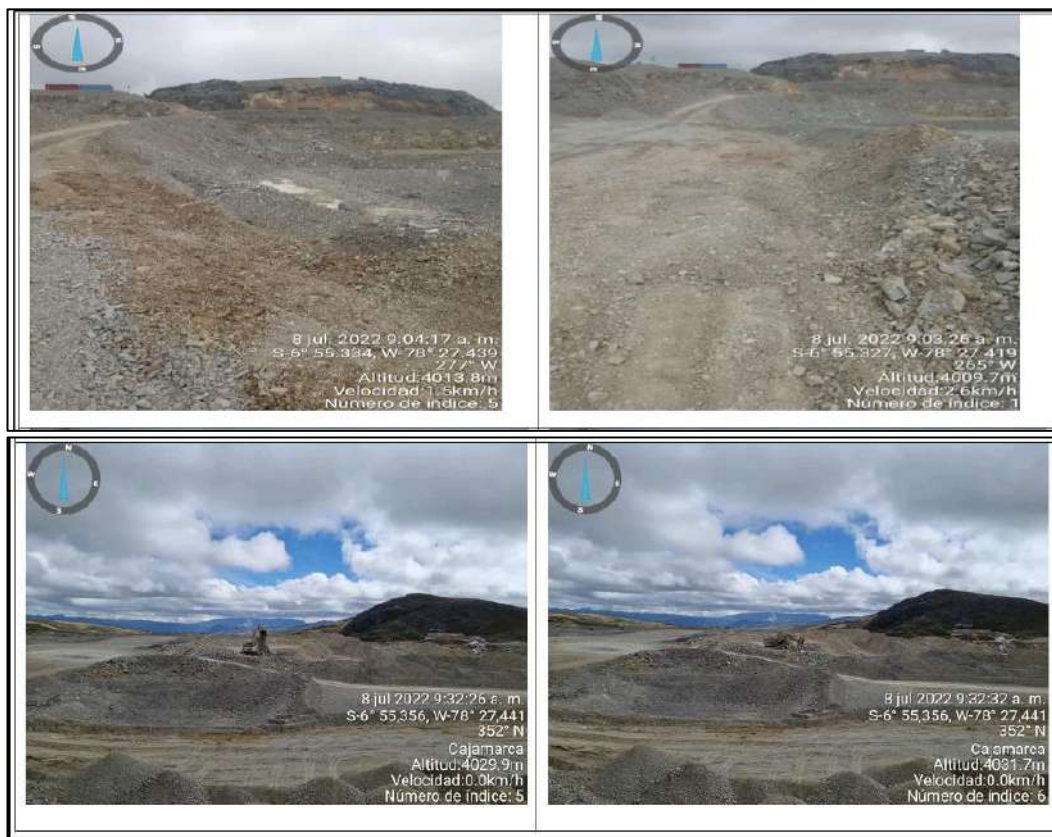
Fotografías N°12, N°13, N°14 y N°15: Vistas de poza de infiltración construida en el interior de la Cantera de Cal China Linda

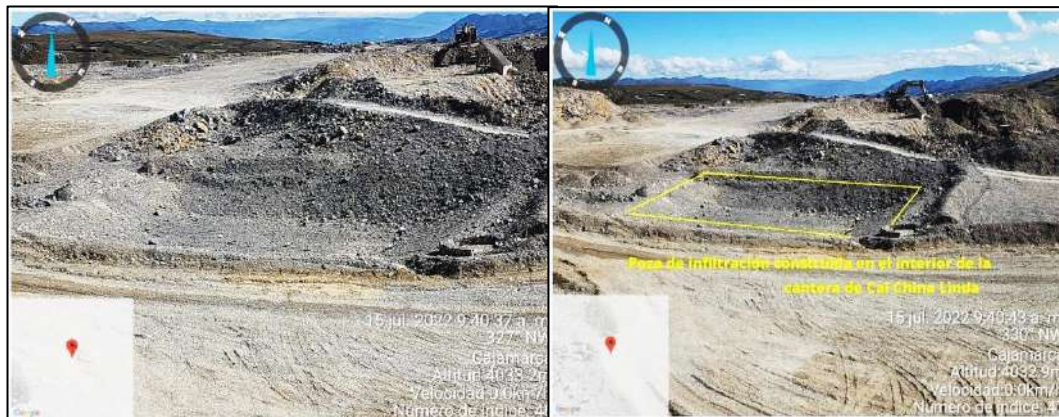
Fotografías N°16 y N°17: Pozo de infiltración construido en el interior de la Cantera de Cal China Linda

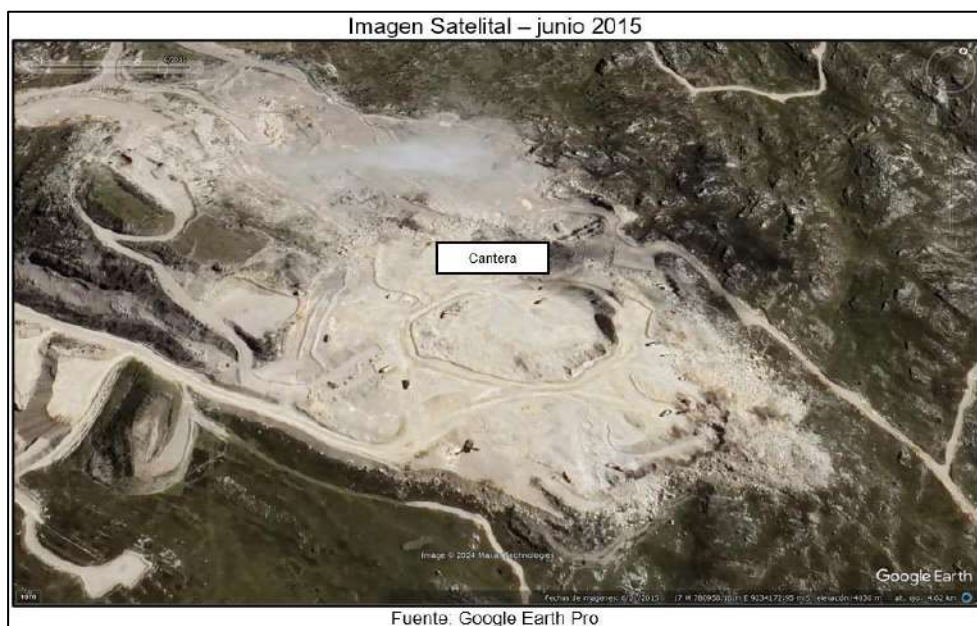
- En la imagen del mes de junio del 2015 se estaba ejecutando trabajos en el área de la cantera y había movimiento de vehículos.

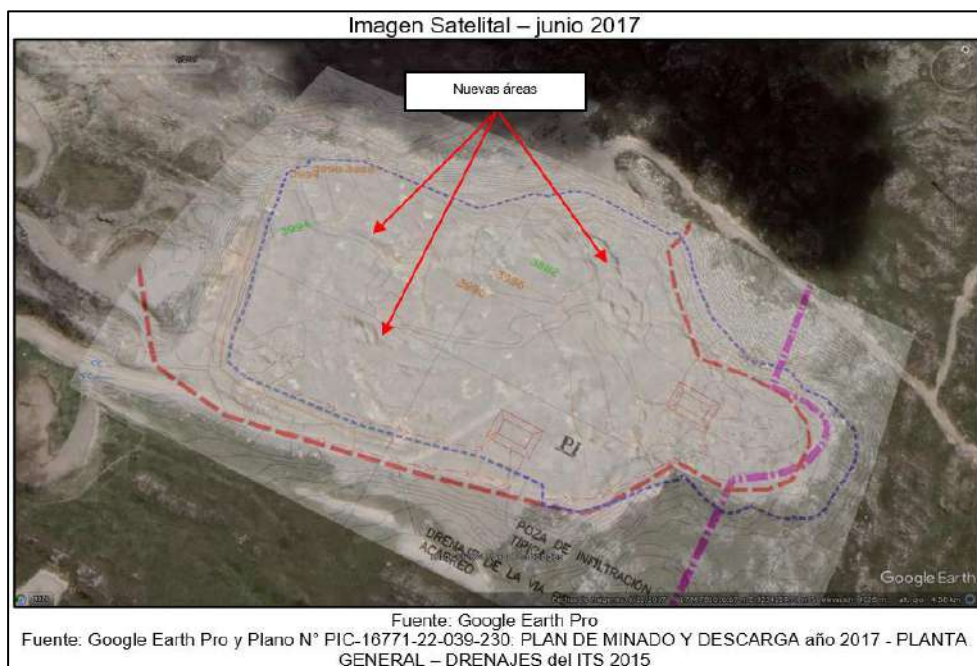
- En la imagen del mes de junio de 2017 se aprecia que han retirado las rumas de material que tenían apiladas, han ejecutado excavaciones y movimiento de tierra dentro de la superficie de minado que no estaban en la imagen del año 2016 y tampoco se aprecia la implementación de las dos (2) pozas de infiltración que estaban propuestas en el plan de minado del año 2017 del ITS 2015.

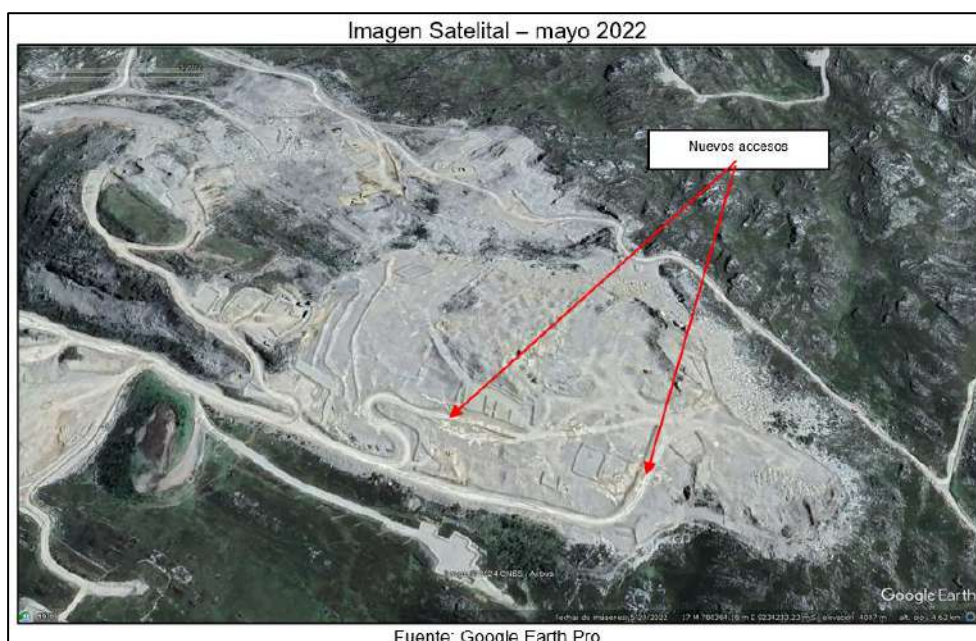
- En la imagen del mes de mayo de 2022, se observa que nuevamente se implementa accesos y continúa ejecutando actividades en la cota 3982.

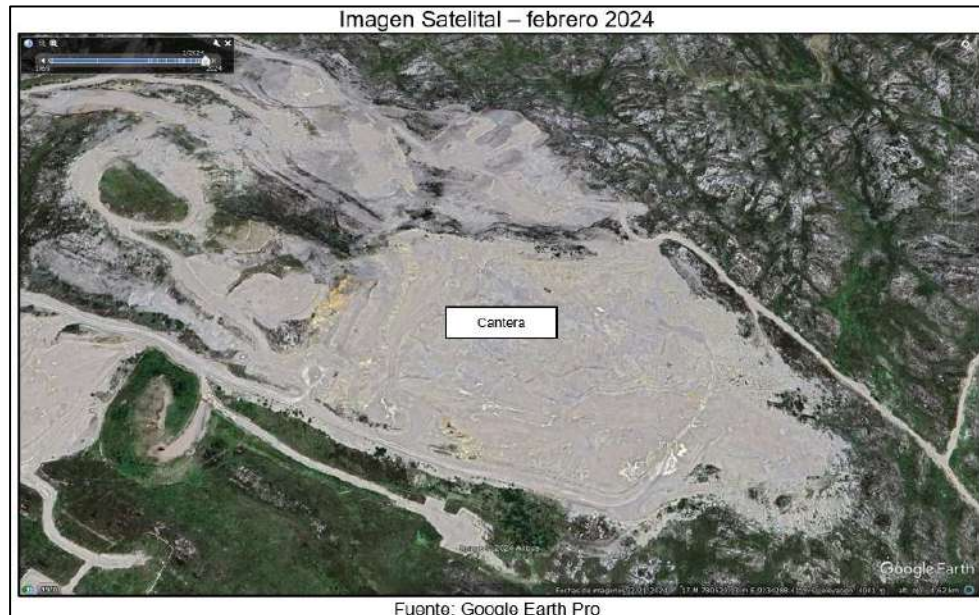
- En la imagen del mes de febrero de 2024 se verifica que el área de la cantera ya no presenta excavaciones, ni tampoco se observa los accesos implementados dentro de la superficie de minado.

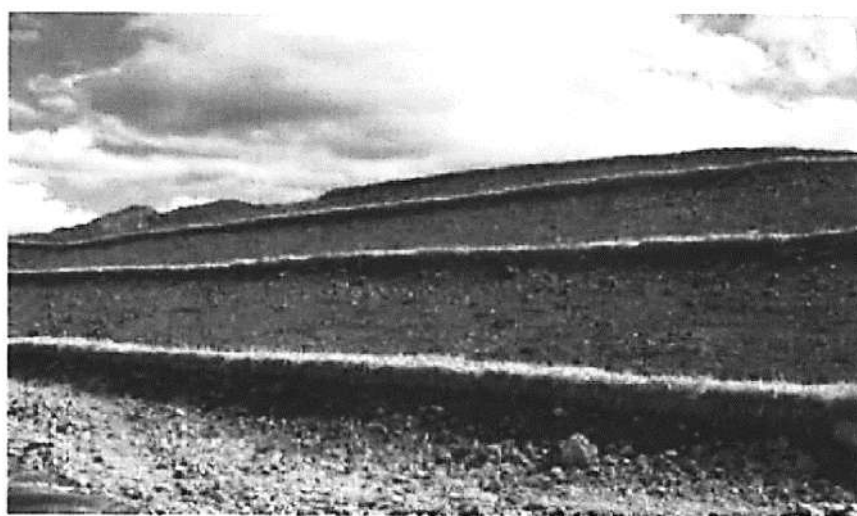
Foto 20 Aplicación de pacas de paja

91. De los compromisos citados, se advierte que el administrado se comprometió a: (i) habilitar un canal perimetral en la parte baja del Depósito de Suelo Orgánico, para asegurar un buen manejo de aguas superficiales; e, (ii) implementar en los taludes del depósito, barreras de pacas de paja, para controlar el efecto erosivo ocasionado por las lluvias, de acuerdo a las medidas empleadas para el empleo de barrera de pacas señaladas en la MEIA 2009.
92. Habiéndose definido los compromisos ambientales del administrado, se debe analizar si estos fueron incumplidos o no.

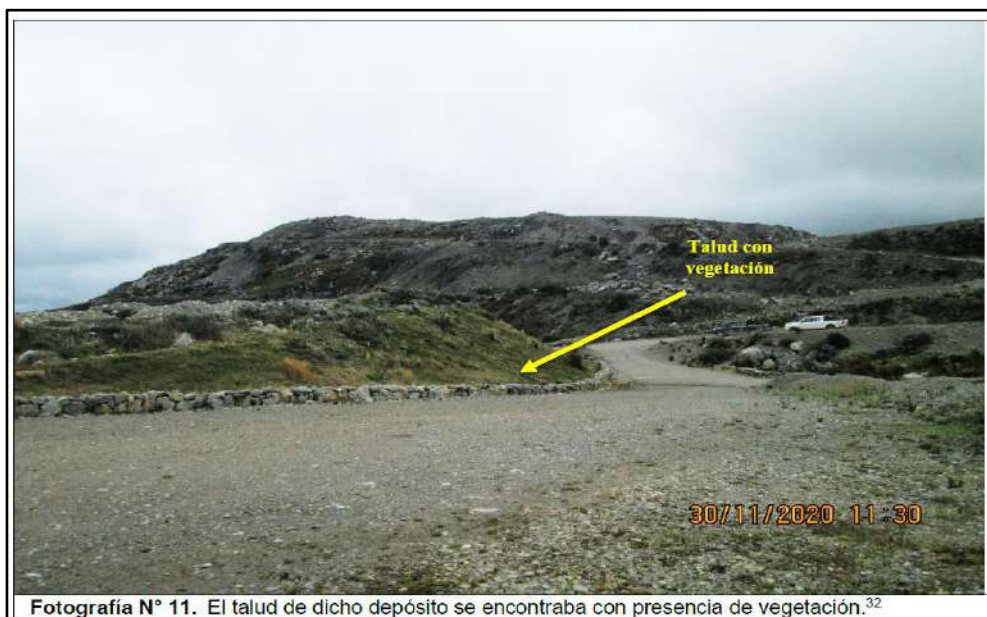
Fotografía N° 11. El talud de dicho depósito se encontraba con presencia de vegetación.<sup>32</sup>

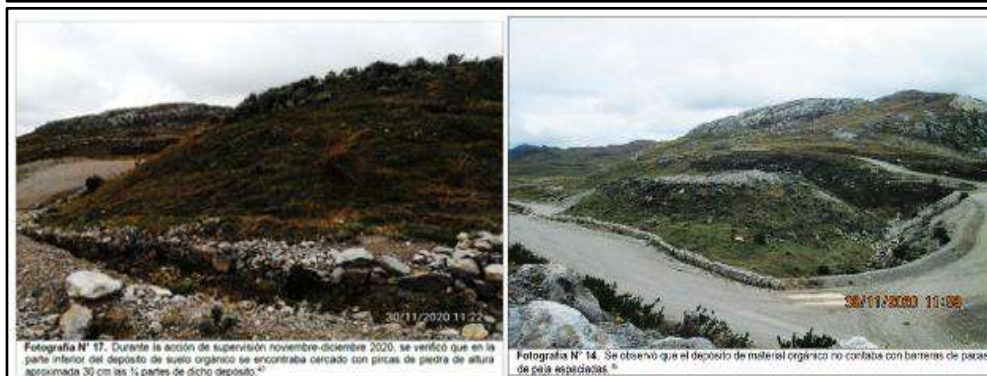
Fotografía N° 17. Durante la acción de supervisión noviembre-diciembre 2020, se verificó que en la parte inferior del depósito de suelo orgánico se encontraba cercado con pilas de piedra de altura aproximada 30 cm las 1/4 partes de dicho depósito.<sup>33</sup>

Fotografía N° 14. Se observó que el depósito de material orgánico no contaba con barreras de pacas de paja espesadas.<sup>34</sup>

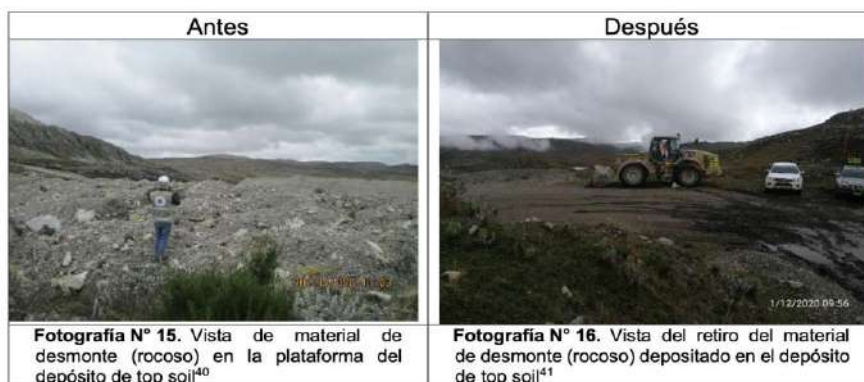
56. Ahora bien, durante la Acción de supervisión noviembre-diciembre 2020 y sin el requerimiento de la Autoridad de Supervisión, el titular minero se acogió a la subsanación voluntaria del hecho observado, respecto a la inadecuada disposición de material rocoso en el depósito de top soil, tal como se muestra en las siguientes fotografías:

57. En ese sentido, como el administrado subsanó voluntariamente la conducta pasible de ser calificada como infracción durante la Acción de supervisión noviembre – diciembre 2020, corresponde **archivar** este extremo del Expediente de Supervisión.

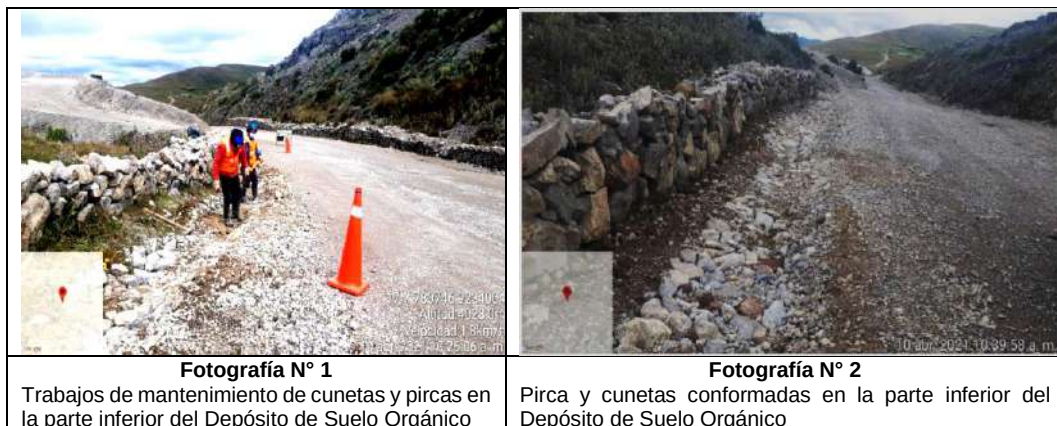
107. Asimismo, con relación al argumento consistente en la conformación de las cunetas para el manejo de agua de escorrentía, de acuerdo con lo establecido en el ITS 2015, se procederá a numerar las fotografías proporcionadas por el administrado, de la siguiente forma:

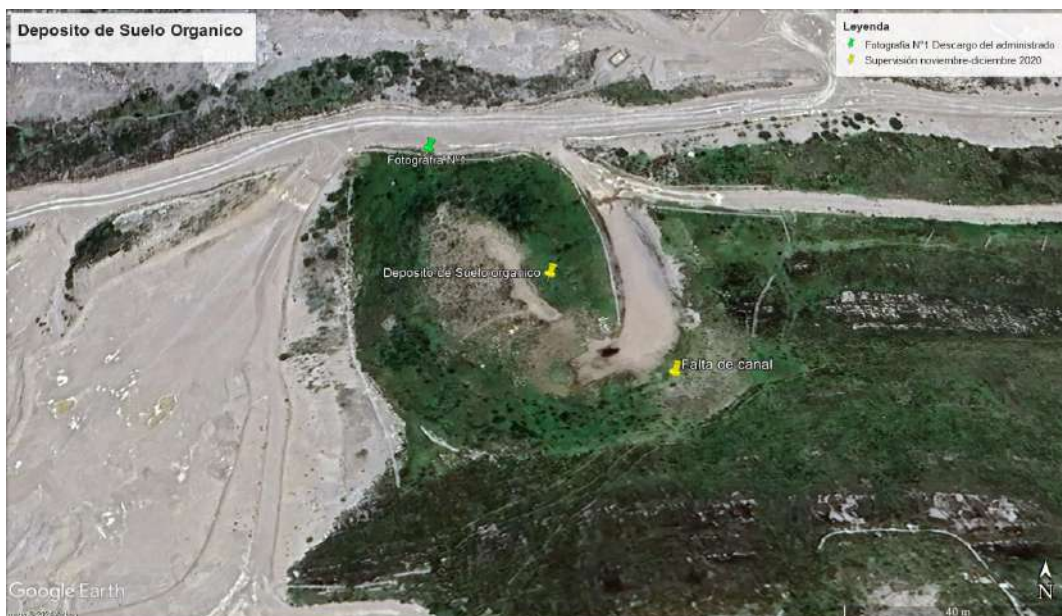
**Elaboración:** Subdirección de Fiscalización en Energía y Minas.

108. Ahora bien, y con el fin de verificar si dichas acciones referidas a la conformación de la cuneta de drenaje se ejecutaron en las zonas donde la DSEM detectó la falta de dicho canal en el perímetro del depósito de suelos orgánicos, se procedió a georreferenciar la ubicación de las fotografías anteriores presentadas por el administrado sobre el programa informático Google Earth, obteniéndose la siguiente imagen:

109. De la imagen anterior, se puede observar que el administrado ha presentado evidencia de la implementación de un canal de piedra en una zona distinta a señalada en el Informe de Supervisión, por lo que, con dicha evidencia no se puede acreditar la subsanación ni corrección del hecho imputado N° 2.

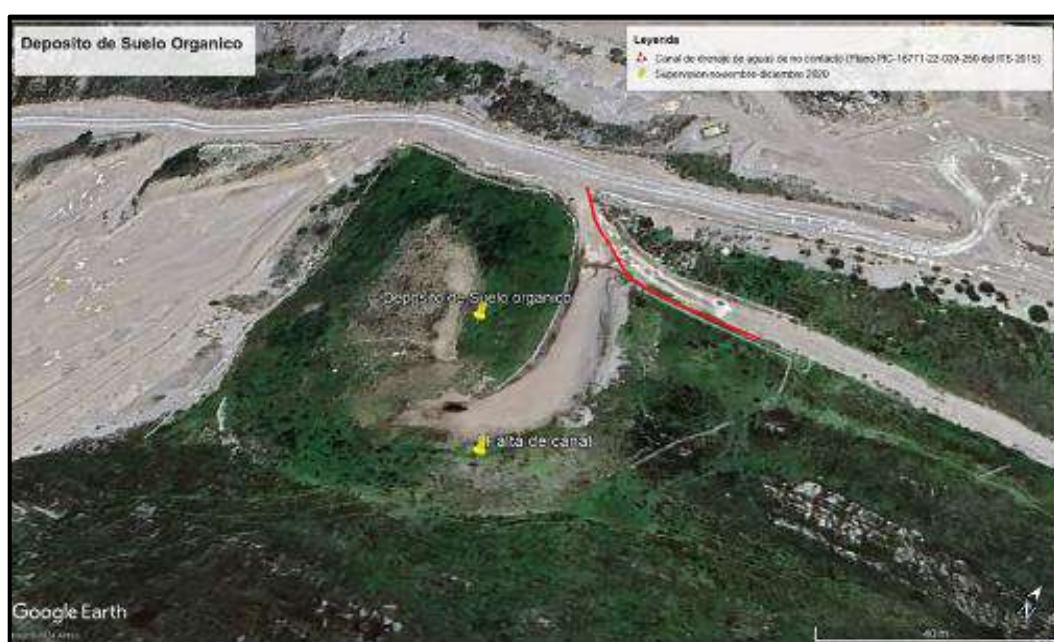
Elaboración: Subdirección de Fiscalización en Energía y Minas.

115. En ese sentido, y conforme a lo expuesto previamente, el alegato del administrado referido a que supuestamente el ITS 2015 ya no considera un canal de drenaje superficial en la parte baja del Depósito de Topsoil, carece de sustento.
116. Finalmente, y habiéndose definido el compromiso presuntamente incumplido, se procedió a georreferenciar la coordenada UTM WGS84 que señaló la DSEM como el lugar donde hacía falta la implementación del canal perimetral para asegurar un buen manejo de aguas superficiales, así como el trazo del canal contemplado en el Plano PIC-16771-22-039-250, que corresponde al Plan de Minado y Descarga Año 2019 – Planta General Drenajes, sobre el programa informático Google Earth, obteniéndose la siguiente imagen:

117. De la imagen anterior, se advierte que se había contemplado una cuneta de drenaje

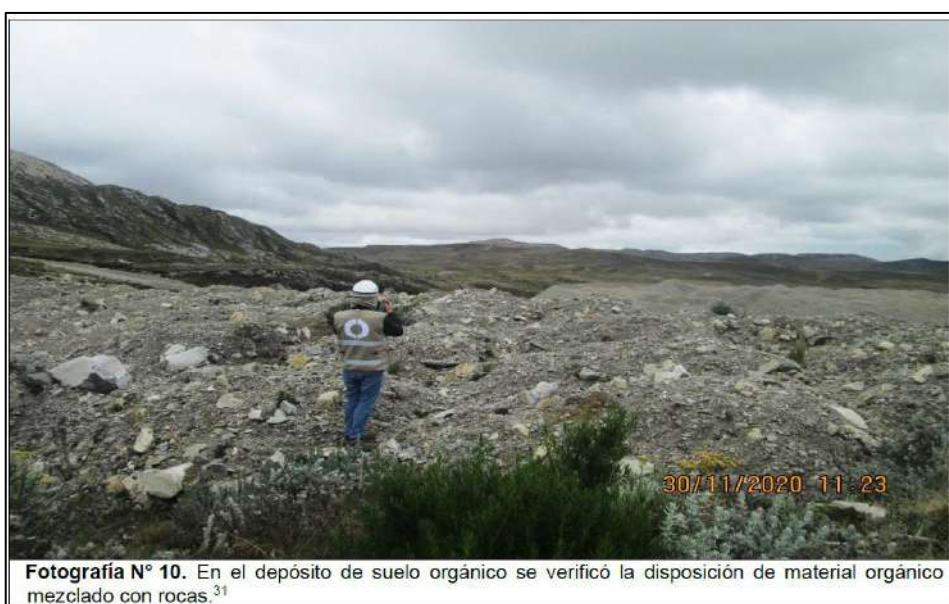
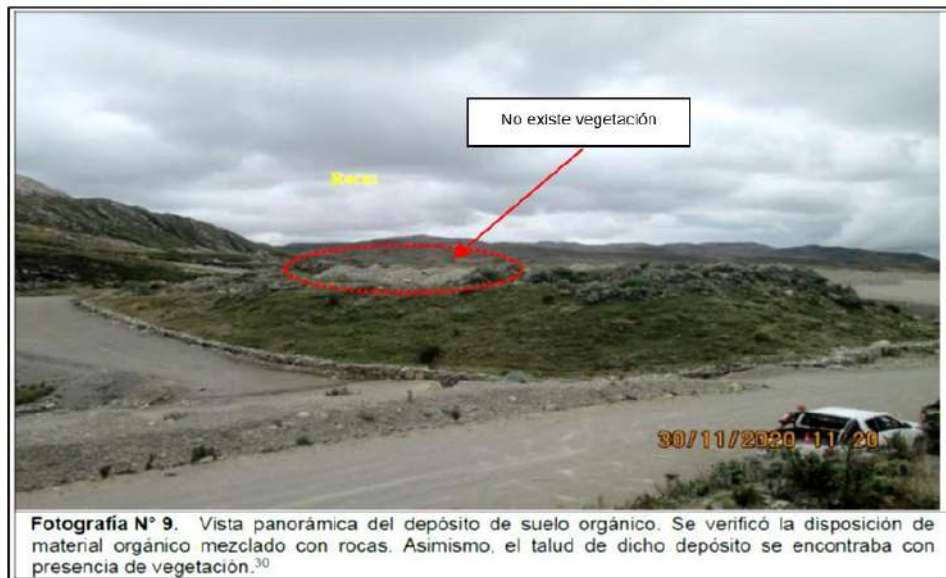
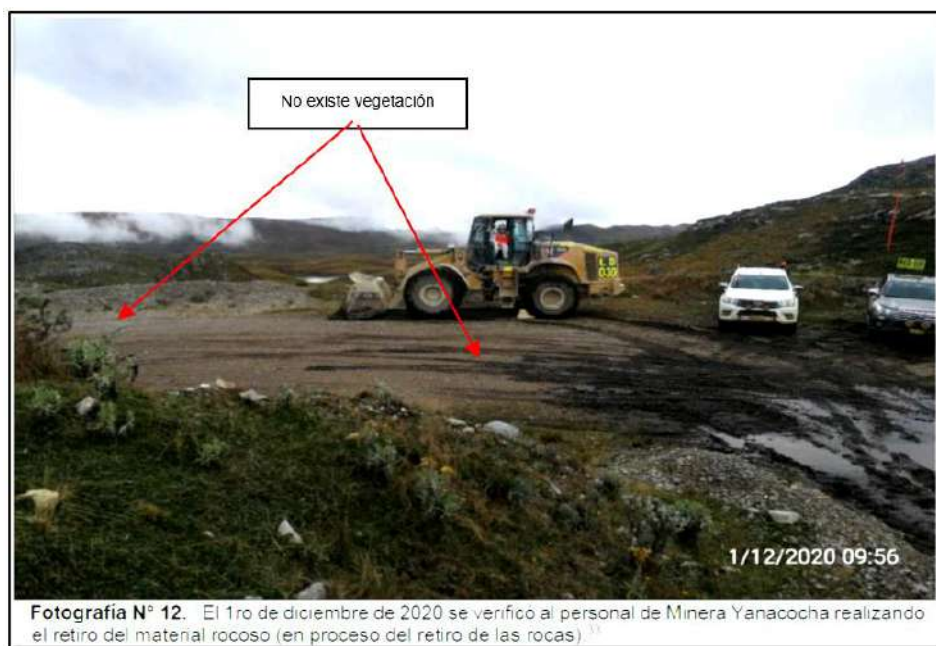
Fuente: Informe de Supervisión

151. Sobre el particular, de los medios probatorios recogidos por la Supervisión Regular 2020, si bien, se advierte que, en algunas zonas del depósito de suelo orgánico existe la presencia de vegetación en los taludes; sin embargo, también se observa que otras zonas del componente no contaba con vegetación, tal como se muestra a continuación:

152. De las fotografías anteriores se advierte que existen zonas del depósito de suelo orgánico que no cuentan con vegetación, por lo que, ante la temporada de lluvias puede generar erosión y discurrimento de sedimento por los taludes del componente hacia el exterior.

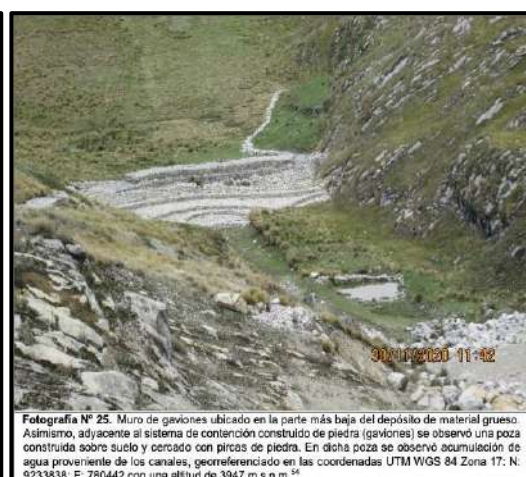
171. Además, la DSEM verificó que: (i) en la parte inferior Este del depósito de desmonte gruesos se observó un canal de coronación construido de material rip rap - la misma que contaba con disipadores - hasta el tramo ubicado en las coordenadas UTM WGS 84 Zona 17 N:9233826; E:780587, luego, se advirtió otro tramo que era conducido sobre suelo y, posteriormente, en la parte más baja de dicho depósito se observó otro canal construido de rip rap que llegaba hasta un sistema de contención construido de piedra (gaviones) en las coordenadas UTM WGS 84 Zona 17 N:9233813; E:780385; y, (ii) por otro lado, adyacente al sistema de contención construido de piedra (gaviones), se observó una poza construida sobre suelo y cercada con pircas de piedra. En dicha poza se observó acumulación de agua, georreferenciado en las coordenadas UTM WGS 84 Zona 17: N: 9233838; E: 780442 con una altitud de 3947 m.s.n.m., conforme se aprecia en las fotografías 19 a 25 del Informe de Supervisión. A continuación, se adjuntan algunas fotografías:

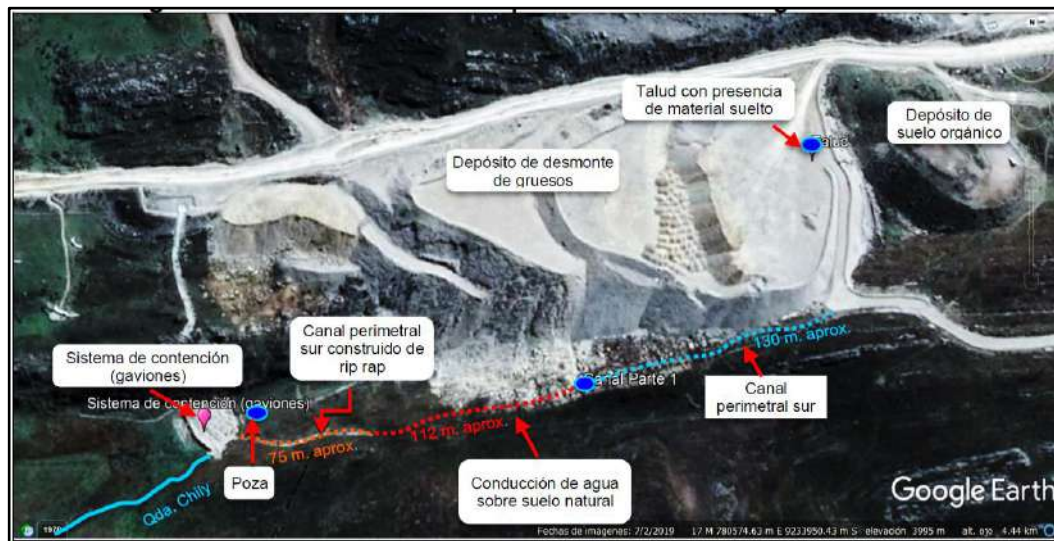
173. De la imagen anterior, se estimó que el tramo sobre suelo es aproximadamente de 112 metros de distancia (lo que significa que no cuenta con canales para captar el agua superficial según las especificaciones del instrumento de gestión ambiental). Asimismo, el tramo del canal se encuentra cubierto con material proveniente del depósito de desmonte de gruesos es de, aproximadamente, 130 metros, lo que conllevaría a que se arrastren los sedimentos en dirección a la quebrada Chily y estos se acumulen en suelo natural.
