Organismo de Evaluación y  
Fiscalización Ambiental - OEFA

## RESOLUCIÓN DIRECTORAL N° 02272-2024-OEFA/DFAI

**EXPEDIENTE N°** : 0330-2023-OEFA/DFAI/PAS  
**ADMINISTRADO** : MINERA YANACOCCHA S.R.L.<sup>1</sup>  
**UNIDAD FISCALIZABLE** : CHINA LINDA  
**UBICACIÓN** : DISTRITO DE LA ENCAÑADA, PROVINCIA DE  
CAJAMARCA Y DEPARTAMENTO DE  
CAJAMARCA  
**SECTOR** : MINERÍA  
**MATERIA** : RESPONSABILIDAD ADMINISTRATIVA  
MULTA

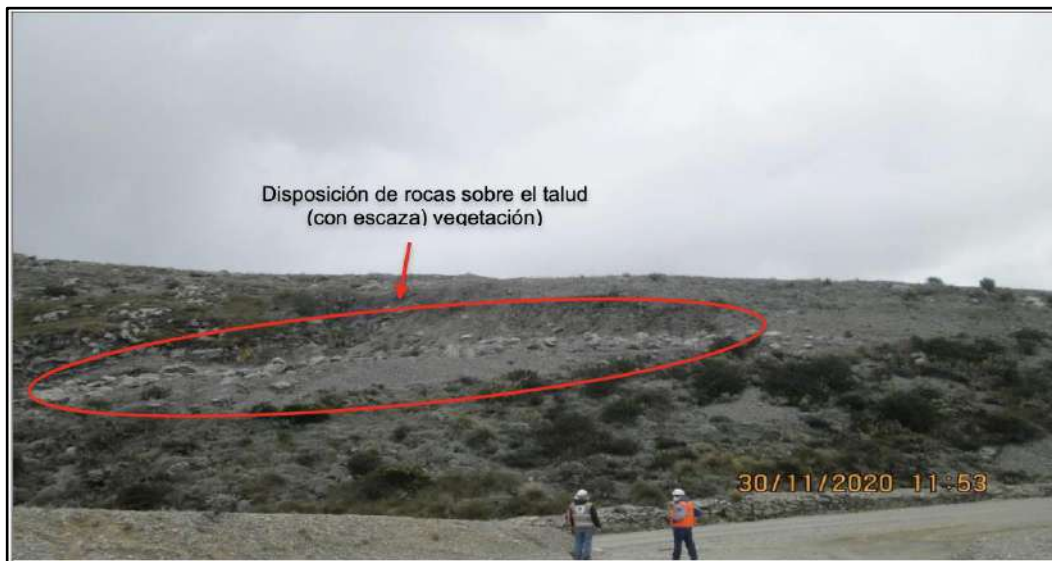
**Fotografía N° 26.** Durante la acción de supervisión noviembre-diciembre 2020, se verificó que dicho depósito se encontraba ubicado adyacente a la Cantera China Linda Este, georreferenciado en la coordenada UTM WGS 84 Zona 17 N: 9234033, E: 780639 y altitud de 4019 m.s.n.m. En el depósito de desmonte de finos se verificó la disposición de material grueso sobre el talud de dicho depósito que presentaba escasa vegetación que habría brotado de manera natural.<sup>58</sup>

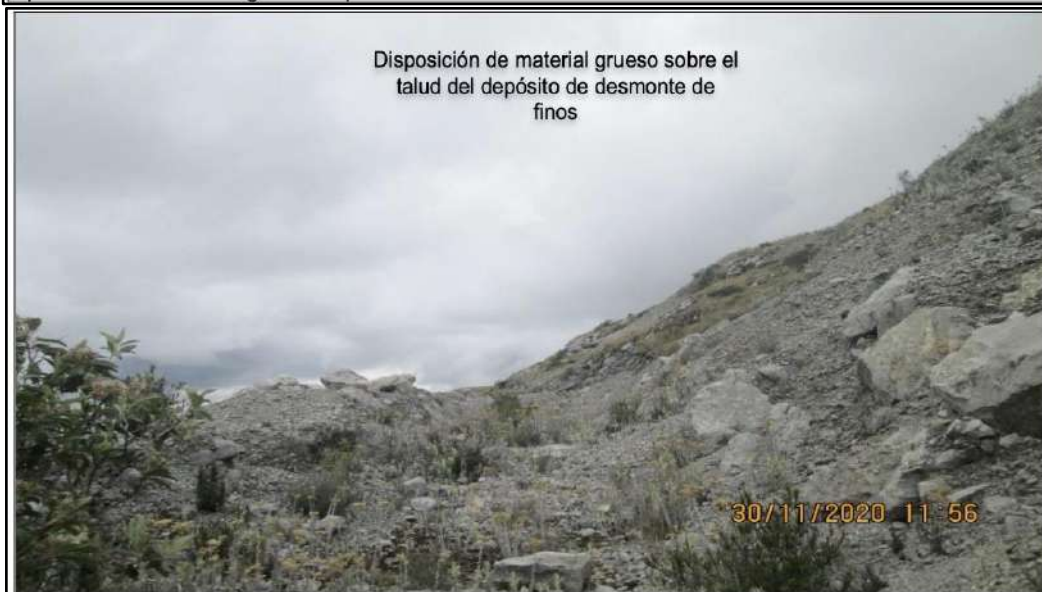
**Fotografía N° 27.** Disposición de material de desmonte mayor a 2" en el talud del depósito de material fino que presentaba escasa vegetación.<sup>59</sup>

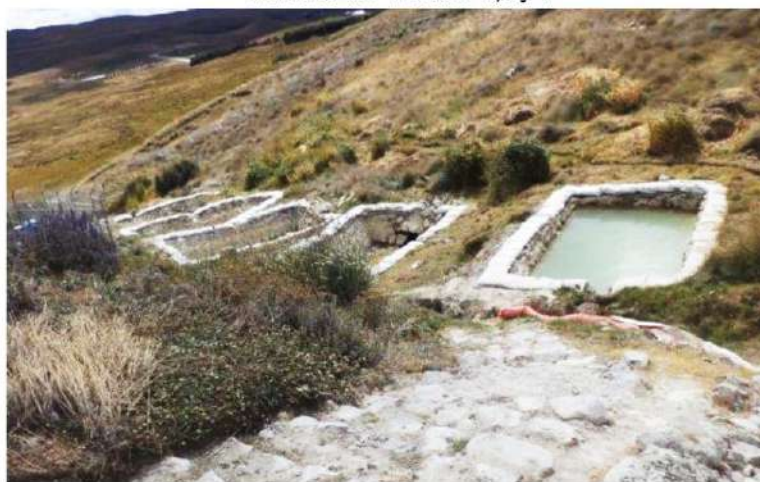
**Fotografía 8.2.11**

**Planta de cal – Pozas N° 2,3 y 4**

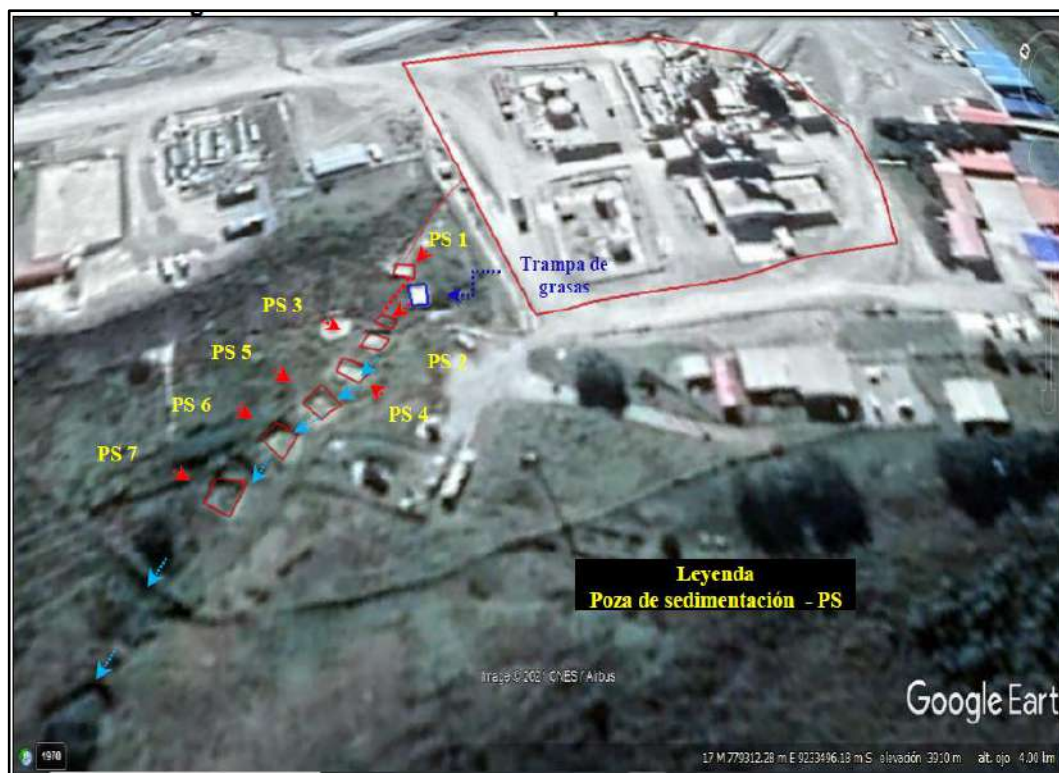
237. Ahora bien, corresponde precisar que las siete (7) pozas de sedimentación trabajan en circuito, a la poza de sedimentación 1 (PS 1) llega el agua proveniente de la zona industrial (Planta de cal, stock pile e instalaciones auxiliares) y, por rebose mediante un canal de piedra, pasa a la poza de sedimentación 2 (PS 2) y, por rebose pasa a un canal de piedra de aproximadamente 1 metro, está conectado a la poza de sedimentación 3 (PS 3) hasta llegar a la poza de sedimentación 7 (PS 7), y finalmente el agua de escorrentía descarga a la quebrada S/N. En relación a ello, para un mejor entendimiento, se muestra a continuación la imagen satelital del Google Earth, donde se muestra la ubicación de las siete (7) pozas de sedimentación:

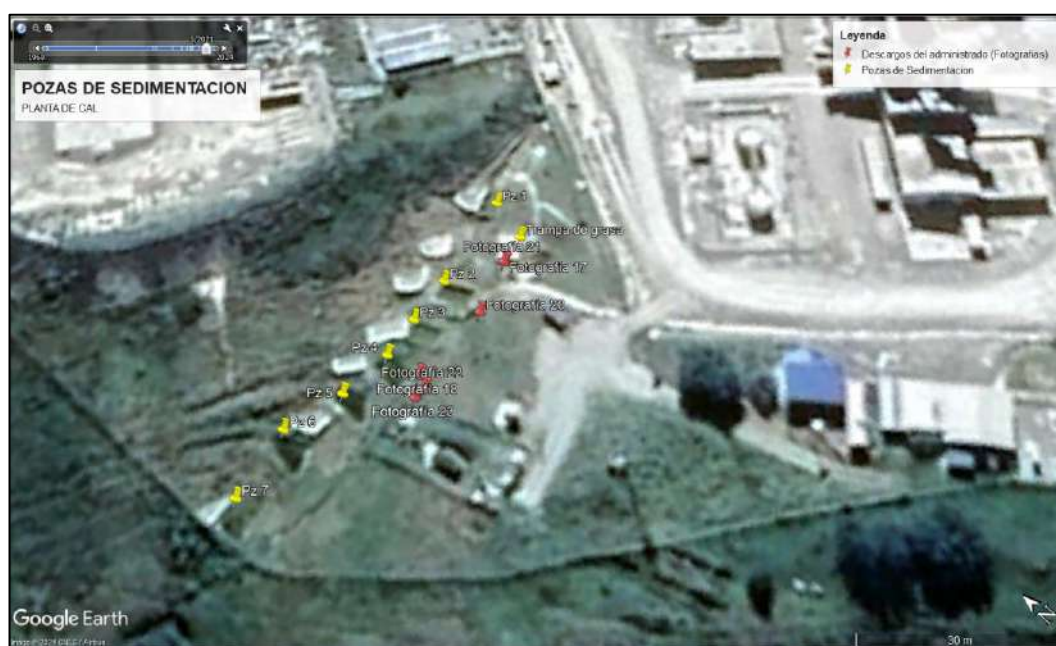
georreferenciadas para acreditar las acciones de limpieza y mantenimiento del sistema de drenaje de la Planta de Cal China Linda. Con el fin de verificar si dichas acciones de limpieza y mantenimiento ejecutadas por el administrado coinciden con la ubicación de las pozas de sedimentación que recibían agua de escorrentía proveniente de la mencionada planta, del stock pile y de las instalaciones auxiliares, donde la DSEM detectó maleza (totora) en el interior de la poza 7, y en el borde y paredes internas de las pozas 6, 5, 4, 3 y 2 presentaba vegetación<sup>62</sup>, se procedió con ayuda de la imagen histórica del programa informático Google Earth a georreferenciar la ubicación de las fotografías presentadas por el administrado, sobre la ubicación de las siete (7) pozas que muestra el Google Earth, obteniéndose la siguiente imagen:

258. De la imagen anterior, se advierte que si bien dichas fotografías corresponden a la misma área donde se realizó la Supervisión Regular 2020, el administrado no ha identificado adecuadamente las fotografías, de acuerdo a la información recabada por DSEM respecto de la poza de sedimentación materia de análisis en el presente PAS. Esto último con el objetivo de verificar la limpieza de la vegetación y mantenimiento de las pozas de sedimentación, puesto que las fotografías presentadas no muestran una determinada poza sino una vista general de varias de ellas.

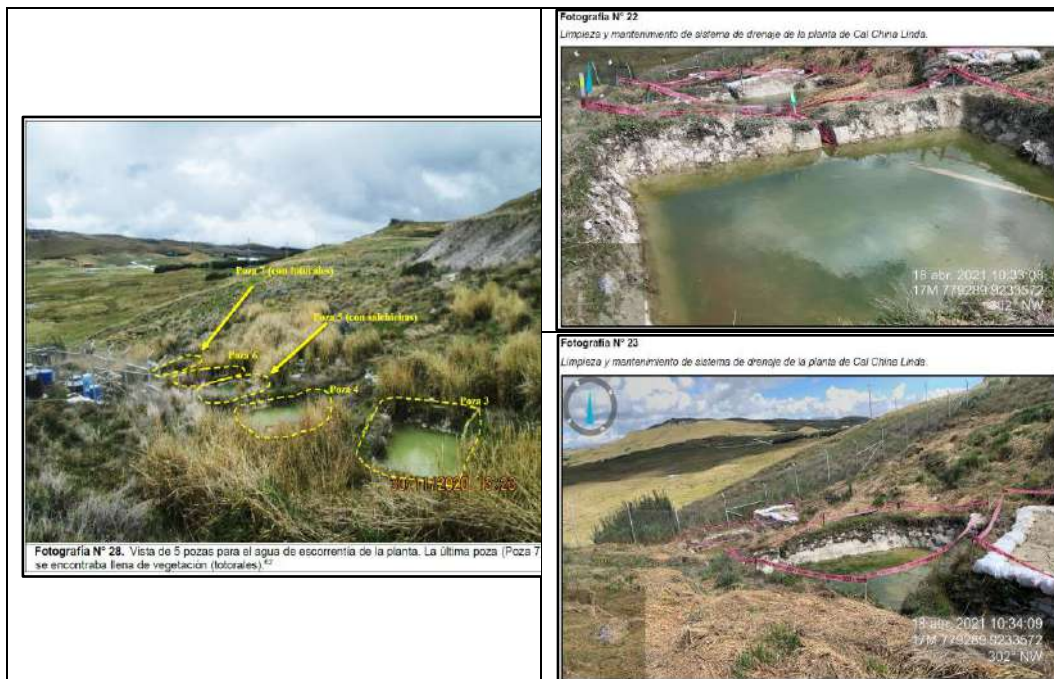
263. En virtud de lo anterior, se ha podido verificar que el administrado ha ejecutado la limpieza y mantenimiento de las pozas de sedimentación N° 2 y N° 4, toda vez que las fotografías de fecha 18 de abril de 2021 evidencian que no existe crecimiento de vegetación en el borde y paredes; así como tampoco se encuentran colmatadas (es decir, con presencia de lodos o sedimentos), presentando un borde libre por debajo de la línea de reboso.

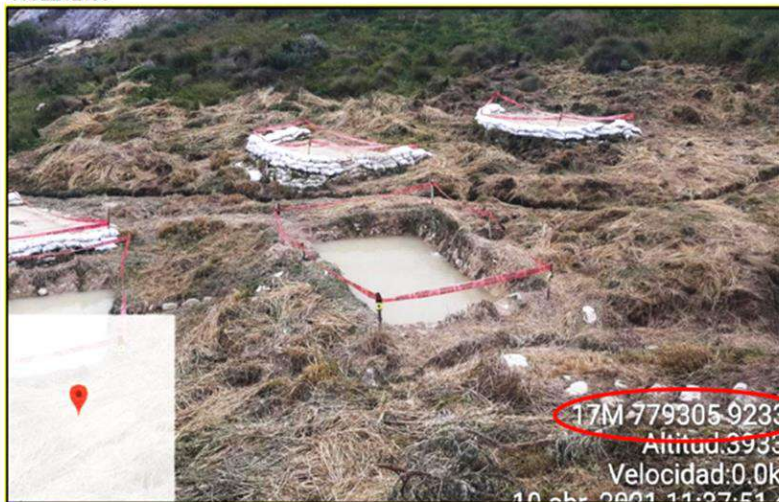
Figura N° 11

- La fotografía denominada figura N° 11 no muestra las coordenadas UTM completas, lo que impide su correcta georreferenciación; además, si bien, en la leyenda de la figura N°11 se consigna que corresponde a las pozas de sedimentación 2 y 3, sin embargo, no se identifica a cada una de las pozas dentro del medio probatorio; por lo que dichas imágenes no son idóneas para verificar el cumplimiento del compromiso, tal como se muestra a continuación:

Mantenimiento de pozas sedimentadoras N° 2 y N° 3 y zona temporal de acopio de sedimentos

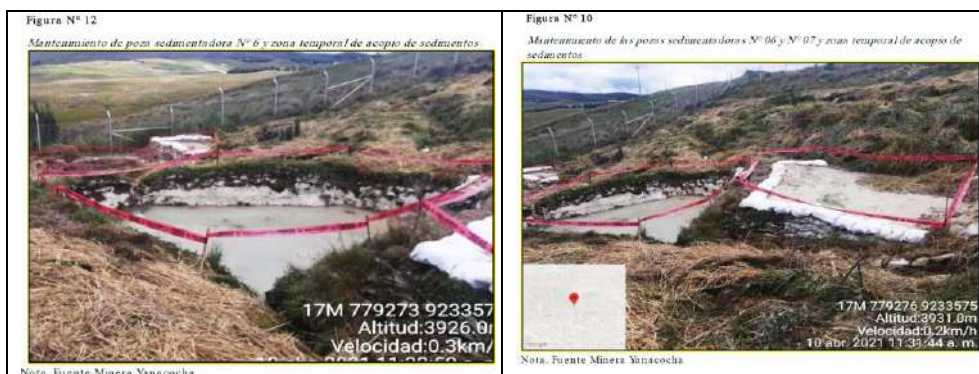
- En la leyenda de la figura N° 10 se señala que corresponde a las pozas de sedimentación 6 y 7 y su zona de acopio de sedimentos, sin embargo, solamente se aprecia una sola poza, mientras que, en la leyenda de la figura N° 12 solamente se consigna que corresponde a la poza de sedimentación 6. Ahora, al realizar la comparación de ambas imágenes, se logra advertir que se tratan del mismo lugar y de una poza, por lo que, es posible concluir que corresponden solo a la poza de sedimentación 6, tal como se muestra a continuación:

Asimismo, a través de los registros fotográficos anteriores (figuras N° 10 y 12), se acredita que, al 10 de abril de 2021, se encontraba ejecutado el mantenimiento de la poza de sedimentación 6, por lo que, el administrado corrigió este extremo de la conducta infractora a lo previsto en el instrumento de gestión ambiental.

- A través de los registros fotográficos anteriores (figuras N° 10 y 12), se acredita que, al 10 de abril de 2021, se encontraba ejecutado el mantenimiento de la poza de sedimentación 6.

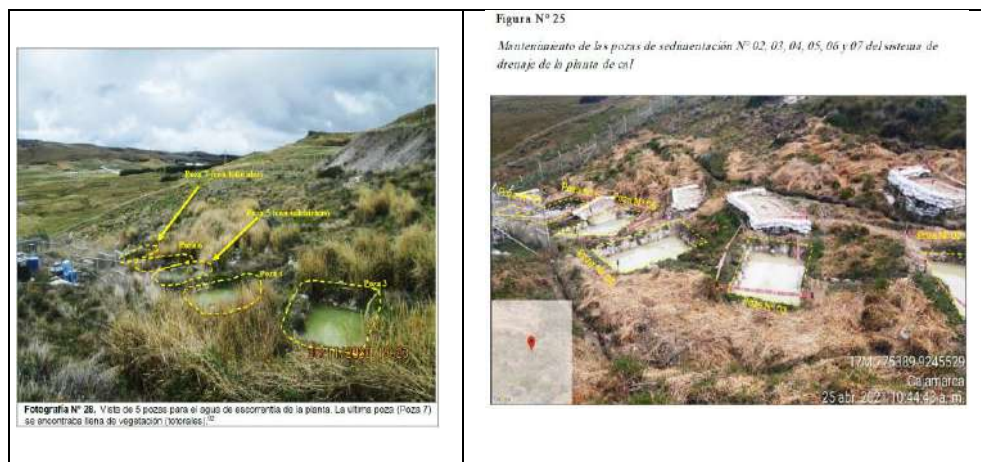
- Respecto a las figuras N° 20, 21 y 23, no muestran el mantenimiento de las pozas de sedimentación, sino que hacen referencia al retiro manual de sedimentos y traslado de vegetación, por lo que, no permitirían verificar el mantenimiento de alguna de las pozas de sedimentación materia de imputación.
- En la leyenda de la figura N° 22, si bien, se consigna que corresponde al mantenimiento de la poza de sedimentación 1; no obstante, conforme se viene señalando a lo largo de la presente Resolución, esta poza no es materia de análisis del presente PAS.
- Por otro lado, el administrado presentó la figura N° 25 y realizó un comparativo con una de las fotografías obtenidas durante la Supervisión Regular 2020, ello con la finalidad de demostrar la actividad de mantenimiento de las pozas de sedimentación 2, 3, 4, 5, 6 y 7, tal como se muestra a continuación:

De la comparación anterior, si bien, ambas imágenes que corresponden a la misma zona donde se ubican las pozas de sedimentación 2, 3, 4, 5, 6 y 7; sin embargo, como la figura N° 25 ha sido tomada de manera panorámica, solo se puede verificar claramente el mantenimiento (retiro de vegetación de los alrededores y de las paredes e implementación de una zona de acopio) en las pozas de sedimentación 3, 4 y 5; mientras que en los casos de las pozas de sedimentación 2, 6 y 7 no se logra apreciar, de manera fehaciente y completa, la condición de cada una de ellas, por lo que, la figura N° 25 impide que se pueda determinar la realización del mantenimiento en estas instalaciones las pozas de sedimentación 2, 6 y 7.

Sin perjuicio de ello, y conforme se viene señalando a lo largo de la presente Resolución, en las pozas de sedimentación 2, 3, 4, 5 y 6 ya se acreditó el cumplimiento del compromiso referido a la actividad de mantenimiento, esto con los registros fotográficos que han sido presentados por el administrado en el trámite del PAS.

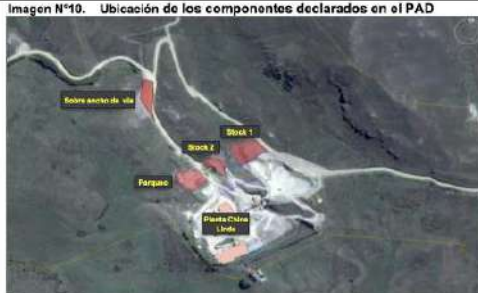
| N° | Componentes en el PAD | Componentes verificados durante la supervisión | Imagen N°10. Ubicación de los componentes declarados en el PAD |
|---|---|---|---|
| 1 | 2 áreas de stock de material | Se verificó la disposición de material fino y grueso en los stocks pile. Dichos stocks pile se encontraban en el área de la planta de cal China Linda. Georeferenciada en las coordenadas UTM WGS 84 Zona 17 N: 9233780, E: 779415 y altitud de 3960 m.s.n.m.; y N: 9 233 671, E: 779 336 y una altitud de 3 936 m.s.n.m. | |
| 2 | Ancho de la vía de ingreso a la planta | Se verificó el ancho de la vía de ingreso que tenía como dimensiones aproximadas 4 m de ancho. Las mismas que se encontraban operativas. Georeferenciada en la coordenada UTM WGS 84 Zona 17 N: 9233795, E: 779157 y altitud de 3935 m.s.n.m. | |
| 3 | Parqueo de vehículos antes de la planta, | Se verificó la construcción del parqueo de vehículos, la misma que consta de un estacionamiento para equipos livianos. Georeferenciada en la coordenada UTM WGS 84 Zona 17 N: 9233663, E: 779286 y altitud de 3935 m.s.n.m. | |

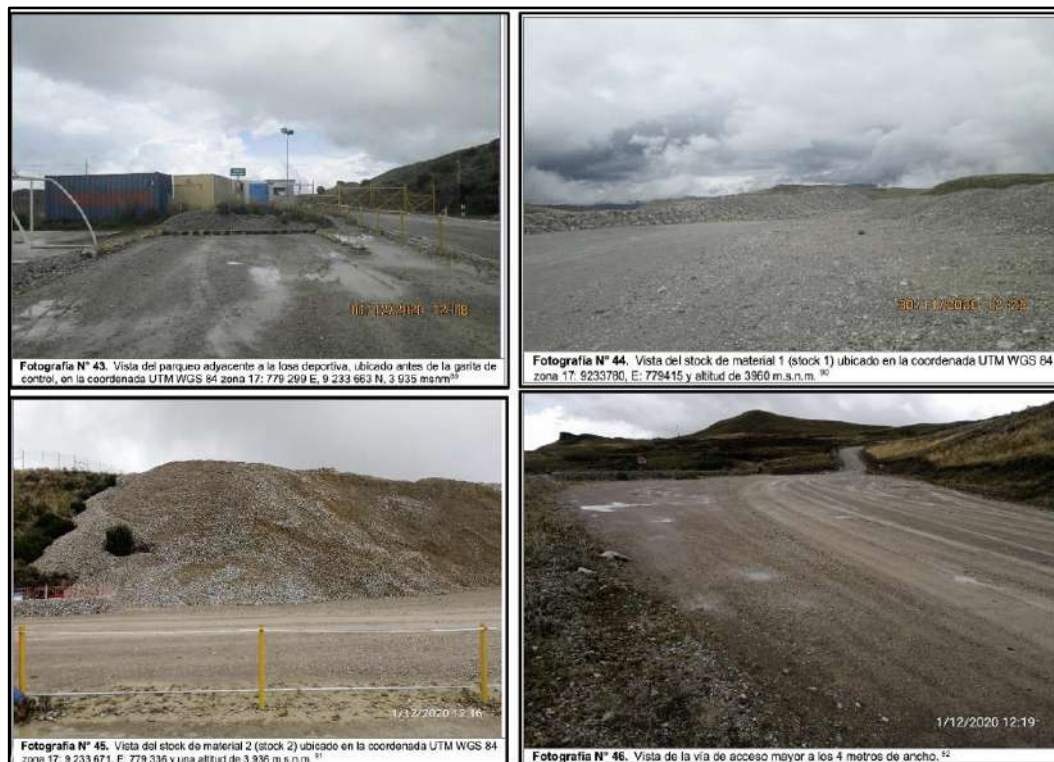
317. A continuación, se adjuntan las fotografías obtenidas durante la Supervisión Regular 2020, que acreditan la implementación de dichos componentes:

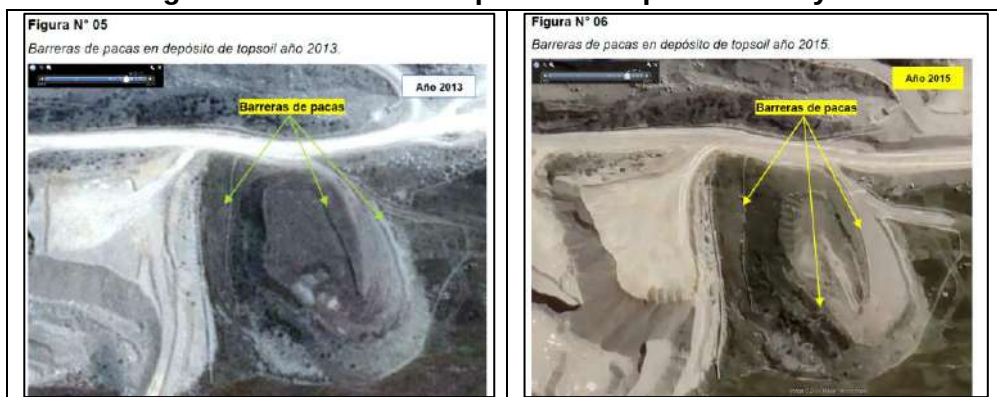
### Imagen n.º 3: Barreras de pacas en depósito 2013 y 2015

En las mencionadas imágenes se observan tres hileras que rodean el talud del depósito de suelo orgánico. Con el apoyo de Google Earth, se procedió a estimar la longitud total de las hileras de pacas de paja, obteniéndose la imagen siguiente:
