**Tribunal de Fiscalización Ambiental  
Sala Especializada en Minería, Energía,  
Actividades Productivas e Infraestructura y Servicios**

**RESOLUCIÓN N° 883-2024-OEFA/TFA-SE**

**EXPEDIENTE N° : 0389-2023-OEFA/DFAI/PAS**  
**PROCEDENCIA : DIRECCIÓN DE FISCALIZACIÓN Y APLICACIÓN DE INCENTIVOS**  
**ADMINISTRADO : PLUSPETROL S.A. EN LIQUIDACIÓN**  
**SECTOR : HIDROCARBUROS**  
**APELACIÓN : RESOLUCIÓN DIRECTORAL N° 2105-2023-OEFA/DFAI**

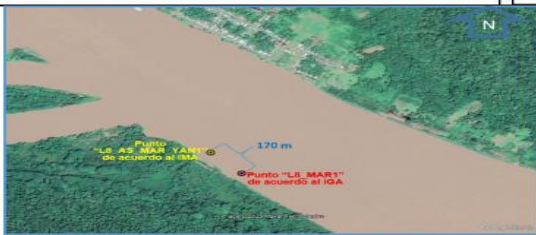
| | De la imagen se puede observar que ambos puntos no coinciden, dado que el punto reportado en el IMA dista en 170 m con la ubicación reportada en el IGA |
| | De la imagen se puede observar que ambos puntos no coinciden, dado que el punto reportado en el IMA dista en 342 m con la ubicación reportada en el IGA |
| | De la imagen se puede observar que ambos puntos no coinciden, dado que el punto reportado en el IMA dista en 53 m con la ubicación reportada en el IGA |

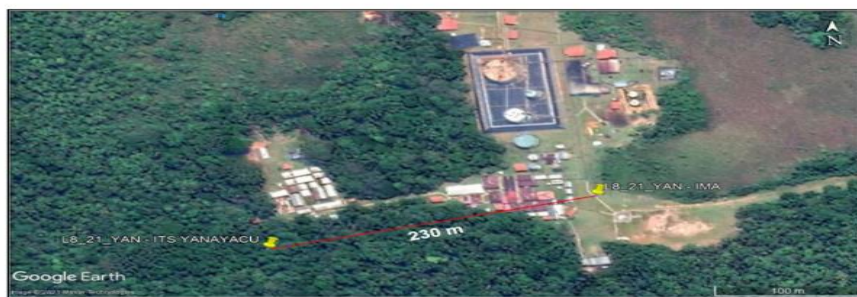
**Cuadro N° 30: Imagen satelital que muestra la diferencia de distancia del punto de monitoreo de Aire de acuerdo al IGA e IMA**

238. De acuerdo a la información presentada por el administrado, la DSEM verificó que el administrado realizó el monitoreo solo en el punto L8\_21\_YAN, donde existe una diferencia aproximada de 230 metros, entre el punto según su IGA y el reportado en su IMA; por lo tanto, se considera como no ejecutado el monitoreo de aire en aquel punto establecido en su IGA, durante el tercer y cuarto trimestre 2019; conforme al siguiente detalle:

239. Asimismo, el administrado no realizó el monitoreo de calidad de aire en los los puntos L8\_AIR\_YAN1, L8\_AIR\_YAN2, L8\_AIR\_YAN3, L8\_AIR\_YAN4, durante el tercer y cuarto trimestre 2019. En ese sentido, el administrado no cumplió con el compromiso referido a realizar el monitoreo de aire en los puntos aprobados en el ITS Yanayacu.

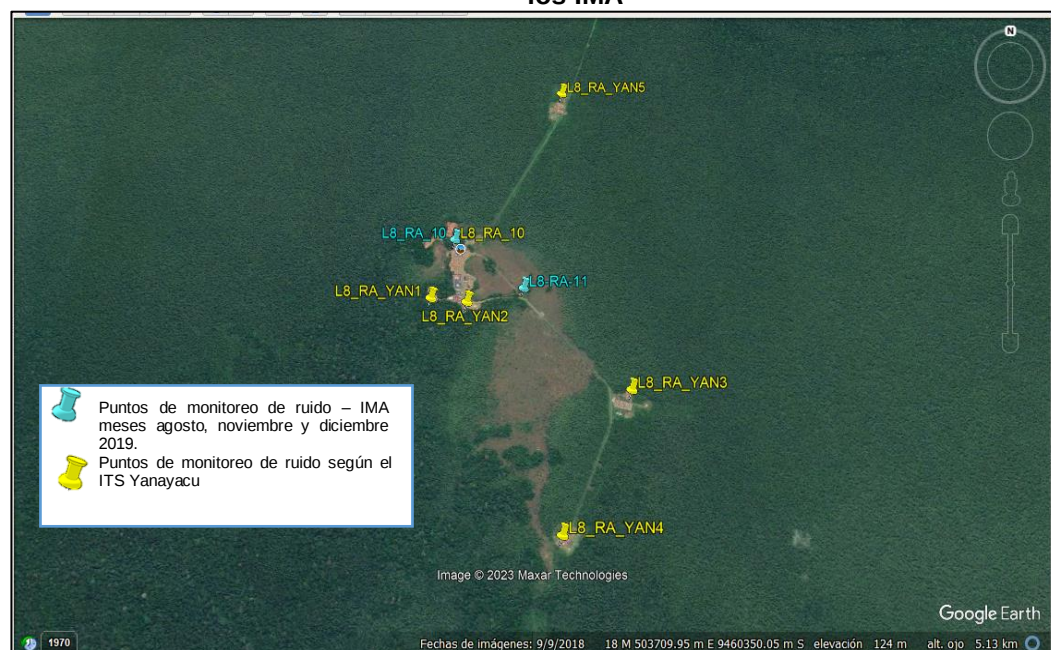
**Imagen N° 51: Ubicación de puntos de muestreo de ruido según el ITS Yanayacu y los IMA**

274. Adicionalmente, respecto a los puntos de monitoreo de ruido presentados por el administrado en sus IMA se aprecia que solo coincide el punto de monitoreo codificado como L8\_RA\_10, mientras que de los puntos de monitoreo L8\_RA\_YAN1, L8\_RA\_YAN2, L8\_RA\_YAN3, L8\_RA\_YAN4 y L8\_RA\_YAN5, no ha presentado información de los monitoreos:

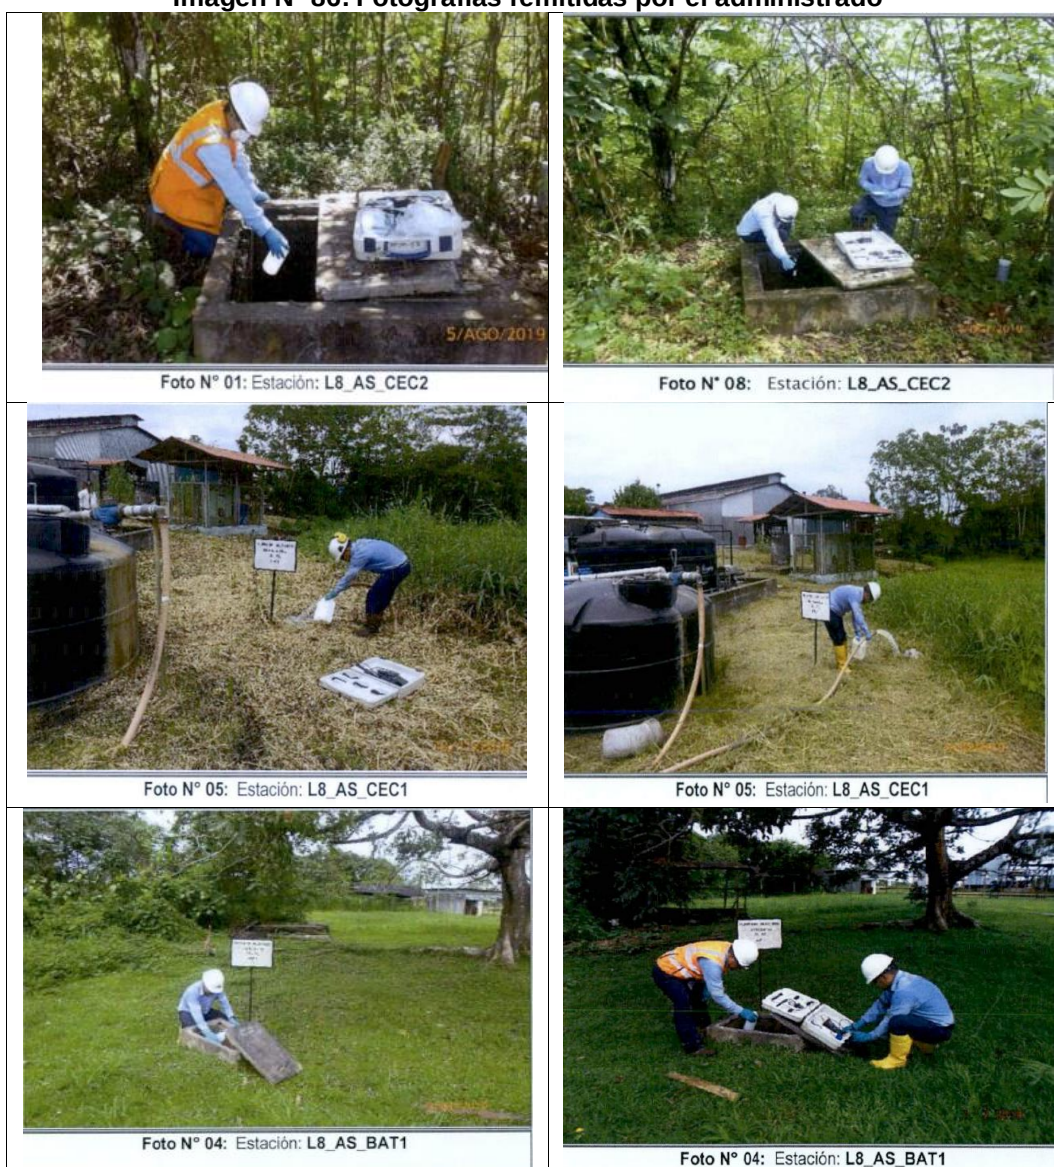
**Imagen N° 86: Fotografías remitidas por el administrado**

385. De las fotografías anteriores es posible apreciar que en el punto de muestreo codificado como L8\_AS\_CEC1 (9578182N y 493383E), existe una PTARD (compuesta por diversos tanques), en relación a las fotografías de los puntos de muestreo codificadas como L8\_AS\_CEC2 (9577666N y 493107E) y L8\_AS\_BAT1 (9578343N y 493345E), si bien solo resulta posible identificar el punto de
