**TRIBUNAL DE APELACIONES DE SANCIONES  
EN TEMAS DE ENERGÍA Y MINERÍA  
OSINERGMIN**

**RESOLUCIÓN N° 52-2024-OS/TASTEM-S1**

Lima, 13 de junio del 2024

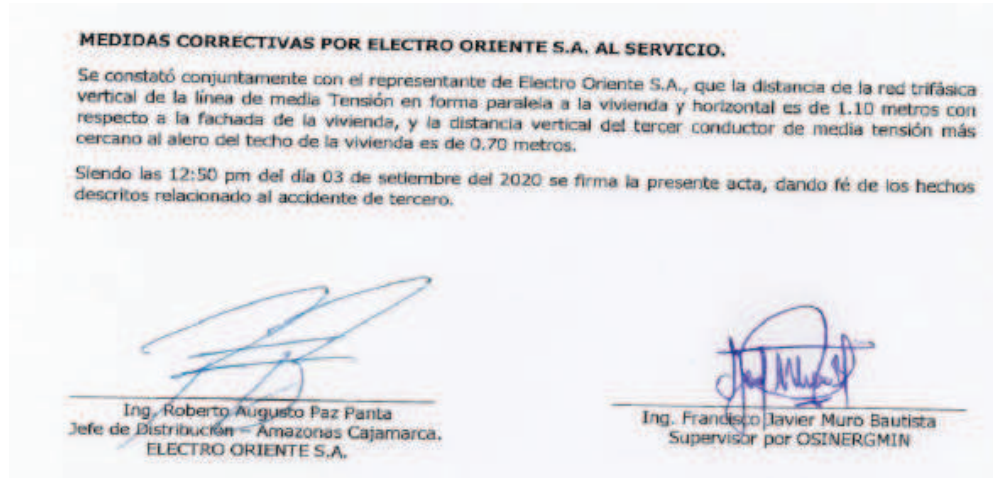
En efecto, en la inspección de campo efectuada por el supervisor de Osinergmin el 3 de setiembre de 2020, se constató que la distancia horizontal entre la edificación y la proyección vertical de la línea de media tensión era de 1.10 metros, distancia inferior a 2.50 metros, incumpliendo la distancia horizontal de seguridad, tal como se consignó en el Acta de Inspección, debidamente suscrita por el representante de Electro Oriente, conforme se observa a continuación:

Cabe señalar que, de conformidad con el numeral 14.1 del artículo 14<sup>6</sup> del Reglamento de Fiscalización y Sanción de las actividades energéticas y mineras a cargo de Osinergmin, aprobado por Resolución N° 208-2020-OS/CD (en adelante, el Reglamento de Fiscalización y Sanción), el Acta de Fiscalización es el documento que registra o deja constancia de los hechos verificados objetivamente durante las acciones de fiscalización en campo, siendo que **su contenido se presume cierto**, salvo prueba en contrario.

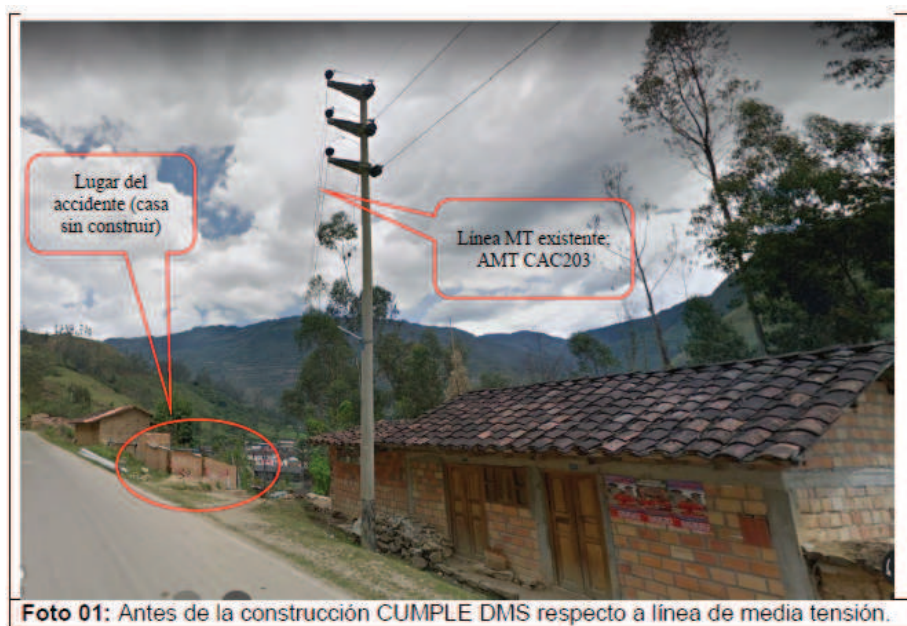
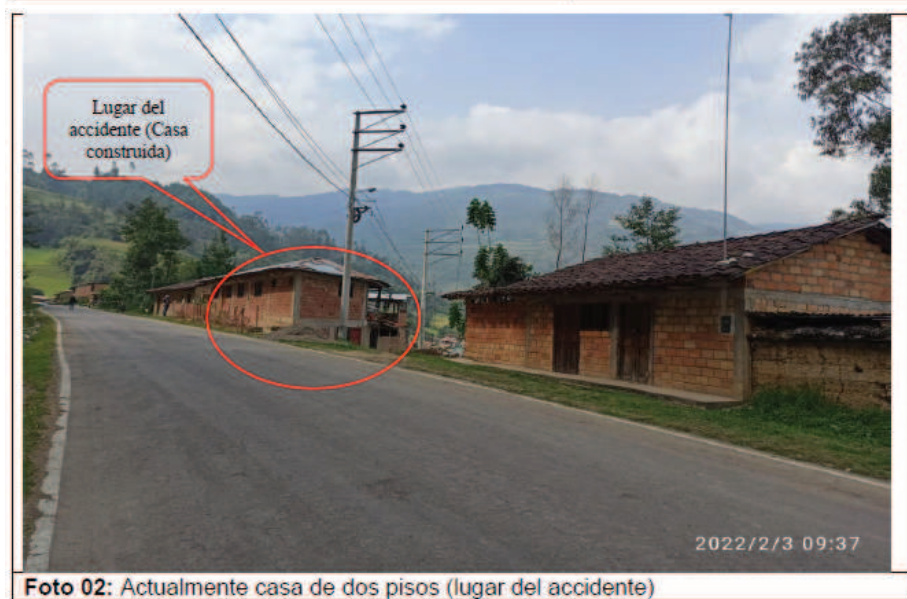
Al respecto, de la revisión del expediente se verifica que, en sus descargos al Informe Final de Instrucción N° 285-2022-OS/OR AMAZONAS, Electro Oriente presentó dos vistas fotográficas con las cuales afirma que, antes del estado de emergencia (16 de marzo de 2020) no existía ninguna deficiencia por distancia de seguridad en el lugar del accidente, y que de forma posterior y durante el periodo de estado de emergencia se ha construido una extensión de la casa de dos niveles, bajo propia responsabilidad directa de los propietarios, puesto que la obra no cuenta con permiso de la Municipalidad ni con previo conocimiento de la entidad, por tanto en la nueva construcción se ha vulnerado la distancia de seguridad de la línea de media tensión en el alimentador CAC-203, de 22.9kV.

A fin de que la concesionaria acredite que sus instalaciones eléctricas cumplieran las distancias de seguridad establecidas en la Tabla 234-1 del CNE-Suministro, como ella afirma, las vistas fotográficas que presentó no resultan suficientes para tal cometido, pues en ellas solamente se ve que, antes de la construcción de la vivienda donde ocurrió el accidente, la red de media tensión no estaba instalada en ese lugar sino junto a la vivienda de 1 solo nivel, siendo que la concesionaria realizó una reubicación de la red de media tensión, hacia la zona donde se construyó la vivienda afectada.

En ese sentido, dado que la concesionaria efectuó una reubicación de la red de media tensión, correspondía que presente los respectivos planos de lotización de la zona, así como los planos de replanteo, con los que se compruebe que la concesionaria realizó la reubicación de la red de media tensión cumpliendo con las distancias mínimas de seguridad respecto del límite de propiedad de los lotes existentes; sin embargo, no lo hizo.
