**TRIBUNAL DE APELACIONES DE SANCIONES  
EN TEMAS DE ENERGIA Y MINERIA  
OSINERGMIN**

**RESOLUCIÓN N° 145-2024-OS/TASTEM-SI**

Incumplimiento	Multa UIT
La concesionaria no cumple con el mantenimiento de sus instalaciones (reconector inoperativo y poste de MT con inclinación mayor a 5°, en los alimentadores BAG202 (A2411) y BGR202 (A2413), respectivamente, del Sistema Eléctrico Bagua - Jaén Rural, Pomahuaca y Pucara.  <b>Norma incumplida:</b> Literal b) del artículo 31° de la LCE <sup>2</sup> .	15.87

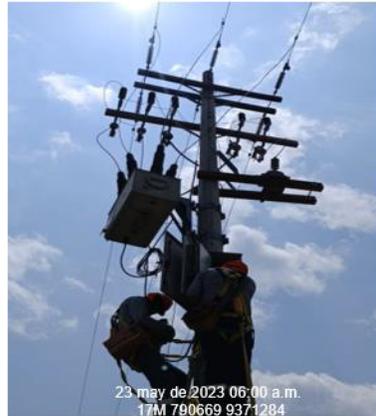
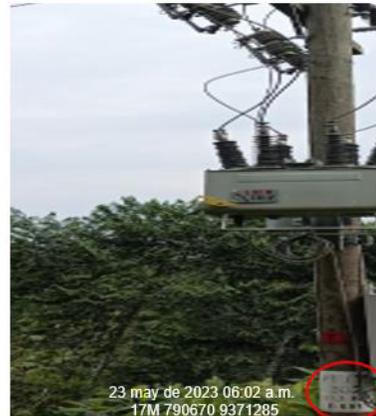
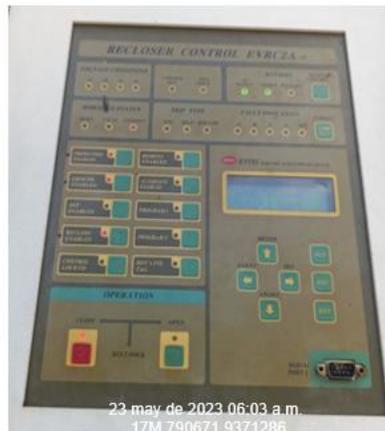
Al respecto, Electro Oriente señala que, contrario a lo manifestado por la primera instancia, y conforme fue informado en su recurso de reconsideración, el día 23 de mayo del 2023 se instaló el recloser en el Sector San Juan de la Libertad, esto debido a que la infraestructura existente para soporte de recloser “no fue desmontada el día 17 de abril del 2023” (Sic.), adjuntado las siguientes imágenes como medio probatorio:

Con tales fotografías, Electro Oriente refiere que efectuó acciones antes del inicio del presente procedimiento sancionador, por lo que corresponde el archivo del mismo.

Finalmente, en el recurso en análisis, Electro Oriente señala que con fecha 23 de mayo de 2023 se instaló el recloser en su ubicación original, adjuntando fotografías que contienen consignada la fecha señalada, no adjuntando ningún otro medio probatorio.

Sobre el particular, conforme se ha precisado con anterioridad, el incumplimiento imputado se encuentra relacionado a la operatividad del equipo recloser ubicado en la localidad CP San Juan de la Libertad. Sin embargo, como se ha detallado anteriormente, la recurrente no ha presentado medio probatorio alguno que evidencie **la operatividad del equipo observado** (como, por ejemplo, la "data fuente" del equipo, que registra el comportamiento del mismo desde la fecha de su instalación). Presentando argumentos distintos, pues durante la tramitación del procedimiento administrativo sancionador alegó el retiro del equipo observado, y recién en la etapa recursiva alegó la reubicación del mismo, y posteriormente la instalación del equipo en su ubicación original.

Sin perjuicio de lo anterior, es pertinente señalar que la reinstalación del equipo recloser requiere la interrupción de la energía eléctrica, la cual, en este caso, correspondería a una interrupción programada por la concesionaria. Ante ello, este Tribunal estimó pertinente requerir a la División de Supervisión Regional de Osinergmin que tiene a su cargo el registro de interrupciones declaradas por las concesionarias<sup>8</sup>, informe si con fecha 23 de mayo de 2023 (fecha que consta en los registros fotográficos presentados por la recurrente) se registró alguna interrupción que haya afectado el Alimentador BAG202 (A2411) del Sistema Eléctrico Bagua - Jaén Rural, Pomahuaca y Pucará

No obstante, mediante Memorándum N° GSE/DSR-2611-2024 de fecha 22 de octubre de 2024, la División de Supervisión Regional informó lo siguiente: *"no se identificó algún registro de interrupción programada con fecha 23 de mayo de 2023, que haya afectado el Alimentador BAG202 (A2411) del Sistema Eléctrico Bagua - Jaén Rural, Pomahuaca y Pucará."*

Conforme con lo expuesto, se concluye que Electro Oriente no ha presentado medio probatorio alguno que desvirtúe el incumplimiento verificado en las visitas de supervisión, asimismo, no ha presentado medio probatorio alguno que demuestre la operatividad del equipo recloser observado y con ello la subsanación del incumplimiento.

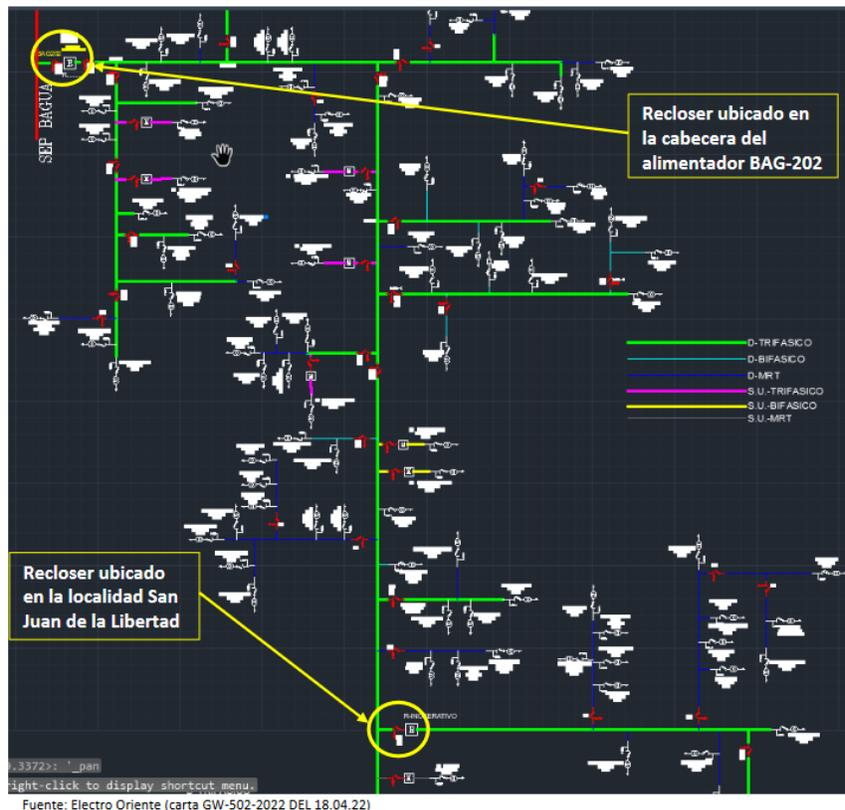
A fin de verificar el cumplimiento de dicho dispositivo legal, entre otros, la Oficina Regional de Amazonas inició las actividades de fiscalizaciones sobre las instalaciones de responsabilidad de Electro Oriente. En este contexto, solicitó a la concesionaria, entre otros documentos, el diagrama unifilar de sus instalaciones, así Electro Oriente mediante escrito de fecha 18 de abril de 2022, presentó el diagrama unifilar del alimentador BAG202<sup>4</sup>:

Conforme dicho diagrama unifilar, la Oficina Regional de Amazonas precisa que en el alimentador BAG202, existen 02 reclosers instalados uno ubicado en la cabecera del alimentador y el segundo en la localidad San Juan de la Libertad.

Conforme con lo expuesto, resulta pertinente precisar que la observación verificada e imputada en el procedimiento administrativo sancionador (iniciado con fecha 5 de junio de 2023) está relacionada a la operatividad del recloser, el cual, según el diagrama unifilar, que refleja el diseño y planificación del sistema eléctrico que opera Electro Oriente, debe estar ubicado en la localidad CP San Juan de la Libertad, tal como se verificó en las visitas de supervisión.

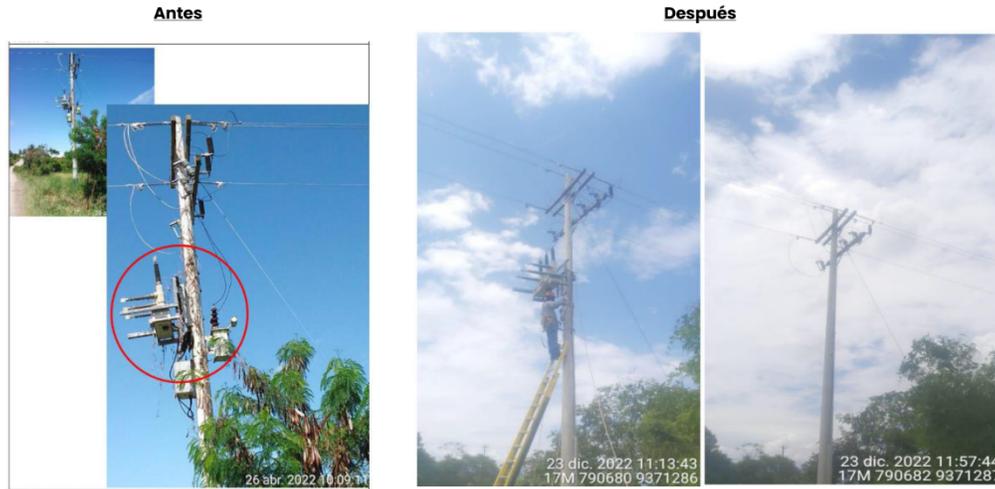
Ahora bien, debe indicarse que luego de iniciado el procedimiento administrativo sancionador, Electro Oriente, en su escrito de descargos al Informe de Instrucción N° 1824-2022-OS/OR AMAZONAS presentado con fecha 16 de junio de 2023, alegó haber subsanado el incumplimiento, de manera previa al inicio procedimiento administrativo sancionador, adjuntando fotografías tomadas durante la visita de supervisión y otras dos fotografías que habrían sido tomadas con fecha posterior (en estas se consignó la fecha 23 de diciembre de 2022)<sup>5</sup>:

De acuerdo a las fotografías expuestas se aprecia que el equipo observado únicamente fue retirado, cabe indicar que a dicho momento, la recurrente no presentó mayores argumentos, ni medios probatorios relacionados a la operatividad del reconectador, razón por la cual, en el Informe Final de Instrucción, así como en la Resolución de Sanción<sup>6</sup>, se desestimaron sus argumentos, confirmando el incumplimiento imputado.

<sup>5</sup> Cabe indicar que las primeras fotografías corresponden a las tomadas durante la visita de supervisión efectuada a las instalaciones de la concesionaria, la cual obra en el Informe de Supervisión SUP2100181-2022-06-LMSC-01.
