**TRIBUNAL DE APELACIONES DE SANCIONES
EN TEMAS DE ENERGÍA Y MINERÍA
OSINERGMIN**

RESOLUCIÓN N° 160-2024-OS/TASTEM-SI

El Expediente N° 202200033078 que contiene el recurso de apelación interpuesto el 22 de junio de 2022 por Gas Natural de Lima y Callao S.A. (en adelante, GNLC), representada por el señor Aldo Eduardo Vites Arciniiega, contra la Resolución de División de Supervisión Regional Osinergmin N° 1391-2022-OS/DSR del 31 de mayo de 2022, que declaró infundado el recurso de reconsideración interpuesto contra la Resolución de División de Supervisión Regional Osinergmin N° 797-2022-OS/DSR del 25 de marzo de 2022 que la sancionó por incumplir el Texto Único Ordenado del Reglamento de Distribución de Gas Natural por Red de Ductos, aprobado por Decreto Supremo N° 040-2008-EM (en adelante, el TUO del Reglamento de Distribución).

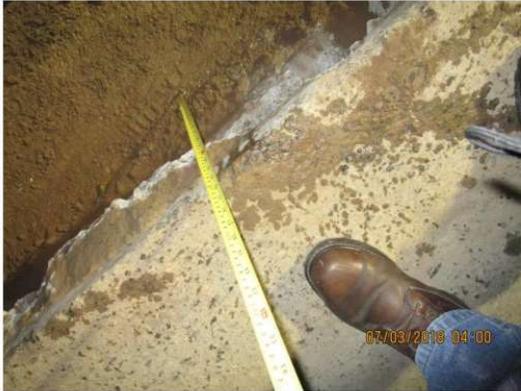
Proyectos R-17-031, R-032 y R-17-033

Foto 4. Durante la visita realizada el 07-03-2018 al Proyecto "Reubicación Ampliación Av. Benavides Sector 1400-Malla 01, Sector 1500-Malla 01, Sector 1600-Malla 01-SDS", en la cuadra 36 de la Av. Benavides se estaba compactando el afirmado, primera capa, se midió la profundidad obteniendo un valor de 0.40 m (que debe bajar a 0.45 m), lo que indica que se tiene una capa compactada a lo largo entre 0.60m-0.70m (1.10-0.45), se le informó al QC de la contratista S&E y procedió a "rectificar" haciéndolo en capas de 0.35 metros y no como indica el plano típico (capas de 0.15 metros).

En tal sentido, conforme se ha acreditado con los registros fotográficos tomados en las visitas de inspección y que obran en el expediente, GNLC no cumplió con compactar la zanja para la tubería de polietileno de acuerdo con los documentos de inicio de obra, lo cual es reconocido por la propia concesionaria, quien justifica el incumplimiento en el espesor de la compactación por cuestiones exógenas (interferencia con otros servicios).

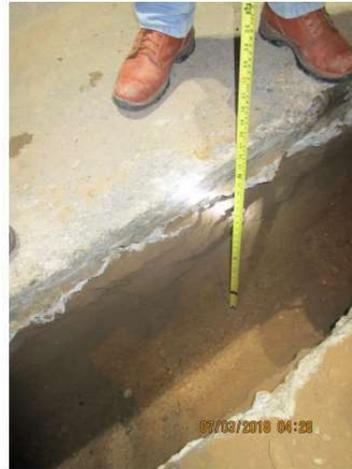
Foto 5. Durante la visita realizada el 07-03-2018 al Proyecto "Reubicación Ampliación Av. Benavides Sector 1400-Malla 01, Sector 1500-Malla 01, Sector 1600-Malla 01-SDS", en la cuadra 36 de la Av. Benavides se estaba compactando el afirmado, primera capa, se midió la profundidad obteniendo un valor de 0.65 m (que debe bajar a 0.70 m), lo que indica que se tiene una capa compactada a lo largo entre 0.35m-0.40m (1.10-0.70).

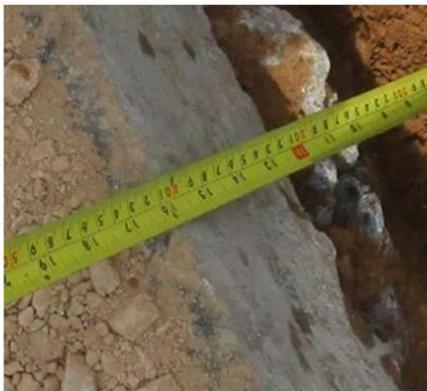
Proyecto PPE-14-0230

Foto 1. Durante la visita realizada el 05-03-2018 al proyecto "Sector 900-Malla 01", se estaban ejecutando trabajos de compactación en la cuadra 5 de la Av. Benavides, se midió la profundidad de la zanja, luego de la compactación de la capa de afirmado, obteniendo un valor aproximado de 0.43 m. Lo anterior evidencia que se ha compactado en capas de 0.37 m.

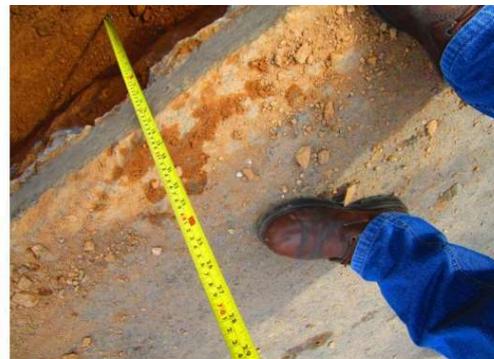
Foto 2. Durante la visita realizada el 05-03-2018 al proyecto "Sector 900-Malla 01", en la cuadra 5 de la Av. Benavides se estaba ejecutando la compactación del afirmado en capas de aproximadamente 0.37 m para "quedar" en 0.30 metros según el QC de la contratista Nagasco. La profundidad de zanja era 1.10 m, menos 0.10 m de "cama", menos 0.20 m de arena y menos 0.37 m queda una profundidad de 0.43 m que es lo que se ha medido. Lo anterior evidencia que no se está cumpliendo la compactación en capas de 0.20 m.

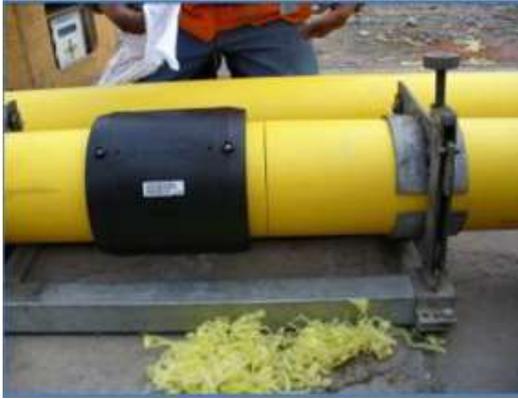
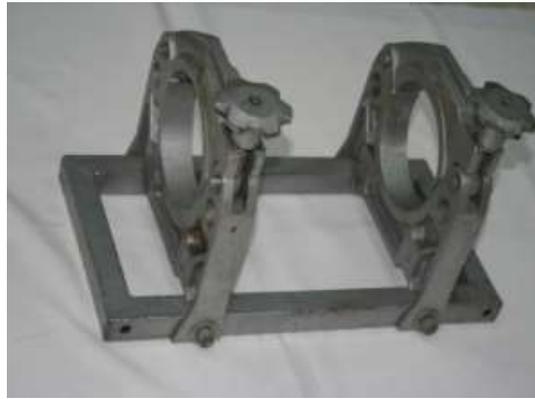
PROYECTOS PPE-18-0328 Y PPE-18-0330

En el presente caso, se sancionó a GNLC debido a que durante los trabajos de electro fusión en los proyectos en los Proyectos PPE-18-0328 y PPE-18-0330 (ítems 4, 5, 6 y 7) así como en el Proyecto PPE-16-0239 (ítem 8), no cumplió con usar el alineador correspondiente (de 45°, 90° o 180°, respectivamente) para impedir el desplazamiento de las tuberías, sino que incluso llegó a reemplazar los alineadores con sacos de arena, conforme se acredita con las siguientes fotografías:

Por otro lado, respecto al Proyecto PPE-16-0239 (ítem 8), tampoco se desvirtúa la imputación efectuada debido a que de la revisión de los medios de prueba señalados por GNLC solo se acredita que se llevaron a cabo las fusiones, más no el uso de los alineadores durante la ejecución de estos trabajos, incumplimiento que sí es corroborado con el registro fotográfico de la visita de fiscalización.

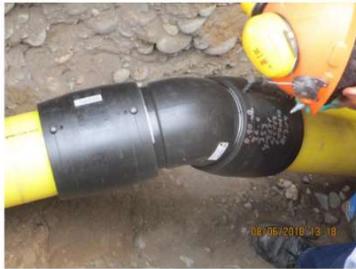
Foto 2. Durante la visita realizada el 08-06-2018 al proyecto "Ext. Red a Av. Paseo de La República 6240 – MR, Sector 1400 Mallas 00, 06", se ejecutaban trabajos de electrofusión de las "pegas" W 2671 en un codo de 45° de PE D 160 mm. No se tenía la herramienta necesaria y apropiada, es decir un alineador de 45° para unir los extremos de los codos con la tubería.

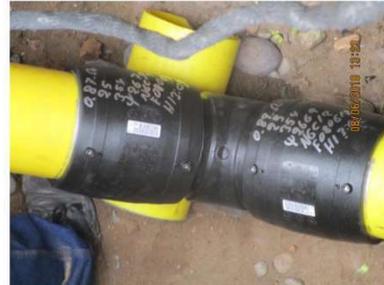
Foto 6. Durante la visita realizada el 08-06-2018 al proyecto "Ext. Red a Av. Paseo de La República 6240 – MR, Sector 1400 Mallas 00, 06", se ejecutaban trabajos de electrofusión de las "pegas" W 2578 y W 2629 en un codo de 45° de PE D 160 mm. No se tenía la herramienta necesaria y apropiada, es decir un alineador de 45° para unir los extremos de los codos con la tubería.

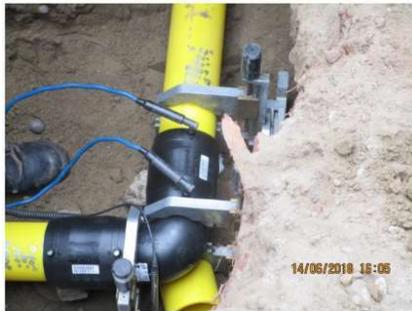
Foto 2. Durante la visita realizada el 14-06-2018 al proyecto "Ext. Red a Av. Paseo de La República 6240 – MR, Sector 1400 Mallas 00, 06", se ejecutaban trabajos de electrofusión de las "pegas" W 6609 y W 6608 en un codo de 90° de PE D 110 mm. No se tenía la herramienta apropiada, es decir un alineador de 90° para unir los extremos de los codos con la tubería. Se colocó alineadores individuales y no un sistema acoplado a 90°.

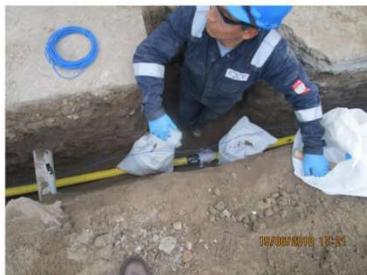
Foto 1. Durante la visita realizada el 19-06-2018 al proyecto "Ext. Red a Arteco-Proy. Los Faisanes Cho-Sector 1200-Malla 00" se estaba realizando trabajos de electrofusión para la instalación de un manguito o cupla de electrofusión de PE Ø 63 mm y para la unión o "pega" # 49 no se usó alineador, el fusionista utilizó sacos de arena para "fijar" la tubería.

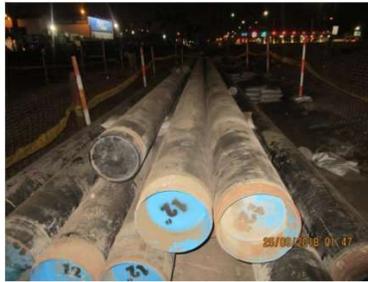
PROYECTO AC-13-835

Durante la visita realizada el 25-09-2018 al Proyecto "Extensión de Red a Av. Defensores-Pan. Sur", cerca al Pk 1+200, se tenían tuberías apiladas Ø 12" y se observa que no están separadas había contacto entre ellas, no se tenía un elemento distanciador.

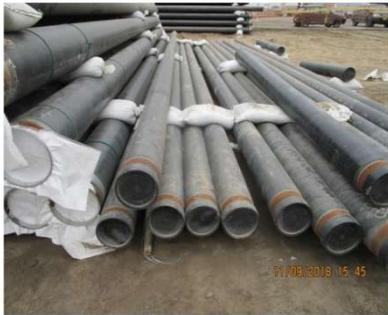
PROYECTO AC-16-057

Foto 1. Durante la visita realizada el 11-09-2018 al proyecto "Derivación a ERP Punta Hermosa", en el Pk 2+070.00, cerca al ingreso de la futura ERP, en la vía auxiliar de la Av. Panamericana Sur, se tenía apilada tubería Ø 8" X52 y tubería Ø 8" X42 y se observa que no están separadas había contacto entre ellas, no se tenía un elemento distanciador.
