N° 141-2023-GRA/CR

**INFORME DE FISCALIZACIÓN Nº -2023-GRA/CR-CPVS-P**

**Asunto :** Informe de fiscalización a la gestión de la calidad del agua que consume la población de Tambo, distrito: Tambo, provincia: La Mar, departamento: Ayacucho.

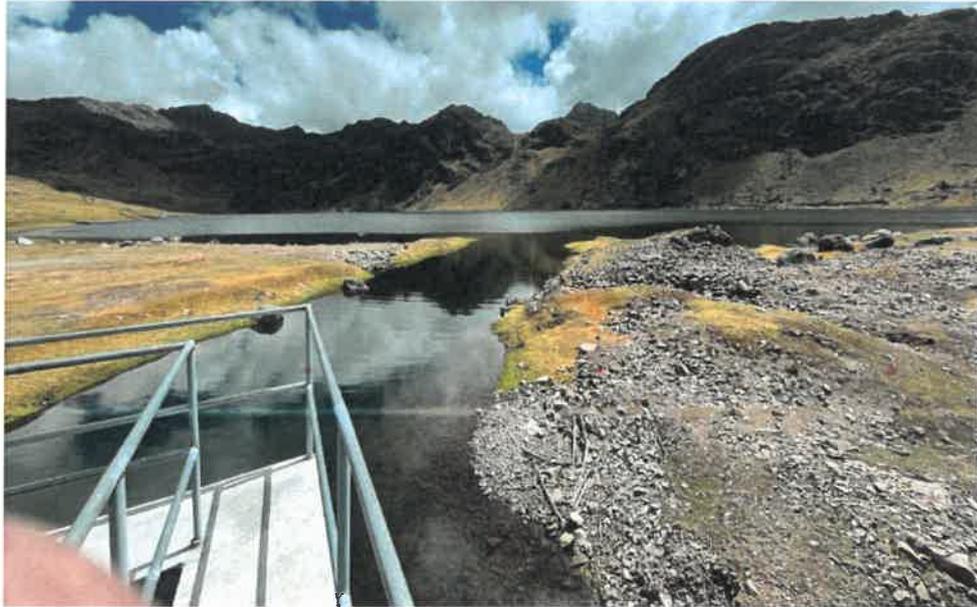
**Vista Fotográfica Nro. 03.**

**Laguna de Tocctoccocha, distrito: Tambo, provincia: La Mar.**

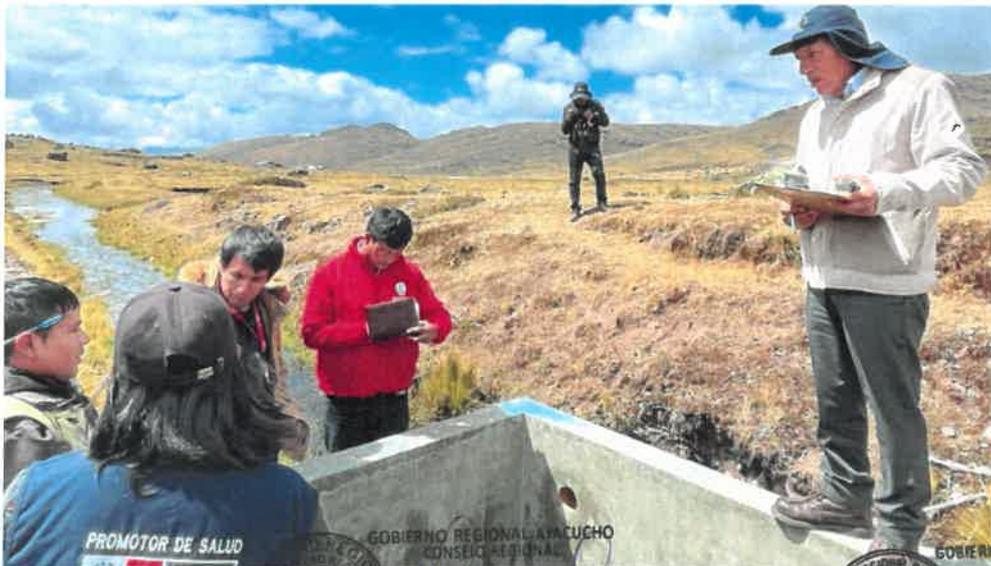
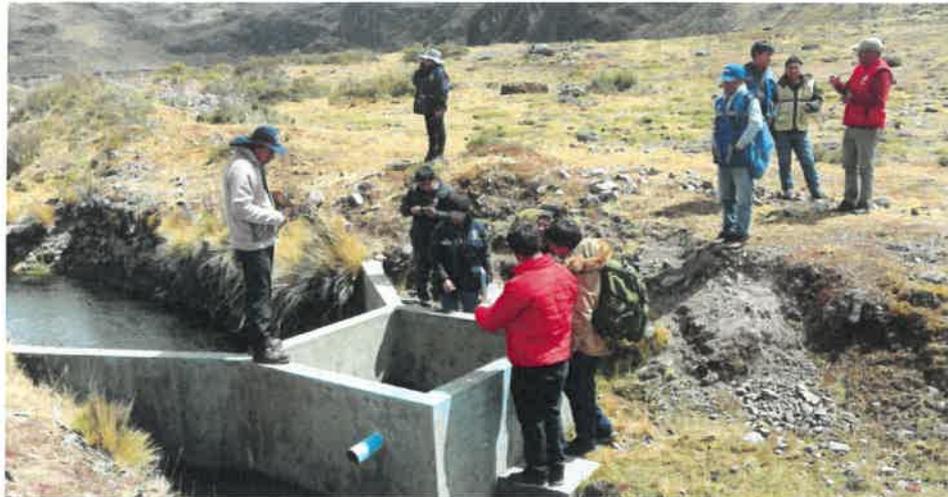
**Vista Fotográfica Nro. 04 y 05**

- a) Captación Tocctoccocha.- Ubicada en las coordenadas geográficas UTM de 598007 Este, 8566540 Norte, altitud de 4165.00, se tiene una estructura semi construida y abandonada en medio del canal de salida de la Laguna Tocctoccocha, la misma que tiene la forma de una captación de aguas subterránea; cuenta muros y una caja de captación de 1.51 x 1.47 m. de sección interior y 1.53 de profundidad por la parte del muro posterior han deja una ventada de 0.85 de largo por 0.5 m. de alto para el ingreso de agua las que están con rejas de fierro corrugado de 1/2" a cada 12 cm., cuenta también con muros en ala en la parte posterior para encausar el agua, finalmente la salida con tubo de PVC de 8" de diámetro.

**Captación Tocctoccocha, estructura semi construida y abandonada por el proyecto PROCOES en medio del canal la salida del agua de la laguna.**

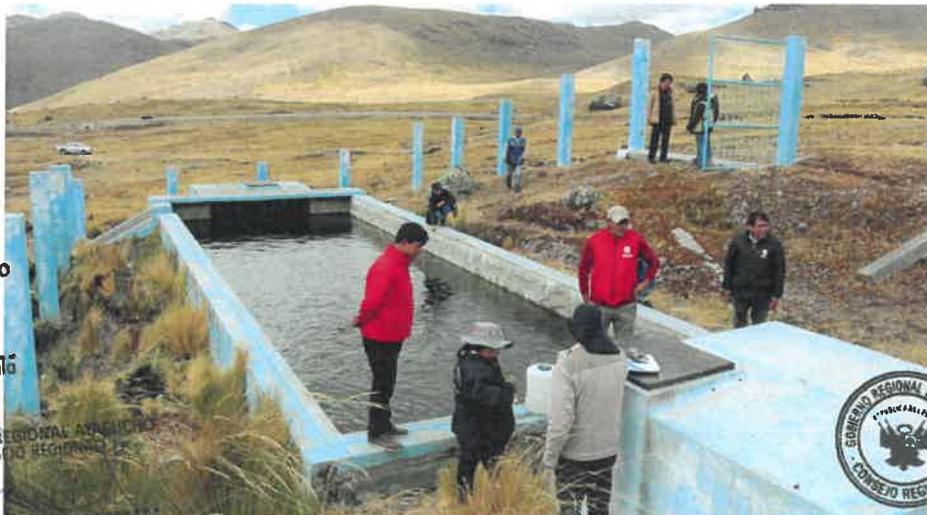
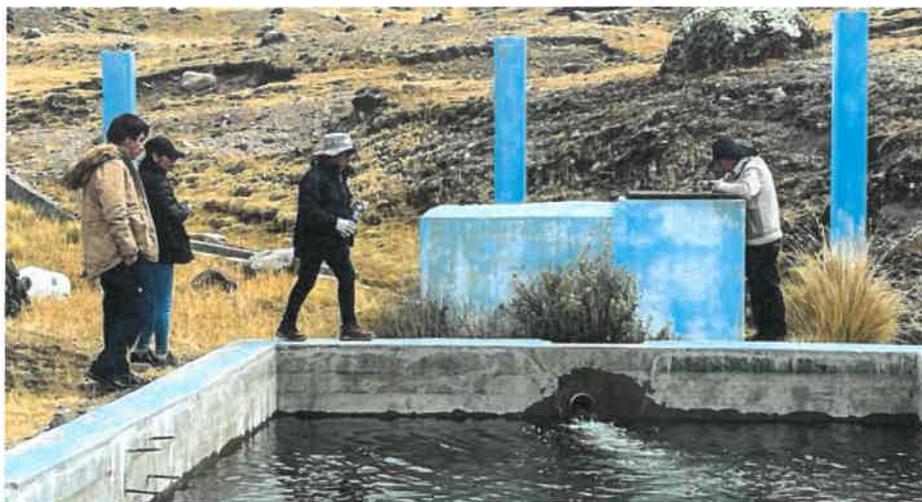
**Vista Fotográfica Nro. 06, 07.**

**Estructura no definida, posiblemente para desarenar y/o presedimentar el agua.**

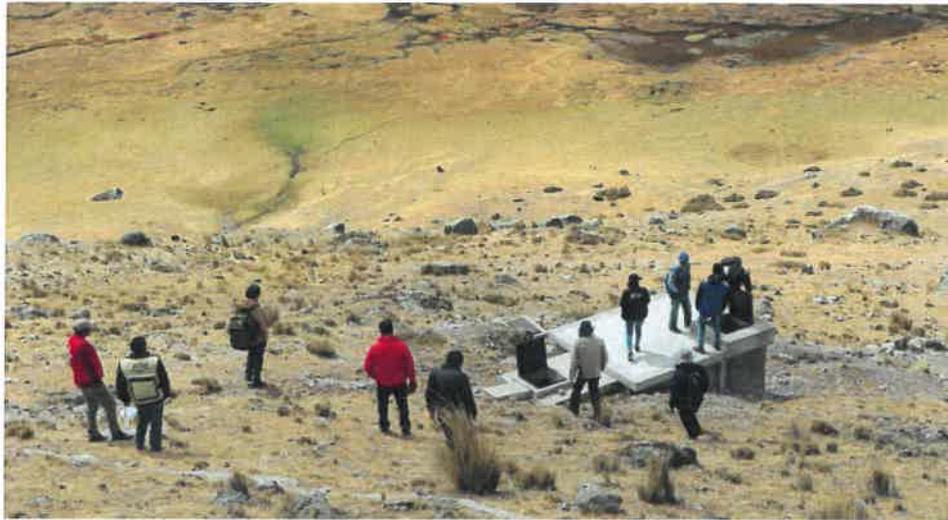
**Vista Fotográfica Nro. 08**

**Cámaras rompen presiones de esta línea de conducción de Rodeopampa.**

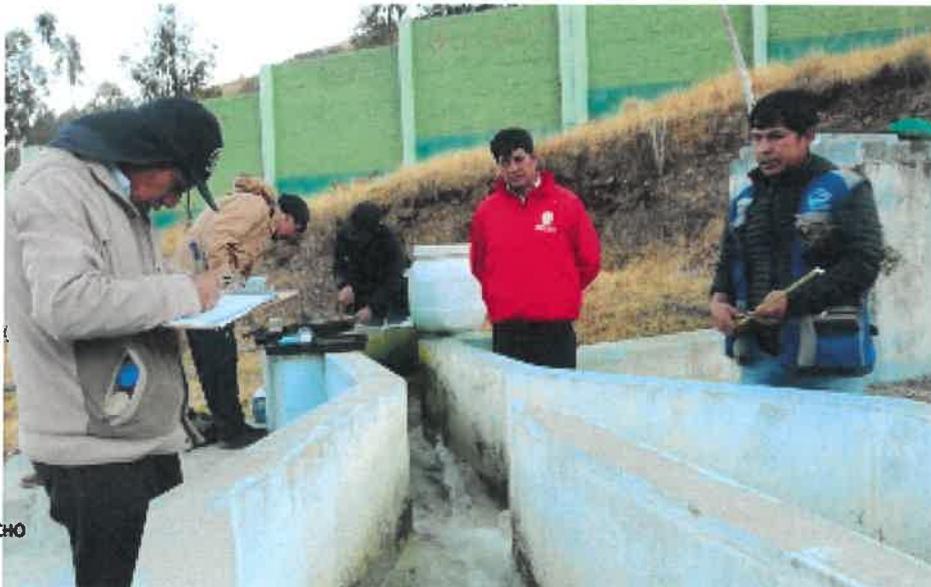
### Vista Fotográfica Nro. 09

Entrada del agua a la planta de tratamiento de agua potable, distrito: Tambo, provincia: La Mar.

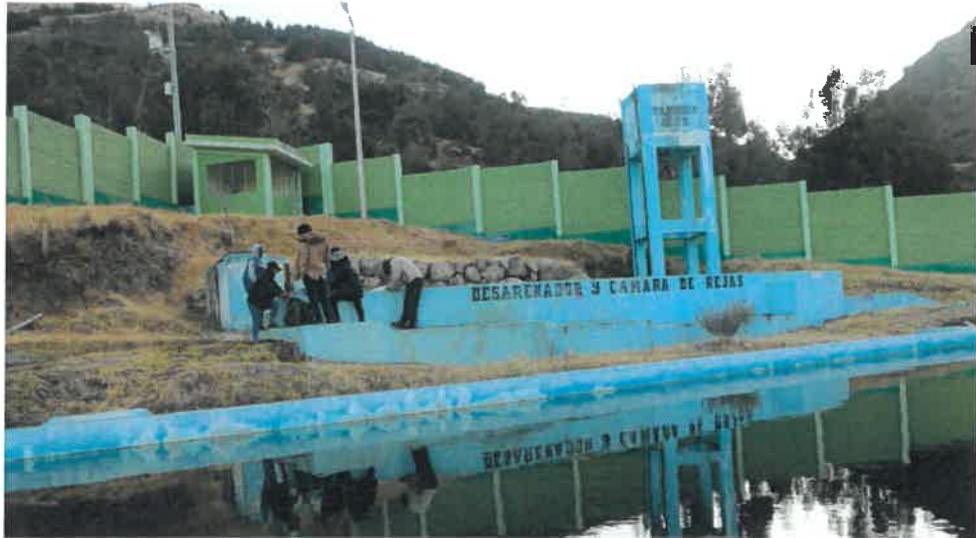
**Vista Fotográfica Nro. 10**

**Desarenador y cámara de rejas de la planta de tratamiento de agua potable, distrito: Tambo, provincia: La Mar**

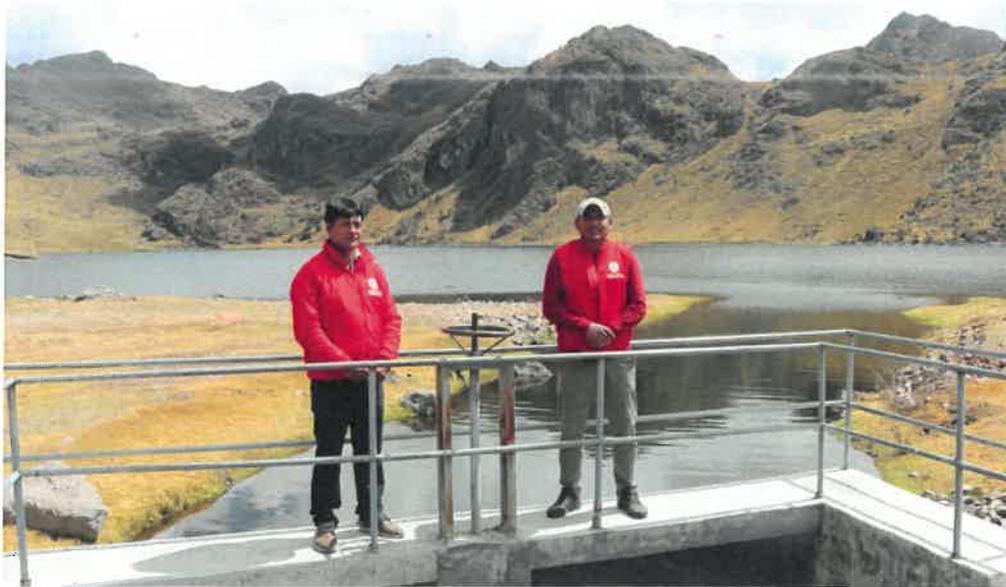
Vista Fotográfica Nro. 11

- Se observa que el interior y el fondo de la captación están con piedras grandes y llenas de plantas acuáticas.
- No tiene tubo para la limpieza y el rebose.
- Las partes aledañas de la caja de captación se observa filtración de agua por los costados de la estructura.
- No se ha podido determinar el caudal de agua que está siendo captado en esta estructura debido a las múltiples fallas del aspecto constructivo y falta de su conclusión.
- No cuenta con cerco perimétrico.

Captación Tocctoccocha, no tiene cerco perimétrico.

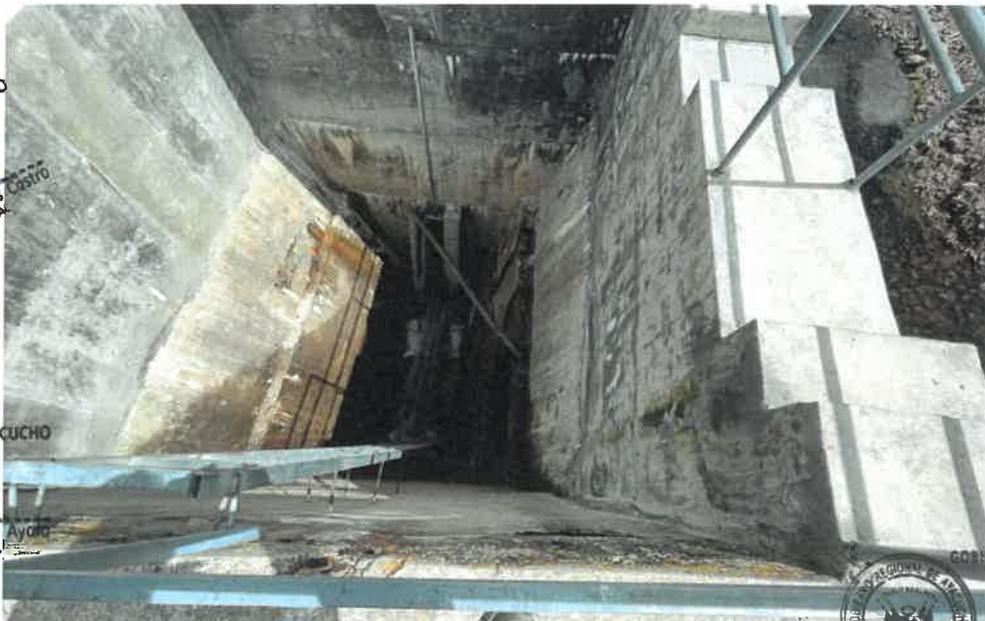
Vista Fotográfica Nro. 12

Captación Tocctoccocha, se observa el interior y el fondo de la captación están con piedras grandes y llenas de plantas acuáticas.

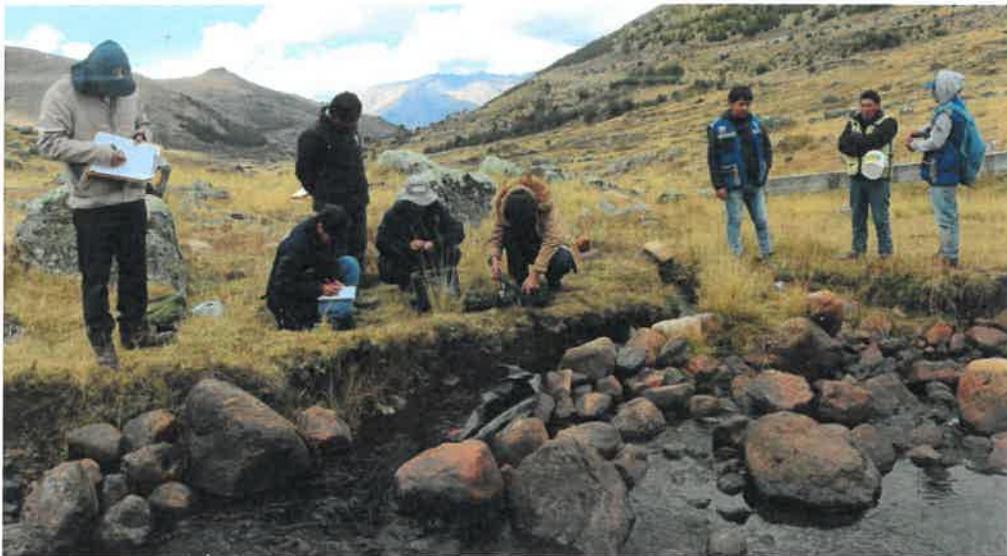
**Vista Fotográfica Nro. 13**

- Tiene una infraestructura rustica improvisada, sin cerco perimétrico.
- No cuenta con estructura construida, solo se han encausado el agua del riachuelo con piedras y bolsas hacia una tubería de 4" de diámetro.
- En el momento de la visita se ha detectado que los regantes de la zona habían taponado con bolsas el tubo de salida de esta captación.

**Captación Rodeopampa, no tiene estructura construida solo encausado con piedras y bolsas**

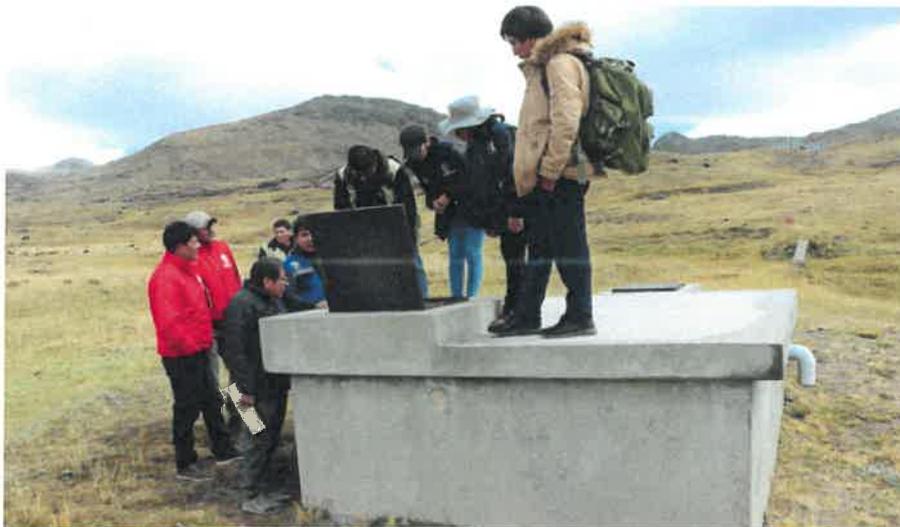
#### Vista Fotográfica Nro. 14

- Se observa deficiencias técnicas falta de culminación en el aspecto constructivo.
- En la línea de conducción tiene un pace aéreo de 10.00 m. se observa filtración de agua.

**Captación Tocctoccocha, la cámara rompe presiones, con la tapa metálica abierta sin llave de seguridad.**

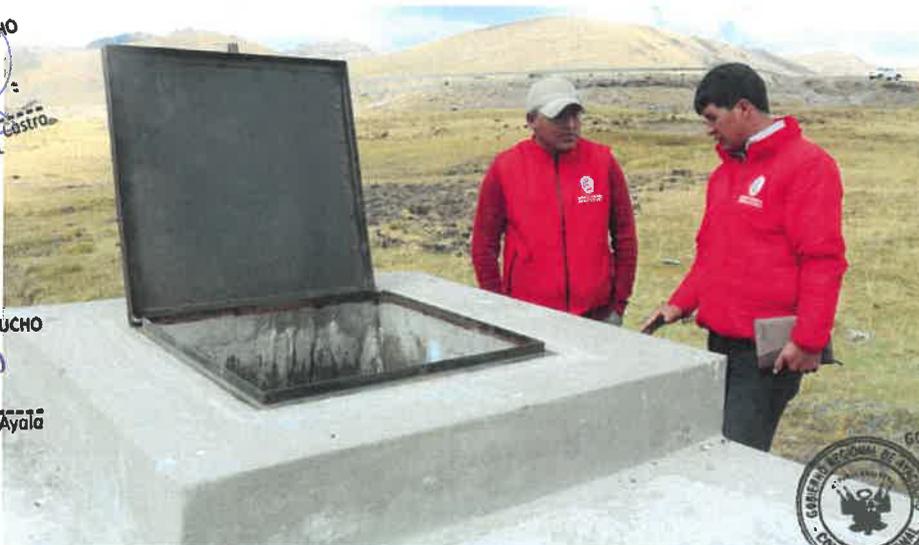
#### Vista Fotográfica Nro. 15

- La conexión entre las dos líneas sólo es a través de una "T" de agua de 6" x 6" con una reducción a 4", lo cual esta acción es incorrecta en líneas de conducción de sistemas de agua potable.
- Se observa tubería expuesta y con filtración de agua, juntadas los dos caudales la línea de conducción continúan hacia la planta de tratamiento.
- Las cámaras rompen presiones están inconclusas y tienen deficiencias por deterioro por el tiempo de su construcción.

**Captación Rodeopampa, la cámara rompe presión, con la tapa metálica abierta sin llave de seguridad.**

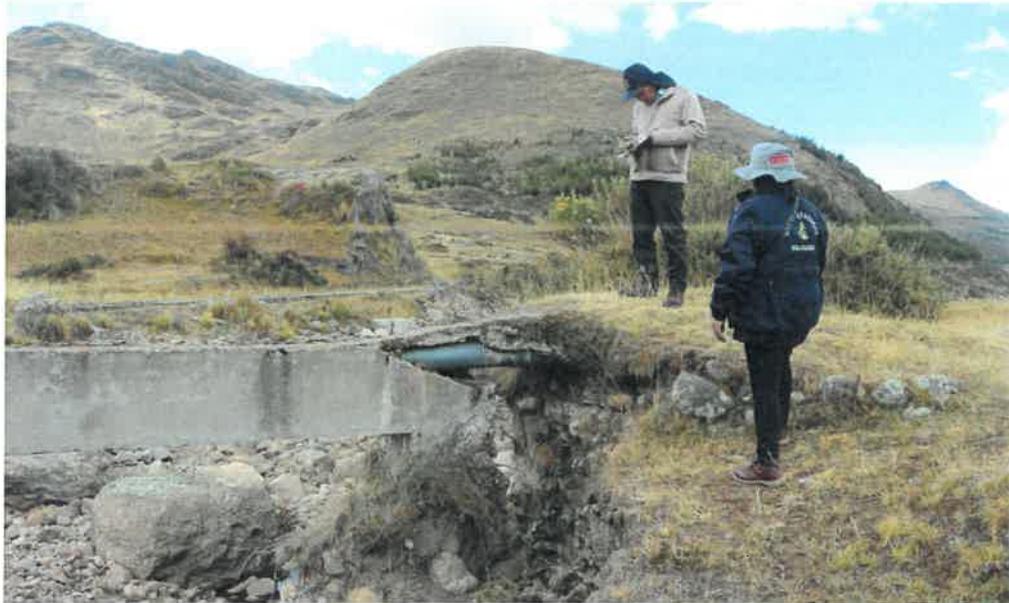
**Vista Fotográfica Nro. 16**

- c) Línea de conducción desde la unión de las captaciones Tocctoccocha y Rodeo Pampa hasta la unión de la captación Pacpaca.
- También en este tramo se ha encontrado dos paces aéreas construidas a manera de puente canal deteriorado y por el centro pasa la tubería de PVC de 6" cubierto.

**Pace aéreo deteriorado con la tubería expuesta y con filtración.**

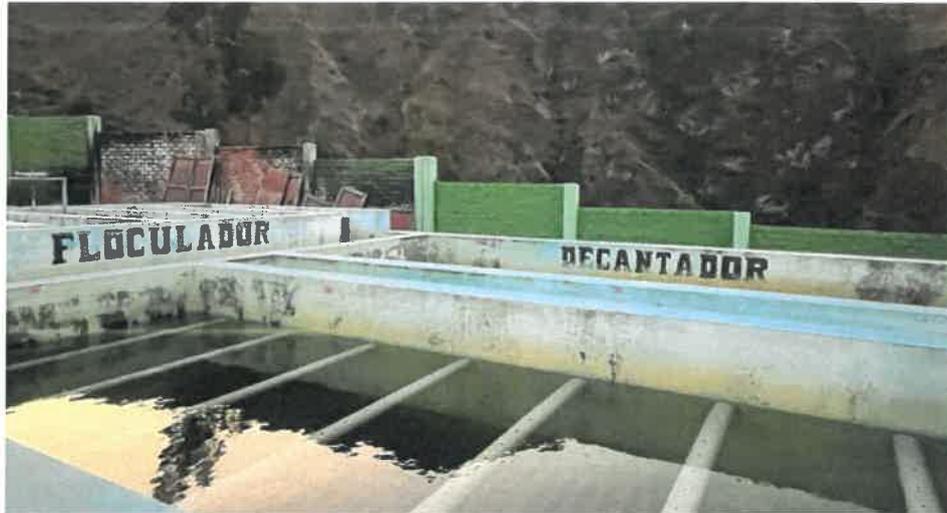
Vista Fotográfica Nro. 17

Cámara de floculación y decantador de la planta de tratamiento de agua potable. Distrito: Tambo. Provincia: La Mar.

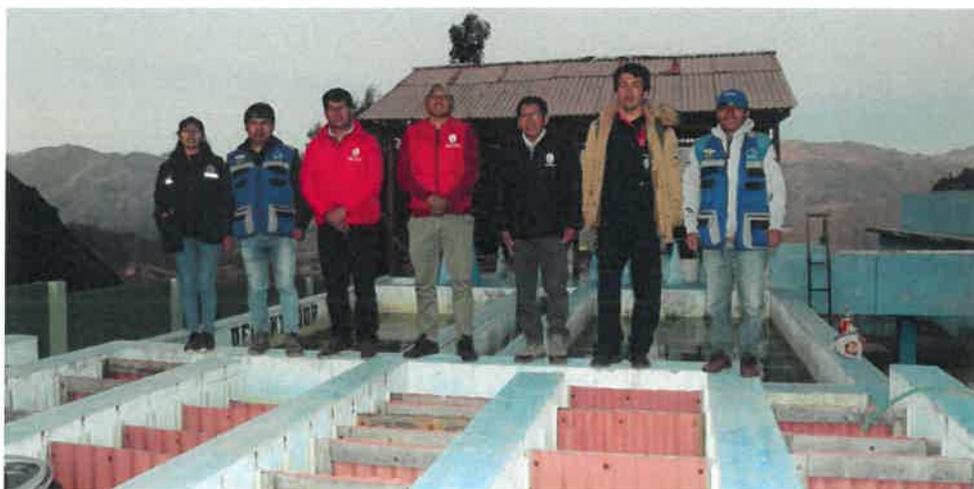
Vista Fotográfica Nro. 18

- No se ha evaluado las capas del material filtrante debido a que se encontraban en funcionamiento y debido a que la actividad se ha realizado en horas de la noche, pero se ha observado que la mayoría de las válvulas tanto de entrada, salida y retrolavado se encuentran deteriorados.

Cámara de filtros de la planta de tratamiento de agua potable. Distrito: Tambo. Provincia: La Mar.

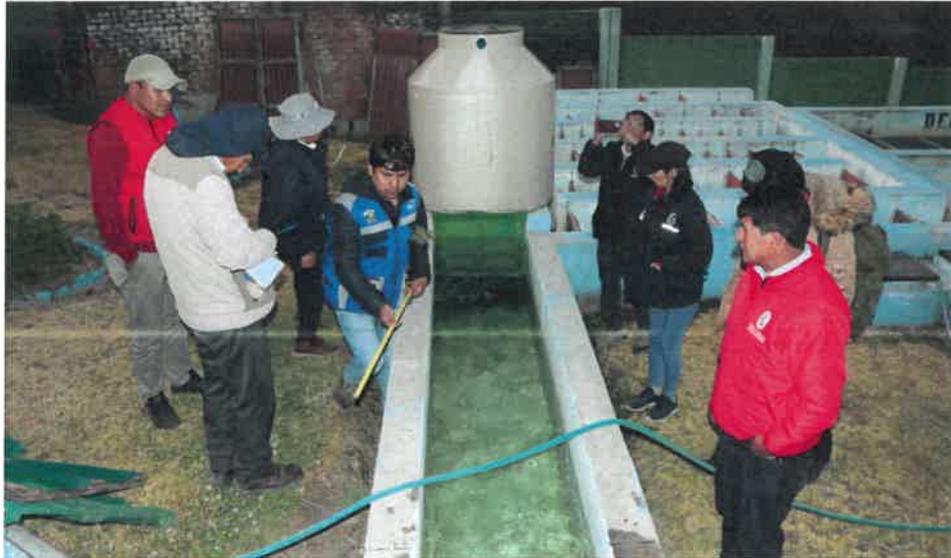
**Vista Fotográfica Nro. 19**

- La sala de cloración gasificada no está funcionando por diversas fallas, por lo que la cloración se está realizando de manera improvisada y empírica, con bidones también improvisados de solución clorada de hipoclorito de calcio.

**Sistema de cloración de la planta de tratamiento de agua potable. Distrito: Tambo. Provincia: La Mar.**

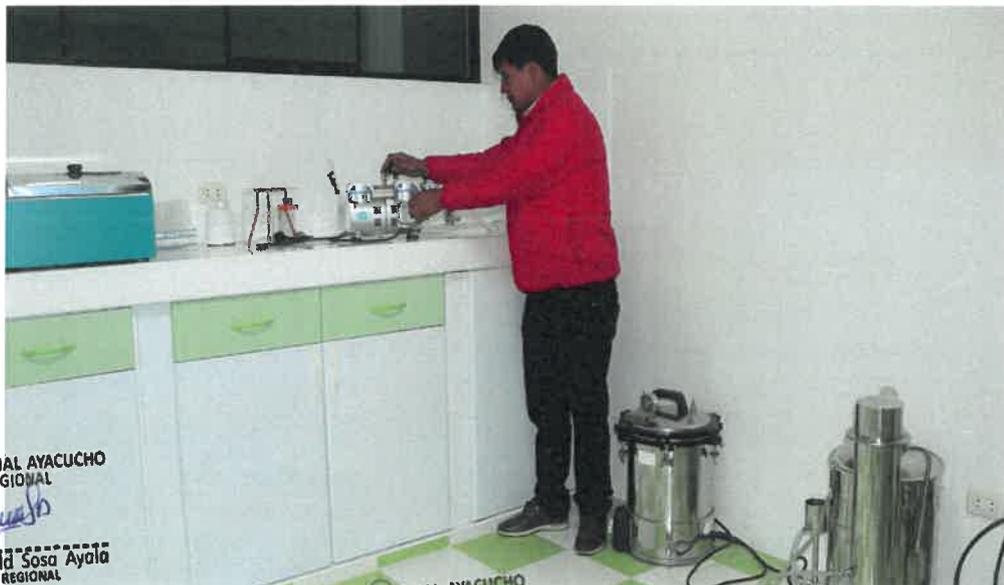
**Vista Fotográfica Nro. 20**

- En el momento de la visita se constató que los insumos químicos para el análisis físico químico y microbiológico están vencidos.
- Los equipos del laboratorio no están en funcionamiento por falta de personal.

**Laboratorio de la planta de tratamiento de agua potable. Distrito: Tambo. Provincia: La Mar.**

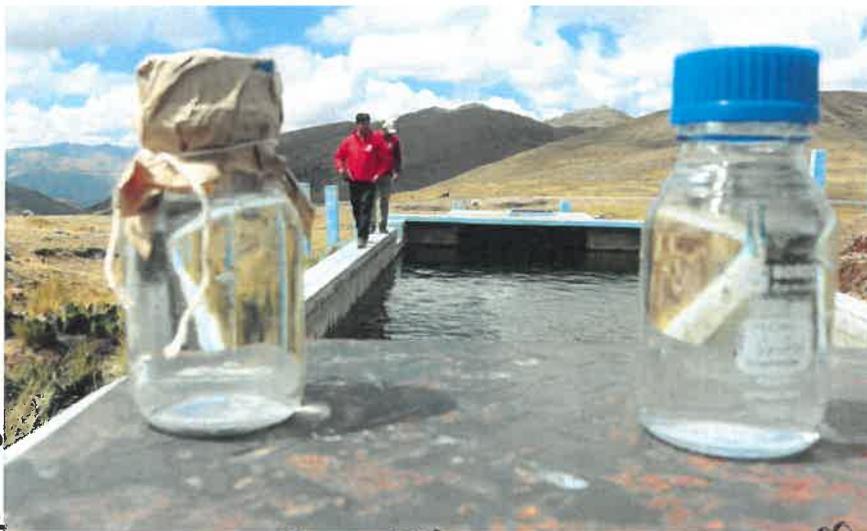
### Vista Fotográfica Nro. 21.

**Muestra de agua extraída de la captación Toctoccocha.**

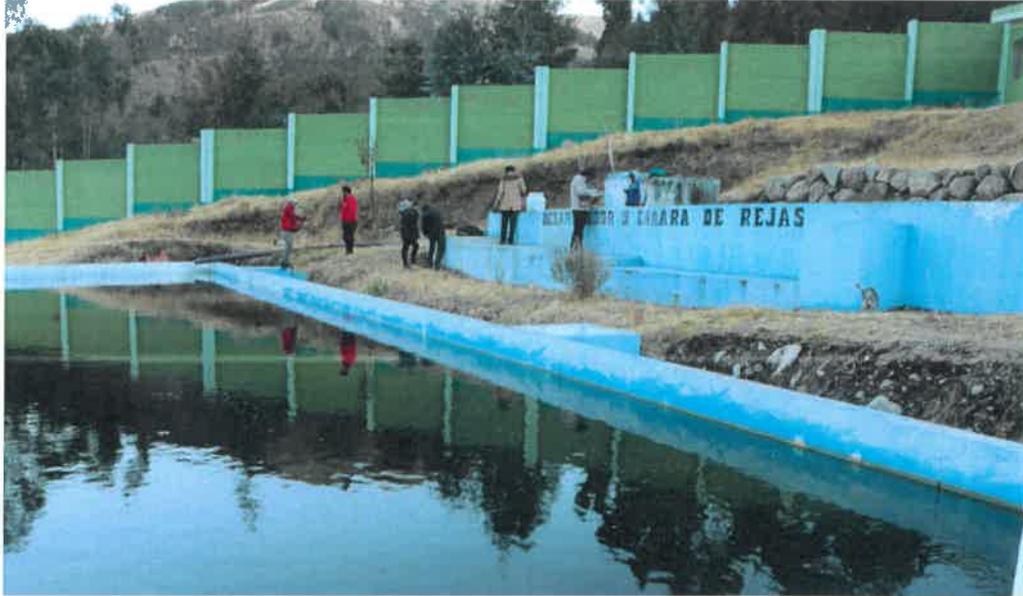
**Vista Fotográfica Nro. 22.**

**Muestra de agua extraída del reservorio de la planta de tratamiento de agua potable.  
 Distrito: Tambo. Provincia: La Mar.**
