### INFORME DE FISCALIZACIÓN AL PROYECTO DE INVERSIÓN:

“INSTALACIÓN DE LOS SERVICIOS DE EDUCACIÓN INICIAL ESCOLARIZADOS EN LAS II.EE N 38329, N 38774, N 38328, N 38918, N 429-157/Mx-U Y N 38881 DE LOS C.P. DE YANAPAMPA, CCOCHACHÍN, QUITURARA, CHUQUI, CERCAN, LLACCLAN DE LOS DISTRITOS DE HUAMANGÜILLA Y HUANTA, PROVINCIA DE HUANTA - AYACUCHO”

C.U.I. N° 2253620

## **INFORME DE FISCALIZACIÓN N° -2023-GRA-CRA/CR-LAVR.**

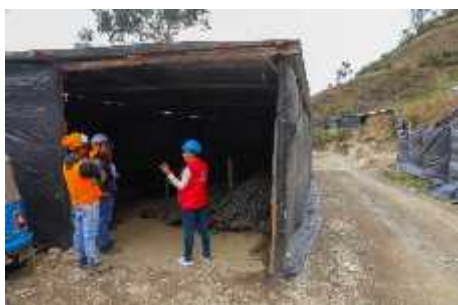
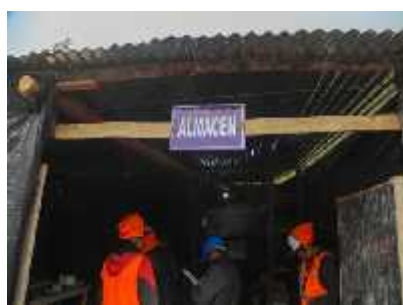
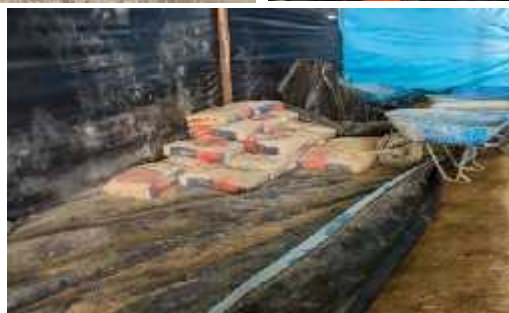
#### Imágenes N° 01

LOS MATERIALES EN OBRA (CEMENTOS, ACEROS CORRUGADOS, TUBERÍAS PVC Y MADERAS PARA ENCOFRADO) DESTINADAS PARA LA CONSTRUCCIÓN DE LA IEI N° 38918-CHUQUI, SE ENCUENTRAN EN CONDICIONES INADECUADAS DE ALMACENAMIENTO Y SEGURIDAD, ADEMÁS, FALTA DE COLOCACIÓN DE TARJETAS DE CONTROL VISIBLE-VINCAR, LOS QUE GENERARÍAN EL RIESGO DE DETERIORO DEL MATERIAL DE CONSTRUCCIÓN, INADECUADO CONTROL DE SALDOS DE OBRA Y/O PÉRDIDA DE SU VALOR ORIGINAL.

El almacén no es seguro, no protege de la humedad de la lluvia, el cemento portland tipo I está en contacto con la humedad, requiere aislar de la humedad. Sin la implementación de tarjetas VINCAR.

Los hechos expuestos originan el riesgo de deterioro del material de construcción, inadecuado control de saldos de obra y pérdida de la condición de saldos de obra, de los principales materiales almacenados en obra, por falta de las condiciones adecuadas de almacenamiento y custodia.

2. Disponer a través de la Sub Gerencia de Supervisión y Liquidaciones y Sub Gerencia de Obras, para que, en la condición de responsables de las acciones técnico administrativas del Gobierno Regional Ayacucho, se implemente las acciones correspondientes de supervisión, control y monitoreo, que garanticen, el almacenamiento adecuado y seguridad de los materiales de construcción y se implemente el uso de las tarjetas de control visible VINCAR, correspondiente a los componentes: I.E.I N°38918-CHUQUI e I.E.I N°38881-LLACLLAN, con fines de evitar el riesgo de rápido deterioro y la pérdida de su condición de saldos de obra.

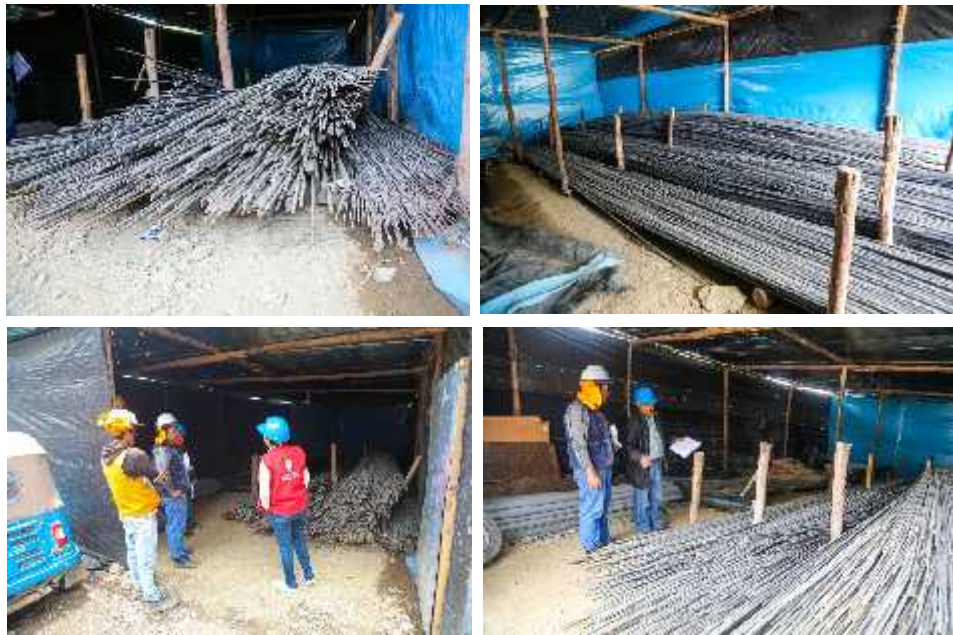
#### Imágenes N° 02

Almacenamiento inadecuado de varillas de acero corrugado, sin protección, expuestos al polvo y la humedad. No portan tarjetas VINCAR para conocer el saldo.

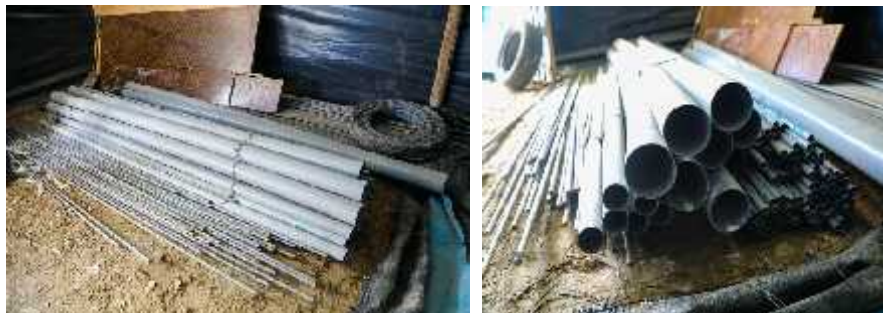
#### Imágenes N° 03

Asimismo, se advirtió que los tubos PVC para instalaciones sanitarias y eléctricas de diversos diámetros (1/2", 3/4", 2", 3" y 4"), vienen siendo almacenados de manera incorrecta, que permiten la flexión de las tuberías provocando alteraciones en su forma natural y pierden sus propiedades originales, tal como se puede apreciar en la siguiente imagen:

Almacenamiento inadecuado de tuberías PVC, propensos a la flexión o deformación, además, falta orden y limpieza. No están etiquetados ni edintificados con tarjetas visibles VINCAR.

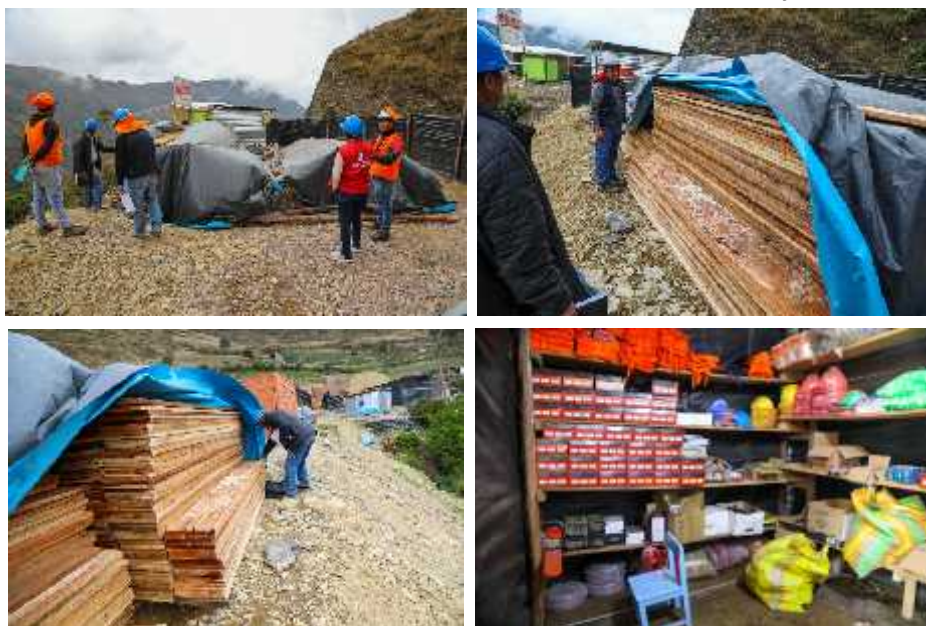
Imagen N° 04

Almacenamiento y apilamiento incorrecto de maderas para encofrado, con protección insuficiente. Darán forma a diversos elementos estructurales. Los materiales e insumos sin tarjetas VINCAR.

Además, se advirtió zonas de almacenaje donde se encuentran insumos peligrosos como gasolina y petróleo cercano a las maderas con riesgo de generar un incendio, no están protegidos contra robos o sustracciones.

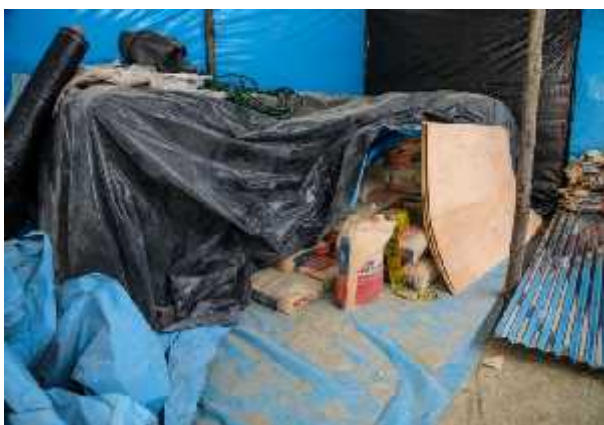
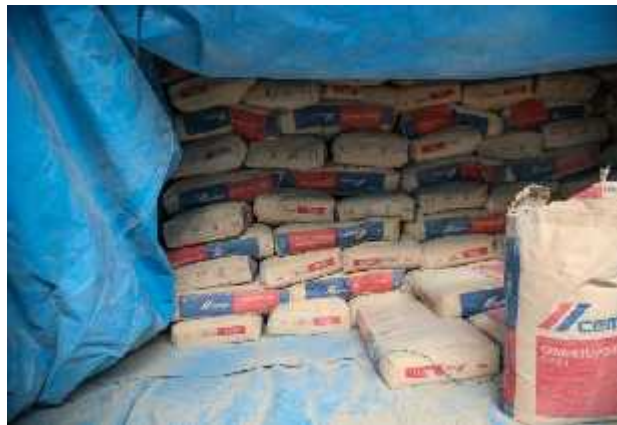
Imágenes N° 06

LOS POCOS MATERIALES EN OBRA (CEMENTOS, ACEROS CORRUGADOS, TEKNOPOR, CALAMINAS Y TRIPLAY) DESTINADAS PARA LA IEI N° 38881-LLACLLAN, ESTAN EN CONDICIONES INADECUADAS DE ALMACENAMIENTO Y SEGURIDAD, ADEMÁS, FALTA LA COLOCACIÓN DE LAS TARJETAS DE CONTROL VISIBLE-VINCAR, LO QUE OCASIONARÍA EL RIESGO DE DETERIORO DEL MATERIAL DE CONSTRUCCIÓN, INADECUADO CONTROL Y/O PÉRDIDA DE SU CONDICION DE SALDO DE OBRA.

El cemento portland tipo I está apenas separado del suelo con una lámina de plástico que no garantiza aislar del suelo. No tiene la implementación de tarjetas VINCAR.

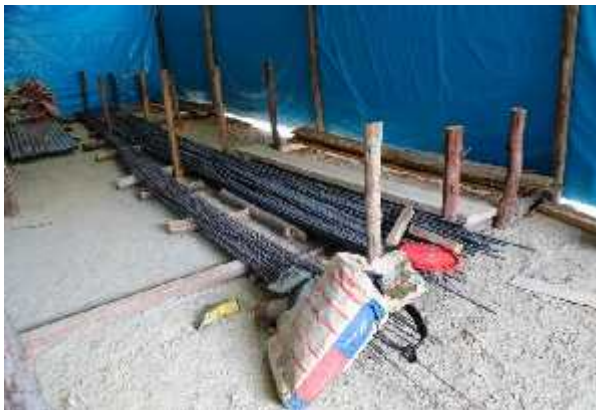
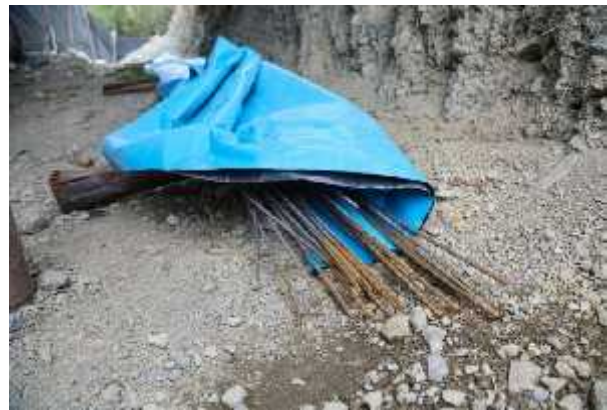
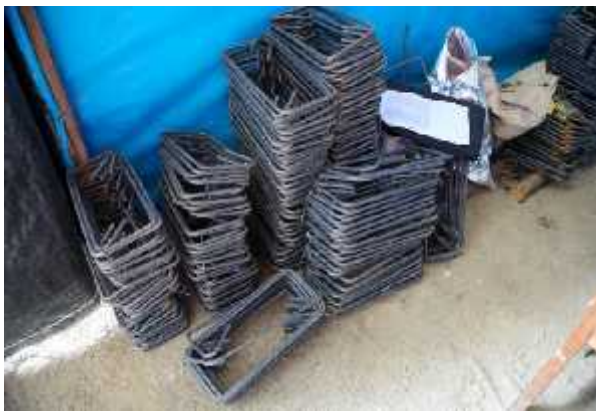
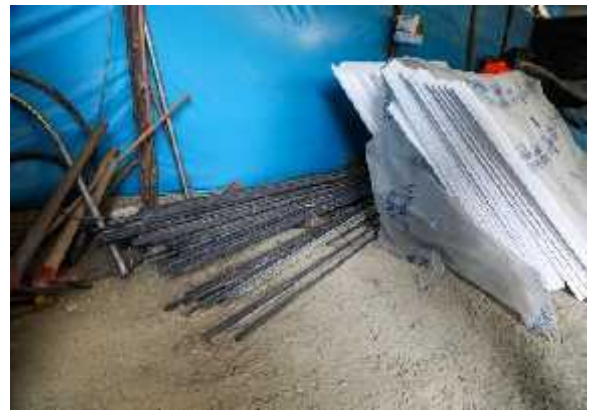
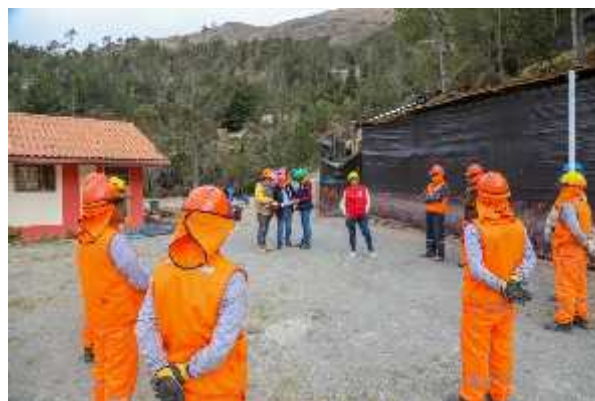
#### Imágenes N° 07

Igualmente, se advirtió que se viene almacenando inadecuadamente los aceros de construcción, como son las barras de acero de refuerzo corrugado de distintos diámetros (1/2", 3/8" y 5/8"), hay un grupo de varillas de acero corrugado que si están bajo techo y en lugar seco pero, no están totalmente aislados del suelo ni protegidos de la tierra, no obstante, otro grupo de varillas de acero corrugado no cuentan con techo, están a

Almacenamiento inadecuado de varillas de acero corrugado y tecnopor, sin protección, expuestos a la tierra, lluvia y la humedad del suelo. Además, no portan tarjetas VINCAR para conocer el saldo.

Los hechos expuestos originan el riesgo de deterioro de los materiales de construcción, inadecuado control de saldos de obra y pérdida de la condición de saldos de obra, por falta de las condiciones adecuadas de almacenamiento y protección.

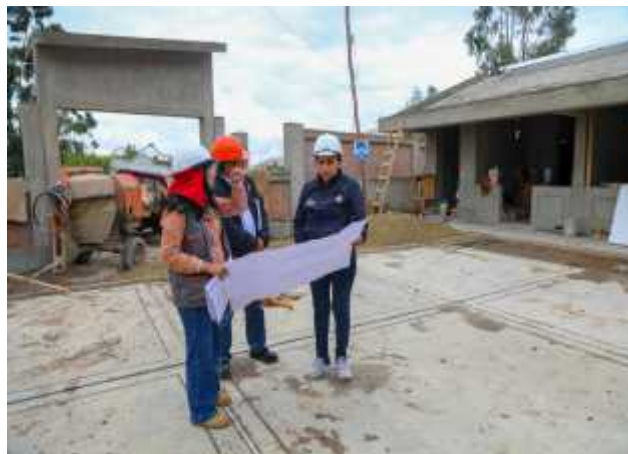
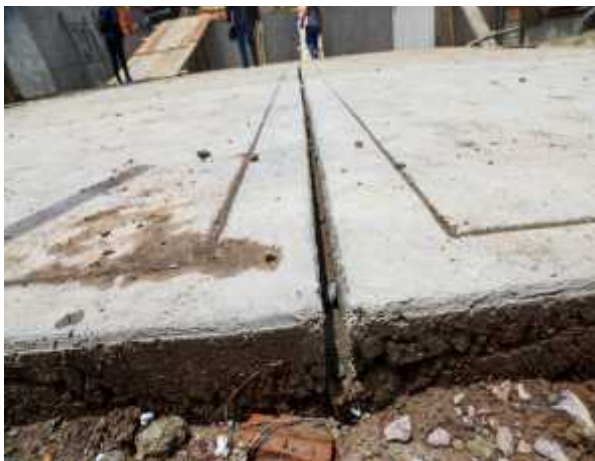
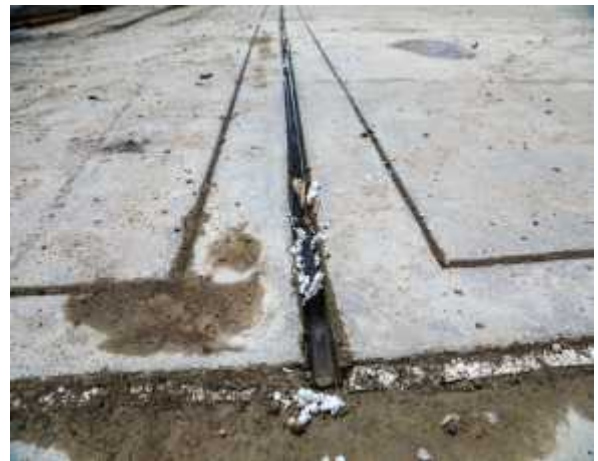
#### Imágenes N° 09

Las juntas de dilatación de la pavimentación del patio de formación de la IEI N° 38329 – YANAPAMPA, presenta empozamiento de agua de lluvia y posible filtración hacia la base de las losas que podrían causar su deterioro.

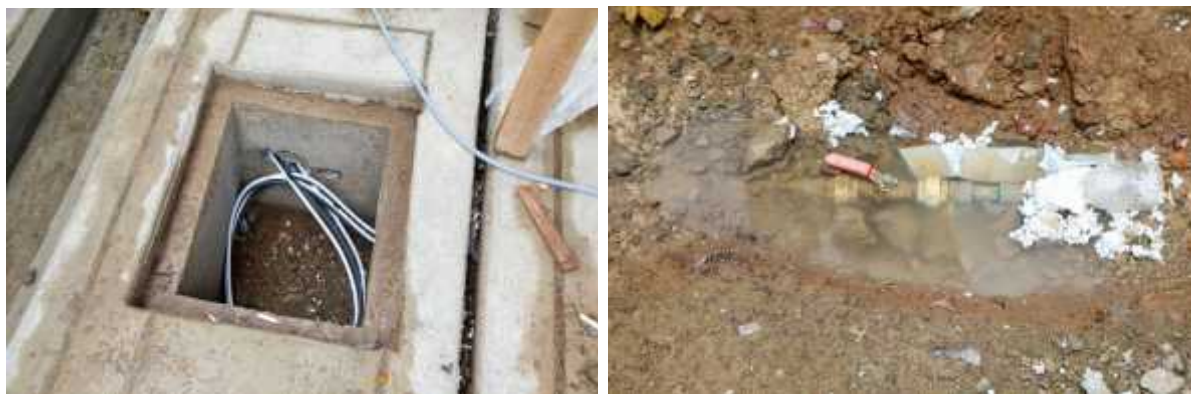
#### Imágenes N° 10

Por otro lado, se ha verificado en la misma I.E. N° 38329-YANAPAMPA, la existencia de sitios de riesgo o áreas de trabajo, en este caso, las cajas de pase de cableado eléctrico subterráneo y la caja de válvula de

Área de trabajo en la IEI N° 38329 – YANAPAMPA, con cajas de pase de cableado eléctrico subterráneo y la caja de válvula de control del sistema de agua potable, sin seguridad ni la señalización de protección.

La falta de señalización y seguridad en obra, en algunas área de trabajo, viene permitiendo el tránsito de peatones por las zonas de trabajo, lo que podría generar accidentes y siniestros en obra.

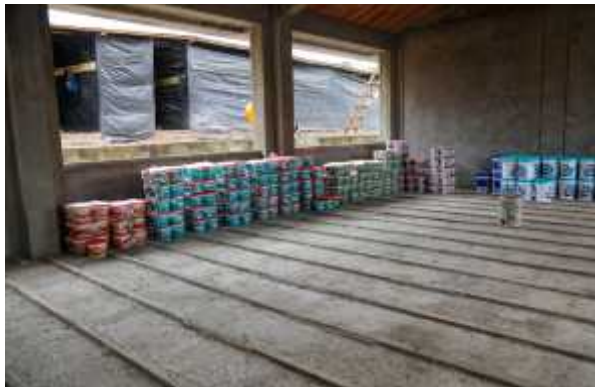
#### Imágenes N° 11

En la I.E.I. N° 38329-YANAPAMPA, varios frentes de trabajo paralizados a falta de materiales, por ejemplo, faltan piezas de piso machihembrado, puertas y ventanas para instalar, hay pintura para muros y generar fente.

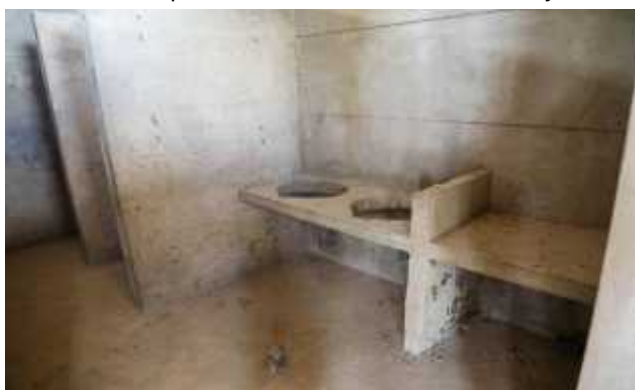
#### Imágenes N° 12

Sin cerámicos para el revestimiento de pisos, zócalos, lavaderos, urinarios y cubículos, en SS.HH.

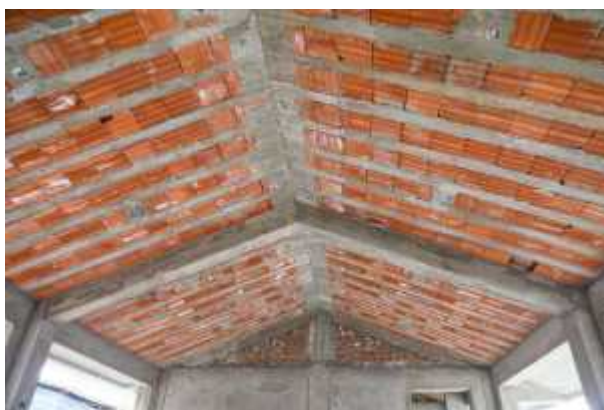
#### Imágenes N° 13

No hay baldosas para el inicio del falso cielo raso en SUM y otros ambientes.

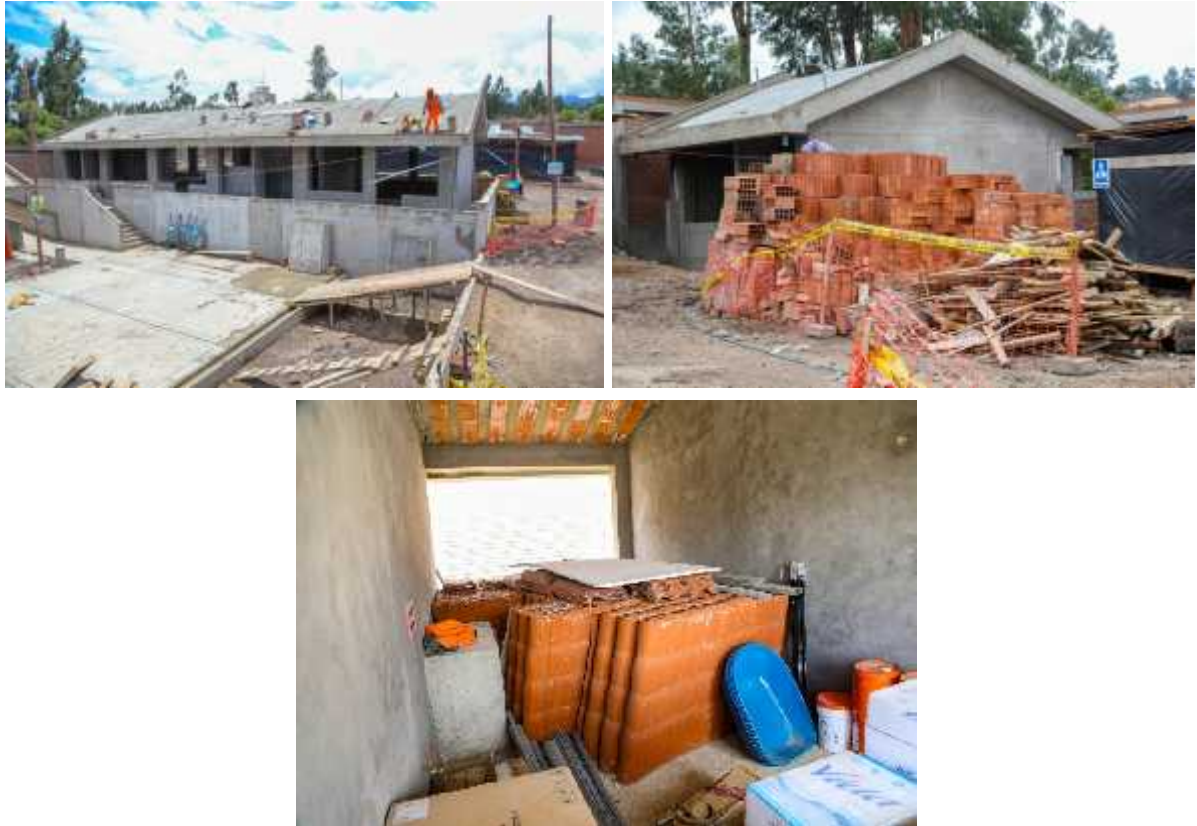
#### Imágenes N° 14

Falta cuarterones de madera para fijar planchas de teja andina industrial, en “coberturas”.

Los hechos expuestos, evidencian el incumplimiento de los cronogramas de ejecución de obra y los atrasos recurrentes de obra son por causales como son: el desabastecimiento de materiales, reformulaciones del expediente técnico, adicionales de obra, deficiencias del expediente técnico y demoras para la habilitación presupuestal, cuyas irregularidades podrían generar reprogramaciones de plazos para la culminación de obra.
