## RESOLUCION DIRECTORAL N° 000029-2025-DGPA-VMPCIC/MC

**Asunto :** REMITO PROPUESTA DE PROTECCION PROVISIONAL DEL  
SITIO ARQUEOLOGICO DE HATUN XAUXA SECTOR 9  
UBICADO EN EL DISTRITO DE SAUSA, PROVINCIA DE  
JAUJA, DEPARTAMENTO DE JUNIN.

Asunto : SOLICITO PROTECCIÓN PROVISIONAL DEL SITIO  
ARQUEOLÓGICO DE HATUN XAUXA SECTOR 9 UBICADO EN  
EL DISTRITO DE SAUSA, PROVINCIA DE JAUJA,  
DEPARTAMENTO DE JUNIN.

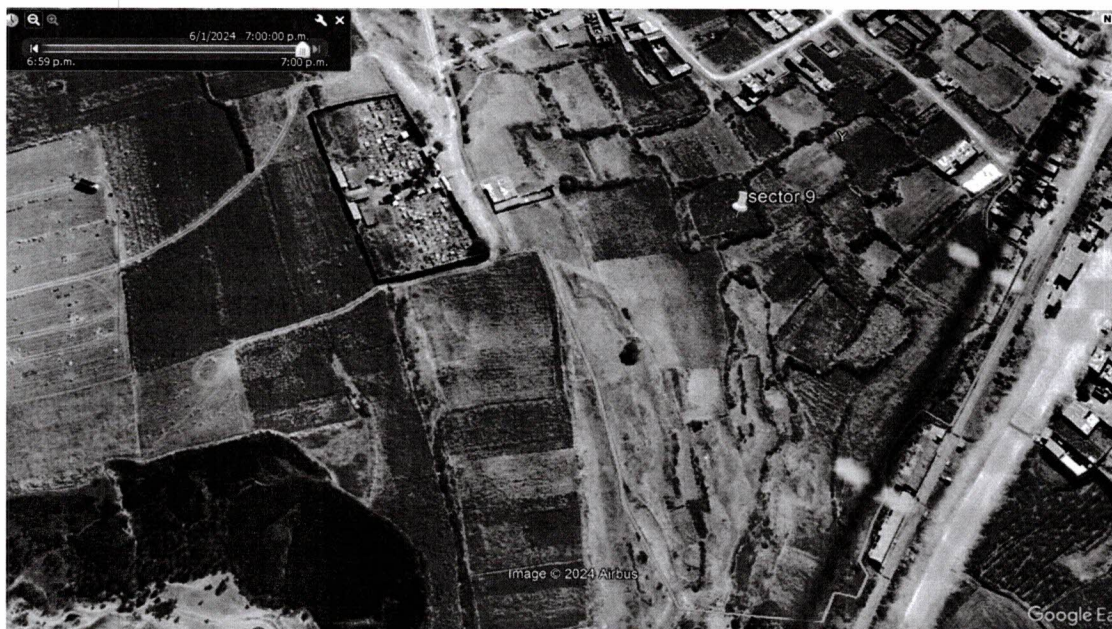
Área de ubicación de la afectación (delineado de color rojo) al interior del polígono de delimitación del sitio arqueológico de Hatun Xauxa sector 9. (Fuente: Google earth).

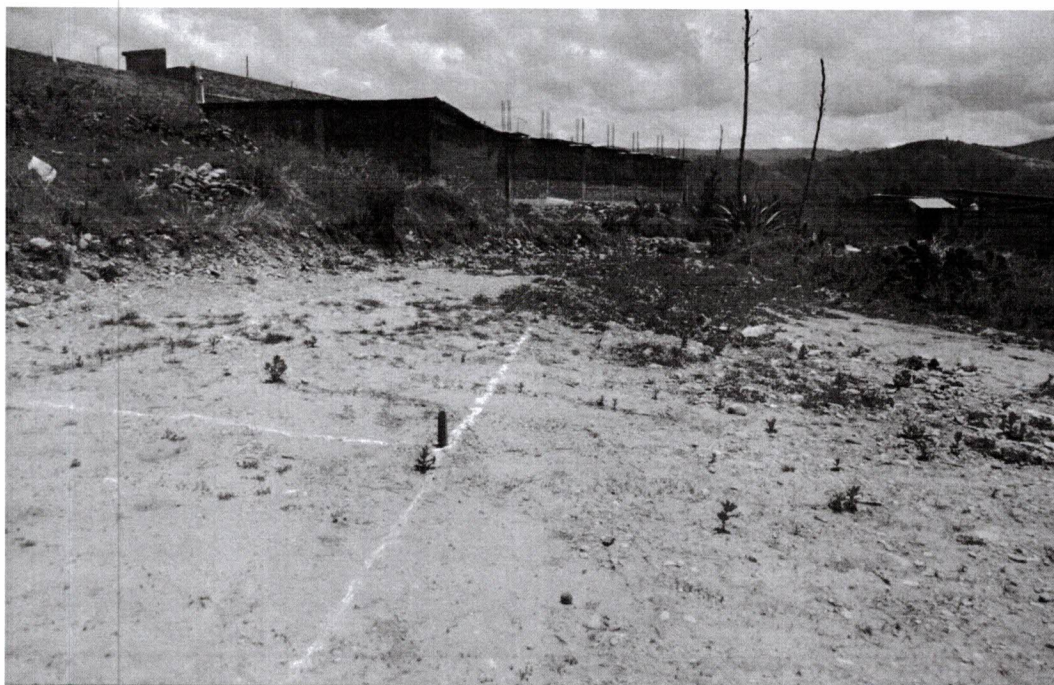
Foto. 1: vista del sitio arqueológico de Hatun Xuaxa sector 9 donde se evidencia aplanado de terreno y subdivido de lotes delineados de color blanco y con estaca de madera.

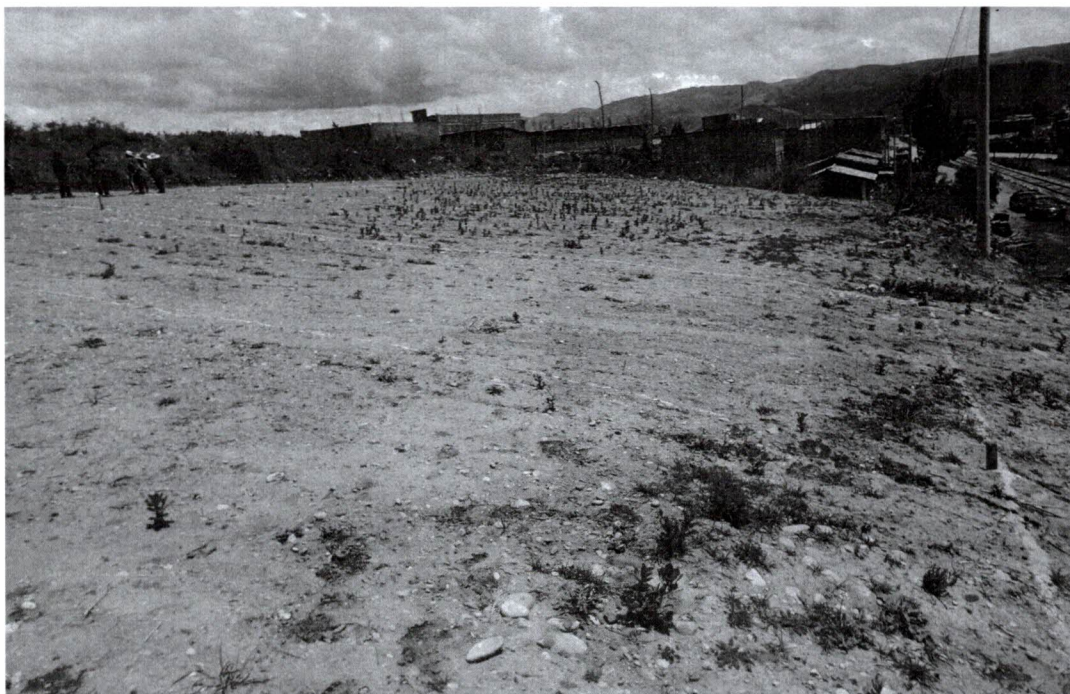
Foto. 2: vista del sitio arqueológico de Hatun Xuaxa sector 9 donde se evidencia aplanado de terreno y subdivido de lotes delineados de color blanco y con estaca de madera.

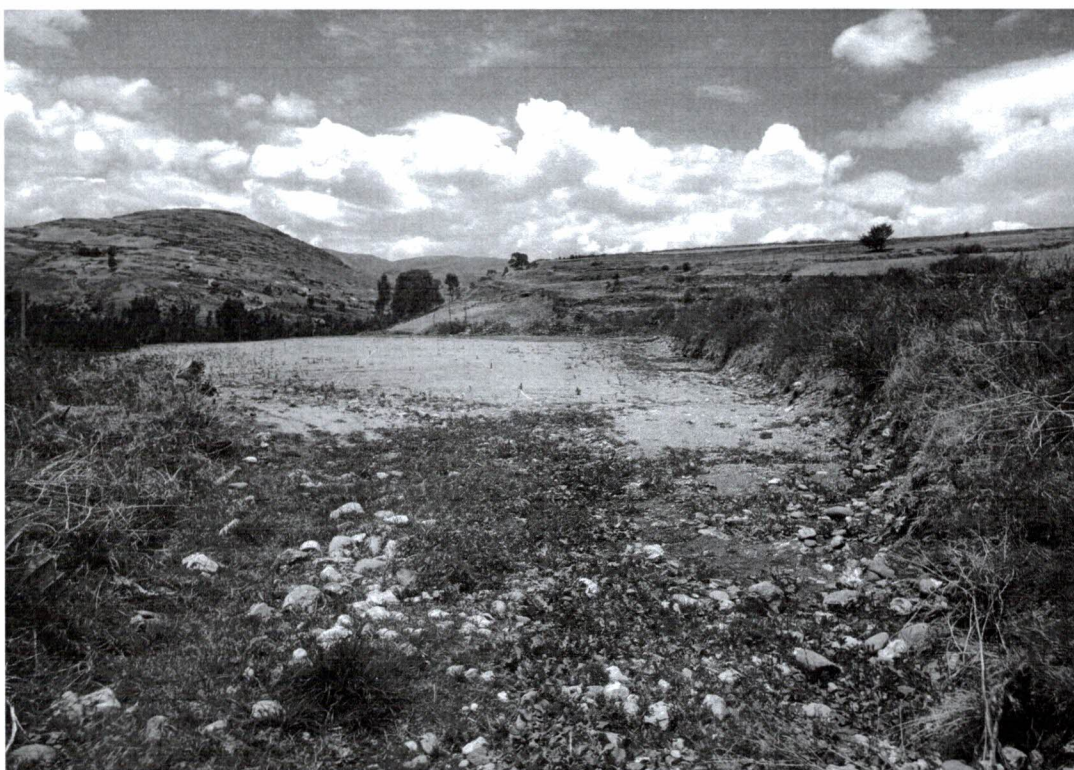
Foto. 3: vista del sitio arqueológico de Hatun Xuaxa sector 9 donde se evidencia aplanado de terreno con maquinaria pesada.

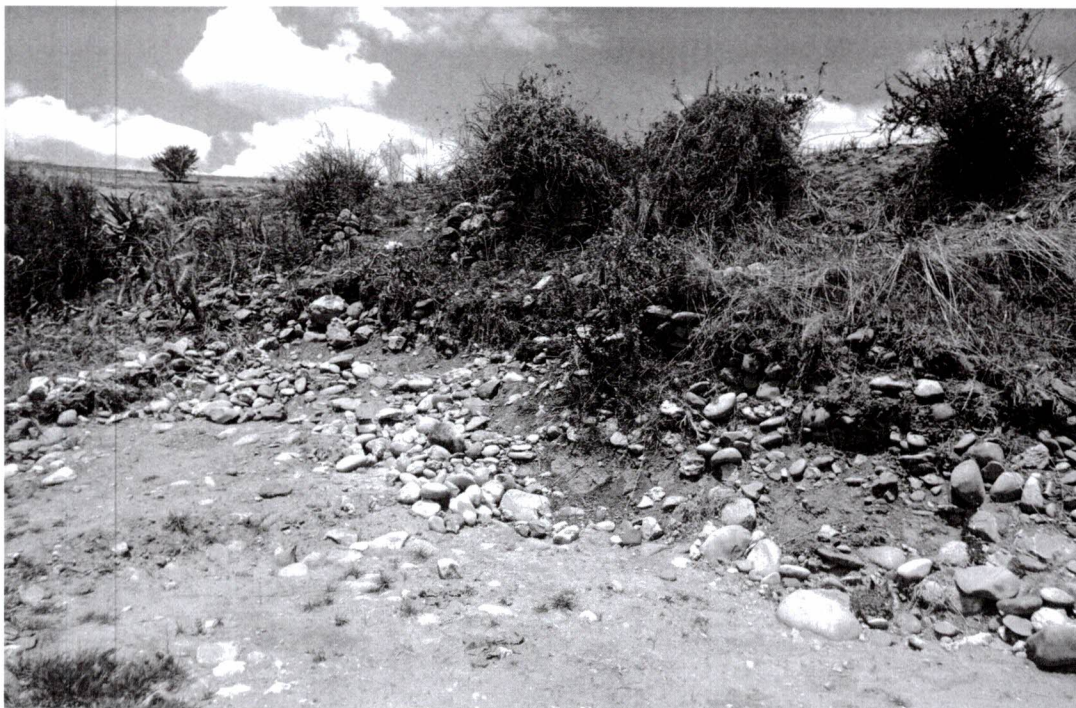
Foto. 4: vista del sitio arqueológico de Hatun Xuaxa sector 9 donde en el perfil se evidencia la remoción de tierra, piedras y material cultural.

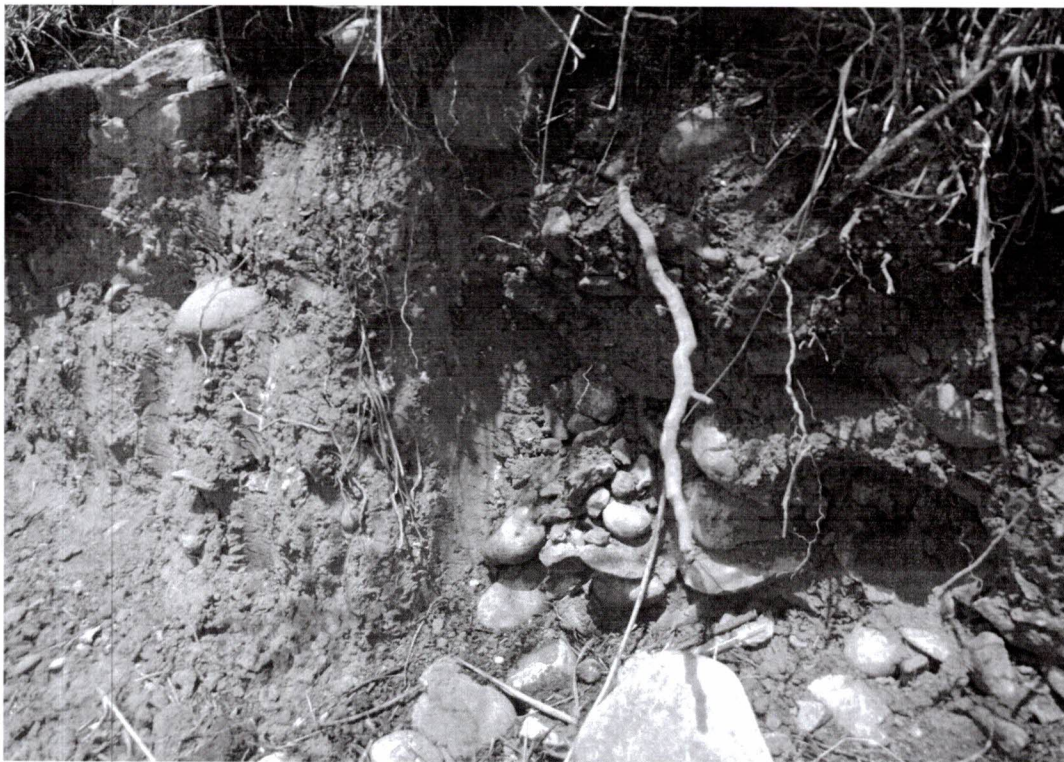
Foto. 5: vista del perfil donde se evidencia rastros de la intervención con maquinaria pesada.

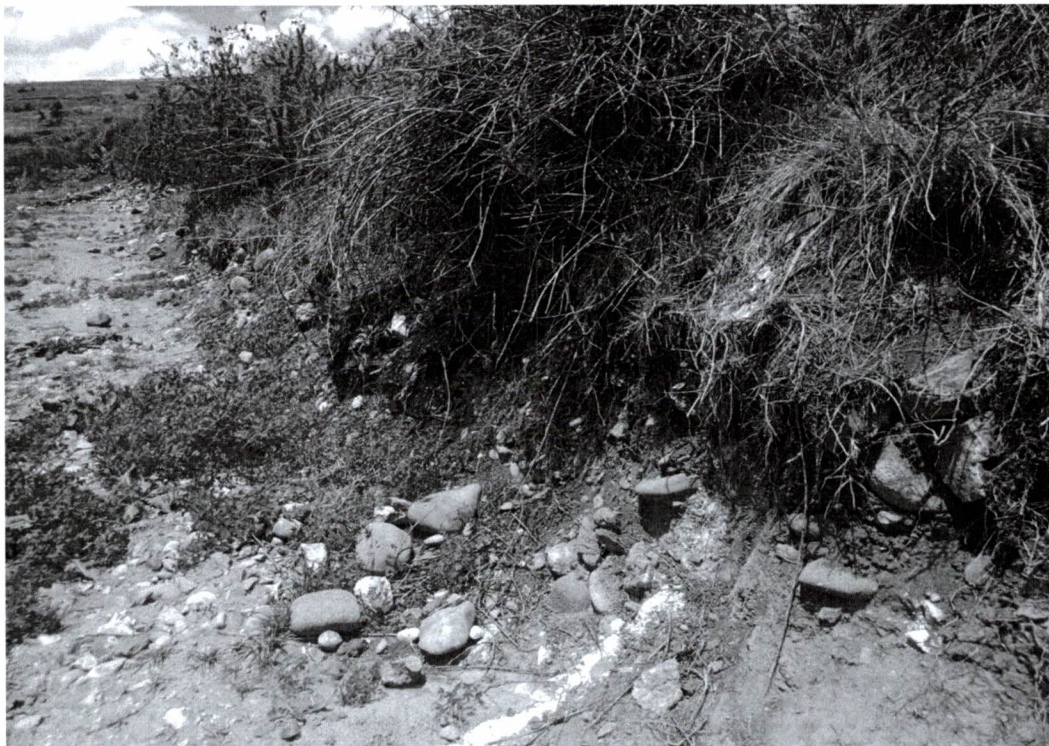
Foto. 6: vista del perfil donde se evidencia rastros de la maquinaria pesada y la destrucción de evidencias culturales al interior del relleno del perfil.

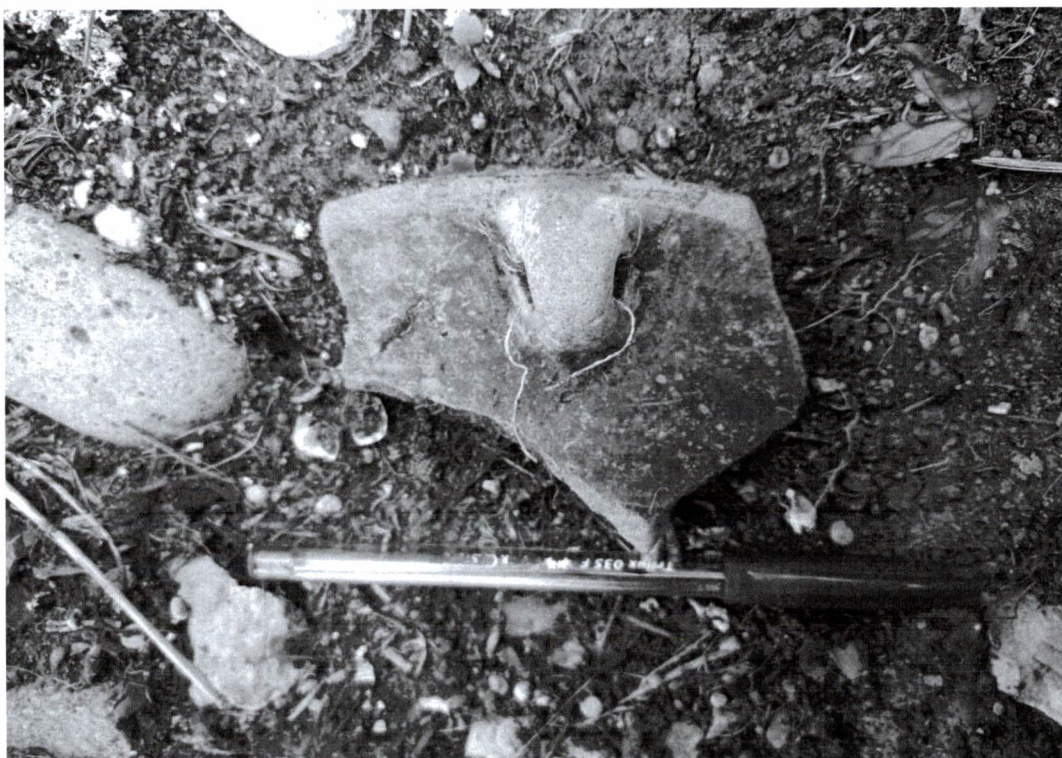
Foto. 7: vista de fragmento de cerámica diagnóstica registrado en el perfil donde se realizó la remoción de tierra con maquinaria pesada.

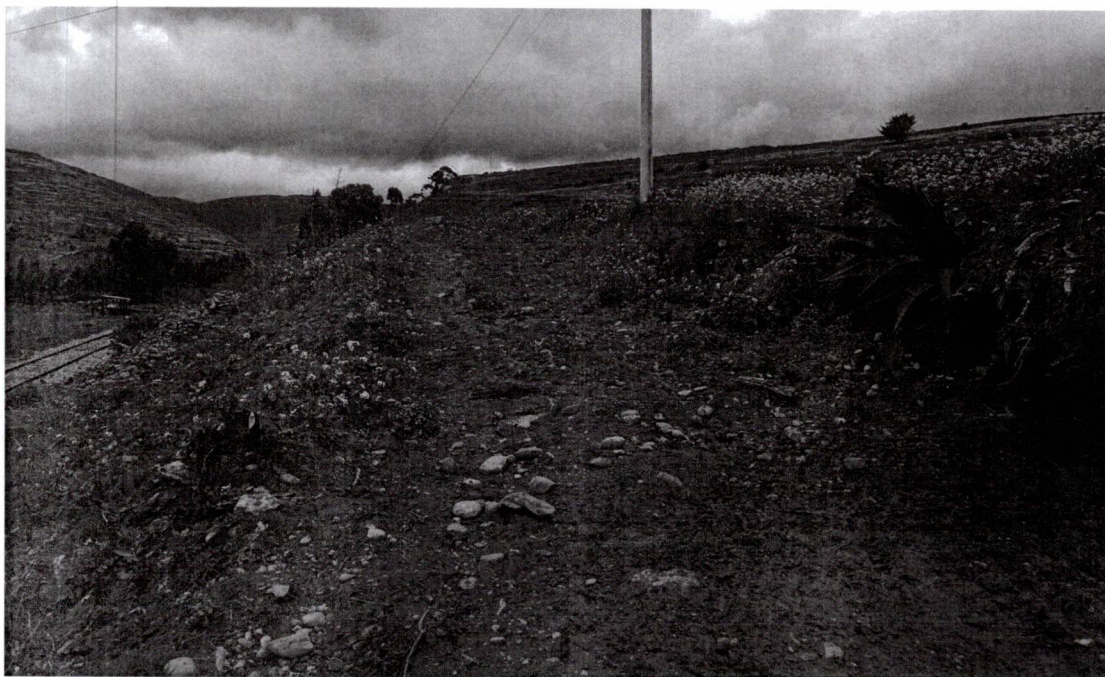
Foto. 8: vista de la apertura de trocha la cual ingresa al área afectado del sitio arqueológico de Hatun Xuaxa sector 9.

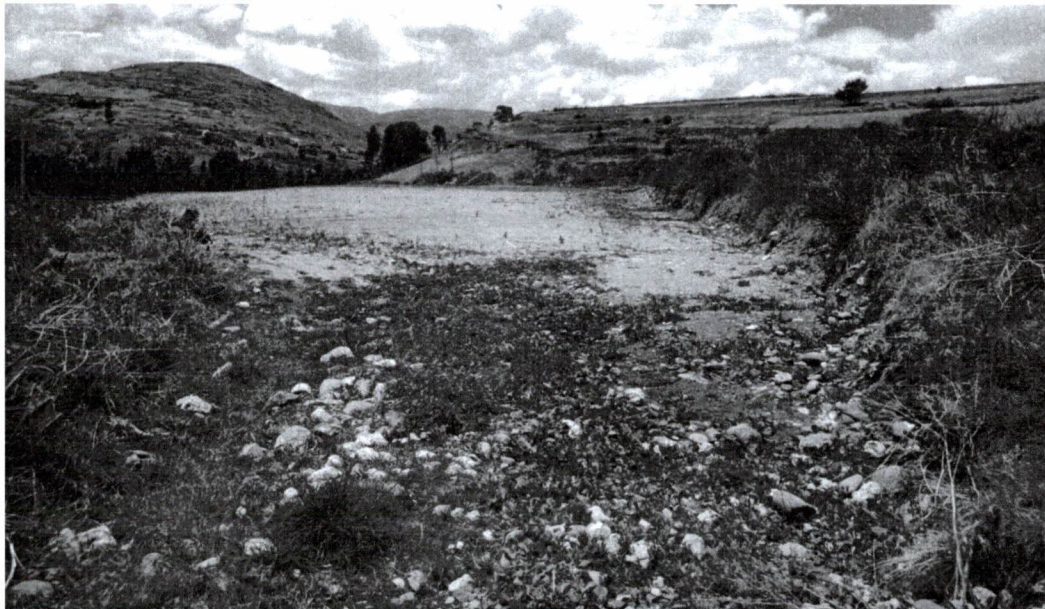
Foto.1: Vista panorámica del área de afectación donde se evidencia la nivelación de terreno con maquinaria pesada. (inspección técnica 20/11/2024).

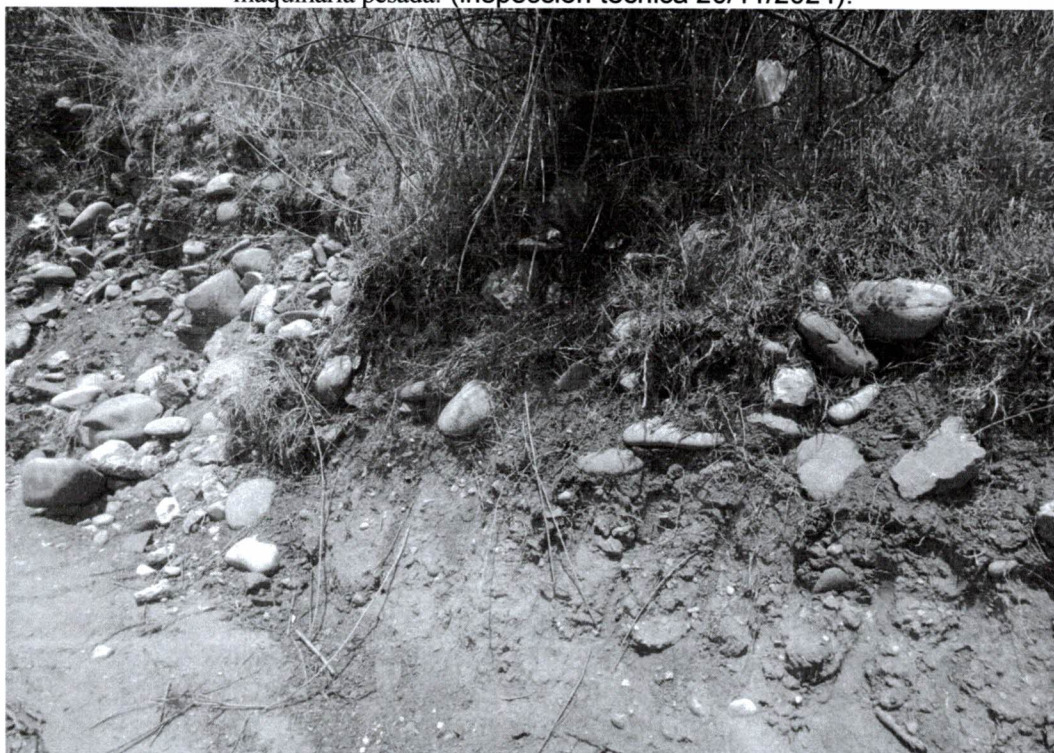
Foto.2: Vista del corte del perfil con relleno cultural, donde se evidencia rastros de la maquinaria pesada. (inspección técnica 20/11/2024).

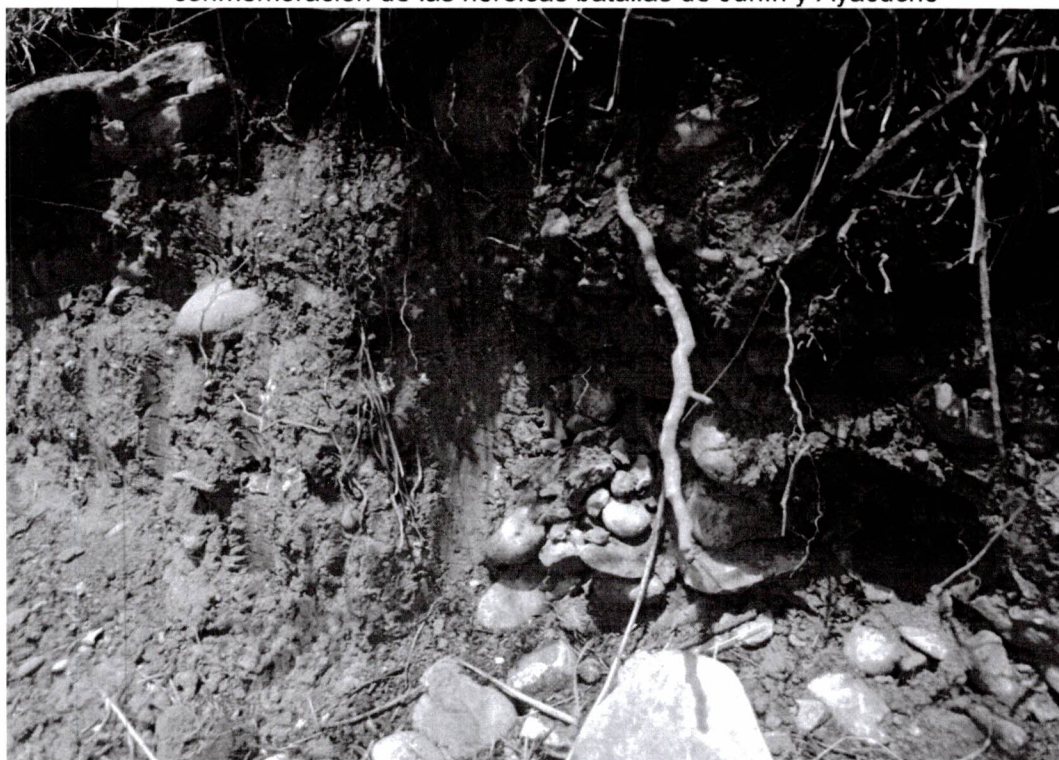
Foto.3: Vista del corte del perfil con relleno cultural, donde se evidencia rastros de la maquinaria pesada. (inspección técnica 20/11/2024).

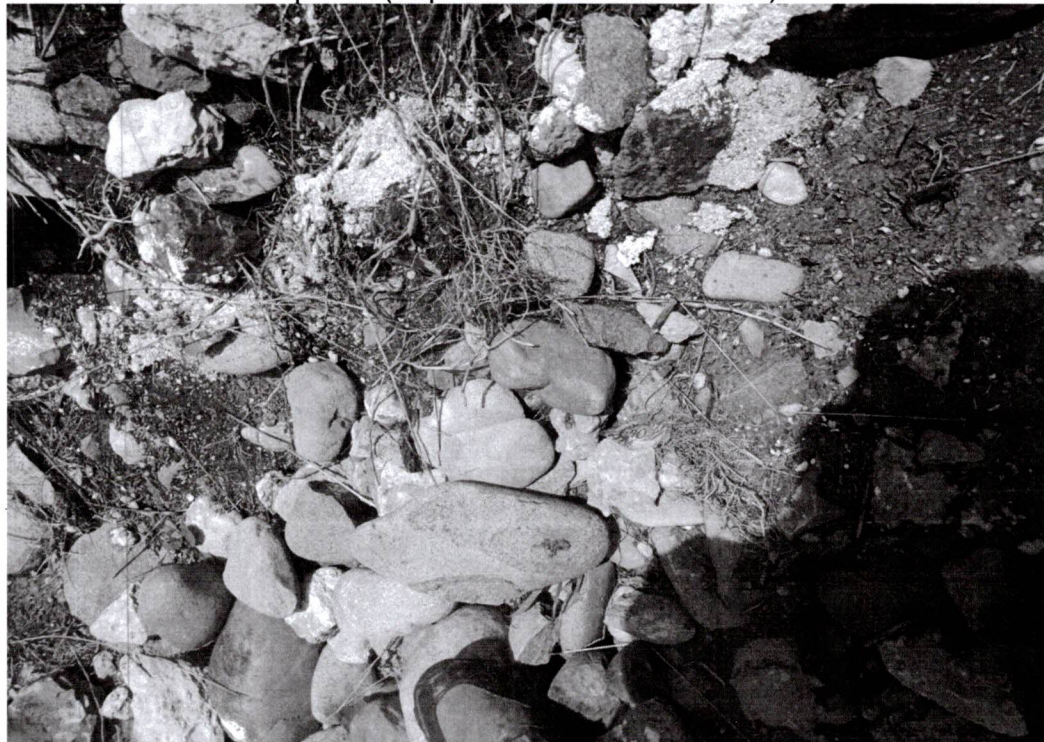
Foto.4: Vista de piedras tipo canto rodado la cual fue expuesto a consecuencia de la nivelación de terreno con maquinaria pesada. (inspección técnica 20/11/2024).

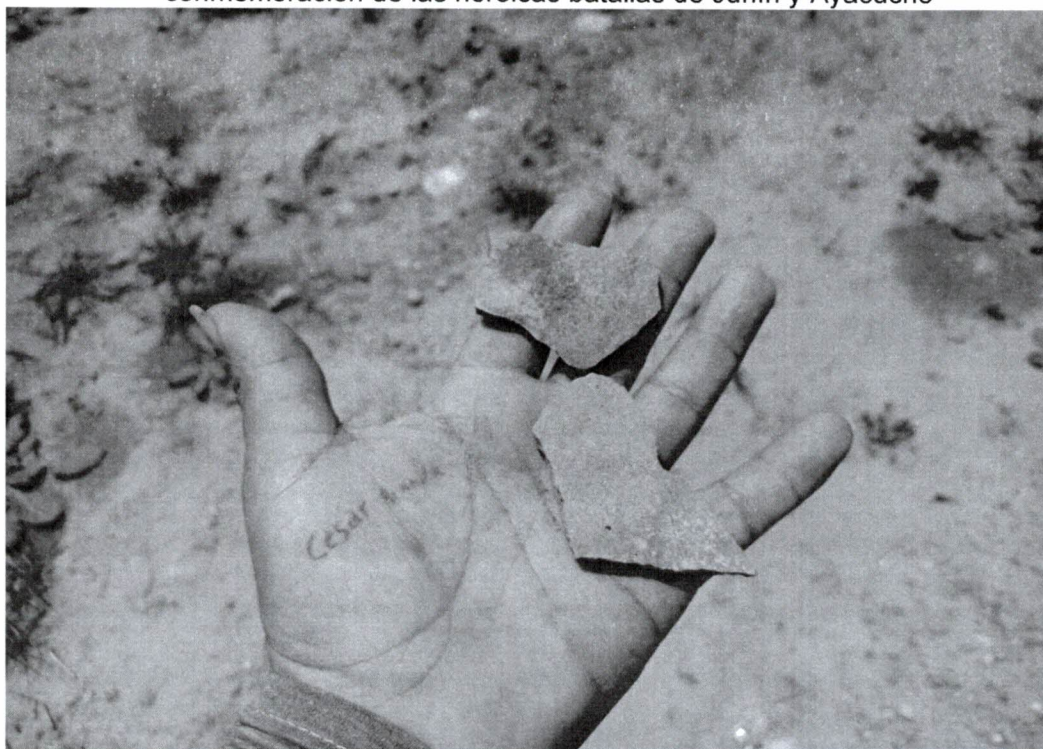
Foto.5: Vista de fragmentos de cerámica las cuales están expuestos sobre la superficie del terreno nivelado con maquinaria pesada. (inspección técnica 20/11/2024).

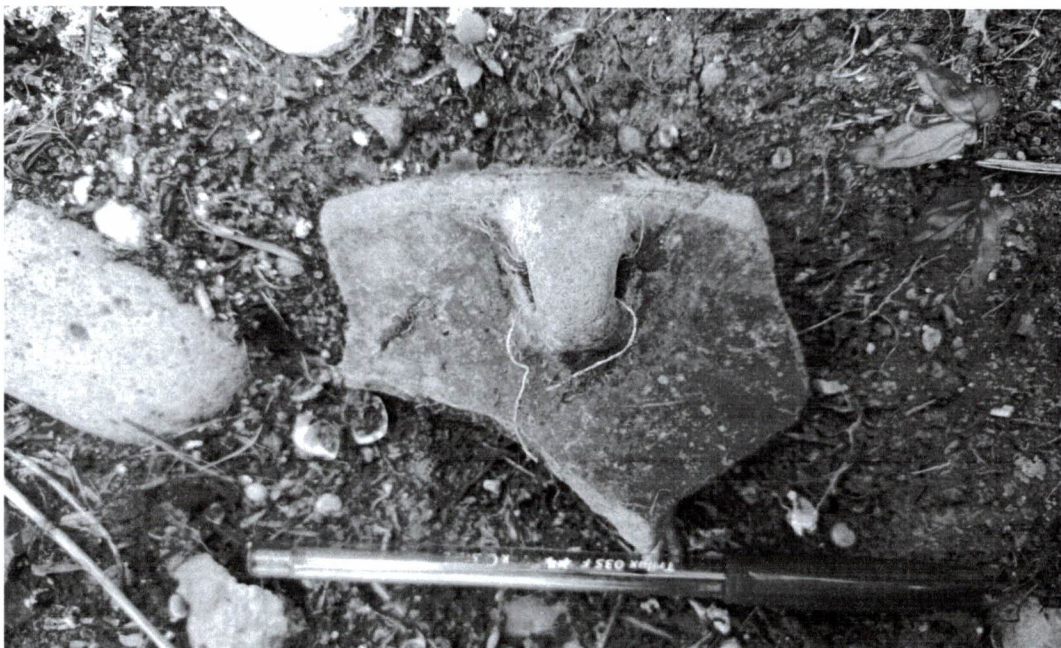
Foto.6: Vista de fragmento de cerámica diagnostica la cual se ha registrado en el corte del perfil lado norte, junto a montículos de piedra. (inspección técnica 20/11/2024).

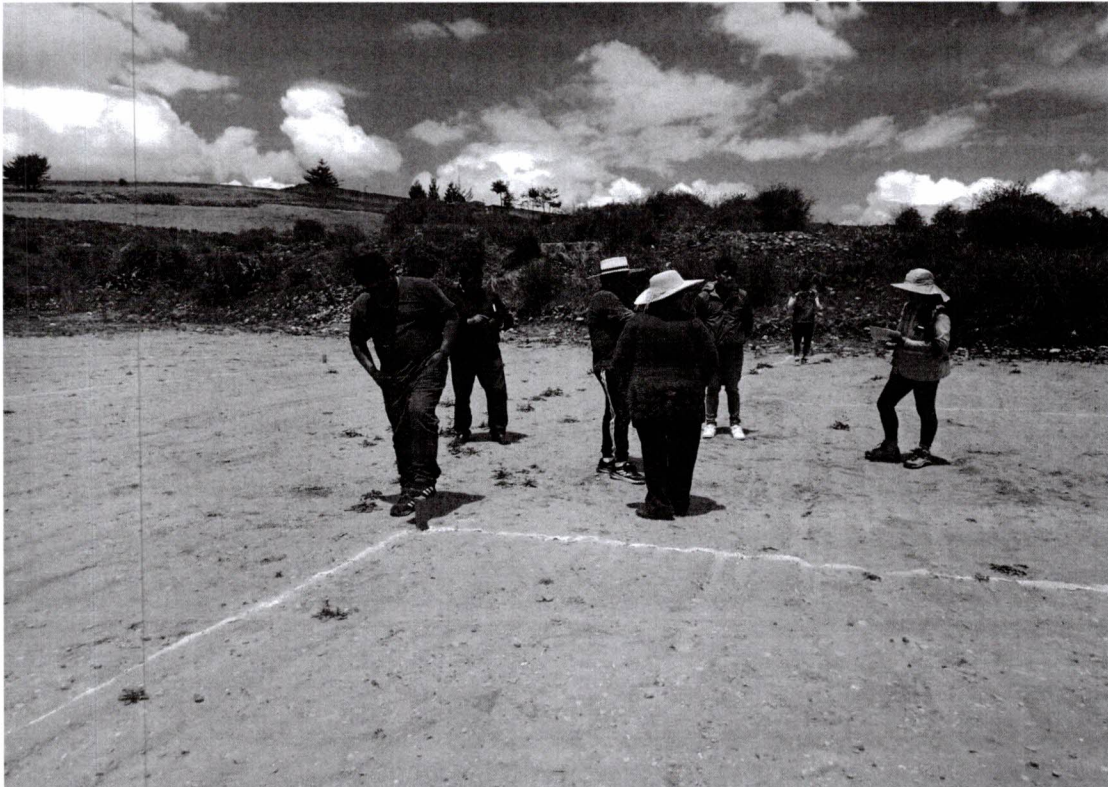
Foto.7: Vista de los supuestos propietarios los cuales no quisieron identificarse, así mismo se evidencia la delimitación de lotes con estaca y yeso en polvo color blanco. Para posible venta de terreno urbanizados (inspección técnica 20/11/2024).

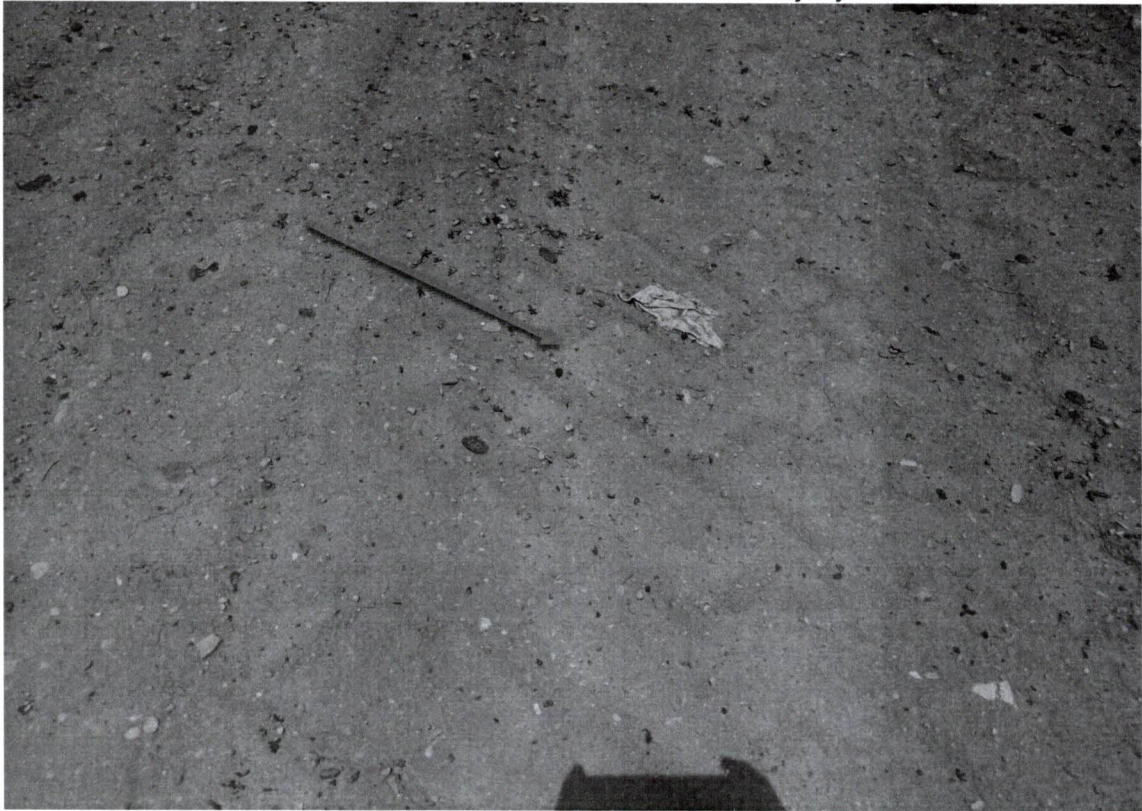
Foto.8: Vista de la Huella de la maquinaria pesada al interior del área afectada y dentro del polígono de delimitación (inspección técnica 20/11/2024).

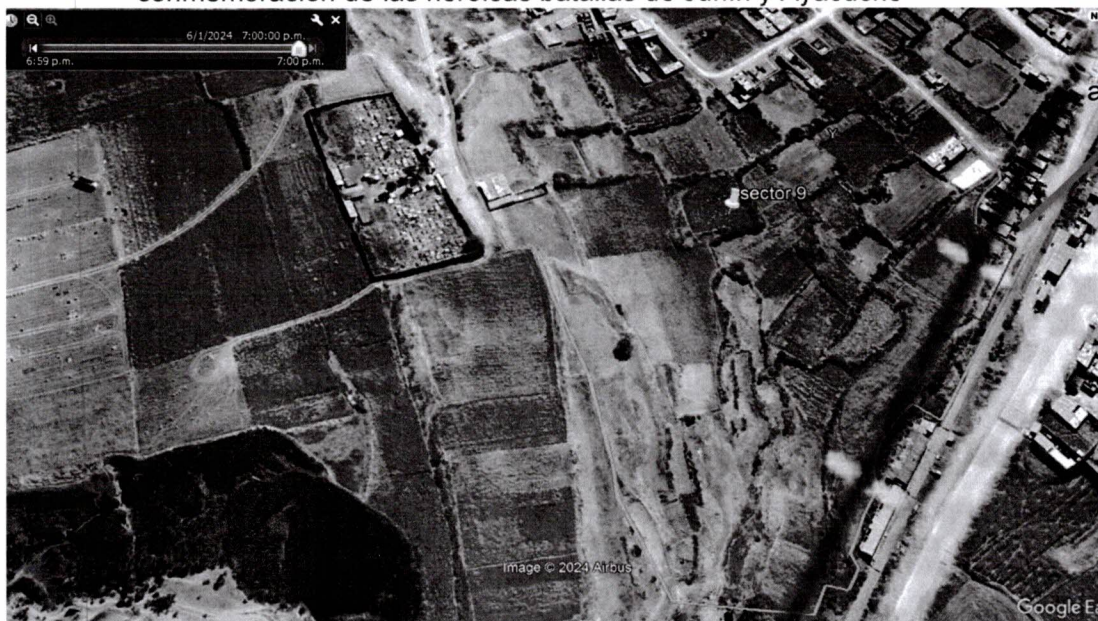
Imagen 2.- Vista de la ubicación del área de afectación (color rojo) la cual se ubica dentro del polígono de delimitación del sector 9 del sitio arqueológico de Hatun Xauxa.
