## Municipalidad de Santiago de Surco

### RESOLUCION SUBGERENCIAL N° 107-2025-SGFCA-GSEGC-MSS

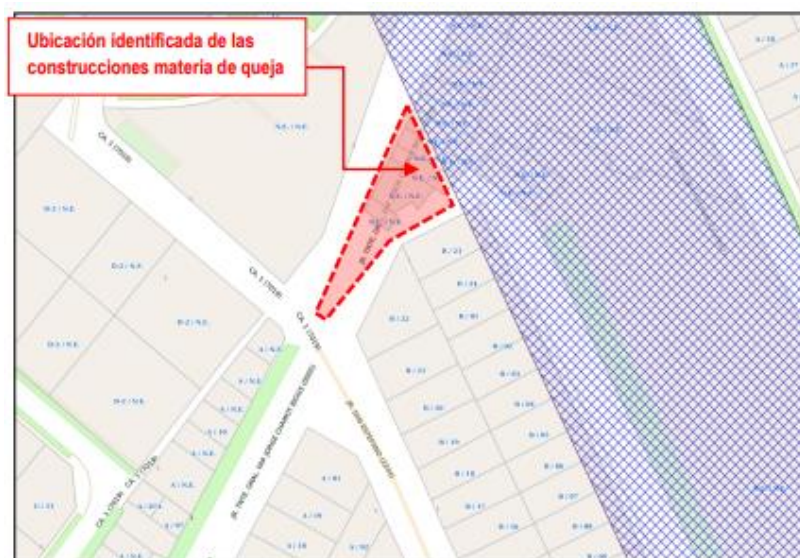
❖ Ubicación de las construcciones antirreglamentarias

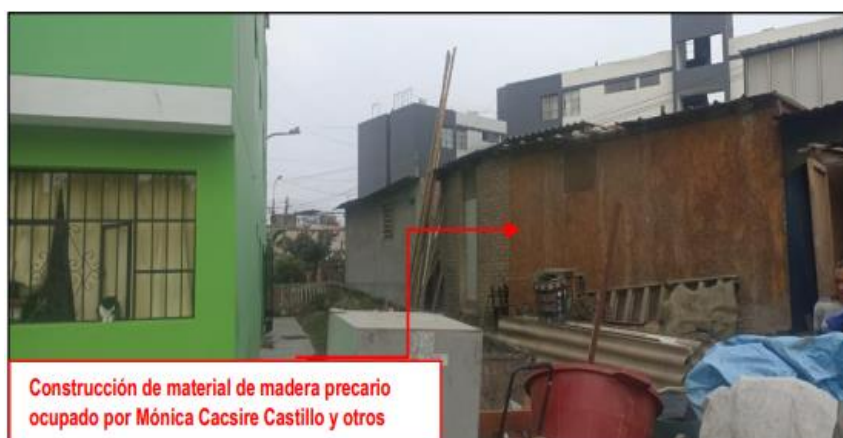
❖ Toma fotográfica punto 5 (construcción ilegal materia de la resolución)

**ARTÍCULO PRIMERO.** - **DISPONER** la medida correctiva de **DEMOLICIÓN** de la construcción de material de madera triplex con techo de calamina, que ocupa el derecho de vía pública clasificado como vía local distrital, ubicado en la Coordenada: UTM: 283289.00 m E, 8655987.00 m S, Paseo de la Republica Vía Auxiliar. Sin habilitación, Sector 2; ocupado por la Sra. **MONICA OLINDA CASTILLO CACSIRE** con DNI N° 40234396, por ser la construcción antirreglamentaria e insubsanable, de conformidad al Informe N° 215-2024-JLAG, contenido en el Memorándum N° 626-2024-SGPUC-GDU-MSS.

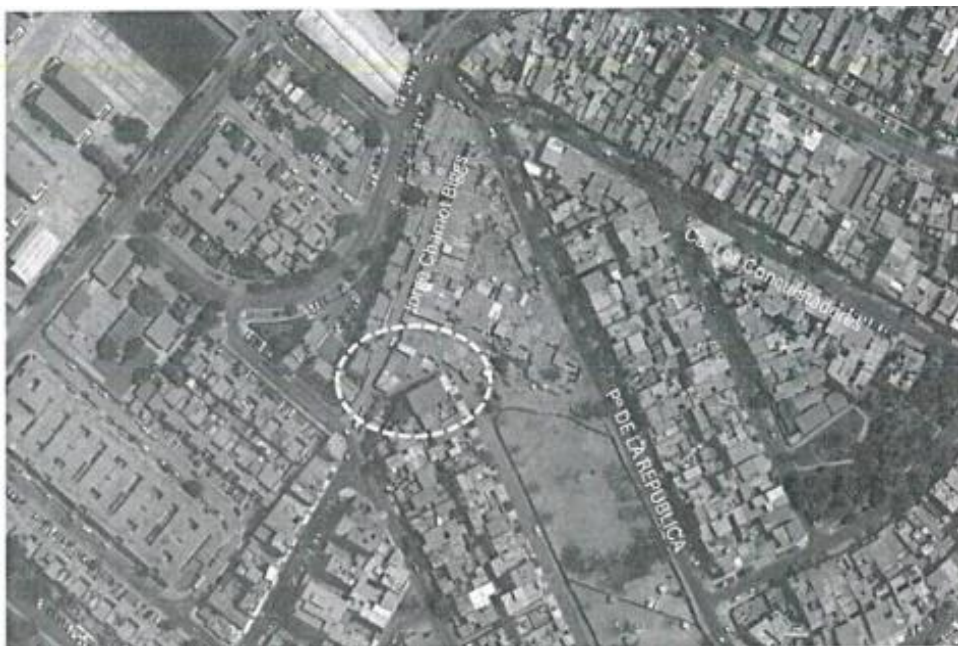
- **UBICACIÓN, COORDENADAS Y REFERENCIA:** El predio se encuentra ubicado en la Coordenada: UTM: 283289.00 m E, 8655987.00 m S, Paseo de la Republica Vía Auxiliar. Sin habilitación, Sector 2, como se muestra en la siguiente imagen:

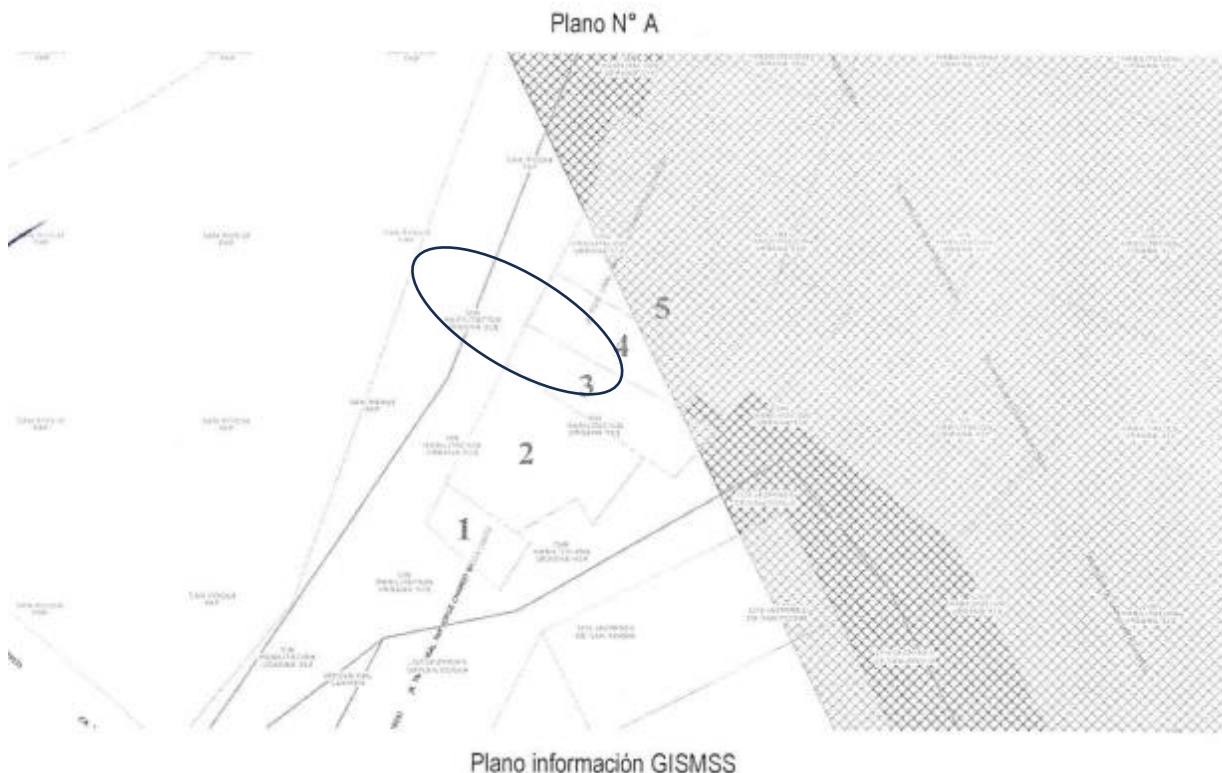
### **ESTADO SITUACIONAL DE ÁREA OCUPADA POR PREDIOS**

Viviendas que se encuentran ubicadas en una sección triangular del Jr. Jorge Chamot Biggs cuyas ubicaciones se encuentran en áreas con el trazado de la futura vía expresa en la Av. Paseo de la República, éstas se encuentra destinada para su habilitación y construcción.

Se identifica con la numeración de cada predio en pie para reconocer y describir su condición de riesgo por los peligros identificados.

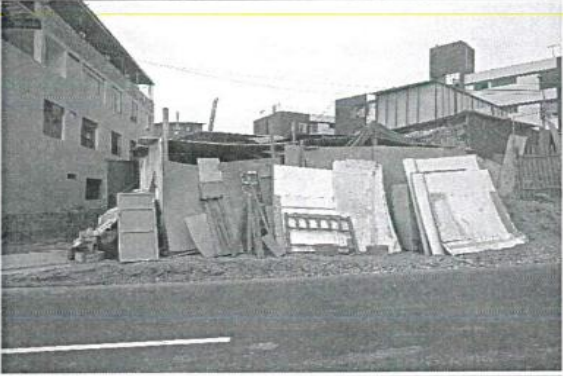
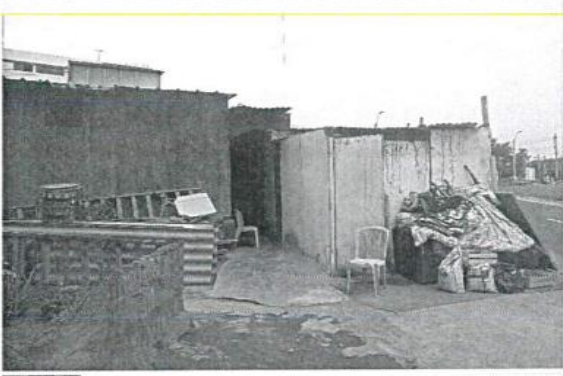
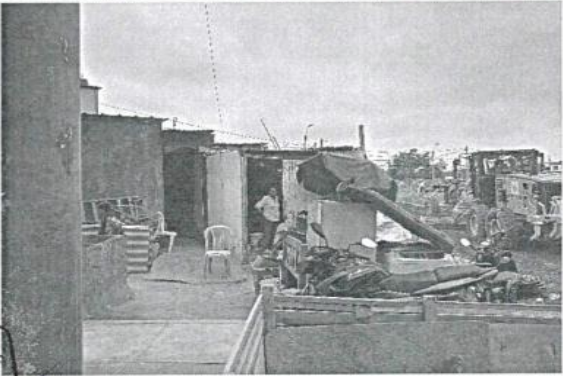
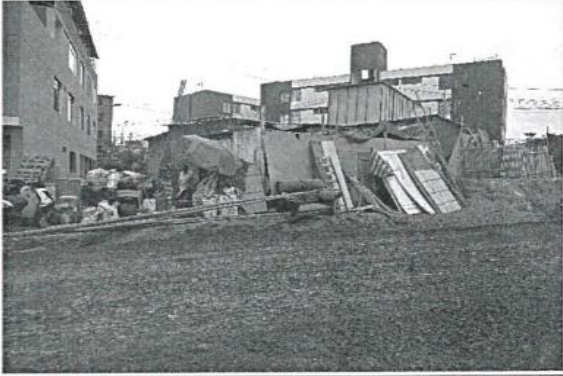
| Foto 9 | Foto 10 |

Vivienda N° 5 en el plano N° A, construida (20 años de antigüedad) construcción de tipo artesanal, precaria con paredes laterales soportadas con tablones, aparentemente se encuentran en el trazo interno de las vías auxiliares, se observa un patio donde se encuentran objetos acumulados por los propietarios del predio. La Sra. Juana Muñoz Lujan menciona ser la propietaria del inmueble también menciona que vive con otras 3 personas de los cuales dos son vulnerables.

Las paredes han sido desensambladas y se encuentran sobre un cerco de la vivienda, y se encuentran al borde del corte de la vía donde se encuentran colocando material de préstamo en las vías auxiliares. Vivienda ubicada en zona sin habilitación urbana, los ocupantes mencionan haber ocupado desde hace 30 años estas áreas. No se evidencia el servicio eléctrico, no se constata servicios de agua y desagüe. Se identifica peligro por colapso debido a movimientos sísmicos de intensidad moderada. La vivienda se encuentra ocupada por 03 personas.

- **DIAGNOSTICO PUNTUAL:** Viviendas se encuentran en área sin Habilitación Urbana según información GINSMESS y dentro del trazo vial auxiliar y presenta un escenario de peligro de incendio o colapso de vivienda por las condiciones precarias y por las obras civiles generadas por los equipos pesados.
- **IDENTIFICACIÓN Y DESCRIPCIÓN DE PELIGROS:**
  - 1) **PELIGRO POR INCENDIO:** debido a materiales inflamables usados en la construcción del predio sin equipos de lucha contra incendio se expandirían más rápido y contribuyen a su propagación.

- 2) **PELIGRO POR COLAPSO:** Debido a trabajos de movimiento de tierras y habilitación de vías que se encuentra en proceso, los predios evaluados son vulnerables a la vibración de suelo.
- 3) **PELIGRO POR MOVIMIENTO SISMICO:** El peligro sísmico es mayor, debido a que este peligro es regional, por encontrarse en zona cuatro (4) de alta sismicidad (cercano a la confluencia de las placas tectónicas de Nazca y Sudamérica), en donde las paredes de adobe corren el riesgo de colapso.

- **CONCLUSIÓN:** Los predios evaluados se encuentran en mal estado de conservación y presentan materiales inflamables e inestables que no cumplen con el Reglamento Nacional de Edificaciones (RNE) por lo que se encuentran en un nivel de Riesgo Alto, debido a los peligros mencionados líneas arriba.
