## RESOLUCIÓN DIRECTORAL N° 02276-2024-OEFA/DFAI

**EXPEDIENTE** : 0062-2022-OEFA/DFAI/PAS  
**ADMINISTRADO** : FRONTERA ENERGY DEL PERÚ S.A.<sup>1</sup>  
**UNIDAD FISCALIZABLE** : LOTE 192  
**UBICACIÓN** : DISTRITO ANDOAS, PROVINCIA DATEM DEL MARAÑÓN Y DEPARTAMENTO DE LORETO  
**SECTOR** : HIDROCARBUROS LÍQUIDOS  
**MATERIAS** : MEDIDAS PREVENTIVAS  
RECONOCIMIENTO DE RESPONSABILIDAD  
RESPONSABILIDAD ADMINISTRATIVA  
REGISTRO DE ACTOS ADMINISTRATIVOS  
MULTA

Cuadro N° 1: Imágenes remitidas en la denuncia ambiental

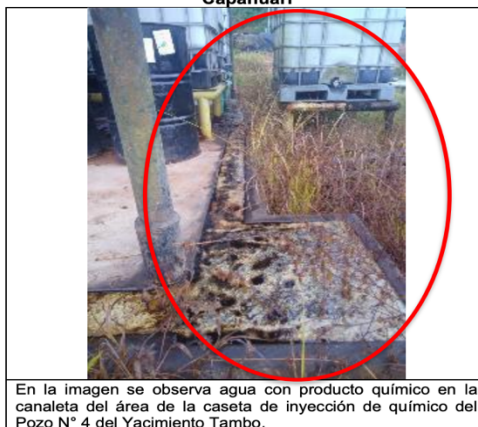
Imagen N° 3 remitida por el APU de la CCNN Alianza Nueva Capahuari

En la imagen se observa agua con producto químico en la canaleta del área de la caseta de inyección de químico del Pozo N° 4 del Yacimiento Tambo.

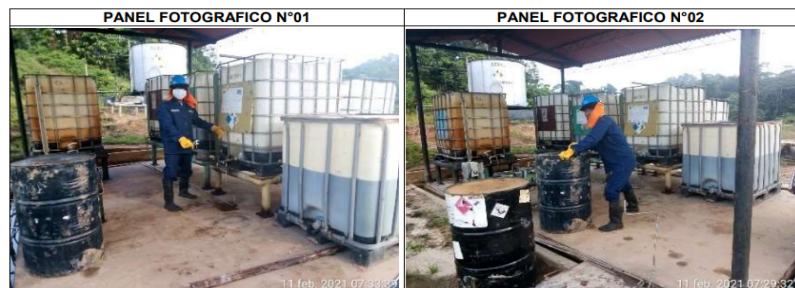
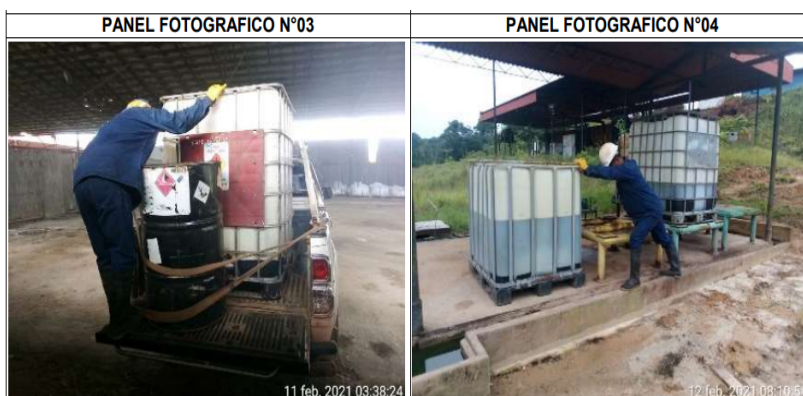
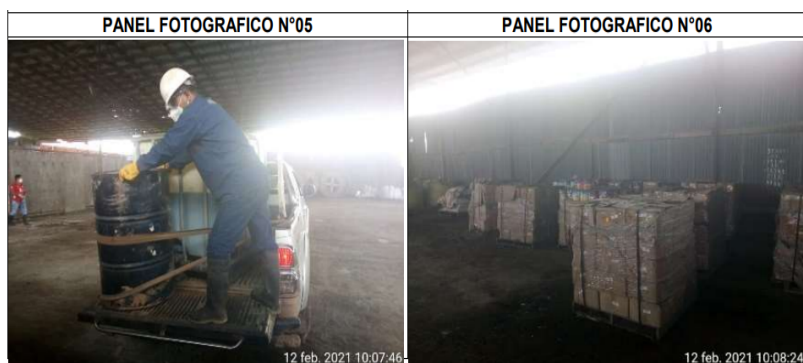
| | PANEL FOTOGRAFICO DE TRASLADO DE<br>BULKDRUM Y CILINDROS DEL POZO 04 - TAMBO | FECHA DE APROBACION<br>11-02-2021 | |

Por tanto, la información remitida por el administrado evidencia que **el administrado no cumplió con realizar el traslado de los cuatro (04) bulk drums de 250 galones de capacidad de almacenamiento cada uno y los tres (03) cilindros de 55 galones de capacidad de almacenamiento cada uno, que contienen productos químicos y que están ubicados en la caseta de inyección de químicos de la locación del pozo 4 del yacimiento Tambo del Lote 192, hacia el Almacén de Productos Químicos de Andoas en el Lote 192, hasta el 12 de febrero de 2021;** toda vez que, la hoja denominado “Trasteo de bulk drums y cilindros” indica que las actividades para el traslado de los bulk drums y cilindros duraron tres (3) días, teniendo como inicio el 11 de febrero de 2021 y fecha de culminación de la actividad el **13 de febrero de 2021**, pese a que la fecha máxima para cumplir la medida preventiva N° 1 fue el 12 de febrero de 2021.

Sumado al hecho que, el administrado no presentó un informe técnico sustentado que contenga el detalle y evidencia (fotografías georreferenciadas) de las acciones que realizó para el traslado de los 4 bulkdrum y 3 cilindros, ubicados en la caseta de inyección de químicos del pozo 4 del yacimiento Tambo del Lote 192, hacia el Almacén de Productos Químicos de Andoas en el Lote 192

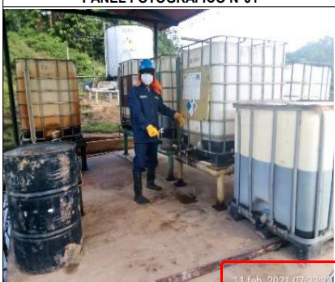
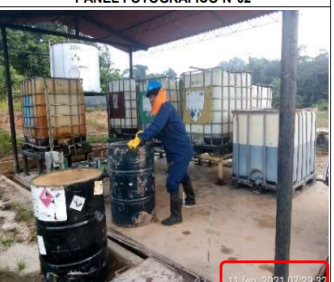
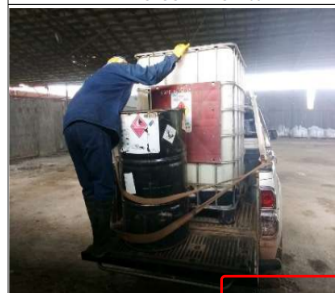
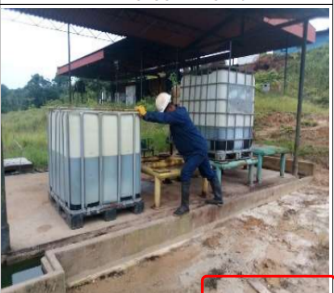
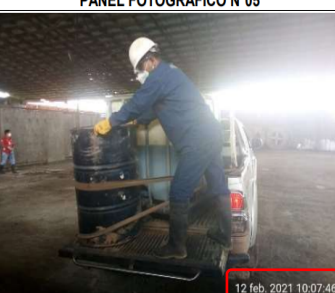
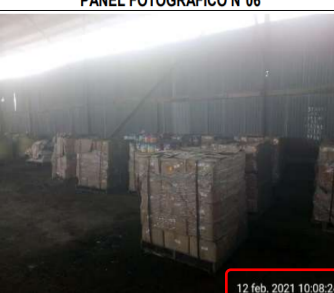
| | PANEL FOTOGRAFICO DE TRASLADO DE<br>BULKDRUM Y CILINDROS DEL POZO 04 - TAMBO | FECHA DE APROBACION<br>11-02-2021 | 00 |

Por tanto, el administrado no cumplió con acreditar el cumplimiento de la medida preventiva N° 1 de acuerdo a la forma establecida por la DSEM mediante la Resolución N°00018-2021-OEFA/DSEM, en el extremo referido a presentar un **Informe técnico sustentado que contenga el detalle y evidencia (fotografías panorámicas y de detalle y/o videos,**

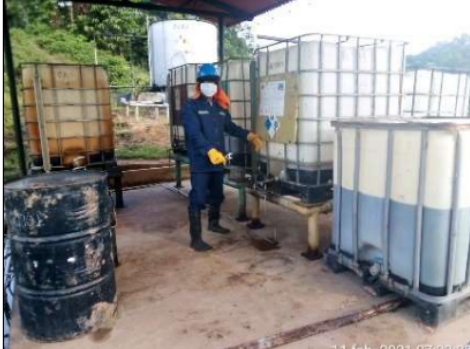
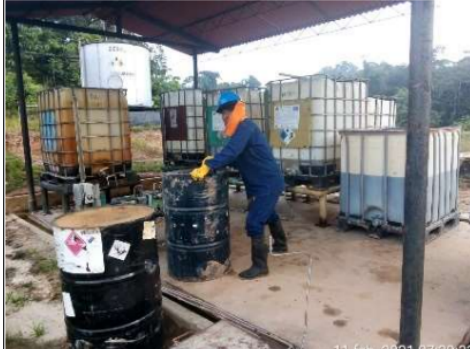
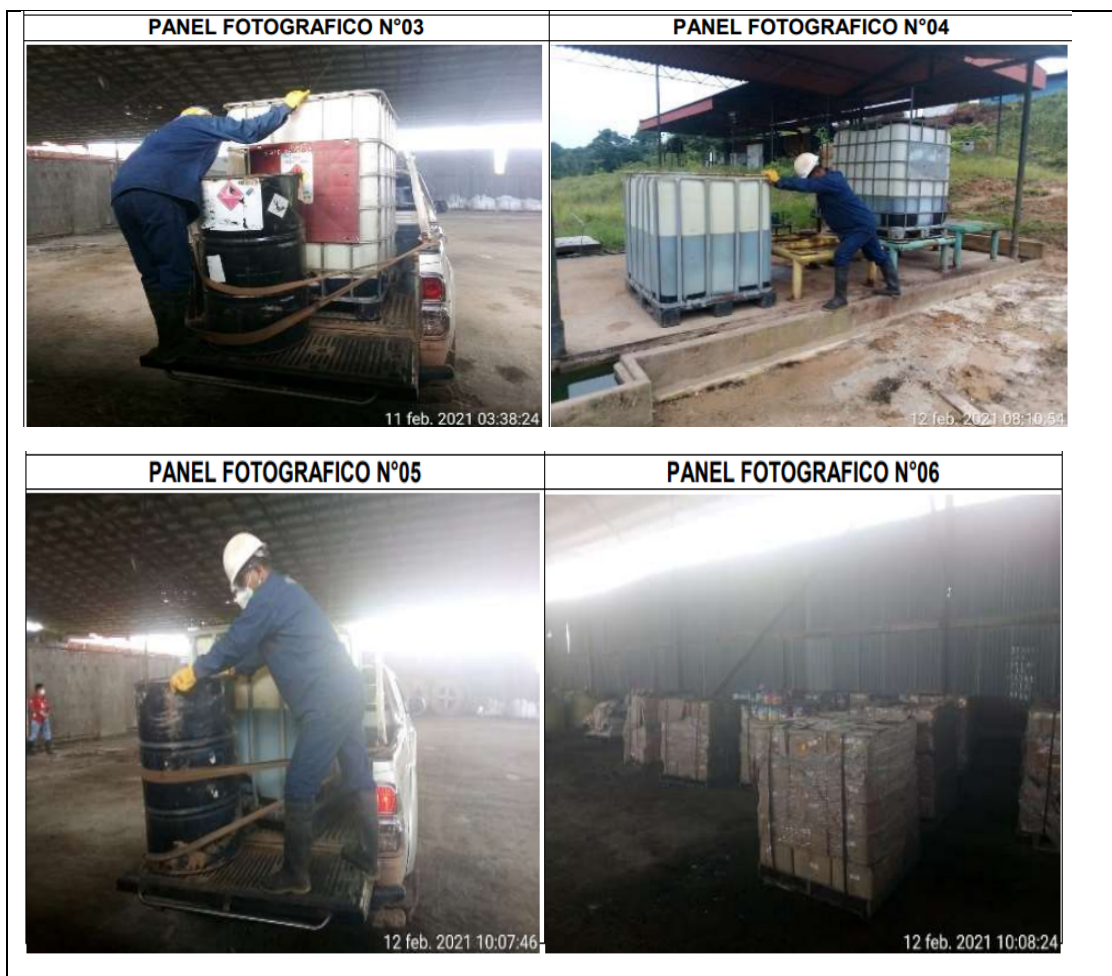
| EMPRESA COMUNAL DE SERVICIOS MULTIPLES<br>CAPAHUARIYACU DE R.L. | | CODIGO: | REVISION: |
|---|--|---|---|
| PANEL FOTOGRAFICO DE TRASLADO DE<br>BULKDRUM Y CILINDROS DEL POZO 04 - TAMBO | | PAGINAS 2 DE 2 | |

**Anexo 2: Panel fotográfico que no da cuenta de la cantidad de cilindro y bulk drums que debían ser retirados, ni se encuentran georreferenciados;** por lo que no permite corroborar fehacientemente que los trabajos de retiro y de traslado hacia el almacén de productos químicos de Andoas en el Lote 192, se haya realizado, conforme se aprecia a continuación:

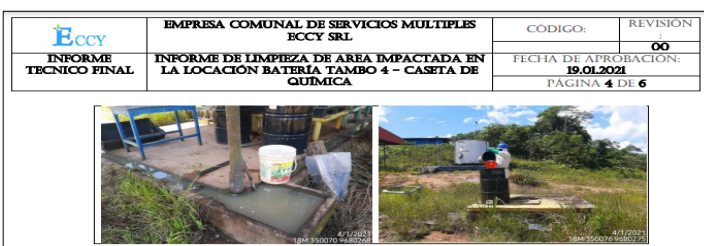
###### Día 1 – 04 de enero:

- Chaleo de área afectada: 20m<sup>2</sup>
- Recuperación de 56 bolsas de MSC.
- Recuperación de insumo sobrenadante de las cunetas de la caseta química: 2 cilindros.
- Transporte de 15 bolsas de MSC y 01 cilindro fuera del área por parte el personal de Biddle.

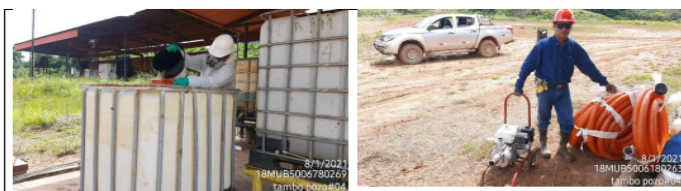
###### Día 5 – 08 de enero:

- Limpieza (lavado) en la quebrada Choroyacu.
- Trasegado de bulk drum de material químico.
- Retiro de 02 cilindros de insumo químico del lugar hacia Andoas por parte Biddle.

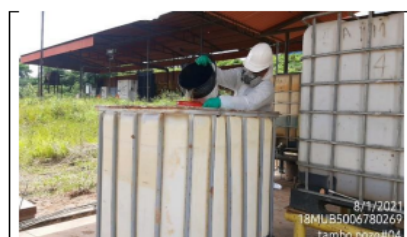
Día 2 – 05 de enero:

- Chaleo de área afectada: 40 m<sup>2</sup>.
- Recuperación de 54 bolsas de MSC
- Retiro del lugar hacia Andoas de 15 bolsas de MSC y 01 cilindro.

Por tanto, el administrado no cumplió con acreditar el cumplimiento de la medida preventiva N° 2 de acuerdo a la forma establecida por la DSEM mediante la Resolución N°00018-2021-OEFA/DSEM, en el extremo referido a presentar un Informe técnico sustentado que contenga el detalle y evidencia (fotografías panorámicas y de detalle y/o videos, debidamente fechados y con coordenadas UTM WGS 84) de las acciones que realizó para recuperar el producto químico derramado.
