RESOLUCION DIRECTORAL N° 000071-2025-DGPA-VMPCIC/MC

Asunto : SOLICITA PROTECCION PROVISIONAL DEL BIP: CERRO
TAMBO REAL, UBICADO EN EL DISTRITO DE PITIPO,
PROVINCIA DE FERREÑAFE, LAMBAYEQUE.

INFORME N° 000039-2025-DSFL-DGPA-VMPCIC-DRM/MC

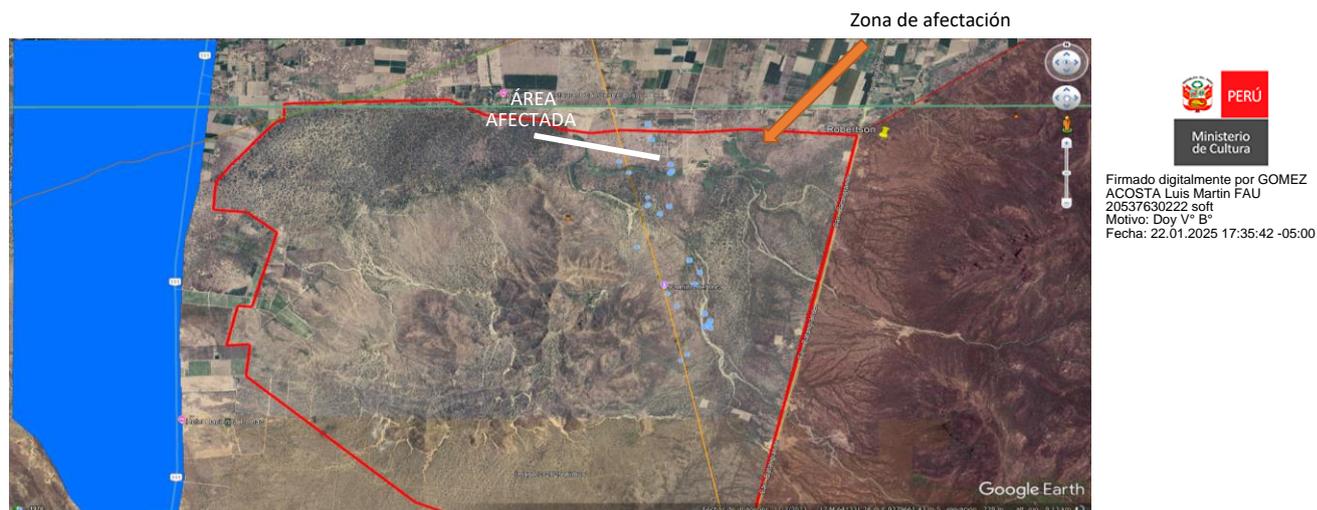
Imagen 01. Fotografía satelital tomada del software Google Earth Pro, mostrando el polígono propuesto del BIP: Huaca La Victoria I (en ROJO); se indica el área afectada por expansión Urbana (en color blanco).

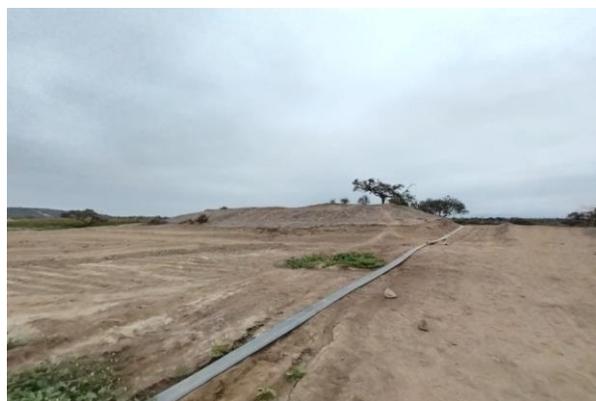
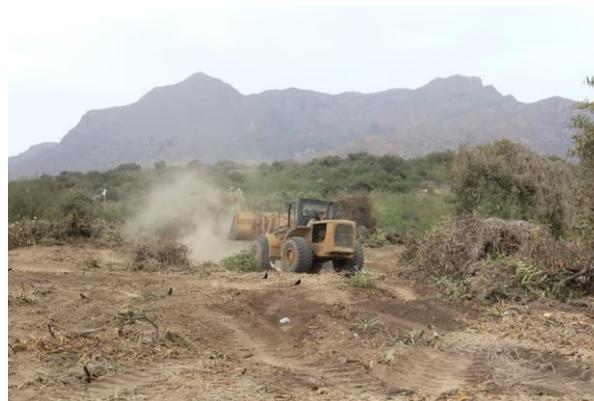
Imagen 02 y 03. Fotografías del sitio arqueológico Cerro Tambo Real, se observa objetos para irrigar las tierras de cultivo dentro de la zona arqueológica, como también limpieza de vegetación con maquinaria que están dentro del área arqueológica el cual está afectando el Patrimonio Cultural.

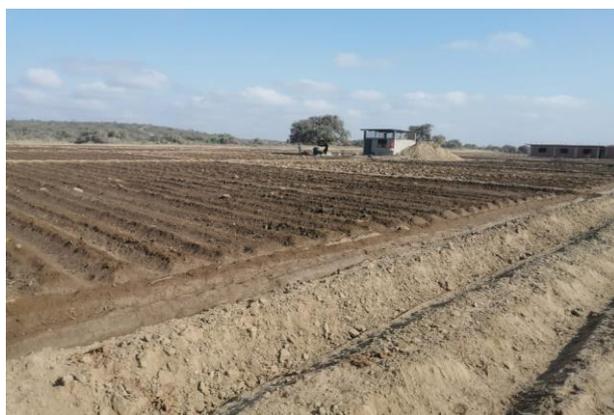
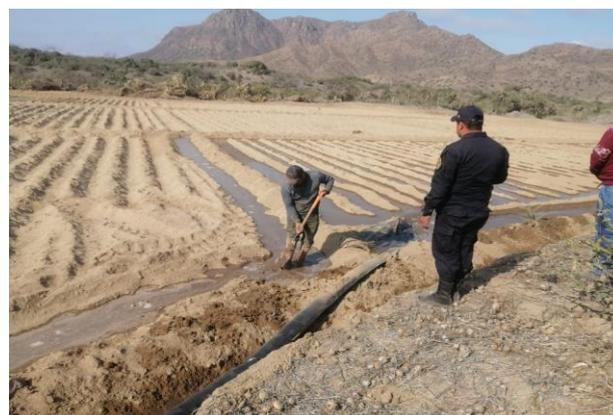
Imagen 04 y 05. Fotografías del sitio arqueológico Cerro Tambo Real, se observa que el lado nor - este del cerro está siendo usado como un espacio agrícola viéndose afectada todas las evidencias arqueológicas que se encuentran dentro de esta

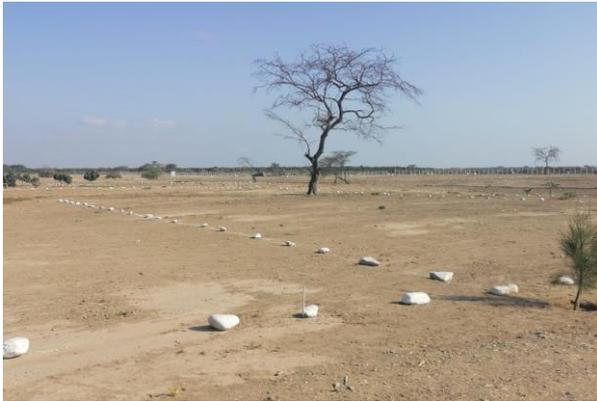
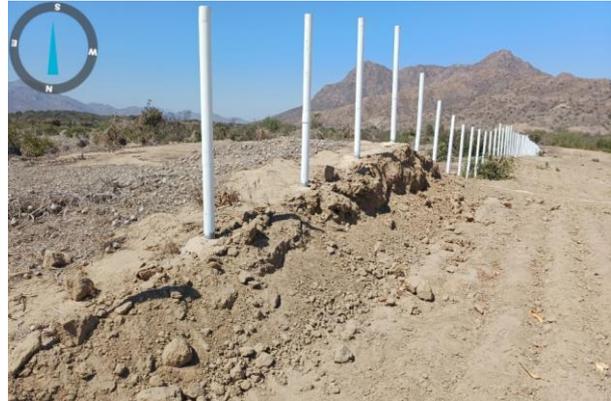
Imagen 06 y 07. Fotografías del sitio arqueológico Cerro Tambo Real, se observa que dentro de la zona arqueológica se ha habilitado un espacio urbano de la inmobiliaria ASESORIA E INVERSIONES TANTALEAN S.A.C.

Incautación:		
Señalización:	X	Colocar hitos y Paneles informativos sobre su intangibilidad.

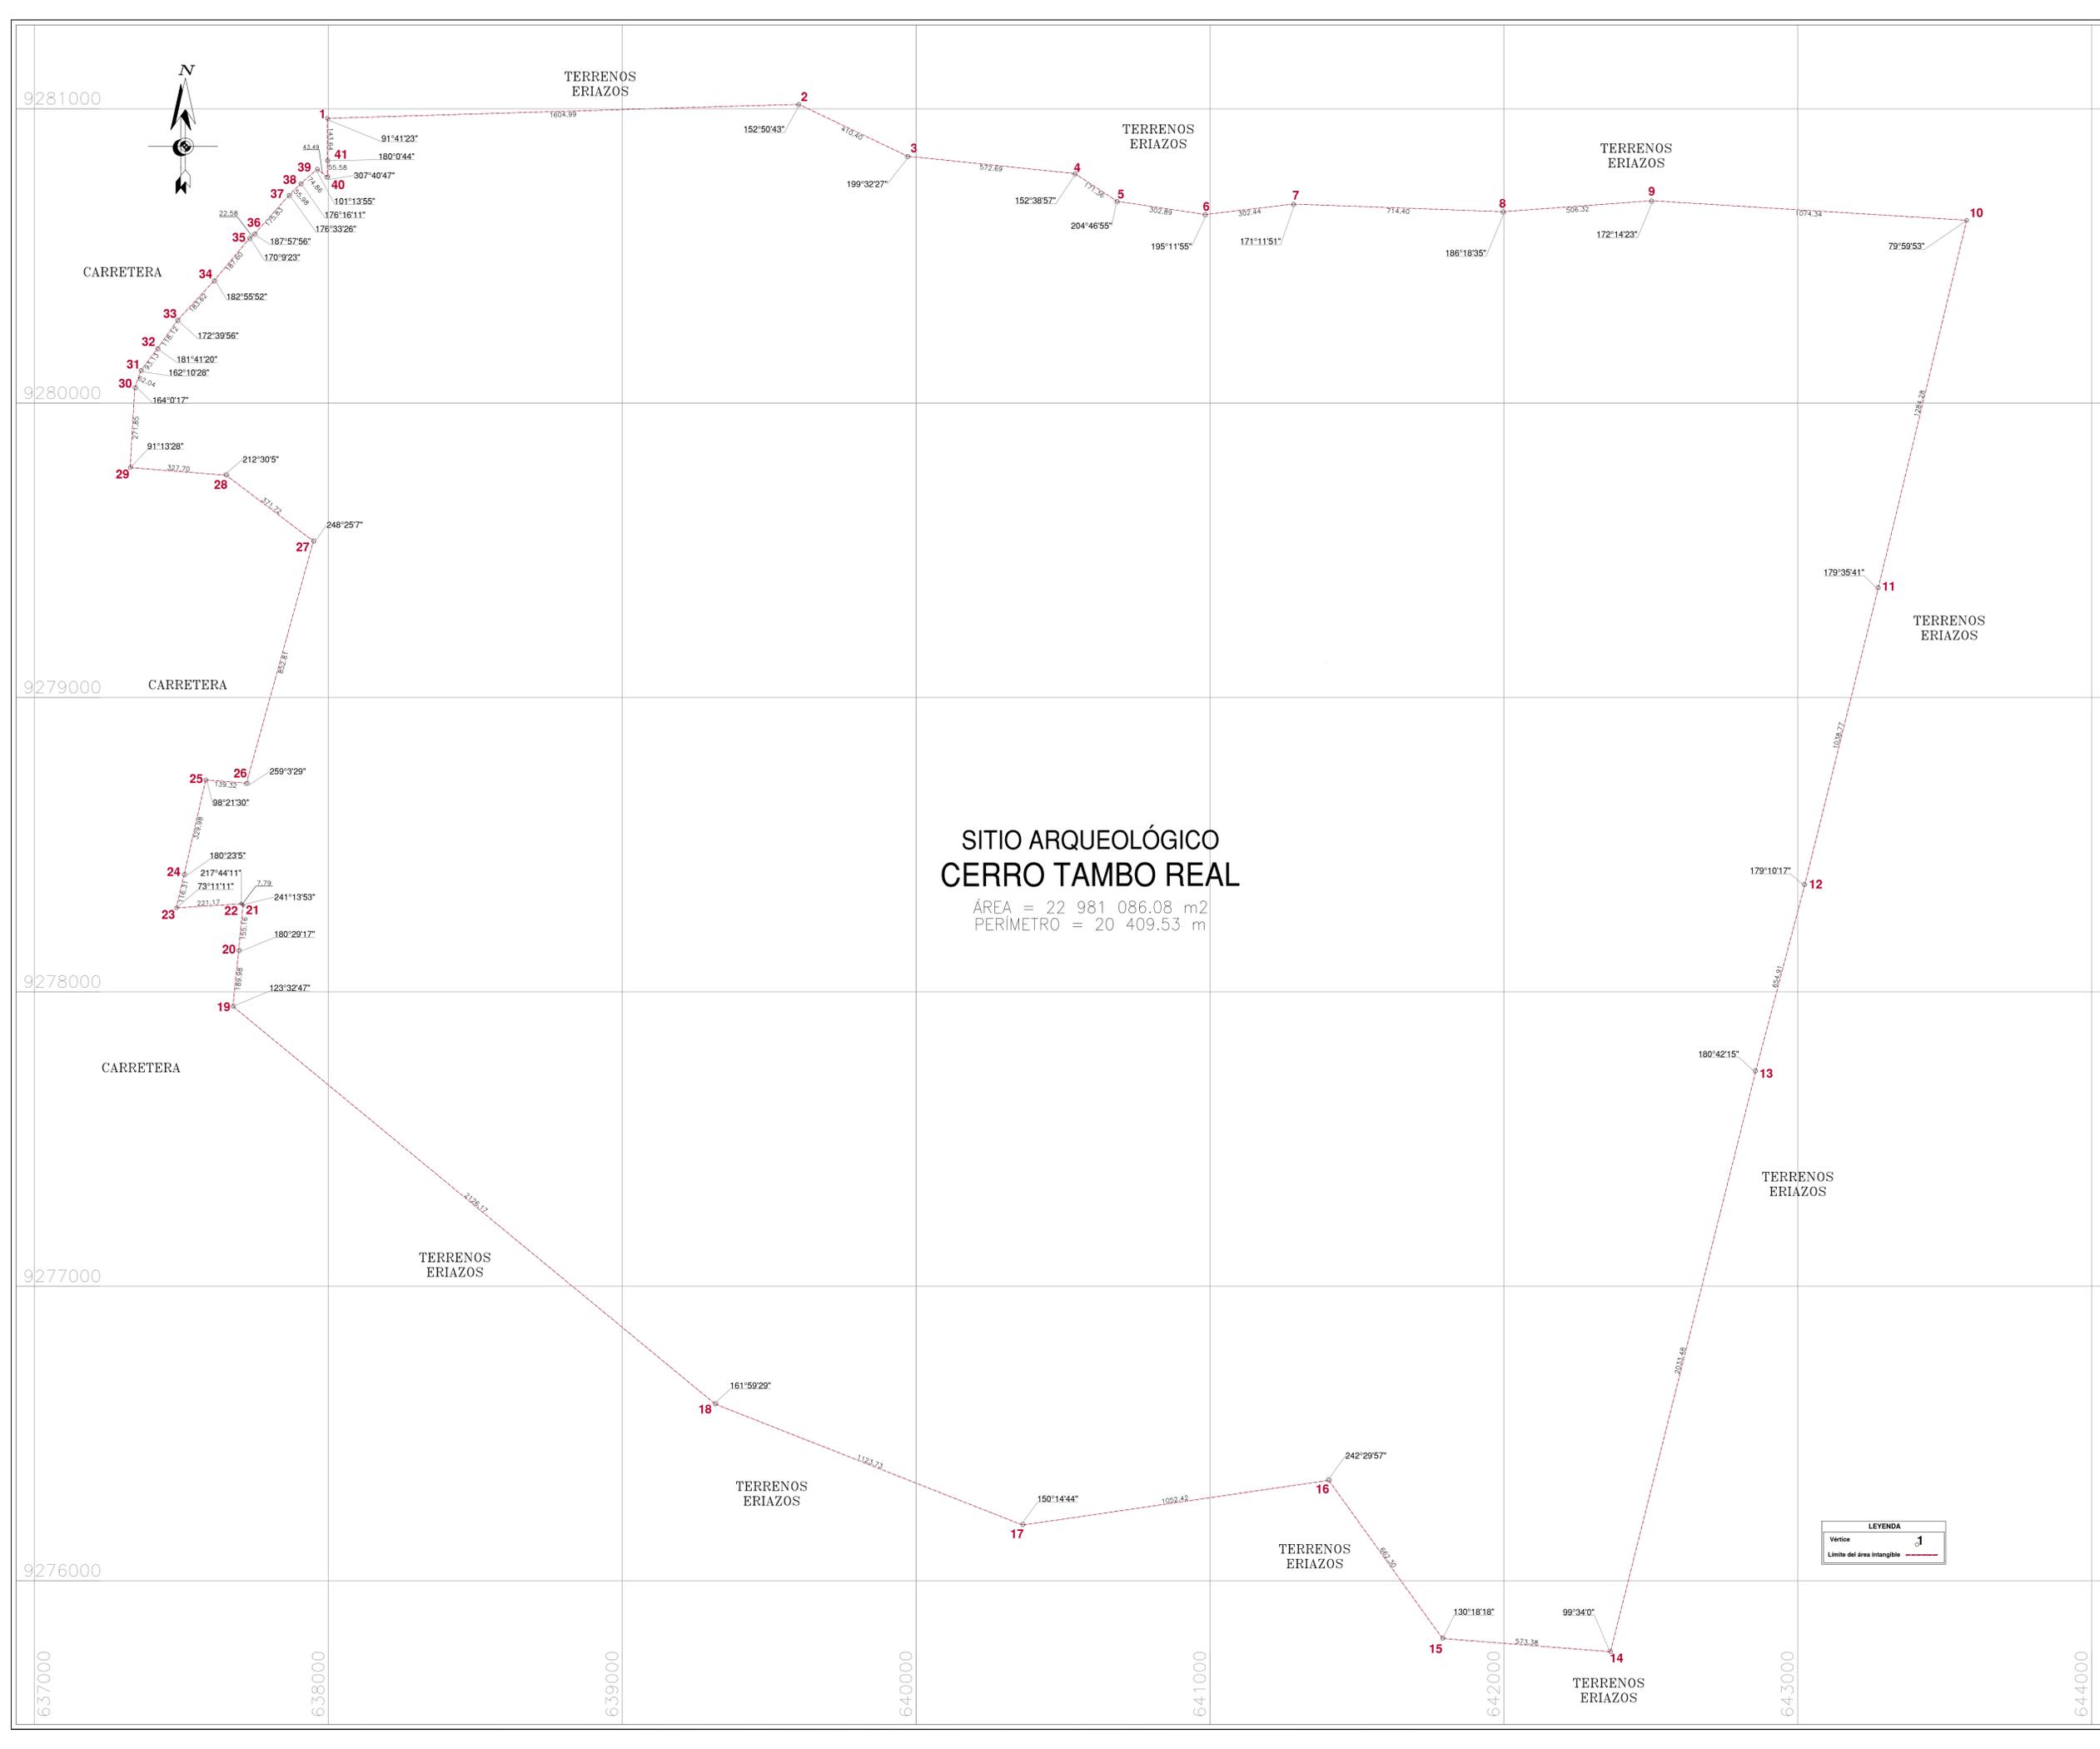
CUADRO DE DATOS TÉCNICOS DEL SITIO ARQUEOLÓGICO CERRO TAMBO REAL					
VERTICE	LADO	DISTANCIA	ANG. INTERNO	ESTE (X)	NORTE (Y)
1	1-2	1604.99	91°41'23"	637996.6271	9280967.1753
2	2-3	410.40	152°50'43"	639600.9140	9281014.8140
3	3-4	572.69	199°32'27"	639971.4750	9280838.4320
4	4-5	171.36	152°38'57"	640541.1160	9280779.4360
5	5-6	302.89	204°46'55"	640684.4010	9280685.4450
6	6-7	302.44	195°11'55"	640983.9750	9280540.7710
7	7-8	714.40	171°11'51"	641284.3390	9280676.1450
8	8-9	506.32	186°18'35"	641998.2660	9280650.1460
9	9-10	1074.34	172°14'23"	642503.2140	9280687.4400
10	10-11	1284.28	79°59'53"	643575.5040	9280621.1760
11	11-12	1038.77	179°35'41"	643274.8640	9279372.5790
12	12-13	654.91	179°10'17"	643024.5580	9278364.4160
13	13-14	2033.48	180°42'15"	642857.5740	9277731.1540
14	14-15	573.38	99°34'0"	642363.2960	9275758.6630
15	15-16	662.30	130°18'18"	641791.6870	9275803.6600
16	16-17	1052.42	242°29'57"	641404.2290	9276340.8040
