## RESOLUCION DIRECTORAL N° 000072-2025-DGPA-VMPCIC/MC

**Asunto :** Remito Informe de Inspección N° 003-2025-ADPC--SDPCICI-DDC ICA/MC de protección provisional del Sitio Arqueológico Huaca Chamorro, ubicado en el distrito de El Carmen, provincia de Chíncha, departamento de Ica.

## INFORME DE INSPECCION N° 003- 2025-ADPC-SDPCICI-DDC ICA/MC

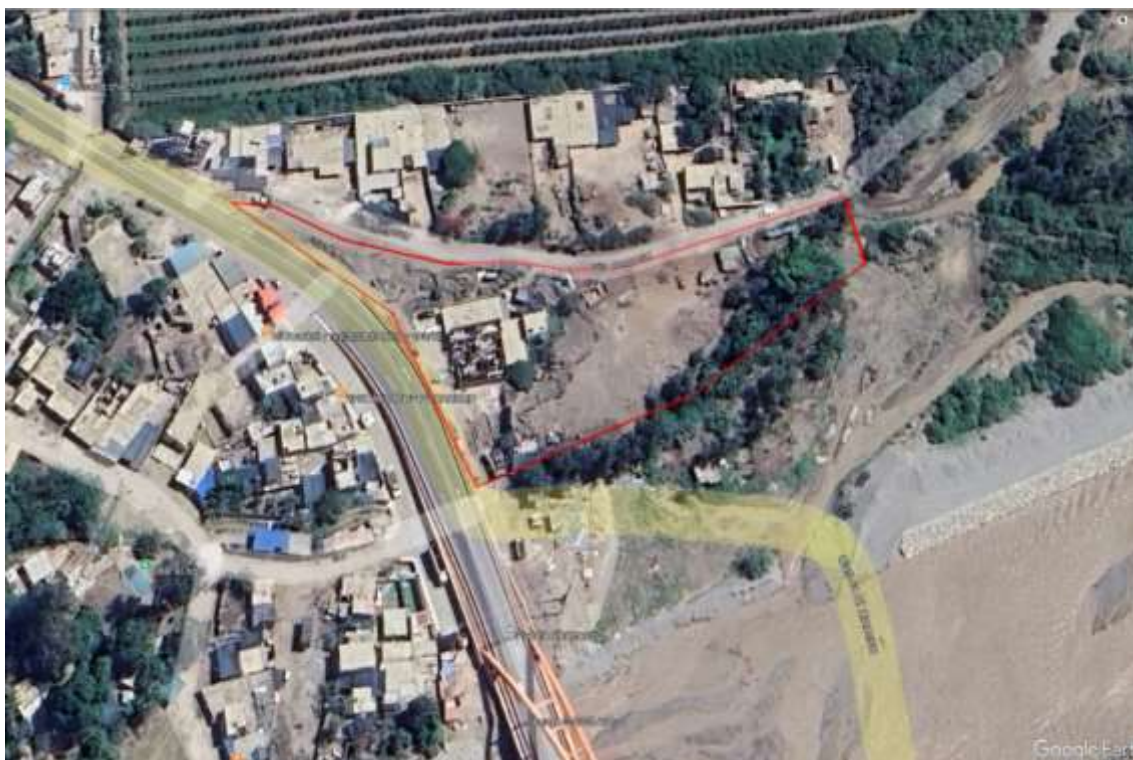
Imagen satelital del SIGDA pasado al Google Earth, mostrando la ubicación del ámbito solicitado para la Determinación de Protección Provisional, del Sitio Arqueológico **"Huaca Chamorro"**, remarcado con líneas rojas.

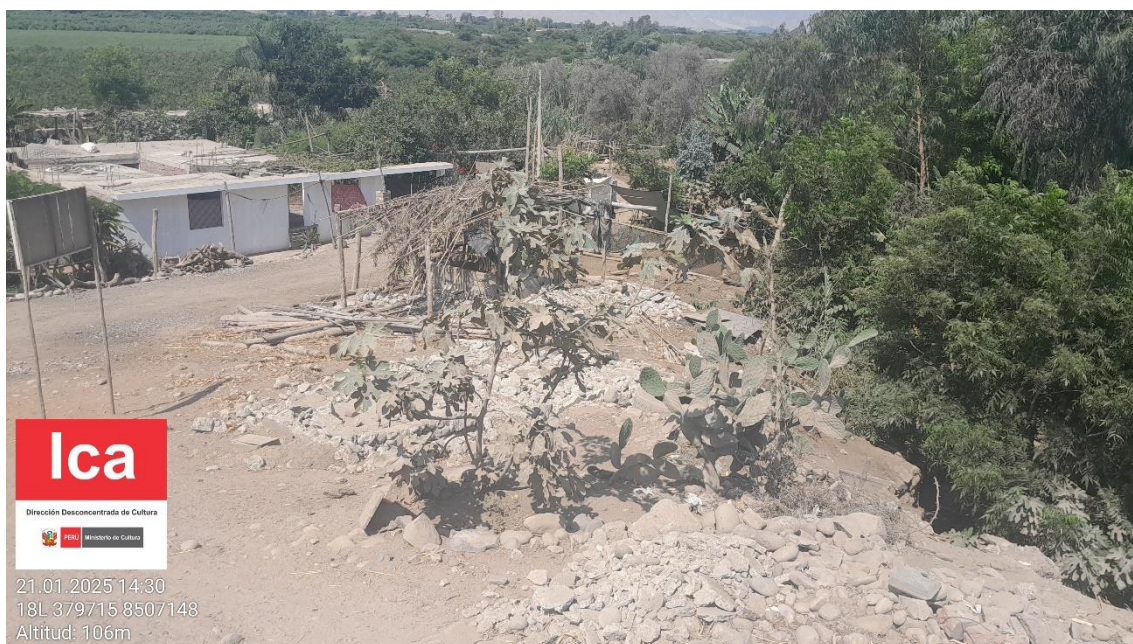
**Imagen 01:** vista panorámico de restos de escombros de material de concreto.

| MEDIDA | | REFERENCIA |
|---|---|---|
| Paralización y/o cese de la afectación. | x | Paralización de las expansiones antrópicas con fines agrícolas, vivienda e instalación de corrales de animales. |

Lo que se puede observar en el registro fotográfico realizado por el Licenciado Carlos Soras Pichihua, como es el caso la acumulación de desmonte de material como concreto tubos maderos, haciendo caso omiso al panel que indica que es un área cultural intangible, lo que de continuar, terminara por generar una pérdida irreparable del Sitio Arqueológico **"Huaca Chamorro"**.

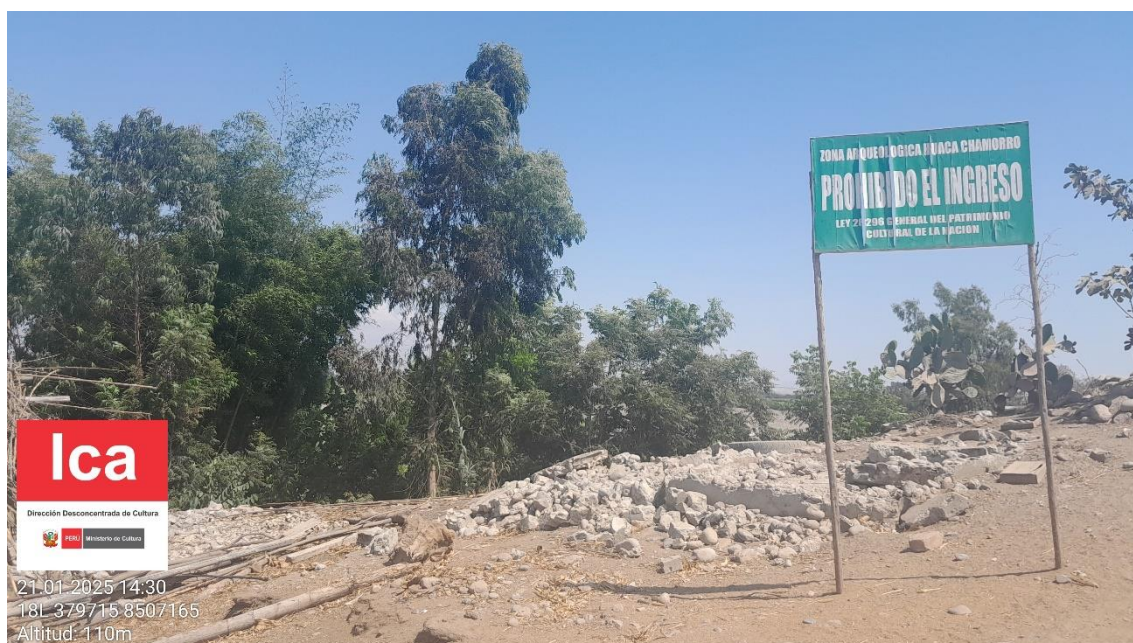
**Imagen 02:** vista panorámico de restos de escombros de material de concreto a pesar de la existencia de un panel aéreo informativo.

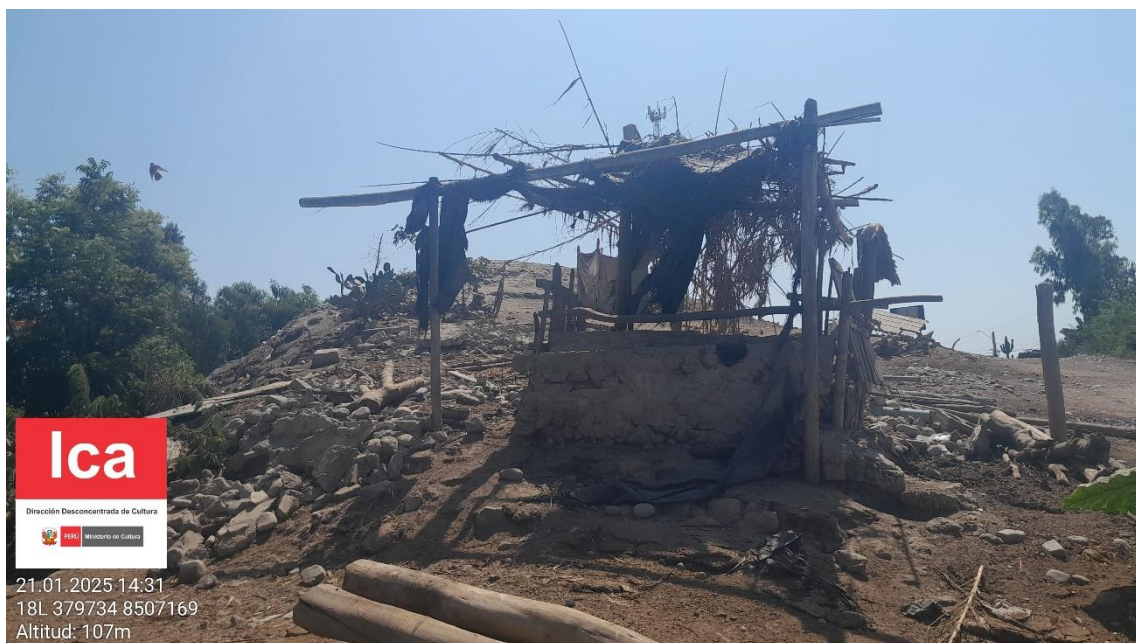
**Imagen 03:** vista panorámico de corral a base de cemento y techos de palos costal de polietileno.

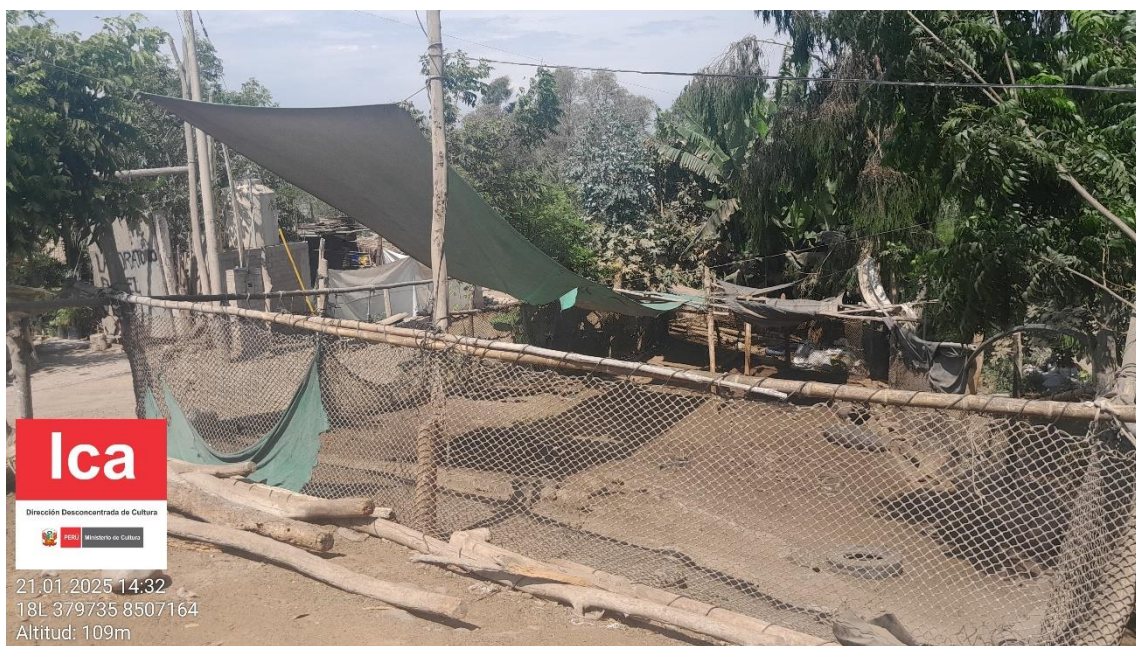
**Imagen 04:** vista panorámico de la instalación de corrales para los animales.
