INFORME DE ACCIÓN DE FISCALIZACIÓN DEL PROYECTO DENOMINADO: "MEJORAMIENTO DE LOS SERVICIOS DE SALUD DEL EE. SS I-2 MANCUCUR – DISTRITO DE SONDOR – PROVINCIA DE HUANCABAMBA, DEPARTAMENTO DE PIURA", CUI N° 2400481.

**INFORME DE ACCIÓN DE FISCALIZACIÓN N° 01 -2025/REZS-MYMY-LJFC**

**ASUNTO :** INFORME DE FISCALIZACIÓN DE LA OBRA DENOMINADA: "MEJORAMIENTO DE LOS SERVICIOS DE SALUD EE. SS I-2 MANCUCUR – DISTRITO DE SONDOR – PROVINCIA DE HUANCABAMBA, DEPARTAMENTO DE PIURA", CUI N° 2400481.

**FECHA :** 25 de marzo de 2025

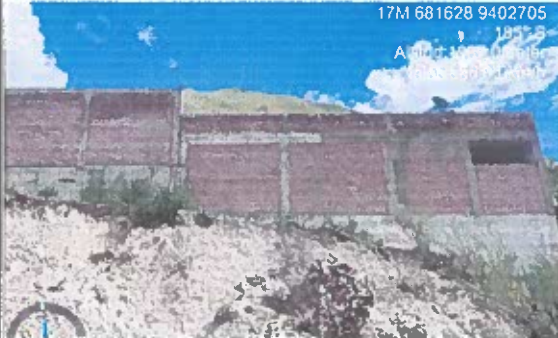
| Imagen N° 50 | Imagen N° 51 |
|---|---|
| Imagen N° 52 | Imagen N° 53 |

| Imagen N° 50 | Imagen N° 51 |
|---|---|
| <p><b>Descripción:</b> Vista del Eje "A", donde se observó una longitud horizontal entre muros.</p> | <p><b>Descripción:</b> Acabado deficiente en cerco perimétrico de fachada.</p> |

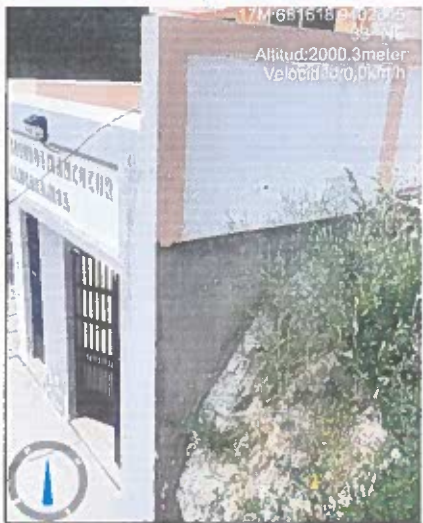
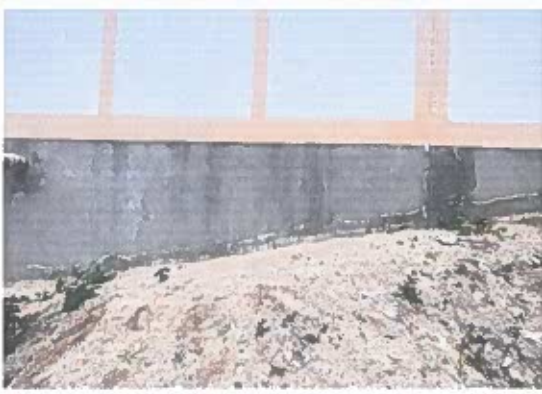
| Imagen N° 54 | Imagen N° 55 |

| Imagen N° 54 | Imagen N° 55 |
|---|---|
| <b>Descripción:</b> Presencia de Moho en Fachada. | <b>Descripción:</b> Presencia de salitre en cerco perimétrico de fachada. |

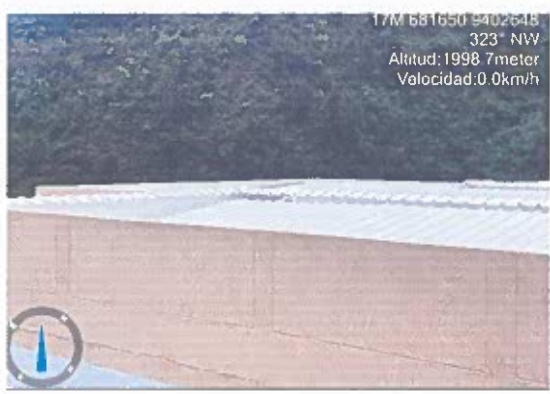
| Imagen N° 56 | Imagen N° 57 |

| Imagen N° 56 | Imagen N° 57 |
|---|---|
| <b>Descripción:</b> Se observaron reparaciones recientes en cobertura liviana "sellado". | <b>Descripción:</b> Presencia de salitre, pintura en mal estado en muro lateral colindante con camino vecinal. |

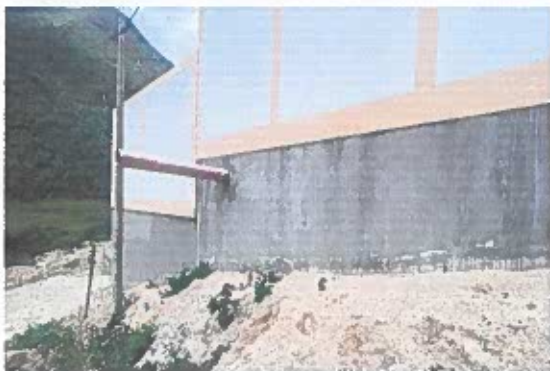
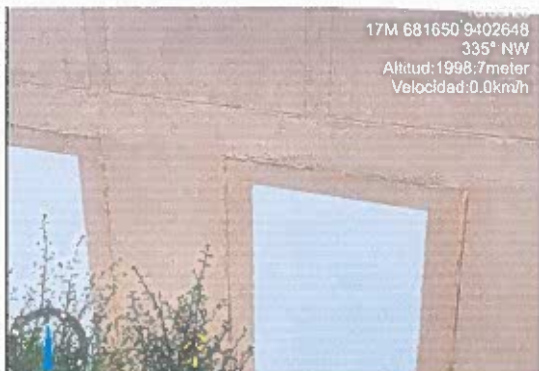
| Imagen N° 60 | Imagen N° 61 |

| Imagen N° 60 | Imagen N° 61 |
|---|---|
| <p><b>Descripción:</b> Se observó tubería de PVC de 10" correspondiente al drenaje pluvial socavando al exterior de infraestructura.</p> | <p><b>Descripción:</b> Se observó acabado deficiente en muro lateral colindante con camino vecinal.</p> |

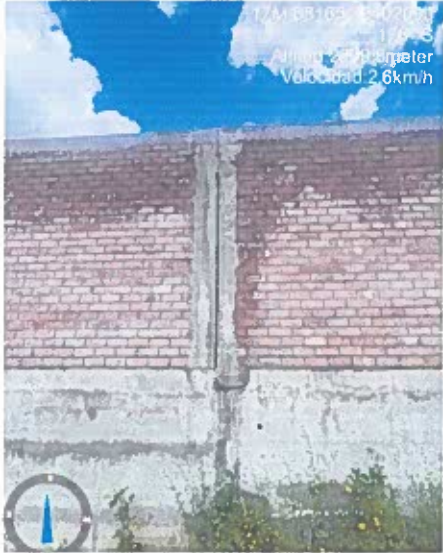
| Imagen N° 62 | Imagen N° 63 |

| Imagen N° 62 | Imagen N° 63 |
|---|---|
| <p><b>Descripción:</b> Se observó humedad en muros de cerco perimétrico desde el exterior</p> | <p><b>Descripción:</b> Se observó humedad en muros de cerco perimétrico desde el exterior.</p> |

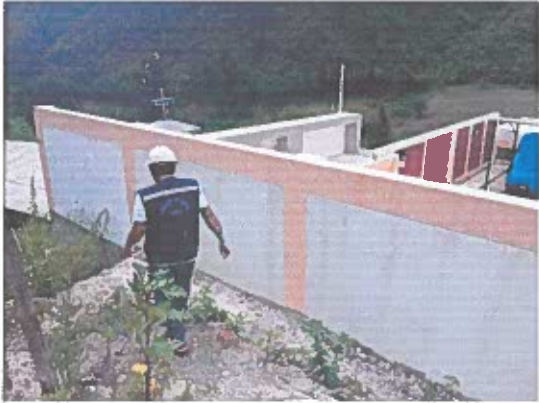
| Imagen N° 64 | Imagen N° 65 |

| Imagen N° 64 | Imagen N° 65 |
|---|---|
| <p><b>Descripción:</b> Se observó muro lateral colindante con camino vecinal</p> | <p><b>Descripción:</b> Se observó muro lateral colindante con camino vecinal.</p> |

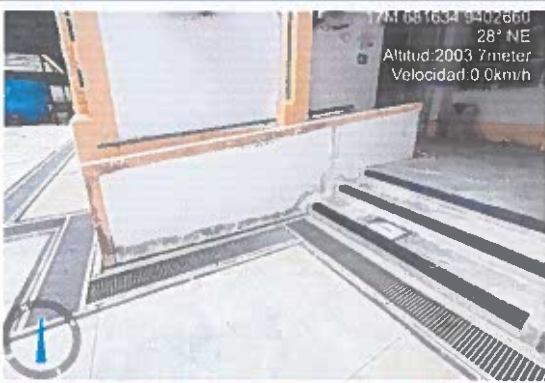
| <p><b>Imagen N° 80</b></p> <p><b>Descripción:</b> Se observó presencia de Moho en muros de rampas del Vestíbulo.</p> | <p><b>Imagen N° 81</b></p> <p><b>Descripción:</b> Se observó salitre en muro de cerco perimétrico en el interior.</p> |

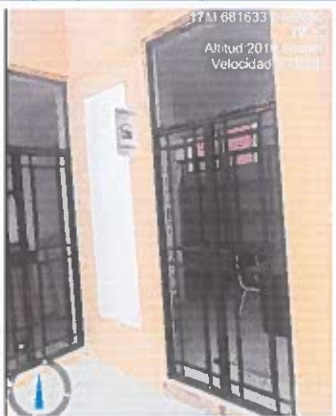
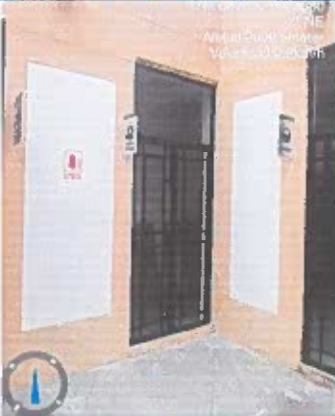
| <p><b>Imagen N° 82</b></p> <p><b>Descripción:</b> Se observó presencia de óxido en puertas de ingreso de Grupo electrógeno, residuos sólidos, almacén.</p> | <p><b>Imagen N° 83</b></p> <p><b>Descripción:</b> Se observó presencia de óxido en puertas de ingreso de Grupo electrógeno, residuos sólidos, almacén.</p> |

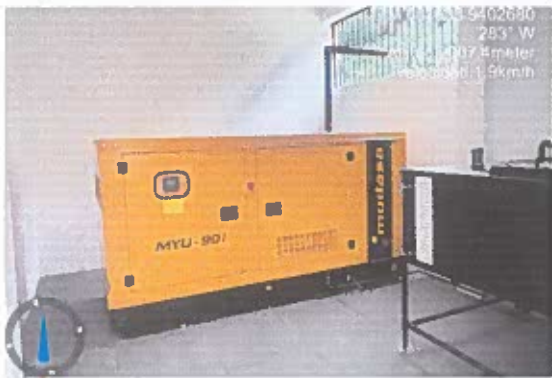
| <p><b>Imagen N° 88</b></p> <p><b>Descripción:</b> Se observó grupo electrogeno presuntamente con la batería descargada.</p> | <p><b>Imagen N° 89</b></p> <p><b>Descripción:</b> Se observó ambulancia cubierta con plástico en patio de maniobras.</p> |

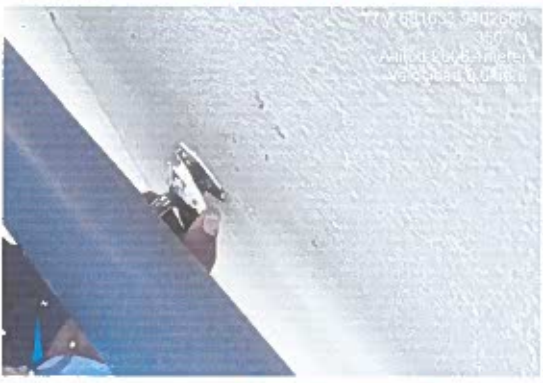
| <p><b>Imagen N° 90</b></p> <p><b>Descripción:</b> Se observó presencia de moho en rampas que van del primer al segundo nivel.</p> | <p><b>Imagen N° 91</b></p> <p><b>Descripción:</b> Se observó cobertura desprendida.</p> |

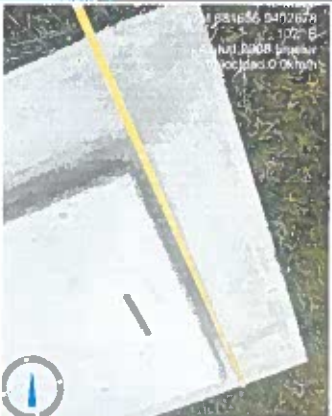
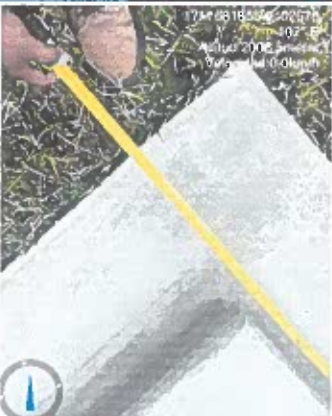
| <p><b>Imagen N° 92</b></p> <p><b>Descripción:</b> Se observó medidas de pozo séptico según expediente técnico.</p> | <p><b>Imagen N° 93</b></p> <p><b>Descripción:</b> Se observó medidas de pozo séptico según expediente técnico.</p> |

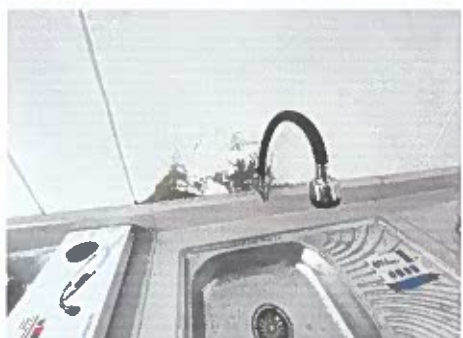
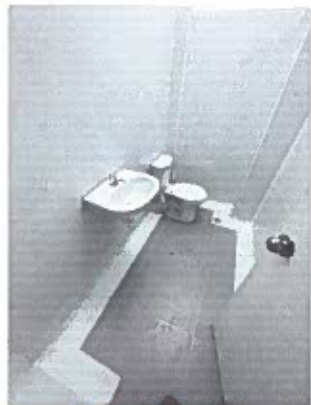
| <p><b>Imagen N° 110</b></p> <p><b>Descripción:</b> Observación en lavatorio del área de CRED, presencia de humedad en muro por posible fuga.</p> | <p><b>Imagen N° 111</b></p> <p><b>Descripción:</b> Verificación de S.H. del área de CRED.</p> |

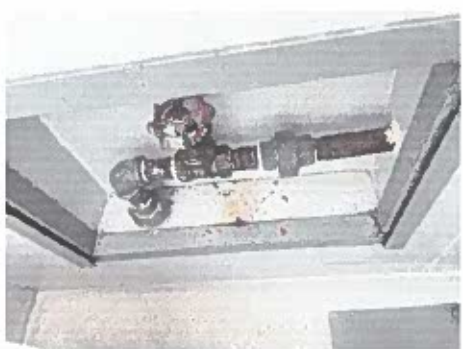
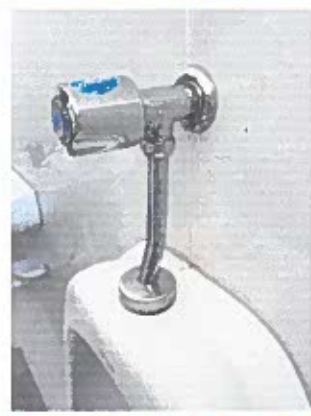
| <p><b>Imagen N° 112</b></p> <p><b>Descripción:</b> Fuga en llave de control de S.H. del área de SALA DE ESPERA.</p> | <p><b>Imagen N° 113</b></p> <p><b>Descripción:</b> Fuga en fluxómetro de S.H. Hombres del área de SALA DE ESPERA.</p> |

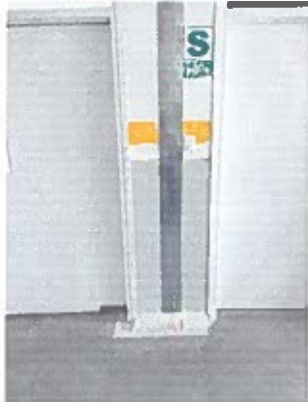
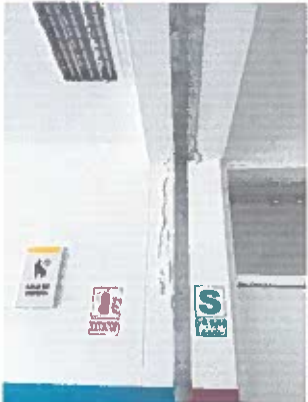
| <p><b>Imagen N° 114</b></p> <p><b>Descripción:</b> Indicios de filtración de aguas pluviales entre bloques del área de SALA DE ESPERA.</p> | <p><b>Imagen N° 115</b></p> <p><b>Descripción:</b> Indicios de filtración de aguas pluviales entre bloques del área de SALA DE ESPERA.</p> |

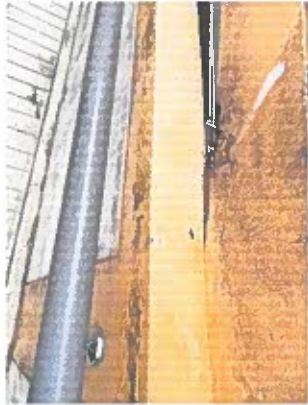
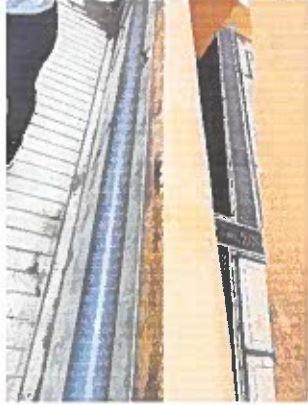
| Imagen N° 122 | Imagen N° 123 |

| Imagen N° 122 | Imagen N° 123 |
|---|---|
| Descripción: Presencia de Moho en muros de rampa; única conexión entre el primer y segundo nivel. | Descripción: Presencia de Moho en muros de rampa; única conexión entre el primer y segundo nivel. |

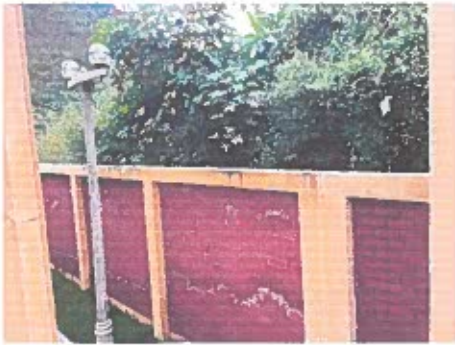
| Imagen N° 124 | Imagen N° 125 |

| Imagen N° 124 | Imagen N° 125 |
|---|---|
| Descripción: Presencia de Salitre en muros de CERCO PERIMÉTRICO. | Descripción: Acceso reducido a la Escalera Gato del TANQUE ELEVADO. |

- Que, durante el recorrido se observó en la parte exterior del cerco perimétrico moho y salitre, los cuales son causados por diferentes factores como la humedad excesiva en el ambiente, condensación, infiltraciones de agua, presencia de sales en el material de construcción.
- Asimismo, durante el recorrido se observó que el muro "A", según el plano de Arquitectura no se encuentra alineado, puesto que en el tramo que contempla el área de grupo, electrogénico, residuos sólidos, cuarto técnico y almacén, se encuentra unos centímetros hacia el sur. La comparación del tramo que contempla las áreas verdes del interior de la infraestructura.
- Que, durante el recorrido, se observó desde la traza carrozable unas recientes reparaciones en la cobertura tipo calaminón T.E.Y. fijado sobre estructura metálica del centro de Salud.

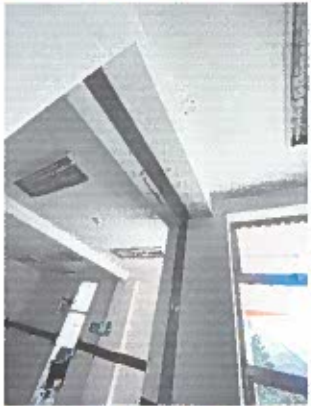
| <p><b>Imagen N° 130</b></p> <p><b>Descripción:</b> Indicios de filtración de aguas pluviales entre bloques del área de SECRETARÍA.</p> | <p><b>Imagen N° 131</b></p> <p><b>Descripción:</b> Verificación del área de SECRETARÍA.</p> |

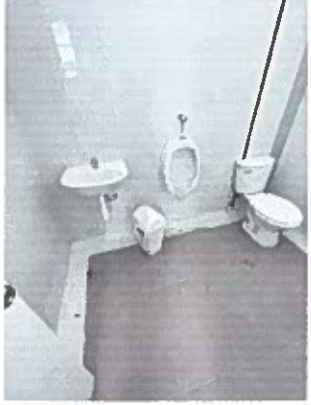
| <p><b>Imagen N° 132</b></p> <p><b>Descripción:</b> Fuga en fluxómetro de S.H. Hombres/Mujeres del área de SECRETARÍA.</p> | <p><b>Imagen N° 133</b></p> <p><b>Descripción:</b> Verificación del área de SECRETARÍA.</p> |

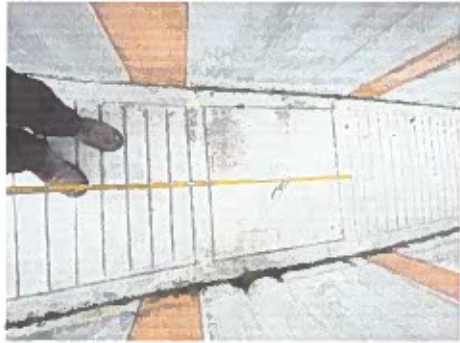
| <p><b>Imagen N° 138</b></p> <p><b>Descripción:</b> Se observó descansos de 1.00 metros en rampas; única conexión entre el 1er y 2do nivel.</p> | <p><b>Imagen N° 139</b></p> <p><b>Descripción:</b> Se observó descansos de 1.00 metros en rampas; única conexión entre el 1er y 2do nivel.</p> |

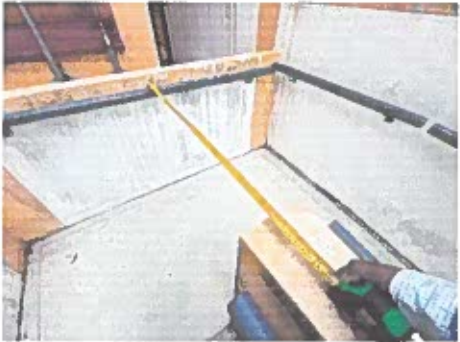
| <p><b>Imagen N° 140</b></p> <p><b>Descripción:</b> Se observó descanso de 1.22 metros en cambio de rampas; conexión entre el 1er y 2do nivel.</p> | <p><b>Imagen N° 141</b></p> <p><b>Descripción:</b> Se observó descanso de 1.22 metros en cambio de rampas; conexión entre el 1er y 2do nivel.</p> |

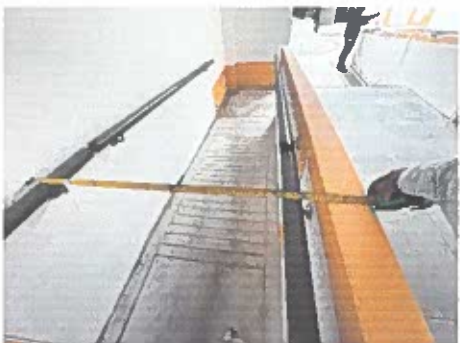
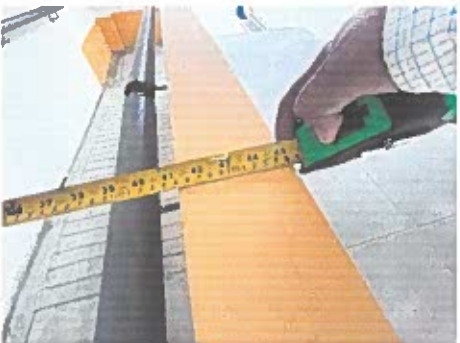
| <p><b>Imagen N° 142</b></p> <p><b>Descripción:</b> Se observó ancho de 1.05 metros en rampa; única conexión entre el primer y segundo nivel.</p> | <p><b>Imagen N° 143</b></p> <p><b>Descripción:</b> Se observó ancho de 1.05 metros en rampa; única conexión entre el primer y segundo nivel.</p> |

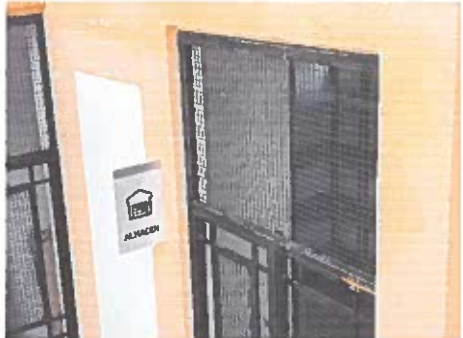
| <p><b>Descripción:</b> Se observó óxido en puerta metálica de ALMACÉN.</p> | <p><b>Descripción:</b> Se observó óxido en puerta metálica de GRUPO ELECTROGENO.</p> |

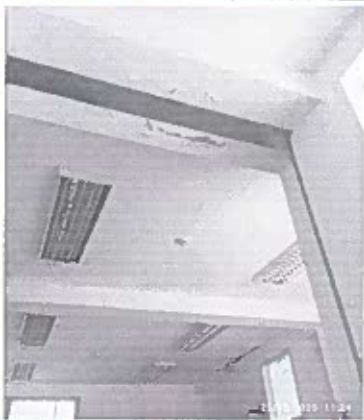
| <p><b>Imagen N° 154</b></p> <p><b>Descripción:</b> Se observó indicios de filtraciones en junta de dilatación entre bloques.</p> | <p><b>Imagen N° 155</b></p> <p><b>Descripción:</b> Verificación de las áreas internas del Establecimiento de Salud.</p> |

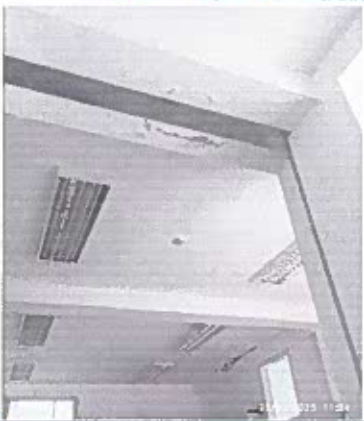
| <p><b>Imagen N° 156</b></p> <p><b>Descripción:</b> Se observó indicios de filtraciones en junta de dilatación entre bloques.</p> | <p><b>Imagen N° 157</b></p> <p><b>Descripción:</b> Verificación de las áreas internas del Establecimiento de Salud.</p> |

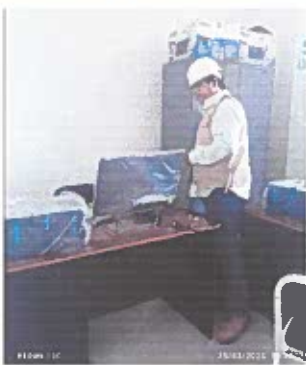
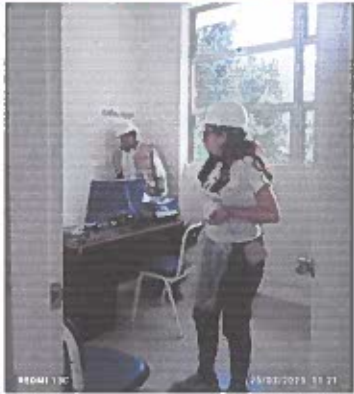
| <p><b>Imagen N° 158</b></p> <p><b>Descripción:</b> Se observó en ambientes que no contaban con instalaciones eléctricas para cableado de datos, internet e insuficiencia de interruptores.</p> | <p><b>Imagen N° 159</b></p> <p><b>Descripción:</b> Se observó en ambientes que no contaban con instalaciones eléctricas para cableado de datos, internet e insuficiencia de interruptores.</p> |

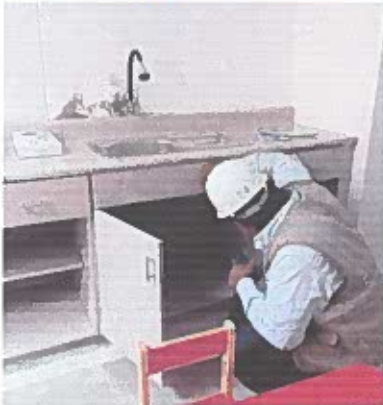
| Imagen N° 160 | Imagen N° 161 |

| Imagen N° 160 | Imagen N° 161 |
|---|---|
| <p><b>Descripción:</b> Verificación de las áreas internas del Establecimiento de Salud.</p> | <p><b>Descripción:</b> Se observó llave de control cerrada.</p> |
