INFORME DE FISCALIZACIÓN DE LA  
OBRA:

“MEJORAMIENTO Y AMPLIACIÓN DEL  
SERVICIO DE MOVILIDAD URBANA EN  
LAS VÍAS LOCALES EN EL A.H. NUEVA  
ESPERANZA EN LOS SECTORES 3, 4 Y 7  
DEL DISTRITO DE VEINTISÉIS DE OCTUBRE  
- PROVINCIA DE PIURA -  
DEPARTAMENTO DE PIURA”.

**INFORME DE ACCIÓN DE FISCALIZACIÓN N° 01-2025/ JACA-MENE-JACL-RRCS**

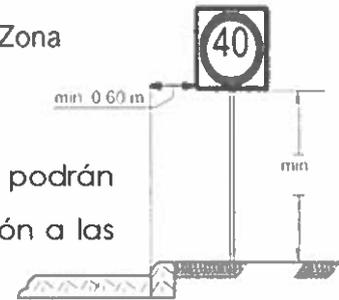
**Figura 02: Ubicación Lateral en zona urbana**

En las zonas urbanas, la distancia del borde de la calzada (sardinell) al borde próximo de la señal, deberá ser como mínimo 0,60 m. En casos excepcionales y previa justificación técnica, las señales podrán colocarse a distancias diferentes a la indicada, en función a las características de las veredas u otros elementos de la vía urbana materia de señalización. Lo anteriormente descrito puede apreciarse en la Figura 02

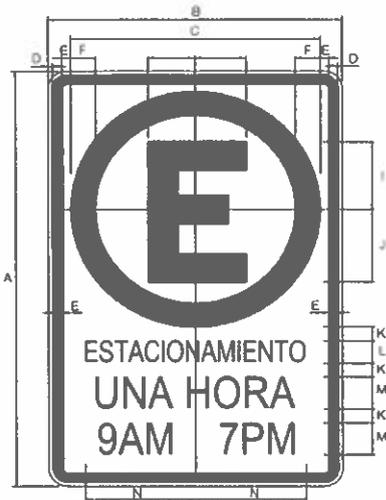
#### **b. SEÑAL PERMITIDO ESTACIONAR (R-26):**

Esta señal permite el estacionamiento de vehículos en determinadas áreas de una vía. Debe complementarse con marcas en el pavimento que indiquen las zonas de estacionamiento.

Las restricciones tales como horarios u otros, se indican en la en la parte inferior de la señal.

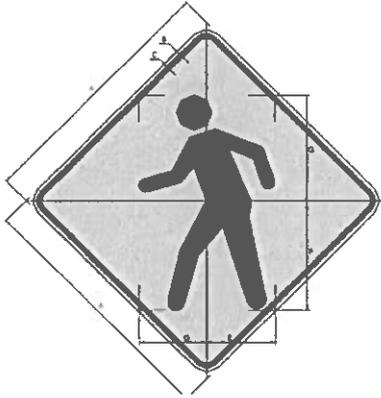
a. SEÑAL ZONA DE PRESENCIA DE PEATONES (P-48)

Esta señal advierte al conductor sobre la posibilidad de presencia de peatones en la vía.

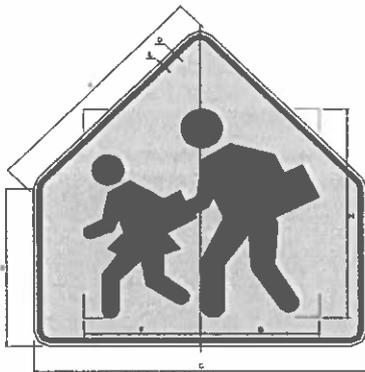
b. SEÑAL ZONA ESCOLAR (P-49)

Esta señal advierte al conductor sobre la posibilidad de presencia de escolares en la vía.

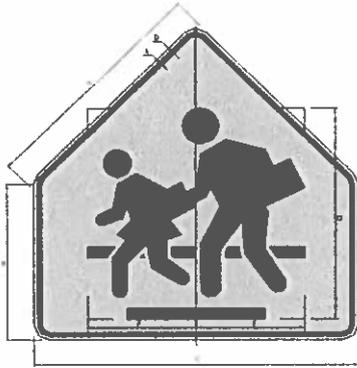
c. SEÑAL PROXIMIDAD A CRUCE ESCOLAR (P-49A)

Esta señal advierte al conductor la proximidad de un cruce o paso de escolares. Debe complementarse con marcas en el pavimento.

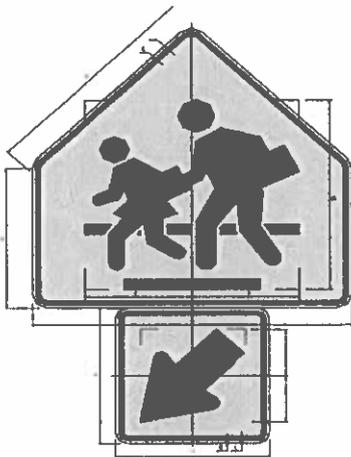
**d. SEÑAL UBICACIÓN DE CRUCE ESCOLAR (P-49B)**

Esta señal indica al conductor el lugar o ubicación de un cruce o paso de escolares. Debe complementarse con marcas en el pavimento.

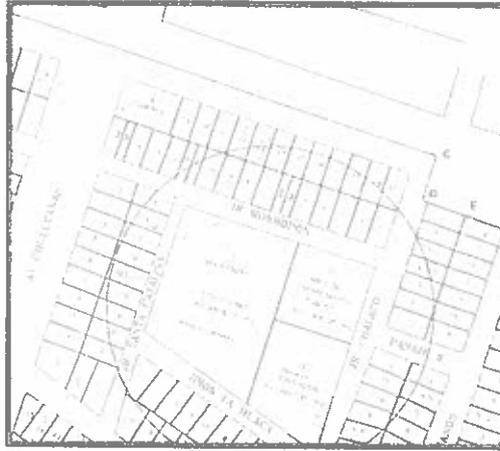
Imagen N°01 - plano de planta de cofopri

- c) Además, el CONTRATISTA indica que en el expediente técnico se está planteando la ejecución de áreas de estacionamiento en la calle Morropón sector 3 entre Av. Chulucanas y Jr. Chalaco, donde el residente de obra indica que no tendría funcionalidad puesto que esta calle funciona como canal vía, es por ello que recomienda reemplazar el adoquín del área de estacionamiento por pavimento rígido. Sin embargo, la respuesta del proyectista

indica que deben guiarse del plano de sección de vía el cual fue aprobado por la Municipalidad Distrital de Veintiséis de Octubre.

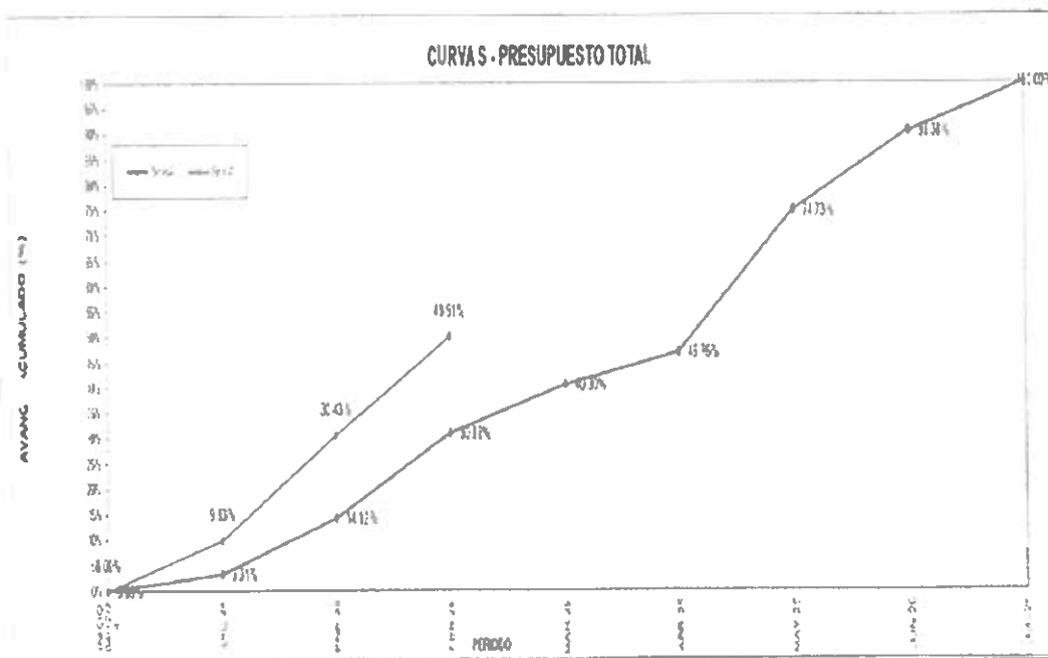
**6. RESUMEN DE VALORIZACION DE AVANCE FISICO DE OBRA PROGRAMADO Y EJECUTADO CURVA "S"**

- Estado Actual de la obra: Se encuentra **ADELANTADA**

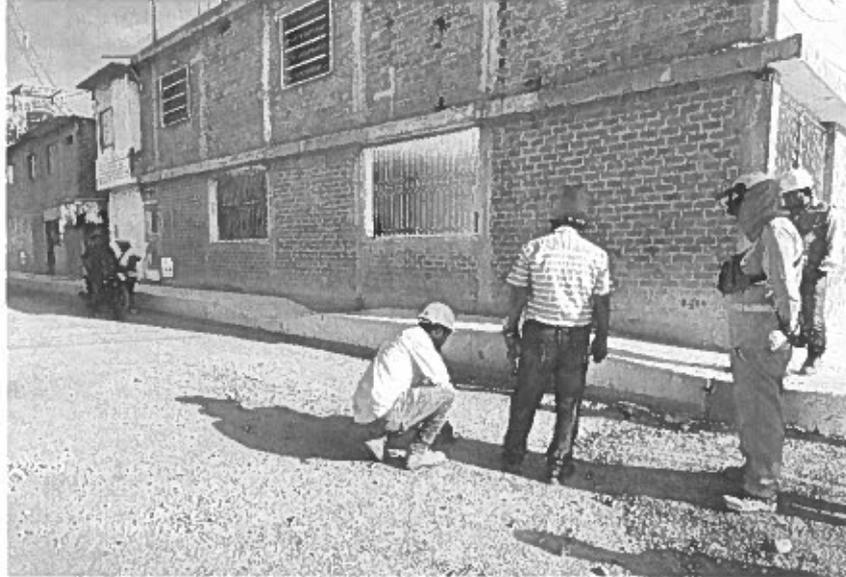
Imagen 1

**Nota.** Se verifica que se respete los anchos de vías.

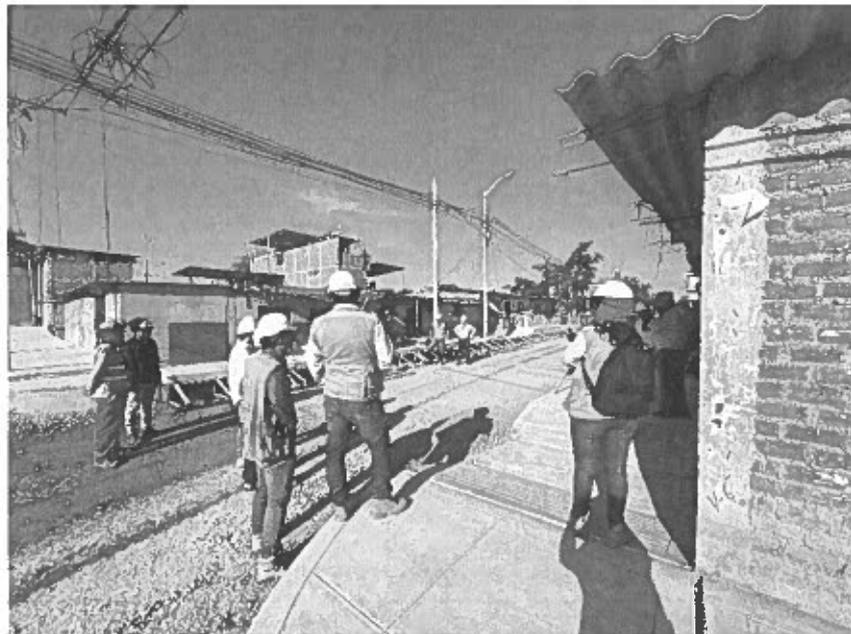
**Imagen 2**

**Nota.** Se verifica el encofrado de sardineles peraltados

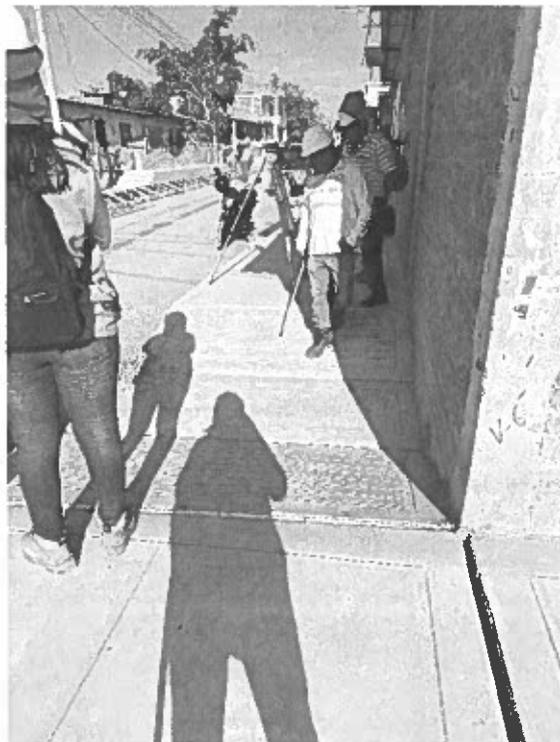
**Imagen 3**

Nota. Se verifica el acabado de las rampas para discapacitados.

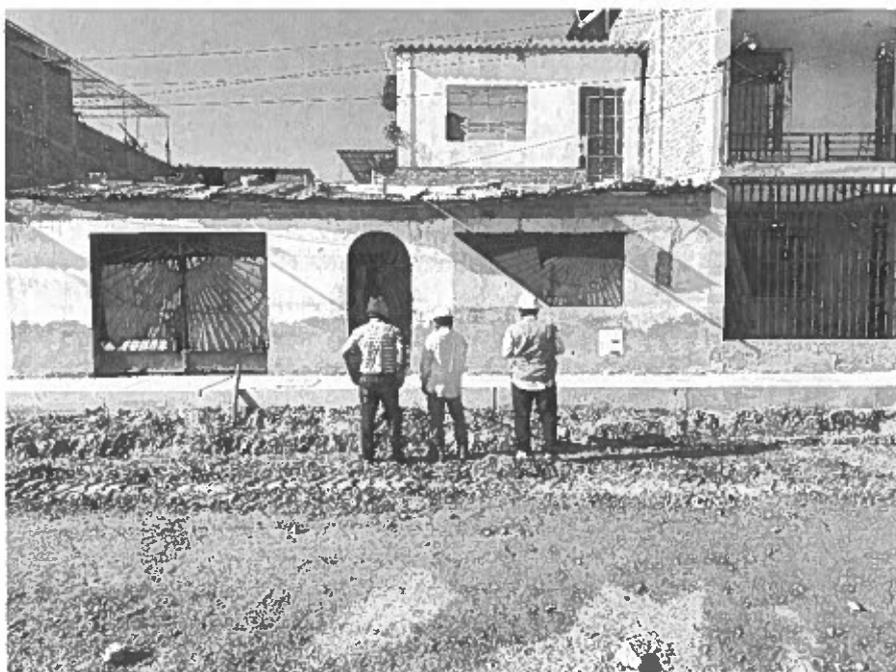
Imagen 4

Nota. Se verifica la excavación de zanjas para sardineles.

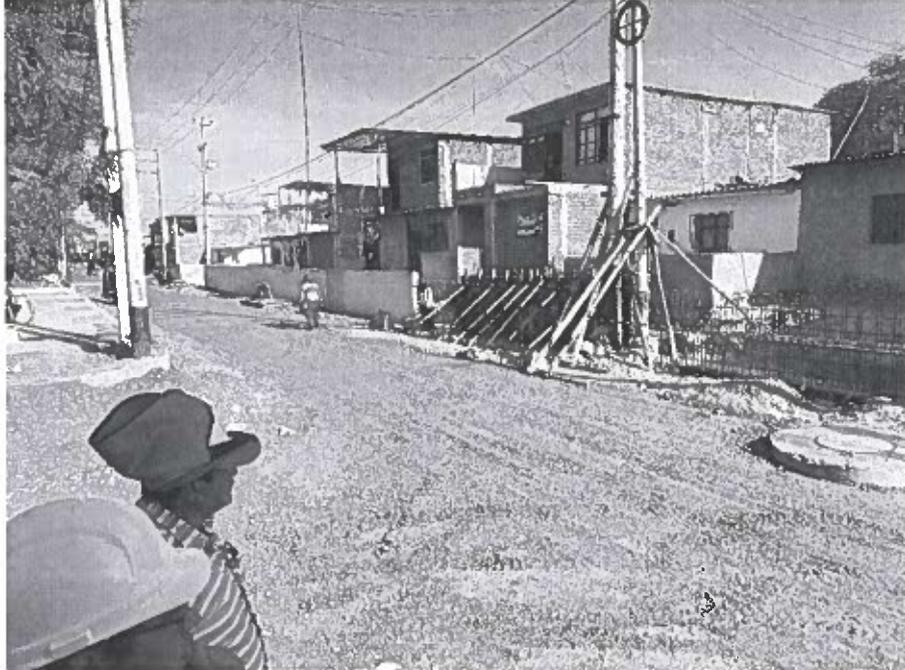
**Imagen 5**  
*Registro fotográfico tomado durante la visita de fiscalización*

**Nota.** Se verifica el encofrado de los muros de contención en la calle Morropón.

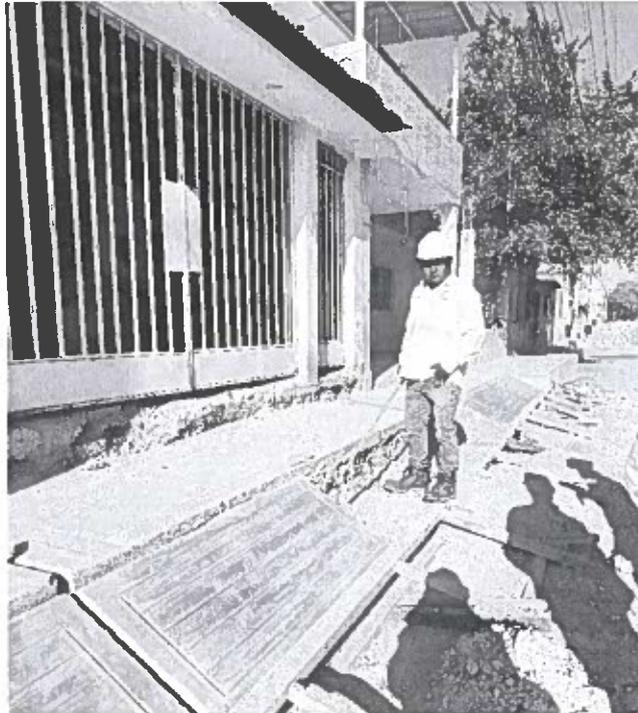
**Imagen 7**  
*Registro fotográfico tomado durante la visita de fiscalización*

**Nota.** Se verifica la pendiente de las rampas vehiculares en la calle Máncora.

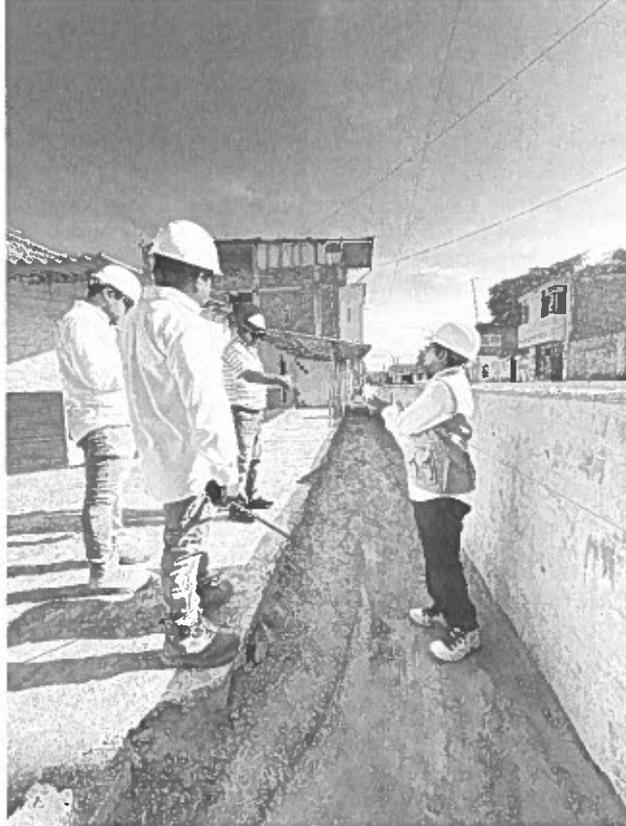
Imagen 9  
Registro fotográfico tomado durante la visita de fiscalización

**Nota.** Se verifica el ancho de las veredas confinadas por el muro de contención.

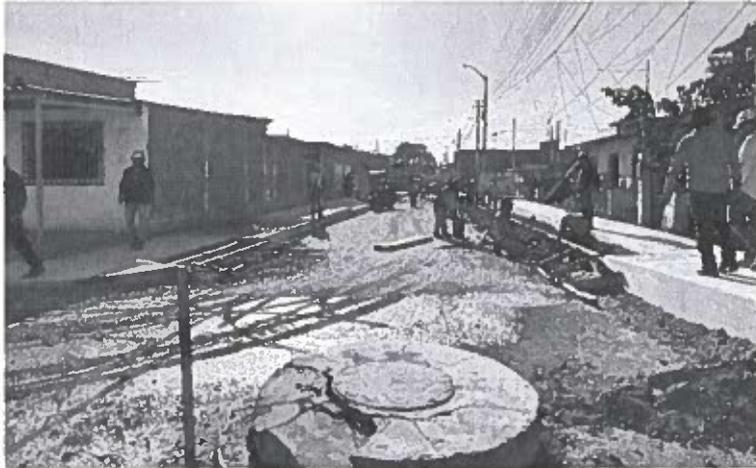
**Imagen 10**

- 13.3.** Durante las inspecciones se identificaron algunos problemas en la ejecución de la obra, tales como presencia de cangrejeras en veredas, desniveles en rampas vehiculares, juntas de dilatación con defectos, y techos de buzones en mal estado. Estas observaciones reflejan la necesidad de mejorar los controles de calidad en la construcción y garantizar la vida útil del proyecto.

**Nota.** Se observa los techos de buzones en mal estado de conservación.

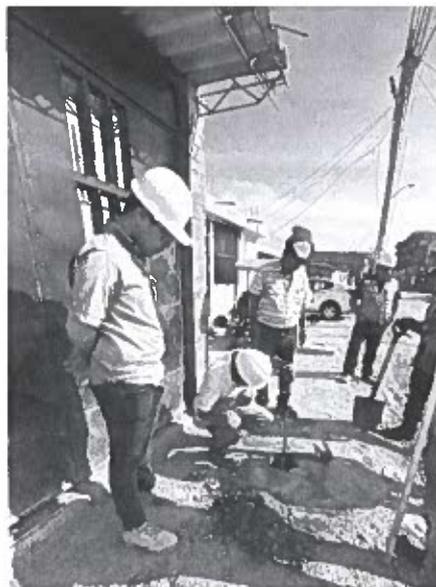
**Imagen 11**

- c) Se procedió a verificar el espesor de la base granular en veredas, resultando un espesor mayor a 20 cm, tal cual manda el expediente técnico.
- d) Posteriormente se detectó un problema en un tramo de muros de contención en el sector 03, durante el proceso de construcción el encofrado se ha pandeado, lo que ha generado pequeñas grietas entre la pared y su base al momento del vaciado de concreto.

**Nota.** Se verifica el espesor de la capa granular en veredas de la calle 01 de diciembre en el sector 07.

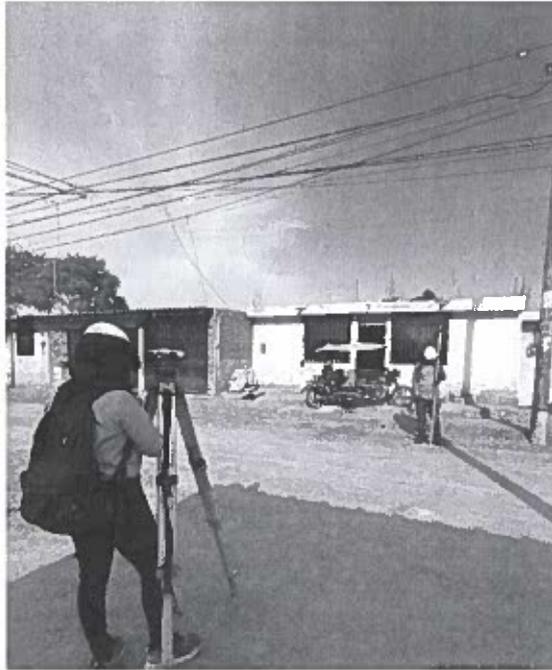
**Imagen 12**

**Nota.** Se verifica las cotas y niveles de la base granular en las calles del sector 07.

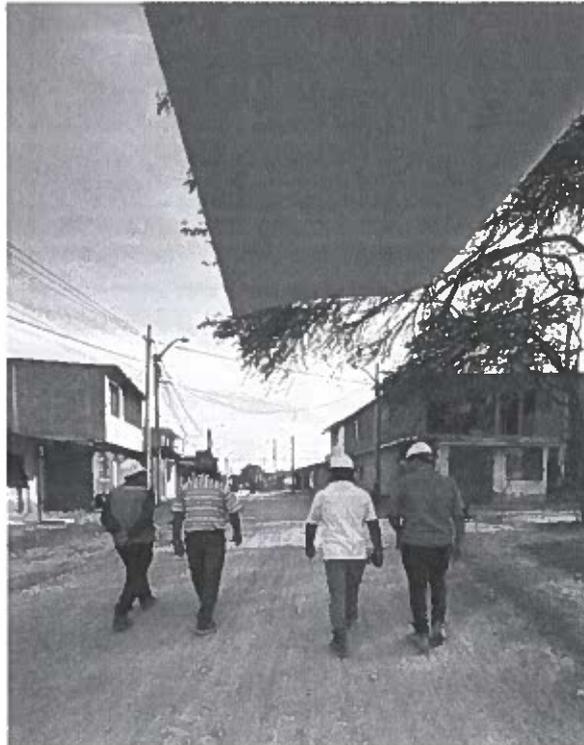
**Imagen 13**

**Nota.** Se verifica el avance en obra en el sector 07.

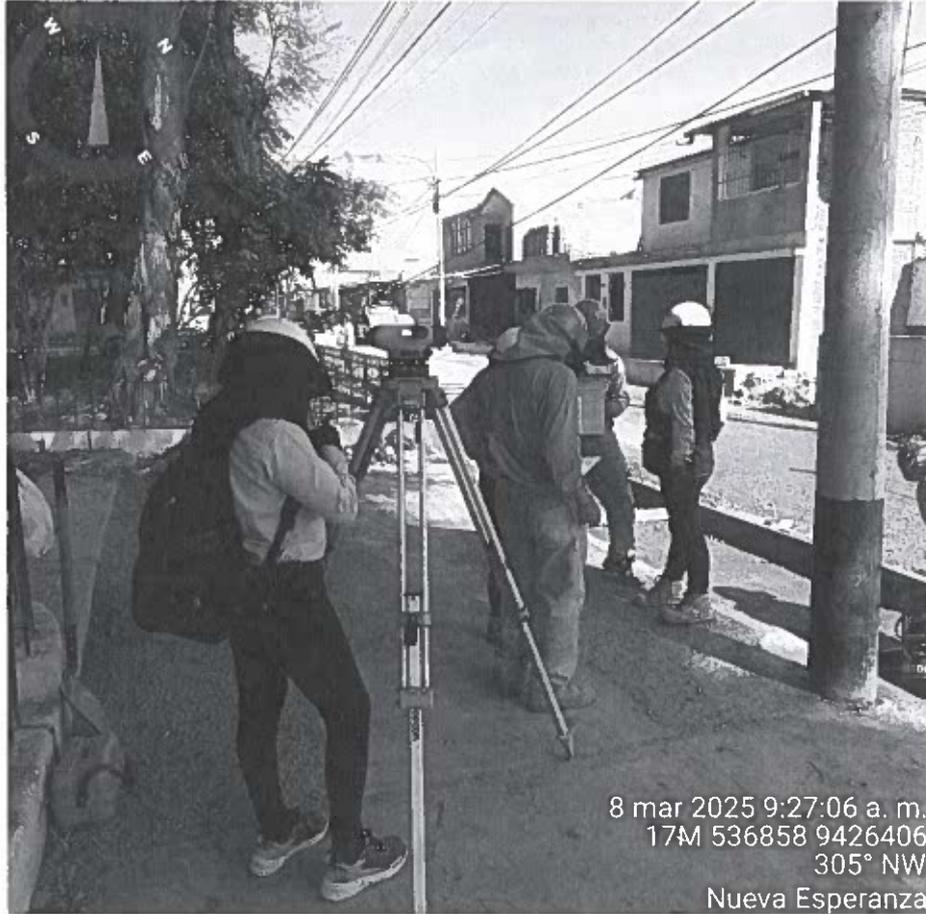
Imagen 14  
Registro fotográfico tomado durante la visita de fiscalización

**Nota.** Se verifica las cotas de las veredas y de la pavimentación en el sector 07.

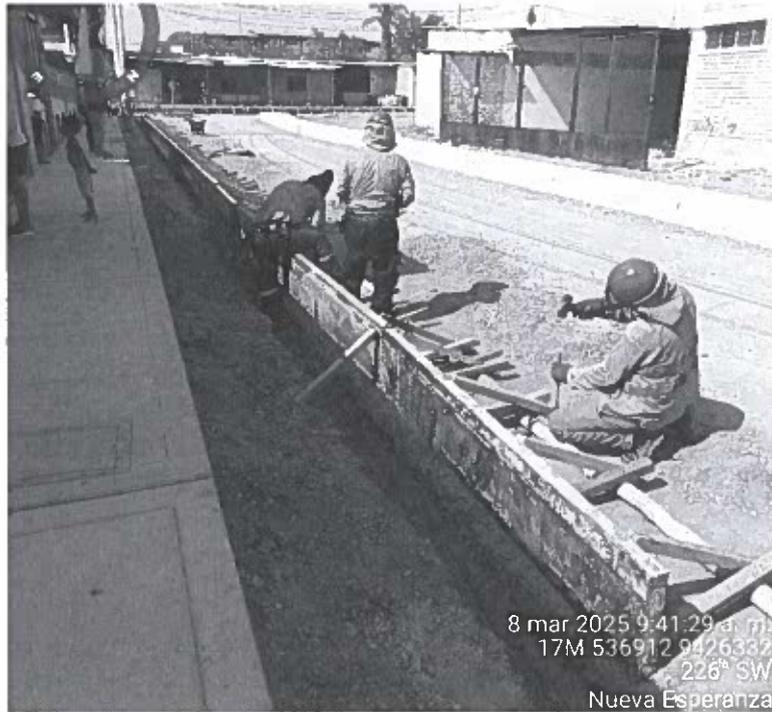
**Imagen 15**

**Nota.** Se verifica el encofrado de sardineles peraltados.

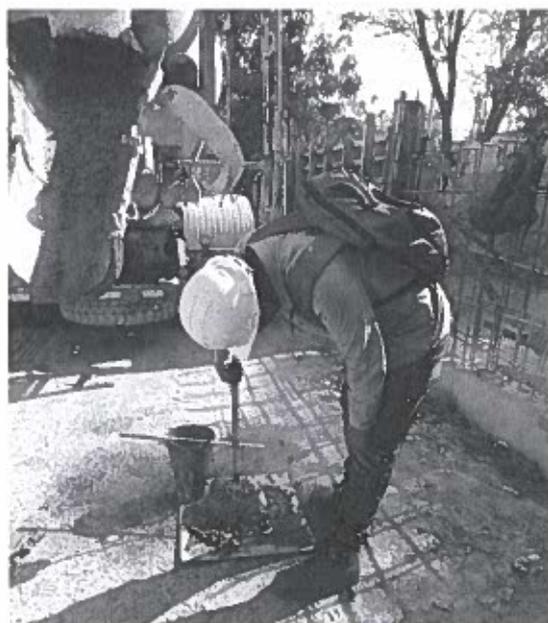
**Imagen 16**

**Nota.** Se realiza prueba slump para concreto en sardineles.

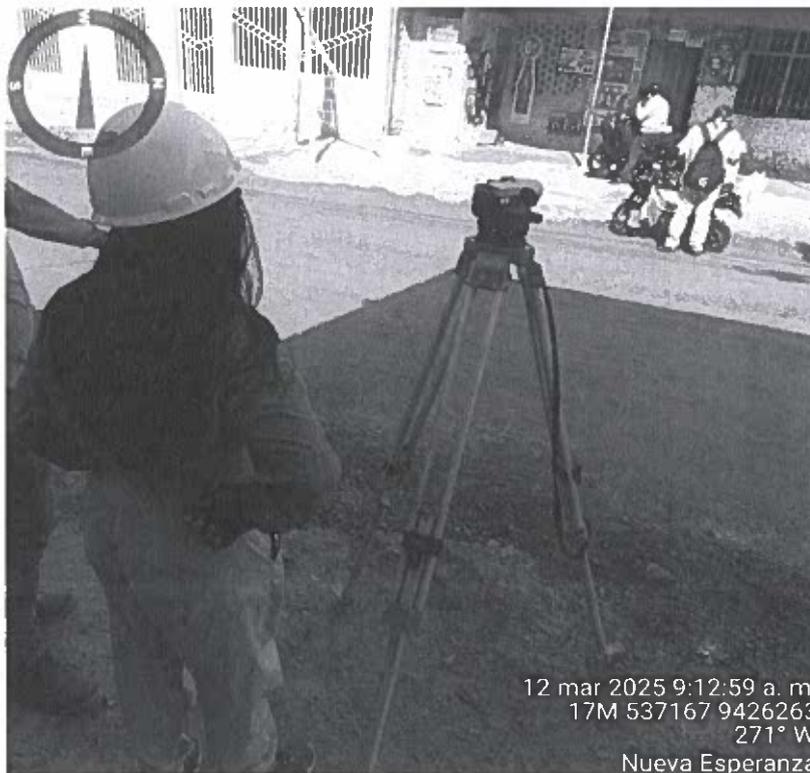
**Imagen 17**  
*Registro fotográfico tomado durante la visita de fiscalización*

**Nota.** Se verifica in situ las pendientes de calles.

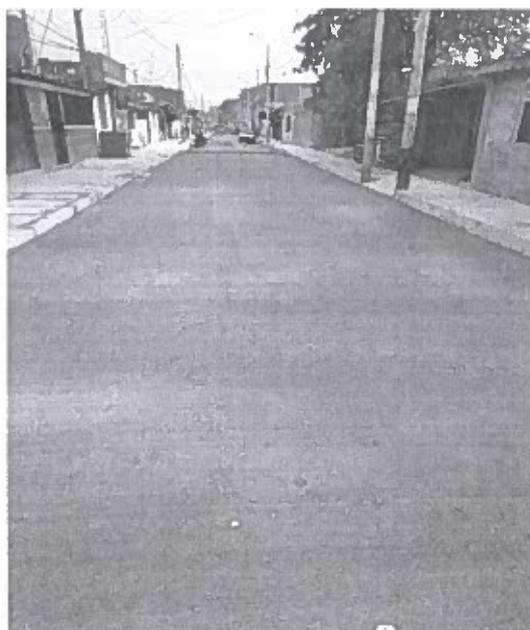
**Imagen 18**  
*Registro fotográfico tomado durante la visita de fiscalización*

**Nota.** Se verifica el acabado final del concreto en el pavimento en la calle 06 del sector 04.

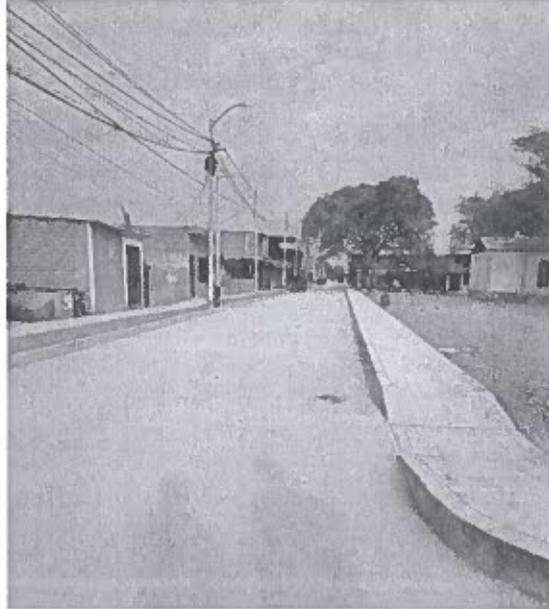
**Imagen 19**  
*Registro fotográfico tomado durante la visita de fiscalización*

**Nota.** Se verifica el acabado final del concreto en el pavimento de la calle Máncora sector 04.

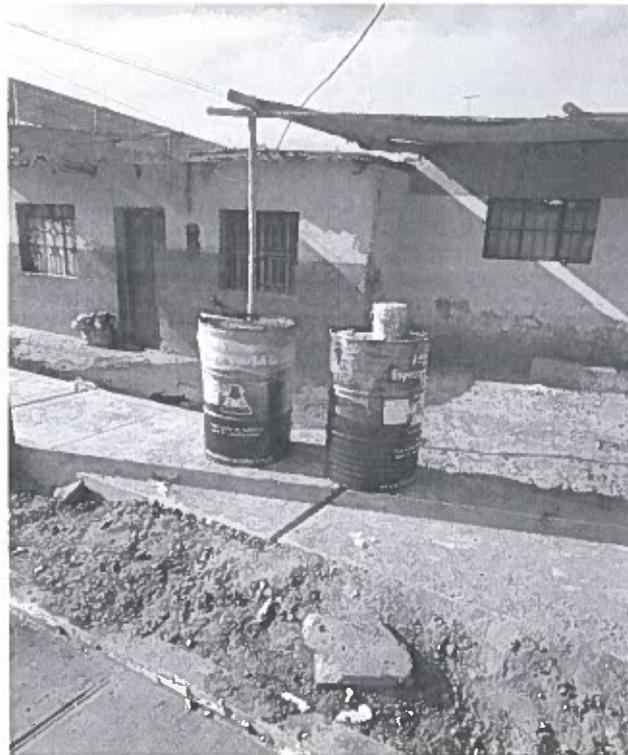
**Imagen 20**  
*Registro fotográfico tomado durante la visita de fiscalización*

**Nota.** Se observa un incorrecto almacenamiento del curador químico.

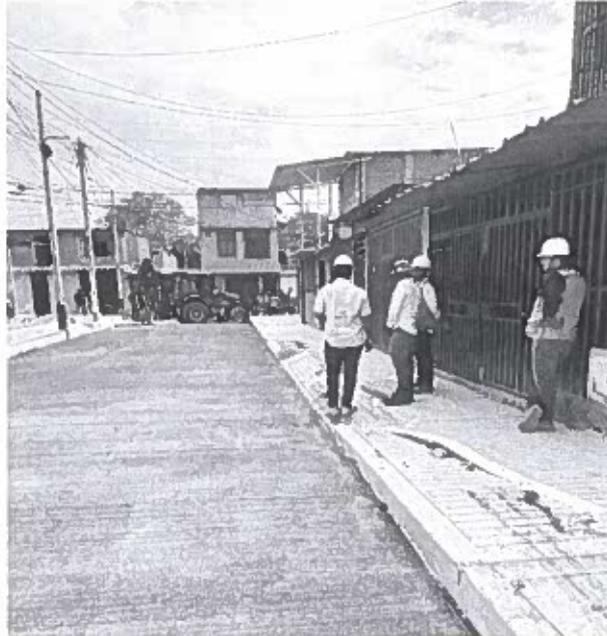
**Imagen 23**  
*Registro fotográfico tomado durante la visita de fiscalización*

**Nota.** Se verifica el vaciado de concreto en la calle 04 del sector 04.

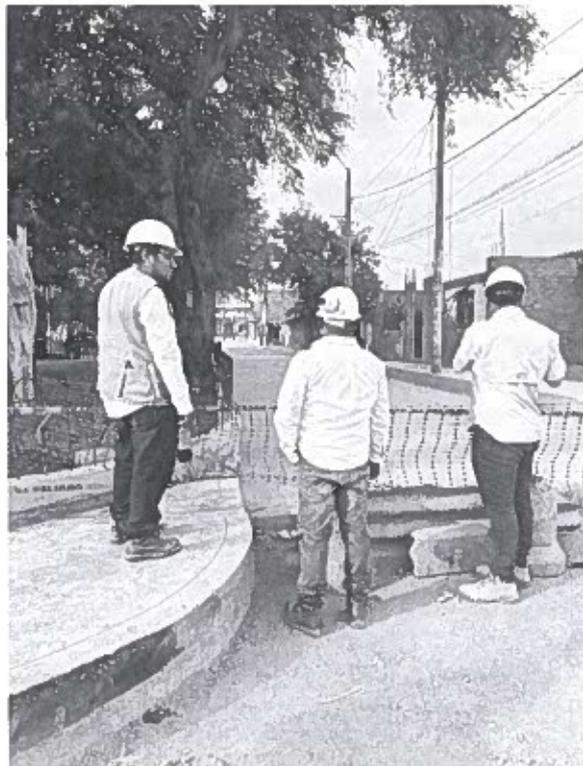
**Imagen 24**  
*Registro fotográfico tomado durante la visita de fiscalización*

**Nota.** Se visualiza el acabado del concreto para el pavimento rígido de calle 03 del sector 04.

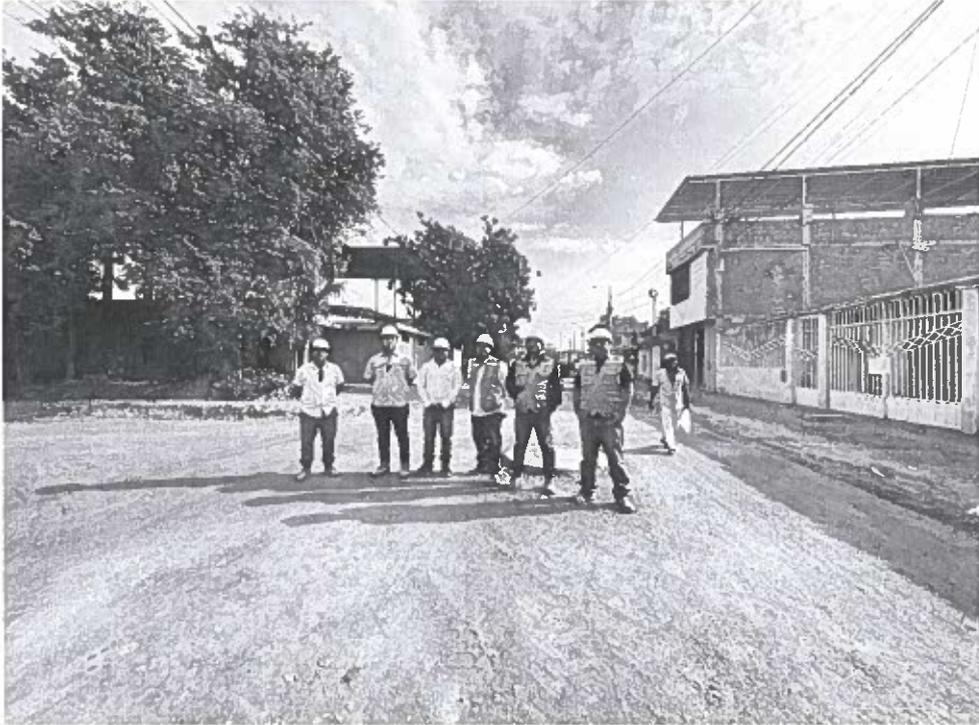
**Imagen 25**  
*Registro fotográfico tomado durante la visita de fiscalización*

**Nota.** Se verifica la compactación de la base granular en la calle Órganos.
