## Municipalidad de Santiago de Surco

### RESOLUCION SUBGERENCIAL N° 594-2025-SGFCA-GSEGC-MSS

#### 4. Respecto de la presente Resolución pasamos a detallar la construcción precaria, materia de la recuperación:

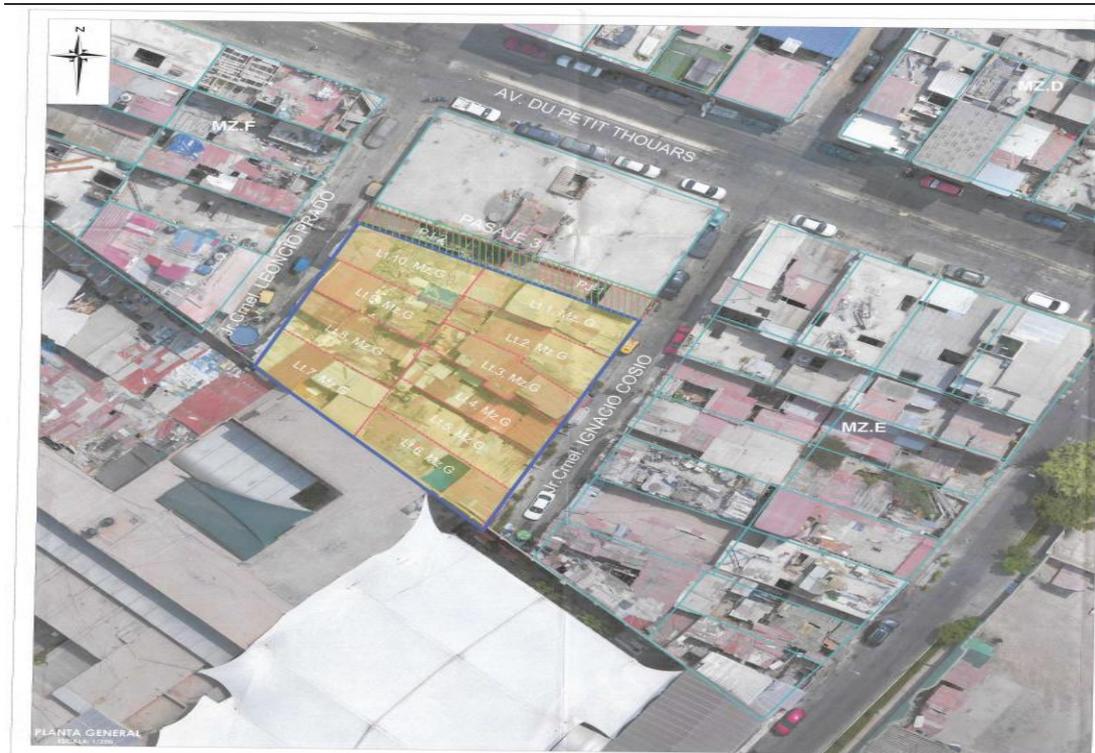
- **La ocupación identificada (12 viviendas) se encuentra comprendido dentro del área del espacio públicos PARQUE/JARDIN (P.E. N° P03276927) y área de VIA del PASAJE 3**, generando un área total como resultante de 921.35m<sup>2</sup>, encerrado en polígono perimetral de 123.34ml (AREA DE PARQUE/JARDIN + AREA DEL PASAJE).

### 1. Del espacio ocupado correspondiente al predio para uso de Parque/Jardín:

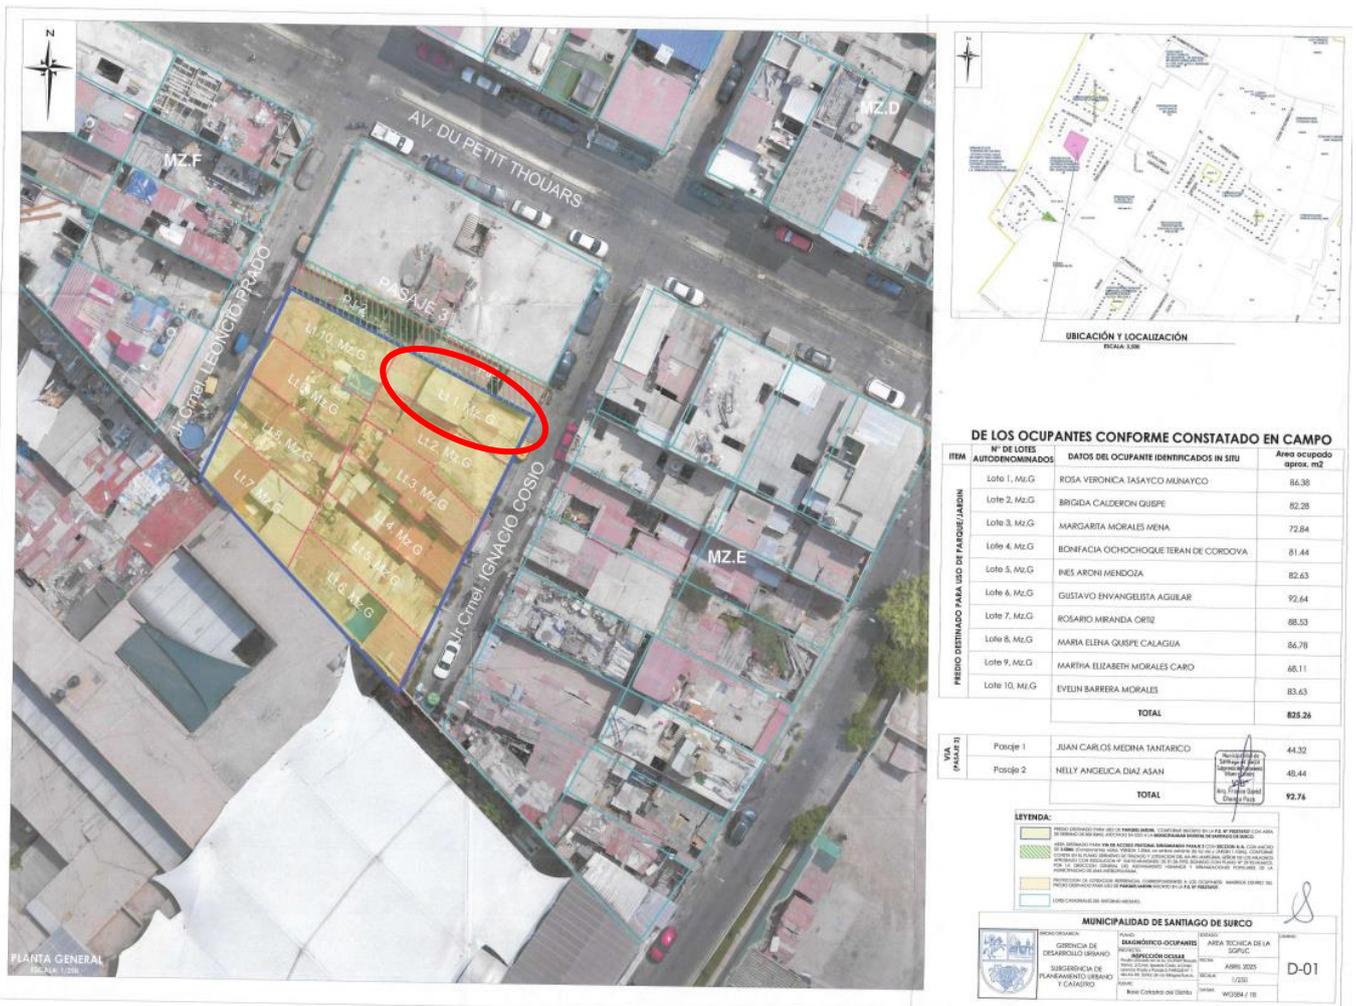
3. **De la Materialidad:** Las 12 viviendas identificadas en campo, inmersos del espacio público PARQUE/JARDIN y VÍA DE ACCESO (peatonal), presentan edificaciones con materialidad de ladrillo y concreto en los primeros niveles, y por otra parte los niveles superiores se encuentran comprendidos sobre techos de madera en las cuales se encuentran colocados módulos prefabricados (madera triplex), cuyas cubiertas tanto de los primeros pisos y segundo con material de calamina y/o madera, como se visualiza en el Plano Fotográfico del lugar lamina D-04.

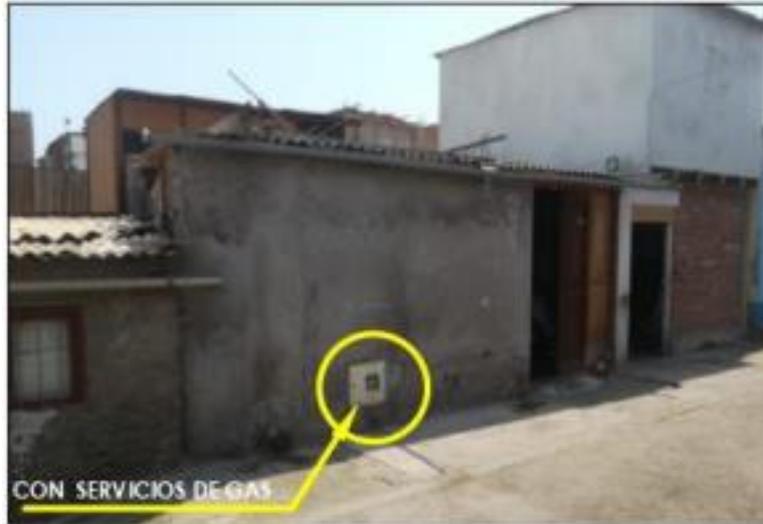
- Lote 1, Mz. G (Autodenominado)
- Ocupante: Rosa Verónica Tasayco Munayco
- Pisos: 01
- Servicios básicos: Gas

- En cuanto a las alturas de edificación se constató que, de las 12 viviendas identificados, 06 viviendas presentan edificaciones de 1 PISO, y 06 viviendas presentan 2 PISOS, con materialidad de ladrillo, concreto y madera en los muros del primer piso, los niveles superiores se encuentran implantados sobre techos de madera con módulos prefabricados de madera, cuyas cubiertas de los primeros y segundos niveles es de calamina y madera.

**ARTÍCULO PRIMERO.** - **DISPONER** la medida correctiva de **DEMOLICIÓN** de la construcción precaria de 1 piso, ubicado en la autodenominada zona Lote 1, Mz. G, ocupada por ROSA VERÓNICA TASAYCO MUNAYCO identificada con DNI N° 10311359, que cuenta con servicio de Gas, la cual ocupa un área aproximada de 86.38 m2, del espacio público destinado para PARQUE / JARDIN, ubicada entre Jr. Crnel Leoncio Prado, Pasaje 3 y Jr. Crnel Ignacio Cossío del AA. HH Señor de Los Milagros del Distrito de Santiago de Surco, de conformidad con el Informe Técnico N° 039-2025-JLAG, contenido en el Memorándum N° 287-2025-SGPUC-GDU-MSS, INFORME TECNICO N° 191-2025-AAOP-SGFC-A-GSEGC-MSS e Informe Técnico N° 051-2025-DAQ-SGDC-GSEGC-MSS.
