Municipalidad de Santiago de Surco

RESOLUCION SUBGERENCIAL N° 597-2025-SGFC-A-GSEGC-MSS

Santiago de Surco, 21 de Abril de 2025

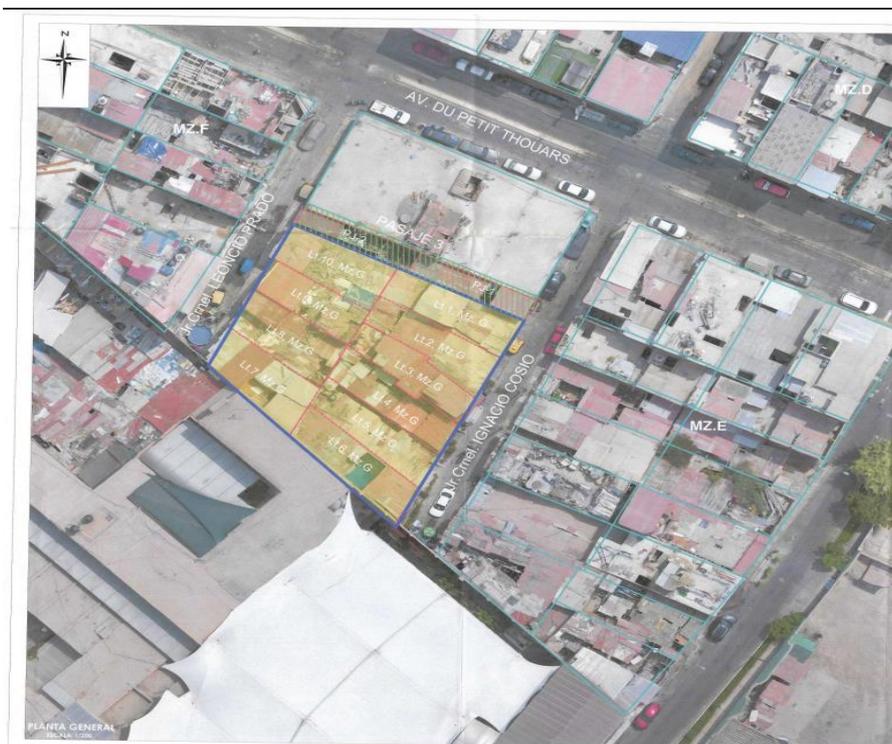
- La ocupación identificada (12 viviendas) se encuentra comprendido dentro del área del espacio públicos PARQUE/JARDIN (P.E. N° P03276927) y área de VIA del PASAJE 3, generando un área total como resultante de 921.35m², encerrado en polígono perimetral de 123.34ml (AREA DE PARQUE/JARDIN + AREA DEL PASAJE).

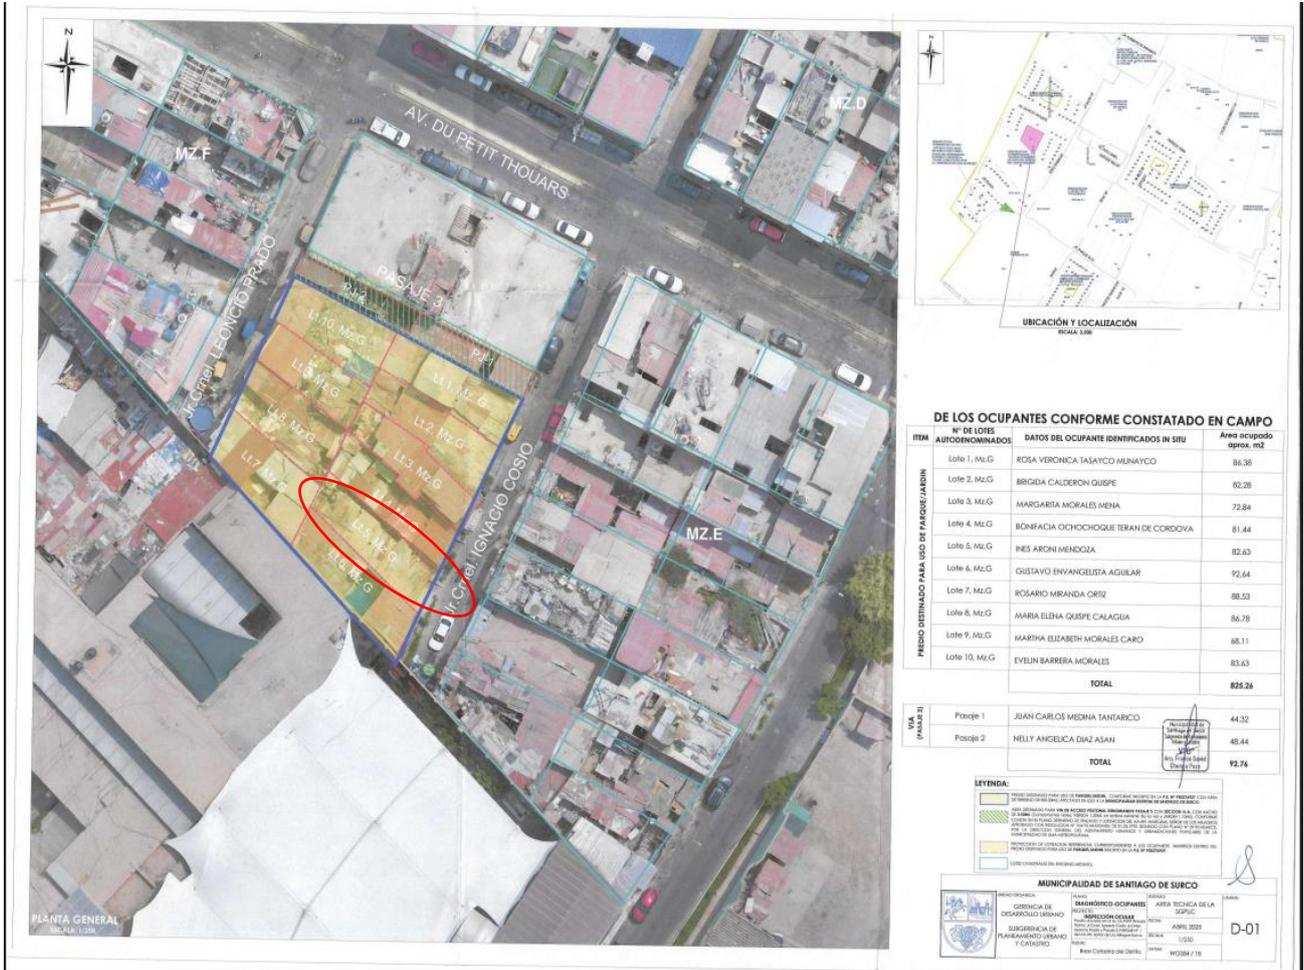
3. **De la Materialidad:** Las 12 viviendas identificadas en campo, inmersos del espacio público PARQUE/JARDIN y VÍA DE ACCESO (peatonal), presentan edificaciones con materialidad de ladrillo y concreto en los primeros niveles, y por otra parte los niveles superiores se encuentran comprendidos sobre techos de madera en las cuales se encuentran colocados módulos prefabricados (madera tripley), cuyas cubiertas tanto de los primeros pisos y segundo con material de calamina y/o madera, como se visualiza en el Plano Fotográfico del lugar lamina D-04.

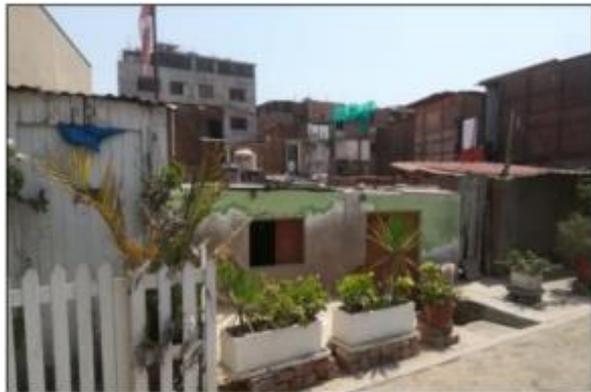
- Lote 5, Mz. G (Autodenominado)
- Ocupante: Inés Aroni Mendoza
- Pisos: 01
- Servicios básicos: No cuenta con servicios

ARTÍCULO PRIMERO. - **DISPONER** la medida correctiva de **DEMOLICIÓN** de la construcción precaria de 1 piso, ubicado en la autodenominada zona Lote 5, Mz. G, ocupada por INÉS ARONI MENDOZA identificada con DNI N° 06666805, que no cuenta con servicios, la cual ocupa un área aproximada de 82.63 m², del espacio público destinado para PARQUE / JARDIN, ubicada entre Jr. Crnel Leoncio Prado, Pasaje 3 y Jr. Crnel Ignacio Cossío del AA. HH Señor de Los Milagros del Distrito de Santiago de Surco, de conformidad con el **Informe Técnico N° 039-2025-JLAG**, contenido en el **Memorándum N° 287-2025-SGPUC-GDU-MSS, INFORME TECNICO N° 191-2025-AAOP-SGFCA-GSEGC-MSS e Informe Técnico N° 051-2025-DAQ-SGDC-GSEGC-MSS**.

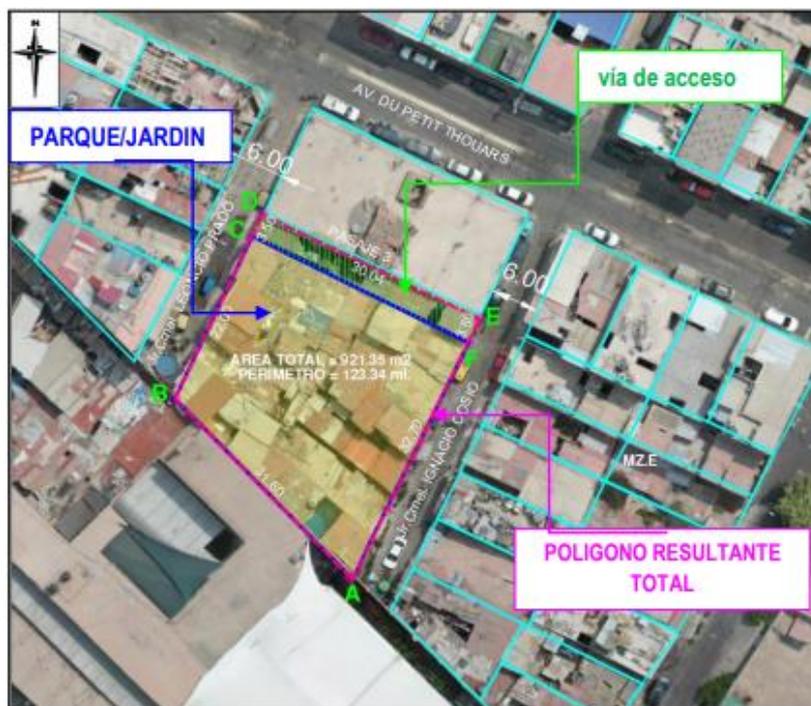
Fuente: Levantamiento de Información de Campo

- La ocupación identificada (12 viviendas) se encuentra comprendido dentro del área del espacio público PARQUE / JARDIN inscrito en la P.E. N°P03276927 de la Sunarp y área de **VIA DEL PASAJE 3**, generando un área total como resultante de 921.35 m², encerrado en polígono perimetral de 123.34 ml (AREA DE PARQUE / JARDIN + AREA DEL PASAJE).

- De las 12 viviendas identificadas en el área mencionada en el párrafo anterior, 10 viviendas se encuentran comprendidos dentro del área del terreno del predio destinado para uso de PARQUE / JARDIN (área de 820.50 m²), afecto a favor de la Municipalidad Distrital de Santiago de Surco conforme se encuentra descrito en la P.E. N°P03276927 y 02 viviendas se encuentran localizadas dentro del derecho de vía del PASAJE 3 del AA.H. Señor de los Milagros.
