RESOLUCION SUBGERENCIAL N° 600-2025-SGFCA-GSEGC-MSS

EL SUBGERENTE DE FISCALIZACION Y COACTIVA ADMINISTRATIVA DE LA MUNICIPALIDAD DE SANTIAGO DE SURCO:

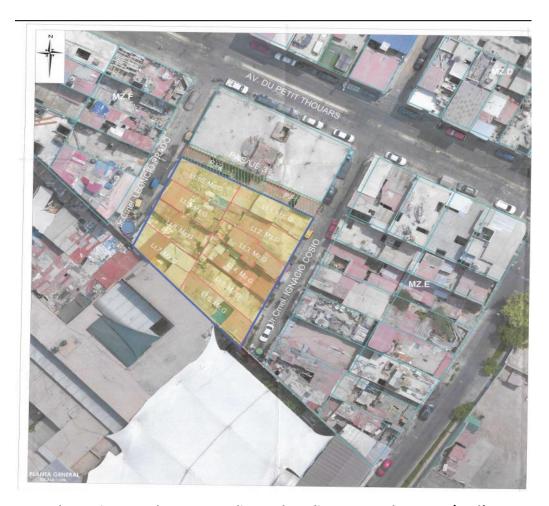
- La ocupación identificada (12 viviendas) se encuentra comprendido dentro del área del espacio públicos PARQUE/JARDIN (P.E. Nº P03276927) y área de VIA del PASAJE 3, generando un área total como resultante de 921.35m2, encerrado en polígono perimetral de 123.34ml (AREA DE PARQUE/JARDIN + AREA DEL PASAJE).

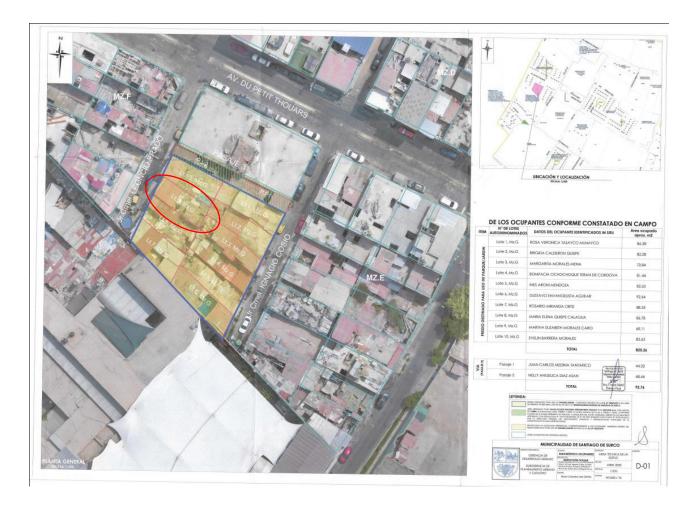
3. De la Materialidad: Las 12 viviendas identificadas en campo, inmersos del espacio público PARQUE/JARDIN y VÍA DE ACCESO (peatonal), presentan edificaciones con materialidad de ladrillo y concreto en los primeros niveles, y por otra parte los niveles superiores se encuentran comprendidos sobre techos de madera en las cuales se encuentran colocados módulos prefabricados (madera tripley), cuyas cubiertas tanto de los primeros pisos y segundo con material de calamina y/o madera, como se visualiza en el Plano Fotográfico del lugar lamina D-04.

ARTÍCULO PRIMERO. - DISPONER la medida correctiva de DEMOLICIÓN de la construcción precaria de 2 piso, ubicado en la autodenominada zona Lote 9, Mz. G, ocupada por MARTHA ELIZABETH MORALES CARO identificada con DNI N° 44174111, que no cuenta con servicios, la cual ocupa un área aproximada de 68.11 m2, del espacio público destinado para PARQUE / JARDIN, ubicada entre Jr. Crnel Leoncio Prado, Pasaje 3 y Jr. Crnel Ignacio Cossío del AA. HH Señor de Los Milagros del Distrito de Santiago de Surco, de conformidad con el Informe Técnico N° 039-2025-JLAG, contenido en el Memorándum N° 287-2025-SGPUC-GDU-MSS, INFORME TECNICO N° 191-2025-AAOP-SGFCA-GSEGC-MSS e Informe Técnico N° 051-2025-DAQ-SGDC-GSEGC-MSS.

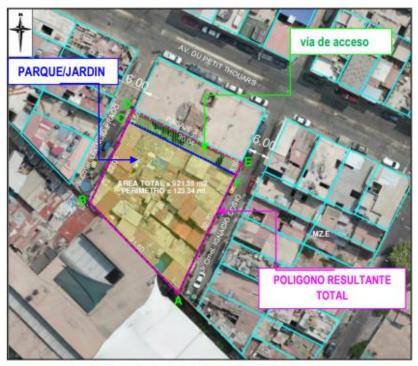
Fuente: Levantamiento de Información de Campo

- La ocupación identificada (12 viviendas) se encuentra comprendido dentro del área del espacio público PARQUE / JARDIN inscrito en la P.E. N°P03276927 de la Sunarp y área de VIA DEL PASAJE 3, generando un área total como resultante de 921.35 m², encerrado en polígono perimetral de 123.34 ml (AREA DE PARQUE / JARDIN + AREA DEL PASAJE).

- De las 12 viviendas identificadas en el área mencionada en el párrafo anterior, 10 viviendas se encuentran comprendidos dentro del área del terreno del predio destinado para uso de PARQUE / JARDIN (área de 820.50 m²), afecto a favor de la Municipalidad Distrital de Santiago de Surco conforme se encuentra descrito en la P.E. N°P03276927 y 02 viviendas se encuentran localizadas dentro del derecho de vía del PASAJE 3 del AA.H. Señor de los Milagros.
