RESOLUCION DIRECTORAL N° 000174-2025-DGPA-VMPCIC/MC

INFORME N° 000170-2025-DGPA-VMPCIC-ARD/MC

INFORME TÉCNICO DE VIABILIDAD DE LA DETERMINACIÓN DE LA PROTECCIÓN PROVISIONAL DEL BIEN INMUEBLE PREHISPÁNICO

INFORME DE INSPECCIÓN Nº 13-2025-DDC TUM-COH/MC

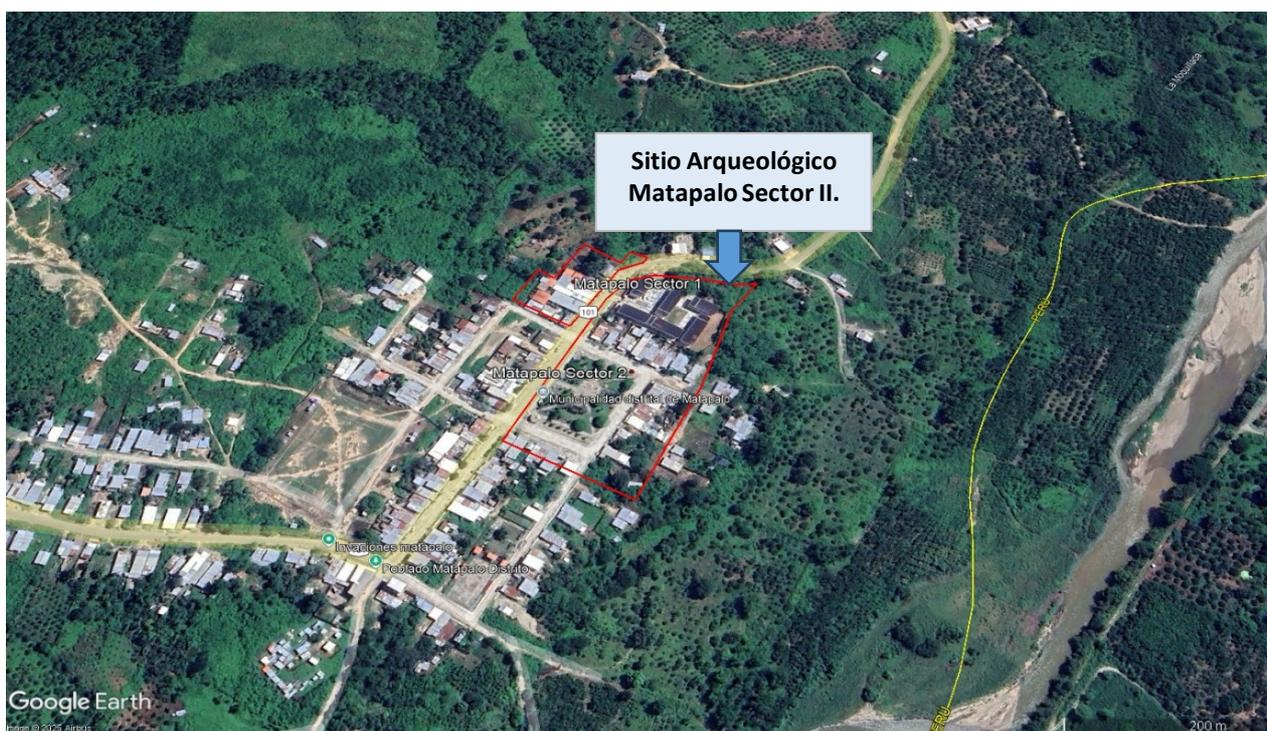
Imagen 01. Fotografía satelital, Google earth (MAR2024) con la poligonal definida (color rojo) del sitio arqueológico Matapalo Sector II, ubicado en el CC. PP. Matapalo, margen Izquierda del río Zarumilla.

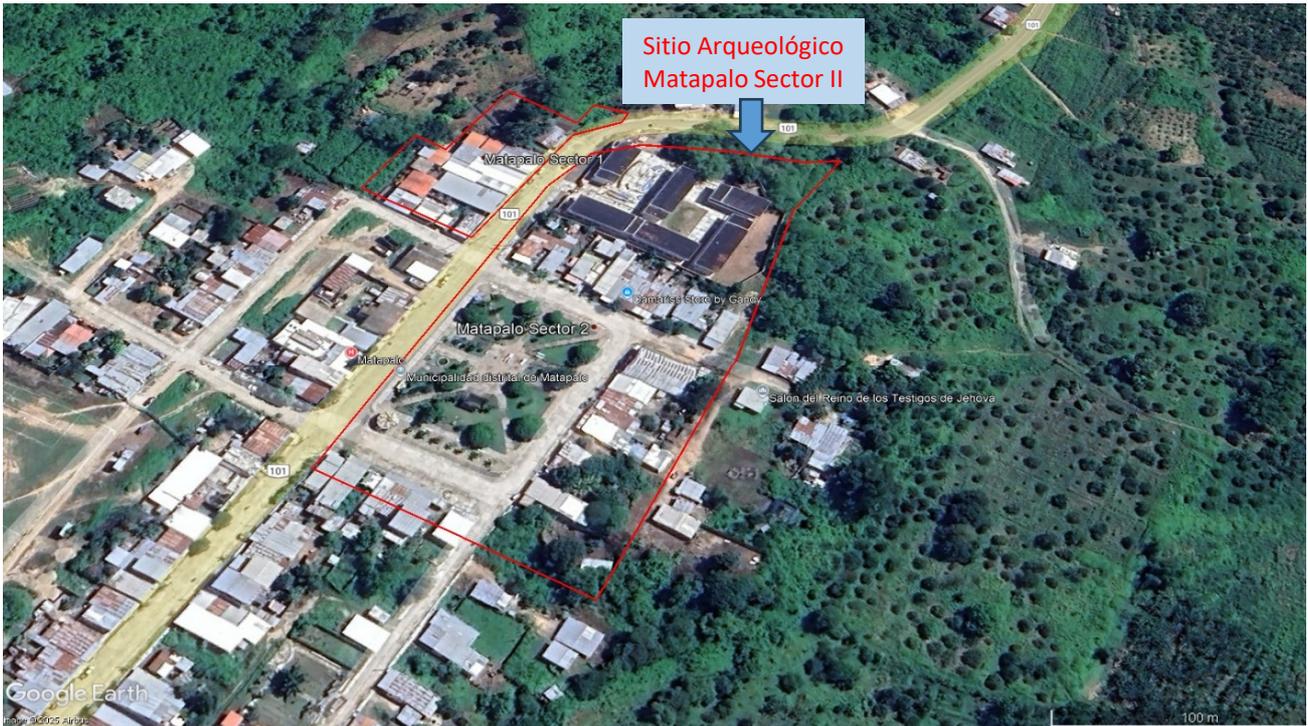
Imagen 02. Fotografía satelital, Google earth (MAR2024) con la poligonal definida (color rojo) del sitio arqueológico Matapalo Sector II, sobre el asentamiento del centro poblado del mismo nombre.

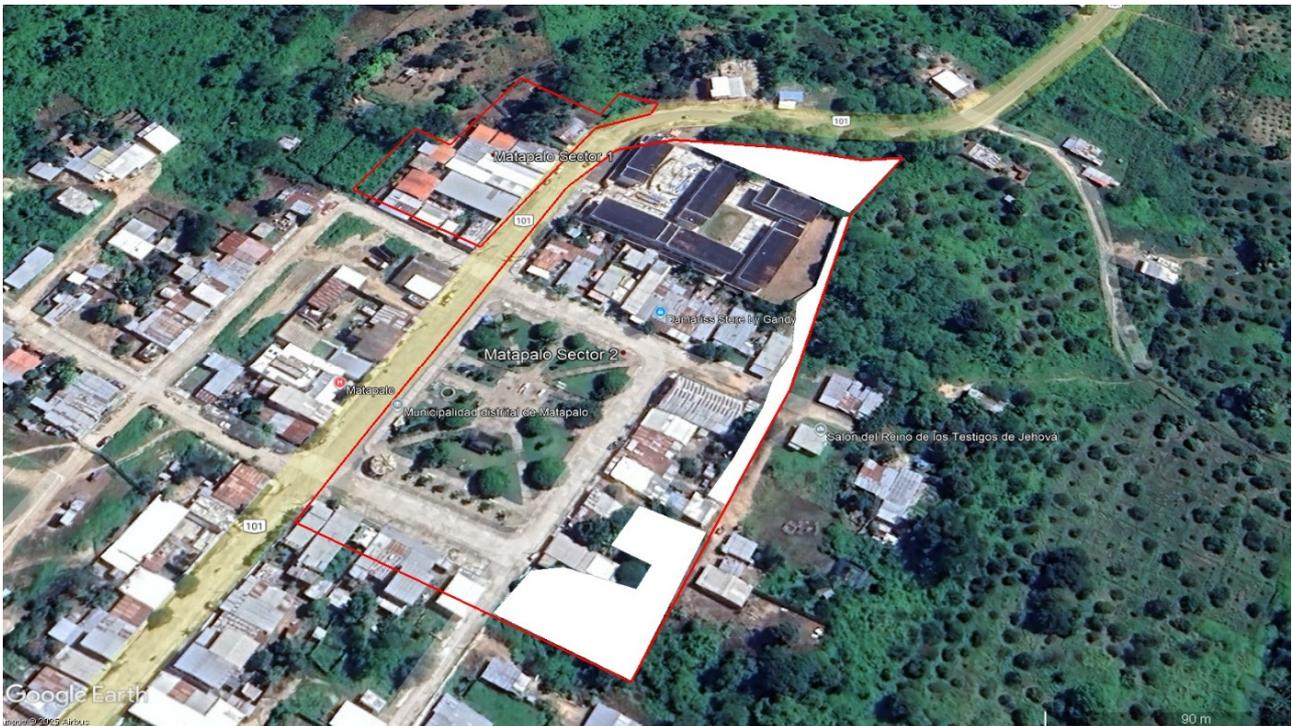
Imagen 03. Vista Panorámica del sitio arqueológico Matapalo Sector II, los sombreados de color blanco son los espacios sin afectación dentro de la población.

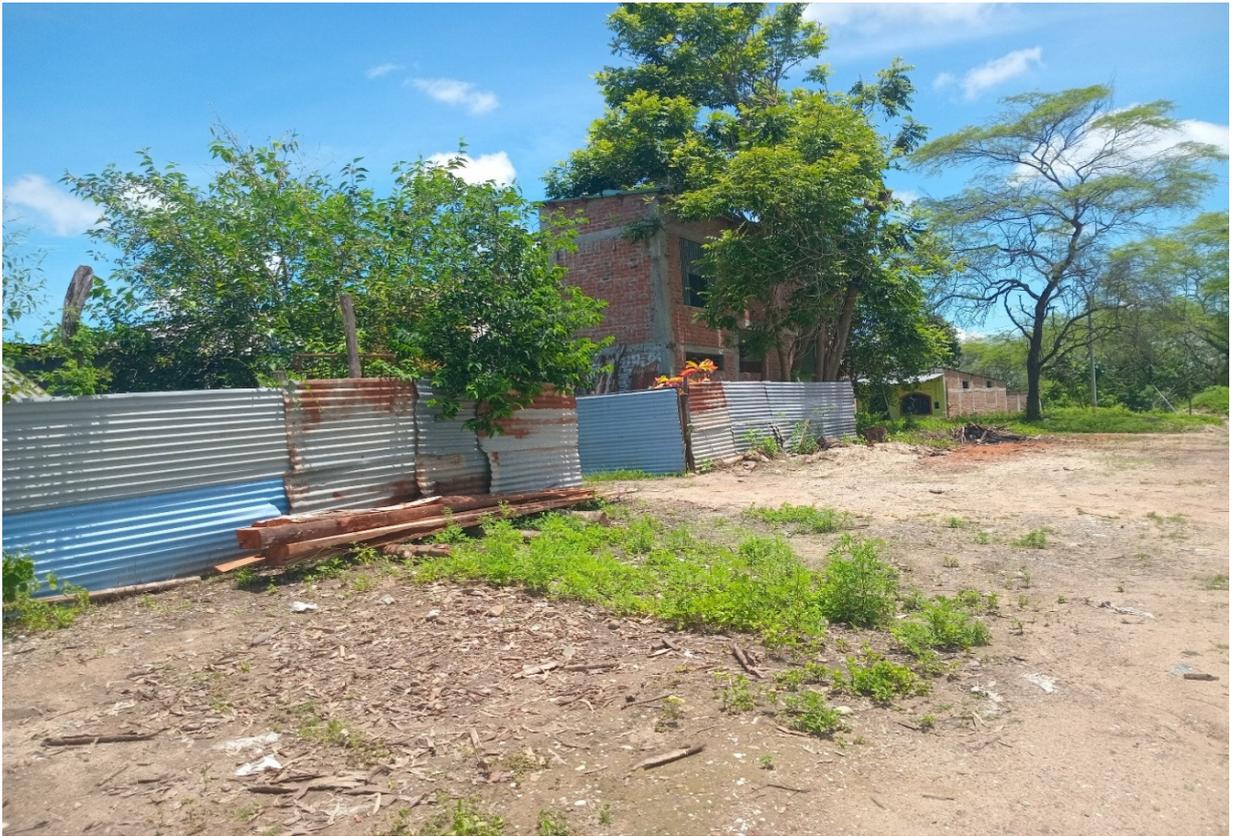
Imagen 04. Vista panorámica del sitio arqueológico Matapalo Sector II, en el lado este con viviendas y calles habilitadas.

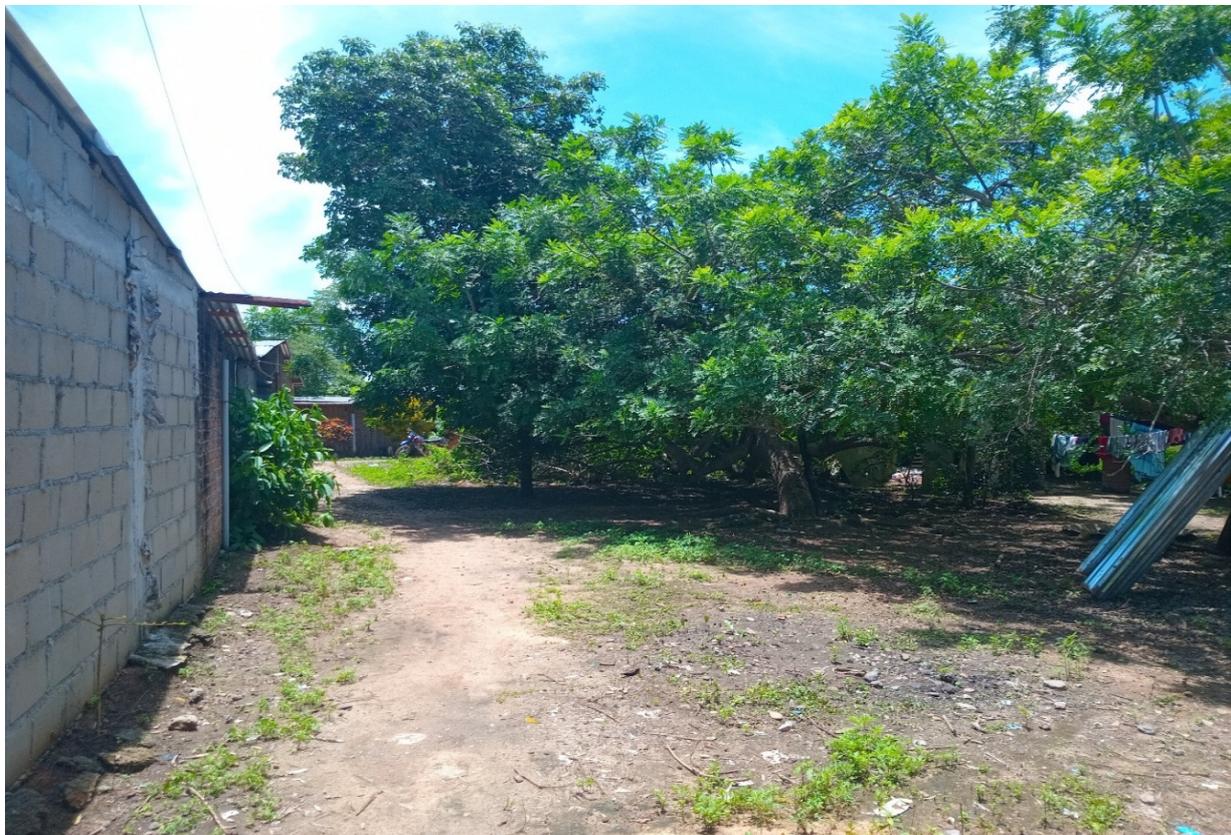
Imagen 05: Vista al interior del sitio arqueológico Matapalo sector II, donde se observa muros de viviendas construidas.

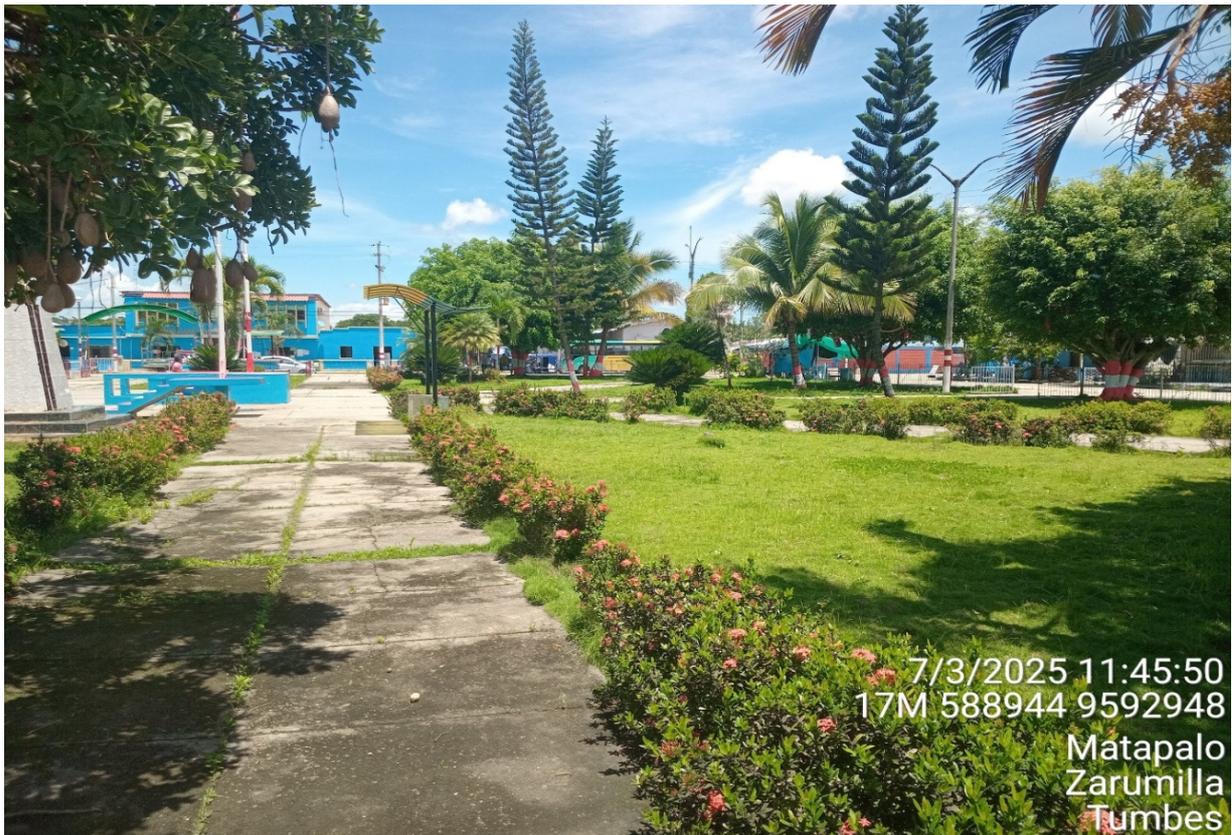
Imagen 06: Vista Panorámica del area verde del centro poblado Matapalo, distrito del mismo nombre, construida sobre el sitio arqueológico Matapalo sector II.

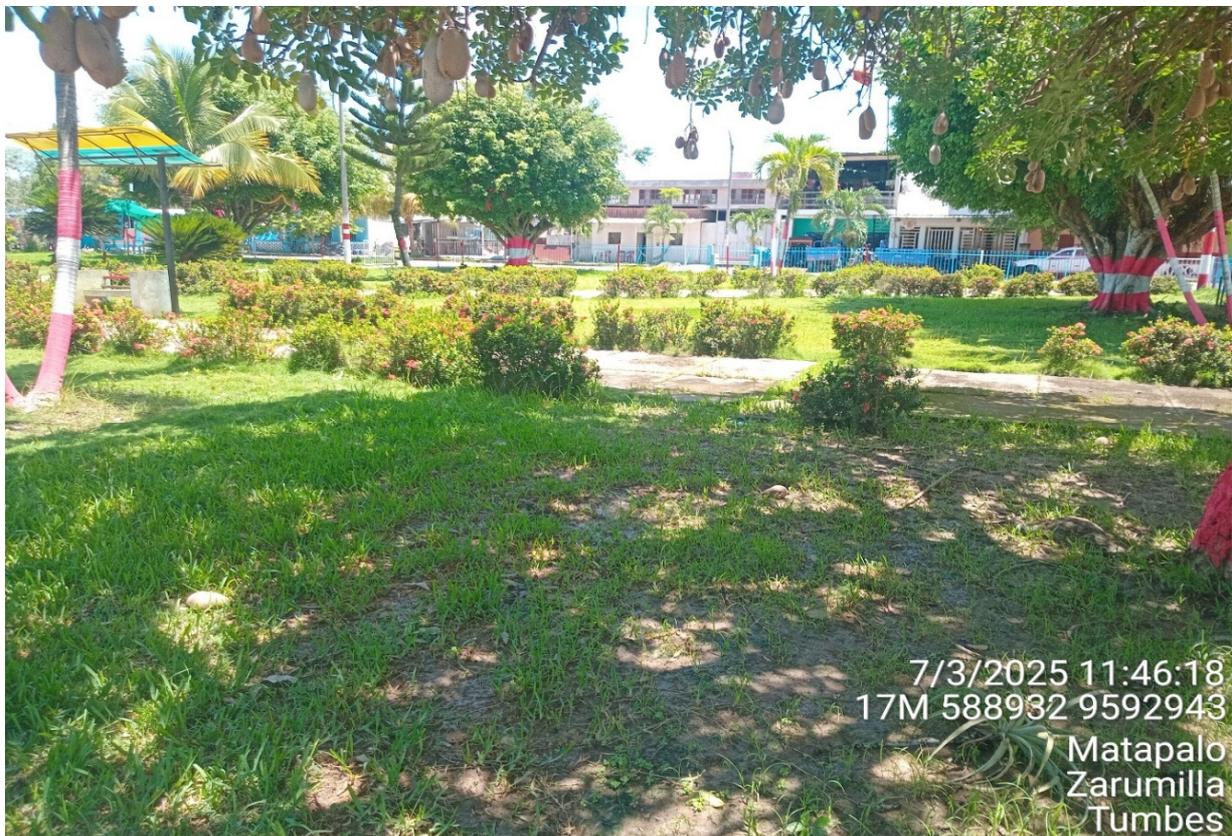
Imagen 07: Vista Panorámica del parque del centro poblado Matapalo, distrito del mismo nombre, sobre el sitio arqueológico sector II.

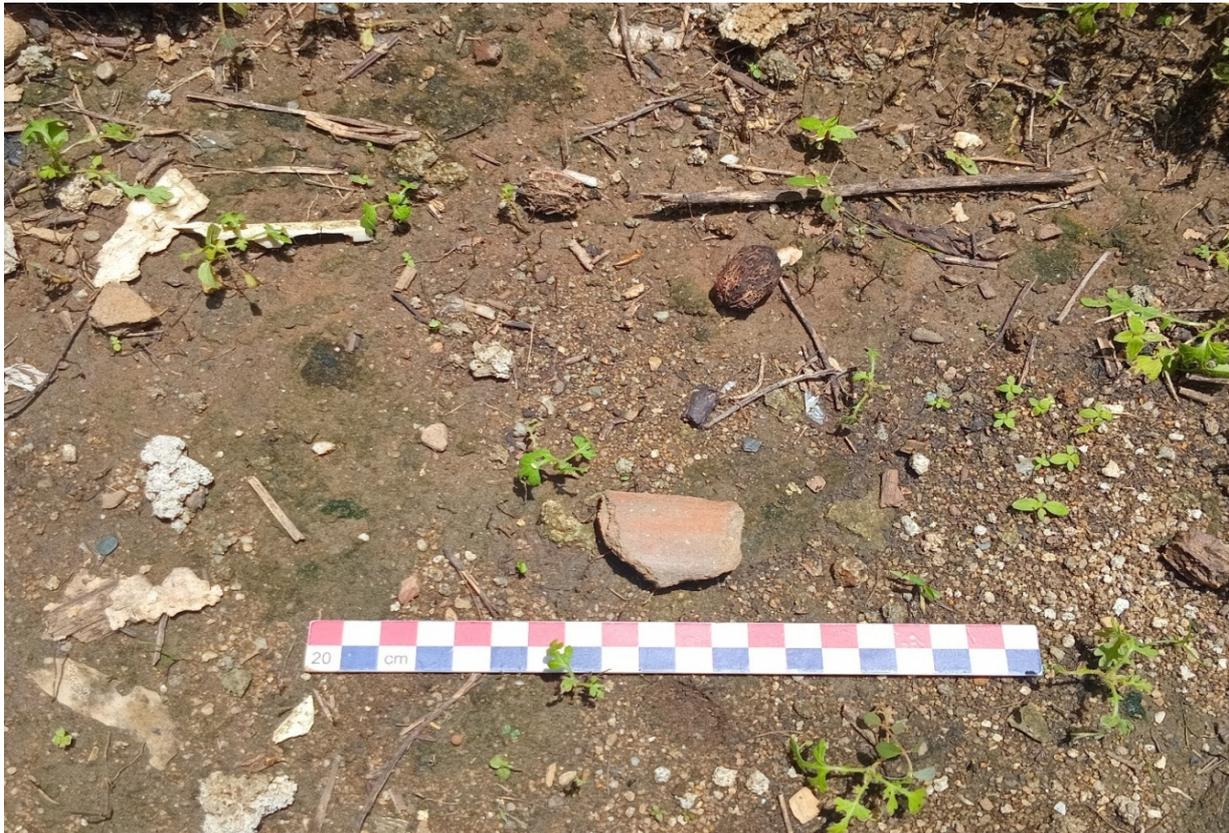
Imagen 08: Fragmentos de cerámica de color anaranjado , registrado en la superficie del sitio arqueológico

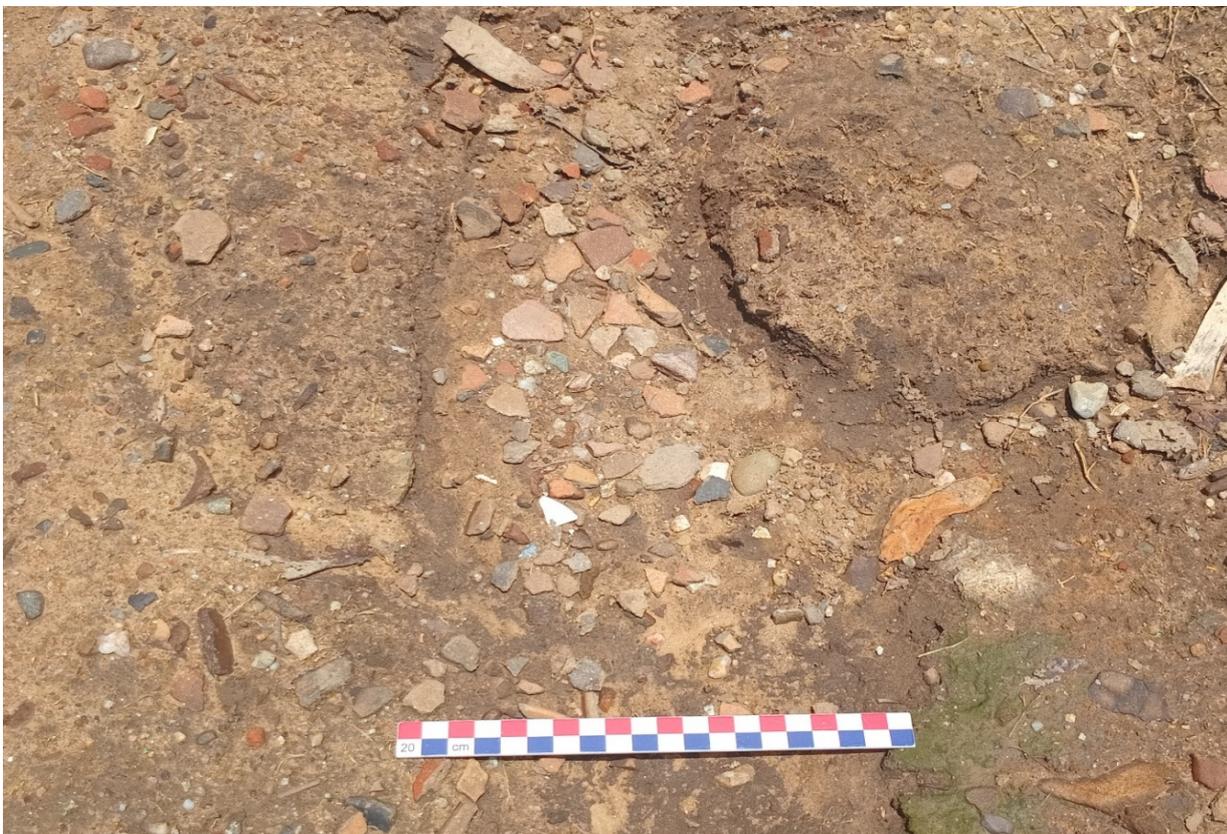
Imagen 09: Concentración de fragmentos de material cerámico sobre escorrentías causadas por las lluvias sobre una calle habilitada al interior del sitio arqueológico.

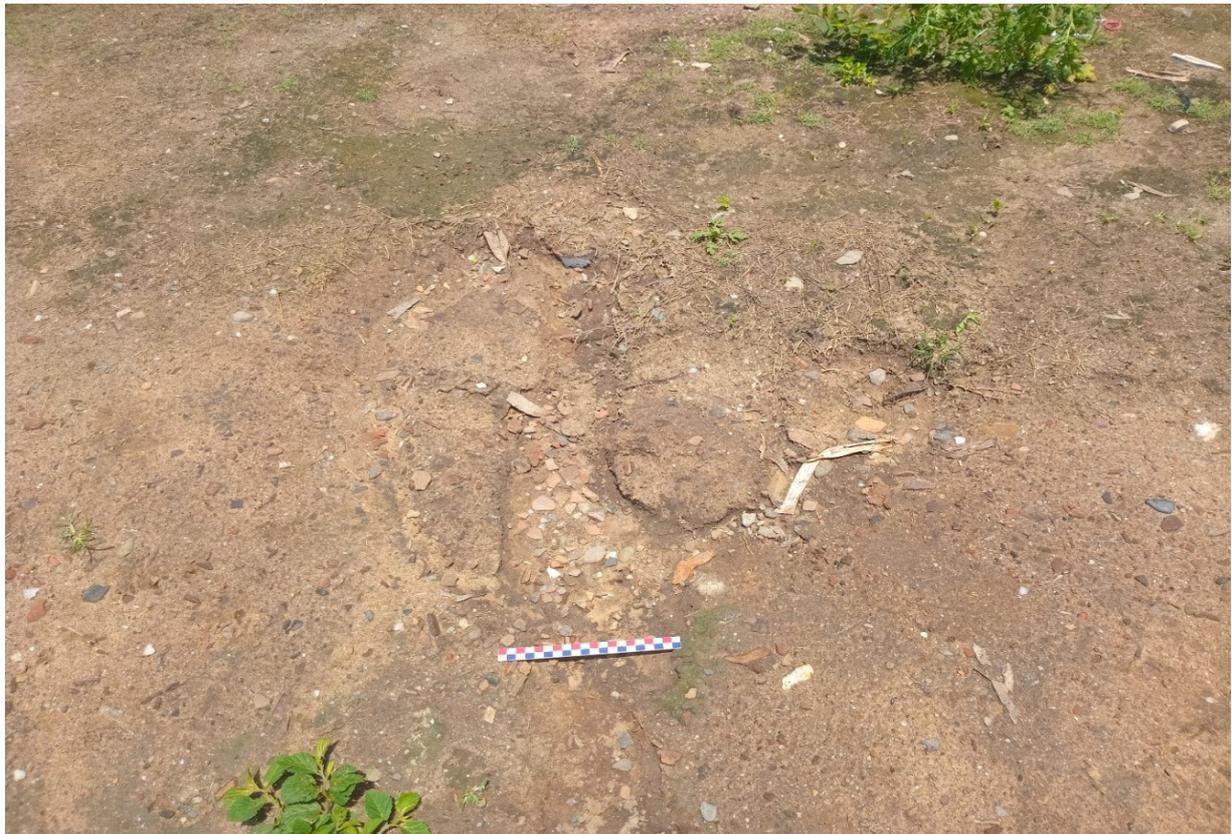
Imagen 10: Escorrentía de agua de lluvia en donde se registran fragmentos de cerámica, sobre una calle al interior del sitio arqueológico.

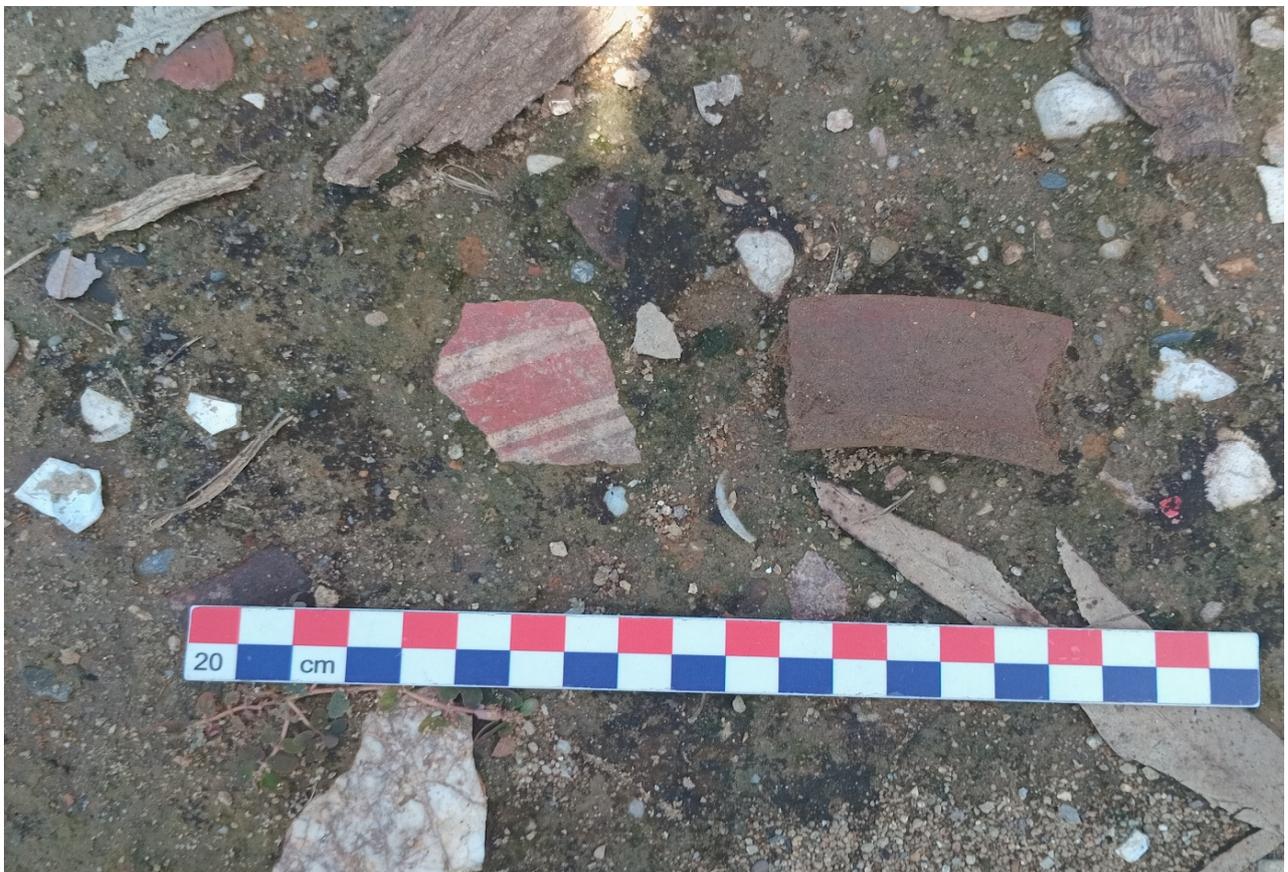
Imagen 11: Detalle del material cerámico decorada con bandas horizontales sobre rojo de superficie pulida en el lado este del sitio arqueológico.

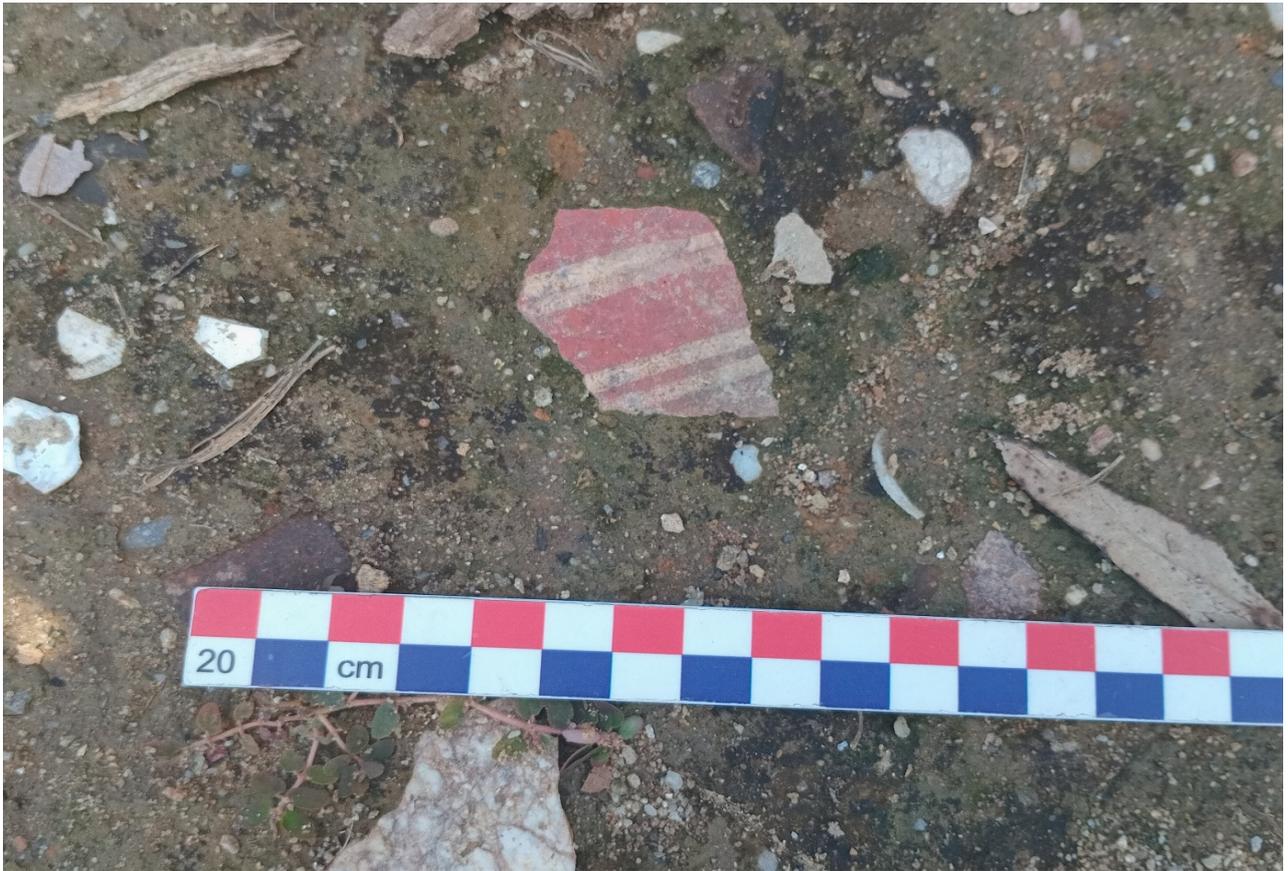
Imagen 12: Detalle del material cerámico blanco sobre rojo, expuesto en la superficie del sitio arqueológico.

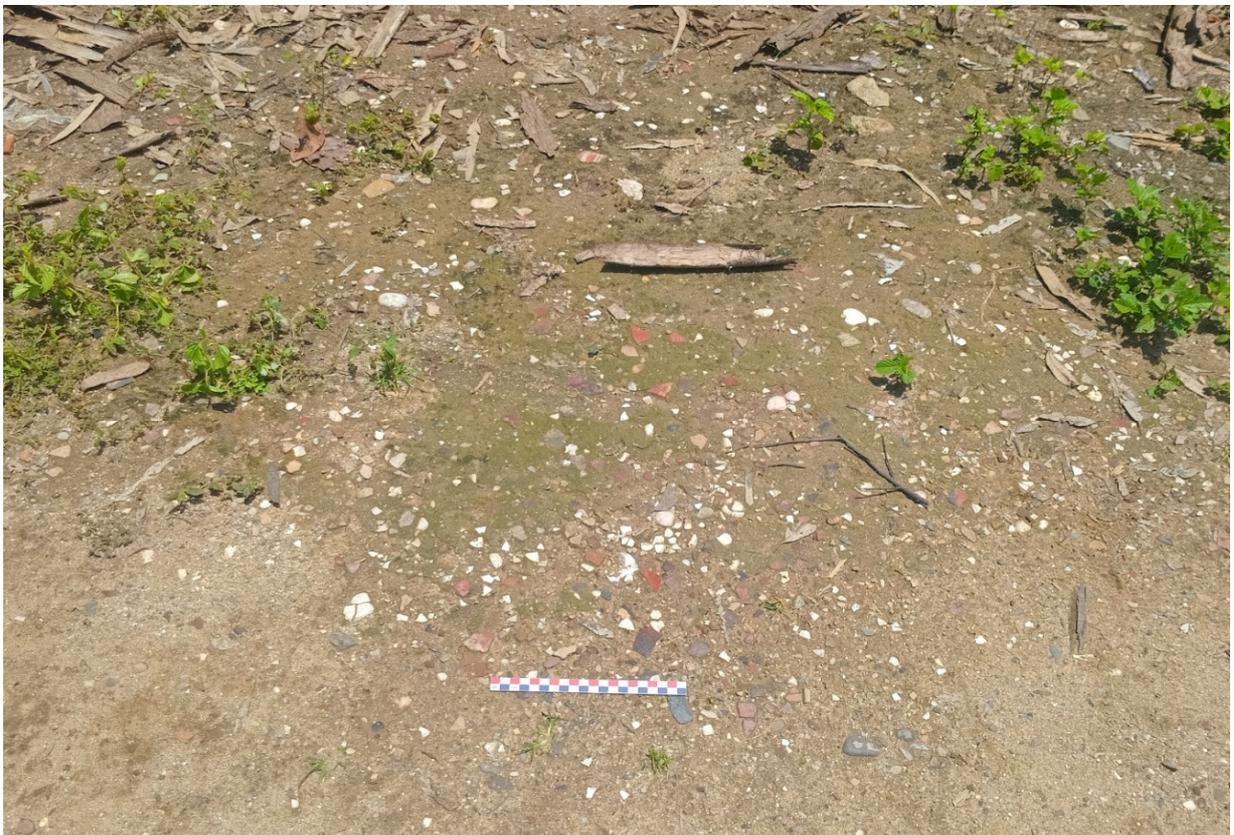
Imagen 13: Material malacológico asociado a fragmentos de cerámica disperso sobre la superficie del sitio arqueológico.

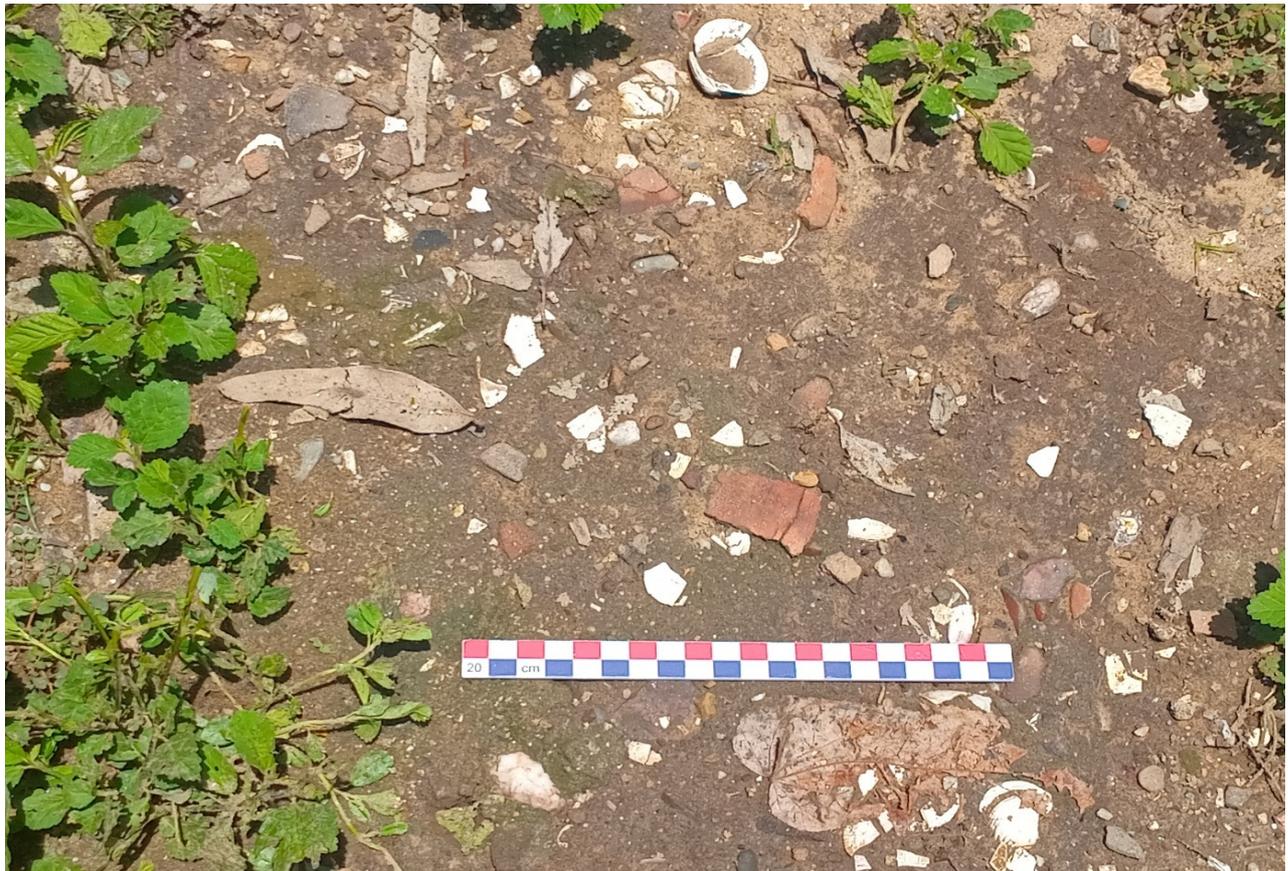
Imagen 14: Vista panorámica del material malacológico asociado a fragmentos de cerámica, expuestas sobre el sitio arqueológico.

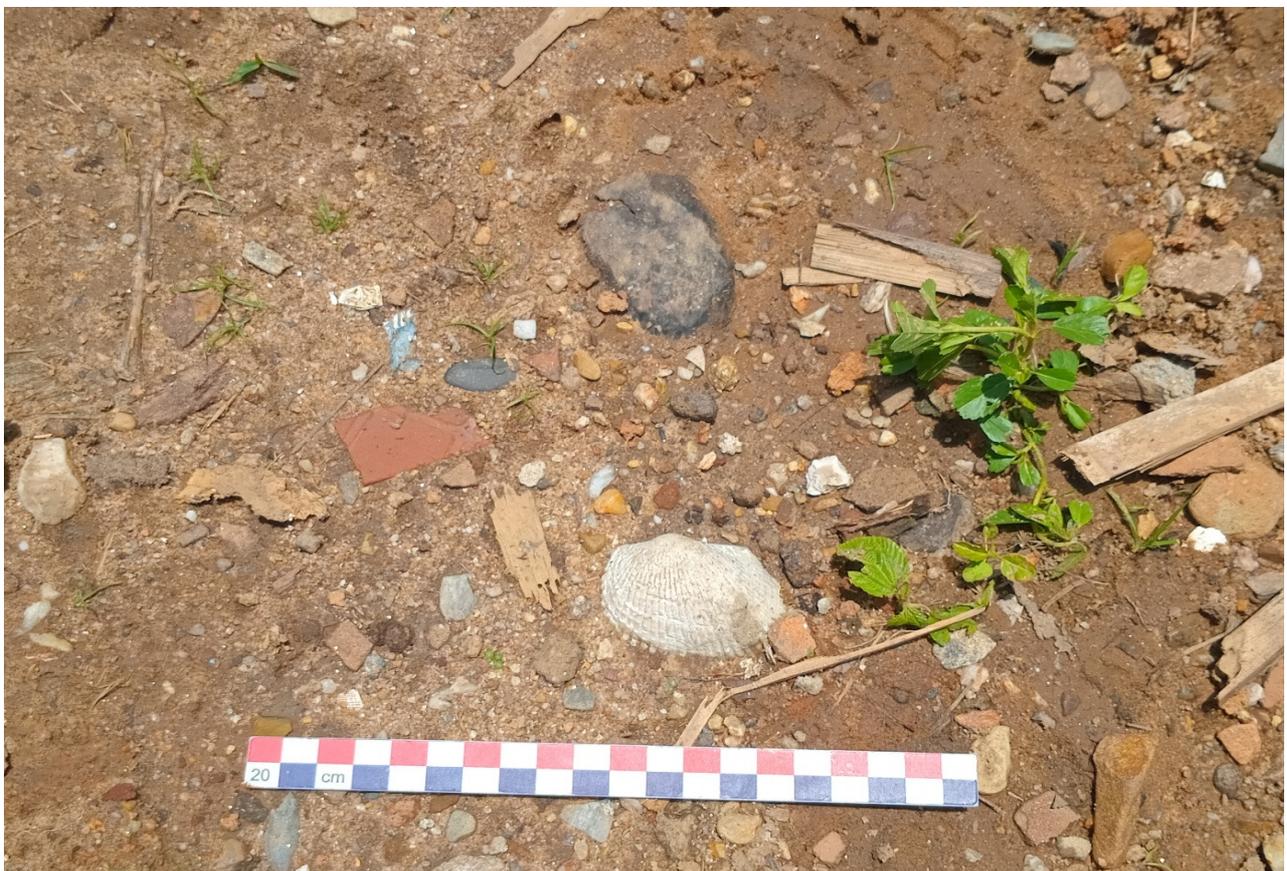
Imagen 15: Detalle del material malacológico sobre la superficie del sitio arqueológico.
