## RESOLUCION DIRECTORAL N° 000182-2025-DGPA-VMPCIC/MC

**ARTÍCULO PRIMERO.-** DETERMINAR la Protección Provisional del Sitio Arqueológico Pueblo Viejo, ubicado en el distrito de Pancán, provincia de Jauja, departamento de Junín, por el plazo de dos años, salvo se identifique afectación directa a los derechos colectivos de pueblos indígenas u originarios; en cuyo caso, el plazo máximo para la declaración y delimitación definitiva del bien es de tres años calendario, prorrogable previo sustento. Las especificaciones de la presente determinación de protección provisional se encuentran indicadas en el Informe de Inspección N° 01-2025-SDPCICI JUN-JVBQ/MC del 10 de marzo de 2025, así como en los Informes N° 000569-2025-DSFL-DGPA-VMPCIC/MC y 000079-2025-DSFL-DGPA-VMPCIC-MDR/MC de la Dirección de Catastro y Saneamiento Físico Legal y el plano perimétrico con código N° PP-001-MC-2025; los cuales se adjuntan como Anexo de la presente Resolución Directoral y forman parte integrante de la misma.

**Asunto :** SOLICITO PROTECCIÓN PROVISIONAL DEL SITIO  
ARQUEOLÓGICO DE PUEBLO VIEJO UBICADO EN EL  
DISTRITO DE PANCAN, PROVINCIA DE JAUJA,  
DEPARTAMENTO DE JUNIN.

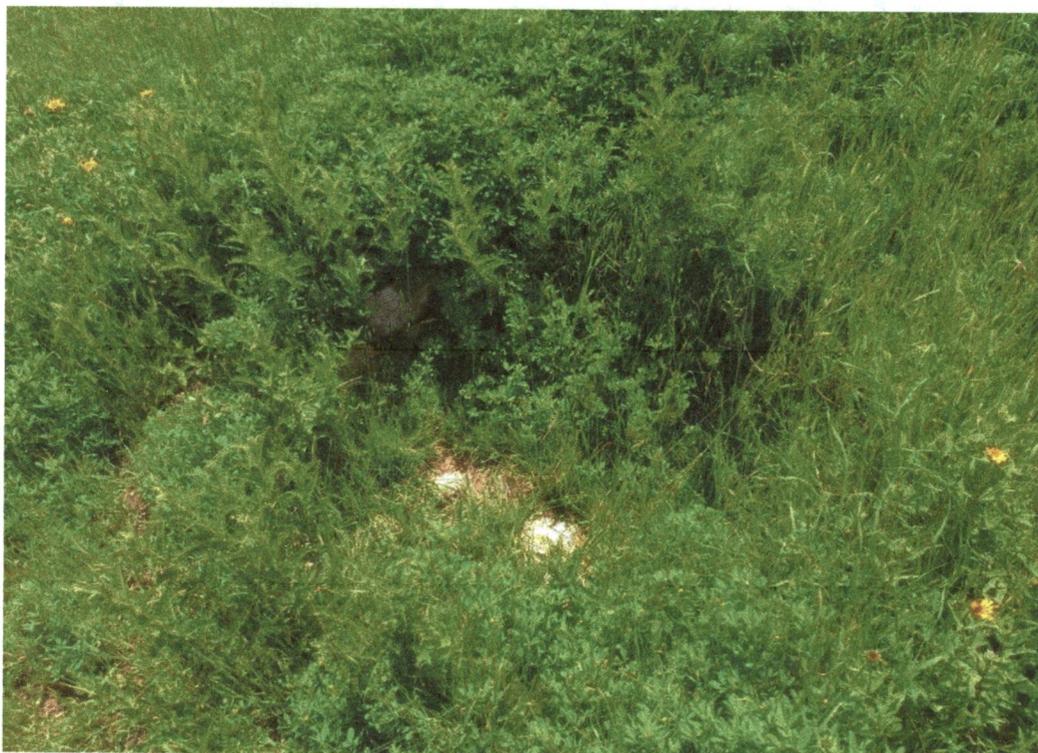
Foto. 2: vista del sitio arqueológico de pueblo donde se evidencia excavación clandestina "huaqueo" la cual ya está cubierto por la maleza de la zona.

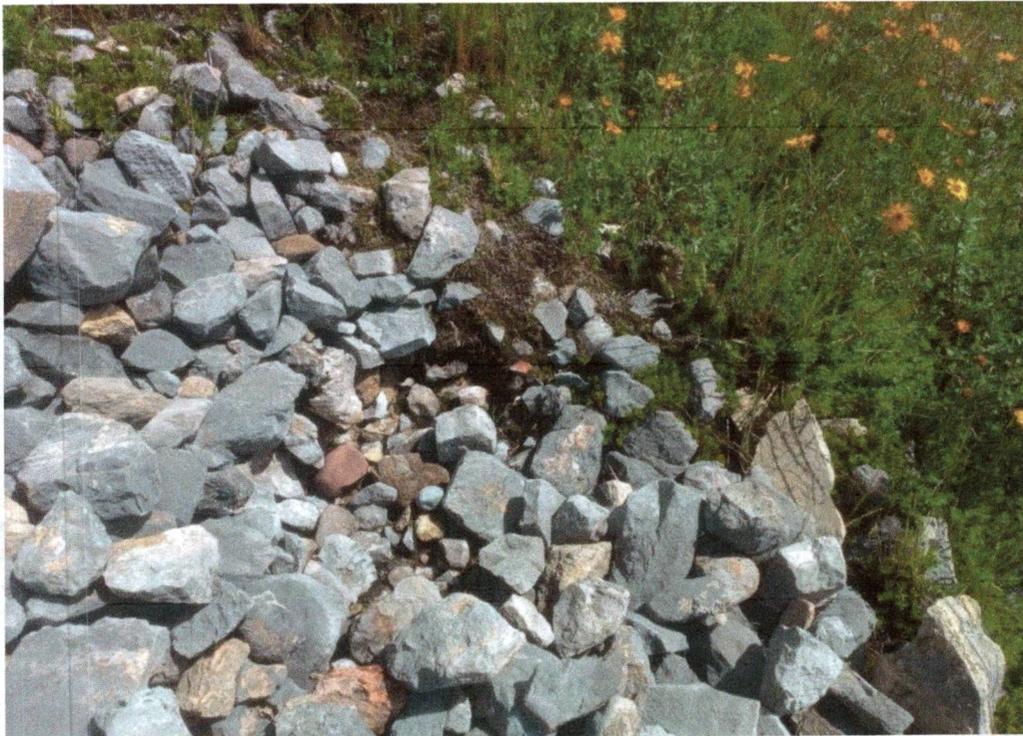
Foto. 3: vista del sitio arqueológico de pueblo viejo donde se evidencia piedras sueltas las cuales fueron removidos por la ampliación de terrenos de cultivo

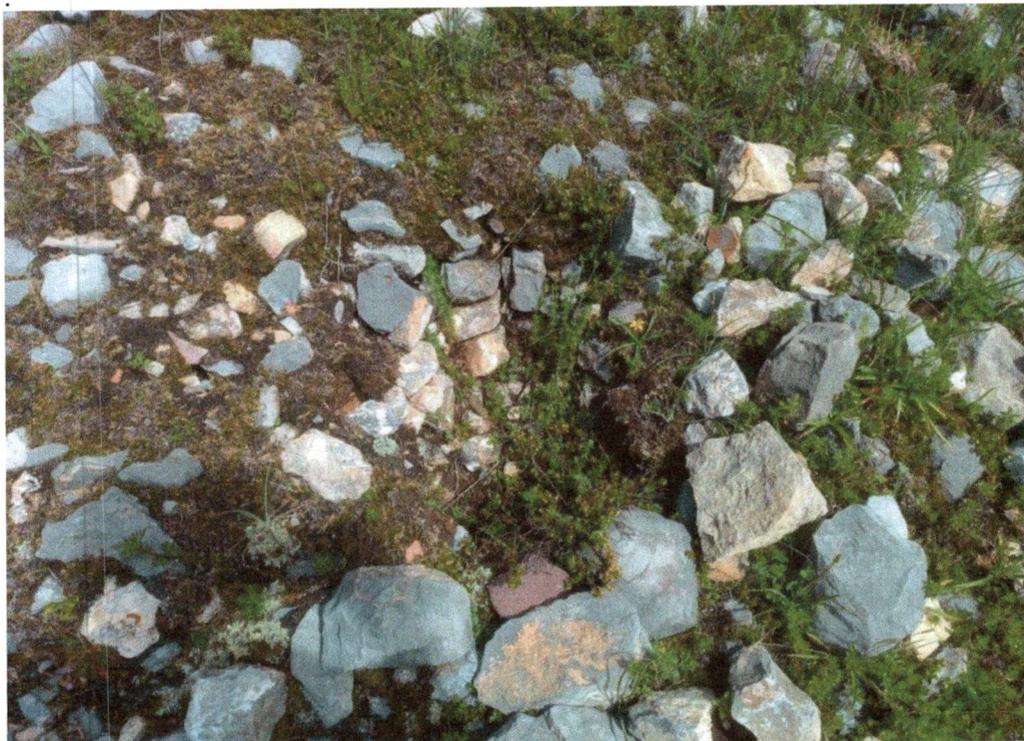
Foto. 4: vista del sitio arqueológico de pueblo viejo donde se evidencia extracción de piedras de estructuras arquitectónicas, las cuales fueron realizados por la ampliación de terrenos de cultivo.

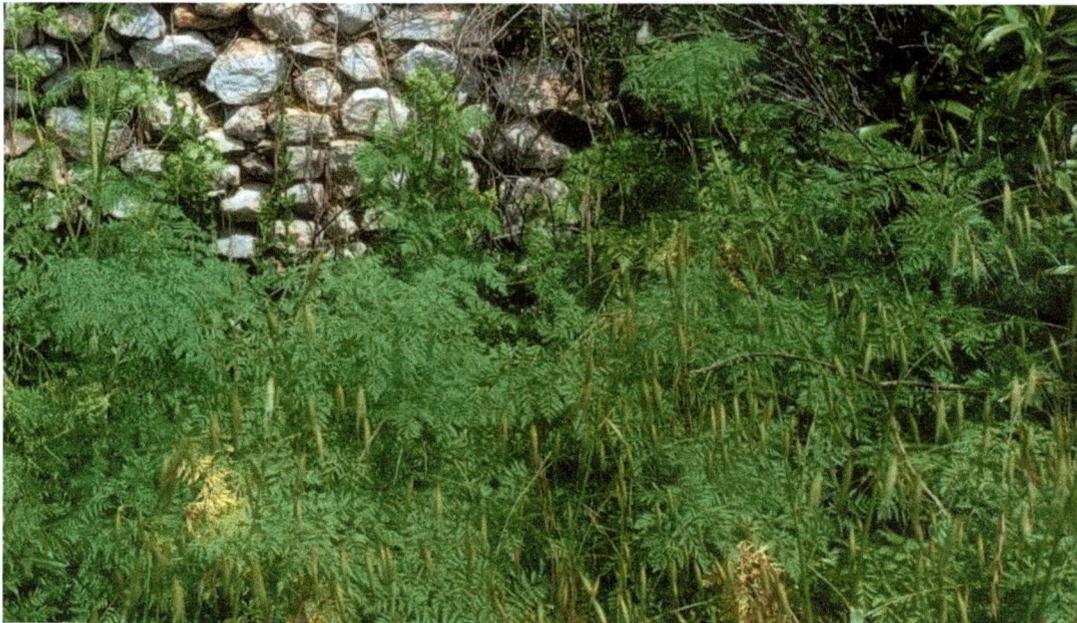
Foto. 5: vista del sitio arqueológico de pueblo viejo donde se evidencia que están cubiertos por maleza y arbustos de raíces profundas las cuales alteran las estructuras arquitectónicas.

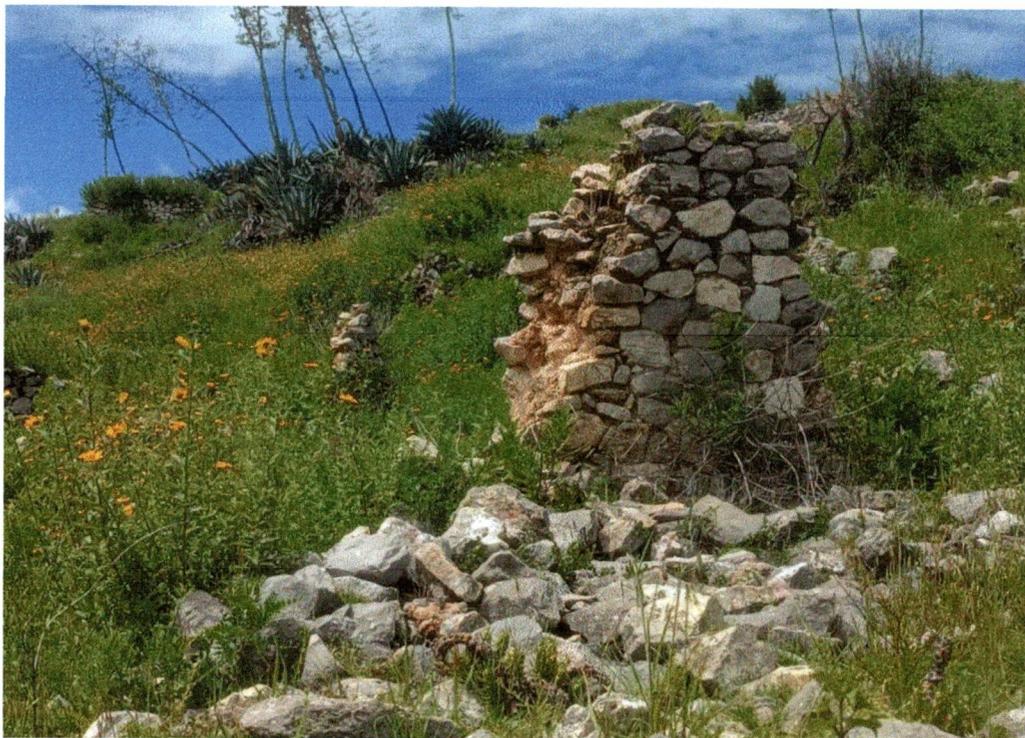
Foto. 6: vista del sitio arqueológico de pueblo viejo donde se evidencia áreas de cultivo con sembrío de cebada las cuales están muy próximas a estructuras arquitectónicas.

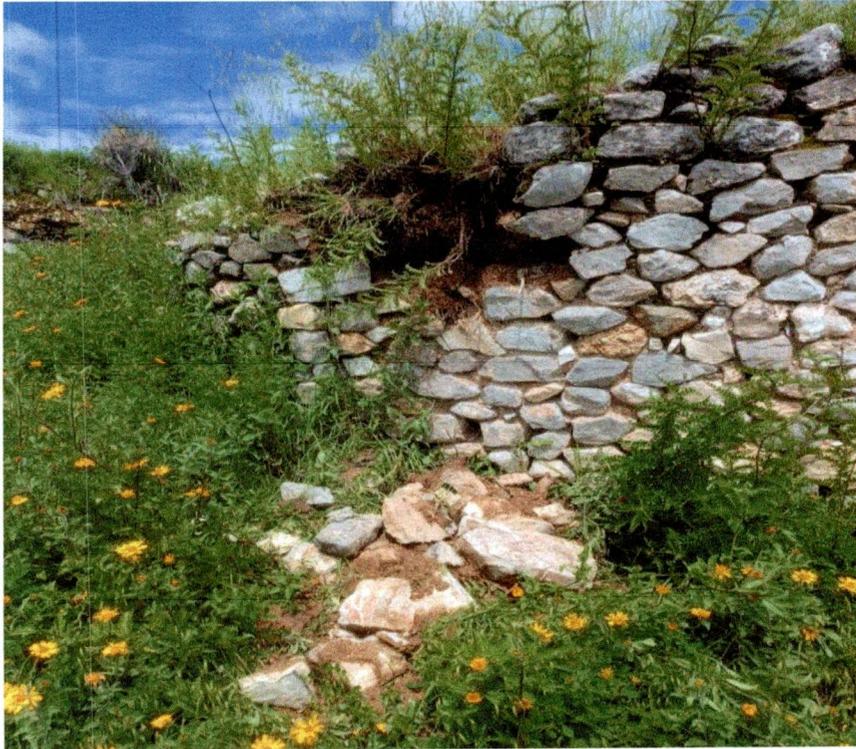
Foto. 7: vista del colapso de muros por los efectos naturales (lluvias y arbustos en el muro) del sitio arqueológico de Pueblo viejo.

Hacer mención que el sitio arqueológico se encuentra en mal estado de conservación, puesto que el día de la inspección 24 de febrero del 2025 se constató colapso de algunos muros por los efectos de las lluvias intensas, así mismo la presencia de arbustos con raíces profundas sobre los muros de las estructuras arquitectónicas están deteriorando y debilitando el muro de las estructuras arquitectónicas.

Apuntalamiento	x	Se deberá realizar el apuntalamiento de las estructuras que se encuentran en peligro de colapso de muros para la salvaguarda de las estructuras arquitectónicas, para lo cual patrimonio arqueológico inmueble de la DDC Junín tendrá que coordinar con las instancias competentes.
Señalización	x	Se deberá efectuar la colocación de hitos y paneles de señalización de acuerdo a los criterios establecidos por el Ministerio de Cultura, por lo cual el patrimonio arqueológico inmueble deberá gestionar a las instancias competentes.
Otros	x	comunicar a la municipalidad distrital de Pancan para tomar acciones preventivas contra los hechos sucedidos, según Ley N° 27972 en materia de protección del patrimonio cultural de la nación dentro de su jurisdicción. comunicar a la municipalidad provincial de Jauja para tomar medidas de prevención y salvaguarda contra los hechos sucedidos de afectación en el sitio arqueológico de Pueblo viejo. Comunicar a la comunidad campesina de Pachasucho que el sitio arqueológico de Pueblo viejo se encuentra dentro de su jurisdicción y que toda a acción a realizar al interior del sitio arqueológico tiene que tener la autorización expresa del Ministerio de Cultura.

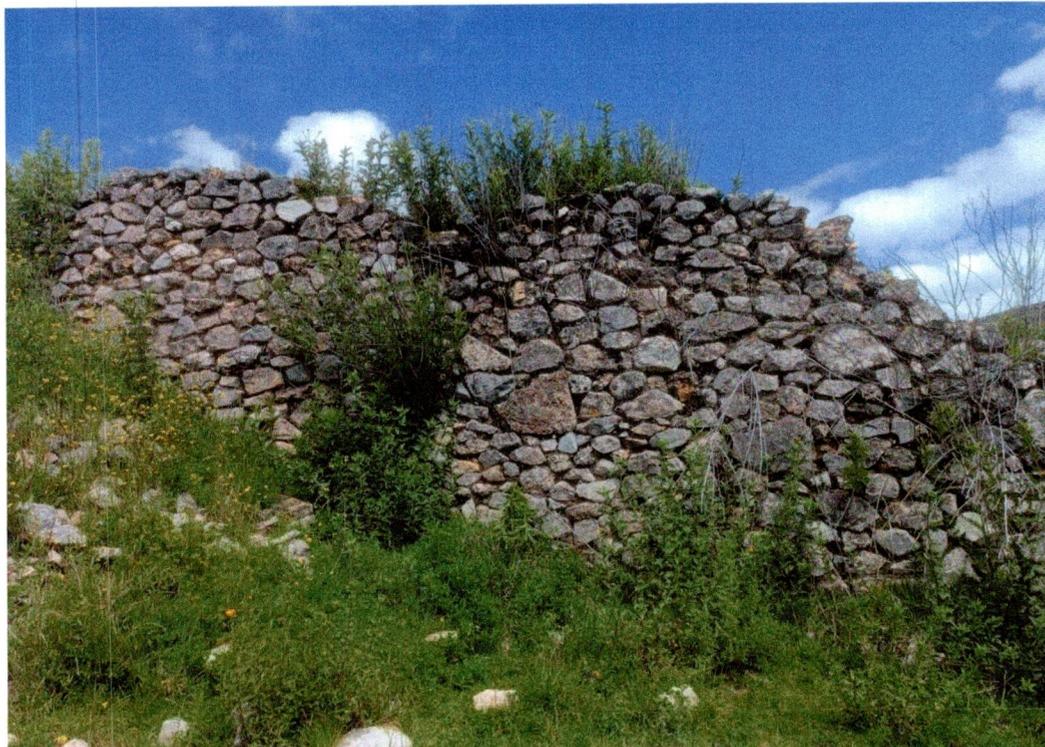
Foto. 8: vista del muro donde se evidencia la presencia de arbusto en el muro del sitio arqueológico de pueblo viejo

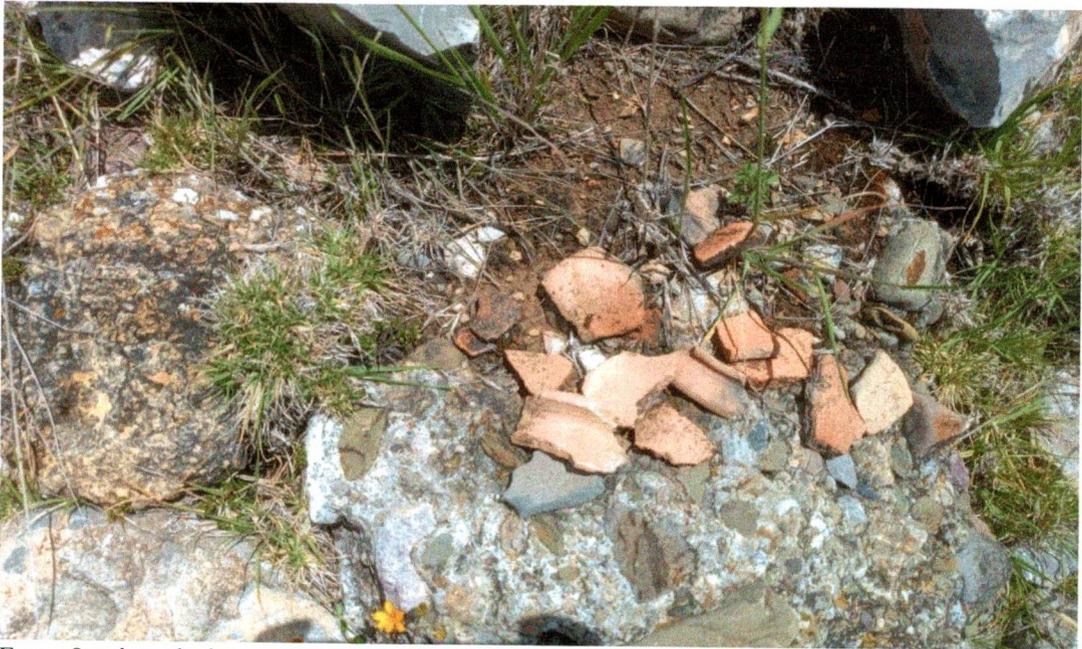
Foto. 9: vista de las evidencias culturales como fragmentos de cerámica diagnóstica y no diagnóstica expuestos en la superficie del sitio arqueológico de pueblo viejo producto de los huaqueos.

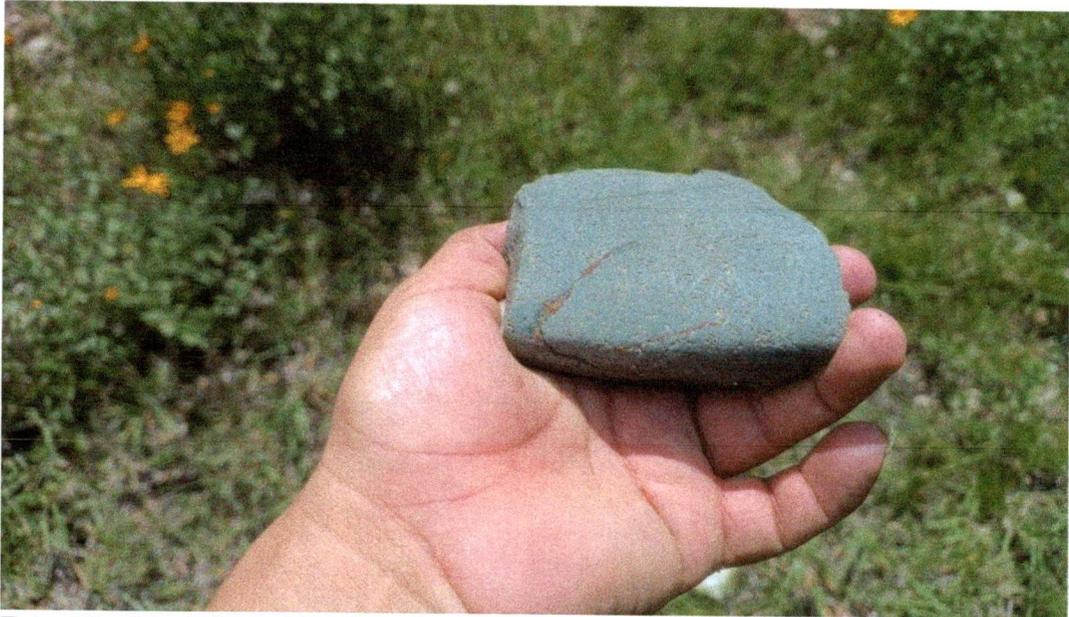
Foto. 10: vista de las evidencias culturales como material lítico con huellas de uso expuestos en la superficie del sitio arqueológico de pueblo viejo.

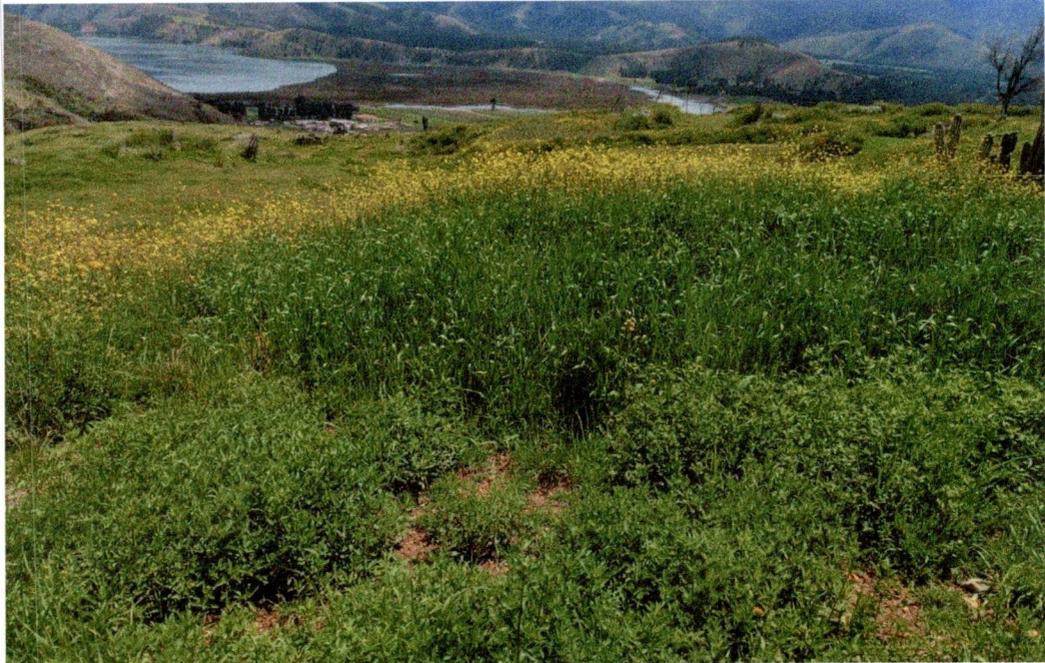
Foto.1: vista de las áreas reportadas como afectación, donde a la actualidad se están usando como áreas de cultivo con sembrío de cebada. (inspección técnica 24.02.2025).

MEDIDA		REFERENCIA
Paralización y/o cese de la afectación:	x	Se deberá realizar la paralización inmediata de las actividades de apertura de terrenos de cultivo en el sitio arqueológico de Pueblo Viejo.

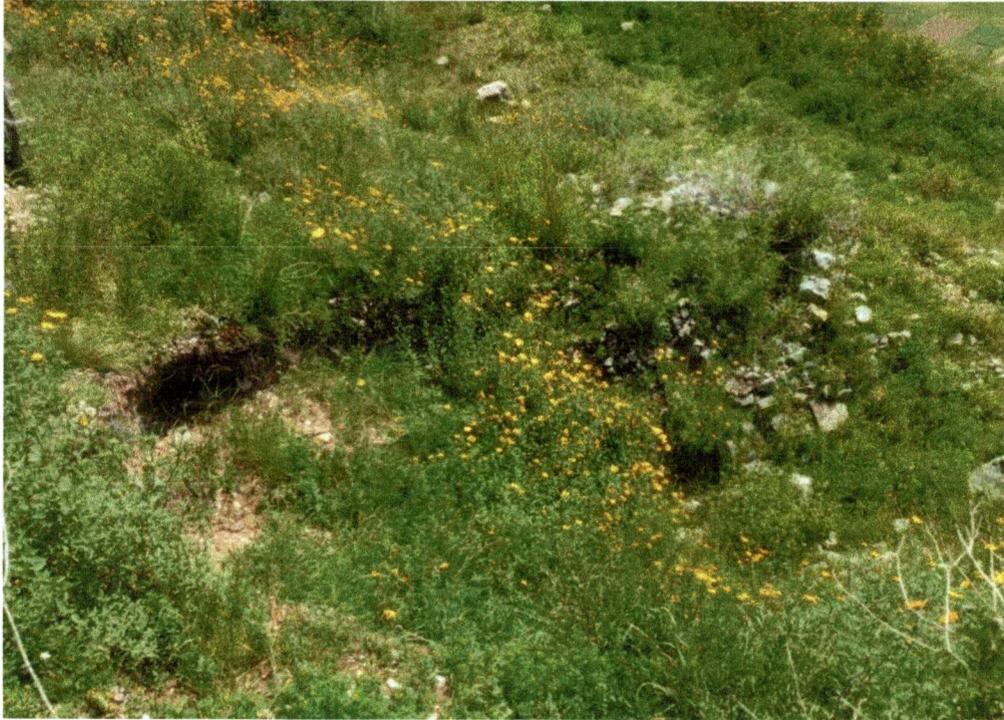
Foto.2: vista de las áreas con presencia de huaqueo las cuales ya están cubiertas por maleza típicos de la zona. (inspección técnica 24.02.2025).

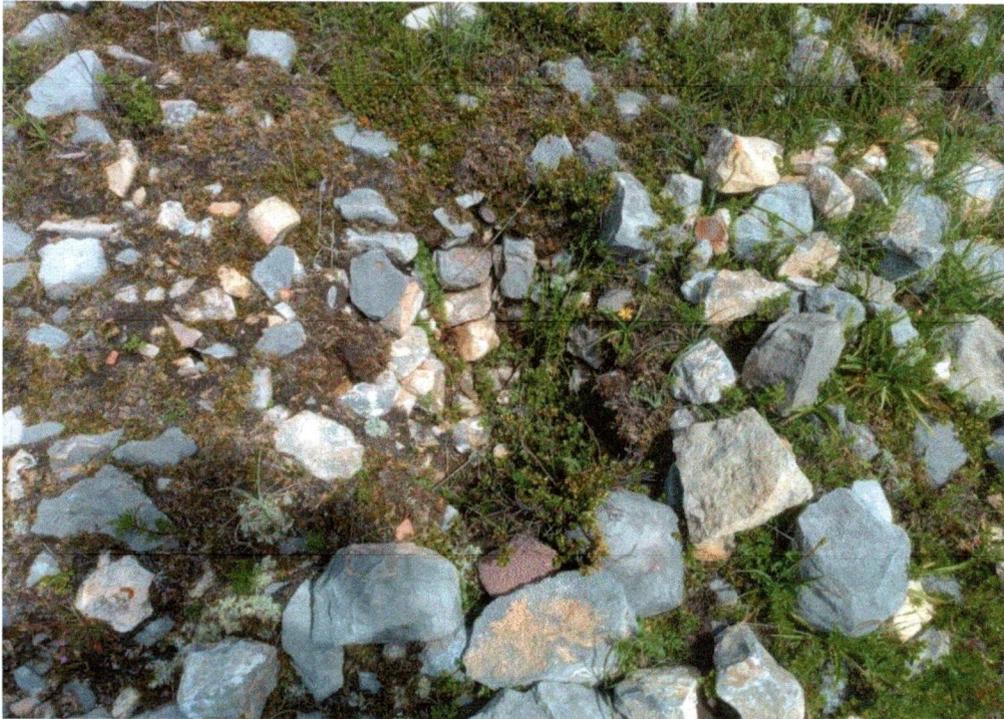
Foto.3: vista de las áreas reportadas como afectación, donde se evidencia extracción de piedras, las cuales se exponen en la superficie del terreno. (inspección técnica 24.02.2025).

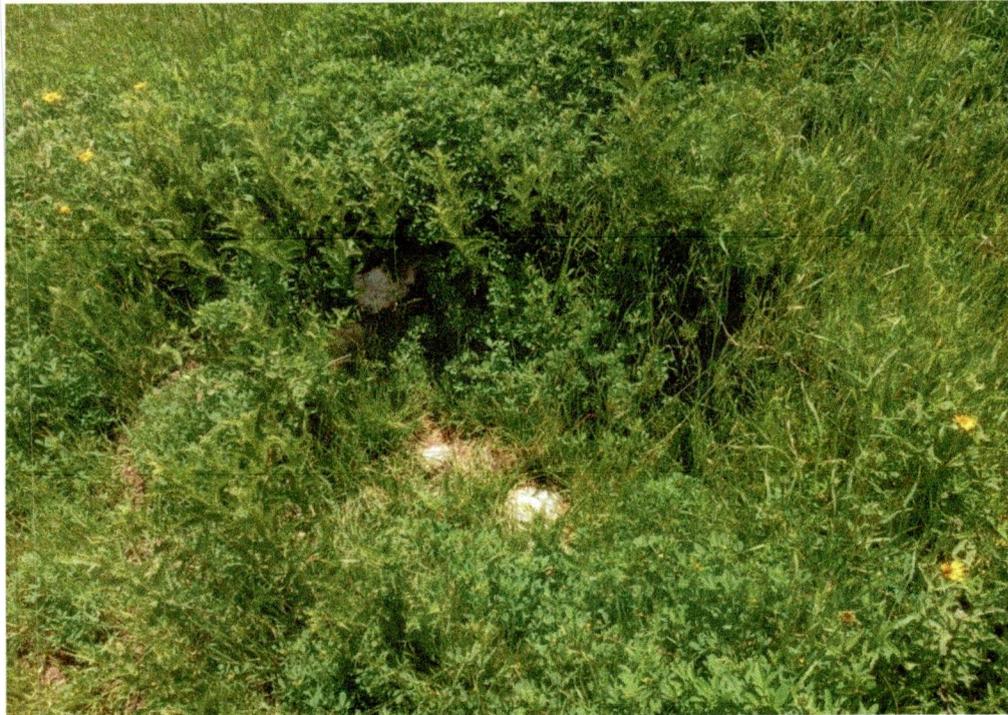
Foto.4: vista de las áreas con presencia de huaqueo las cuales ya están cubiertos por maleza típicos de la zona. (inspección técnica 24.02.2025).

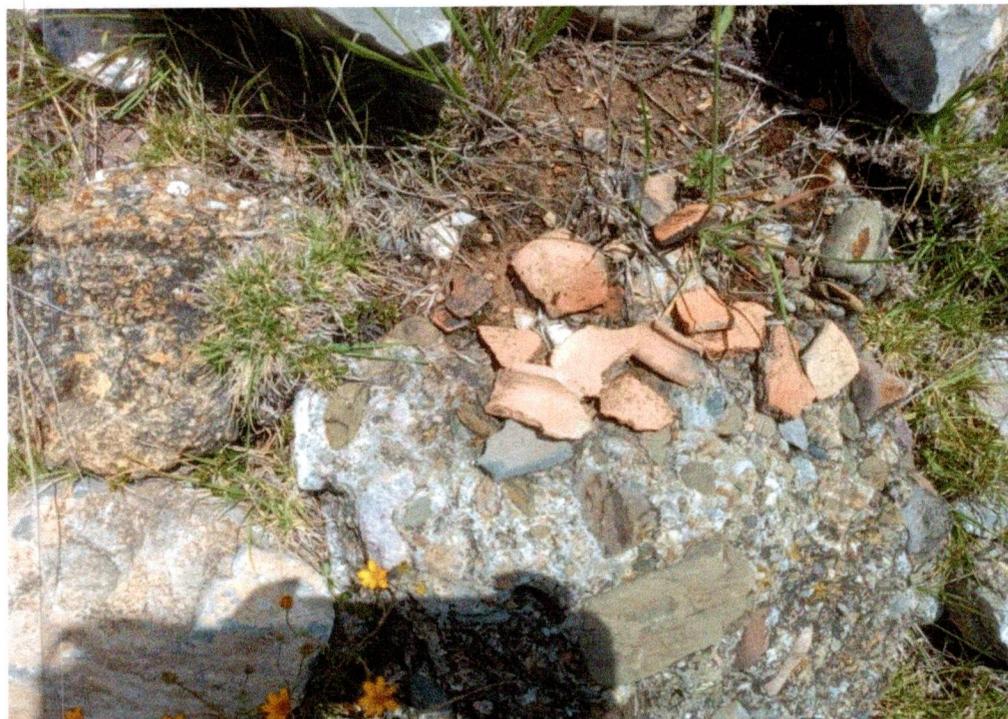
Foto.5: vista de las áreas con presencia de huaqueo donde se han extraído fragmentos de cerámica diagnóstica y no diagnóstica. (inspección técnica 24.02.2025).

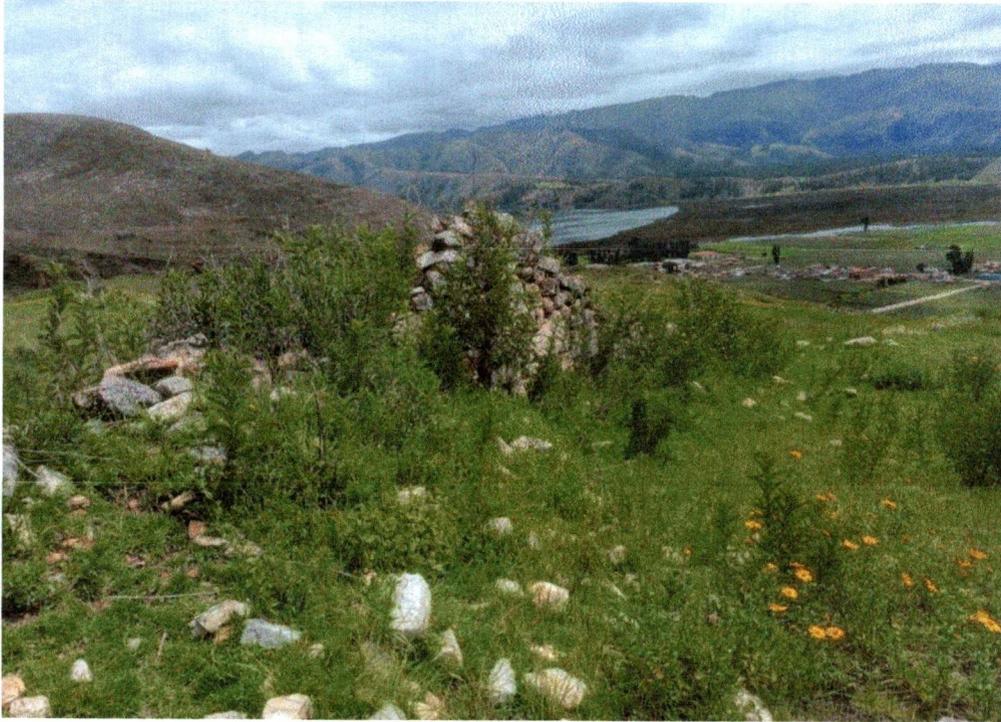
Foto.6: vista de estructuras arquitectónicas las cuales se encuentran en mal estado de conservación, las cuales están cubiertas por maleza típicos de la zona. (inspección técnica 24.02.2025).

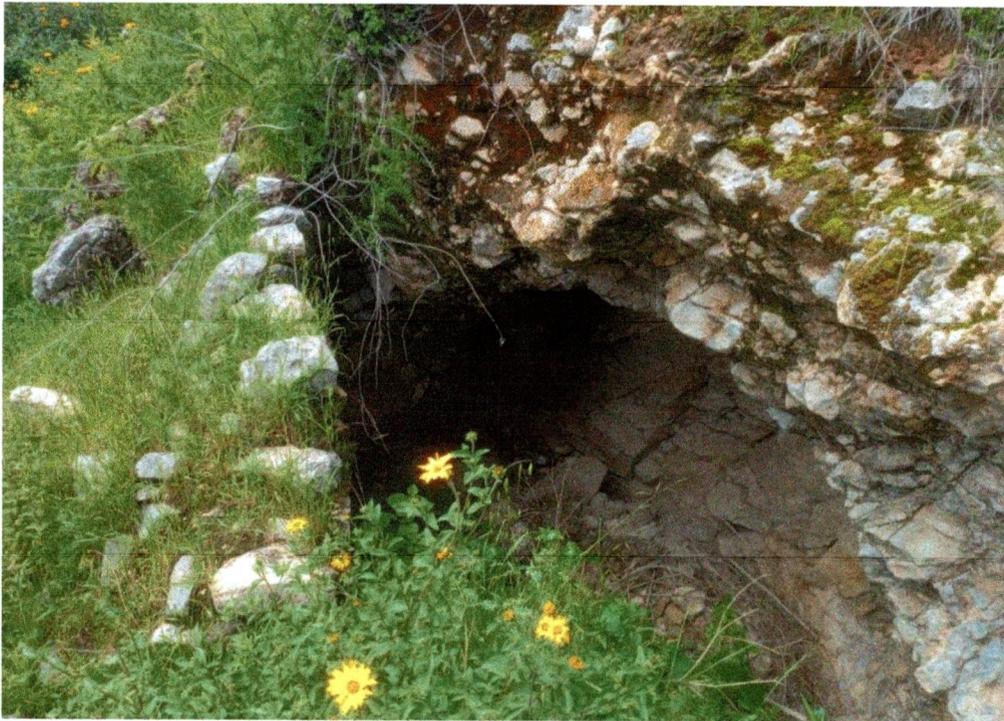
Foto.7: vista de construcción adosados a la roca, las cuales son estructuras funerarias, en mal estado de conservación, al interior se evidencia basura moderna. (inspección técnica 24.02.2025).

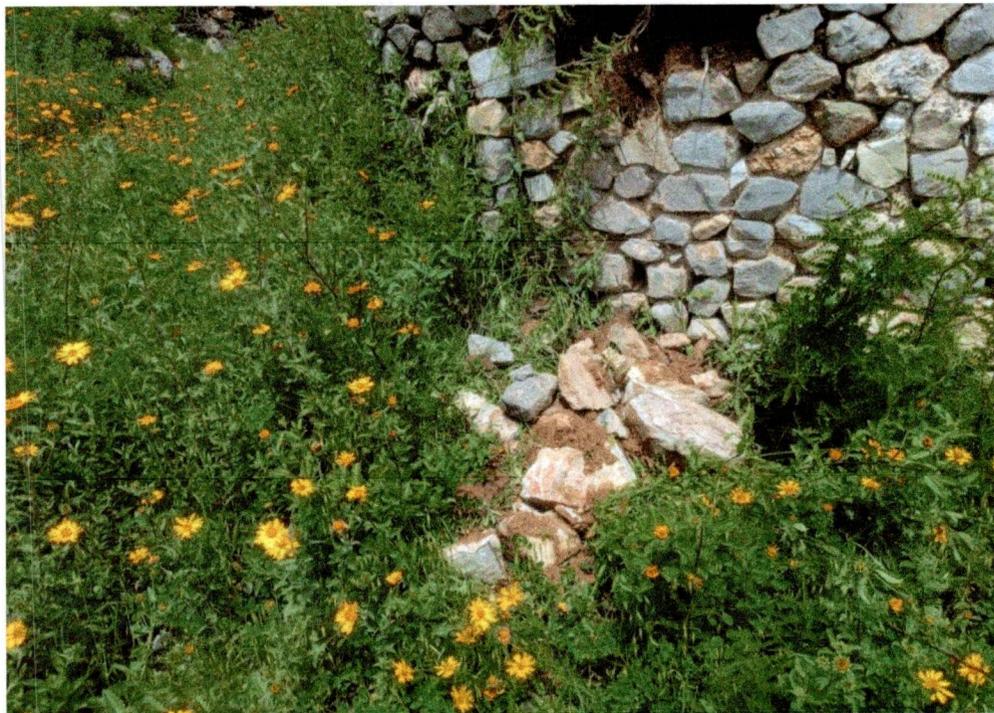
Foto.8: estructura arquitectónica en mal estado de conservación donde se evidencia colapso de muros por efectos naturales, así mismo está cubierto por arbusto. (inspección técnica 24.02.2025).

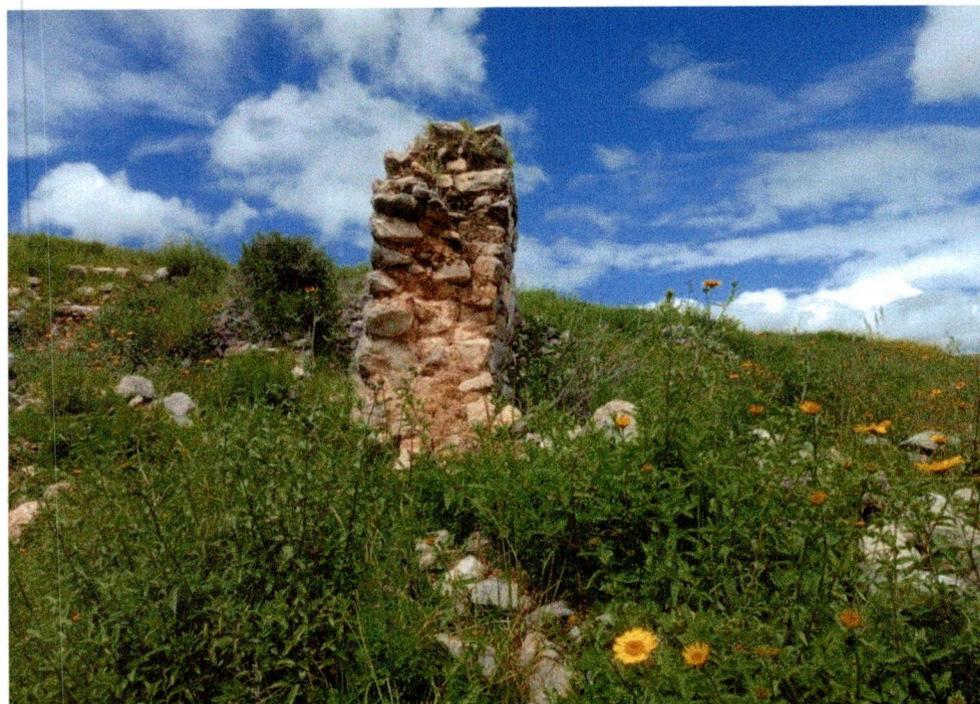
Foto.9: estructura arquitectónica en mal estado de conservación donde se evidencia colapso de muros por efectos naturales. (inspección técnica 24.02.2025).
