## RESOLUCION DIRECTORAL N° 000183-2025-DGPA-VMPCIC/MC

**INFORME N° 000182-2025-DGPA-VMPCIC-ARD/MC**

**Asunto :** Informe de Viabilidad para la Protección Provisional del Sitio  
Arqueológico Huaca Hedionda, ubicado en el distrito de La  
Rinconada, provincia de Santa, departamento de Ancash..

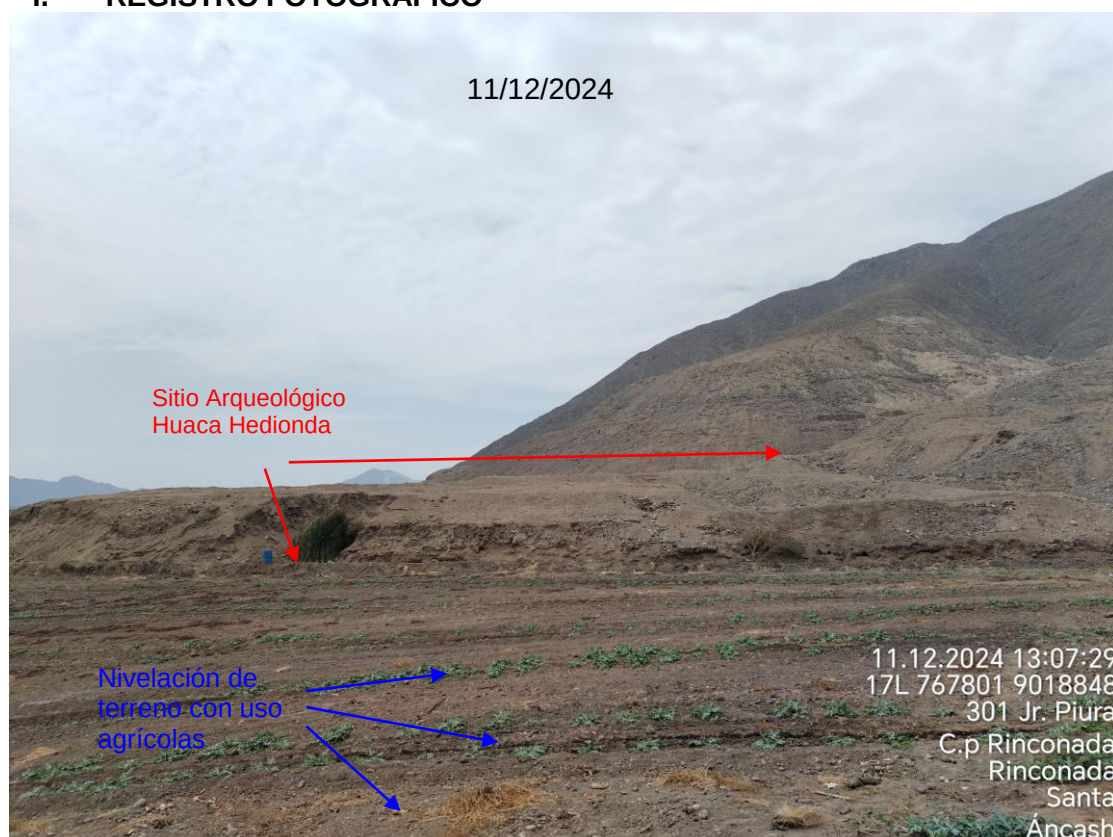
Foto **1**: Sitio Arqueológico Huaca hedionda. Vista panorámica, del área donde han realizado asentamiento de terrenos agrícolas (color azul) al interior del sitio (color rojo). **Foto tomado el 11 de diciembre de 2024**

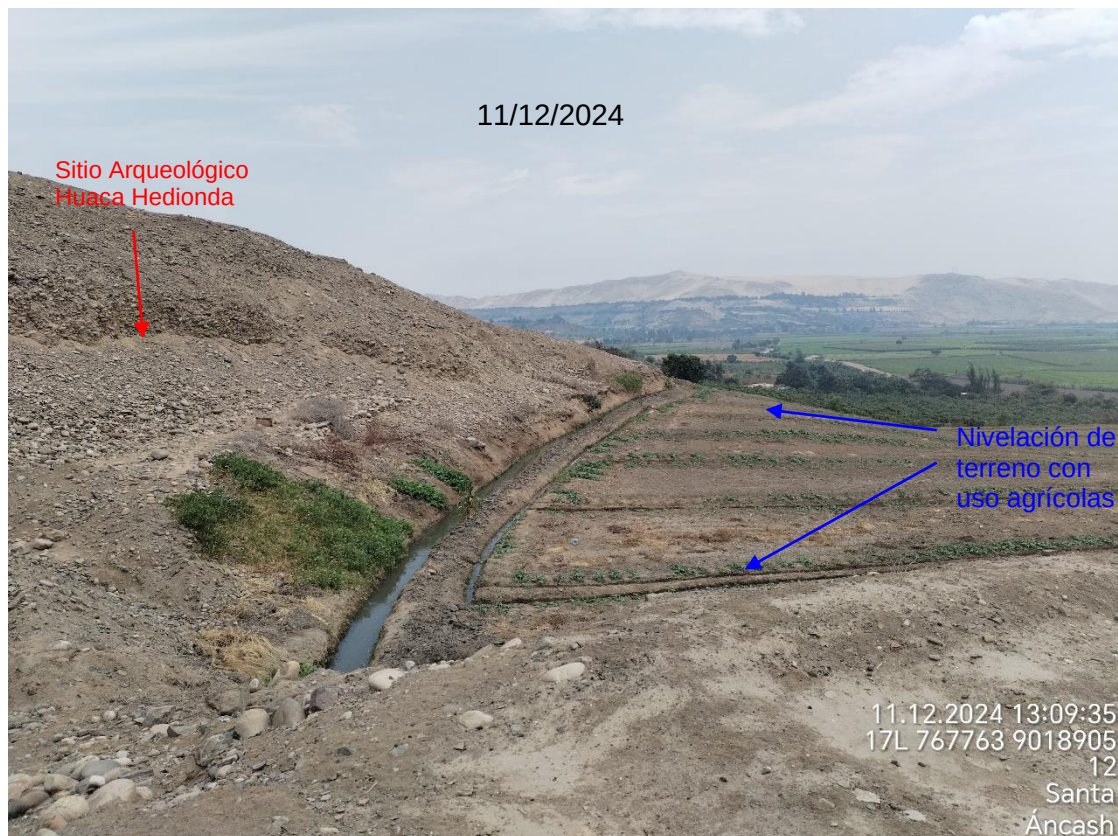
Foto 2: Sitio Arqueológico Huaca Hedionda. Vista panorámica, del área donde han realizado asentamiento de terrenos agrícolas al interior del sitio. **Foto tomado el 11 de diciembre de 2024**

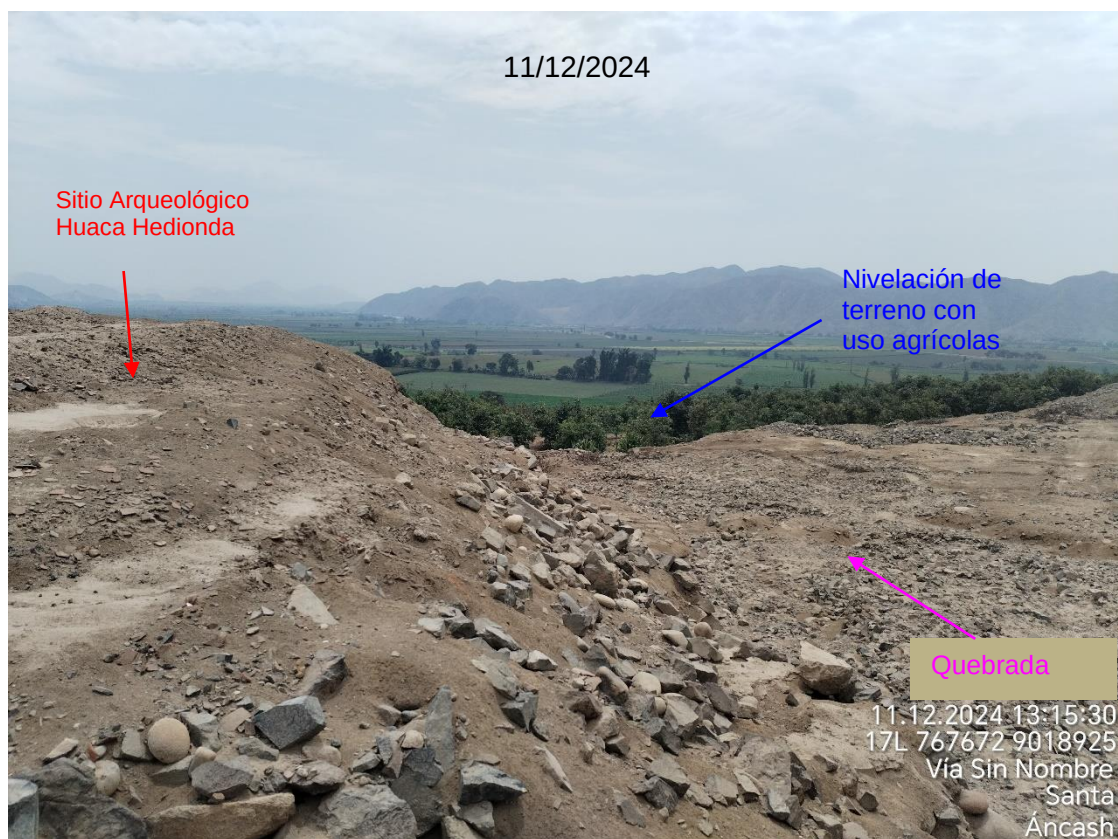
Foto 3: Sitio Arqueológico Huaca Hedionda. Vista panorámica, del área donde han realizado asentamiento de terrenos agrícolas al interior del sitio, Además, vista de la quebrada que en épocas de lluvia arrastra consigo estructuras y materiales arqueológicos. **Foto tomado el 11 de diciembre de 2024**

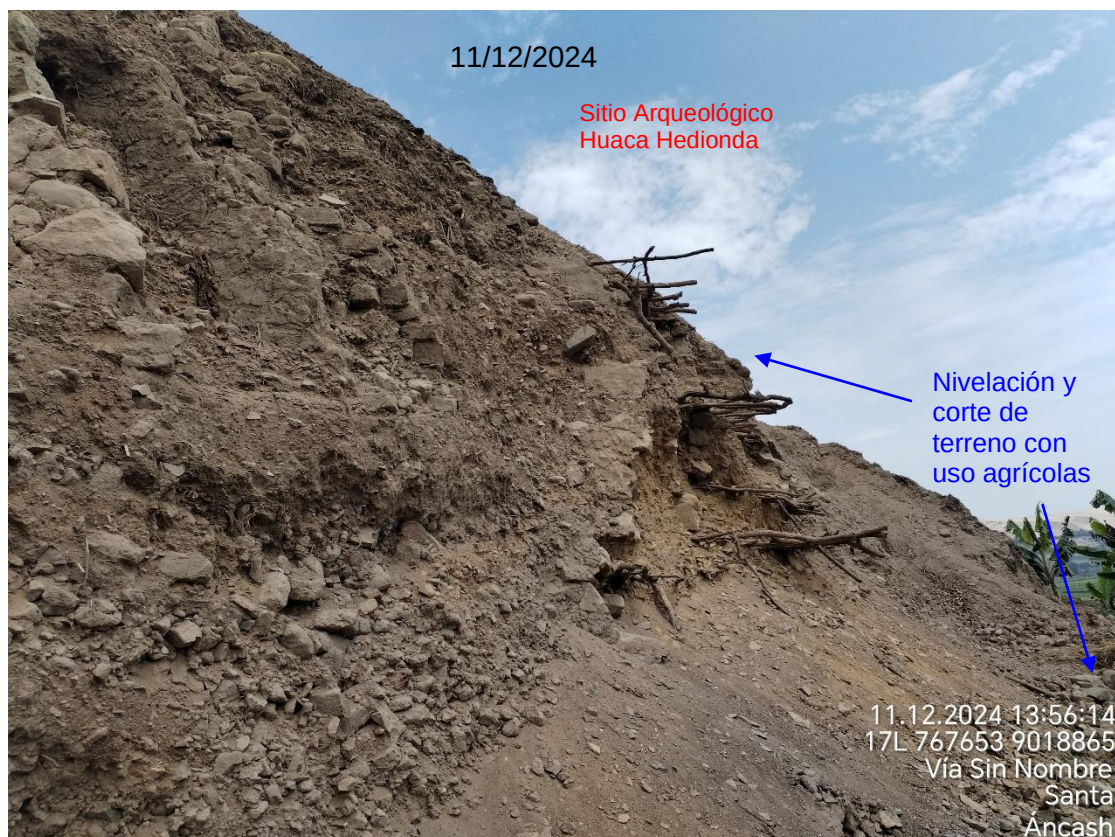
Foto 4: Sitio Arqueológico Huaca hedionda. Vista de detalle del área donde han realizado corte del sitio arqueológico con agrícolas, en el perfil se aprecia la técnica constructiva del sitio. **Foto tomado el 11 de diciembre de 2024**

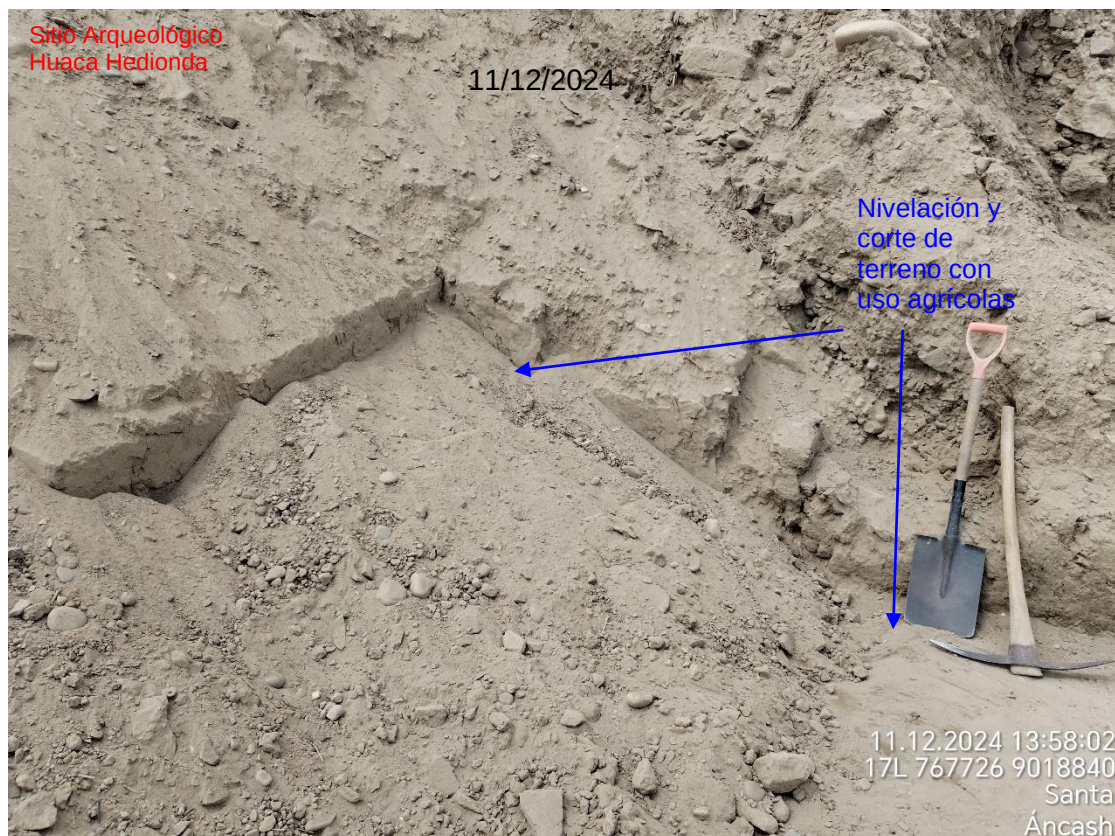
Foto 5: Sitio Arqueológico Huaca hedionda. Vista de detalle del área donde se están realizando corte del sitio arqueológico con agrícolas, en el perfil se aprecia que la remoción de tierra está exponiendo un muro de adobes con enlucido. **Foto tomado el 11 de diciembre de 2024**

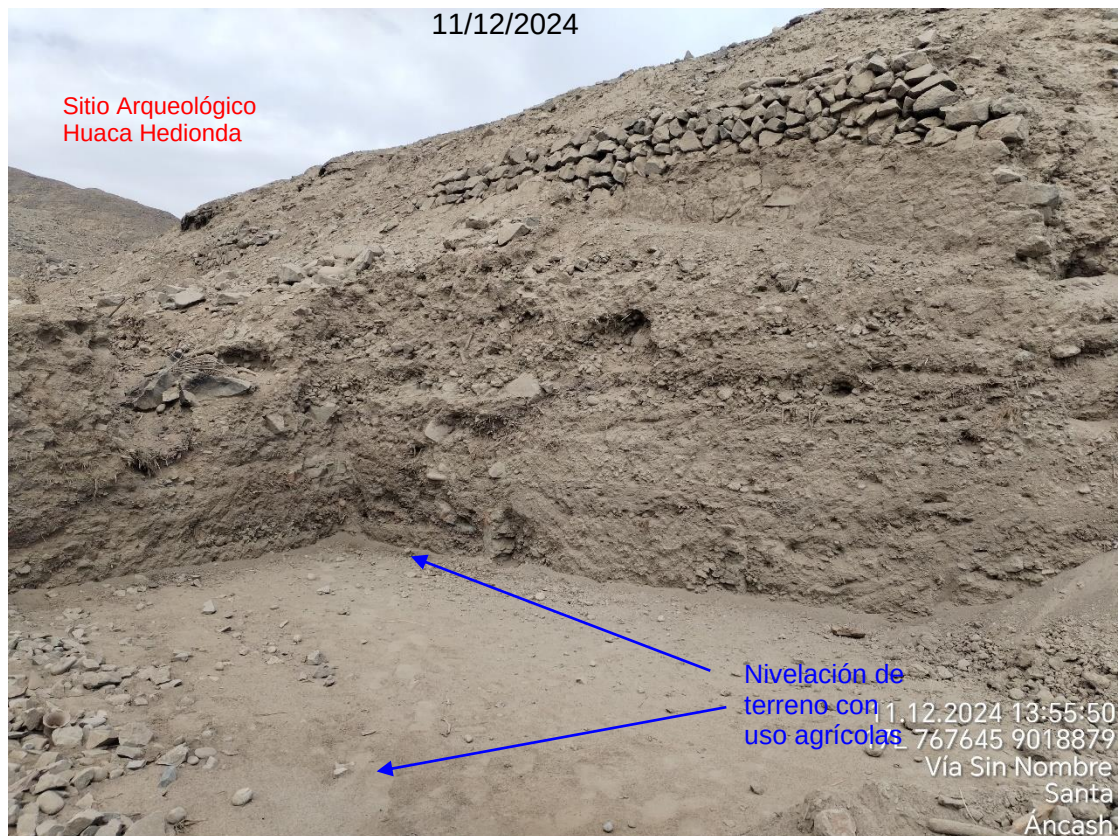
Foto **6**: Sitio Arqueológico Huaca hedionda. Vista de detalle del área donde han realizado corte del sitio arqueológico con agrícolas o de vivienda, en el perfil se aprecia superposición de muros del sitio. **Foto tomado el 11 de diciembre de 2024**
