## RESOLUCION DIRECTORAL N° 000188-2025-DGPA-VMPCIC/MC

**Asunto :** REMITO INFORME DE INSPECCIÓN N° 004-2025-JCSM,  
SOBRE LA VIABILIDAD DE LA DETERMINACION DE LA  
PROTECCION PROVISIONAL DEL SITIO ARQUEOLOGICO DE  
LLAQTAPATA, UBICADO EN EL DISTRITO DE ANCO,  
PROVINCIA DE CHURCAMP, DEPARTAMENTO DE  
HUANCAVELICA.

## INFORME DE INSPECCIÓN N° 004-2025-JCSM

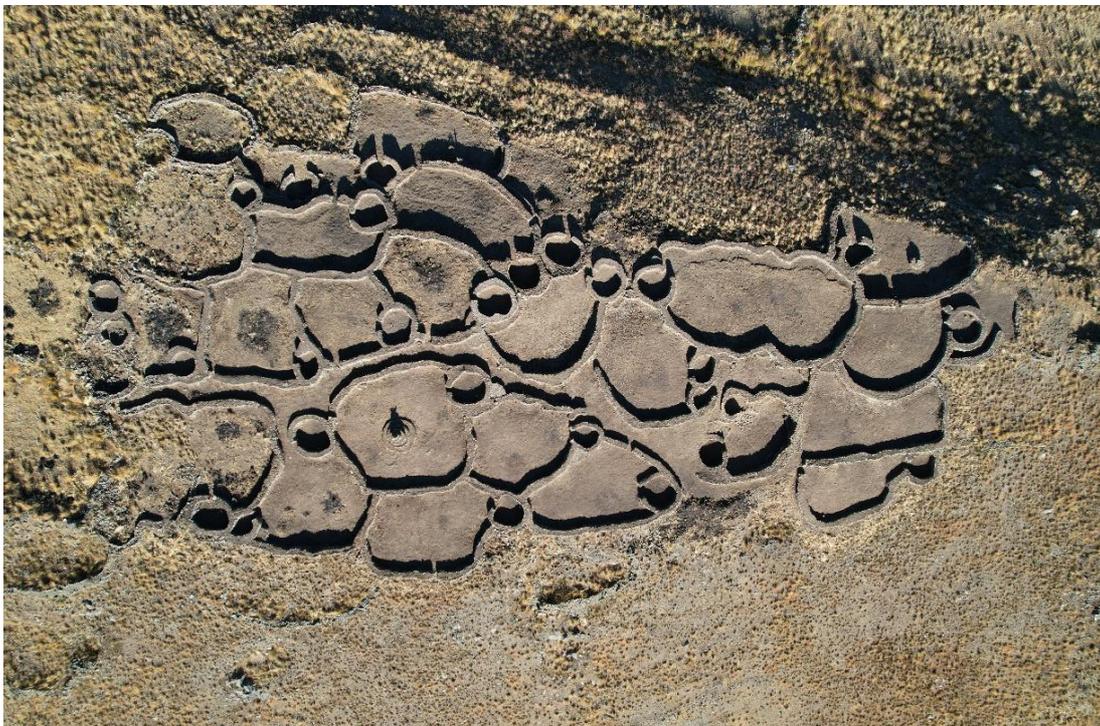
*Se ha determinado que el principal factor de afectación del sitio arqueológico Llaqtapata es el agente humano, principalmente por la ejecución por parte de la municipalidad de una obra pública no autorizado por el Ministerio de Cultura. En dichos trabajos a criterio propio de los intervinientes se ha realizado “restauración” del monumento generando alteraciones graves. Por otro lado, se ha identificado huaqueo y la ampliación de frontera agrícola para cultivo de papa, cerca de las estructuras, que podría implicar afectaciones futuras.*

Fotografía 1. Fotografía aérea con dron donde se observa el área total de afectación efectuada por alteración y destrucción en el Sitio Arqueológico de Llaqtapata. Registro fotográfico del 24.07.2023.

MEDIDA			REFERENCIA
- Paralización de la afectación:	y/o	X	- Se ha realizado la notificación de oficio a la municipalidad para que no efectúe trabajos en el área sin autorización del Ministerio de Cultura, así mismo se coordinará acciones para la protección de área.
- Desmontaje:			
- Apuntalamiento:			
- Incautación:			
- Señalización:		X	- Se coordinará con el área de administración de la DDC Huancavelica la colocación de señalización.
- Retiro de estructuras temporales, maquinarias, herramientas, elementos y/o accesorios:

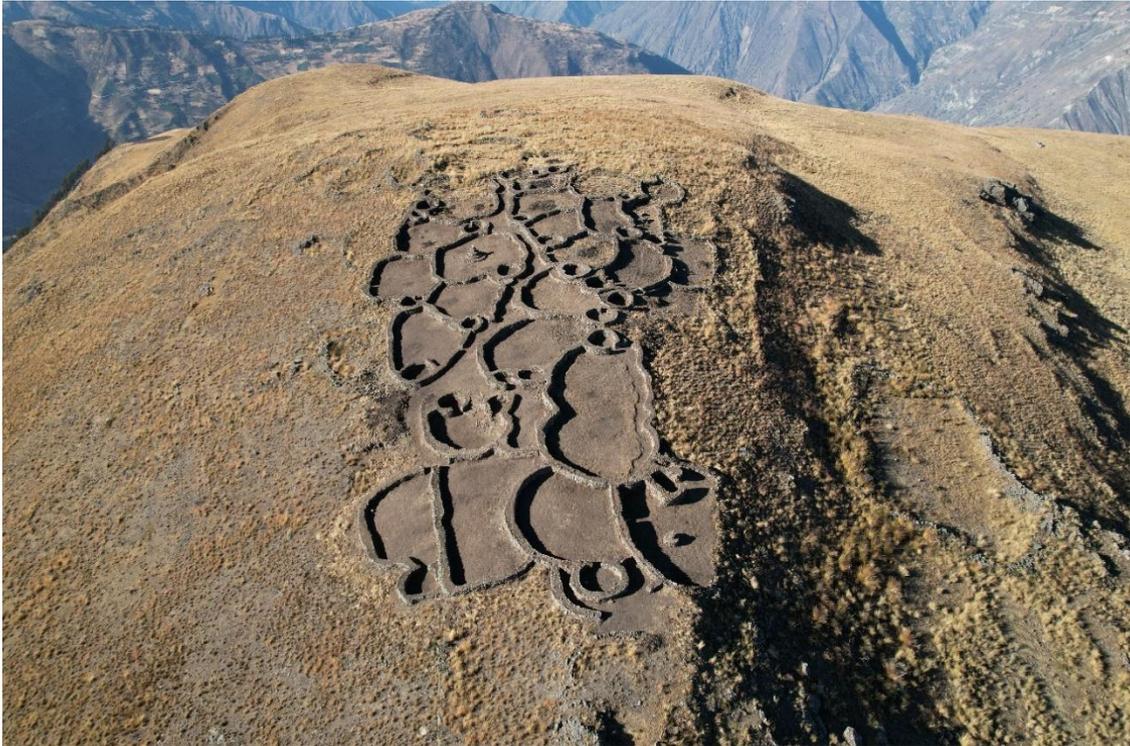
Fotografía 2. Fotografía aérea con dron de del área total de afectación del Sitio Arqueológico de Llaqtapata, donde se puede apreciar la alteración y destrucción realizada (Vista N-S). Registro fotográfico del 24.07.2023.

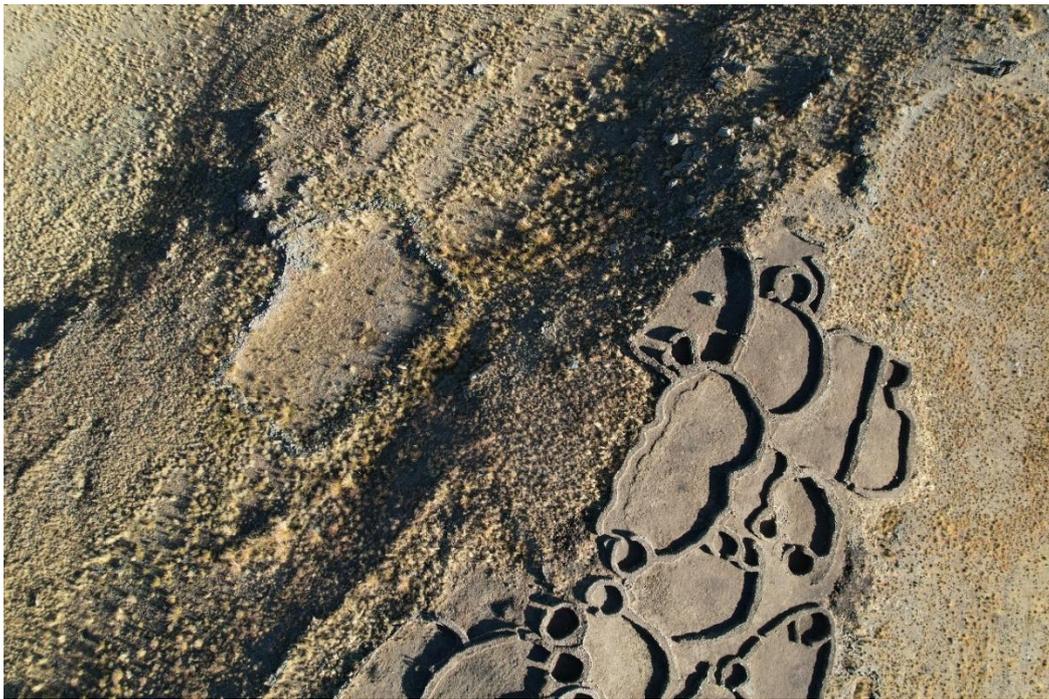
Fotografía 3. Fotografía área a detalle del área de afectación donde se aprecia los recintos afectados en la parte alta en la zona inferior derecha y un recinto acorralado intacto en el lado izquierdo (Vista S-N). Registro fotográfico del 24.07.2023.

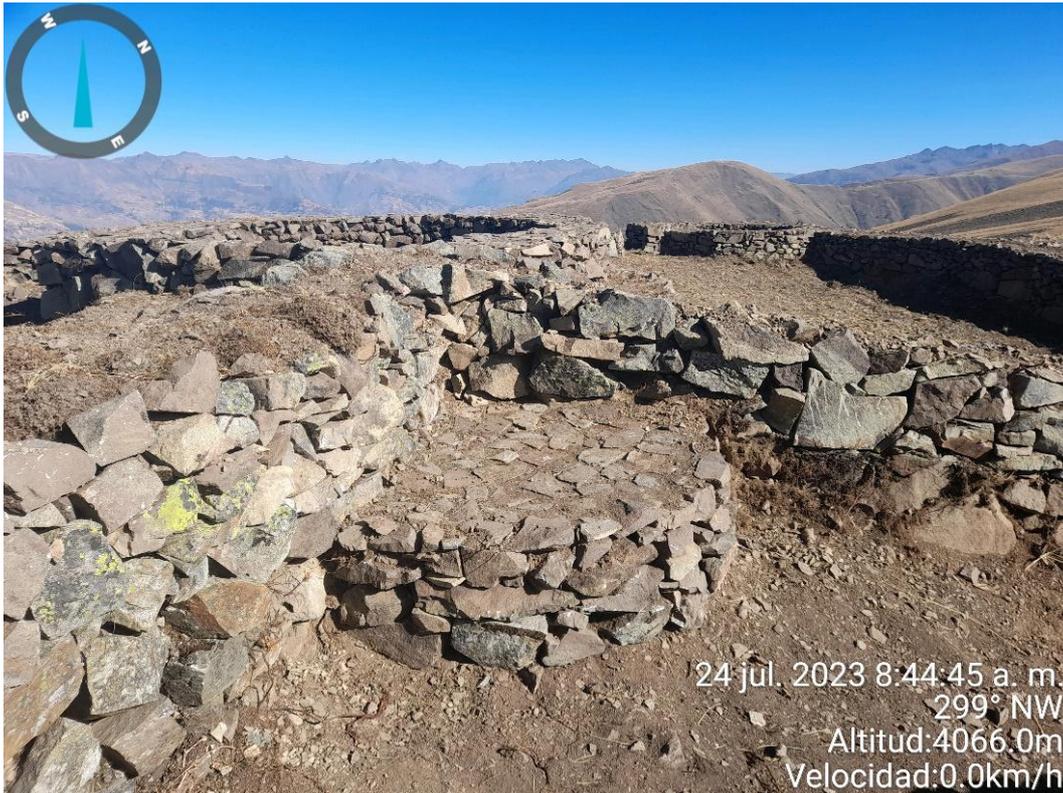
Fotografía 4. Vista a detalle del área donde se han realizado excavaciones y levantamiento de muros sobre la cabecera de los muros prehispánicos (Vista SE-NO). Registro fotográfico del 24.07.2023.

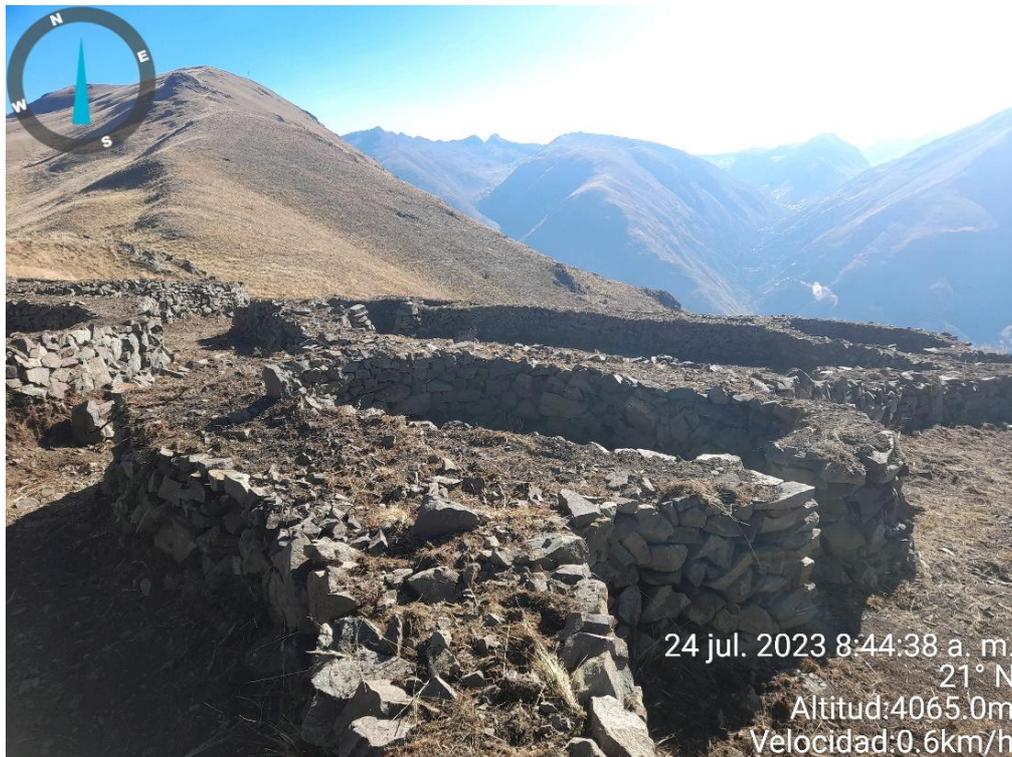
Fotografía 5. Vista a detalle del área de afectación por excavación y por colocación de muros secos en el Sitio Arqueológico de Llaqtapata (Vista S-N). Registro fotográfico del 24.07.2023.

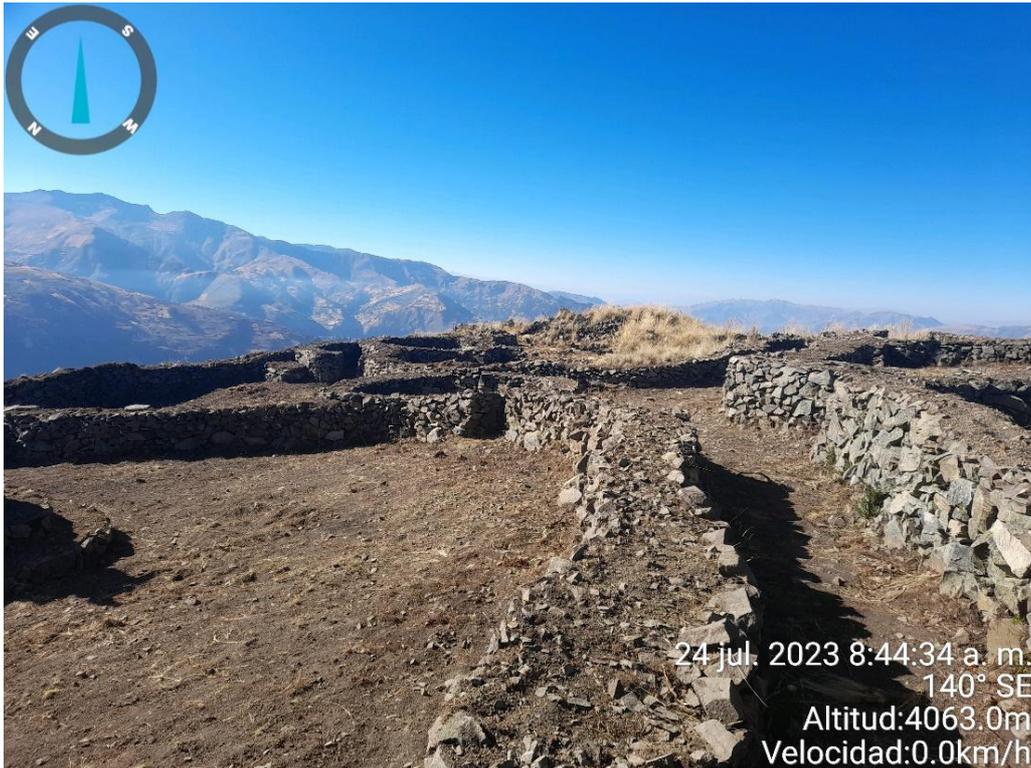
Fotografía 6. Vista a detalle de las excavaciones y modificación de muros prehispánicos en el Sitio Arqueológico de Llaqtaapata (Vista NO-SE). Registro fotográfico del 24.07.2023.

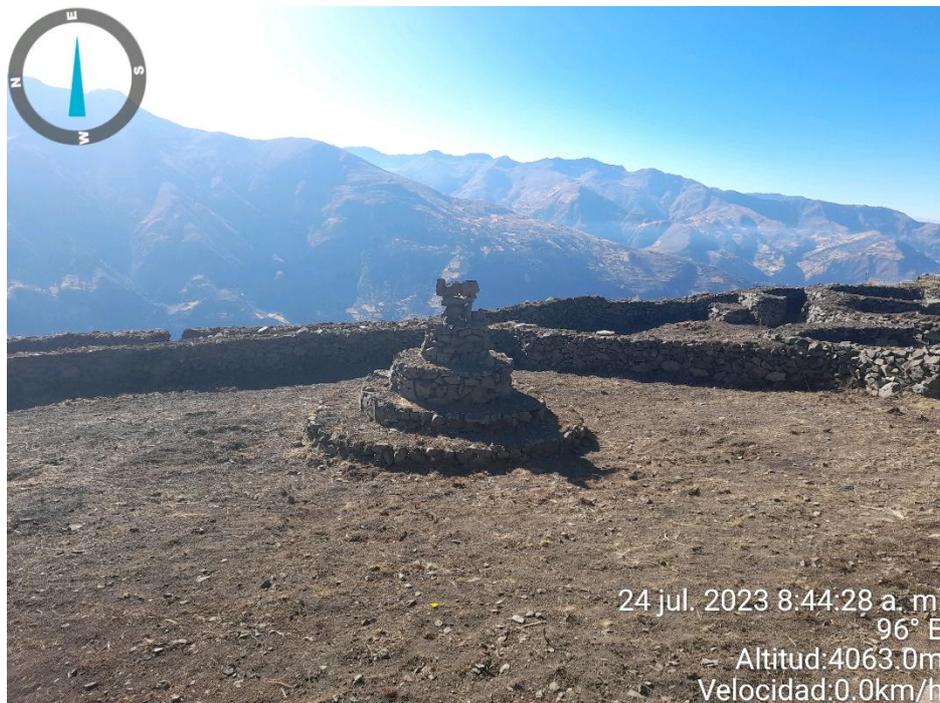
Fotografía 7. Vista a detalle de las excavaciones realizadas y de la colocación de un elemento ajeno a su condición cultural en el Sitio Arqueológico de Llaqtaapata (Vista O-E). Registro fotográfico del 24.07.2023.

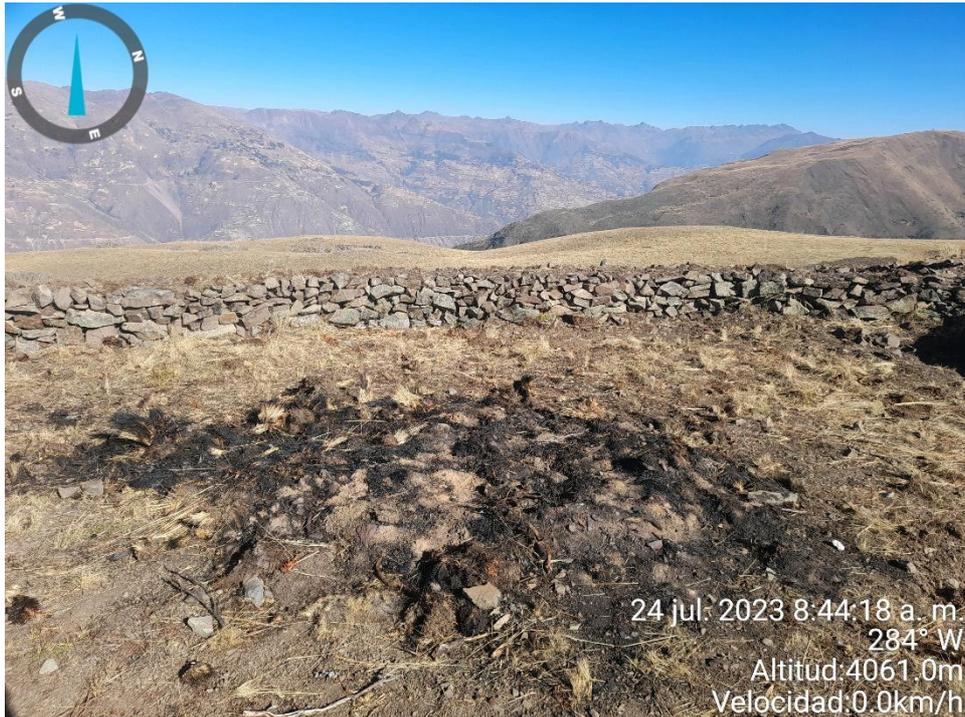
Fotografía 8. Vista a detalle del área donde se ha depositado material excedente y donde se ha quemado los ichus extraídos de los recintos arqueológicos del Sitio Arqueológico de Llaqtapata (Vista E-O). Registro fotográfico del 24.07.2023.

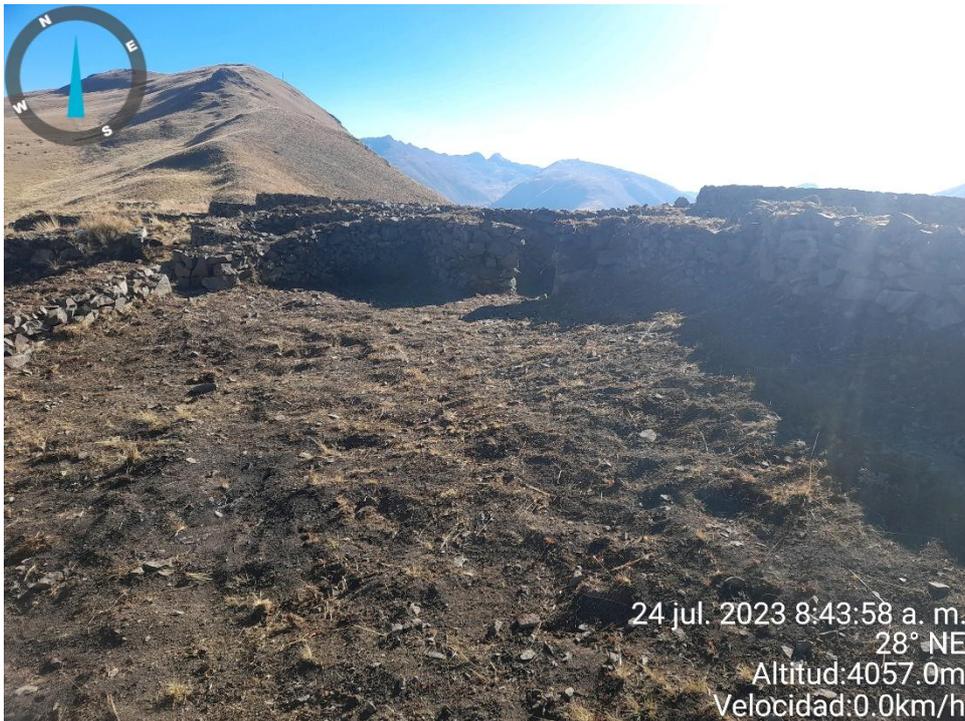
Fotografía 9. Vista a detalle de otro sector afectado por los trabajos de Lurawi Perú, en el Sitio Arqueológico de Llaqtapata (Vista SE-NE). Registro fotográfico del 24.07.2023.

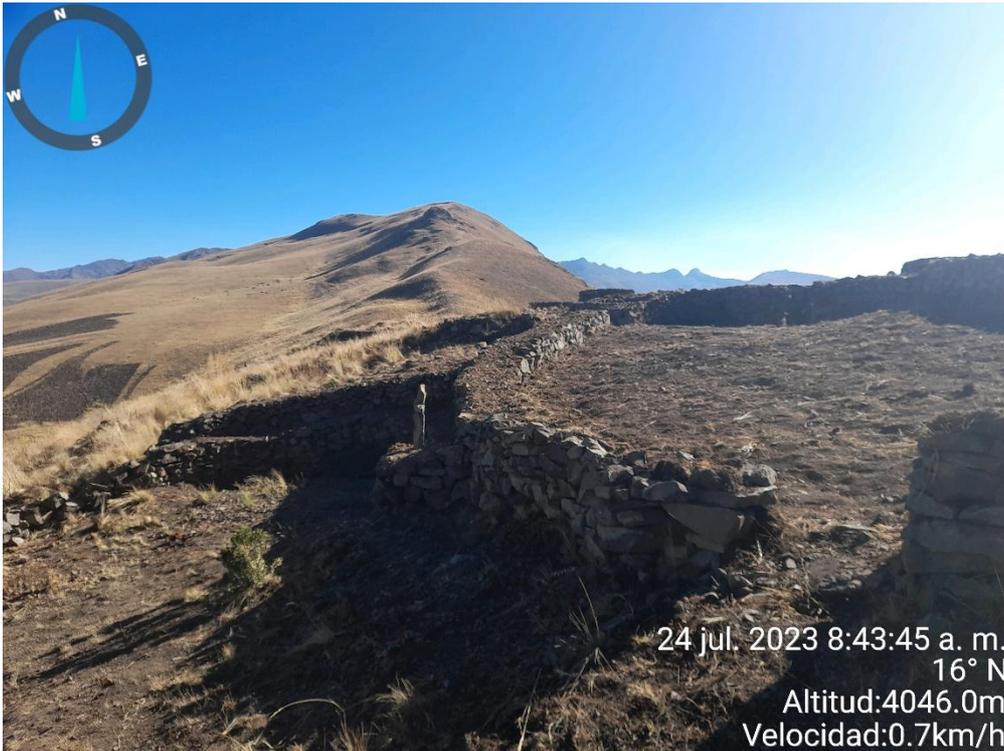
Fotografía 10. Vista a detalle de otro sector del Sitio Arqueológico de Llaqtapata que ha sido afectado producto de los trabajos de Lurawi Perú (Vista S-N). Registro fotográfico del 24.07.2023.

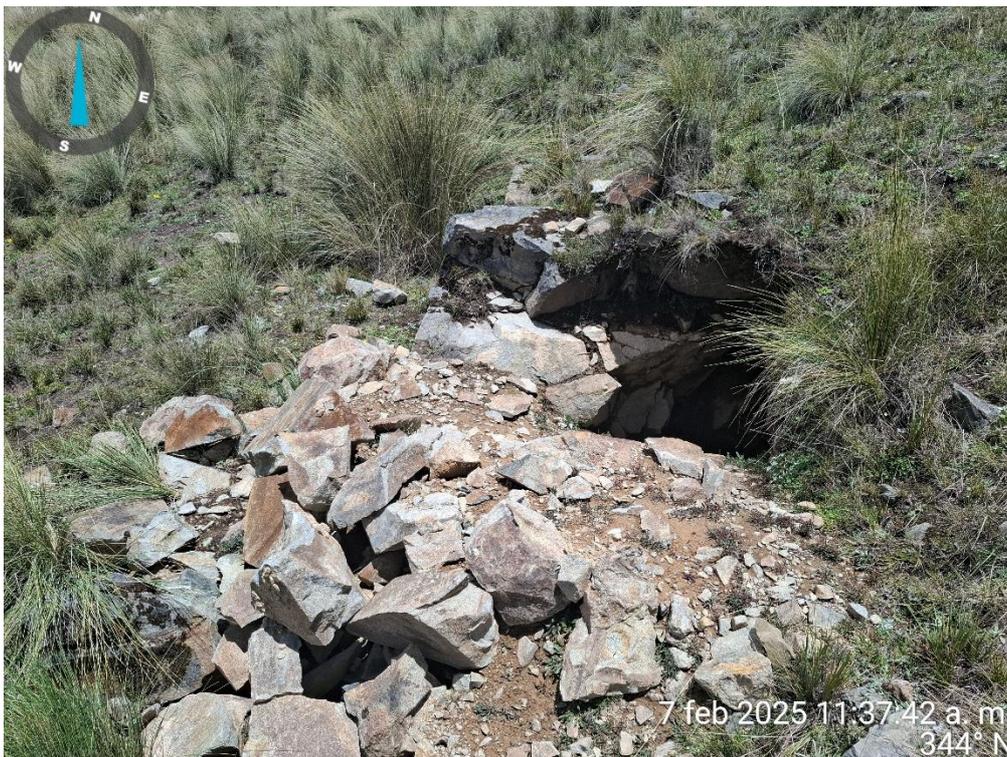
Fotografía 11. Vista de un presunto huaqueo en el sitio arqueológico Llaqtapata, registro fotográfico del 07 de febrero del 2025.

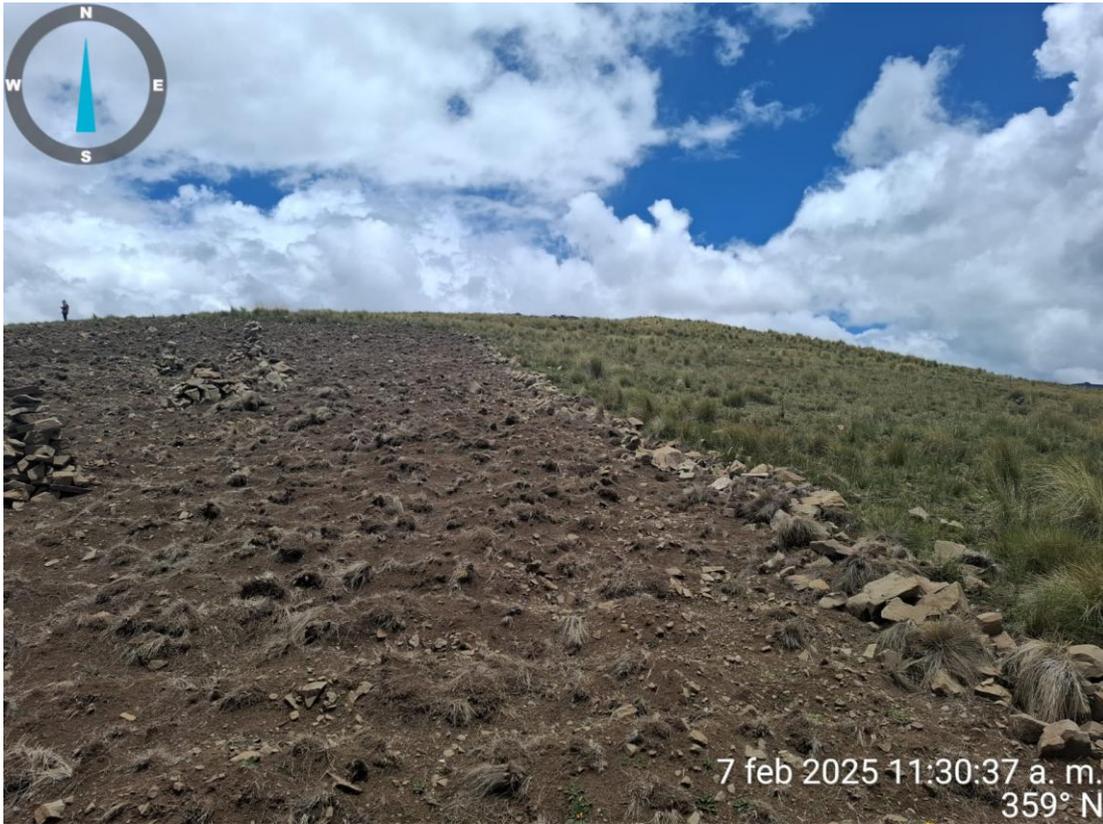
Fotografía 12. Registro fotográfico de fecha 07 de febrero del 2025, en la que se visualiza ampliación de frontera agrícola cerca de las estructuras arquitectónicas del sitio arqueológico Llaqtapata.
