RESOLUCIÓN DIRECTORAL N° 0309-2025-OEFA/DFAI

EXPEDIENTE N° : 0539-2023-OEFA/DFAI/PAS
ADMINISTRADO : DOE RUN PERÚ S.R.L. EN LIQUIDACIÓN EN MARCHA¹
UNIDAD FISCALIZABLE : COMPLEJO METALÚRGICO DE LA OROYA
UBICACIÓN : DISTRITO DE LA OROYA, PROVINCIA DE YAULI, DEPARTAMENTO DE JUNÍN
SECTOR : MINERÍA

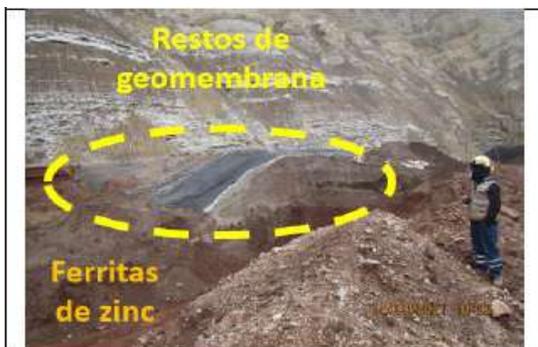
55. Durante la Supervisión Regular 2021 realizada del 12 al 23 de marzo de 2021, se verificó el Depósito de Escorias y Ferritas Huanchán; y, se observó que en ciertas zonas de la base de la Poza 4-B, no se contaba con revestimiento de geomembrana. Asimismo, en los taludes internos, a lo largo del dique perimetral y en varios puntos de anclaje del dique externo de dicha poza, se observó restos de geomembranas recortadas y/o en mal estado.
56. Asimismo, se constató que, en la Poza 4, existe contenido de ferritas de zinc; del mismo modo, se evidenció actividades de apilamiento, empaque de ferritas en bolsas big bag, carga y transporte de las bolsas big bag para su comercialización. Lo constatado se aprecia en el siguiente registro fotográfico:

Fotografía N° 13: En taludes internos, a lo largo del dique perimetral de la Poza 4-B del Depósito de Escorias y Ferritas Huanchán, se observó restos de geomembrana recortada y/o en mal estado.

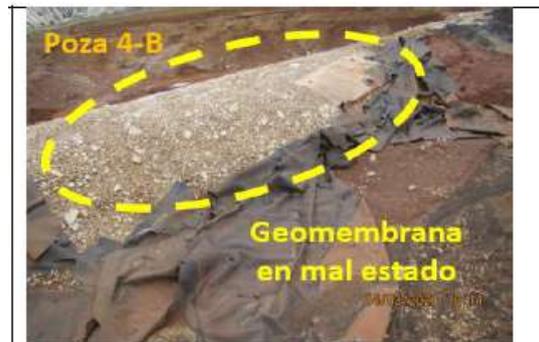
Fotografía N° 14: A lo largo del dique perimetral y en varios puntos de anclaje del dique externo de la Poza 4-B, se observó restos de geomembrana recortada y/o en mal estado.

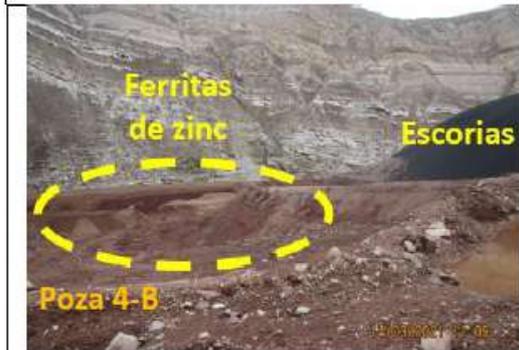
Fotografía N° 15: Se constató que en la Poza 4 existe contenido de ferritas de zinc

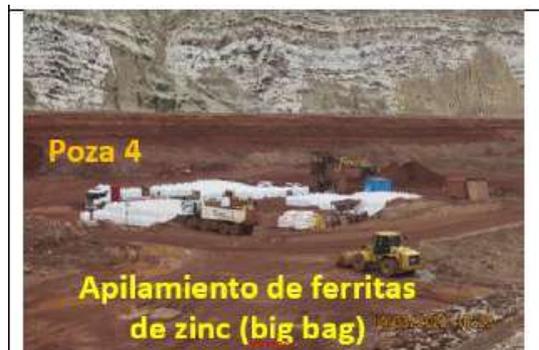
Fotografía N° 16: Se evidenció actividades de apilamiento, empaque de ferritas en bolsas big bag, carga y transporte de las bolsas big bag para su comercialización.

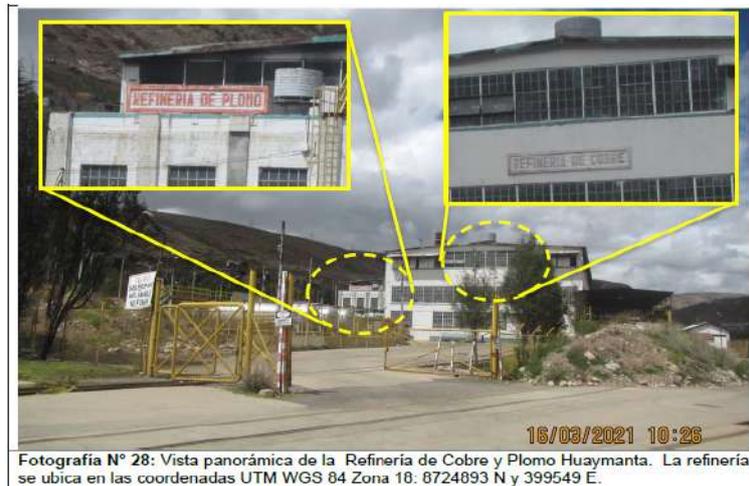
78. Durante las acciones de la Supervisión Regular 2021 realizada del 12 al 23 de marzo de 2021 se verificó la Refinería de Cobre y Plomo Huaymanta, ubicada en las coordenadas UTM WGS-84 (Zona 18): 399 549 E, 8 724 893 N, en la cual no se realizaban actividades de refinación; asimismo, se constató que no se han construido los dos canales de interceptación de escorrentía, ni la poza de sedimentación. Lo anterior se evidencia en las siguientes fotografías:

Fotografía N° 28: Vista panorámica de la Refinería de Cobre y Plomo Huaymanta. La refinería se ubica en las coordenadas UTM WGS 84 Zona 18: 8724893 N y 399549 E.

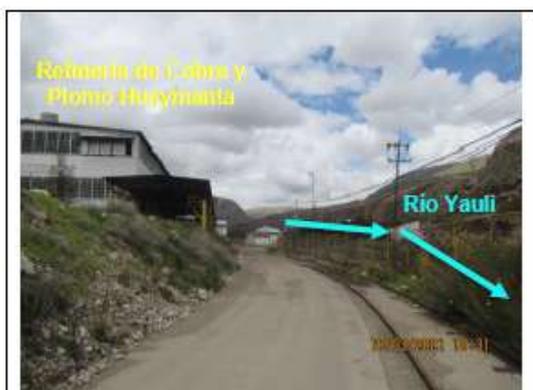
Fotografía N° 29: Se realizó el recorrido del perímetro de la la Refinería de Cobre y Plomo Huaymanta, al margen del Río Yauli.

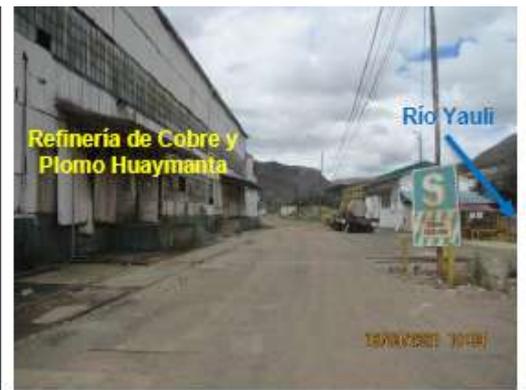
Fotografía N° 31: Se realizó el recorrido del perímetro de la la Refinería de Cobre y Plomo Huaymanta, al margen del Río Yauli.

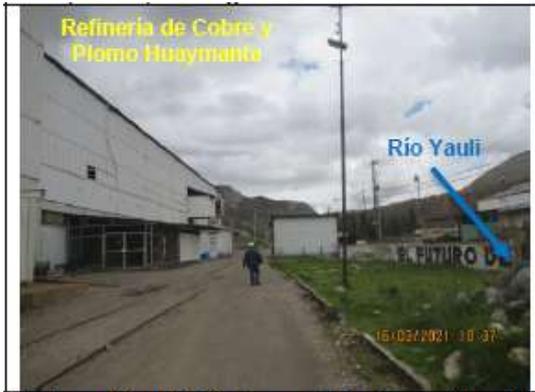
Fotografía N° 32: Se realizó el recorrido del perímetro de la la Refinería de Cobre y Plomo Huaymanta, al margen del Río Yauli.

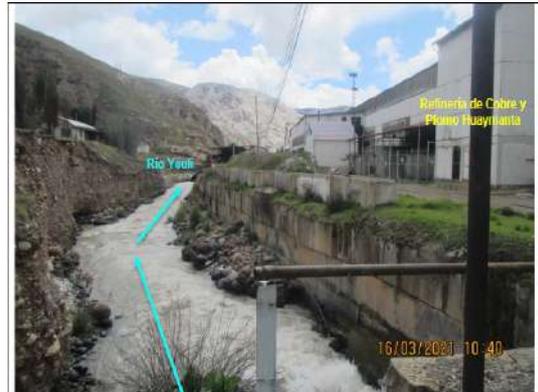
Fotografía N° 33: Se realizó el recorrido del perímetro de la la Refinería de Cobre y Plomo Huaymanta, en la vista del margen izquierdo del Río Yauli, se observa que no se había construido canales de interceptación de escorrentía superficial al pie del talud de los cerros ubicados a la margen izquierda del Río Yauli.

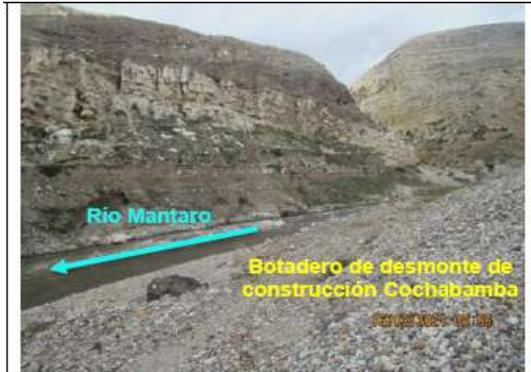
terraplén perimetral, el canal perimetral, cuneta de derivación, ni se ha coberturado y revegetado el área ocupada por desmontes, tal como lo señala su compromiso ambiental. Lo mencionado se observa a continuación:

Fotografía N° 35: Vista del Botadero de desmonte de construcción Cochabamba, se encontraba ubicado al margen izquierdo del Río Mantaro.

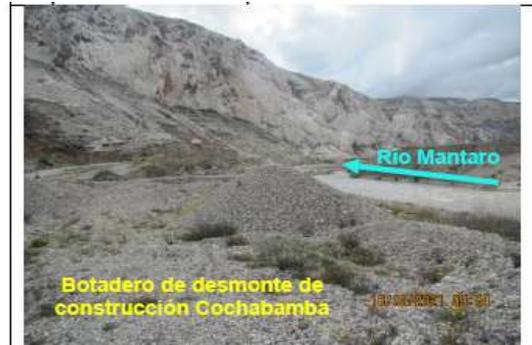
Fotografía N° 36: Vista panorámica del Botadero de desmonte de construcción Cochabamba, durante el recorrido se constató que no se ha construido ninguna cuneta de derivación en el perímetro interno.

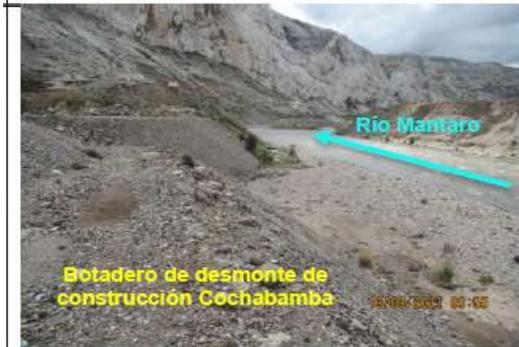
Fotografía N° 37: Vista del talud del Botadero de desmonte de construcción Cochabamba hacia el Río mantaro, se constató que no se ha construido el enrocado para contrarrestar los efectos erosivos del río Mantaro.

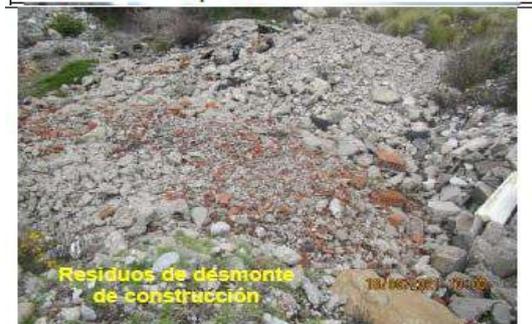
Fotografía N° 39: Vista del Botadero de desmonte de construcción Cochabamba, se observó residuos de desmonte de construcción expuestos a la intemperie (ladrillos, restos de tuberías de concreto, fierros de construcción, entre otros).

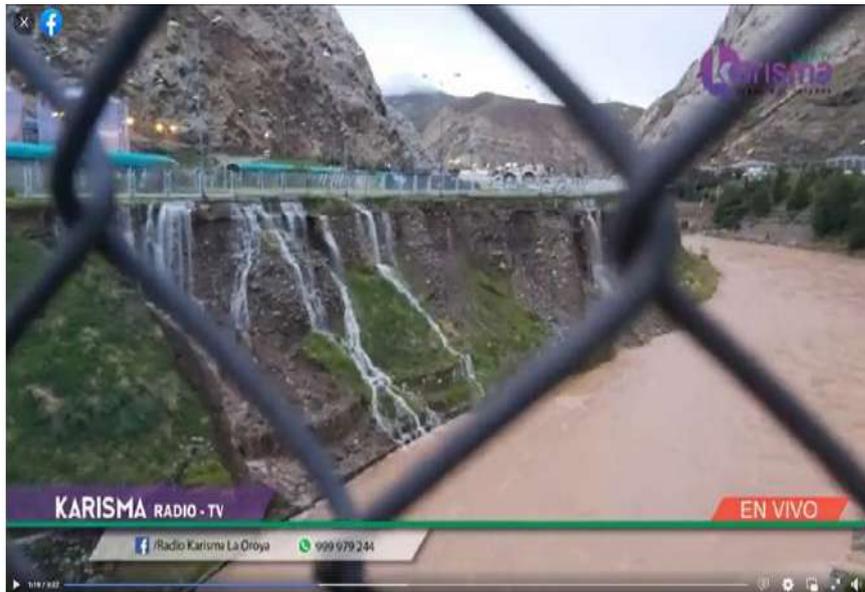
Fuente: Radio Karisma La Oroya, recuperado el 18 de octubre de 2021 de <https://www.facebook.com/KarismaRadio/videos/867841993996726/>

103. De acuerdo con el requerimiento documentario presentado por el administrado, el evento de emergencia ambiental se suscitó el 18 de marzo de 2021 a las 16:12 horas dentro del área operativa del CMLO, donde se produjo la ruptura de la tubería que conduce agua proveniente de la captación de agua del río Tishgo, cuya fuga discurrió sobre la zona industrial y luego llegó hasta el cerco perimétrico del CMLO, por donde a través de un talud natural descargó en el río Mantaro. Lo anterior consta en la siguiente imagen:

121. El evento ocurrió el 18 de marzo de 2021 a las 16:12 horas, dentro del área operativa del CMLO, donde se produjo la ruptura de la tubería de 24” de diámetro, que conduce agua proveniente de la captación de agua del río Tishgo, cuya fuga de agua discurrió sobre la zona industrial y luego llegó hasta el cerco perimétrico del CMLO, donde a través de un talud natural, descargó en el río Mantaro.

122. Posteriormente, durante el día 20 de marzo, el equipo de supervisión verificó la zona donde ocurrió la ruptura de tubería, observándose que la tubería había sido soldada y no presentaba fuga de agua; asimismo, se inspeccionó la tubería que conduce agua proveniente del punto de captación de agua del río Tishgo.

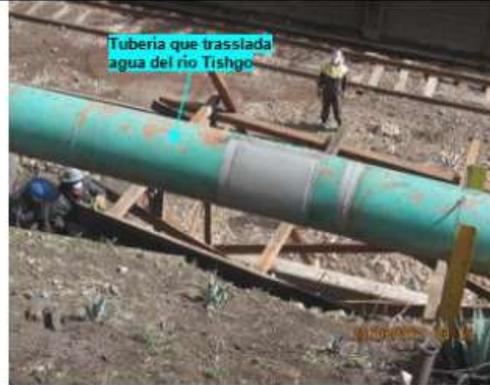
Fotografía N° 138: Tubería reparada de traslada agua del río Tishgo.

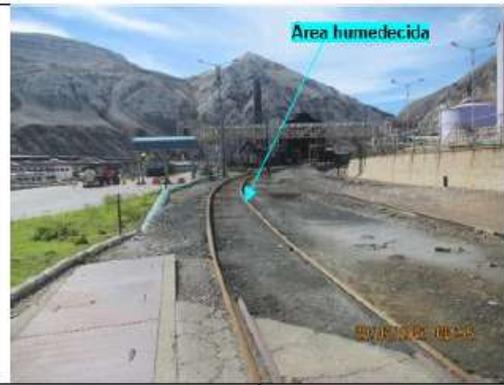
Fotografía N° 140: Área por donde habría discurrido el agua proveniente de la ruptura de la Tubería.

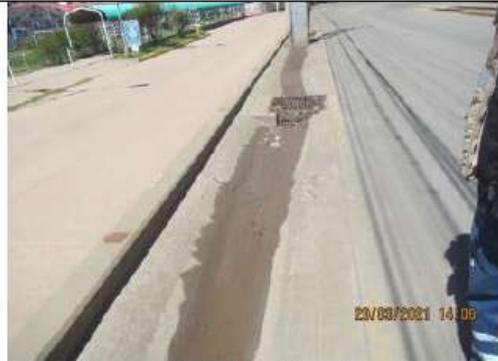
Fotografía N° 144: Cunetas del área adyacente por donde habría discurrido el agua proveniente de la ruptura de la Tubería, con presencia de sedimentos.

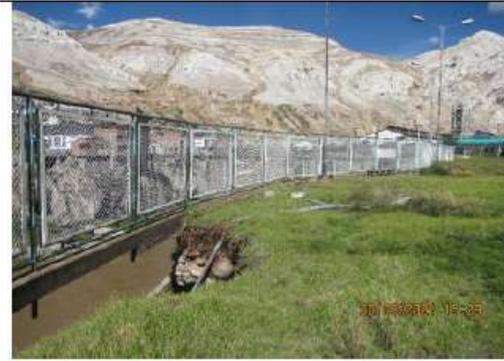
Fotografía N° 145: Plataforma superior del talud del cauce río Mantaro por donde habría discurrido el agua proveniente de la ruptura de la Tubería.

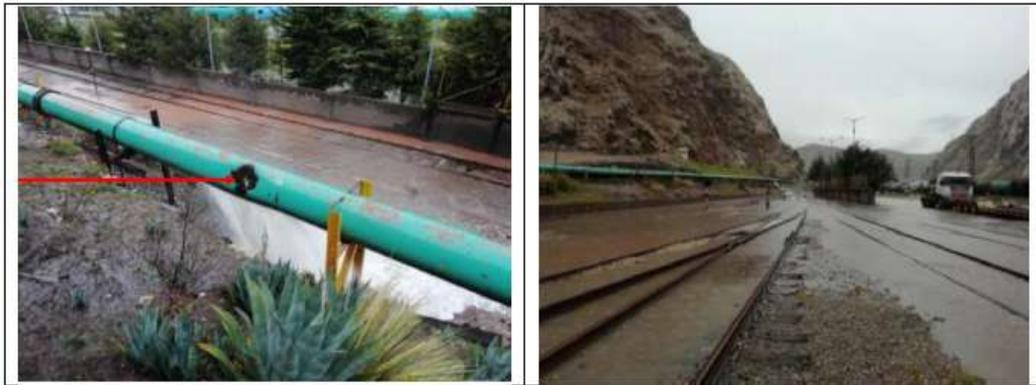
129. De acuerdo con el requerimiento de información, se indicó que la causa del evento del 18 de marzo de 2021 fue la caída de una roca producto de las precipitaciones en la zona, que produjo la ruptura de la soldadura de la tubería originando así la salida de agua:
