Organismo de Evaluación y  
Fiscalización Ambiental - OEFA

## RESOLUCIÓN DIRECTORAL N° 00250-2025-OEFA/DFAI

**EXPEDIENTE** : 0436-2024-OEFA/DFAI/PAS  
**ADMINISTRADO** : FRONTERA ENERGY DEL PERÚ S.A.<sup>1</sup>  
**UNIDAD FISCALIZABLE** : LOTE 192  
**UBICACIÓN** : DISTRITOS DE TROMPETEROS Y ANDOAS,  
PROVINCIA DE LORETO Y DATEM DEL MARAÑÓN Y  
DEPARTAMENTO DE LORETO  
**SECTOR** : HIDROCARBUROS  
**MATERIA** : ALMACENAMIENTO DE RESIDUOS SÓLIDOS  
MEDIDAS DE PREVENCIÓN  
REQUERIMIENTO DE INFORMACIÓN  
RESPONSABILIDAD ADMINISTRATIVA  
MULTA  
ARCHIVO

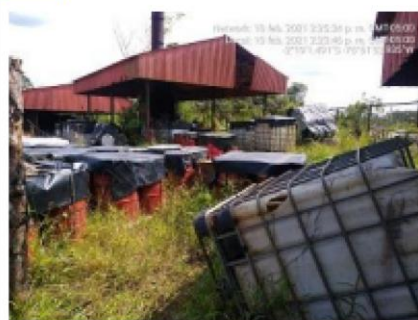
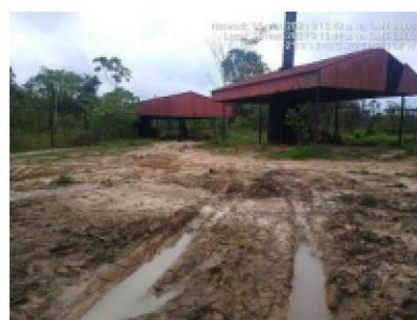
**ZONA 1**

ANTES  
Coordenadas UTM 403832 E 9743851 N

DESPUÉS  
Coordenadas UTM 403832 E 9743851 N

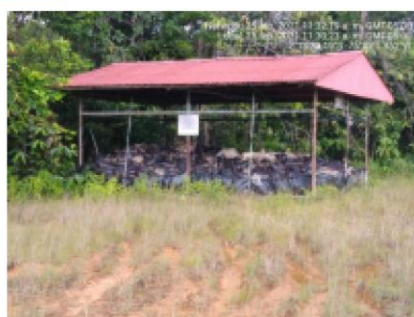
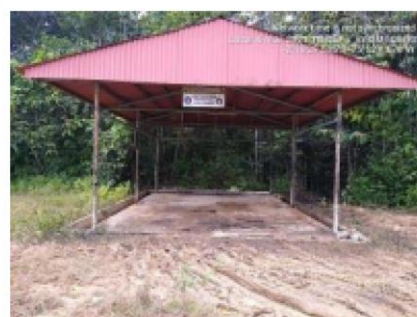
**ZONA 2**

ANTES  
Coordenadas UTM 403580 E 9744852 N

DESPUÉS  
Coordenadas UTM 403580 E 9744852 N

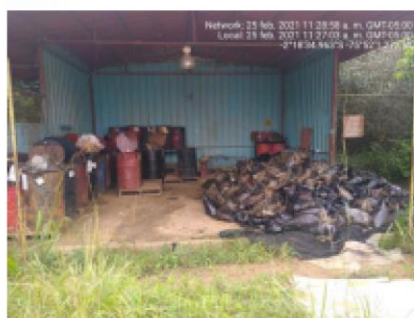
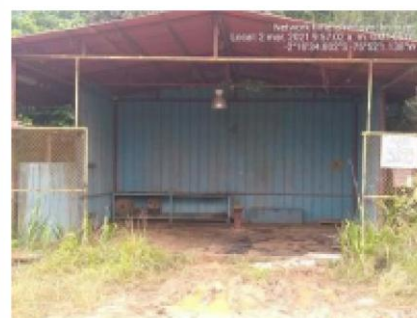
**ZONA 3**

ANTES  
Coordenadas UTM 403579 E 9744672 N

DESPUÉS  
Coordenadas UTM 403579 E 9744672 N

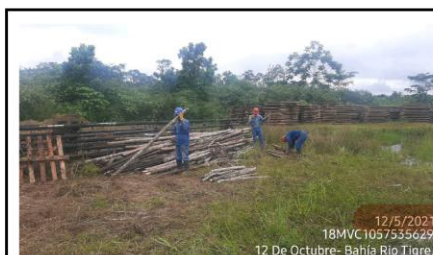
12/5/2021  
18MVC1057535629  
12 De Octubre- Bahía Río Tigre

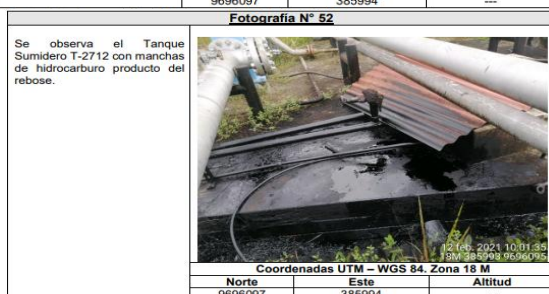
**Fotografía N° 51 y 52 del Informe Final de Supervisión**

En consecuencia, en el presente caso se verifica que la falta de medidas de prevención, relacionadas al mantenimiento preventivo del tanque sumidero No 2712 ubicado en la Batería Jibarito, han afectado 116,3 m<sup>2</sup> de suelo, de acuerdo a los resultados de monitoreo realizados en la supervisión, **debido a que el nivel de fluido de dicho tanque habría sobrepasado la capacidad de almacenamiento (rebose).**

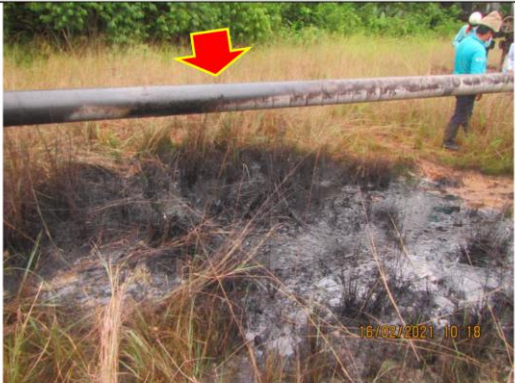
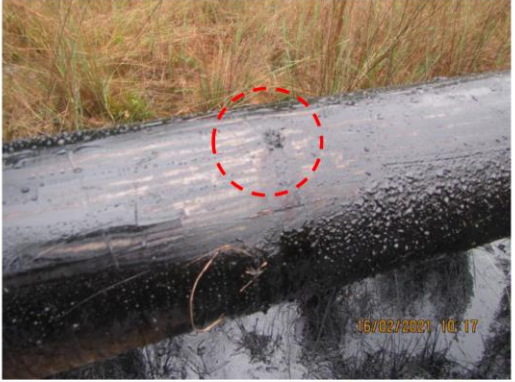
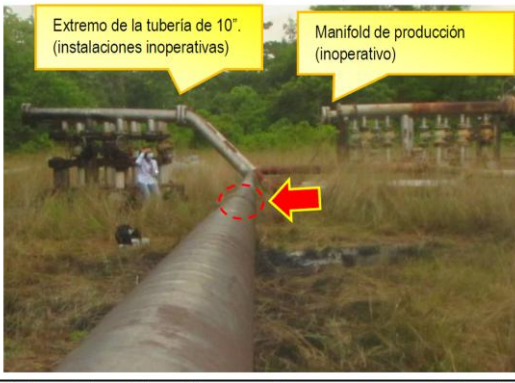
| | <p><b>Fotografía N° 55</b></p> <p>Del registro fotográfico se observa la línea de 10" donde se ubica el pit de corrosión externa, asimismo el nivel del suelo se ubica a 1,40 m. aproximadamente.</p> <p>Coordenadas UTM WGS 84 zona 18M, E 362230 N 9730171.</p> <p><b>Fotografía N° 56</b></p> <p>Del registro fotográfico se observa el punto de fuga (pit de corrosión) en la línea de 10".</p> <p>Coordenadas UTM WGS 84 zona 18M, E 362230 N 9730171.</p> <p><b>Fotografía N° 57</b></p> <p>Del registro fotográfico se observa que producto del derrame del petróleo crudo, el mismo discurrió por el suelo y vegetación.</p> <p>Coordenadas UTM WGS 84 zona 18M, E 362230 N 9730171.</p> | <p>Teniendo en cuenta ello, si bien los suelos y vegetación impregnados con hidrocarburos fueron detectados el 16 de febrero de 2021, esto es, posterior al término del contrato temporal del Lote 192, ello no lo exime de la responsabilidad de adoptar las medidas de prevención necesarias y oportunas en la línea de 10", a efectos de evitar el proceso de corrosión externa que se venía originando mientras era operador del Lote 192.</p> <p>En dicha línea, y conforme a lo señalado por el TFA en la Resolución N° 003-2024-OEFA-TFA-SE del 4 de enero de 2024<sup>82</sup>, <u>aun cuando el contrato por medio del cual el administrado tenía la condición de titular del Lote 192 ya no se encontraba vigente, el administrado mantiene la condición de responsable ambiental.</u></p> <p>En ese contexto, se tiene que la corrosión constituye un proceso de pérdida del metal debido a reacciones químicas, que eventualmente lleva a la destrucción de una estructura<sup>83</sup>. Puede originarse por factores internos (interacción con los fluidos de transporte) o externos (interacción con el entorno) a una tubería metálica. En el caso de los pits o picaduras, estos son una forma localizada de corrosión que crea pequeñas cavidades (agujeros) en el metal<sup>84</sup>.</p> <p>Así pues, la corrosión por picadura es un proceso de largo plazo, es decir no se produce de un día para otro, contrariamente la pérdida de metal, se produce progresivamente en periodos largos de tiempo; siendo ello así, el administrado se encontraba obligado a ejecutar acciones de prevención a fin de evitar la fuga de hidrocarburos.</p> <p>Lo anterior conforme al numeral 13.1 de la Cláusula Décima Tercera del</p> |

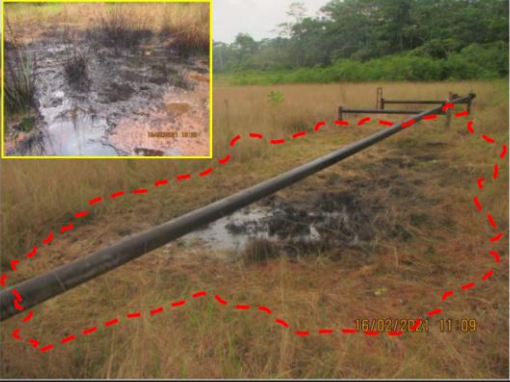
| | <p><b>Fotografía N° 58</b></p> <p>Del registro fotográfico se observa el derrame del petróleo crudo donde se evidencia la impregnación de hidrocarburos en suelo y vegetación, en un área aproximada de 57 m<sup>2</sup>, a nivel de profundidad de 0,0-0,3 m.</p> <p>Coordenadas UTM WGS 84 zona 18M, E 362230 N 9730171.</p> | <p>citado Contrato<sup>85</sup> en el cual establece que, <u>el administrado se encontraba obligado a cumplir con la normatividad ambiental</u>, conforme se evidencia a continuación:</p> <p><b>Contrato de Servicios Temporal para la Explotación de hidrocarburos en el Lote 192</b><br/>(...)<br/><b>“Cláusula Décima Tercera. - Protección Ambiental y Relaciones Comunitarias</b><br/><b>“13.1 El contratista se obliga a cumplir con la normatividad ambiental, de derechos de pueblos indígenas, relaciones comunitarias y participación ciudadana vigente en el país, así como con las obligaciones asumidas en sus estudios ambientales e instrumentos de gestión ambiental complementario.”</b><br/>(Subrayado agregado)</p> | | | | | | | | | | | | | | | | | | |

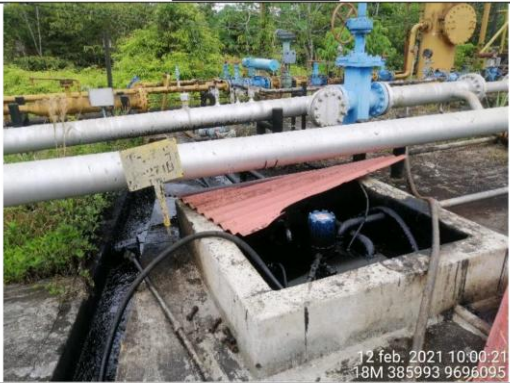
| | <p><b>Fotografía N° 61</b></p> <p>Del registro fotográfico se observa al tanque sumidero T-2712 con manchas de hidrocarburo alrededor del área estanca.</p> <p>Coordenadas UTM WGS 84 zona 18M, E 385994 / N 9696097.</p> | <p>2712 como el drenaje y limpieza del tanque sumidero; ello a fin de evitar exceder la capacidad de almacenamiento de dicho tanque, mientras era operador del Lote 192.</p> <p>En dicha línea, y conforme a lo señalado por el TFA en la Resolución N° 003-2024-OEFA-TFA-SE del 4 de enero de 2024<sup>88</sup>, <u>aun cuando el contrato por medio del cual el administrado tenía la condición de titular del Lote 192 ya no se encontraba vigente, el administrado mantiene la condición de responsable ambiental.</u></p> <p>Aunado a ello, conforme a lo descrito en el Acta de Supervisión y del registro fotográfico N° 61 el tanque sumidero N° 2712 se encontraba parcialmente techado mediante una calamina. Teniendo en cuenta ello, el administrado al término de su contrato debió asegurar dicha instalación mediante el techado total, más aún cuando el periodo en el cual dejaba la titularidad del Lote 192, esto es el 5 de febrero de 2021, periodo el cual comprende la época de lluvias en la selva peruana<sup>89</sup>, dicha condición facilitó la acumulación de aguas pluviales, en consecuencia, el rebose del tanque sumidero N° 2712.</p> <p>Lo anterior conforme al numeral 13.1 de la Cláusula Décima Tercera del citado Contrato<sup>90</sup> el cual establece <u>que el administrado se encontraba obligado de cumplir con la normatividad ambiental:</u></p> |

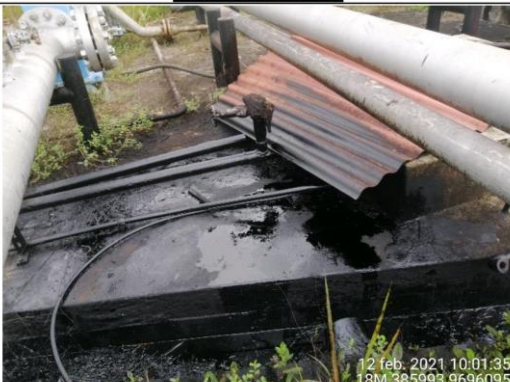
| | <p><b>Fotografía N° 62</b></p> <p>Del registro fotográfico se observa al tanque sumidero T-2712 con manchas de hidrocarburo <b>producto del rebose.</b></p> <p>Coordenadas UTM WGS 84 zona 18M, E 385994 / N 9696097.</p> <p>“(…)<br/>De acuerdo a lo verificado durante la acción de supervisión realizada el 12 de febrero de 2021, se <u>identificó un rebose de hidrocarburos en el tanque sumidero N° 2712 ubicado en la Batería Jibarito, producto de ello se originó un área de 116.3 m2 aprox. de suelo y vegetación impregnados con hidrocarburos, debido a que el nivel de fluido de dicho tanque habría sobrepasado la capacidad de almacenamiento (rebose), en ese sentido se concluye que, Frontera, debió realizar el drenaje y limpieza del tanque sumidero N° 2712 (antes de la finalización de su contrato) (...)</u></p> | <p><b>Contrato de Servicios Temporal para la Explotación de hidrocarburos en el Lote 192</b><br/>(…)<br/>“<b>Cláusula Décima Tercera. - Protección Ambiental y Relaciones Comunitarias</b><br/>“13.1 <u>El contratista se obliga a cumplir con la normatividad ambiental, de derechos de pueblos indígenas, relaciones comunitarias y participación ciudadana vigente en el país, así como con las obligaciones asumidas en sus estudios ambientales e instrumentos de gestión ambiental complementario.</u>”<br/>(Subrayado agregado)</p> <p>Así, en virtud de la cláusula antes citada, se aprecia que, el administrado, como titular de las actividades de hidrocarburos</p> |

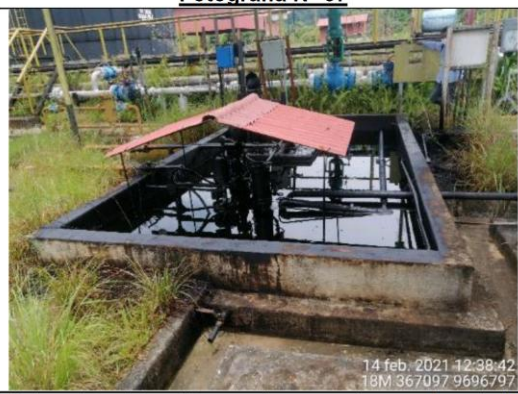
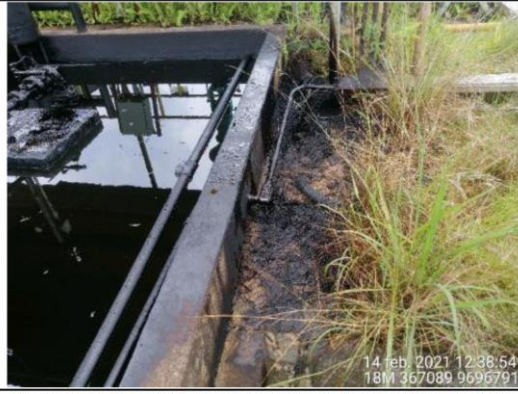
| | <p><b>Fotografía N° 67</b></p> <p>Del registro fotográfico se observa a las paredes de la zona estanca del tanque sumidero N° 1204 manchadas con el hidrocarburo que rebosó. Se percibió organolépticamente hidrocarburos en la zona. Las dimensiones de la zona estanca del tanque sumidero N° 1204 son de 4.30 m x 2.60 m x 0.30 m. Coordenadas UTM WGS 84 zona 18M, E 367083E N 9696786.</p> <p><b>Fotografía N° 68</b></p> <p>Del registro fotográfico se observa un área aprox. de suelo industrial de 3 m<sup>2</sup> impregnada con fluido de producción. El hidrocarburo se encuentra a una altura de 0.10 m. Se percibió organolépticamente hidrocarburos en la zona. Coordenadas UTM WGS 84 zona 18M, E 367083E N 9696786.</p> <p>(...)</p> | <p><u>produzcan los hechos que causaron el impacto negativo en el ambiente<sup>92</sup>.</u></p> <p>Teniendo en cuenta ello, si bien los suelos y vegetación impregnados con hidrocarburos fueron detectados el 14 de febrero de 2021, esto es, posterior al término del contrato temporal del Lote 192, ello no lo exime de la responsabilidad de adoptar las medidas de prevención necesarias y oportunas antes de la finalización del contrato en el tanque sumidero N° 1204, como el drenaje y limpieza del tanque sumidero; a fin de evitar exceder la capacidad de almacenamiento de dicho tanque, mientras era operador del Lote 192.</p> <p>En dicha línea, y conforme a lo señalado por el TFA en la Resolución N° 003-2024-OEFA-TFA-SE del 4 de enero de 2024<sup>93</sup>, <u>aun cuando el contrato por medio del cual el administrado tenía la condición de titular del Lote 192 ya no se encontraba vigente, el administrado mantiene la condición de responsable ambiental.</u></p> <p>Aunado a ello, conforme a lo descrito en el Acta de Supervisión y del registro fotográfico N° 67 el tanque sumidero N° 1204 se encontraba parcialmente techado mediante calaminas. Teniendo en cuenta ello, el administrado al término de su contrato debió asegurar dicha instalación mediante el techado total, más aún cuando el periodo en el cual dejaba la titularidad del Lote 192, esto es el 5 de febrero de 2021, periodo el cual comprende la época de lluvias en la selva peruana<sup>94</sup>, dicha condición facilitó la acumulación de aguas pluviales, en consecuencia, el rebose del tanque sumidero N° 1204.</p> |

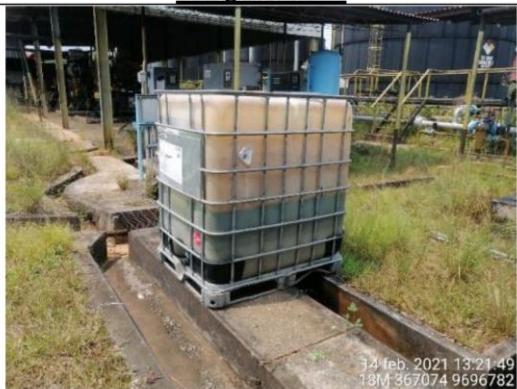
| | <p><b>Fotografía N° 70</b></p> <p>Del registro fotográfico, se observa un bulk drum con 120 galones de hidrocarburo recuperado del rebose del tanque sumidero N° 1204.</p> <p>Coordenadas UTM WGS 84 zona 18M, E 367085 / N 9696781.</p> <p>De acuerdo a lo verificado durante la acción de supervisión realizada el 14 de febrero de 2021, se <b>identificó un rebose de hidrocarburos en el tanque sumidero N° 1204 ubicado en la Batería Dorissa</b>, producto de ello se originó un área de 3 m<sup>2</sup> aprox. de suelo y vegetación impregnados con hidrocarburos, <u>debido que, el nivel de fluido de dicho tanque habría sobrepasado la capacidad de almacenamiento (rebose)</u>, en ese sentido se concluye que, Frontera, <u>debió realizar el drenaje y limpieza del tanque sumidero N° 1204 (antes de la finalización de su contrato)</u>; asimismo Frontera no realizó las correspondientes medidas de prevención oportunas a fin de evitar impactos ambientales negativos al ambiente, el cual generó una impregnación de hidrocarburos en un área de 3 m<sup>2</sup> aprox. de suelo y vegetación, ubicado en la Batería Dorissa.</p> | <p>Lo anterior, conforme al numeral 13.1 de la Cláusula Décima Tercera del citado Contrato<sup>95</sup> que establece que, <u>el administrado se encontraba obligado de cumplir con la normatividad ambiental</u>, conforme se evidencia a continuación:</p> <p><b>Contrato de Servicios Temporal para la Explotación de hidrocarburos en el Lote 192</b><br/>(...)<br/><b>“Cláusula Décima Tercera. - Protección Ambiental y Relaciones Comunitarias</b><br/><b>“13.1 El contratista se obliga a cumplir con la normatividad ambiental, de derechos de pueblos indígenas, relaciones comunitarias y participación ciudadana vigente en el país, así como con las obligaciones asumidas en sus estudios ambientales e instrumentos de gestión ambiental complementario.”</b><br/>(Subrayado agregado)</p> <p>Así, en virtud de la cláusula antes citada, se aprecia que, el administrado, como titular de las actividades de hidrocarburos desarrolladas en el Lote 192, era responsable de velar por el cumplimiento del RPAAH<sup>96</sup>.</p> <p>En ese sentido, el argumento alegado por el administrado referido a que no le corresponde adoptar las medidas de prevención en tanque sumidero N° 1204; toda vez que, los suelos y vegetación impregnados con hidrocarburos fueron detectados con posterioridad al contrato no desvirtúa el hecho materia de análisis.</p> |

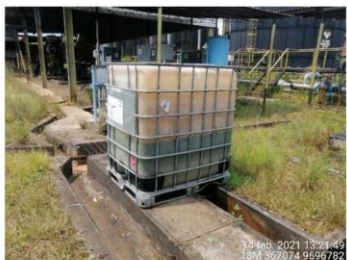
**Fotografía N° 61**

Se observa el bulk drum con 120 galones de hidrocarburo recuperado del rebose del tanque sumidero N° 1204.

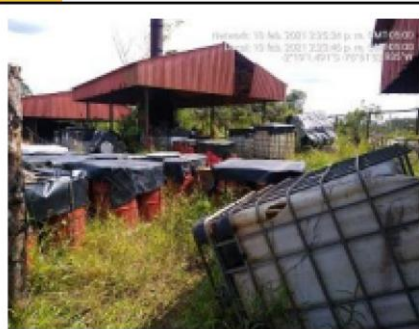
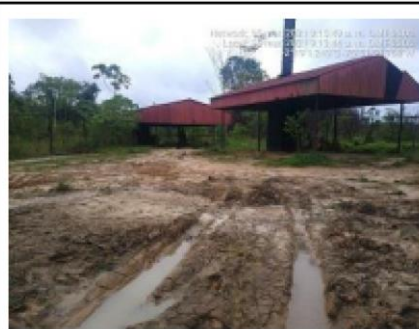
| Anexo 1 de la Carta S/N 2 | <b>ZONA 1</b> | |
| | ANTES<br>Coordenadas UTM 403832 E 9743851 N | DESPUES<br>Coordenadas UTM 403832 E 9743851 N |

| n.º | Zona | Descripción | Volumen<br>/peso 1/ | Coordenadas UTM<br>(WGS 84) | |
|---|---|---|---|---|---|
| | | Dentro del área que comprende la zona del incinerador del yacimiento San Jacinto, se verificó bolsas de polietileno de alta densidad conteniendo hidrocarburos líquidos, suelo y material vegetal impregnado con hidrocarburos (residuos peligrosos), en un almacén con techo y suelo de concreto impermeabilizado con geomembrana. No obstante, no contaba con canal perimetral que permita contener los lixiviados de dichos residuos para contener posibles fugas y/o derrame del producto almacenado. | 181.5 m <sup>3</sup> ocupando un área de 110 m <sup>2</sup> | 9743851 | 403832 |

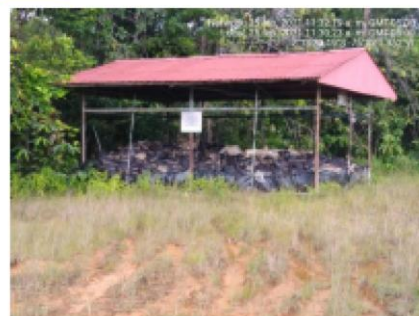
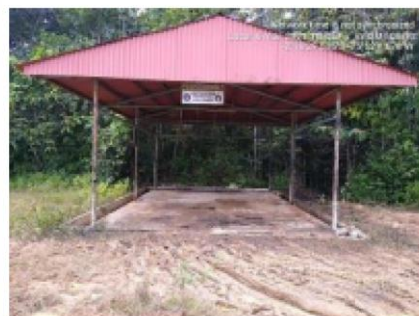
| | <b>ZONA 2</b> | |

| | ANTES<br>Coordenadas UTM 403580 E 9744852 N | DESPUES<br>Coordenadas UTM 403580 E 9744852 N |

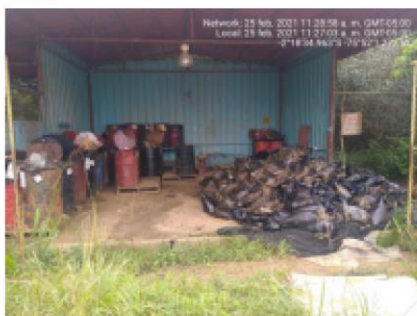
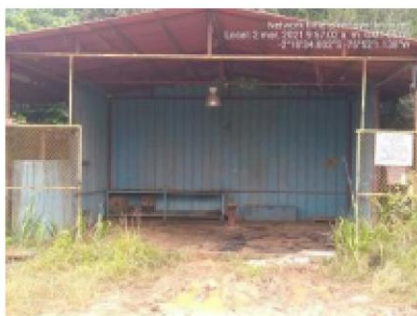
| <b>ZONA 3</b> | |

| ANTES<br>Coordenadas UTM 403579 E 9744672 N | DESPUÉS<br>Coordenadas UTM 403579 E 9744672 N |

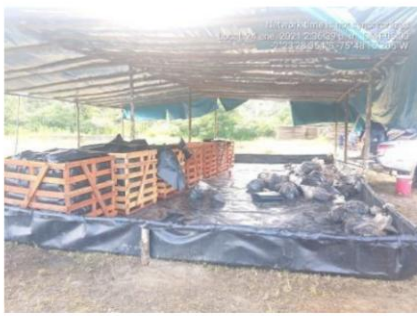
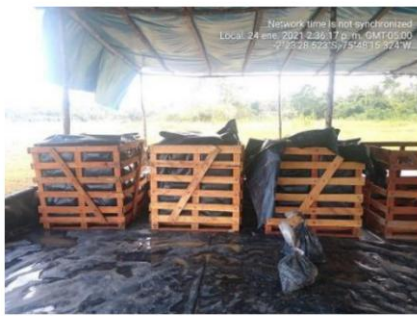
| <b>Acondicionamiento y almacenamiento en pit principal de residuos:</b> | |
| Coordenadas UTM WGS 84 zona 18M. 410578<br>E / 9735662 N.<br><u>Fecha 24 de enero de 2021</u> | Coordenadas UTM WGS 84 zona 18M. 410578<br>E / 9735662 N.<br><u>Fecha 24 de enero de 2021</u> |

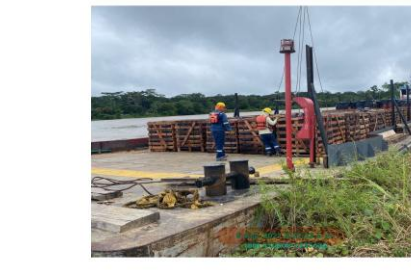
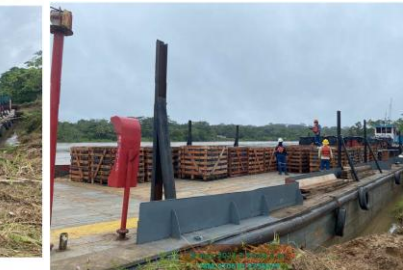
| | <p><b>Transporte para disposición final de residuos</b></p> | |
| | <p><b>EMBARQUE DE RESIDUOS</b></p> | <p><b>EMBARQUE DE RESIDUOS</b></p> |

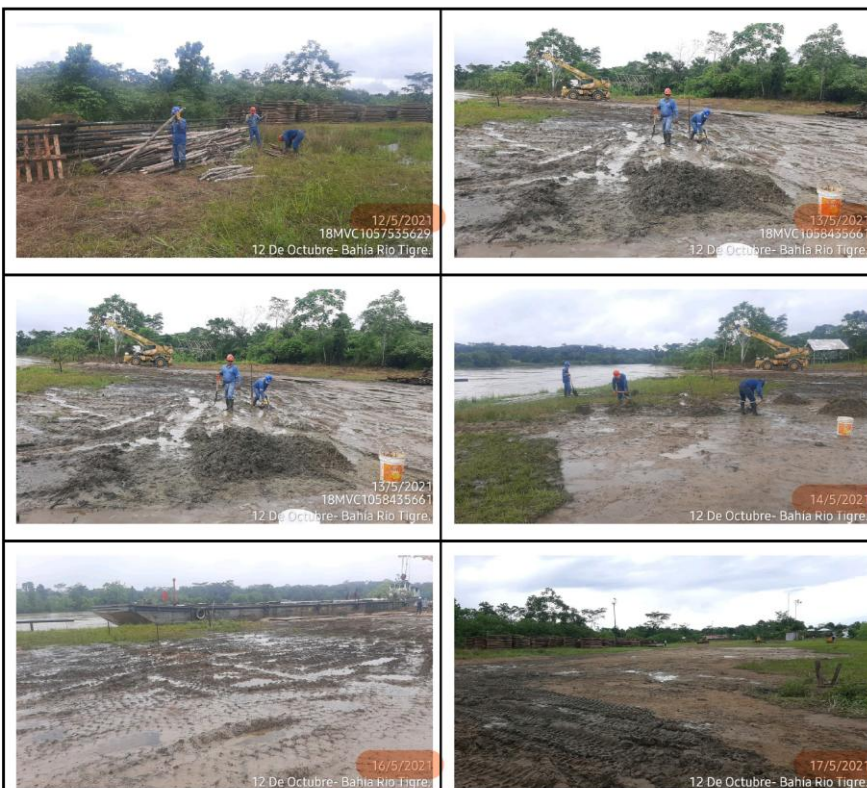
**Desmantelamiento almacén temporal y limpieza en zona bahía 12 de Octubre**

**Coordenadas UTM WGS 84 zona 18M. 410578 E / 9735662 N.**

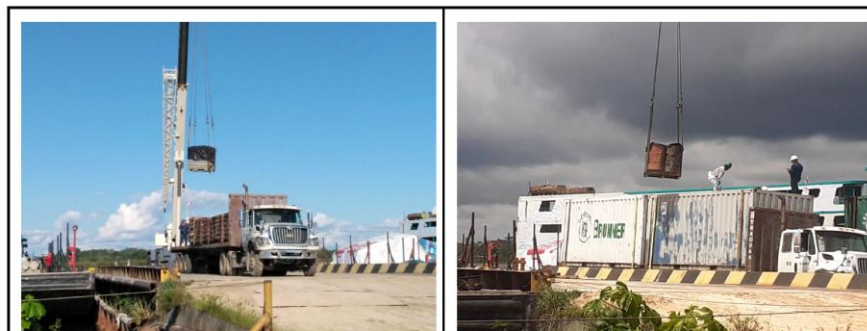
**Desembarque de residuos en puerto de Iquitos**

**Puerto de Iquitos**  
**Coordenadas UTM WGS 84 zona 18M. 695536E / 9588367 N.**  
**Fecha 21 de mayo de 2021**
