Organismo de  
Evaluación y  
Fiscalización Ambiental

## RESOLUCIÓN DIRECTORAL N.º 00299-2025-OEFA/DFAI

**EXPEDIENTE N.º** : 0112-2022-OEFA/DFAI/PAS  
**ADMINISTRADO** : SOCIEDAD MINERA RELIQUIAS S.A.C.<sup>1</sup>  
**UNIDAD FISCALIZABLE** : CAUDALOSA GRANDE Y RELIQUIAS N.º 1  
**UBICACIÓN** : DISTRITOS DE CASTROVIRREYNA Y SANTA ANA,  
PROVINCIA DE CASTROVIRREYNA Y  
DEPARTAMENTO DE HUANCVELICA  
**SECTOR** : MINERÍA  
**MATERIA** : RESPONSABILIDAD ADMINISTRATIVA  
MEDIDAS CORRECTIVAS  
MULTA

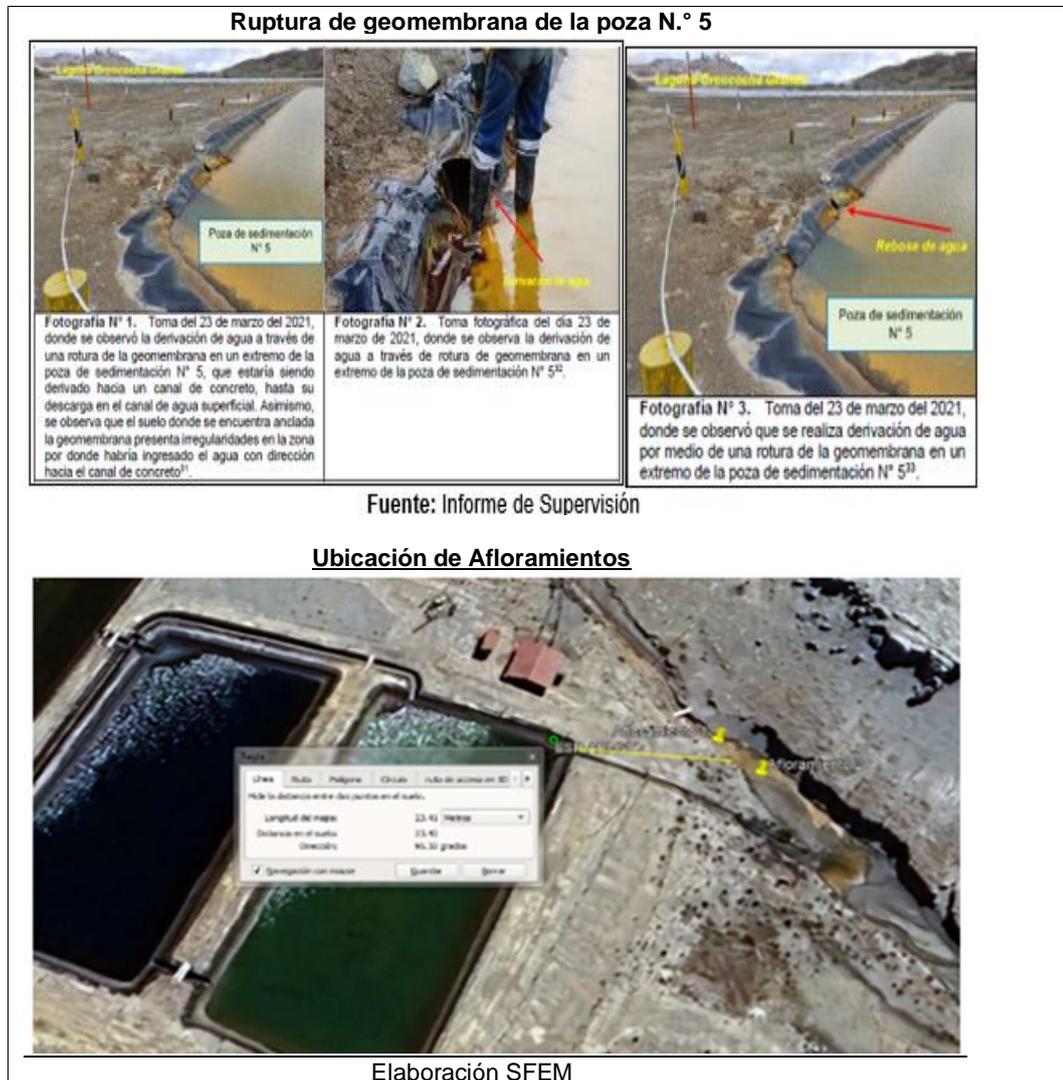
### Imagen N.º 1- De las pozas

34. Asimismo, durante la **Supervisión Regular 2021**, el **23 de marzo de 2021**, se identificó una **rotura en la geomembrana** de la **poza N.º 5**, en forma de sumidero, por la cual se drenaba el agua contenida en dicha poza. Adicionalmente, a una distancia en línea recta de aproximadamente **23 metros al Este** de la rotura, y en una cota inferior, se observaron **afloramientos de agua** en dos (2) puntos ubicados en las siguientes coordenadas UTM WGS 84 Zona 18: (i) **8540001 N, 479198 E**, y (ii) **8539995 N, 479204 E** estos puntos se encontraban dentro del **muro de pircado** del canal de agua superficial que deriva aguas de no contacto hacia la **laguna Orcococha Grande**. Lo indicado con respecto a la ruptura de geomembrana de la poza N°5 y la ubicación de los afloramientos se muestra a continuación:

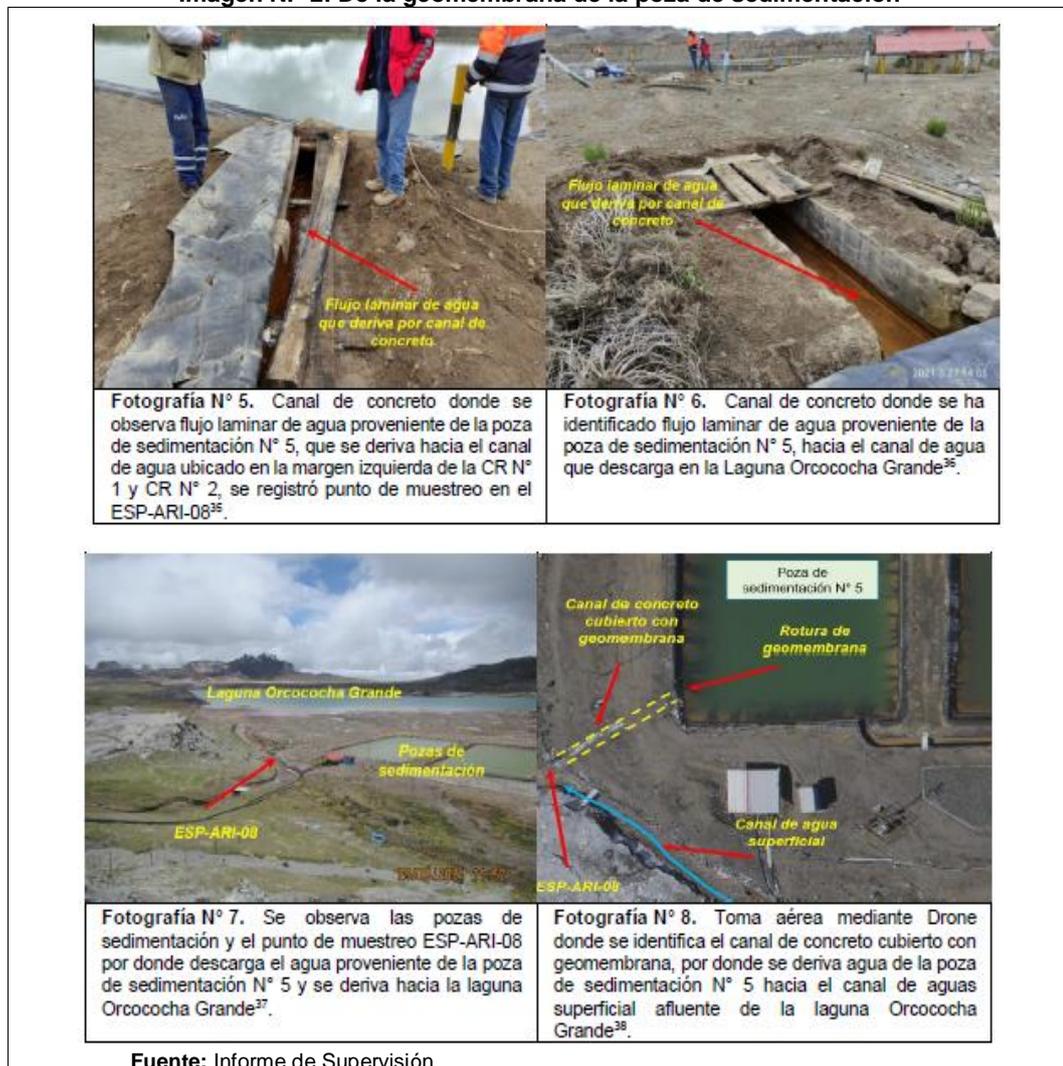
Imagen N.º 2: De la geomembrana de la poza de sedimentación

35. Cabe señalar que, el **24 de marzo de 2021**, la DSEM verificó que el nivel de agua de la **poza de sedimentación N.º 5** se encontraba por debajo de la rotura de la geomembrana, lo que indicaba un descenso del nivel de agua en comparación con el día anterior. Como resultado, no se observó el **efecto sumidero** ni los **afloramientos de agua** hacia el canal de agua superficial que habían sido identificados el día anterior.

36. El equipo de supervisión inspeccionó la **rotura en la poza de sedimentación N.º 5**, detectando una **cavidad debajo de la pared interna** y un **hundimiento** en dicha pared en comparación con el resto del perímetro de la poza. Se tomó una muestra del agua contenida en la poza (punto **ESP-ARI-01**).

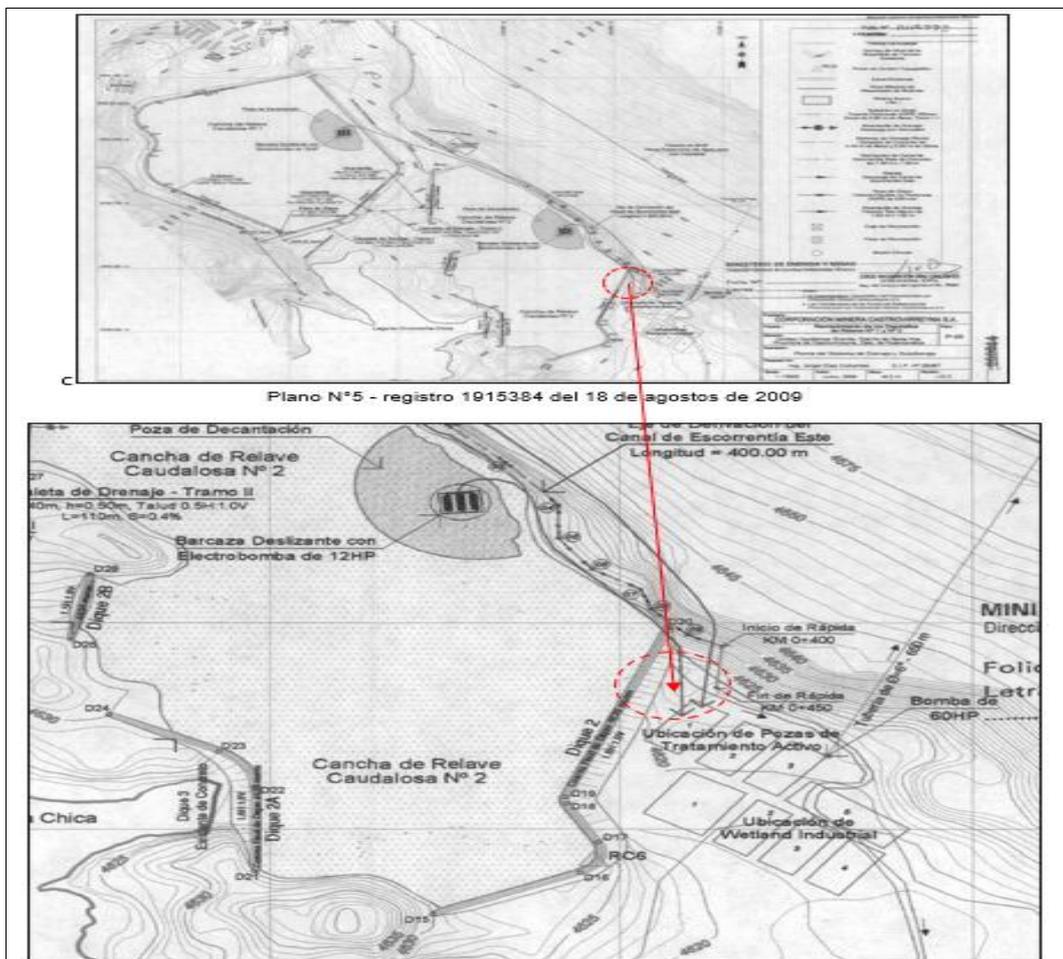
- 114. Sin perjuicio de lo señalado por la DSEM, de la revisión del Plano N.º 5, presentado como anexo del estudio de recrecimiento de las relaveras N.º 1 y N.º 2 (parte de la respuesta a la observación 37 del Estudio de Impacto Ambiental (EIA) Ampliación 2009, presentado al Ministerio de Energía y Minas (MINEM) con registro N.º 1915384 del 18 de agosto de 2009), se evidencia que en el lugar donde se identificó dicha poza no se ha contemplado la existencia de una poza de subdrenaje. Además, el proyecto de recrecimiento de la relavera N.º 2 no incluye obras de subdrenaje. Lo anterior se detalla a continuación:

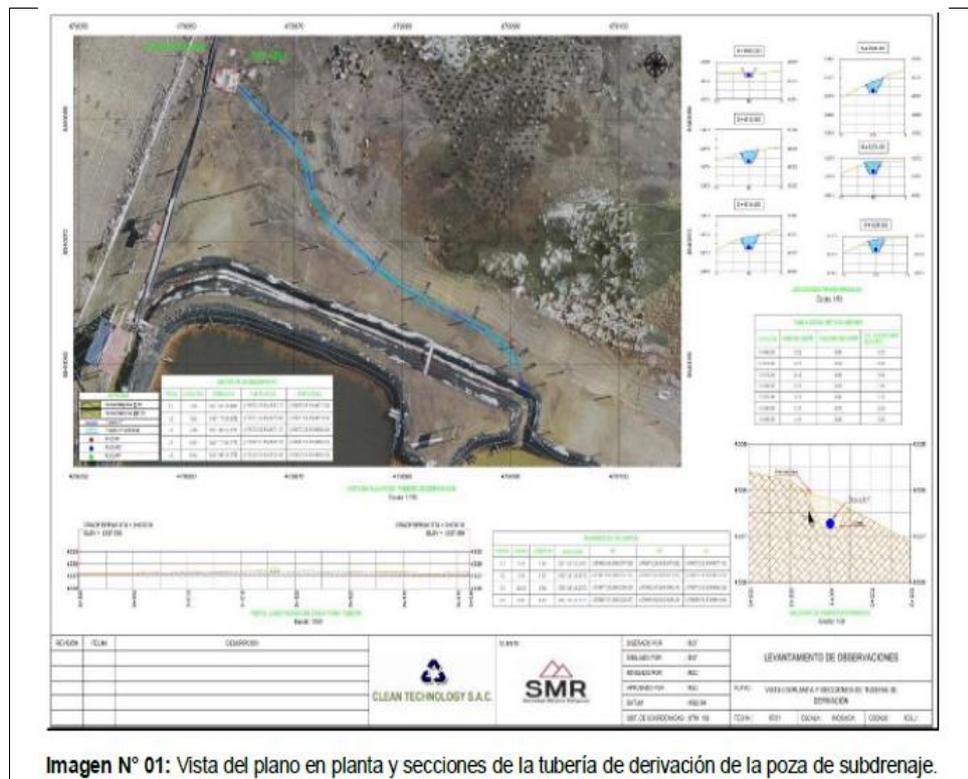
- (ii) Reconformación de los muros de la poza.
  - (iii) Emboquillado del muro que conforma la poza.
  - (iv) Cubierta y cercado de la poza de subdrenaje.
  - (v) Redireccionamiento de las aguas de la poza de subdrenaje hacia la poza de sedimentación N.º 2 de la PTARI Acuarios.
- (viii) El sustento de estas actividades se muestra en las fotografías 75 al 88 del Informe de Supervisión. Asimismo, se presentó un plano de la derivación del agua de la poza de subdrenaje hacia la PTARI Acuarios, el cual se detalla a continuación:

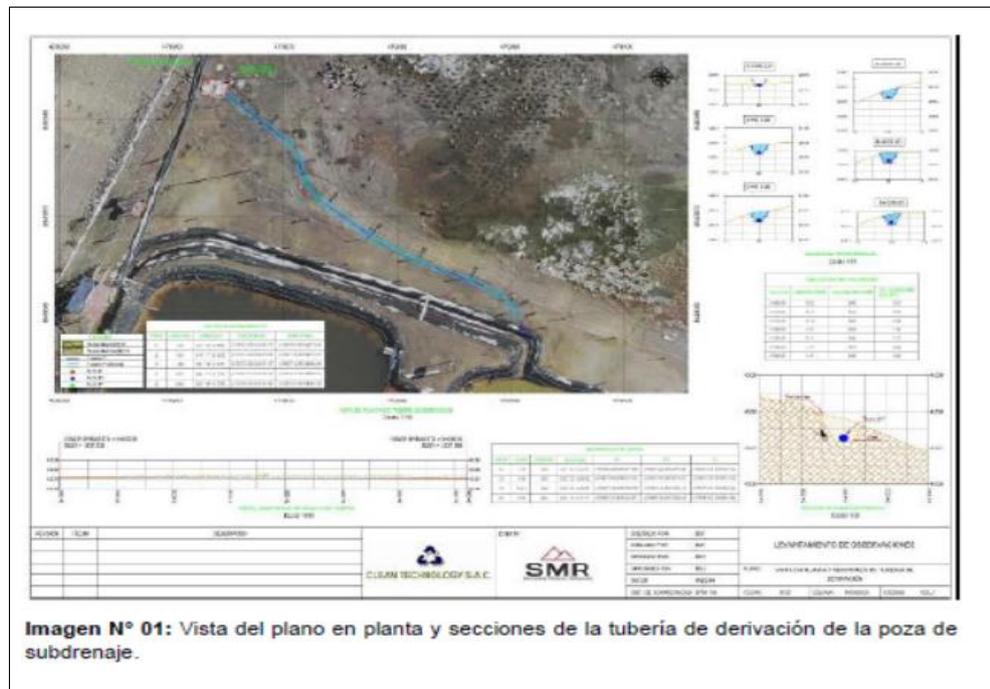
- (vi) Se presentó un plano de la derivación del agua de la poza de subdrenaje hacia la PTARI Acuarios, la cual se muestra a continuación:

Imagen N° 01: Vista del plano en planta y secciones de la tubería de derivación de la poza de subdrenaje.

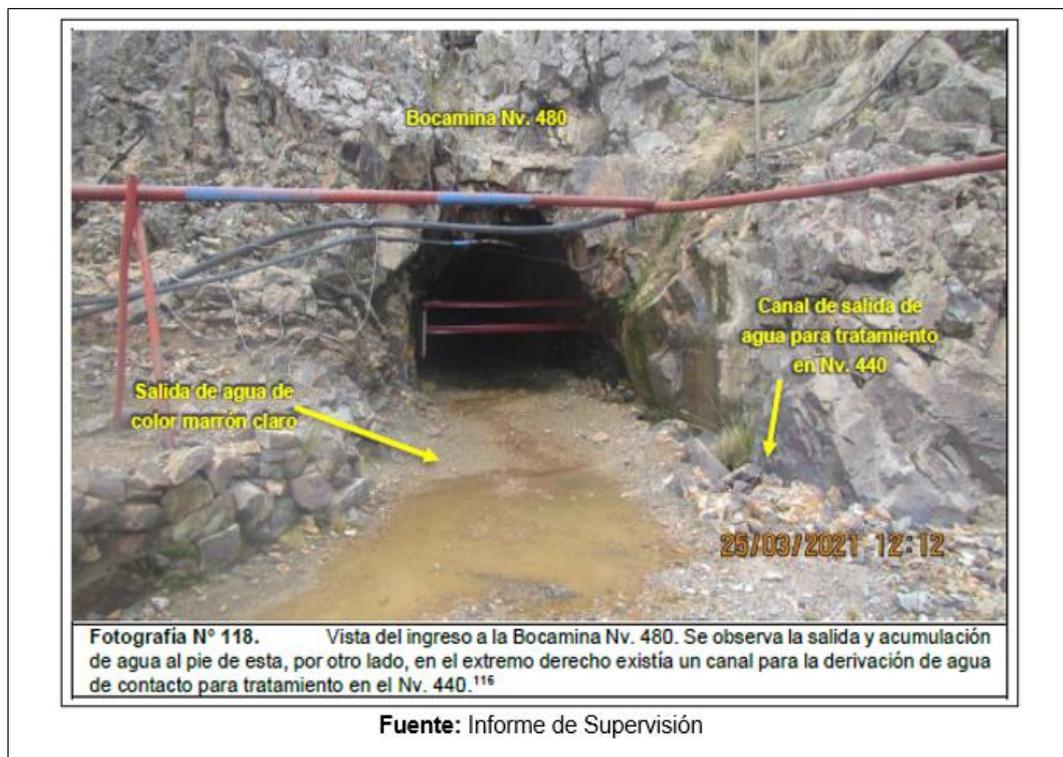
167. Lo constatado en la **Supervisión Regular 2021** se encuentra sustentado en la **fotografía N.º 118 del Informe de Supervisión**, la cual se muestra a continuación:

168. Por lo tanto, con base en el **medio probatorio visual** recabada durante la supervisión, se **evidencia** que el administrado **incumplió su compromiso** de captar, tratar y reutilizar el efluente de la **Bocamina Nivel 480**, ubicada en el **Nivel 480**. Esto se sustenta en la constatación de un efluente **proveniente de dicha bocamina**, el cual **discurría sobre el suelo aledaño a su entrada**.
169. En este sentido, se verifica que el administrado **descargó los efluentes provenientes de la Bocamina Nivel 480** sobre el suelo adyacente a su ingreso, sin que dicha acción esté contemplada en un Instrumento de Gestión Ambiental aprobado.

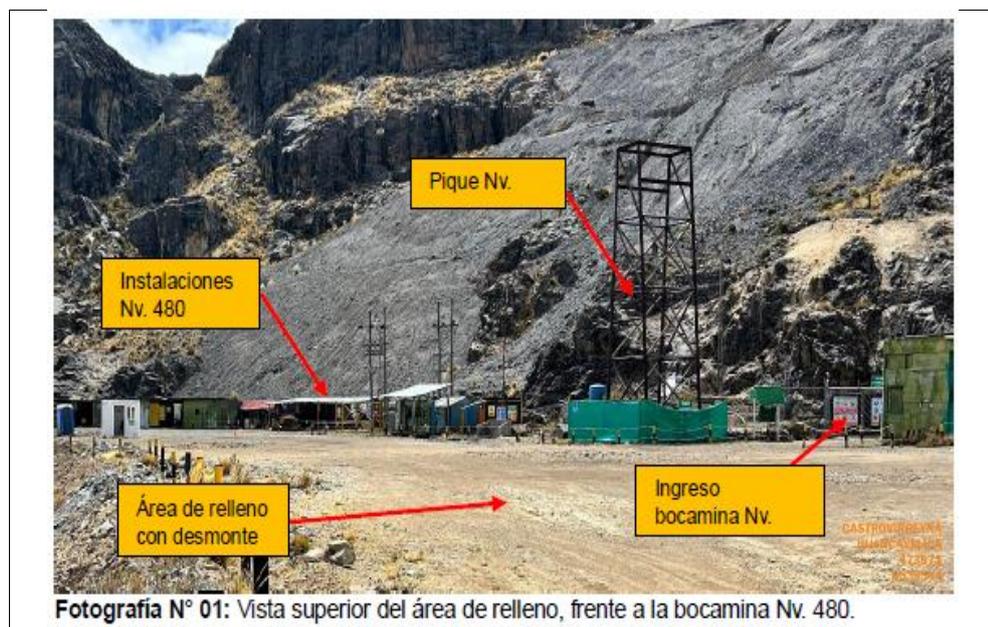
- (iv) Respecto a la afectación a la calidad del suelo, cabe señalar que la zona es un área de relleno con desmonte, cuya parte superior ha sido conformada y nivelada para que sobre ello pueda implementarse las diferentes infraestructuras existentes, como son el taller de mantenimiento, el pique, la casa compresora y subestaciones eléctricas. Ello puede apreciarse en la siguiente fotografía:

Fotografía N° 01: Vista superior del área de relleno, frente a la bocamina Nv. 480.

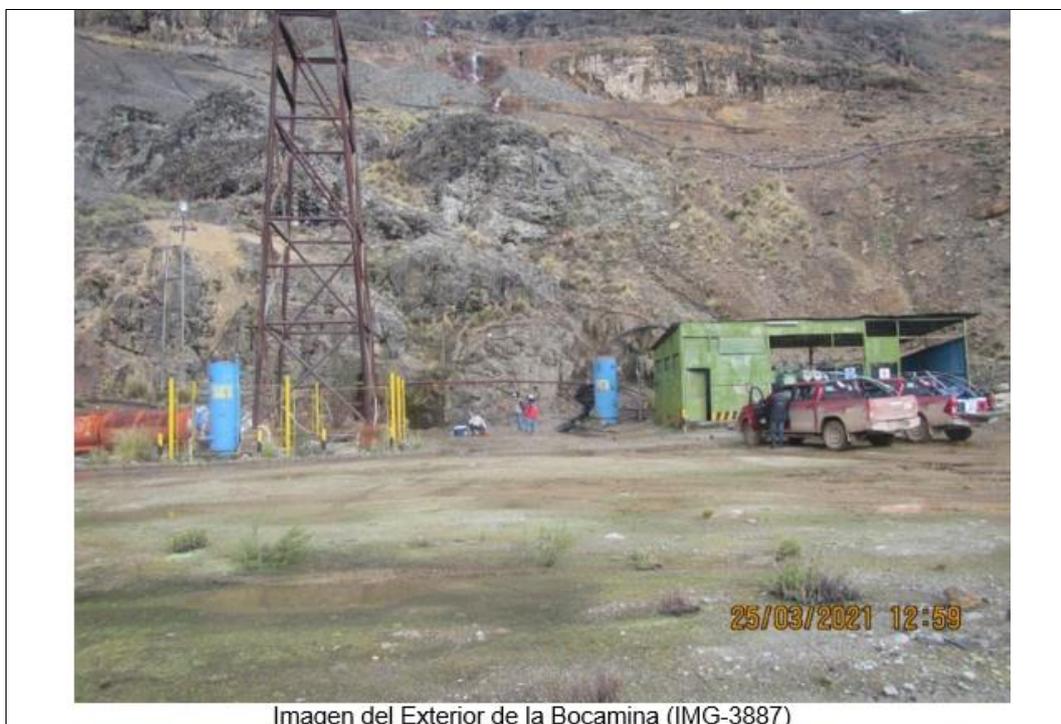
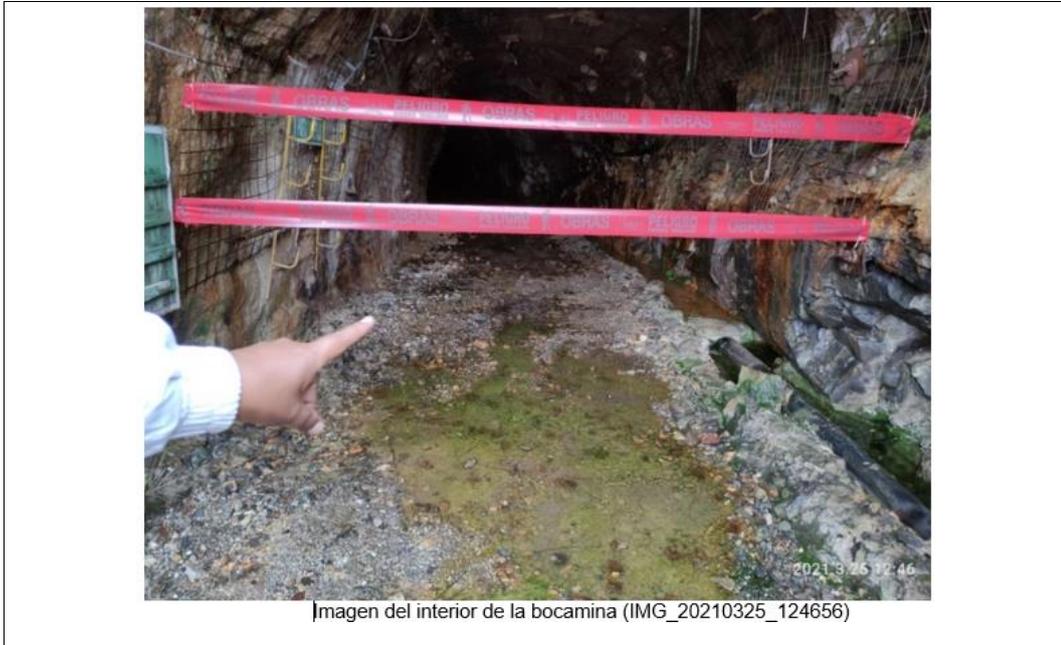
176. Asimismo, esta observación puede corroborarse en las imágenes contenidas en el Folio 40 del Acta de Supervisión, específicamente en las fotografías **IMG-3887** y **IMG\_20210325\_124656**. En dichas imágenes se evidencia la similitud en la configuración del suelo, tanto en el exterior como en el interior de la bocamina. Lo indicado se muestra a continuación:

- 177. En consecuencia, no se evidencia que dicha zona corresponda a un área de relleno de desmote, como afirma el administrado. Por lo tanto, la muestra de suelo **ESP-SU-02, que** fue tomada aproximadamente a cuatro (4) metros del pórtico de entrada de la bocamina, sus resultados obtenidos, respecto a los niveles de metales, no estarían influenciados por la presencia de material de relleno de desmote como afirma el administrado.

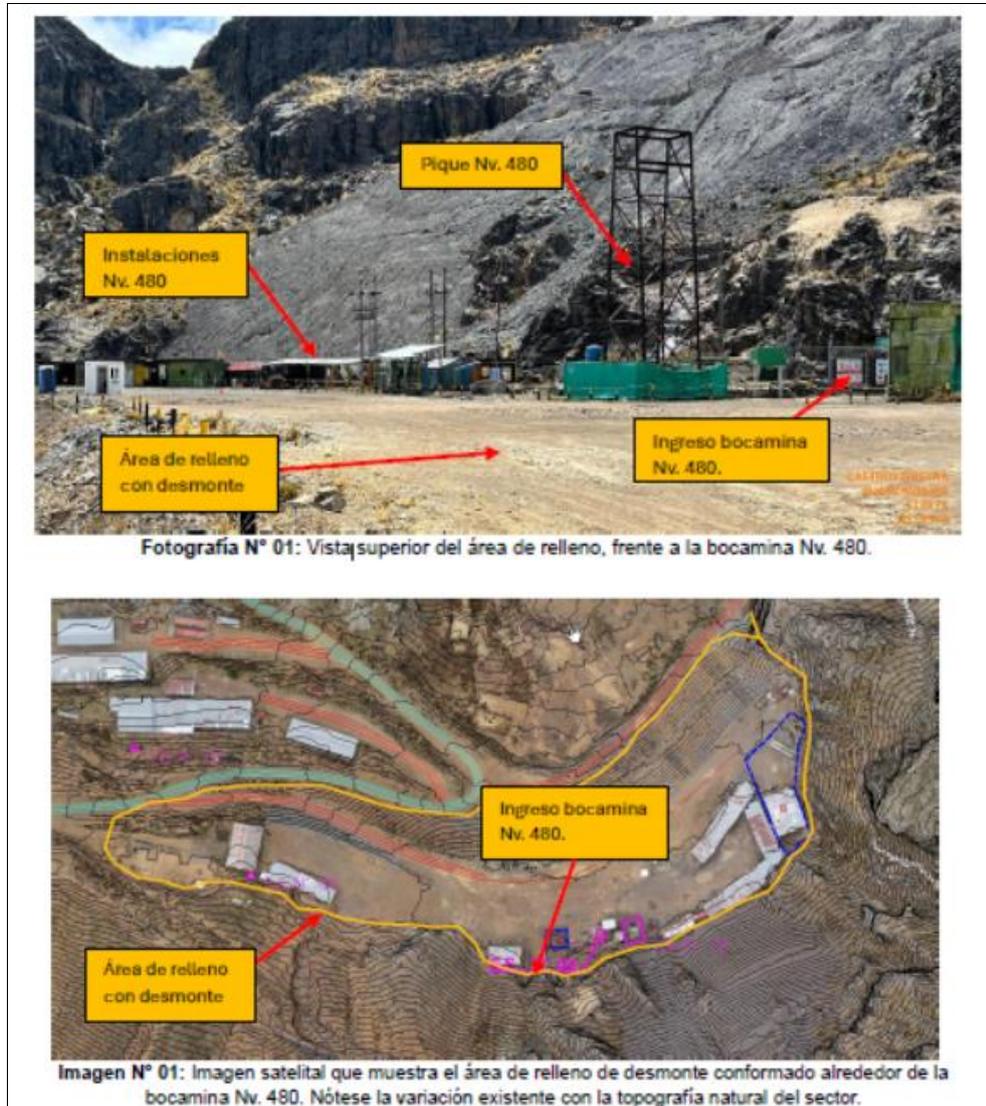
- (ii) Como se aprecia en la imagen satelital, el área de relleno con desmorte es una zona donde el material de relleno se ha conformado una plataforma (corona) donde se han implementado una serie de componentes auxiliares como el taller de mantenimiento, la casa compresora, subestación eléctrica, etc.

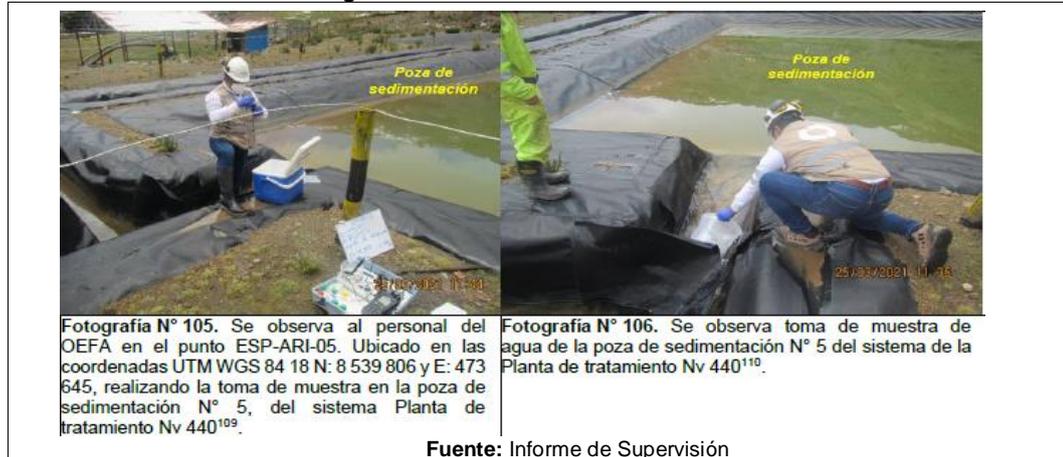
Imagen N.º 9: - De las tomas de muestras

209. Por lo tanto, el vertimiento muestreado en el punto ESP-ARI-05 corresponde a un efluente minero metalúrgico y le es aplicable los LMP 2010.

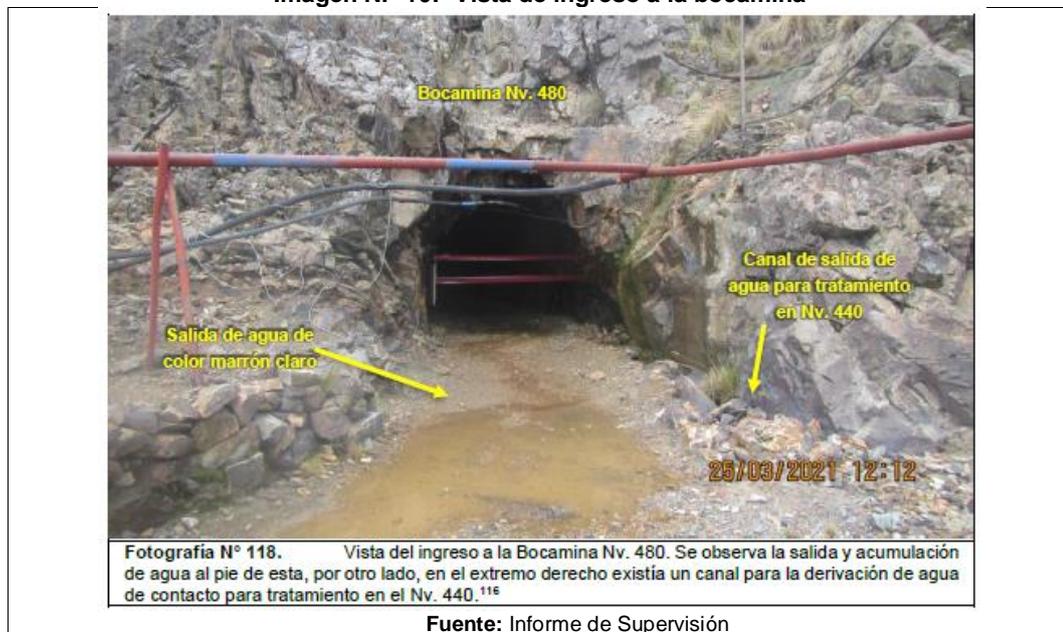
Imagen N.º 10:- Vista de ingreso a la bocamina

211. Por lo tanto, el vertimiento muestreado en el punto ESP-ARI-06 corresponde a un efluente minero metalúrgico y le es aplicable los LMP 2010.

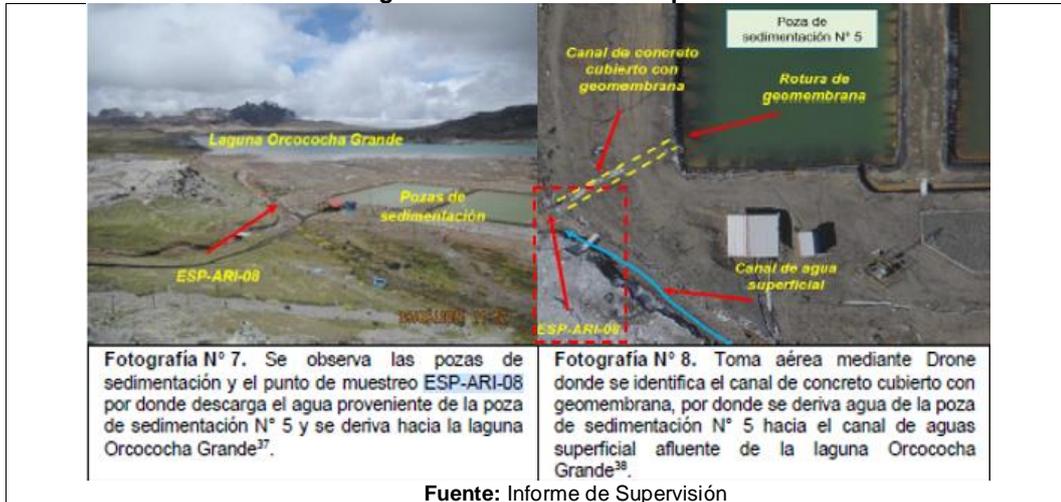
Imagen N.º 11:- Vistas de las pozas

213. Por lo tanto, el **vertimiento muestreado en el punto ESP-ARI-08 corresponde a un efluente minero metalúrgico y le es aplicable los LMP 2010.**
214. Ahora bien, en cuanto al muestreo realizado en los puntos mencionados, de la verificación de los medios probatorios de la toma de muestras se evidencia que estas han sido recolectadas garantizando que la muestra recolectada corresponde al efluente que ha sido vertido al cuerpo receptor, conforme se detalla en el siguiente cuadro:

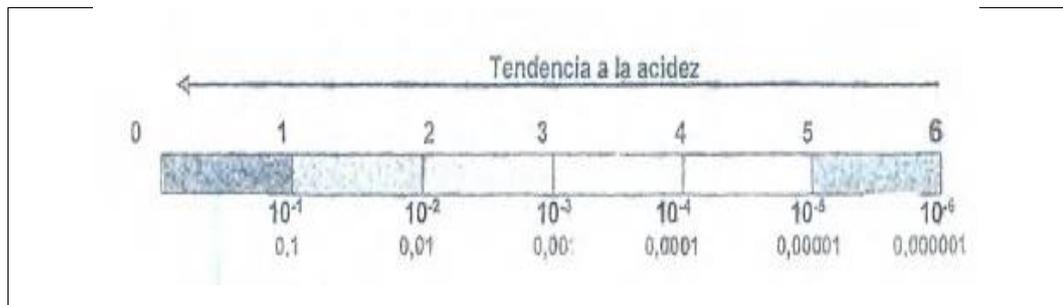
254. Por otro lado, en relación con que los porcentajes de excedencia para el pH debieron calcularse conforme al cálculo del porcentaje de excedencia de los metales totales, debe precisarse que el exceso en porcentaje del valor límite de pH se calcula en base a los valores de concentración del ión hidronio (H+) y como se evidencia en el esquema de la tendencia a la acidez presentado en el Informe 002-2014, por cada cambio de unidad de pH hay un cambio de 10 veces en la concentración de H+. Lo indicado tal como se muestra a continuación:

255. Por lo tanto, el cálculo del porcentaje de excedencia para el parámetro de pH, al ser una escala logarítmica, no puede ser calculado de la misma forma que el porcentaje de excedencia para la concentración de metales totales, los cuales no siguen la escala logarítmica del pH. En base a ello, los porcentajes calculados por el administrado no pueden ser considerados.

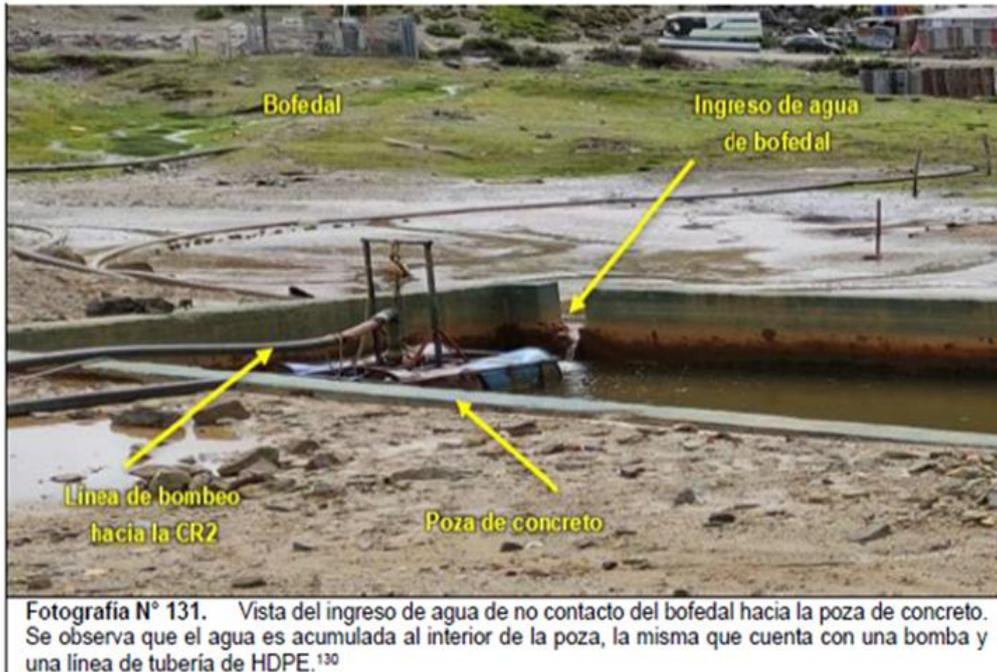
Fuente: Informe de Supervisión

284. De igual manera, evidenciaron un canal de concreto direccionado hacia la poza de concreto, respecto al cual, el representante del administrado manifestó que dicho canal cumplía la función de captar el agua de no contacto de la parte alta de la Planta Concentradora<sup>35</sup>; sin embargo, dicho aspecto no se pudo verificar en campo, debido a las malas condiciones climáticas en ese momento. Lo identificado durante la Supervisión Regular 2021 se evidencia en las fotografías N.° 131, N.° 132, N.° 133, N.° 134 e imagen N.° 15, conforme se muestra a continuación:

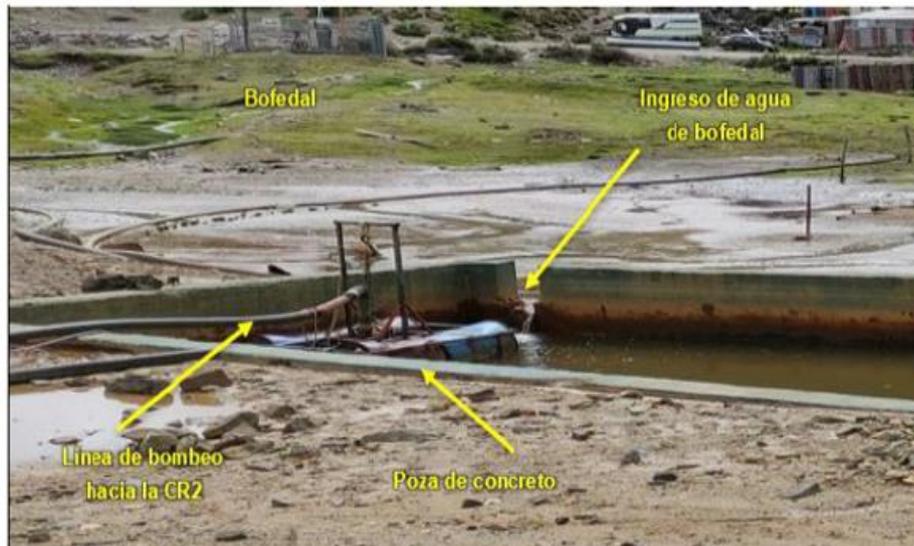
Fotografía N° 131. Vista del ingreso de agua de no contacto del bofedal hacia la poza de concreto. Se observa que el agua es acumulada al interior de la poza, la misma que cuenta con una bomba y una línea de tubería de HDPE.<sup>130</sup>

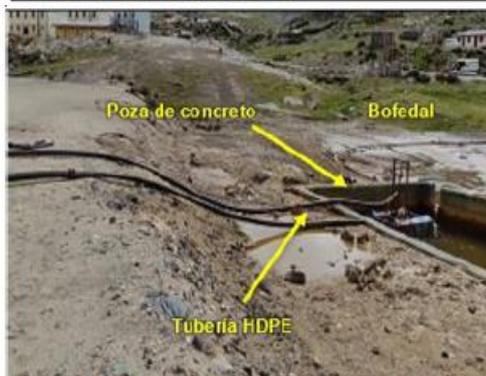
Fotografía N° 132. Se observa tubería HDPE conectada a un sistema de bombeo instalada dentro de la poza.<sup>132</sup>

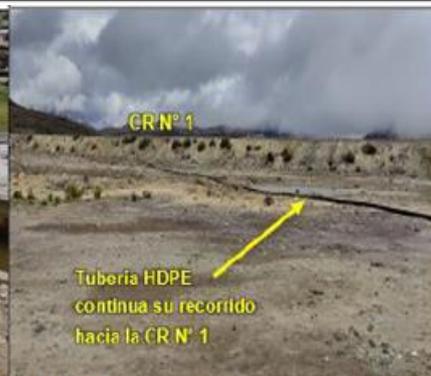
Fotografía N° 133. Se observa tramo de la tubería HDPE que continua su recorrido hacia la CR N° 1.<sup>133</sup>

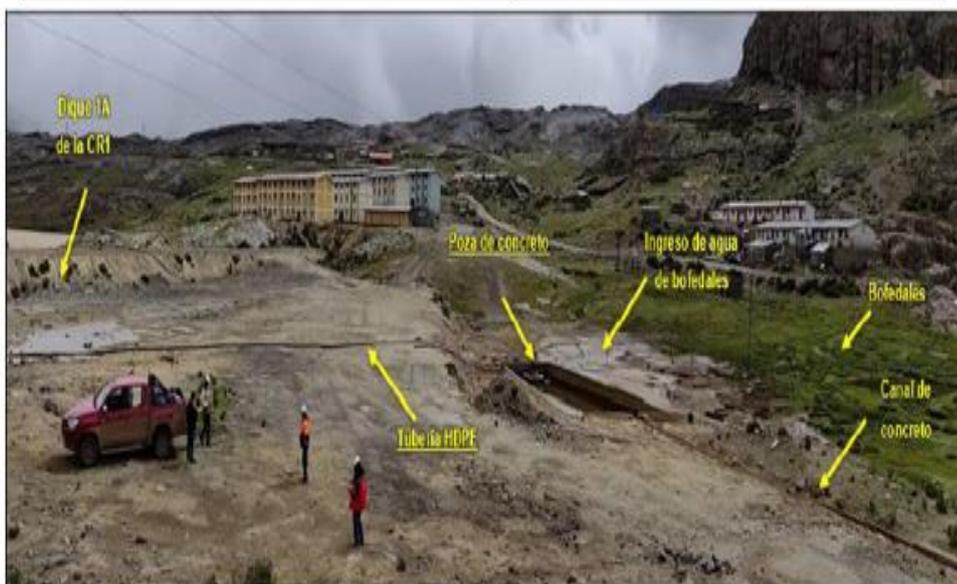
Fotografía N° 134. Vista panorámica de la poza de concreto ubicada aproximadamente a 75 metros al noroeste del Dique 1A de la CR1. El agua de la poza de concreto sería derivada mediante una tubería y bombas de HDPE hacia la superficie de la CR2.<sup>134</sup>

285. Como se puede observar, dicha poza y canal de concreto identificados, no se encuentran contemplados como componente en el EIA Ampliación 2009, dado que no figuran en el listado de componentes de la observación N.º 7, ni en el plano de componentes del proyecto de la observación N.º 7; por lo tanto, se confirmaría el incumplimiento por parte del administrado.

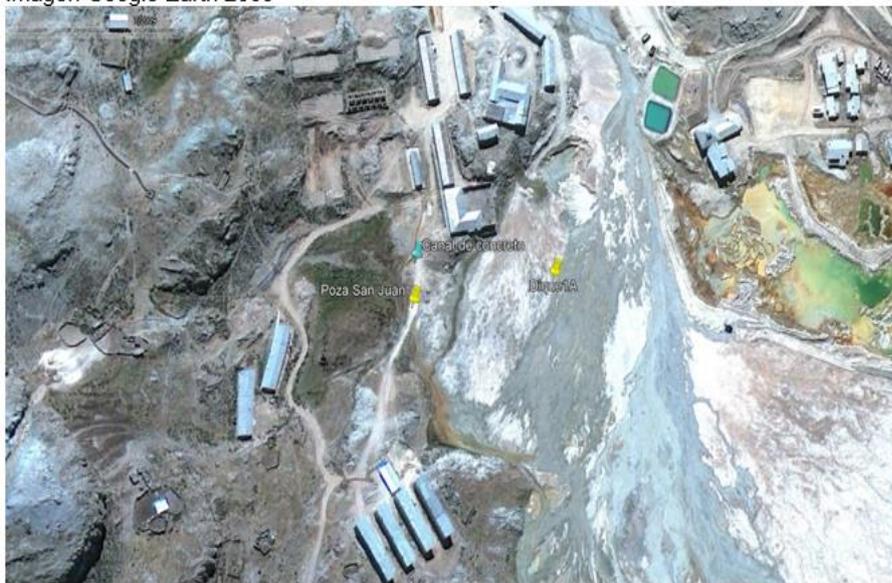
Imagen Google Earth 2009

290. Respecto de lo señalado por el administrado, corresponde precisar que de la revisión de las imágenes de Google Earth correspondientes al año 2009 y año 2013, se constata que la poza y el canal de concreto habrían sido implementados en un período anterior a la adquisición de la unidad minera, realizada en el año 2018. Según el registro gráfico de Google Earth, dichos componentes ya estaban presentes desde el año 2013. A continuación, se presenta la información relevante:

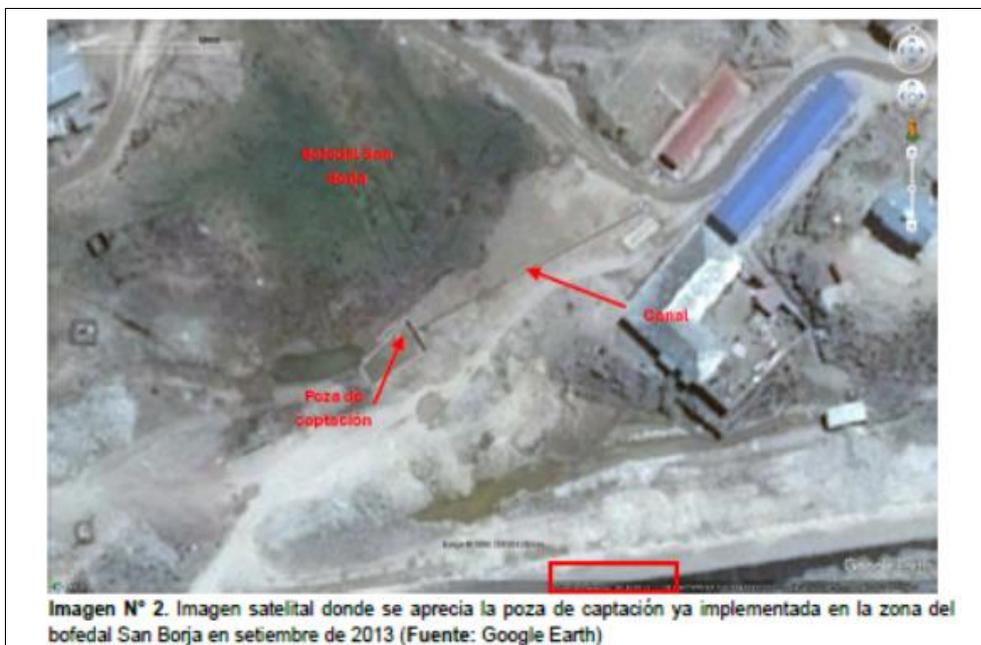
- (ii) Esta infraestructura fue implementada en cumplimiento al compromiso ambiental establecido en el Estudio de Impacto Ambiental (EIA) aprobado mediante Resolución Directoral N.º 372-2009-MEM/AAM. Es por ello por lo que en la imagen satelital de 16 de setiembre de 2013 (**Fuente:** Google Earth) se observa esta infraestructura ya implementada:

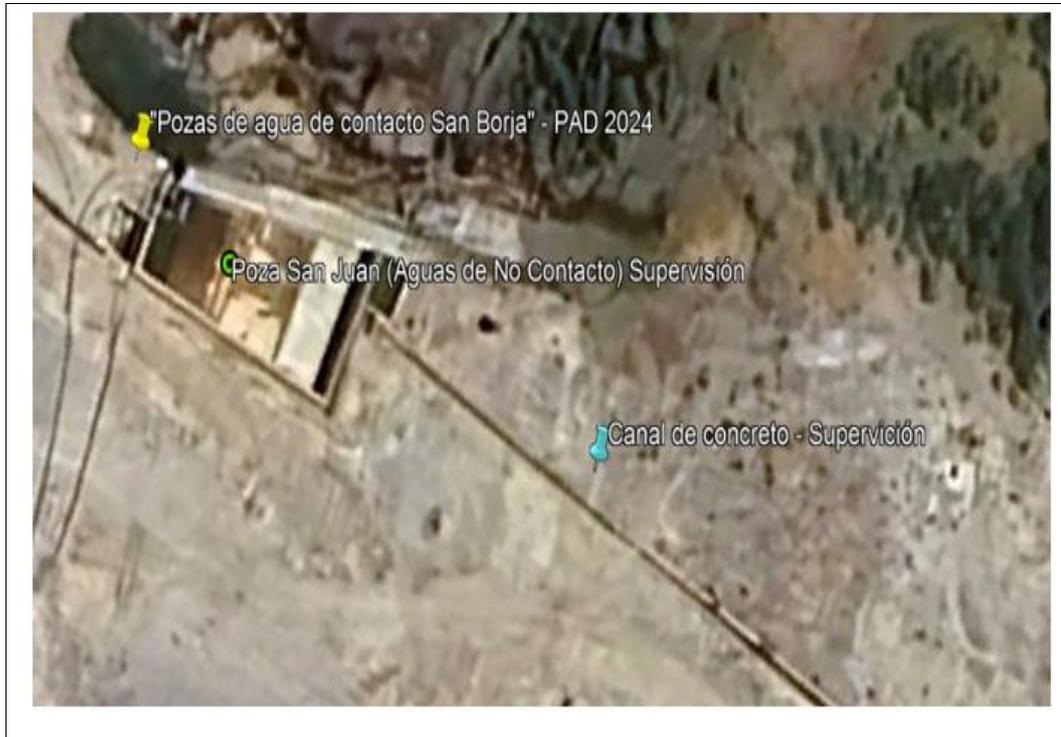
313. Asimismo, debe precisarse que en el formulario de comunicación del Plan Ambiental Detallado (PAD) no se hace mención al canal de concreto identificado durante la supervisión, ni se indica si este forma parte del componente declarado como “Pozas de Agua de Contacto San Borja” en dicha comunicación. Esta omisión refuerza la falta de respaldo documental y técnico para justificar la existencia y función de dicha infraestructura en el marco del PAD.
314. No obstante, al comparar las coordenadas declaradas para el componente N.º 18, denominado “Pozas de Agua de Contacto San Borja”, en el PAD, se verifica que estas coinciden con la ubicación de la poza identificada durante la supervisión. En consecuencia, ambas podrían corresponder a la misma infraestructura, tal como se observa en la imagen que se muestra a continuación:

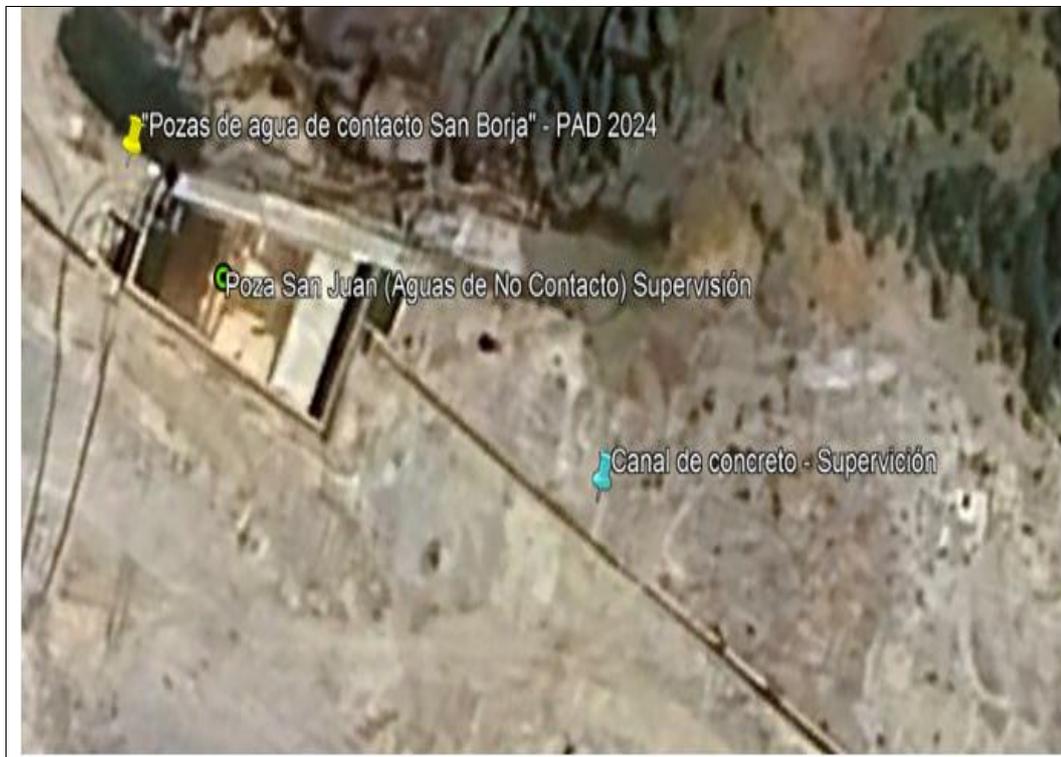
367. No obstante, según la información presentada en la **hoja de trámite N.º 2024-E01-128519**, los componentes identificados durante la supervisión **presuntamente estarían siendo incluidos en el PAD**, como parte del **componente N.º 18 "Pozas de agua de contacto San Borja"**, conforme se detalla a continuación:

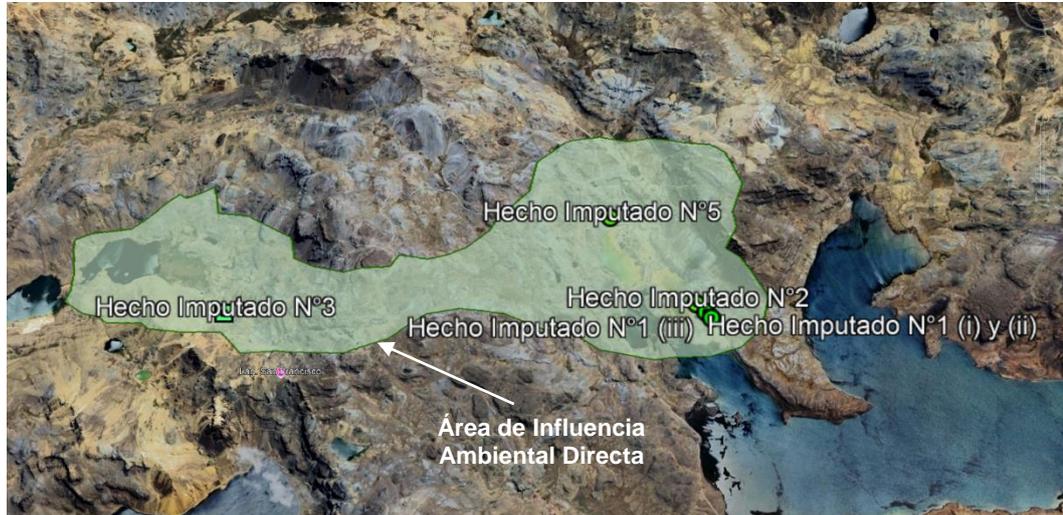
**Imagen n.º 4: Área de Influencia Ambiental Directa extraída del ITS 2024**

Fuente: Segundo Informe Técnico Sustentatorio del Estudio de Impacto Ambiental de la Unidad Minera Reliquias - Caudalosa Grande», presentado por **Sociedad Minera Reliquias S.A.C.**, aprobado mediante Resolución Directoral n.º 00082-2024-SENACE-PE/DEAR, conforme a los fundamentos y conclusiones del Informe n.º 00505-2024-SENACE-PE/DEAR, de fecha 12 de junio de 2024.
