## RESOLUCIÓN DIRECTORAL N° 00325-2025-OEFA/DFAI

**EXPEDIENTE N°** : 1211-2023-OEFA/DFAI/PAS  
**ADMINISTRADO** : PERUBAR S.A.<sup>1</sup>  
**UNIDAD FISCALIZABLE** : UNIDAD LOGÍSTICA CALLAO  
**UBICACIÓN** : DISTRITO Y PROVINCIA DEL CALLAO Y  
DEPARTAMENTO DE LIMA  
**SECTOR** : MINERÍA  
**MATERIAS** : RESPONSABILIDAD ADMINISTRATIVA SIN  
MEDIDA CORRECTIVA  
REGISTRO DE ACTOS ADMINISTRATIVOS  
MULTA

Durante la acción de supervisión noviembre 2021, se verificó las instalaciones de la Unidad Logística Callao, y del recorrido se observó agrietamientos de las losas de concreto, el detalle se presenta a continuación:

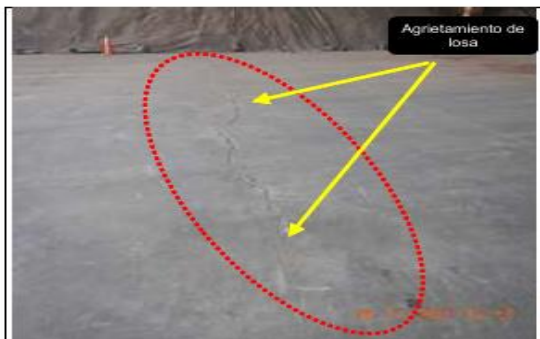
**Vista del área 4 del almacén de zinc y cobre:**

**Fotografía N° 6.** Vista fotográfica de la fisura ubicada en el área 4 del almacén de zinc y cobre, en la coordenada WGS 84 zona 18: 8667931N, 268284E<sup>34</sup>.

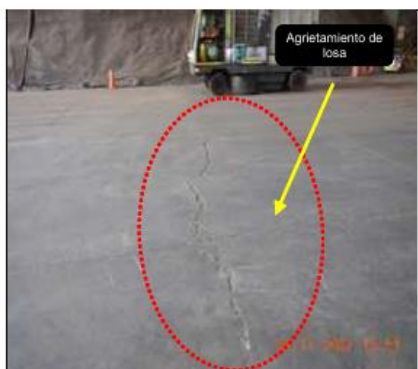
**Vista del área 5 del almacén de zinc y cobre:**

**Fotografía N° 7.** Vista fotográfica de la fisura ubicada en el área 5 del almacén de zinc y cobre, en la coordenada WGS 84 zona 18: 8667931N, 268284E<sup>35</sup>.

Realizar el mantenimiento de las losas que se encuentran deterioradas (agrietamientos y fisuras), en un plazo de 20 días hábiles.

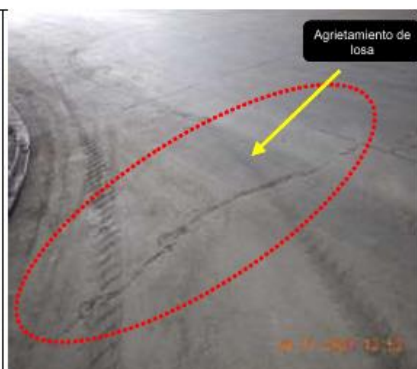
**Fotografía N° 8.** Vista fotográfica de la fisura ubicada en el área 5 del almacén de zinc y cobre, en la coordenada WGS 84 zona 18: 8667936N, 268278E<sup>36</sup>.

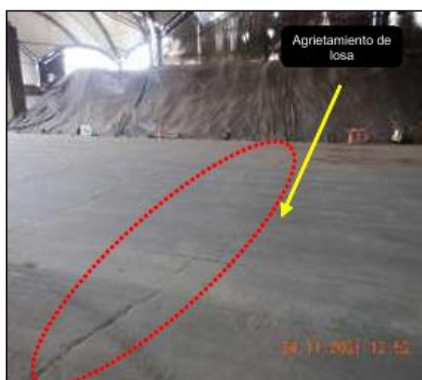
**Vista del área 6 del almacén de zinc y cobre:**

**Fotografía N° 9.** Vista fotográfica de la fisura ubicada en el área 6 del almacén de zinc y cobre, en la coordenada WGS 84 zona 18: 8667936N, 268278E<sup>37</sup>.

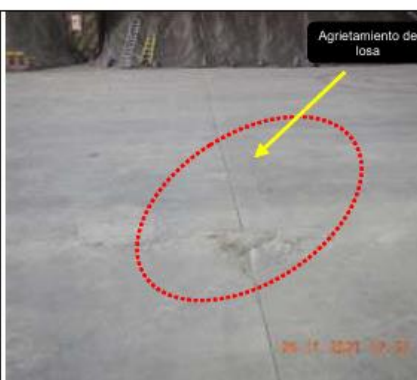
**Fotografía N° 10.** Vista fotográfica de la fisura ubicada en el área 6 del almacén de zinc y cobre, en la coordenada WGS 84 zona 18: 8667937N, 268266E<sup>38</sup>.

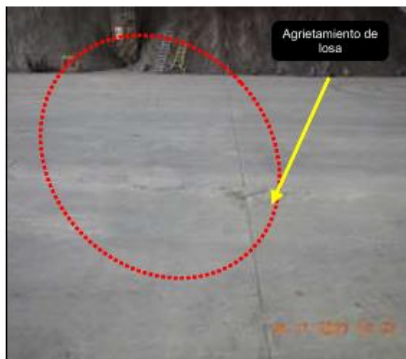
**Vista del área 7 del almacén de zinc y cobre:**

**Fotografía N° 11.** Vista fotográfica de la fisura ubicada en el área 7 del almacén de zinc y cobre, ubicado en la coordenada WGS 84 zona 18: 8667937N, 268266E<sup>39</sup>.

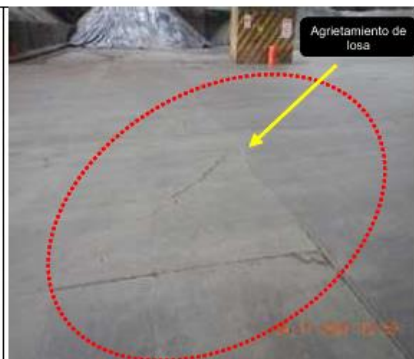
**Fotografía N° 12.** Vista fotográfica de la fisura ubicada en el área 7 del almacén de zinc y cobre, en la coordenada WGS 84 zona 18: 8667942N, 268236E<sup>40</sup>.

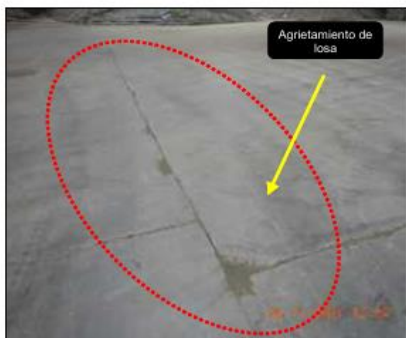
**Vista del área 8 del almacén de zinc y cobre:**

**Fotografía N° 13.** Vista fotográfica de la fisura ubicada en el área 8 del almacén de zinc y cobre, en la coordenada WGS 84 zona 18: 8667929N, 268218E<sup>41</sup>.

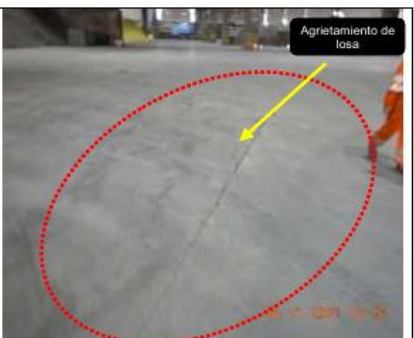
**Fotografía N° 14.** Vista fotográfica de la fisura ubicada en el área 8 del almacén de zinc y cobre, en la coordenada WGS 84 zona 18: 8667929N, 268218E<sup>42</sup>.

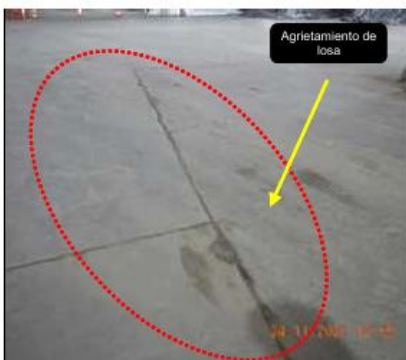
**Vista del área 9 del almacén de zinc y cobre:**

**Fotografía N° 15.** Vista fotográfica de la fisura ubicada en el área 9 del almacén de zinc y cobre, en la coordenada WGS 84 zona 18: 8667937N, 268210E<sup>43</sup>.

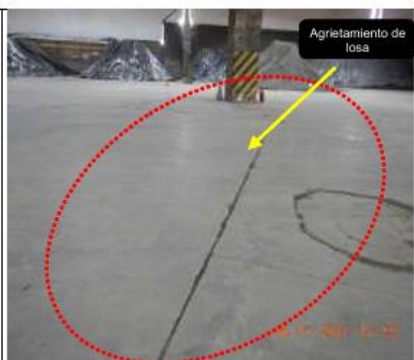
**Fotografía N° 16.** Vista fotográfica de la fisura ubicada en el área 9 del almacén de zinc y cobre, en la coordenada WGS 84 zona 18: 8667937N, 268210E<sup>44</sup>.

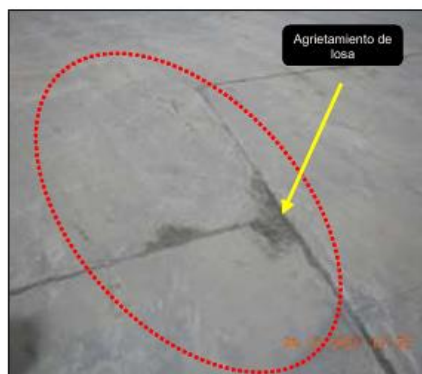
**Vista del área 10 del almacén de zinc y cobre:**

**Fotografía N° 17.** Vista fotográfica de la fisura ubicada en el área 10 del almacén de zinc y cobre, en la coordenada WGS 84 zona 18: 8667935N, 268195E <sup>45</sup>.

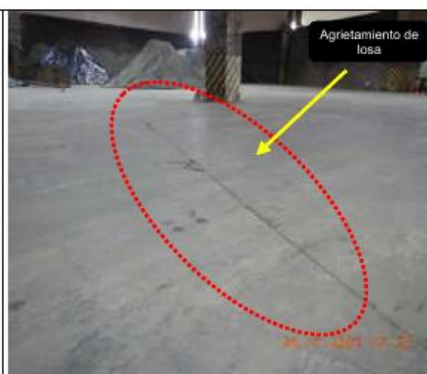
**Fotografía N° 18.** Vista fotográfica de la fisura ubicada en el área 10 del almacén de zinc y cobre, en la coordenada WGS 84 zona 18: 8667935N, 268195E <sup>46</sup>.

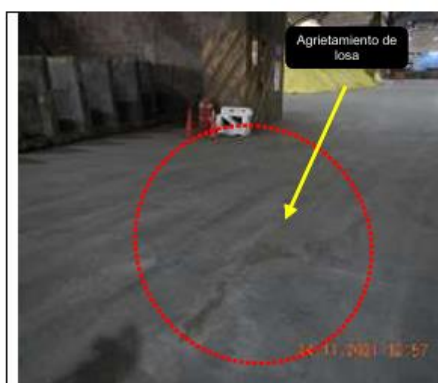
**Vista del área 11 del almacén de zinc y cobre:**

**Fotografía N° 19.** Vista fotográfica de la fisura ubicada en el área 11 del almacén de zinc y cobre, en la coordenada WGS 84 zona 18: 8667922N, 268182E <sup>47</sup>.

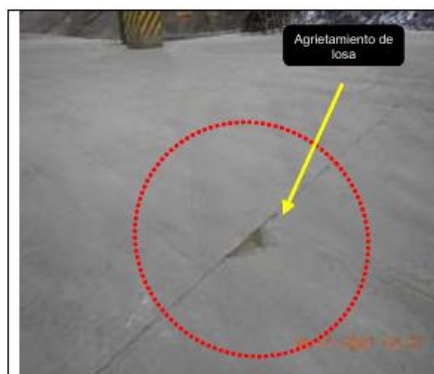
**Vista del área 12 del almacén de zinc y cobre:**

**Fotografía N° 21.** Vista fotográfica de la fisura ubicada en el área 12 del almacén de zinc y cobre, en la coordenada WGS 84 zona 18: 8667921N, 268164E <sup>49</sup>.

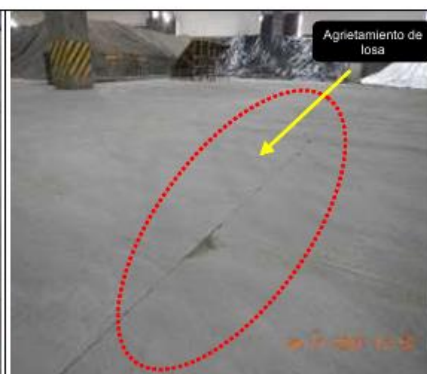
**Fotografía N° 22.** Vista fotográfica de la fisura ubicada en el área 12 del almacén de zinc y cobre, en la coordenada WGS 84 zona 18: 8667921N, 268164E <sup>50</sup>.

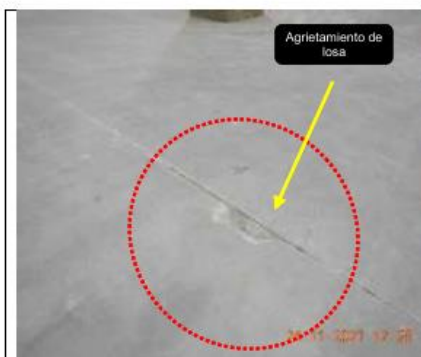
**Vista del área 13 del almacén de zinc y cobre:**

**Fotografía N° 23.** Vista fotográfica de la fisura ubicada en el área 13 del almacén de zinc y cobre, en la coordenada WGS 84 zona 18: 8667925N, 268143E <sup>51</sup>.

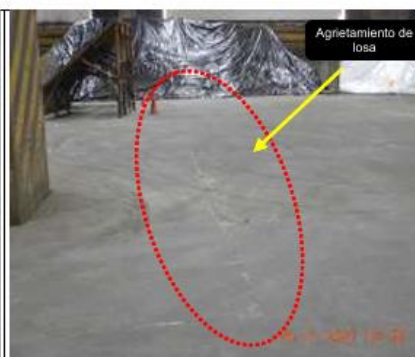
**Fotografía N° 24.** Vista fotográfica de la fisura ubicada en el área 13 del almacén de zinc y cobre, en la coordenada WGS 84 zona 18: 8667925N, 268143E <sup>52</sup>.

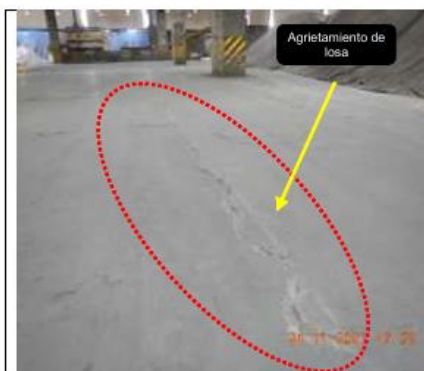
**Vista del área 14 del almacén de zinc y cobre:**

**Fotografía N° 25.** Vista fotográfica de la fisura ubicada en el área 14 del almacén de zinc y cobre, en la coordenada WGS 84 zona 18: 8667922N, 268135E <sup>53</sup>.

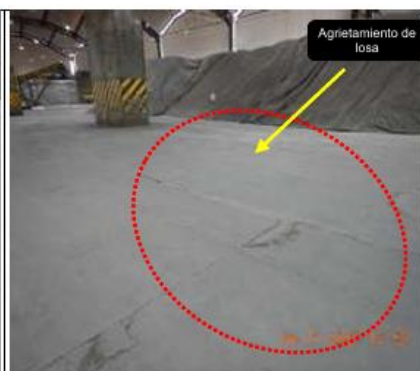
**Fotografía N° 26.** Vista fotográfica de la fisura ubicada en el área 14 del almacén de zinc y cobre, en la coordenada WGS 84 zona 18: 8667922N, 268135E <sup>54</sup>.

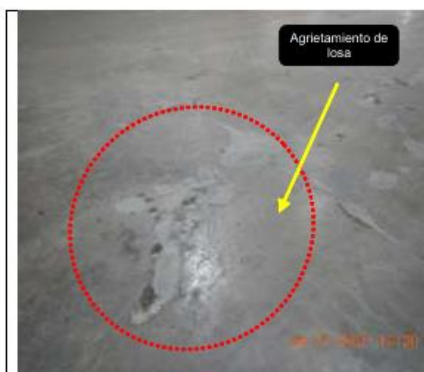
**Vista del área 15 del almacén de zinc y cobre:**

**Fotografía N° 27.** Vista fotográfica de la fisura ubicada en el área 15 del almacén de zinc y cobre, en la coordenada WGS 84 zona 18: 8667925N, 268114E <sup>55</sup>.

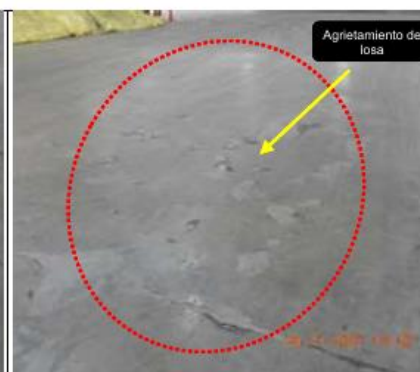
**Fotografía N° 28.** Vista fotográfica de la fisura ubicada en el área 15 del almacén de zinc y cobre, en la coordenada WGS 84 zona 18: 8667925N, 268114E <sup>56</sup>.

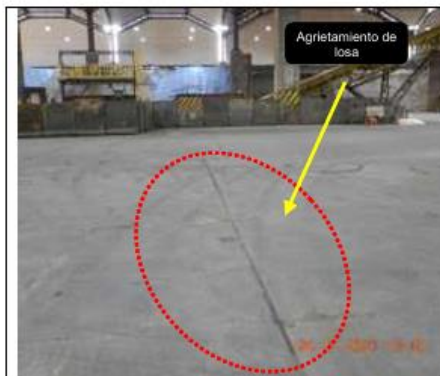
**Vista del área 16 del almacén de zinc y cobre:**

**Fotografía N° 29.** Vista fotográfica de la fisura ubicada en el área 16 del almacén de zinc y cobre, en la coordenada WGS 84 zona 18: 8667908N, 268107E<sup>57</sup>.

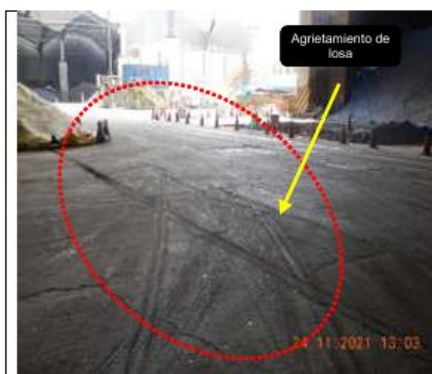
**Vista del área 17 del almacén de zinc y cobre:**

**Fotografía N° 31.** Vista fotográfica de las fisuras ubicadas en el área 17 del almacén de zinc y cobre, en la coordenada WGS 84 zona 18: 8667858N, 268080E<sup>59</sup>.

| Área de Almacén de Zinc y Cobre | | | | |
|---|---|---|---|---|
| 17 | 8667858 | 268080 | 2 x 4 m<br>aproximadamente | Se observó que las losas de concreto se encontraban agrietadas y presentaban fisuras donde se acumulaba el concentrado. |

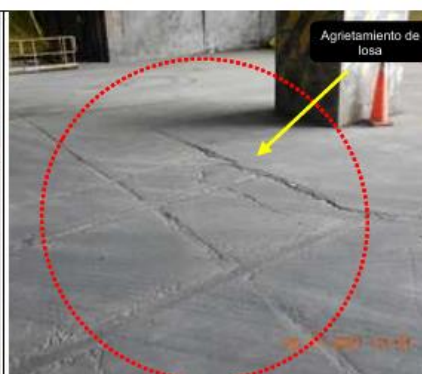
**Fotografía N° 32.** Vista fotográfica de las fisuras ubicadas en el área 17 del almacén de zinc y cobre, en la coordenada WGS 84 zona 18: 8667858N, 268080E<sup>60</sup>.

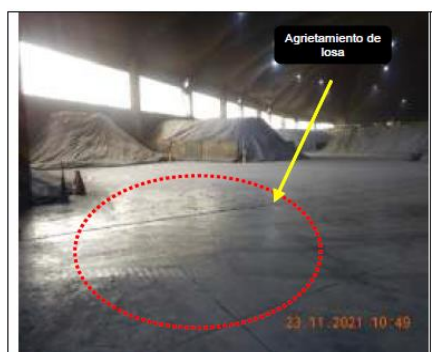
• **Área del Almacén de plomo**

| Área del Almacén de Plomo | | | | |
|---|---|---|---|---|
| 1 | 8667844 | 268253 | 30 m <sup>2</sup><br>aproximadamente | Se observó que las losas de concreto se encontraban agrietadas y presentaban fisuras donde se acumulaba el concentrado. |

**Fotografía N° 33.** Vista fotográfica de las fisuras ubicadas en el almacén de plomos, en la coordenada WGS 84 zona 18: 8667844N, 268253E<sup>61</sup>.

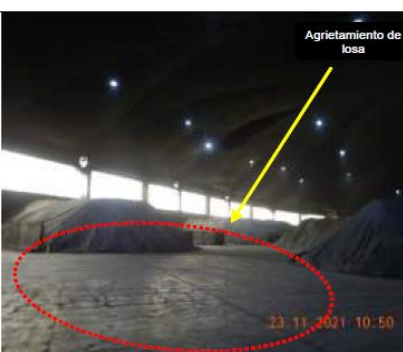
**Fotografía N° 34.** Vista fotográfica de las fisuras ubicada en el almacén de plomo, en la coordenada WGS 84 zona 18: 8667844N, 268253E<sup>62</sup>.

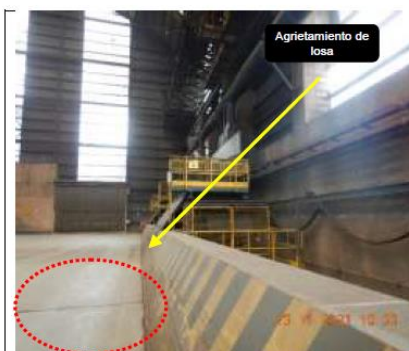
• **Área de pre-embarque:**

| Área de Pre-embarque | | | | |
|---|---|---|---|---|
| 1 | 8667651 | 268106 | 0.5 x 10 metros<br>aproximadamente | Se observó que las losas de concreto se encontraban agrietadas y presentaban fisuras donde se acumulaba el concentrado. |

**Fotografía N° 35.** Vista fotográfica de la fisura ubicada en el área de pre embarque, en la coordenada WGS 84 zona 18: 8667651N, 268106E<sup>63</sup>

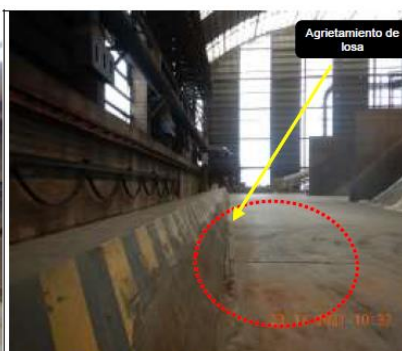
**Fotografía N° 36.** Vista fotográfica de la fisura ubicada en el área de pre embarque, en la coordenada WGS 84 zona 18: 8667651N, 268106E<sup>64</sup>

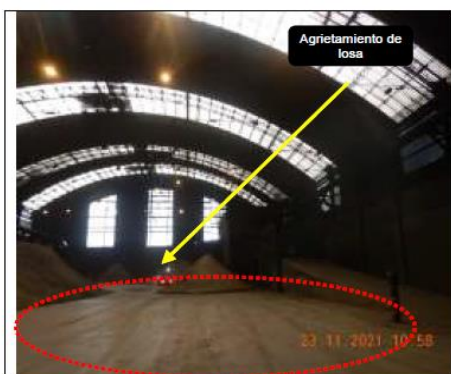
• **Anexo Pre-embarque:**

| Anexo Pre-embarque | | | | |
|---|---|---|---|---|
| 1 | 8667816 | 268145 | 20 m <sup>2</sup><br>aproximadamente | Se observó que las losas de concreto se encontraban agrietadas y presentaban fisuras donde se acumulaba el concentrado. |

**Fotografía N° 37.** Vista fotográfica de las fisuras ubicadas en el anexo de pre embarque en la coordenada WGS 84 zona 18: 8667816N, 268145E<sup>65</sup>

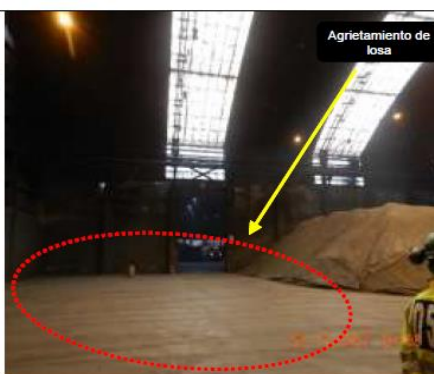
**Fotografía N° 38.** Vista fotográfica de las fisuras ubicadas en el anexo de pre embarque, en la coordenada WGS 84 zona 18: 8667816N, 268145E<sup>66</sup>

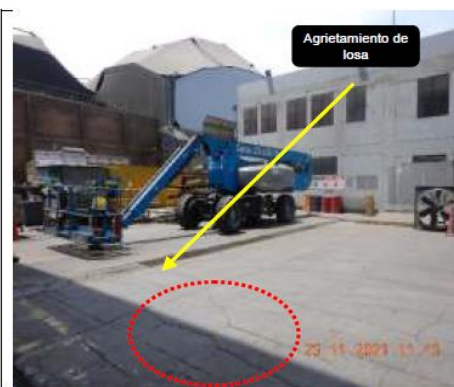
• **Taller de mantenimiento:**

| Taller de Mantenimiento | | | | |
|---|---|---|---|---|
| 1 | 8667807 | 268068 | 3 x 5 metros<br>aproximadamente | Se observó que las losas de concreto se encontraban agrietadas y presentaban fisuras. |

**Fotografía N° 39.** Vista fotográfica de las fisuras ubicadas en el taller de mantenimiento en la coordenada WGS 84 zona 18: 8667807N, 268068E<sup>67</sup>

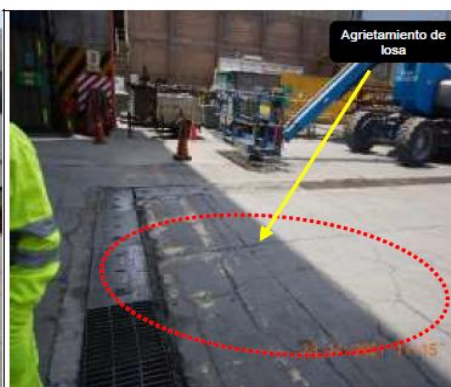
**Fotografía N° 40.** Vista fotográfica de las fisuras ubicadas en el taller de mantenimiento, en la coordenada WGS 84 zona 18: 8667807N, 268068E<sup>68</sup>

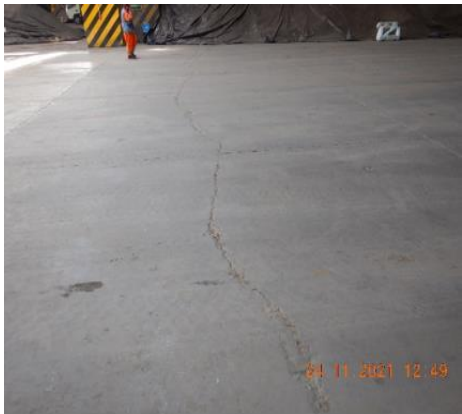
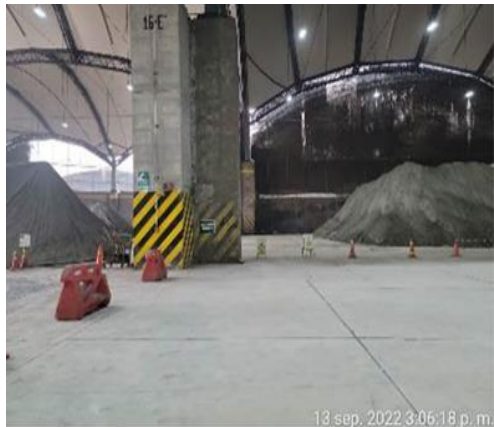
| Punto 01 | |
|---|---|
| <p>Vista del área 1 del almacén de zinc y cobre, tomadas en la acción de supervisión (Coordenadas WGS 84 zona 18: 8667929N, 268304)<sup>21</sup>.</p> | <p><b>Análisis DFAI:</b> En la fotografía del informe de Supervisión, se observan aproximadamente cuatro (04) paños de losa en el piso en dirección a la base de una columna; mientras que, en la fotografía de la subsanación presentada por el administrado, solo dos (02) paños de losa en dirección a la columna; por otro lado, en la foto presentada en el Informe de Supervisión, no se observa toda la columna como en la foto del</p> |

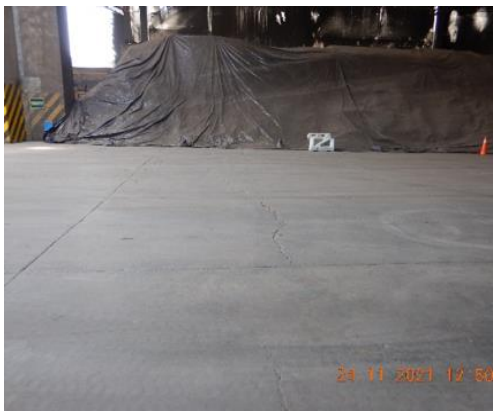
| Vista del área 2 del almacén de zinc y cobre, tomadas en la acción de supervisión. | <b>Análisis DFAI:</b> En la foto del Informe de Supervisión se observa tres (03) paños de losa en el piso, de las cuales en dos (02) de ellas se presentan fisuras, en la dirección de la columna que está detrás del mineral cubierto por una especie de geomembrana; mientras que, en la foto de la subsanación, se observa que en la dirección de la columna ya no está la ruma de concentrado y se observa, en esa misma dirección de la columna, que hay también tres (03) paños de losa que ya no presentan fisuras. Por lo que, se acredita la subsanación de este extremo del hecho imputado. <b>SUBSANADO.</b> | |

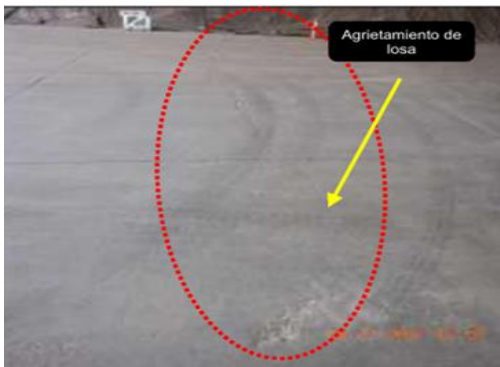
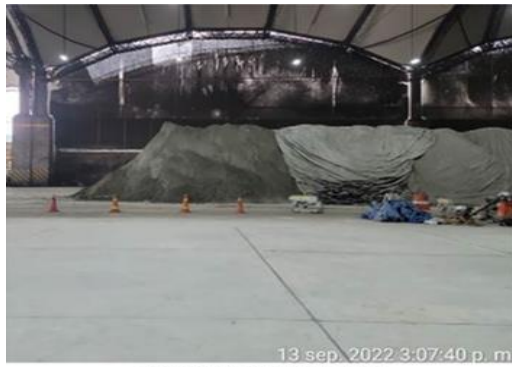
| Vista del área 3 del almacén de zinc y cobre, tomada del Informe de Supervisión (Coordenadas WGS 84 zona 18: 8667932N, 268292) <sup>22</sup> . | <b>Análisis DFAI:</b> En la fotografía del Informe de Supervisión se observa aproximadamente tres (03) paños de losa con fisuras en los centros de | |

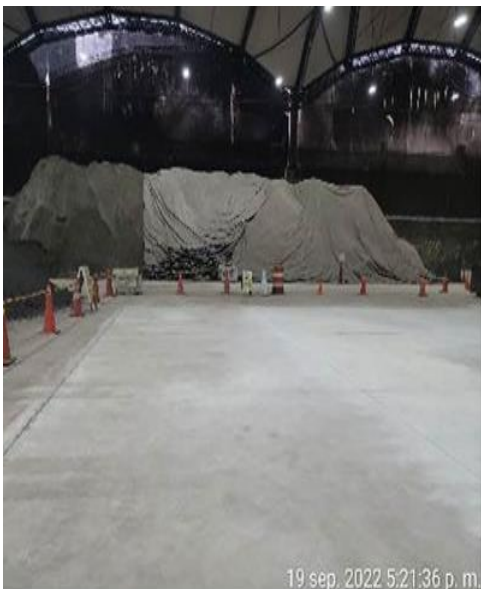
| | <p>estas y en la fotografía de la subsanación se observan cerca de cuatro paños de losa (04) y dos (02) a la mitad. No se puede concluir cuáles de ellos corresponden al área que presentaban las fisuras, debido a que las fotografías no presentan elementos similares (columnas, techos, paredes) para ser comparadas. Se requiere fotografías con coordenadas debidamente georreferenciadas en coordenadas UTM WGS 84 para compararlas con las coordenadas del área 3, evidenciadas durante la supervisión, y verificar lo sustentado por el administrado en su descargo. Por lo que, <b>no se acreditó la subsanación</b> de este extremo del hecho imputado con el Escrito de descargos N° 1.</p> |
|---|---|
| <p>Agrietamiento de losa</p> | <p>19 sep. 2022 5:21:36 p. m.<br/>Subsanación área 04 almacén zinc y cobre</p> |
| <p>Vista del área 4 del almacén de zinc y cobre tomada del Informe de Supervisión.<br/>(Coordenadas WGS 84 zona 18: 8667931N, 268284) <sup>23</sup></p> | <p><b>Análisis DFAI:</b> La fotografía del informe de supervisión muestra tres (03) paños de losa aproximadamente con fisuras, pero no se tiene una imagen panorámica de estos; sin embargo, las áreas de estas sí presentan coordenadas, las cuales se encuentran en el Acta de Supervisión. Asimismo, en el descargo del administrado, la fotografía muestra una imagen panorámica donde los paños de losa ya no muestran fisuras. Sin embargo, para hacer una comparación de ambas fotografías, se deberían tener elementos (paredes, techos, rumbos de concentrado, etc.) similares en ambas fotografías; por lo tanto, se requiere fotografías con coordenadas debidamente georreferenciadas en coordenadas UTM WGS 84 para compararlas con las coordenadas del área 4, las cuales fueron tomadas en las acciones de supervisión y verificar lo sustentado por el administrado en su descargo. Por lo que, no se acreditó la subsanación de este extremo del hecho imputado con el Escrito de descargos N° 1.</p> |

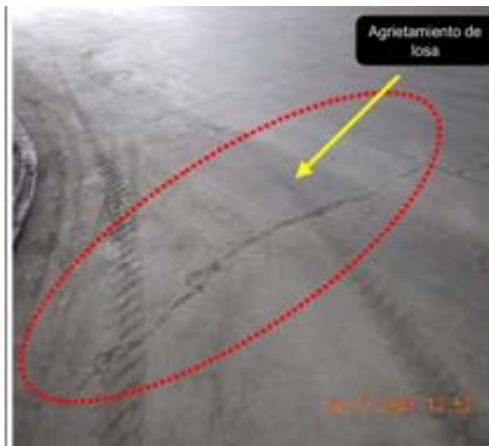
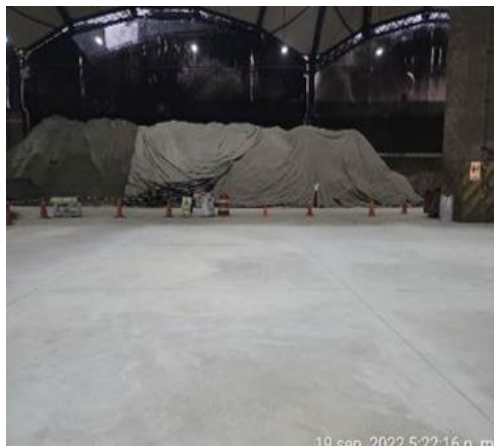
| Punto 05 | |
|---|---|
| <p>Vista del área 5 del almacén de zinc y cobre, tomadas del Informe de Supervisión. (Coordenadas WGS 84 zona 18: 8667936N, 268278)<sup>24</sup></p> | <p>Subsanación área 05 almacén zinc y cobre</p> <p><b>Análisis DFAI:</b> La fotografía mostrada en el Informe de Supervisión tiene un acercamiento puntual de la fisura y la fotografía enviada en el descargo del administrado muestra un área más amplia y sin fisuras; sin embargo, para hacer una comparación de ambas fotografías, se deberían tener elementos (paredes, techos, rumbos de concentrado, etc.) similares en ambas fotografías; por lo tanto, se requiere fotografías con coordenadas debidamente georreferenciadas en coordenadas UTM WGS 84 para compararlas con las coordenadas del área 5, las cuales fueron tomadas en la supervisión y verificar lo sustentado por el administrado en su descargo. Por lo que, no se acreditó la subsanación de este extremo del hecho imputado con el Escrito de descargos N° 1.</p> |

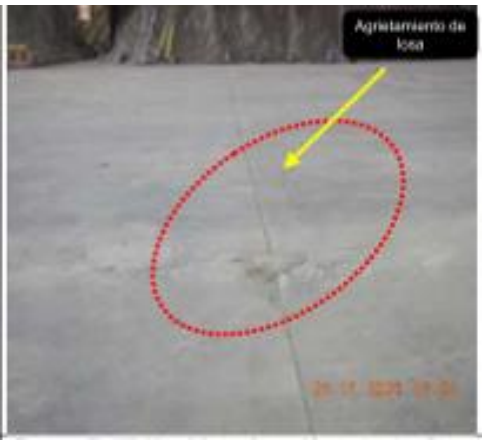
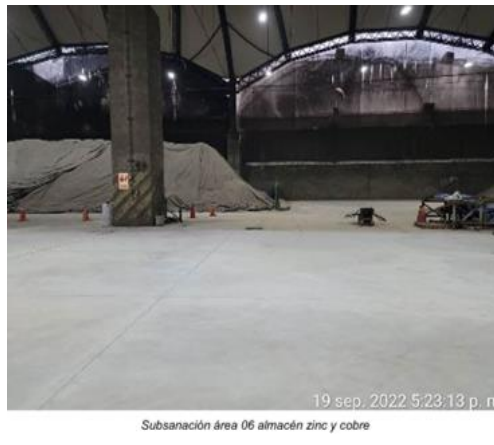
| Punto 05 | |
|---|---|
| <p>Vista del área 6 del almacén de zinc y cobre, tomadas del Informe de Supervisión. (Coordenadas WGS 84 zona 18, 8667937N 268 266E)<sup>25</sup></p> | <p>Subsanación área 06 almacén zinc y cobre</p> <p><b>Análisis DFAI:</b> La fotografía mostrada en el informe de supervisión tiene un acercamiento puntual de la fisura en la línea que separa dos (02) paños de losa y la fotografía enviada en el descargo del administrado muestra un área más</p> |

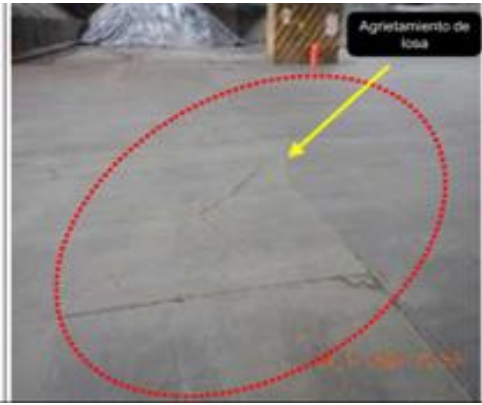
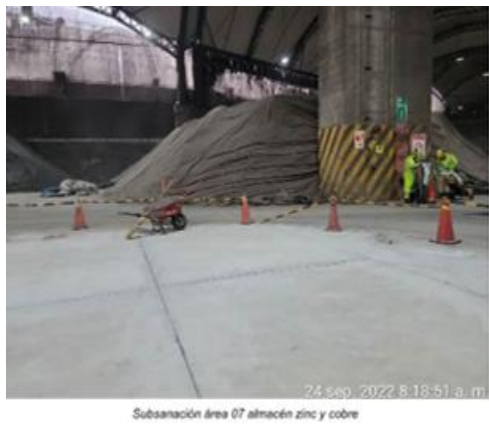
| <p>Vista del área 7 del almacén de zinc y cobre, tomadas del Informe de Supervisión. (Coordenadas WGS 84 zona 18, 8667942N 268 236E) <sup>26</sup></p> | <p><b>Análisis DFAI:</b> La fotografía mostrada en el informe de supervisión tiene un acercamiento puntual de la fisura en tres (03) paños de losa aproximadamente donde se observa la base de una columna y la fotografía enviada en el descargo del administrado muestra un área más amplia donde se observa aproximadamente cuatro (04) paños de losa sin fisuras, también se observa una columna más ancha al parecer que la columna tomada en la supervisión, sin embargo para hacer una comparación de ambas fotografías se tendrían que tener elementos ( Paredes, columnas, techos, rumas de concentrado, etc.) similares en ambas fotografías, por lo tanto se requiere fotografías con coordenadas debidamente georreferenciadas en coordenadas UTM WGS 84 para compararlas con las coordenadas del área 7, las cuales fueron tomadas en la acción de supervisión 2021 y verificar lo sustentado por el administrado en su descargo. Por lo que, no se acreditó la subsanación de este extremo del hecho imputado con el Escrito de descargos N° 1.</p> | |

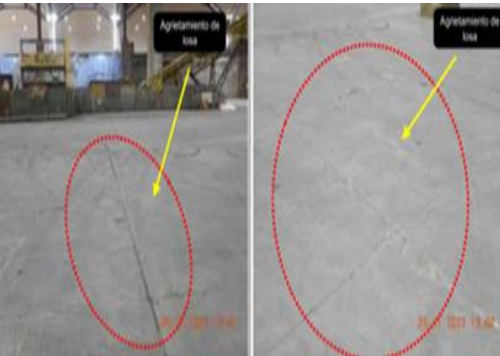
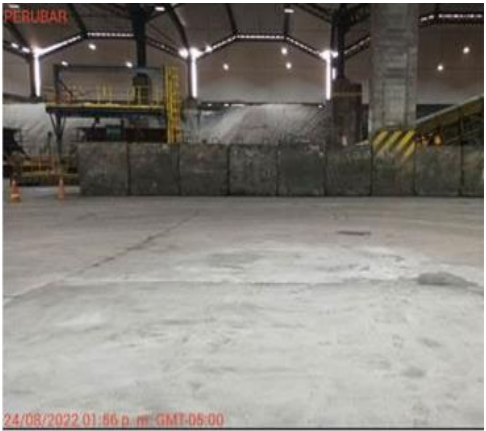
| | <p>24/08/2022 01:56 p. m. GMT-05:00</p> <p>Subsanación área 16 almacén zinc y cobre</p> |
| <p>Vista del área 16 del Almacén de zinc y cobre, tomada del Informe de Supervisión.</p> | <p><b>Análisis DFAI:</b> Según la fotografía tomada en la supervisión, el área observada (fisuras) se encuentra en la dirección de una plataforma de color amarillo que se accede por una escalera vertical y en la fotografía enviada por el descargo del administrado se observa un área sin fisuras en la misma dirección de la plataforma. Por lo que, queda acreditada la subsanación de este extremo del hecho imputado. <b>SUBSANADO.</b></p> |

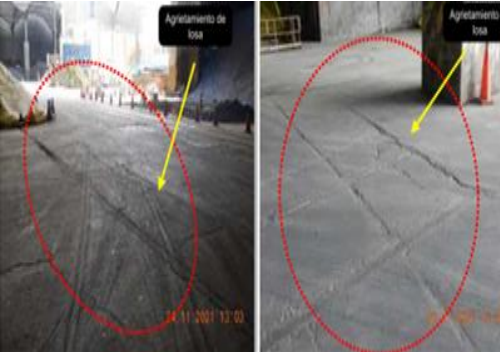
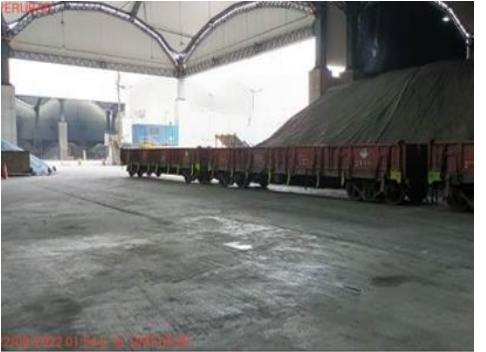
| | <p>24/08/2022 01:56 p. m. GMT-05:00</p> <p>Subsanación área 16 almacén zinc y cobre</p> |
|---|---|
| | <p>25/08/2022 01:54 p. m. GMT-05:00</p> <p>Subsanación área 17 almacén zinc y cobre</p> |
| <p>25/08/2022 11:03 a. m. GMT-05:00</p> <p>Subsanación área 17 almacén zinc y cobre</p> | <p>25/08/2022 11:03 a. m. GMT-05:00</p> <p>Subsanación área 17 almacén zinc y cobre</p> |
| <p>Vista del área 17 del Almacén de zinc y cobre, tomada del Informe de Supervisión (Coordenadas WGS 84 zona 18, 8667858N 268 080E) <sup>27</sup></p> | <p><b>Análisis DFAI:</b> Ninguna de las fotografías evidencia el resane de la fisura que están al lado de la columna tal como se observa en las fotografías del Informe de Supervisión. Se requiere una fotografía más cercana a la columna de la foto de la supervisión debidamente</p> |

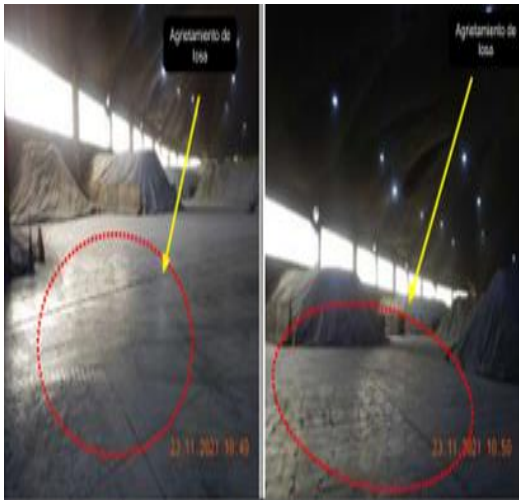
| Área de almacén de Plomo | |
|---|---|
| Vista del área de almacén y plomo, tomadas del Informe de Supervisión. | <p><b>Análisis DFAI:</b> Según las fotografías mostradas en el Informe de Supervisión, los paños de losas se encuentran cercanos a paredes traslucidas con focos iluminados, una especie de reflectores, tanto en las columnas como en el techo. La fotografía presentada en los descargos muestra similares características a la ubicación de los paños de losas observados en la Supervisión Especial 2021, los cuales ya no presentan fisuras. Por lo que, se acredita la subsanación de este extremo del hecho imputado. <b>SUBSANADO.</b></p> |

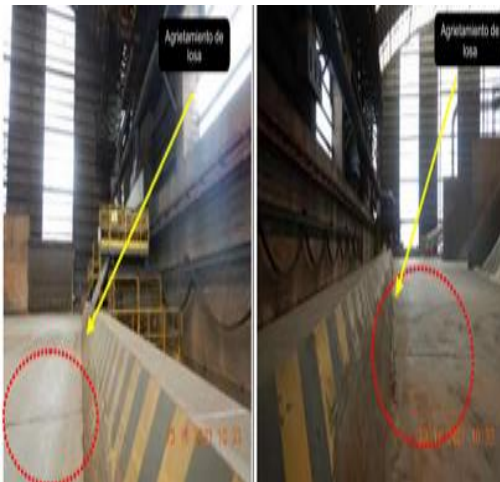
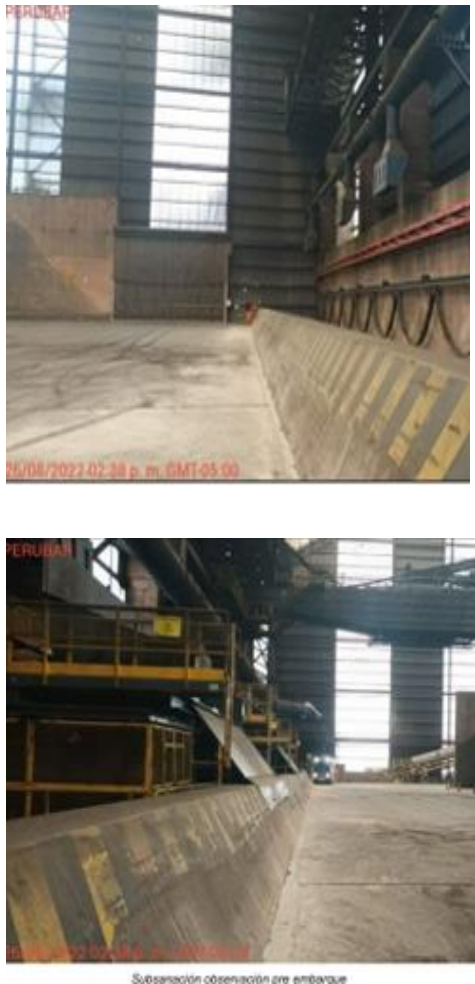
| Área de pre – embarque | |
|---|---|
| Vista del área de pre – embarque del Informe de Supervisión. | <p><b>Análisis DFAI:</b> La fisura observada al pie de la estructura tipo talud de franjas amarillas con negro, en la supervisión, se ubica debajo de una estructura de color amarillo y en la fotografía del descargo del administrado, en esa misma dirección, se observa un resane al pie de la estructura tipo talud, donde ya no se observan fisuras.</p> <p>En la fotografía del Informe de supervisión se observa una fisura y en la parte superior se observa una estructura tipo campana. Así, en el descargo del administrado, en esa misma dirección, ya no se observa la fisura. Por lo que, queda acreditada la subsanación de este extremo del hecho imputado. <b>SUBSANADO.</b></p> |

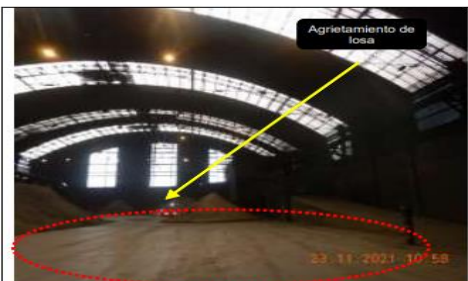
| Área de Anexo de pre – embarque | |
|---|---|
| <p><b>Fotografía N° 37.</b> Vista fotográfica de las fisuras ubicadas en el anexo de pre embarque en la coordenada WGS 84 zona 18: 8667816N, 268145E</p> | <p>Subsanación observación anexo pre embarque</p> |
| <p>Vista del área de Anexo de pre – embarque del Informe de Supervisión.</p> | <p><b>Análisis DFAI:</b> En la fotografía N°37 del Informe de Supervisión se observa que las fisuras se encuentran en los paños de losa ubicados, aproximadamente, debajo del techo traslucido; y, en el descargo del administrado, en esa dirección ya no se observan fisuras en los paños de losa.</p> <p>En la fotografía N°38 del Informe de Supervisión se observan las fisuras en los paños de losa que están cercanos a la puerta con una numeración "2". Con el descargo del administrado, se</p> |

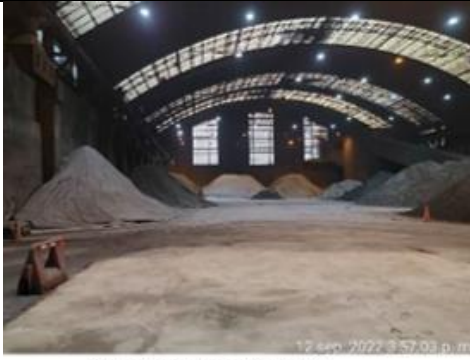
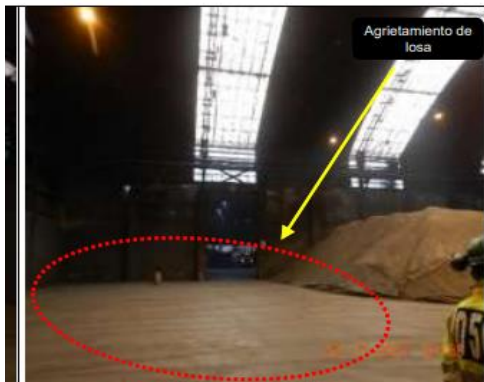
| Área de Anexo de pre – embarque | |
|---|---|
| <p><b>Fotografía N° 38.</b> Vista fotográfica de las fisuras ubicadas en el anexo de pre embarque, en la coordenada WGS 84 zona 18: 8667816N, 268145E</p> | <p>Subsanación observación anexo pre embarque</p> |
| <p>Fotografía código DSCN 1952.JPG<sup>28</sup>, en el círculo se observa una puerta con una numeración "2".</p> | |

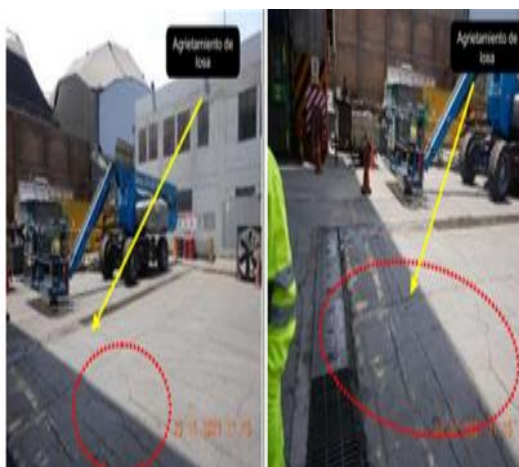
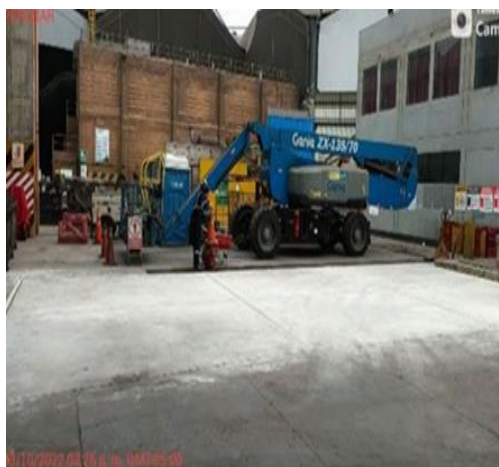
| Área de Taller de mantenimiento | |
|---|---|
| Vista del área de Taller de Mantenimiento, tomadas del Informe de Supervisión. (Coordenadas WGS 84 zona 18, 8667807N 268 068E) <sup>29</sup> | <b>Análisis DFAI:</b> En la fotografía no se observa la totalidad del resane del área de mantenimiento como se muestra en la fotografía del Informe de Supervisión. Asimismo, no se observa todo el largo de la canaleta o rejilla donde se concentró la mayor cantidad de grietas y/o fisuras. Se requiere una fotografía de la toda la rejilla donde se encontró la fisura, debidamente georreferenciada en coordenadas UTM WGS 84. Por lo que, no se acreditó la subsanación de este extremo del hecho imputado con el Escrito de descargos N° 1. |

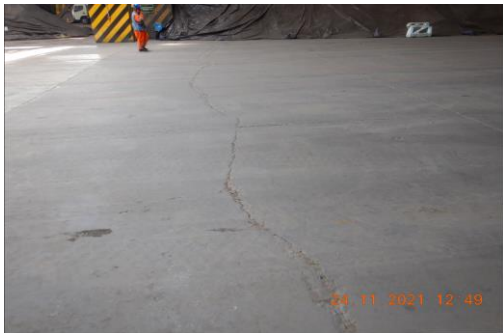
| Almacén de zinc y cobre | |
|---|---|
| | Fotografía adicional del mantenimiento de losa Área 1<br>Coordenadas: 8667929N; 268304E |

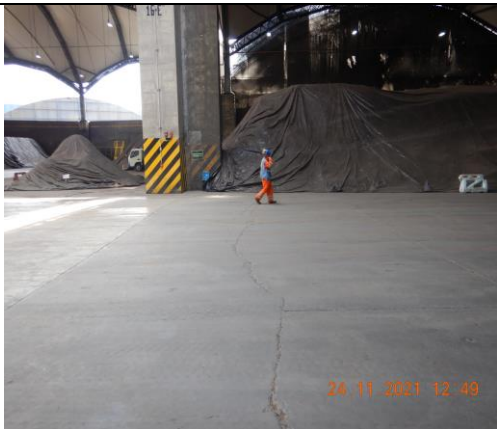
| | |
|---|---|
| <p>Se visualiza que el área con fisuras correspondiente al punto 01 se ubica próxima a la columna “16-E”.</p> | <p>Fotografía de descargo Perubar<br/>Coordenadas WGS 84: 8667929N; 268304E</p> <p><b>Análisis DFAI:</b> El administrado remite registro fotográfico del 13 de setiembre de 2022 y 11 de octubre de 2022 (antes del inicio del PAS) de donde se aprecia que la losa de concreto ubicada cerca a la columna “16-E” se encuentra sin fisuras. De este modo, cabe concluir que las fotografías corresponden al punto 01, quedando acreditado su mantenimiento; por lo que, la conducta infractora fue <b>SUBSANADO</b>.</p> |

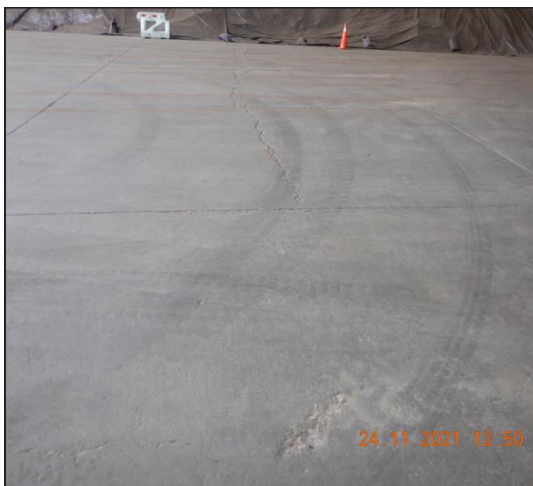
| | |
|---|---|
| | <p>Fotografía de descargo Perubar – incluyen puntos de referencia para mejor entendimiento.<br/>Coordenadas: 8667932N; 268292E</p> |
| <p>Del único registro fotográfico solo se advierte la losa de concreto con fisura, asimismo, del Informe de Supervisión la fisura se ubica en las coordenadas UTM WGS-84: 268 292 E, 8 667 932 N.</p> | <p><b>Análisis DFAI:</b> El administrado presenta fotografía panorámica de fecha 13 de setiembre de 2022, de donde se visualizan que la losa de concreto se encuentra sin fisuras en los puntos 02 y 03, con leyenda de coordenadas UTM WGS-84: 268 292 E, 8 667 932 N. A fin de determinar que el área fotografiada corresponde a la referida como punto 3 durante la Supervisión Especial 2021, se procedió a</p> |

| | <p>realizar la georreferenciación<sup>30</sup> de sus coordenadas, lo que permite corroborar que sí corresponde a la misma área, por lo que, este extremo de la conducta infractora fue <b>SUBSANADO</b>.</p> |

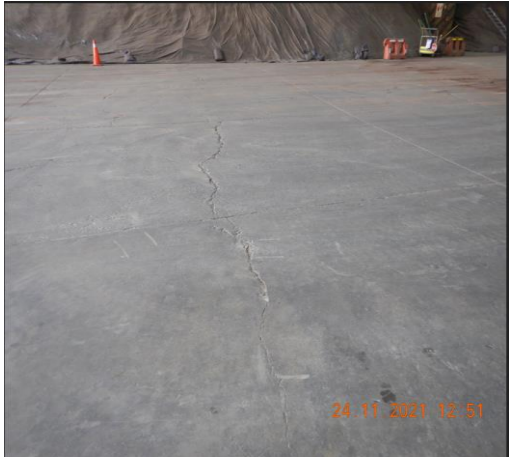
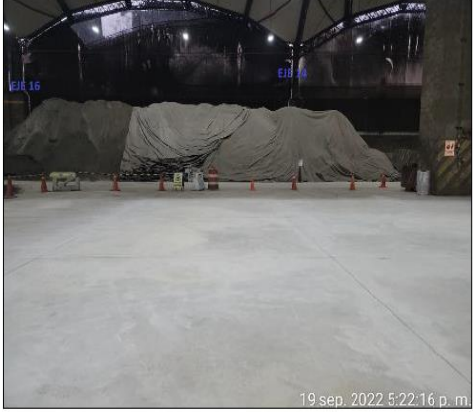
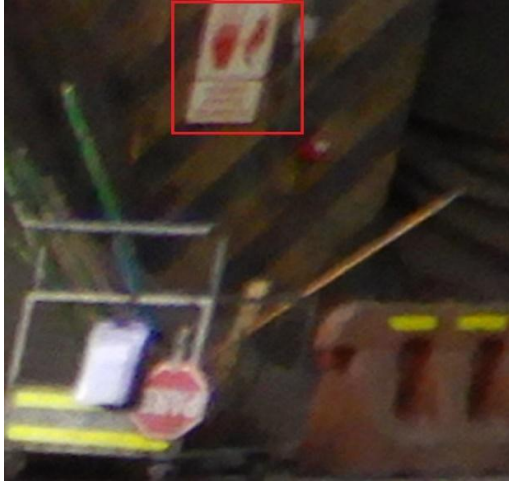
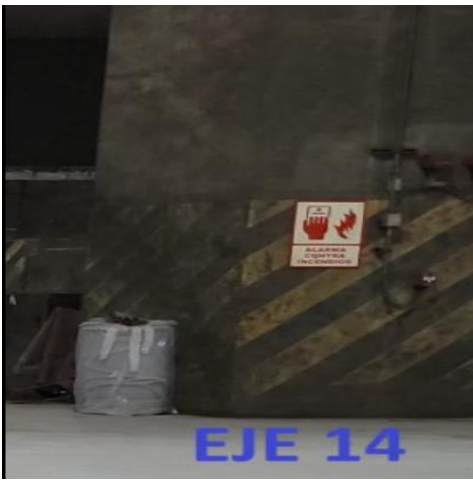
| | <p>Fotografía de descarga Perubar. Coordenadas: 8667931N; 268284E</p> |
| <p>Se evidencia la columna, la cual cuenta con señalización y alarma.</p> | <p><b>Análisis DFAI:</b> El administrado remite registro fotográfico del 19 de setiembre de 2022 (antes del inicio del PAS) de donde se aprecia que la columna en la parte derecha de la imagen una señalización y alarma aleadaña, asimismo, las losas de concreto de dicha área no cuentan con fisuras. De este modo, cabe concluir que las fotografías corresponden al punto 04, quedando acreditado su mantenimiento; por lo que, este extremo de la conducta infractora fue <b>SUBSANADO</b>.</p> |

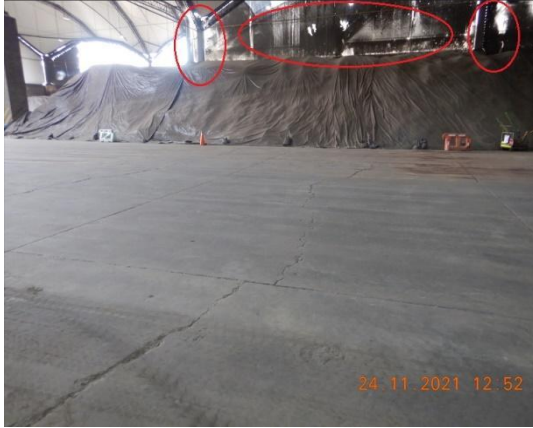
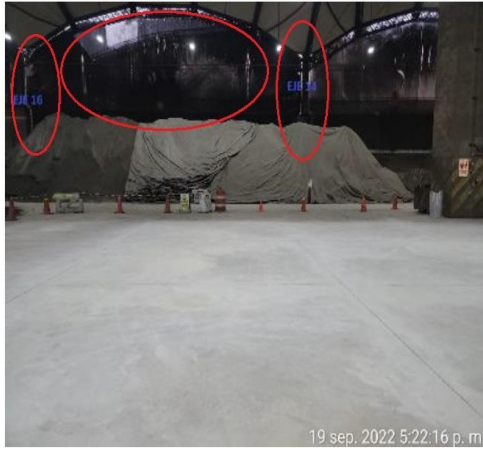
| Punto 05 | |
|---|---|
| <p>24.11.2021 12:52</p> | <p>19 sep. 2022 5:22:16 p. m.</p> |
| <p>Se aprecia que la parte posterior se ubican dos vigas (ejes), ubicadas en la parte izquierda y derecha de la imagen, asimismo, en la parte frontal la ruma de mineral, con la presencia de fisura; a su vez, paneles ubicados entre cada eje y el techo.</p> | <p><b>Análisis DFAI:</b> El administrado remite registro fotográfico panorámico del 19 de setiembre de 2022 (antes del inicio del PAS) de donde se aprecia que, en la parte posterior, se ubican dos vigas (ejes) en ambos extremos; en la parte frontal, la ruma de mineral; y, la losa de concreto sin fisuras, con leyenda de coordenadas UTM WGS-84: 268 278 E, 8 667 936 N<sup>31</sup>. De este modo, cabe concluir que las fotografías corresponden al punto 05, quedando acreditado su mantenimiento; por lo que, este extremo de la conducta infractora fue <b>SUBSANADO</b>.</p> |

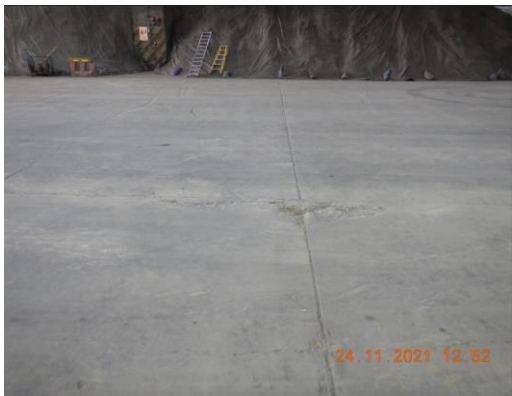
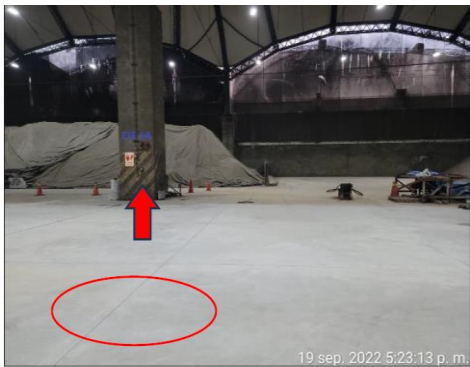
| Punto 05 | |
|---|---|
| <p>24.11.2021 12:52</p> | <p>19 sep. 2022 5:23:13 p. m.</p> <p>Fotografía de descargo Perubar – En círculo rojo zona observada ya subsanada<br/>Coordenadas: 8667937N; 268266E</p> |
| <p>Del registro fotográfico se advierte en la parte izquierda de la imagen una señalización y sistema de alarma, adicional a ello la losa de concreto con fisuras.</p> | <p><b>Análisis DFAI:</b> El administrado remite registro fotográfico panorámico del 19 de setiembre de 2022 (antes del inicio del PAS) de donde se visualiza que la losa de concreto cercana a la columna con señalización y sistema de</p> |

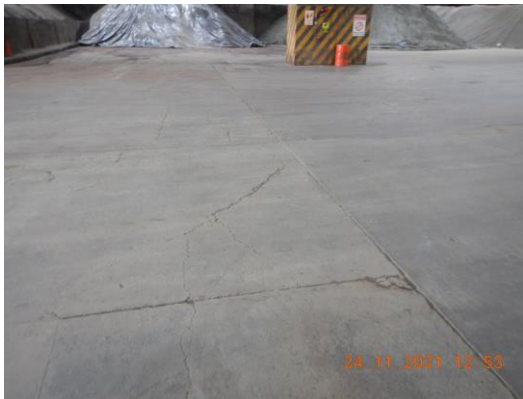
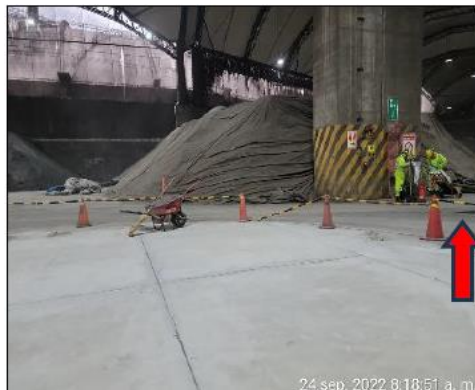
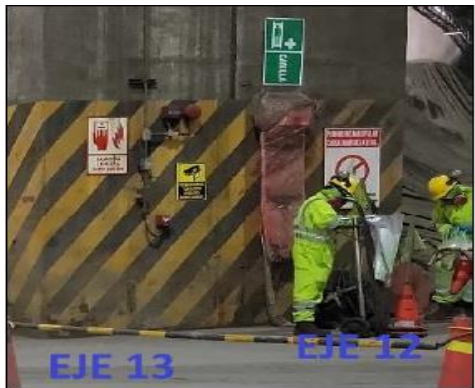
| <p>Del registro fotográfico se advierte dos columnas juntas en cada una se ubica señalización y en medio de ellas un sistema de alarma, asimismo, la losa de concreto con fisuras.</p> | <p><b>Análisis DFAI:</b> El administrado remite registro fotográfico del 24 de setiembre de 2022 (antes del inicio del PAS) de donde se visualiza losas de concreto sin fisuras, ubicadas por dos columnas (ejes) juntas, dos (02) señalizaciones y entre ellas un sistema de alarma. De este modo, cabe concluir que las fotografías corresponden al punto 07, quedando acreditado su mantenimiento; por lo que, este extremo de la conducta infractora fue <b>SUBSANADO</b>.</p> | |

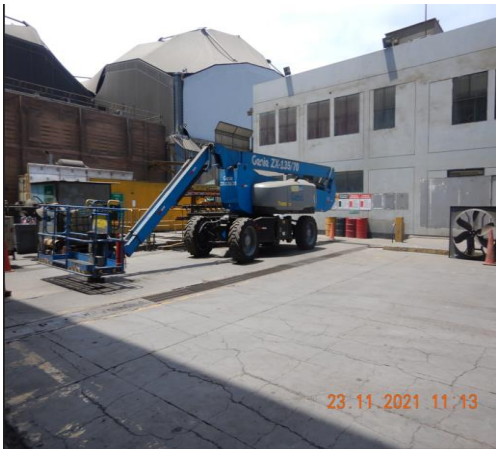
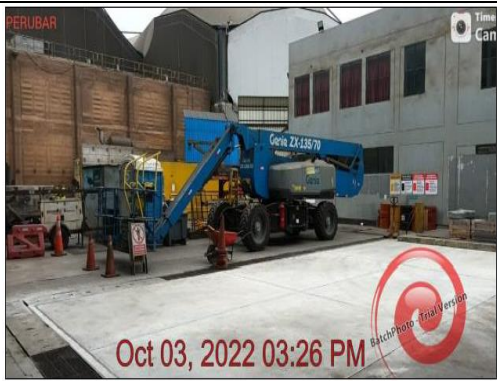
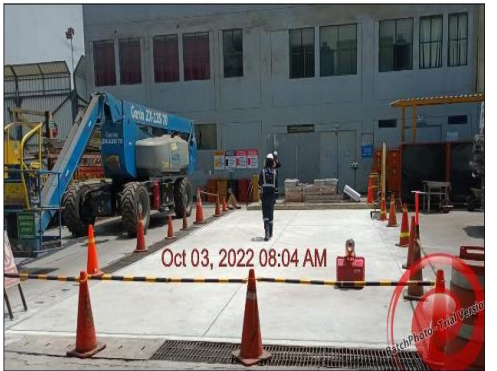
| | <p>Fotografía de descargo Perubar – Canaletas como referencia<br/>Coordenadas: 8667807N; 268068E</p> <p>Fotografía de descargo Perubar - Canaletas como referencia<br/>Coordenadas: 8667807N; 268068E</p> |
| <p>Se visualiza una columna y su respectiva base, la cual muestra fisuras.</p> | <p><b>Análisis DFAI:</b> El administrado remite registro fotográfico del 3 de octubre de 2022 (antes del inicio del PAS) de donde se visualiza el área del taller de mantenimiento, en el cual a la zona aledaña a la rejilla de canaleta el piso se encuentra reparada sin fisuras. De este modo, cabe concluir que las fotografías corresponden al taller de mantenimiento, quedando acreditado su mantenimiento; por lo que, este extremo de la conducta infractora fue <b>SUBSANADO</b>.</p> |

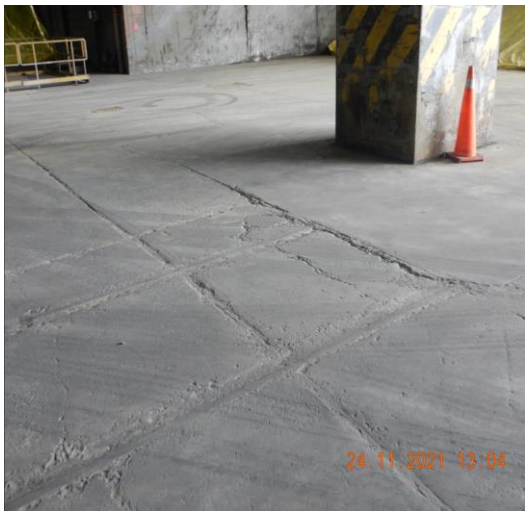
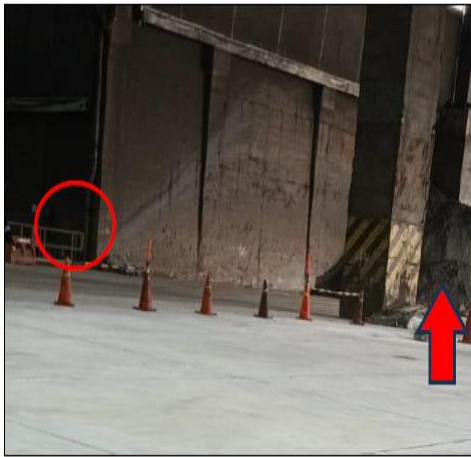
| Supervisión Especial 2021 | Escrito de descargos N° 2 |
|---|---|
| | <p>Fotografía de descargo Perubar - Columna y barandas de referencia<br/>Coordenadas: 8667858N; 268080E</p> |
| <p>Se visualiza una columna y su respectiva base, cuya losa de concreto se encuentra fisurada.</p> | <p><b>Análisis DFAI:</b> En el registro fotográfico de la Supervisión Especial 2021 se advierte que la zona aledaña de la columna presenta fisuras; sin embargo, la fotografía remitida por el administrado, al ser panorámica, <u>no permite visualizar las condiciones de la zona aledaña a la base de la columna</u>, zona donde se registró parte de las fisuras de las losas de concreto.</p> <p>Asimismo, <u>la fotografía no se encuentra fechada</u>, por lo cual no se puede determinar que dicho medio fotográfico haya sido registrado con anterioridad al inicio del procedimiento administrativo sancionador; por lo que, corresponde concluir que el administrado no cumple con acreditar la subsanación de este extremo de la conducta infractora. <b>NO SUBSANADO.</b></p> |

- Delimitación del área agrietada con cinta de seguridad.
- Demolición de las losas (0.5 día): Remoción del área total dañado por fisura, dejando un espesor de 0.2 m.
- Colocación de la manta impermeabilizante (0.5 días): Limpieza exhaustiva del área total y posterior instalación de la geomembrana.
- Implementación de la nueva losa de concreto (1.5 día): Dicho plazo se sustenta toda vez que se debe realizar el (i) encofrado del área total a reparar, (ii) vaciado de la mezcla, (iii) nivelación, y (iv) acabados y curado del hormigón.
- Disposición de los residuos generados (0.5 día): Traslado de los residuos de demolición al vehículo de transporte de una empresa autorizada.
