Organismo de Evaluación y  
Fiscalización Ambiental - OEFA

## RESOLUCIÓN DIRECTORAL N° 00363-2025-OEFA/DFAI

**EXPEDIENTE N°** : 2411-2023-OEFA/DFAI/PAS  
**ADMINISTRADO** : MINERA COLQUISIRI S.A.<sup>1</sup>  
**UNIDAD FISCALIZABLE** : MARIA TERESA  
**UBICACIÓN** : DISTRITOS DE CHANCAY Y HUARAL, PROVINCIA  
DE HUARAL Y DEPARTAMENTO DE LIMA  
**SECTOR** : MINERIA  
**MATERIA** : ARCHIVO  
RESPONSABILIDAD ADMINISTRATIVA SIN MEDIDA  
CORRECTIVA  
MULTA

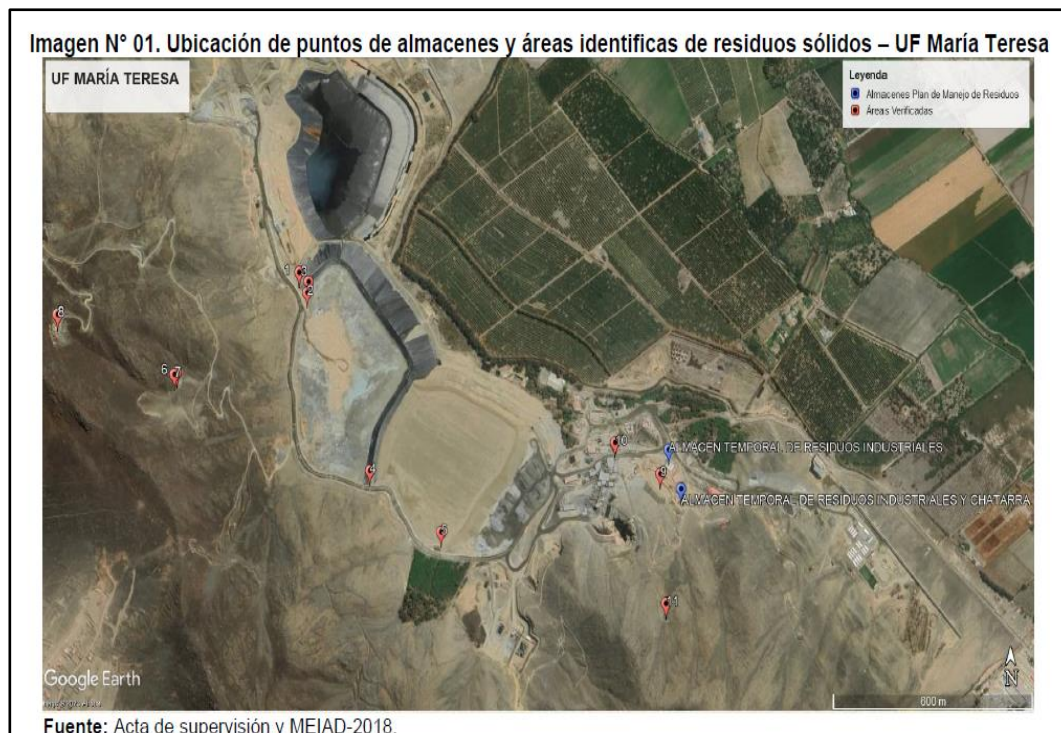
**Fuente:** Página 15 del Informe de Supervisión.

12. De lo antes señalado, se desprende que el administrado se comprometió a disponer los residuos sólidos en las instalaciones autorizadas en la MEIAD 2018, tal como lo son: el Almacén Temporal de Residuos Sólidos Industriales y el Almacén Temporal de Residuos Industriales y Chatarra.
- b) Análisis del hecho imputado
13. Durante la Supervisión Regular 2022, se identificaron once (11) áreas que presentaban residuos sólidos que no correspondían a los almacenes establecidos en sus instrumentos de gestión ambiental. En la siguiente imagen, se puede observar la ubicación de los almacenes correspondientes al Plan de Manejo de Residuos contenido en la MEIAD 2018 y las áreas en las que se identificaron residuos sólidos en la Supervisión Regular 2022:

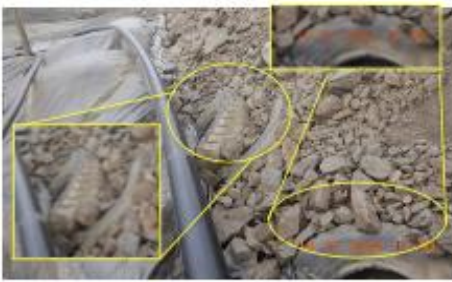
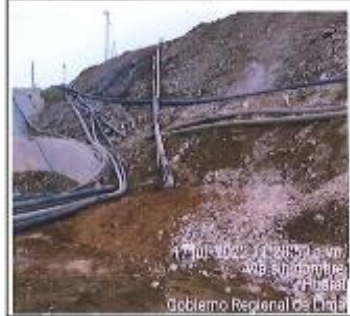
| COMPONENTES VERIFICADOS | |
|---|---|
| <p><b>Conclusión:</b> Cumple.</p> <p>Se debe precisar que la foto tomada en la acción de supervisión es con acercamiento; por lo que, no se puede apreciar la zona; no obstante, se aprecia que es una zona donde se observa varias tuberías que corresponden a la cancha de relaves N° 3 (extremo noroeste). Por otro lado, si bien la foto presentada por el administrado no tiene coordenadas y es panorámica, se advierte que sería la zona observada en la acción de supervisión por las tuberías que se aprecian, con lo cual, el administrado acreditó la limpieza de dicha área.</p> | |

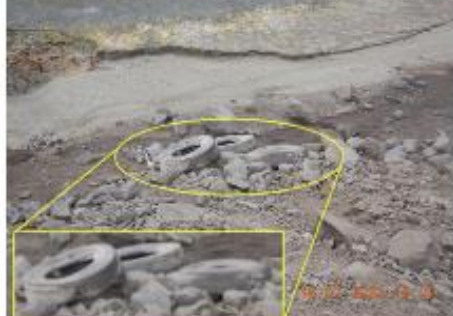
| COMPONENTES VERIFICADOS | |
|---|---|
| <p><b>Conclusión:</b> No cumple.</p> <p>Como se observa en la foto tomada en la acción de supervisión esta corresponde a un talud ubicado en la Cancha de relaves N° 3 (extremo noroeste), sin embargo, la foto presentada por el administrado no se encuentra georeferenciada y aunque es una vista panorámica, se advierte que no sería la zona observada; toda vez que, no se puede observar características similares del entorno que permitan identificar la correspondencia a la misma zona, con lo cual, el administrado no acreditó la limpieza de dicha área.</p> | |

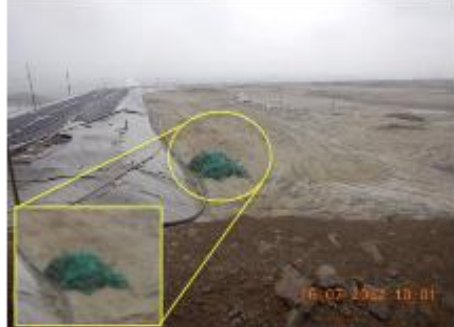
| COMPONENTES VERIFICADOS | |
|---|---|
| <p><b>Conclusión:</b> No cumple.</p> <p>Se identificó que el administrado no presentó evidencia que permita identificar que se haya realizado la limpieza en este punto.</p> | |

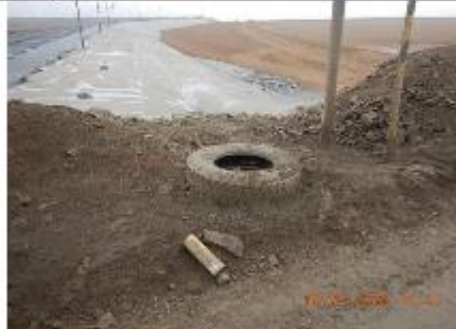
**4. Residuos encontrados en las coordenadas UTM - WGS 84 Zona 18L: 251 473E; 8 728 329N correspondiente a la Cancha de relaves N° 3 (extremo sur).**

**Conclusión:** No cumple.

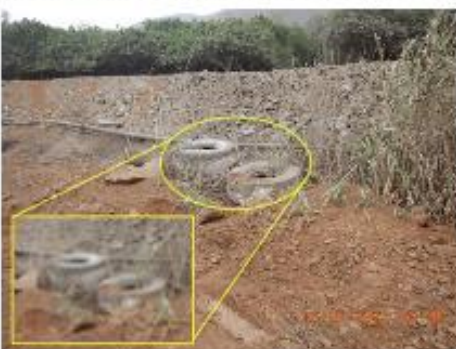
**5. Residuos encontrados en las coordenadas UTM - WGS 84 Zona 18L: 251 673E; 8 728 191N correspondiente a la Cancha de relaves N° 2 (extremo sur).**

Se puede apreciar el talud de la cancha de relaves, en donde de evidencia que se han retirado las llantas en desuso.

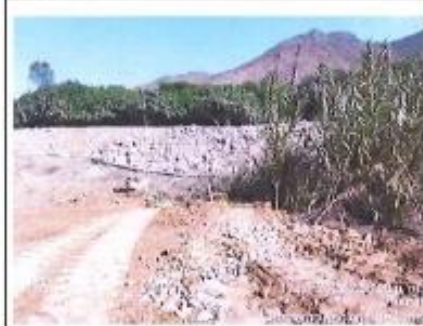
**Conclusión:** Cumple.

De la foto tomada en la acción de supervisión se observa que tiene características similares a la presentada por el administrado, como son la vegetación aledaña y el suelo del entorno, además que no se observan los residuos sólidos que se habían identificado; con lo cual, se acreditó la limpieza de dicha área.

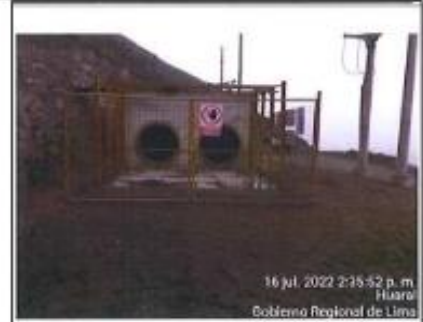
**6. Residuos encontrados en las coordenadas UTM - WGS 84 Zona 18L: 250 971E; 8 728 548N correspondiente al Raise Borer N° 3.**

**Conclusión:** Cumple.

De la foto tomada en la acción de supervisión se observa que tiene características similares a la presentada por el administrado, además que no se observan los residuos sólidos que se habían identificado; con lo cual, se acreditó la limpieza de dicha área.

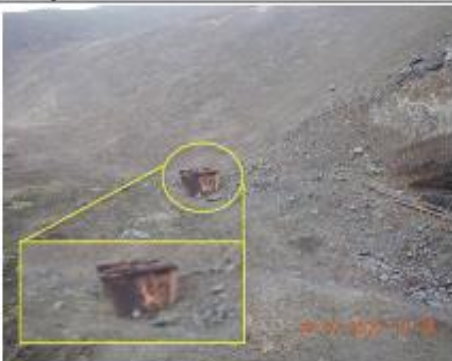
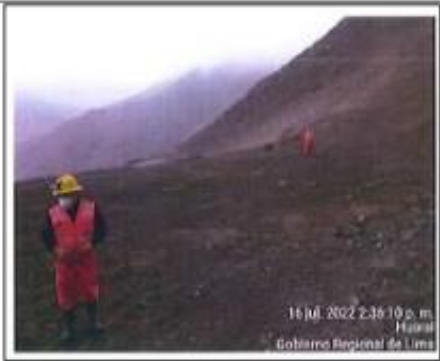
| <p><b>Conclusión:</b> No cumple.</p> <p>En foto tomada en la acción de supervisión se puede apreciar los taludes correspondientes al Raise Borer N° 3, sin embargo, la foto presentada por el administrado no se encuentra georeferenciada y aunque es una vista panorámica, se advierte que no se puede observar características similares del entorno que permitan identificar la correspondencia a la misma zona, con lo cual, el administrado no acreditó la limpieza de dicha área.</p> | |

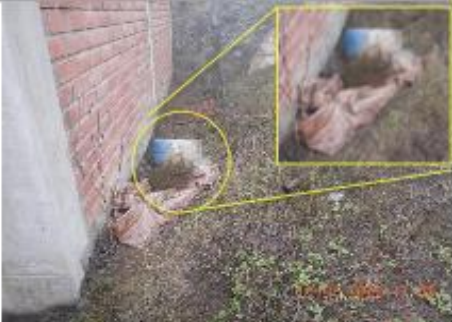
| <p><b>Conclusión:</b> No cumple.</p> <p>Se identificó que el administrado no presentó evidencia que permita identificar que se haya realizado la limpieza en este punto.</p> | |

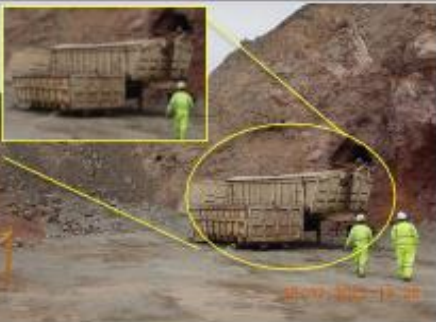
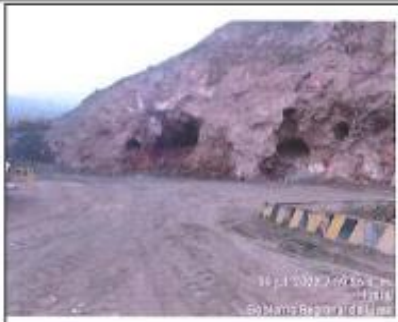
| <p><b>Conclusión:</b> Cumple.</p> <p>De la foto tomada en la acción de supervisión se observa que tiene características similares a la presentada por el administrado, como son las taludes que se observan en la parte posterior ya que cuentan con las mismas características, además que no se observan los residuos sólidos que se habían identificado; con lo cual, se acreditó la limpieza de dicha área.</p> | |

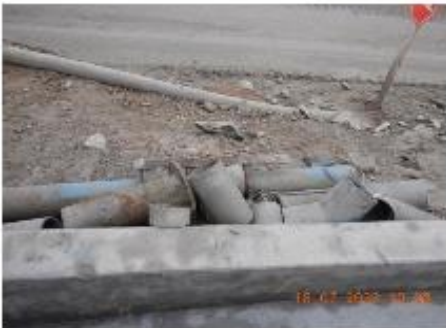
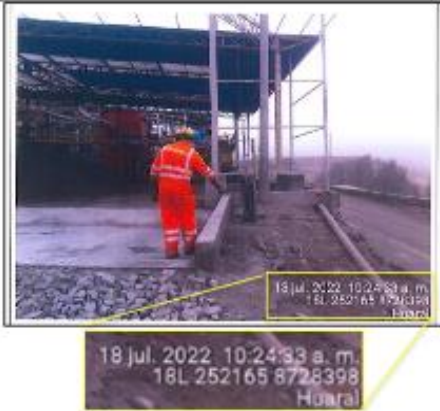
| <b>Conclusión: Cumple.</b> | |

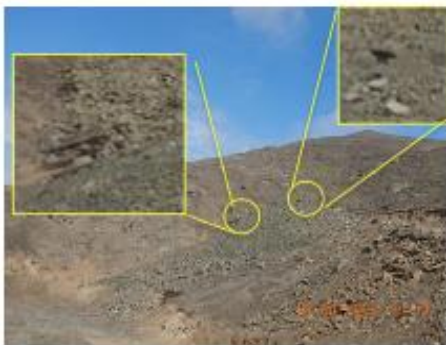
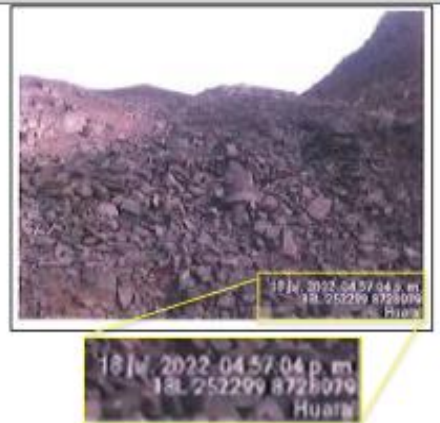
| <b>Conclusión: Cumple.</b> | |

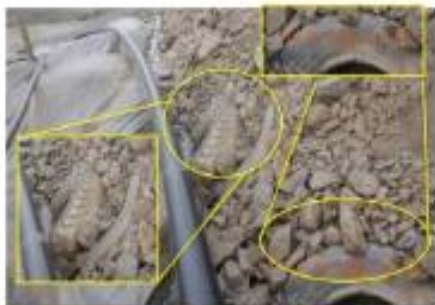
| COMPONENTES VERIFICADOS | |
|---|---|
| <p><b>Conclusión:</b> Cumple.</p> <p><i>Se debe precisar que la foto tomada en la acción de supervisión es con acercamiento; por lo que, no se puede apreciar la zona; no obstante, se aprecia que es una zona donde se observa varias tuberías que corresponden a la cancha de relaves N° 3 (extremo noroeste). Por otro lado, si bien la foto presentada por el administrado no tiene coordenadas y es panorámica, se advierte que sería la zona observada en la acción de supervisión por las tuberías que se aprecian, con lo cual, el administrado acreditó la limpieza de dicha área.</i></p> | |

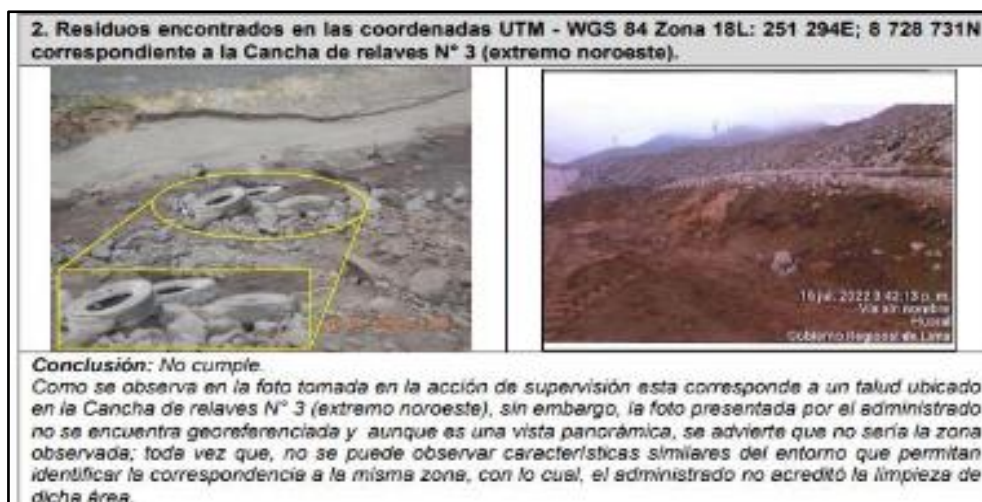
- (v) Sin embargo, en el segundo punto del Cuadro N° 4, la DSEM señala -en contradicción con la anterior conclusión- que la fotografía no se encuentra georreferenciada y que, a pesar de ser una vista panorámica, no sería la zona observada. Con una argumentación imprecisa y contraria a lo que había señalado en un supuesto anterior, la DSEM concluye que no se acreditó la limpieza del área. Lo anterior, evidencia que la DSEM no se tiene un criterio uniforme para evaluar toda la información fotográfica alcanzada por el administrado en su oportunidad, lo que configura una arbitrariedad en la apreciación documental; de acuerdo a lo siguiente:

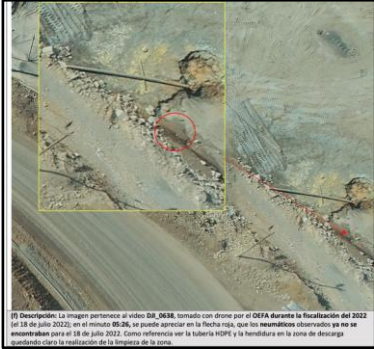
| <b>Subsanación del hecho imputado N° 1</b> | <b>Áreas</b> | <b>Detalle del material o residuo encontrado</b> | <b>Coordenadas UTM - WGS 84 Zona 18L</b> | | <b>Análisis de los medios probatorios remitidos por el administrado</b> |
|---|---|---|---|---|---|
| Retiro de los residuos sólidos detectados | Cancha de Relaves N° 3 (extremo noroeste) | Llantas y restos de tuberías HDPE en desuso | 251 294 | 8 728 731 | <ul style="list-style-type: none"> <li>- El administrado utilizó la plataforma Google Earth para geolocalizar las coordenadas señaladas en la fotografía DSCN5597, obtenida durante la Supervisión Regular 2022, identificando así que corresponde al área y punto geolocalizado donde se identificó la presencia de llantas y restos de tuberías HDPE en desuso.</li> <li>- Este proceso de georreferenciación fue contrastado mediante una captura fotográfica del registro de video obtenido durante el vuelo de inspección realizado con drone por el OEFA el <u>18 de julio de 2022 (es decir, durante la Supervisión Regular 2022)</u>, que justamente permite corroborar que los residuos fueron retirados</li> </ul> |

| | | | | | <p>antes de dicha fecha, conforme se aprecia en la siguiente imagen:</p> <p><b>Fuente:</b> Anexo C del escrito de descargos.</p> |

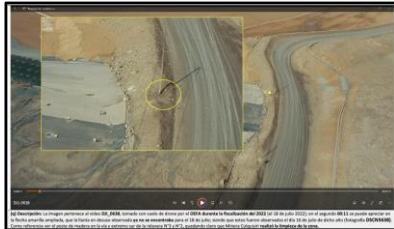
| | Cancha de Relaves N° 3 (extremo sur) | Llantas en desuso | 251 473 | 8 728 329 | <ul style="list-style-type: none"> <li>- El administrado utilizó la plataforma Google Earth para geolocalizar las coordenadas señaladas en la fotografía DSCN5637, obtenida durante la Supervisión Regular 2022, identificando así que corresponde al área y punto geolocalizado donde se identificó la presencia de llantas en desuso.</li> </ul> |

| | | | | | <p>- Este proceso de georreferenciación fue contrastado mediante una captura fotográfica del registro de video obtenido durante el vuelo de inspección realizado con dron por el OEFA el 18 de julio de 2022 (es decir, <u>durante la Supervisión Regular 2022</u>), que justamente permite corroborar que los residuos fueron retirados antes de dicha fecha, conforme se aprecia en la siguiente imagen:</p> <p><b>Fuente:</b> Anexo C del escrito de descargos.</p> |

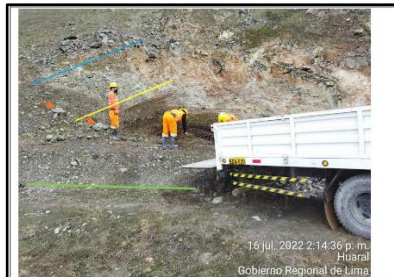
| | Raiser Borer N° 3 | Mallas metálicas, tubos metálicos, 2 componentes metálicos de la chimenea y restos de madera | 250 965 | 8 728 542 | <p>- El administrado presenta la fotografía DSCN5719, de fecha 16 de julio de 2022, obtenida durante la Supervisión Regular 2022, en la que se evidencia la presencia de mallas metálicas, tubos metálicos, 2 componentes metálicos de la chimenea y restos de madera.</p> <p>- Adicionalmente, el administrado remite fotografías de fecha 16 de julio de 2022, que si bien no se encuentran georreferenciadas, el entorno y las características del relieve permiten concluir que corresponde al lugar y coordenadas donde se identificaron los residuos, que justamente permiten corroborar que estos fueron retirados en dicha fecha, conforme se aprecia en las siguientes imágenes:</p> <p><b>(u) Descripción:</b> Fotografía de Minera Colquisiri presentada como parte del levantamiento de observaciones al cierre de la fiscalización OEFA 2022. Si bien la fotográfica presentada esta fechada y no tiene georreferenciación, se puede apreciar que la fotografía si presenta características similares a la ubicación de la zona, para ello se utiliza como referencia la malla metálica (color amarillo) además ver la ubicación similar de las piedras ubicadas en la misma posición de la foto observada (color naranja) y corte del cerro (color celeste) y piso (color verde), las cuales se muestran en la fotografía DSCN5719 observada.</p> <p>Minera Colquisiri realizó la limpieza de toda la zona, incluyendo los tubos metálicos al encontrarse en la misma zona de las mallas metálicas.</p> |

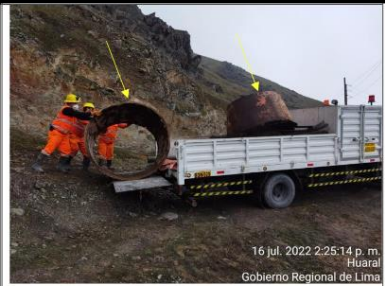
| | | | | | <p>16 jul. 2022 2:25:14 p. m.<br/>Huaral<br/>Gobierno Regional de Lima</p> <p><b>(z) Descripción:</b> Fotografía de Minera Colquisiri presentada como parte del levantamiento de observaciones al cierre de la fiscalización OEFA 2022.<br/>Se encuentra en el ítem: 2.3 Limpieza de la Chimenea de Ventilación Raise Boring N° 3.<br/>En ella se puede apreciar el retiro de las tuberías metálicas observadas. Esto sumado a lo anterior descrito en las demás fotografías identificando al relieve y entorno como probatorio de ser la zona.</p> |

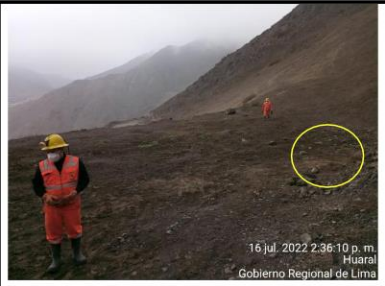
| | | | | | <p>16 jul. 2022 2:36:10 p. m.<br/>Huaral<br/>Gobierno Regional de Lima</p> <p><b>(ab) Descripción:</b> Fotografía de Minera Colquisiri presentada como parte del levantamiento de observaciones al cierre de la fiscalización OEFA 2022.<br/>Se encuentra en el ítem: 2.3 Limpieza de la Chimenea de Ventilación Raise Boring N° 3.<br/>En ella se puede apreciar la zona limpia el retiro de las tuberías metálicas observadas.<br/>Además de notar por la hora de la fotografía que es secuencial, siendo que el panel fotográfico se puede ser una secuencia de horas en la limpieza, así como el vehículo blancos y trabajadores que aparecen en distintas fotografías</p> |

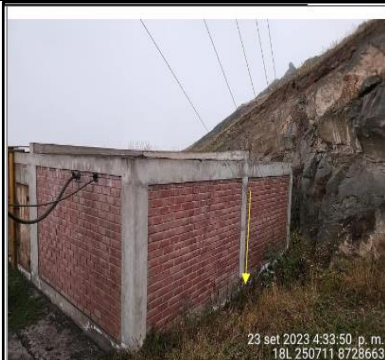
| | | | | | <p>(ah) Descripción: Foto del 2023 de la zona (Raise Bore N°4) donde se aprecia la no existencia de residuos, reforzando así que esta se limpió en su momento.<br/>Coordenadas de las fotos tomadas por Minera Colquísiri:<br/>• UTM - WGS 84, Zona 18L, 250 711 E; 8 728 663 N</p> <p>Fuente: Anexo C del escrito de descargos.</p> |

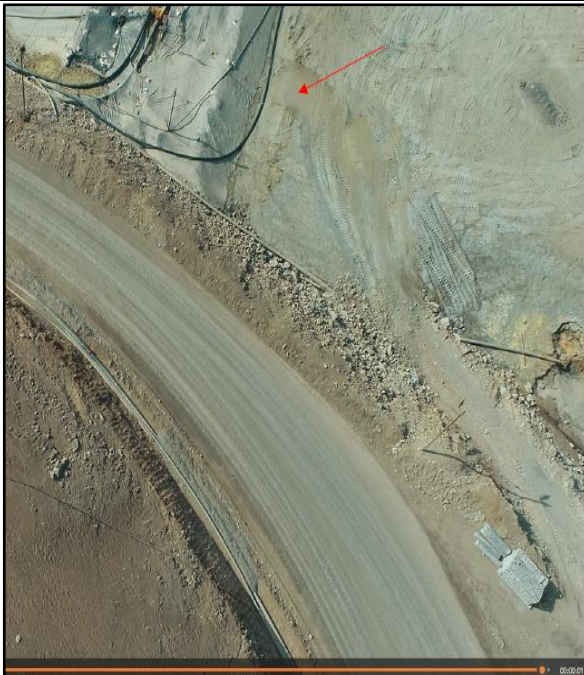
| <p>Imagen extraída del video <b>DJI_0638</b>, tomado con vuelo de drone por el <b>OEFA</b>, durante la <b>Supervisión Regular 2022</b> (el 18 de julio 2022)</p> | <p>Punto georreferenciado mediante plataforma Google Earth en la coordenada UTM WGS 84 Zona 18L: 251 297E; 8 728 756N correspondiente a la cancha de relaves N°3 (extremo noroeste), verificándose que las coordenadas corresponden al lugar donde se efectuó el retiro de restos de malla raschel, confirmando el retiro y limpieza del sitio.</p> |

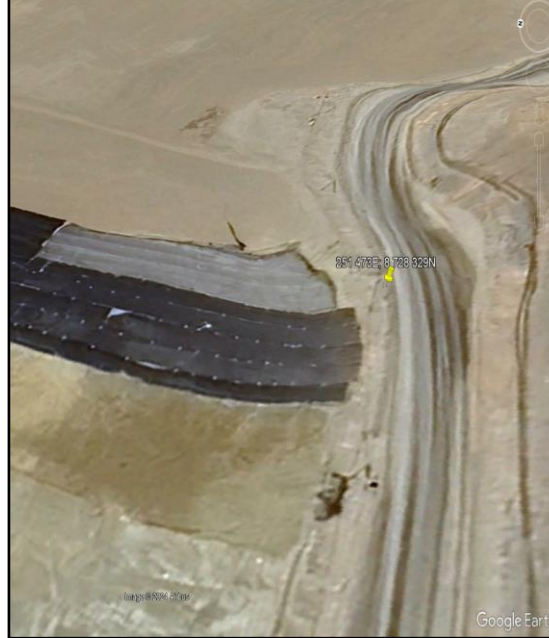
| <p>Imagen extraída del video <b>DJI_0638</b>, tomado con vuelo de drone por el <b>OEFA</b>, durante la <b>Supervisión Regular 2022</b> (el 18 de julio 2022)</p> | <p>4. Punto georreferenciado mediante plataforma Google Earth en la coordenada UTM WGS 84 Zona 18L: 251 473E; 8 728 329N correspondiente a la cancha de relaves N°3 (extremo sur), verificándose que las coordenadas corresponden al lugar donde se efectuó el retiro de llantas, confirmando el retiro y limpieza del sitio.</p> |

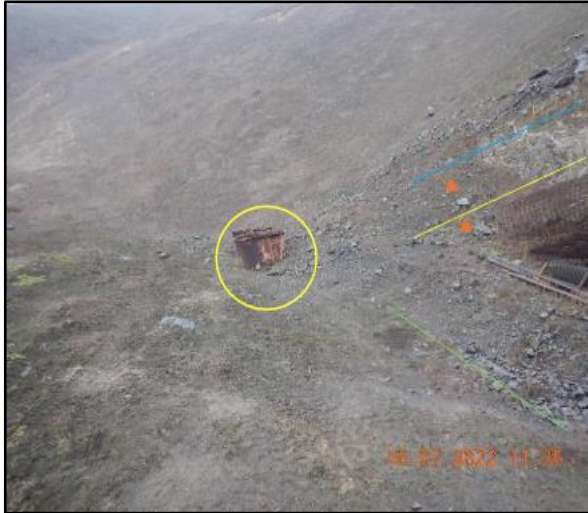
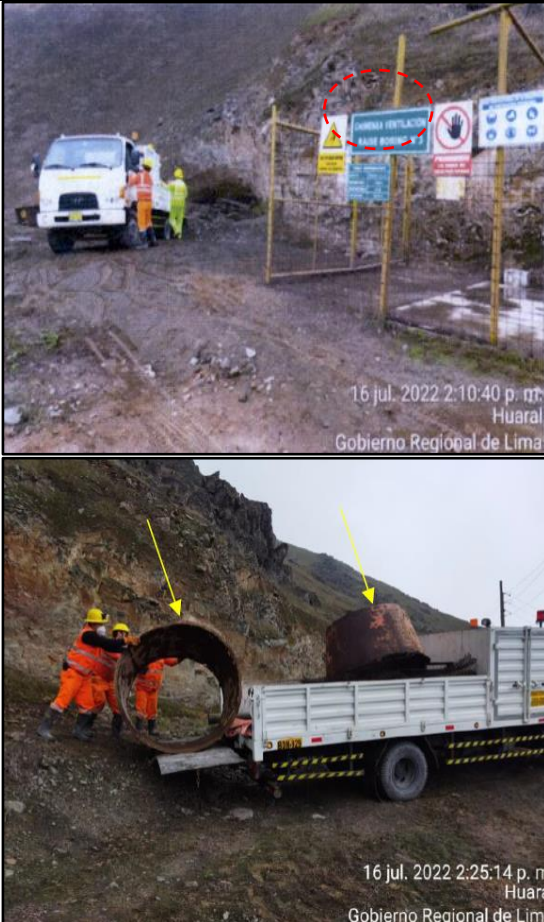
| <p>Imagen obtenida durante la Supervisión Regular 2022 en el Raise Borer N° 3, donde se advirtió mallas metálicas, tubos metálicos, 2 componentes metálicos de la chimenea y restos de madera.</p> | <p>Acciones de retiro y limpieza en la que permite identificar dichas actividades en el Raise Borer N° 3.</p> |

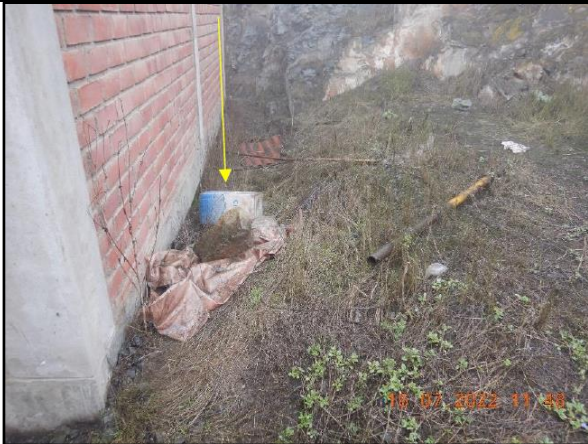
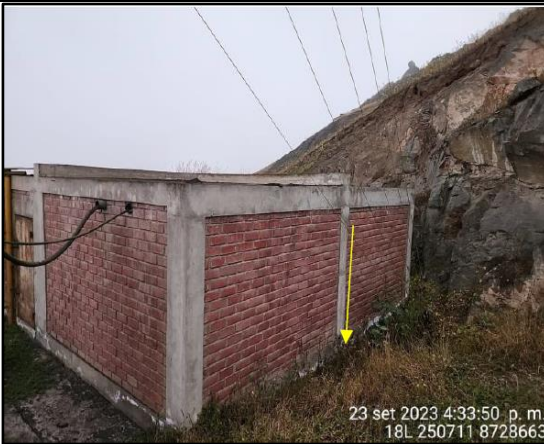
| <p>Imagen obtenida durante la Supervisión Regular 2022 en el Raise Borer N° 4, en la que se advierte un bidón tetrapak, bolsas y restos de techo Eternit.</p> | <p>Acciones de retiro y limpieza en la que permite identificar dichas actividades en el Raise Borer N° 4</p> |

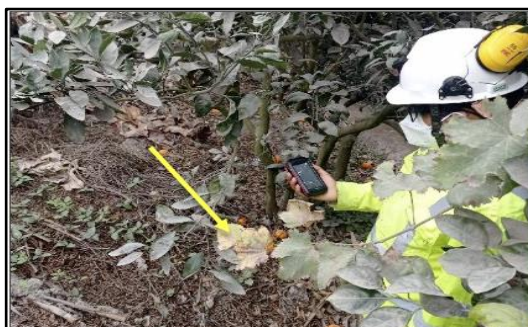
**Fotografía N° 22.** Ubicación en campo del punto de monitoreo E-1 con coordenadas UTM - WGS 84 Zona 8 728 757.112N 252 775.222 E. (Coordenadas aprobadas en la MEIAD-2018)<sup>59</sup>

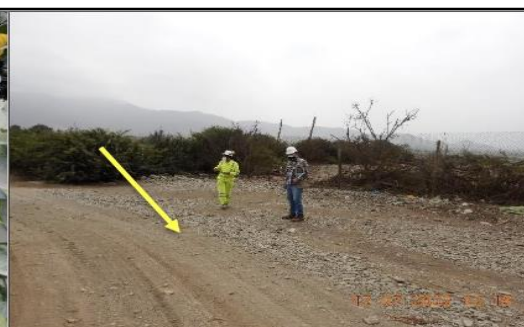
**Fotografía N° 23.** Ubicación en campo del punto de monitoreo E-2 con coordenadas UTM - WGS 8 729 372.111N 251 845.220E (Coordenadas aprobadas en la MEIAD-2018)<sup>60</sup>

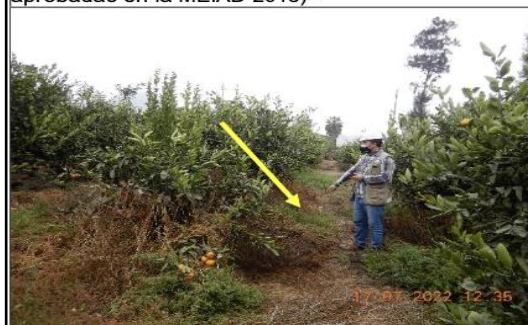
**Fotografía N° 24.** Ubicación en campo del punto de monitoreo E-3 con coordenadas UTM - WGS 8 728 717.11N 252 775.22E (Coordenadas aprobadas en la MEIAD-2018)<sup>61</sup>

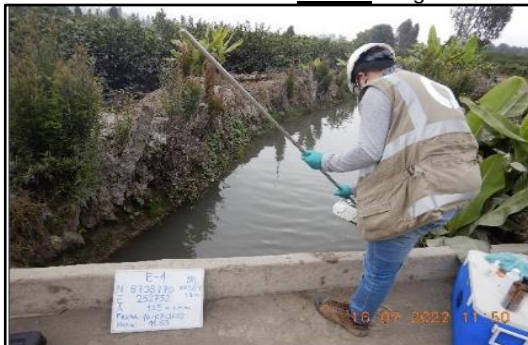
**Fotografía N° 25.** Ubicación en campo de la Estación E-1 el cual se encontraba en el canal La Calichera. Con coordenadas UTM WGS 8 728 770N 252 752E.<sup>62</sup>

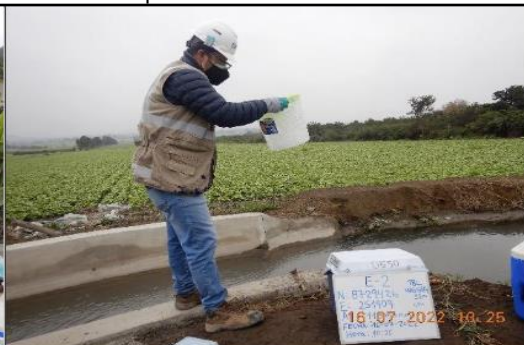
**Fotografía N° 26.** Ubicación en campo de la Estación E-2 el cual se encontraba en el canal La Calichera. Con coordenadas UTM WGS 8 729 426N 251 909E.<sup>63</sup>

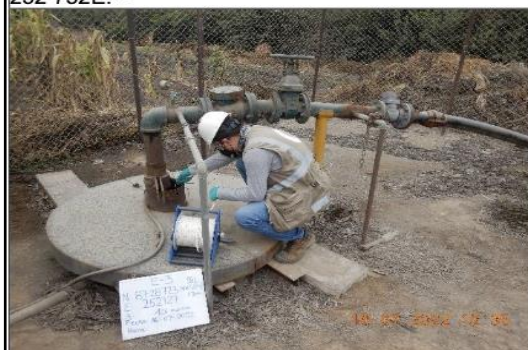
**Fotografía N° 27.** Ubicación en campo de la Estación E-3 el cual se encontraba en el Pozo Tubular N° 1. Con coordenadas UTM WGS 8 728 723N 252 727E.<sup>64</sup>

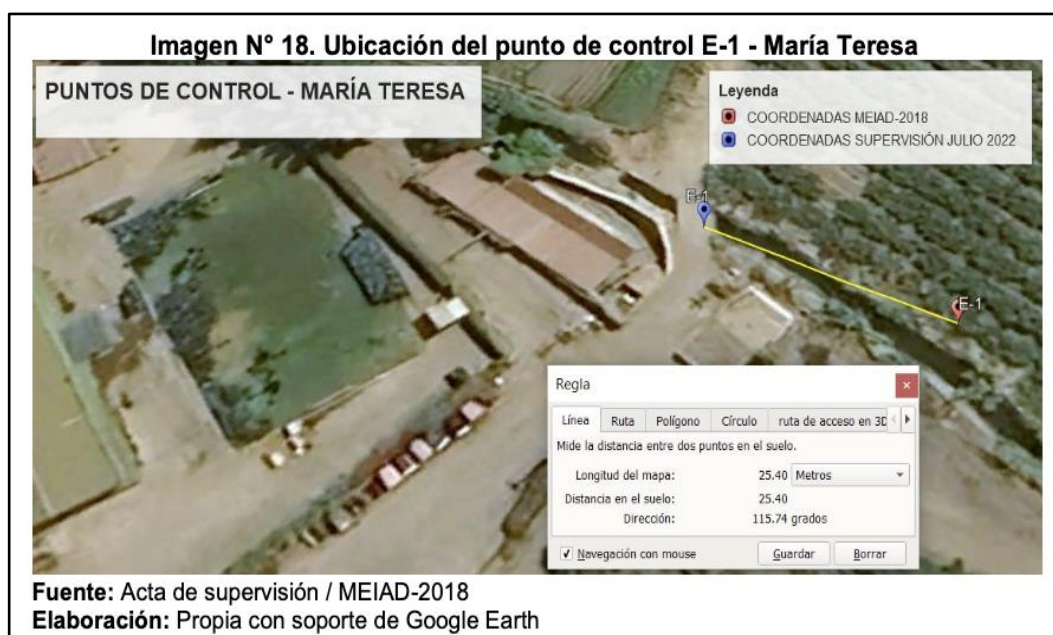
59. Además, de la comparación realizada de las coordenadas para los puntos E-1, E2 y E-3 aprobadas en la MEIAD 2008 respecto de lo observado en campo, se constata que se encuentran alejadas en aproximadamente 25 m, 54 m y 49 m de distancia, respectivamente, tal como se muestra a continuación:

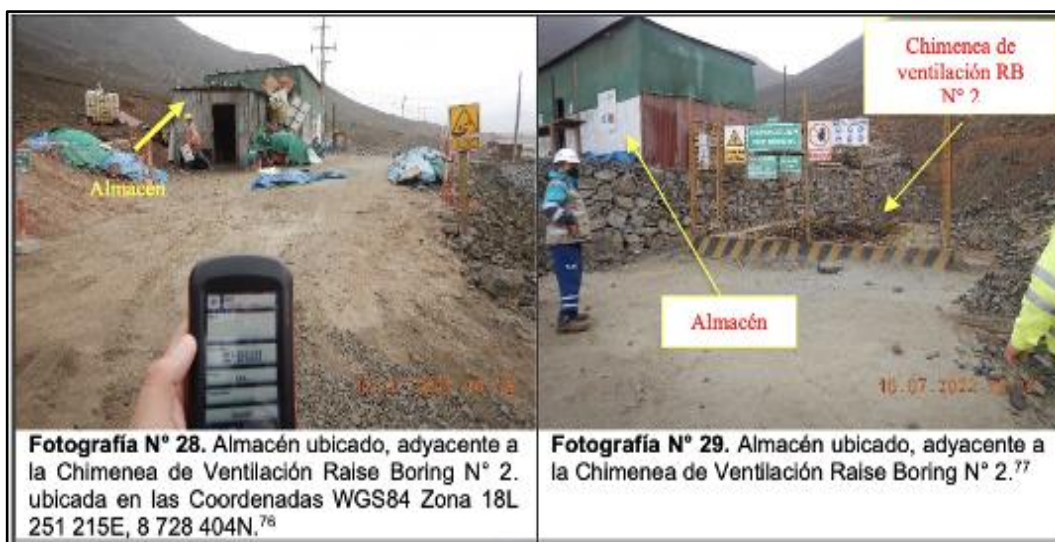
**Fotografía N° 28.** Almacén ubicado, adyacente a la Chimenea de Ventilación Raise Boring N° 2, ubicada en las Coordenadas WGS84 Zona 18L 251 215E, 8 728 404N.<sup>76</sup>

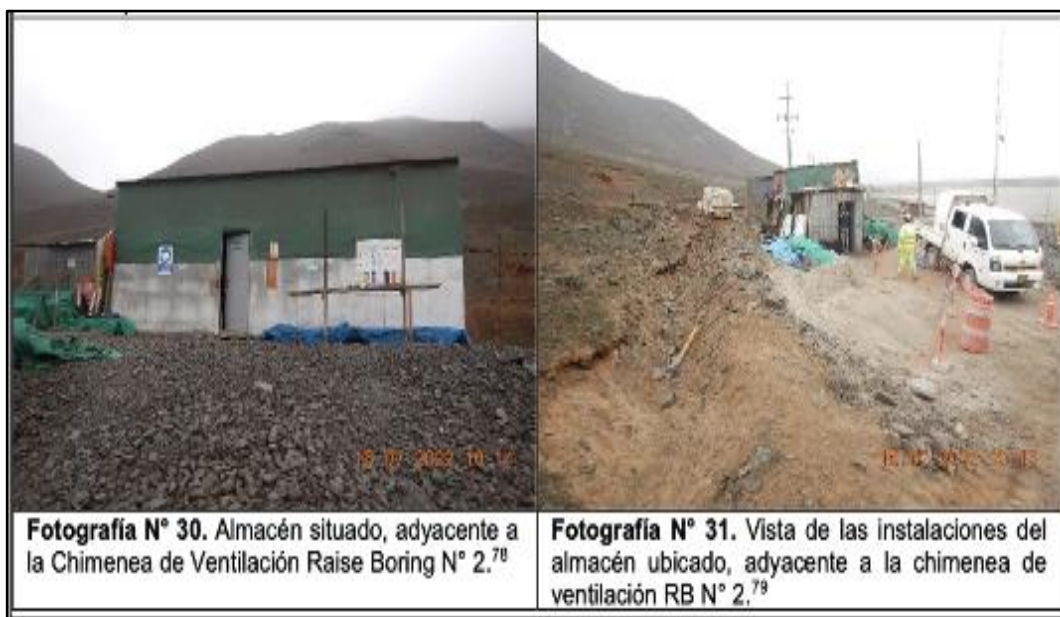
**Fuente:** Página 51 del Informe de Supervisión.

**Fotografía N° 29.** Almacén ubicado, adyacente a la Chimenea de Ventilación Raise Boring N° 2.<sup>77</sup>

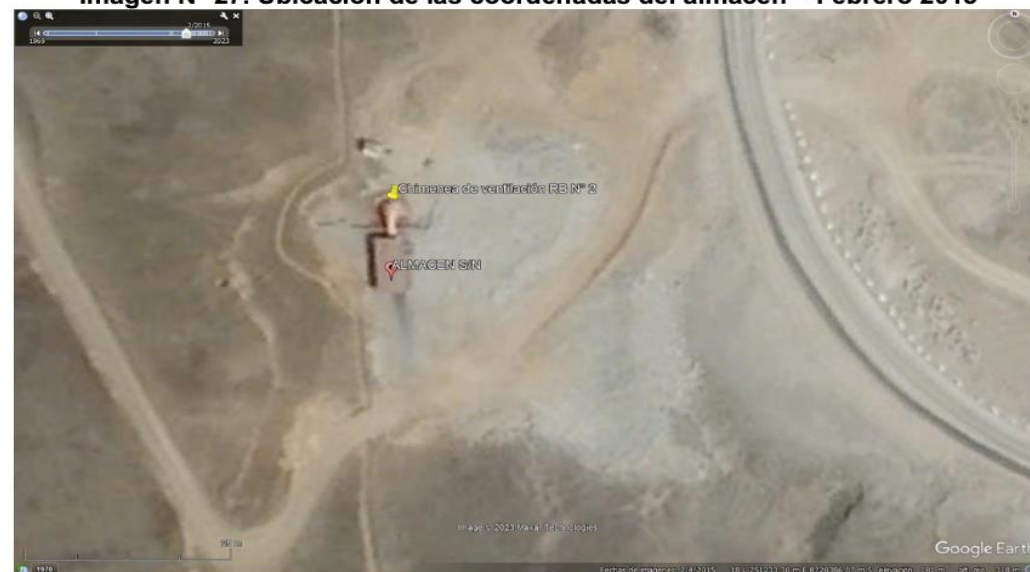
**Fuente:** Coordenadas del Acta de Supervisión.

**Imagen N° 27. Ubicación de las coordenadas del almacén – Febrero 2015**

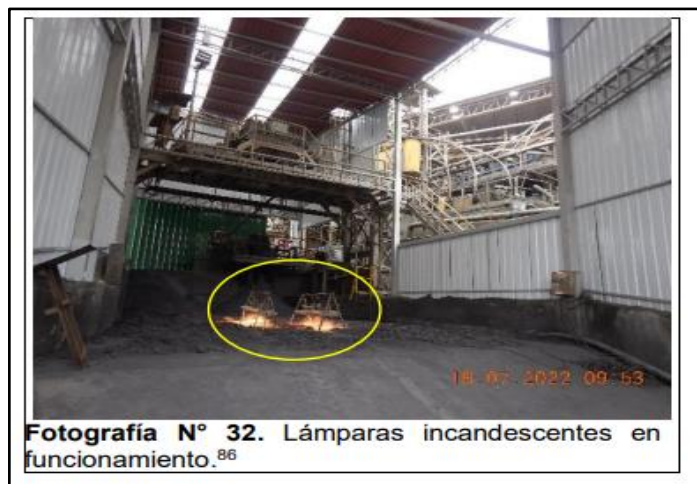
**Fuente:** Página 60 del Informe de Supervisión.

- Se observaron dos (2) lámparas incandescentes en funcionamiento encendidas para el secado de concentrado de plomo:

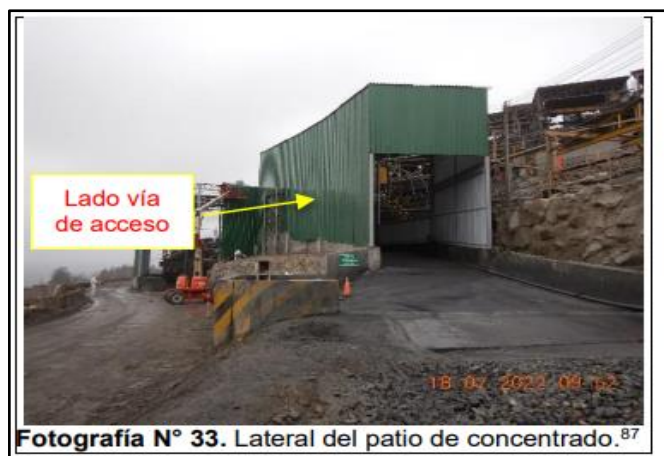
**Fuente:** Página 60 del Informe de Supervisión.

- El lado de la vía de acceso presentaba cobertura completa:

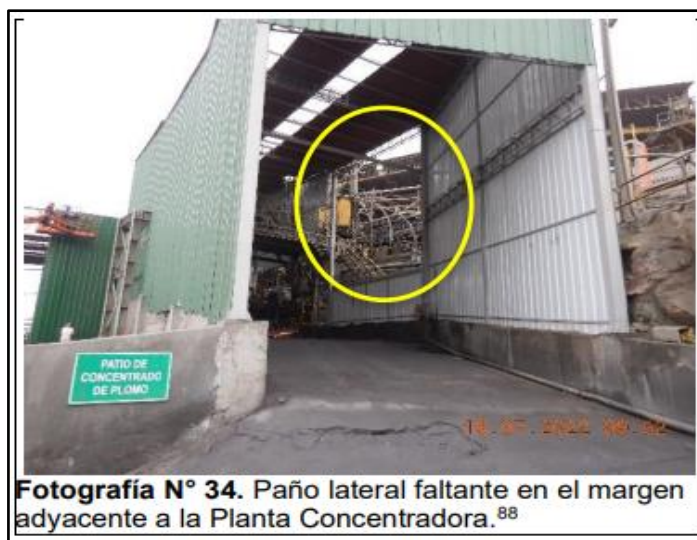
**Fuente:** Página 61 del Informe de Supervisión.

- El lado colindante con la Planta Concentradora no presentaba cobertura en su totalidad, toda vez que una parte de este lado estaba descubierta o sin cobertura:

155. Conforme se ha señalado en el artículo 99° del RPGAAM, para almacenamiento de minerales y/o concentrados, se deberá construir instalaciones apropiadas, con confinamientos y/o con cubierta permanente para impedir que el efecto de las precipitaciones y el viento pueda generar contaminación en el ambiente.

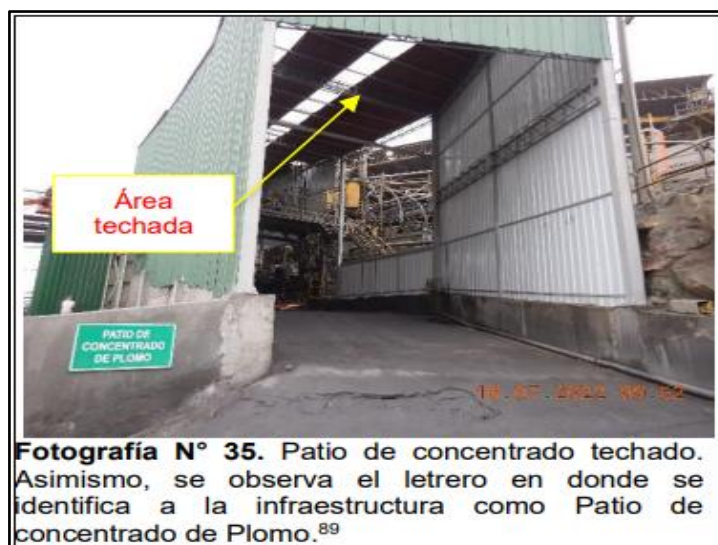
**Fuente:** Página 61 del Informe de Supervisión.

- Se observó que el área del patio de concentrado de plomo se encontraba techada:

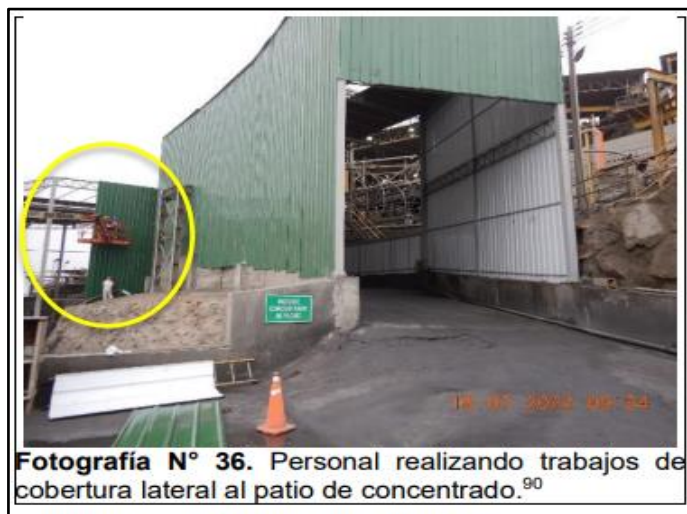
**Fuente:** Página 62 del Informe de Supervisión.

- Se observó a cuadrillas de personal y maquinaria realizando trabajos de instalación de coberturas en la parte frontal (cara externa) del patio de concentrado de plomo.

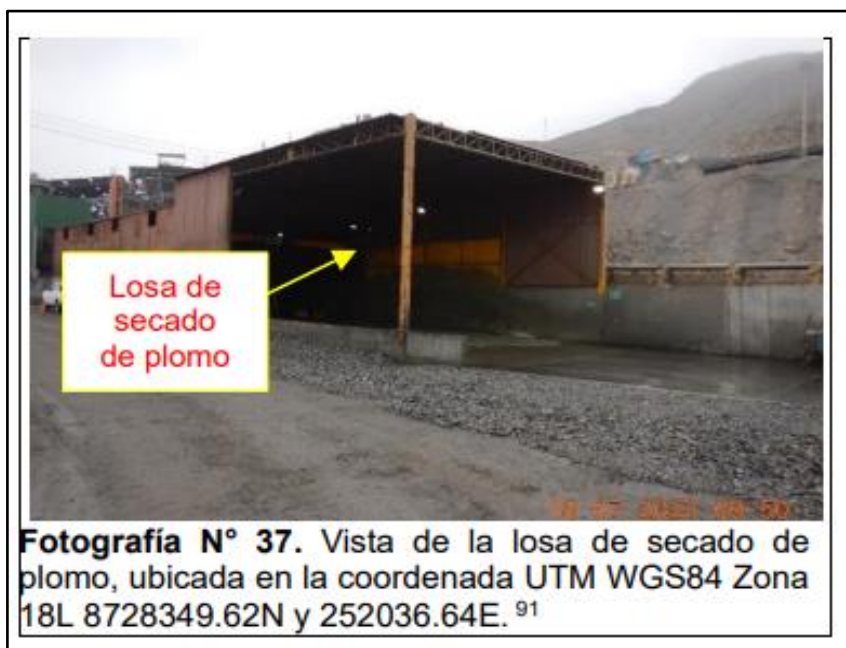
**Fuente:** Página 63 del Informe de Supervisión.

158. Ahora bien, en las Observaciones del administrado al Acta de Supervisión, señaló que su única obligación, referida a coberturar estructuras donde se maneja concentrado de plomo, es aplicable al componente “losa de secado de plomo”, ubicado en la coordenada UTM WGS84 Zona 18L 8728349.62N y 252036.64E, que se muestra a continuación:

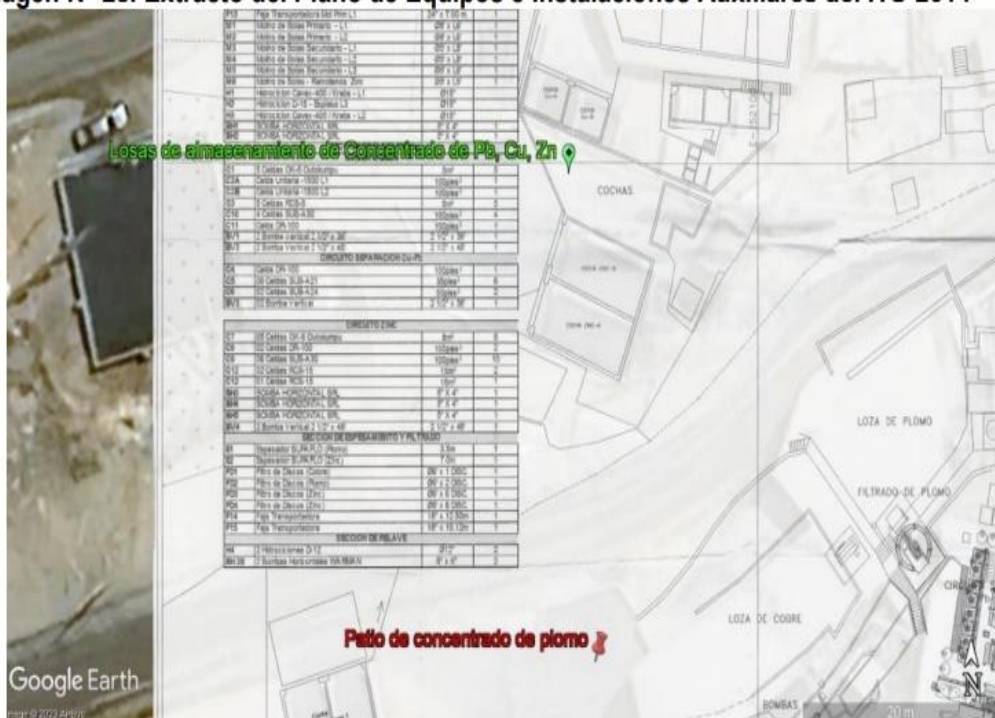
Se ha georreferenciado la coordenada UTM WGS84 Zona 18L 252081.63E y 8728399.62N donde el titular minero señala que se ubican las losas de almacenamiento de concentrado de plomo, cobre y zinc (marcador de color verde). Sin embargo, nótese que dicha coordenada se ubica sobre las cochas de concentrado. Asimismo, nótese que el área donde se observó el incumplimiento detectado en la supervisión (marcador rojo) corresponde al patio de concentrado de plomo.

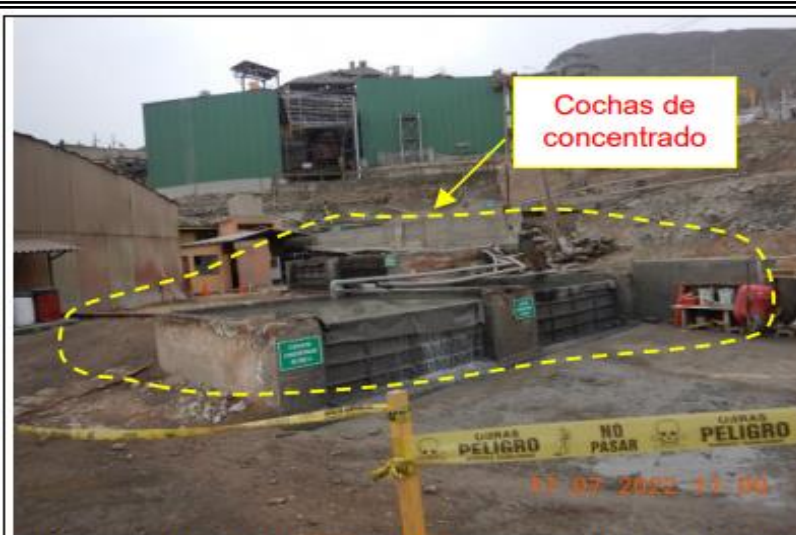
**Fotografía N° 38.** Vista de la ubicación donde el titular minero afirma que se ubican las losas de almacenamiento de concentrado de plomo, cobre y zinc, sin embargo, nótese que en dicha ubicación se ubican las cochas de concentrado. <sup>93</sup>

165. De lo expuesto, se concluye que el administrado tan solo presentó documentos relacionados a la programación de los trabajos de cobertura; no obstante, no presentó la información que acredite la implementación de la cobertura faltante en el patio de concentrado de plomo. Se debe indicar que, en las áreas donde se encuentran concentrado de minerales se tiende al aumento excesivo de concentraciones de polución<sup>38</sup>; por lo que, las condiciones ambientales podrían generar la dispersión de material particulado afectando al componente aire, así como al suelo aledaño; en ese sentido, es necesario las coberturas en lugares donde se encuentra concentrado de minerales.

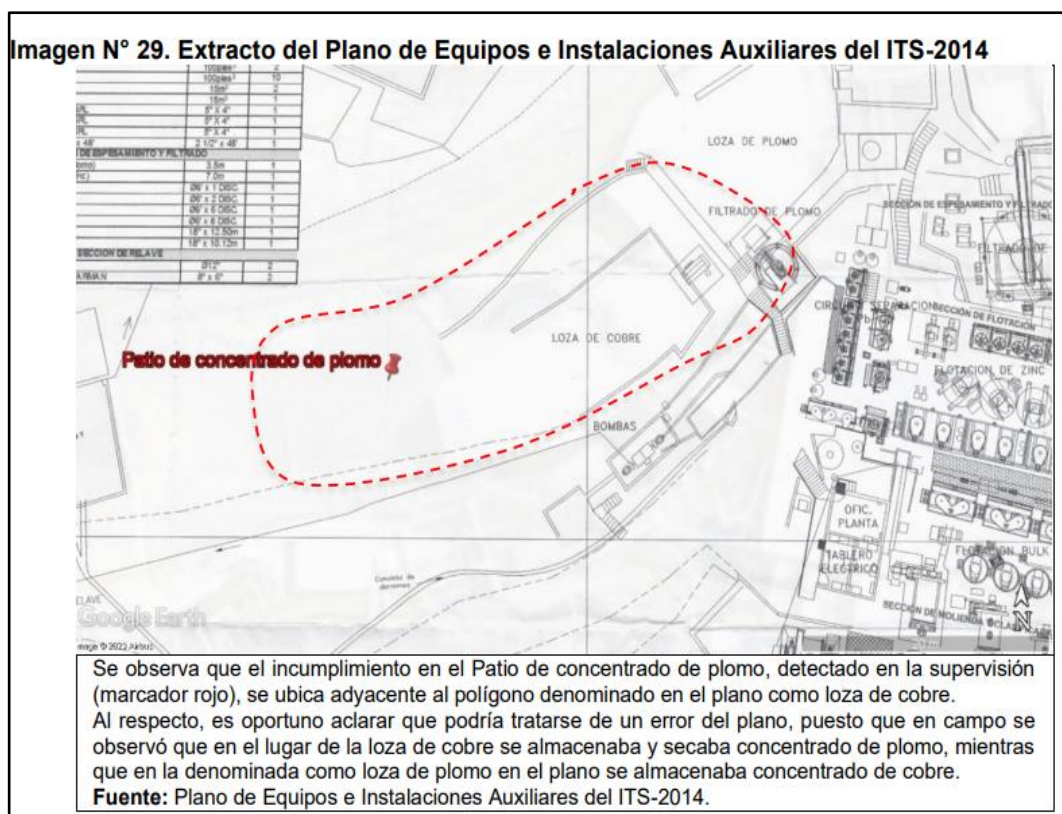
**Fuente:** Página 65 del Informe de Supervisión.

161. En segundo lugar, es importante señalar que el presente incumplimiento fue detectado en el componente Patio de concentrado de Plomo, el cual de acuerdo con el Informe Técnico Sustentatorio para la unidad minera María Teresa, optimización y ampliación de procesamiento, conformidad dada mediante la Resolución Directoral N° 067- 2014-MEM-DGAAM, de fecha 7 de febrero de 2014, se ubica en el tramo final de los circuitos de flotación de la Planta Concentradora, conforme se puede observar en la siguiente imagen del Informe de Supervisión:

162. Por tanto, si bien en la certificación ambiental de la U.F. María Teresa no se ha contemplado un diseño específico para la cobertura del Patio de Concentrado de Plomo, es importante señalar que la obligación fiscalizable que se debe cumplir parte de la normativa ambiental como es el artículo 99° del RPGAAM; por lo que, en las áreas donde haya concentrado se debe implementar coberturas, a fin de evitar que las condiciones climatológicas pudieran generar contaminación ambiental, lo cual es aplicable al presente caso.

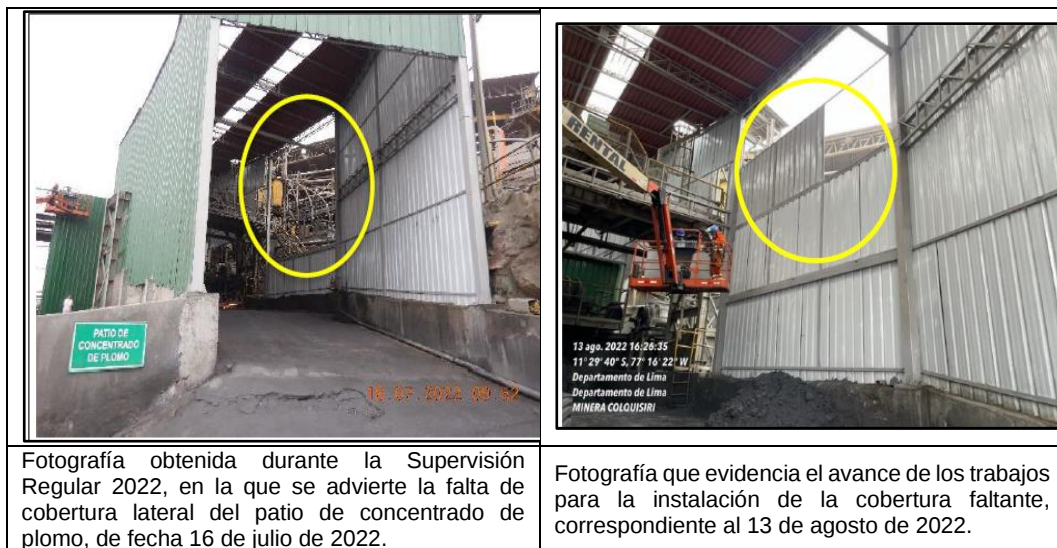
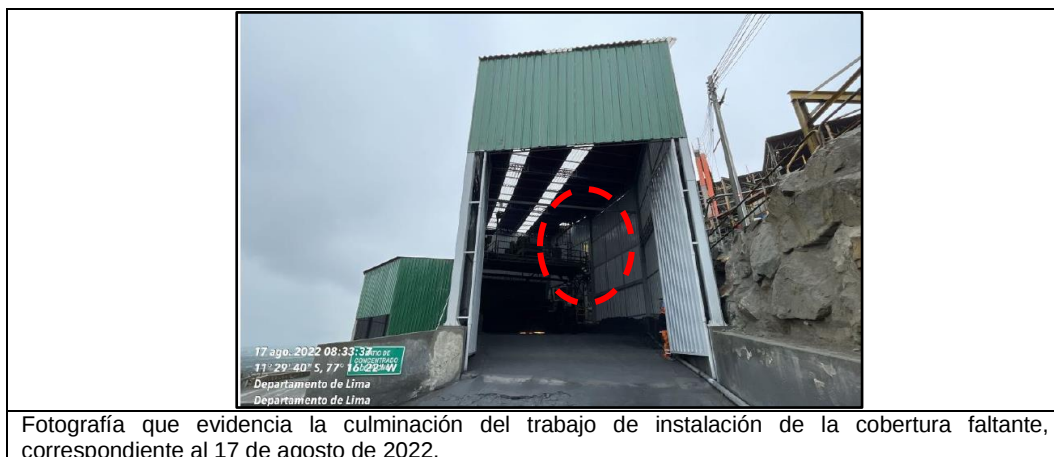
- a) Las fotografías fechadas y georreferenciadas correspondientes al 13 y 17 de agosto de 2022 proporcionan evidencia clara del avance de los trabajos, permitiendo verificar que se ha realizado la instalación de la cobertura en los plazos establecidos. Dichas imágenes documentan, en detalle, las fases de ejecución, desde la fase inicial hasta la culminación, lo que demuestra que el administrado ha seguido los procedimientos técnicos adecuados para subsanar el hecho detectado durante la Supervisión Regular 2022.

183. De la información analizada anteriormente, se advierte que las fotografías presentadas por el administrado se encuentran en el lugar correspondiente al punto georreferenciado por la DSEM, donde justamente detectó el Hecho Imputado N° 4 consistente en no haber implementado la totalidad de la cobertura de uno de los laterales de la infraestructura correspondiente al patio de concentrado de plomo, incumpliendo la normativa ambiental. Sobre el particular, corresponde señalar que dichas fotografías permiten advertir que el administrado ha cumplido con la subsanación del Hecho Imputado N° 4, toda vez que se ha evidenciado la implementación de la cobertura faltante en el patio de concentrado de plomo, conforme a lo establecido en el artículo 99° del RPGAAM.

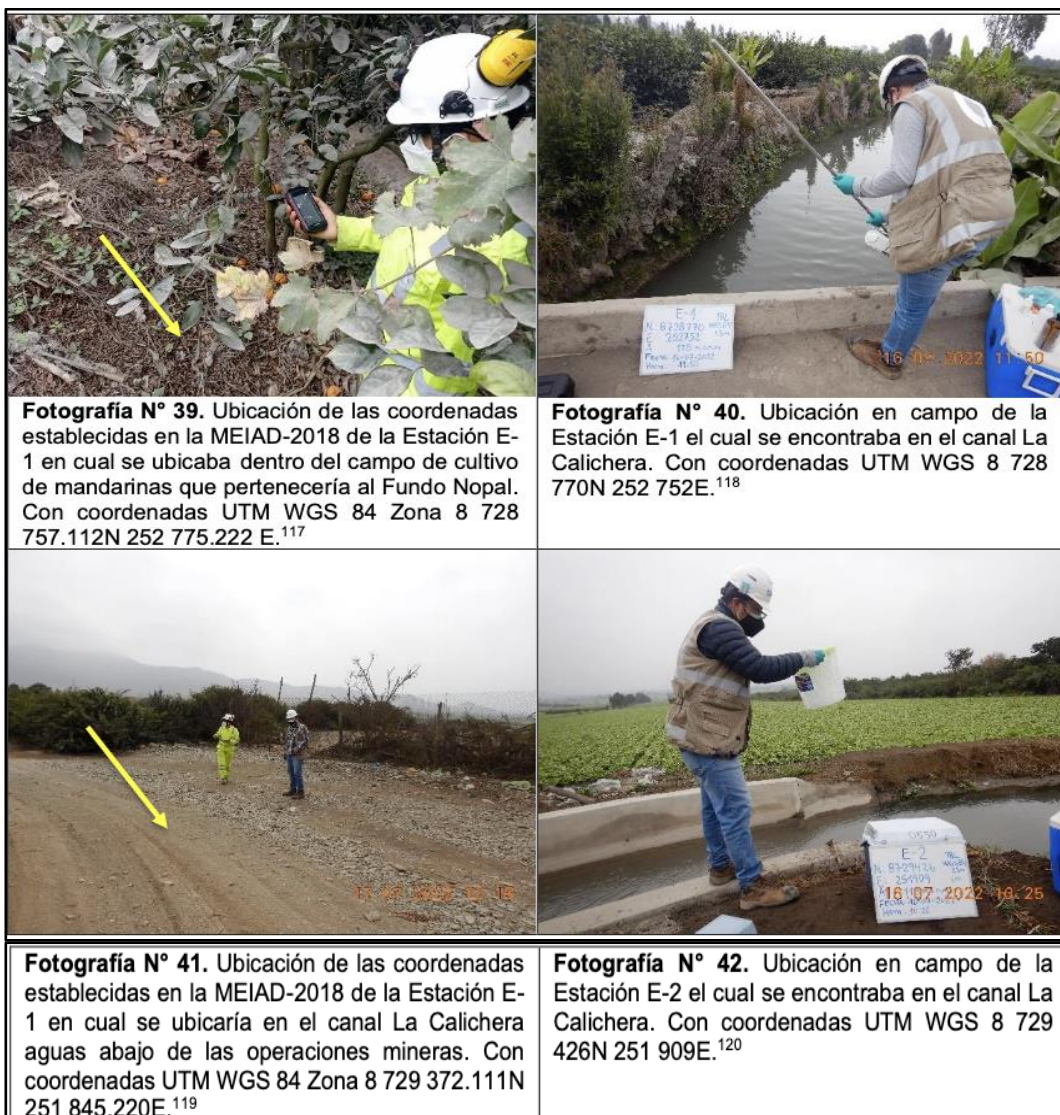
**Fuente:** Páginas 79 y 80 del Informe de Supervisión.

198. A continuación, se presentan las fotografías de lo descrito anteriormente:

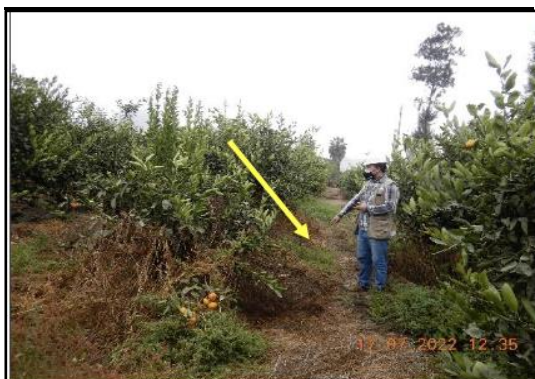
**Fotografía N° 43.** Ubicación de las coordenadas establecidas en la MEIAD-2018 de la Estación E-3 en medio de unos campos de cultivo de mandarinas
