Organismo de Evaluación y  
Fiscalización Ambiental - OEFA

## RESOLUCIÓN DIRECTORAL N° 00363-2025-OEFA/DFAI

**EXPEDIENTE N°** : 2411-2023-OEFA/DFAI/PAS  
**ADMINISTRADO** : MINERA COLQUISIRI S.A.<sup>1</sup>  
**UNIDAD FISCALIZABLE** : MARIA TERESA  
**UBICACIÓN** : DISTRITOS DE CHANCAY Y HUARAL, PROVINCIA  
DE HUARAL Y DEPARTAMENTO DE LIMA  
**SECTOR** : MINERIA  
**MATERIA** : ARCHIVO  
RESPONSABILIDAD ADMINISTRATIVA SIN MEDIDA  
CORRECTIVA  
MULTA

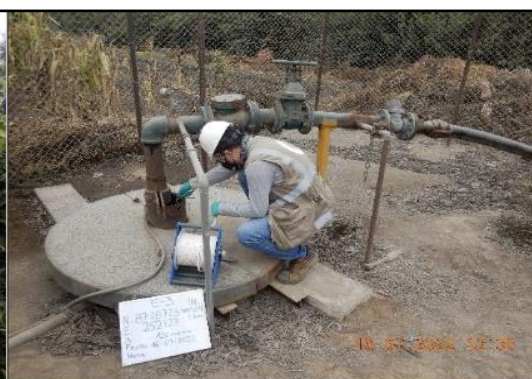
**Fotografía N° 44.** Ubicación en campo de la Estación E-3 el cual se encontraba en el Pozo

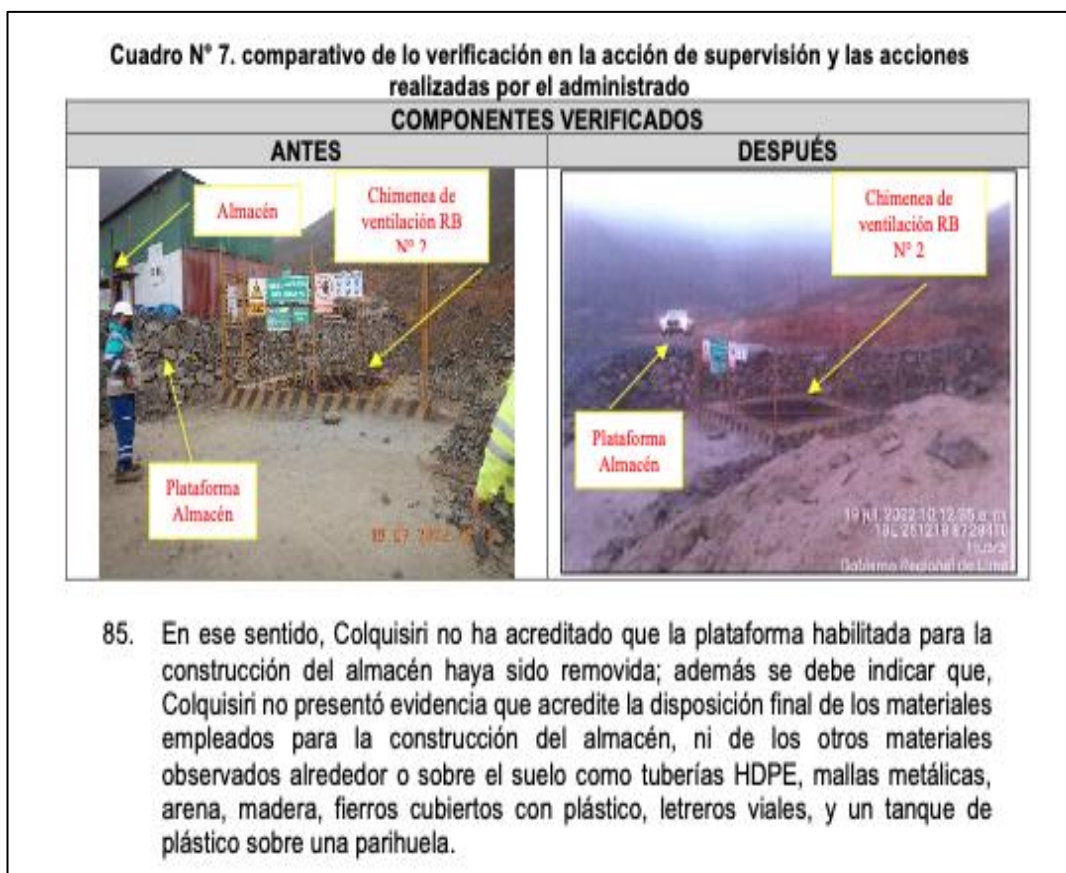
**Fuente:** Página 57 del Informe de Supervisión.

262. Teniendo en cuenta ello, corresponde señalar que en el Informe de Supervisión, si bien la DSEM identificó que se habría retirado el componente (almacén) ubicado en las coordenadas UTM WGS 84, Zona 18L, 251 218E, 8 728 374N; y, procedido a limpiar el área donde se ubicaba dicho almacén, no pudo evidenciar que la plataforma habilitada para la construcción del almacén haya sido removida, por lo que concluyó que el administrado no habría acreditado que la plataforma habilitada para la construcción del almacén haya sido removida, conforme se aprecia en la siguiente imagen:

263. Sobre este punto en particular, es necesario indicar que uno de los riesgos que puede ocasionar la construcción de un componente sin contar con una certificación (en este caso, un almacén) es la falta de previsión de medidas de manejo y de rehabilitación respecto de los impactos generados, los cuales repercuten principalmente en el suelo, ya que se realizó el movimiento de tierras para la habilitación de la plataforma<sup>65</sup>, lo cual podría constituir un daño al suelo.

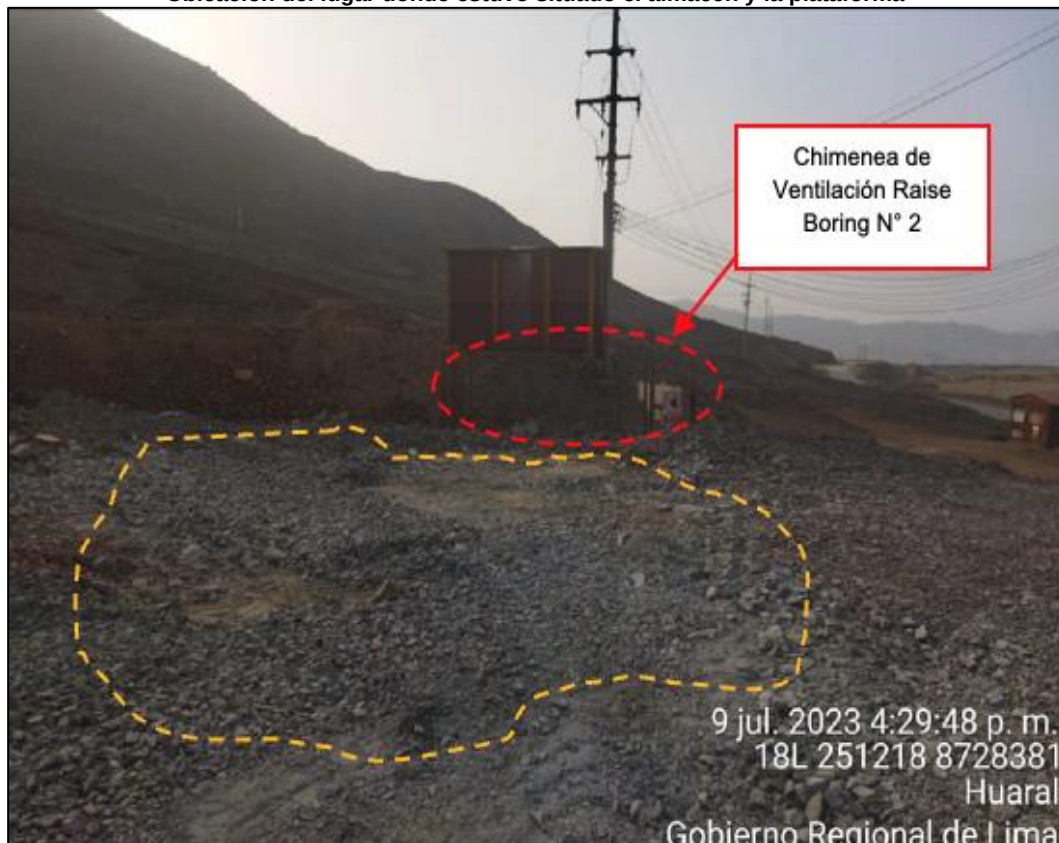
**Fuente:** Escrito de descargos.

264. En esa línea, de la revisión del escrito de descargos, se advierte que el administrado habría removido la plataforma<sup>66</sup>, de acuerdo con la siguiente fotografía de fecha 9 de julio de 2023:

**Ubicación del lugar donde estuvo situado el almacén y la plataforma**

265. De la imagen anterior, se advierte que el lugar georreferenciado corresponde al Hecho Imputado N° 3, pues se puede evidenciar la chimenea de ventilación Raise Boring N° 2 (puntuado de color rojo) que se encuentra lado contiguo de la zona donde se habría retirado la plataforma.
266. Adicionalmente, se procedió a realizar la georreferenciación del componente no declarado empleando el Plano N° 3.28 Unidades de Vegetación de la MEIAD 2018 sobre la plataforma Google Earth, verificándose así que el componente no contemplado se encuentra en una zona desértica de escasa vegetación, conforme se visualiza en la siguiente imagen:

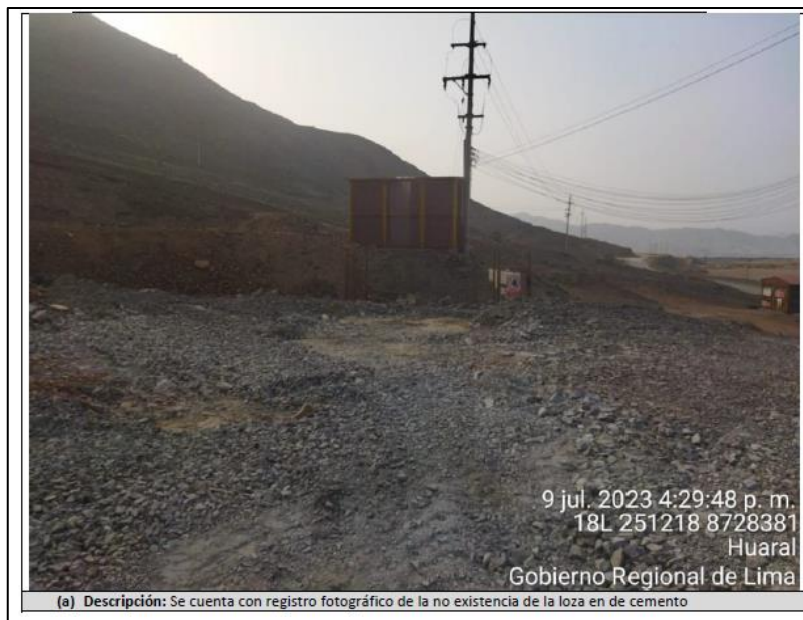
**Fuente:** Anexo E del escrito de descargos.

indicando que habría cumplido con remover la plataforma habilitada para la construcción el almacén, conforme se aprecia en la siguiente imagen:

294. Por lo tanto, el cese de la conducta infractora N° 3 corresponde a la fecha del 9 de julio de 2023, fecha en la que el administrado habría acreditado mediante toma fotográfica la remoción de la plataforma habilitada para la construcción del almacén.
