## RESOLUCIÓN DIRECTORAL N° 00396-2025-OEFA/DFAI

**EXPEDIENTE N°** : 0540-2023-OEFA/DFAI/PAS  
**ADMINISTRADO** : COMPAÑIA DE MINAS BUENAVENTURA S.A.A.<sup>1</sup>  
**UNIDAD FISCALIZABLE** : JULCANI  
**UBICACIÓN** : DISTRITO DE CCOCHACCASA, PROVINCIA DE  
ANGARAES Y DEPARTAMENTO DE HUANCAMELICA  
**SECTOR** : MINERÍA

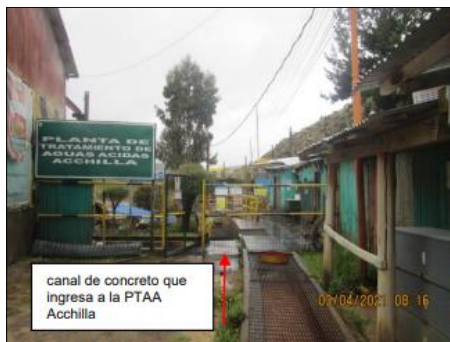
**Fotografía N° 531** Vista donde se observa parte del recorrido del canal de concreto que conduce el agua ácida de la bocamina principal Acchilla Nv. 420, y que ingresa a la PTAA Acchilla

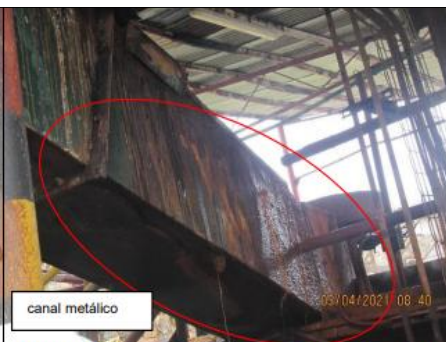
**Fotografía N° 632** Vista donde se observa el canal metálico que conduce el agua ácida hacia el tanque N° 1 para el tratamiento, el cual se encontraba rebosando y discuriendo por las paredes del mismo.

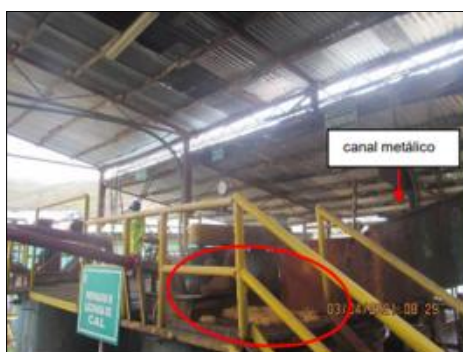
**Fotografía N° 733** Vista donde se observa el canal metálico que conduce el agua ácida hacia el tanque N° 1 para el tratamiento, el cual se encontraba rebosando y discuriendo por las paredes del mismo, asimismo se observa el tanque N° 1 rebosando su capacidad.

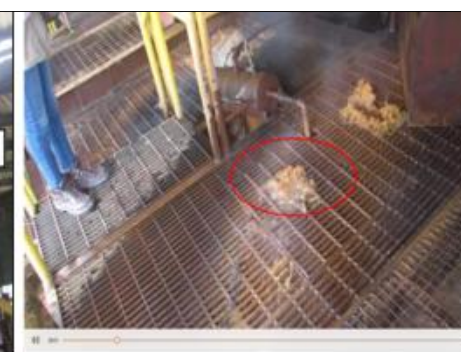
**Fotografía N° 834** Vista donde se observa el tanque N° 2 rebosando su capacidad saliendo el agua a través de las rejillas hacia el suelo de la PTAA Acchilla.

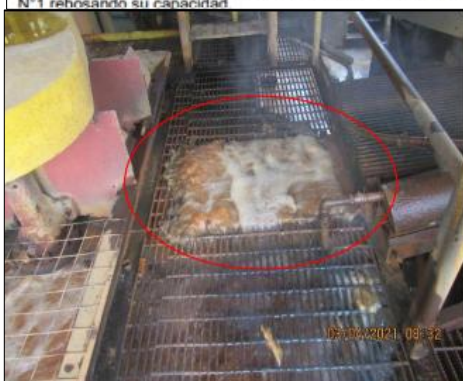
**Fotografía N° 935** Vista donde se observa del tanque N° 2 al tanque N° 3 rebosando su capacidad por encima de las rejillas

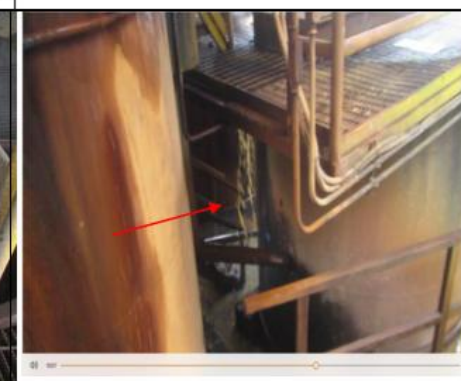
**Fotografía N° 1036** Vista donde se observa del tanque N° 3 rebosando su capacidad discuriendo hacia la base de la PTAA Acchilla

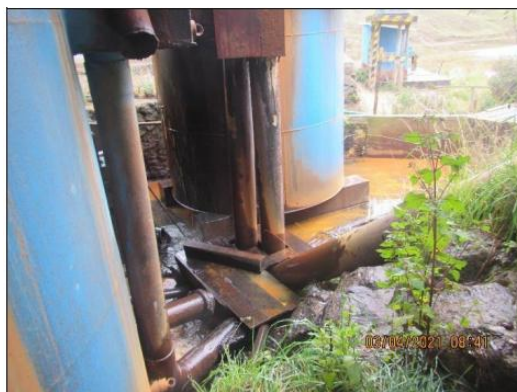
**Fotografía N° 11<sup>37</sup>** Vista donde se observa el talud rocoso adyacente a la planta con vegetación, el cual se encontraba humedecido por salpicaduras del agua del rebose

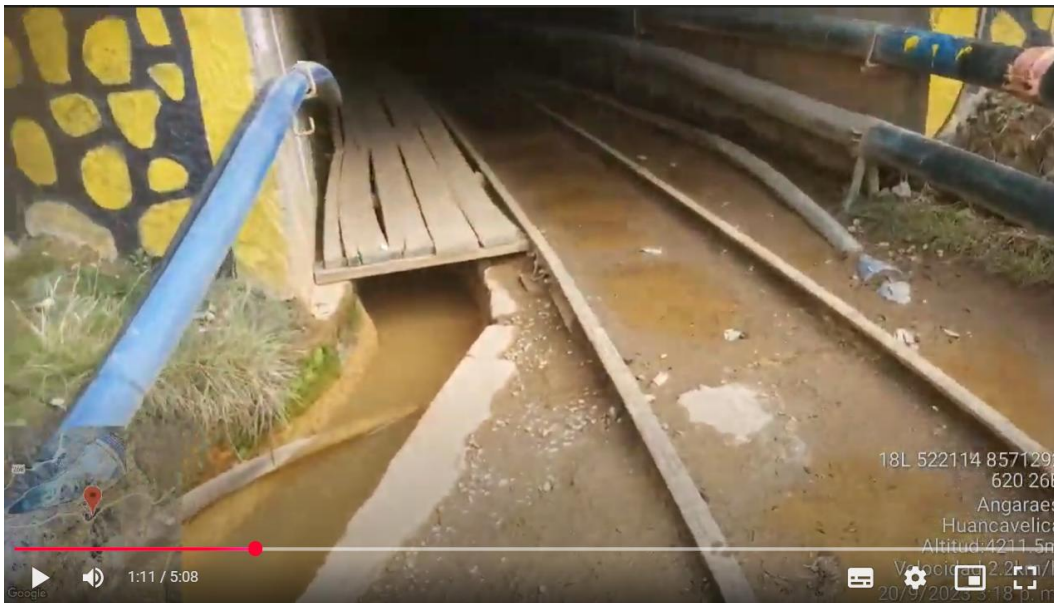
Fuente: Informe de supervisión N° 00519-2023-OEFA/DSEM-CMIN

50. Respecto de la acción de supervisión llevada a cabo el 2023, si bien no se detectó un incumplimiento ambiental relacionado a la captación de las aguas de mina; de la revisión de los medios audiovisuales **se puede observar una acumulación de agua en el interior de mina en la zona de rieles**, por lo que, a la fecha de la supervisión de setiembre de 2023 no se tiene la certeza si las aguas de mina son captadas en su totalidad, en consecuencia, el administrado no acredita que haya cumplido con el compromiso ambiental, conforme se muestra a continuación:

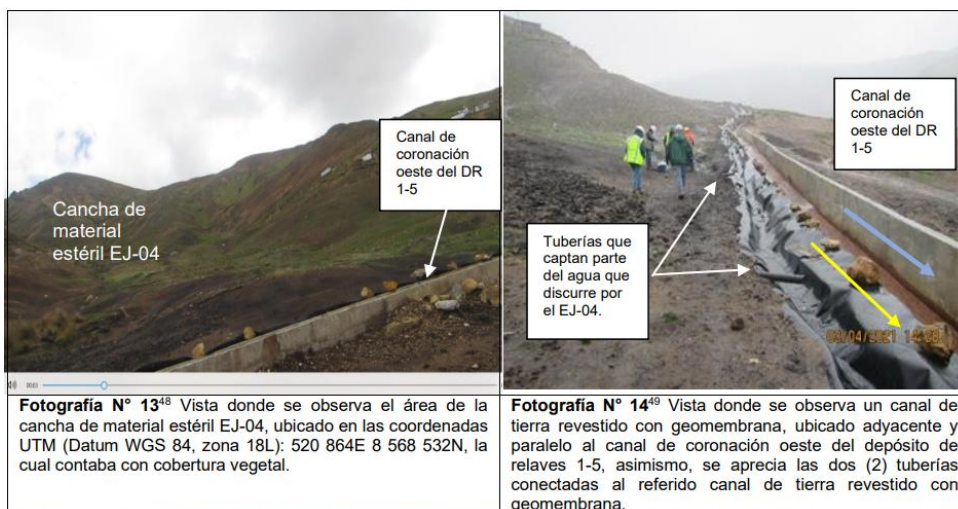
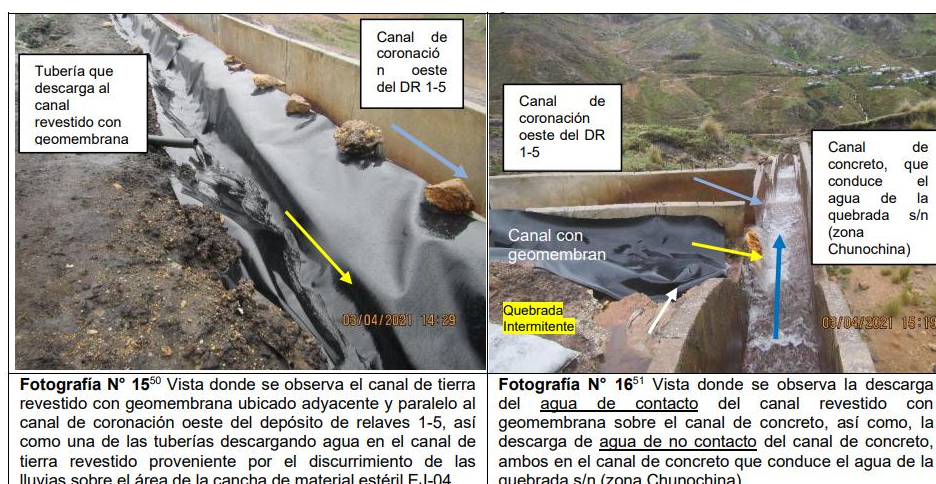
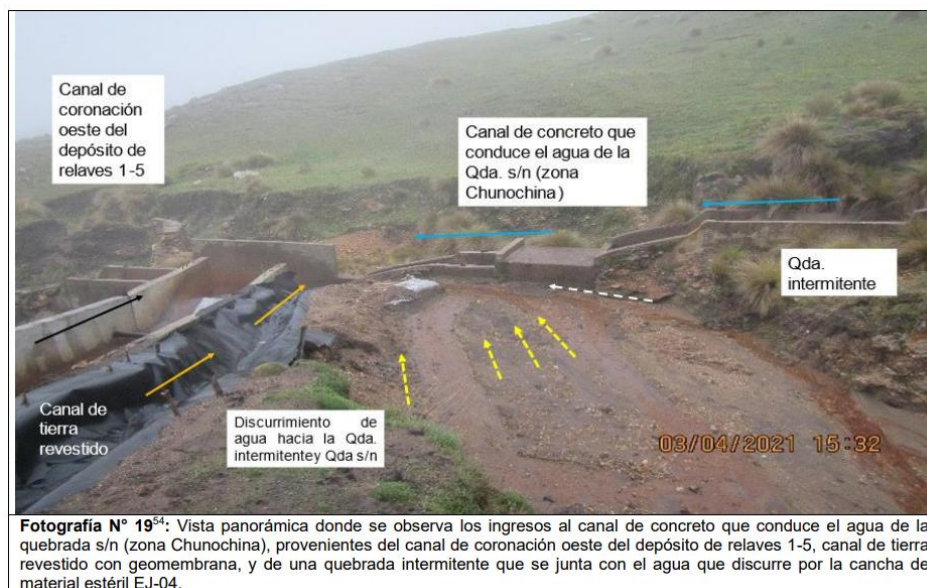
Fuente: Informe de Supervisión N° 00289-2021-OEFA/DSEM-CMIN

92. Lo expuesto en la acción de Supervisión Regular 2021 se sustenta en las fotografías y videos que fueron anexados al Acta de Supervisión (carpeta denominada “Anexo 5. Registro Fotográfico y Fílmico obtenido durante la presente acción de supervisión”), algunas de las cuales se presentaron en las Fotografías N° 13 al 19 del Informe de Supervisión que se muestra a continuación:

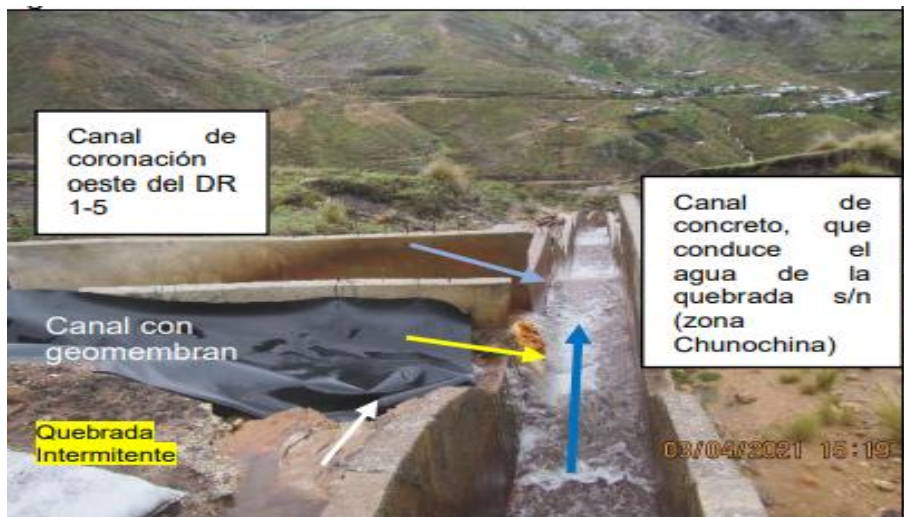
**Fotografía N° 16<sup>51</sup>** Vista donde se observa la descarga del agua de contacto del canal revestido con geomembrana sobre el canal de concreto, así como, la descarga de agua de no contacto del canal de concreto, ambos en el canal de concreto que conduce el agua de la quebrada s/n (zona Chunochina).

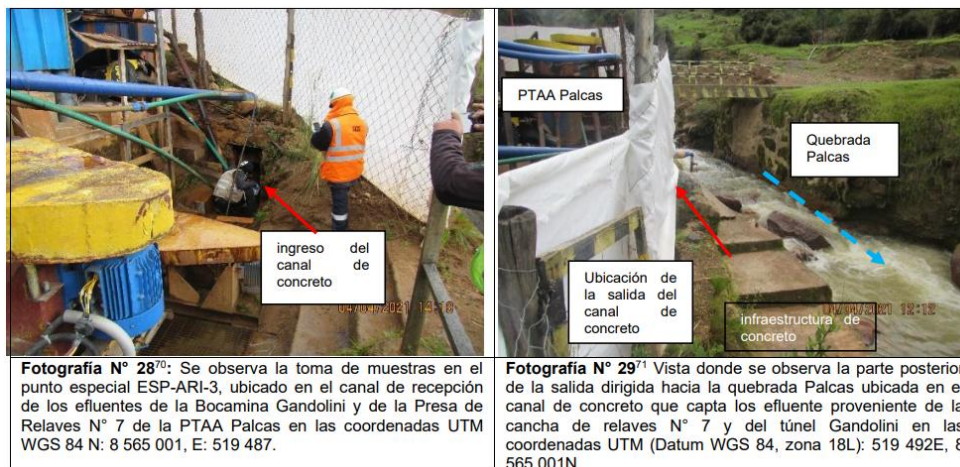
Fuente: Informe de Supervisión N° 00289-2021-OEFA/DSEM-CMIN

150. Lo expuesto en la acción de Supervisión Regular 2021 se sustenta en las fotografías y videos que fueron anexados al Acta de Supervisión (carpeta denominada “Anexo 5. Registro Fotográfico y Fílmico obtenido durante la presente acción de supervisión”), algunas de las cuales se presentaron en las Fotografías N° 28 y 29 del Informe de Supervisión que se muestra a continuación:

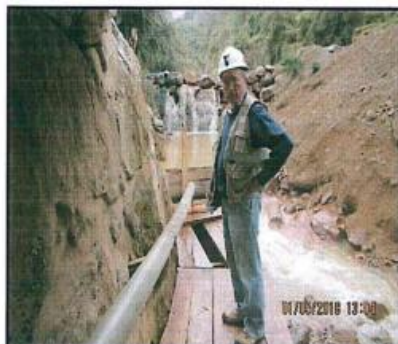
Fotografía N° 149. Vista del canal de concreto por donde ingresaba agua de la quebrada Palcas a la PTAA Palcas.

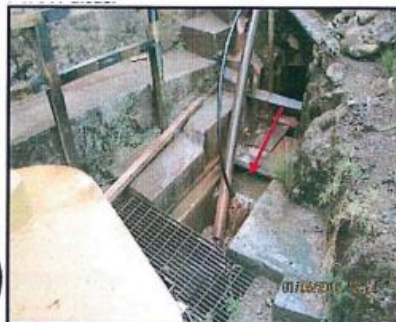
Fotografía N° 151. Vista del ingreso del agua de la quebrada Palcas (ver flecha) a la zona de mezcla rápida de la PTAA Palcas en un caudal mayor al de las tuberías.

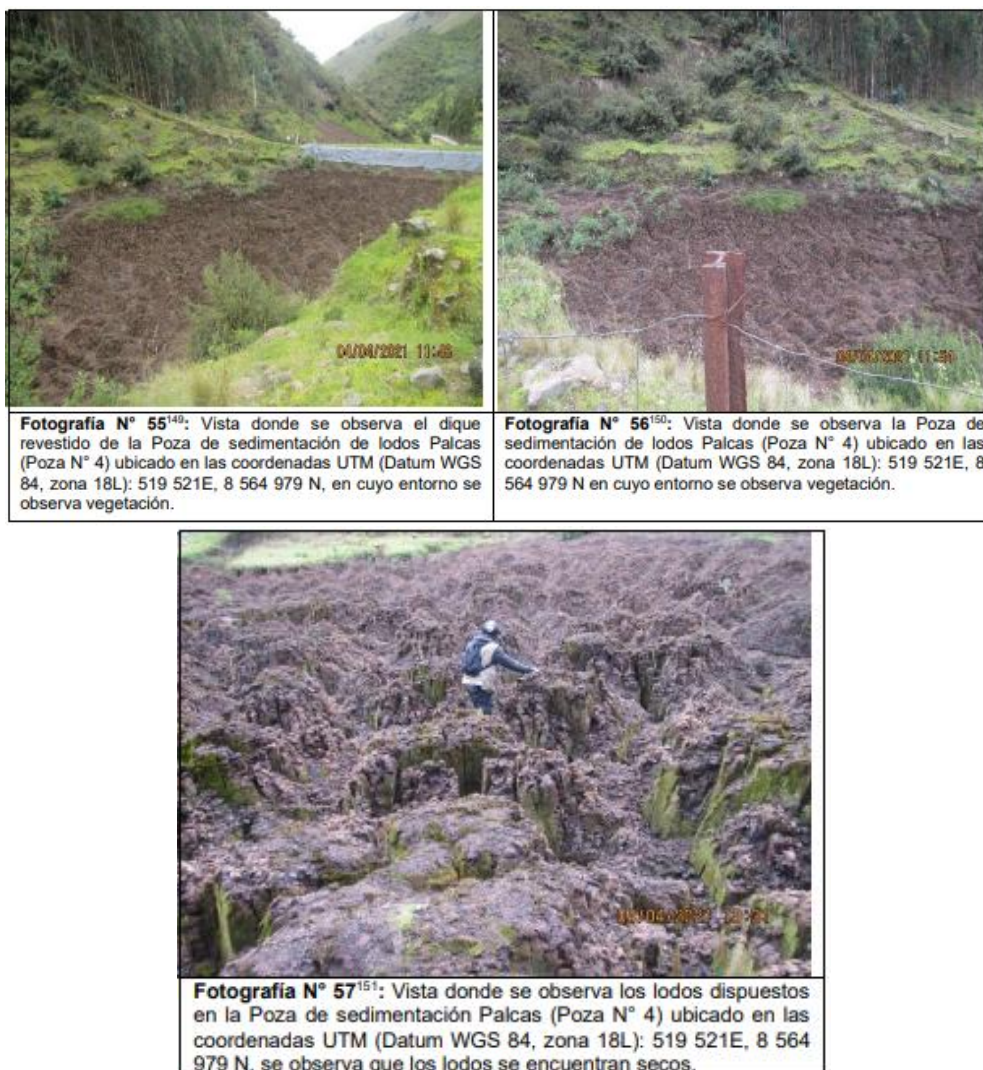
Fuente: Informe de Supervisión N° 00289-2021-OEFA/DSEM-CMIN

- b) Se observó que el dique de la poza se encontraba revestida con geomembrana.
  - c) Se realizó el recorrido de la poza a fin de verificar el revestimiento de la base, no obstante, debido a la acumulación de lodos secos en la poza, no se pudo verificar si toda la base se encuentra impermeabilizada, y tampoco se pudo verificar si la base cuenta con una capa de arcilla. Finalmente se observó que la poza se encuentra rodeada de cobertura vegetal.
212. Lo expuesto en la acción de Supervisión Regular 2021, se sustenta en las fotografías y videos que fueron anexados al Acta de Supervisión (carpeta denominada “Anexo 5. Registro Fotográfico y Fílmico obtenido durante la presente acción de supervisión”), algunas de las cuales se presentaron en las Fotografías N° 55 al 57 del Informe de Supervisión que se muestra a continuación:

213. Conforme a los registros fotográficos obtenidos durante la Supervisión Regular 2021, se verificó que el administrado implementó en la unidad minera Julcani una Poza de sedimentación de lodos Palcas (Poza N° 4) en la PTAA Palcas, el cual no se encuentra

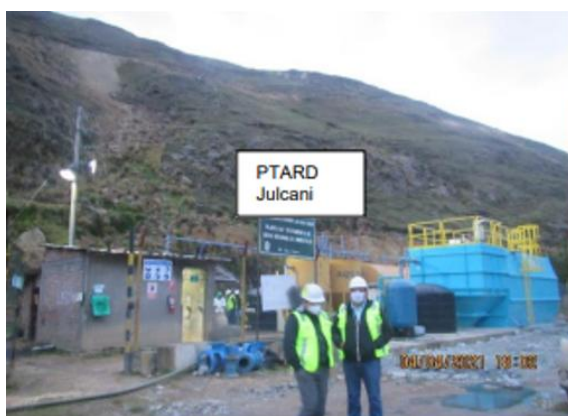
**Fotografía N° 58<sup>159</sup>:** Vista donde se observa la PTARD Julcani ubicada en las coordenadas (Datum WGS 84, zona 18L):521 014E, 8 568 787N.)

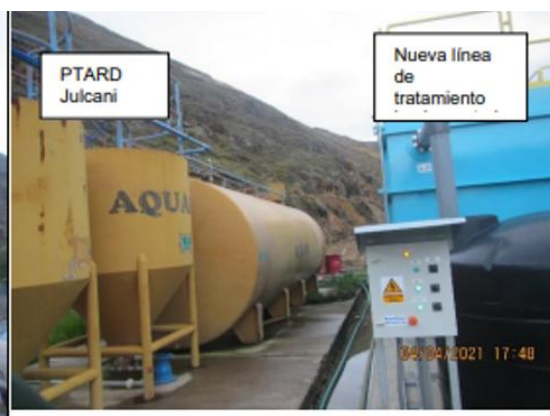
**Fotografía N° 59<sup>160</sup>:** Vista donde se observa la PTARD Julcani ubicada en las coordenadas (Datum WGS 84, zona 18L):521 014E, 8 568 787N y paralela la línea de tratamiento implementada por Buenaventura

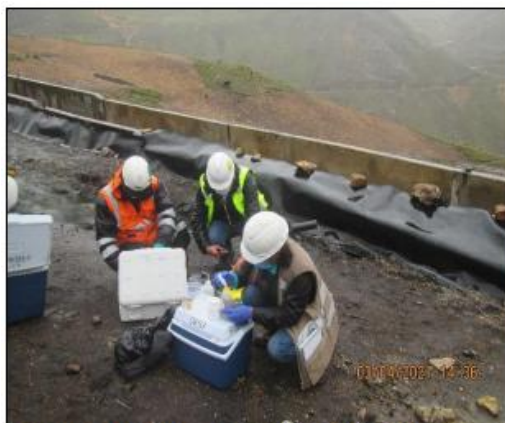
**Fotografía N° 63<sup>179</sup>:** Se observa la toma de muestras en el punto especial ESP-ARI-2, que corresponde a los discurrimientos de agua de la cancha de material estéril EJ-04 que llegan al canal revestido con geomembrana, ubicado al pie de la referida cancha ubicado en las coordenadas UTM WGS 84 N: 8 568 535, E: 520 876.

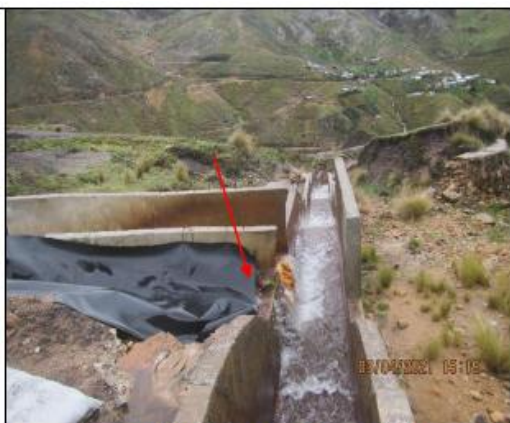
**Fotografía N° 64<sup>180</sup>:** Vista donde se observa la descarga del agua de contacto del canal revestido con geomembrana sobre el canal de concreto, así como, la descarga de agua de no contacto del canal de concreto, ambos en el canal de concreto que conduce el agua de la quebrada s/n (zona Chunochina).

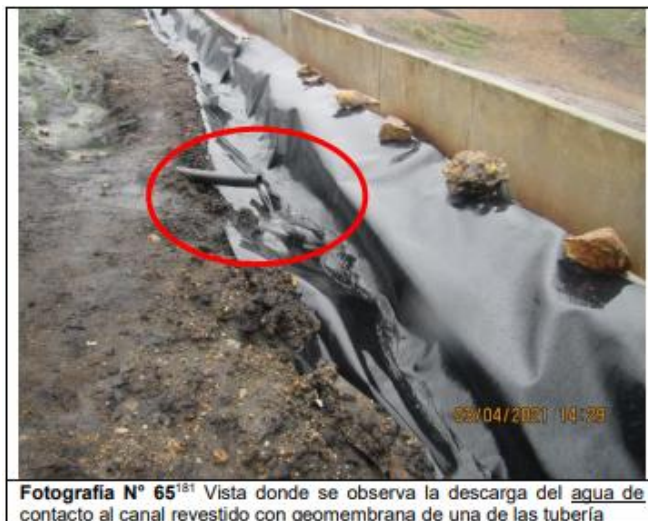
Fotografía N° 65<sup>81</sup> Vista donde se observa la descarga del agua de contacto al canal revestido con geomembrana de una de las tuberías

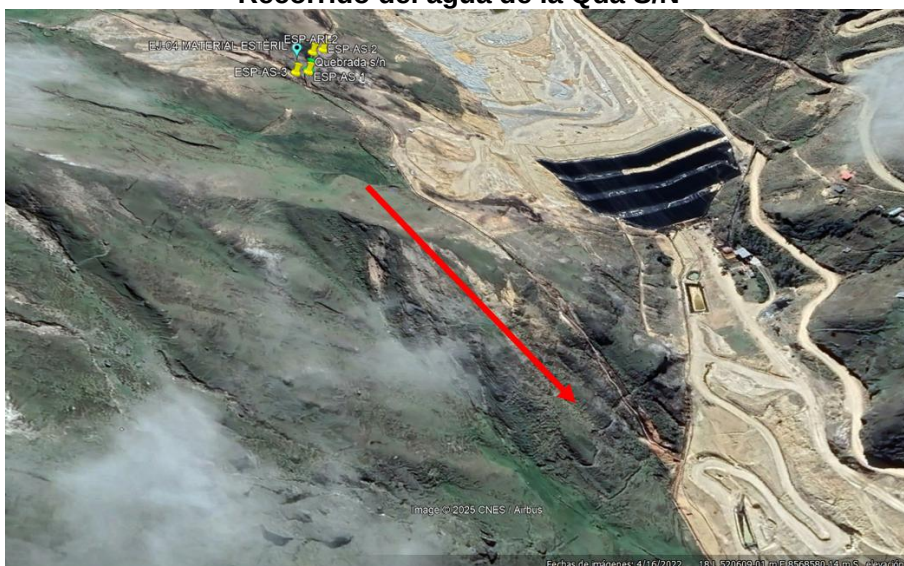
#### Recorrido del agua de la Qda S/N

275. Esta información no solo ha sido registrada en campo, sino que también ha sido verificada mediante análisis geoespacial. A través de imágenes satelitales obtenidas de Google Earth (16 de abril de 2022), se puede observar el recorrido de las aguas transportadas por la quebrada s/n, así como la presencia evidente de cobertura vegetal en su trayecto, lo cual ratifica el contacto con el componente flora, conforme se muestra a continuación:
