## RESOLUCIÓN DIRECTORAL N° 0407-2025-OEFA/DFAI

**EXPEDIENTE N°** : 3137-2023-OEFA/DFAI/PAS  
**ADMINISTRADO** : APUMAYO S.A.C.<sup>1</sup>  
**UNIDAD FISCALIZABLE** : SANCOS  
**UBICACIÓN** : DISTRITOS DE SANCOS Y CHAVIÑA, PROVINCIA  
DE LUCANAS, DEPARTAMENTO DE AYACUCHO  
**SECTOR** : MINERÍA

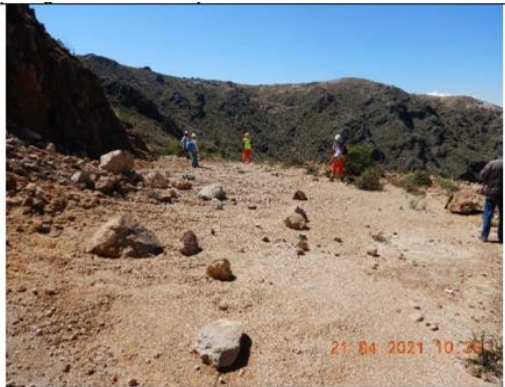
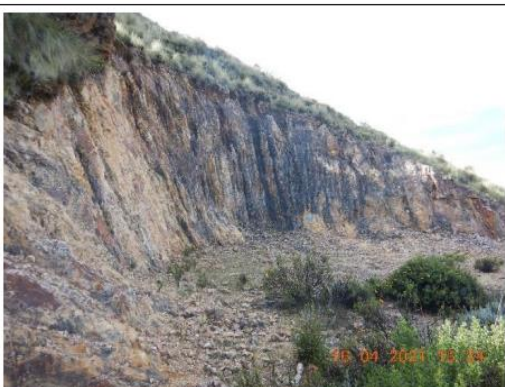
| <b>Fotografía N° 11:</b> Vista de la plataforma P13, el cual se observa el corte del terreno y material grueso proveniente de la parte alta de la plataforma.<br>(Fotografía DSCN8702) | <b>Fotografía N° 14:</b> Vista de la plataforma P18, el cual se observa el corte del terreno y erosión hídrica.<br>(Fotografía DSCN1286) |

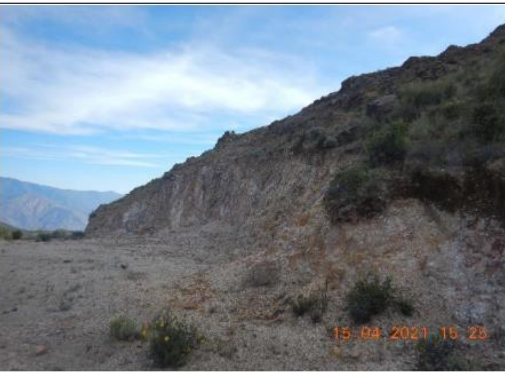
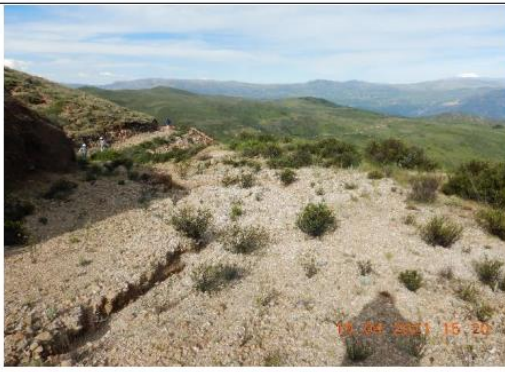
| <b>Fotografía N° 15:</b> Vista de la plataforma P19, el cual se observa el corte del terreno y erosión hídrica.<br>(Fotografía DSCN1263) | <b>Fotografía N° 16:</b> Vista de la plataforma P20, el cual se observa el corte del terreno, erosión hídrica.<br>(Fotografía DSCN1251) |

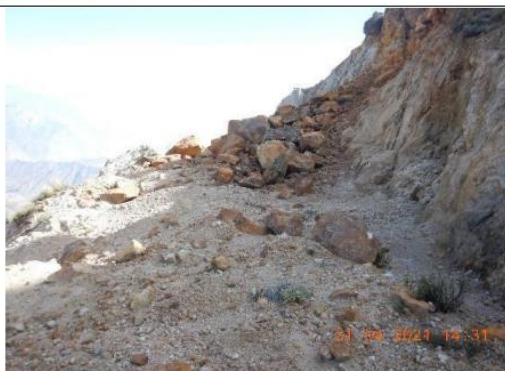
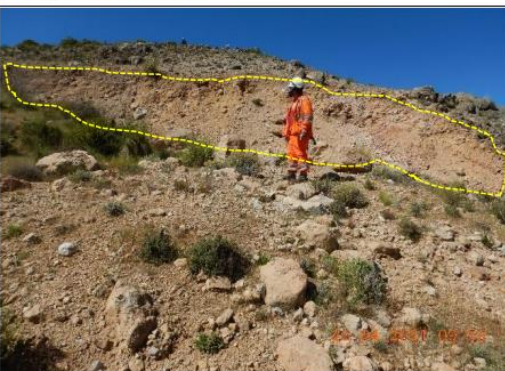
| <b>Fotografía N° 9:</b> Vista de la plataforma P10, el cual se observa el corte del terreno y material grueso proveniente de la parte alta de la plataforma.<br>(Fotografía DSCN7770) | <b>Fotografía N° 10:</b> Vista de la plataforma P12, el cual se observa que se devolvió parte del material extraído, pero aún se observa un sector expuesto (corte del terreno).<br>(Fotografía DSCN9018) |

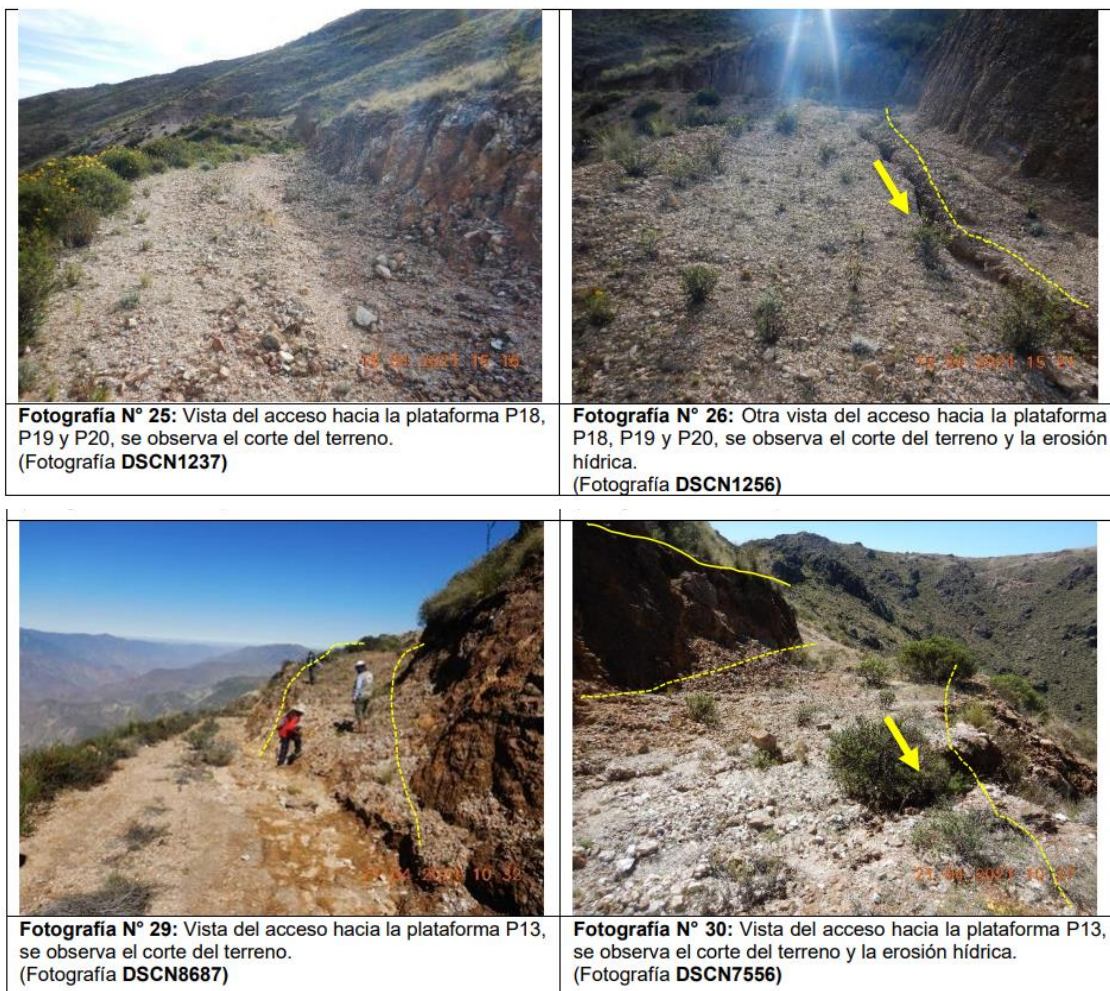
47. En consecuencia, teniendo en cuenta lo detectado por la DSEM, mediante la Resolución Subdirectoral, la SFEM determinó que el administrado incumplió lo establecido en su instrumento de gestión ambiental, toda vez que no realizó las actividades de cierre de dos (02) tramos de acceso, (i) acceso hacia la plataforma P18, P19 y P20; y, (ii) acceso hacia la plataforma P13.

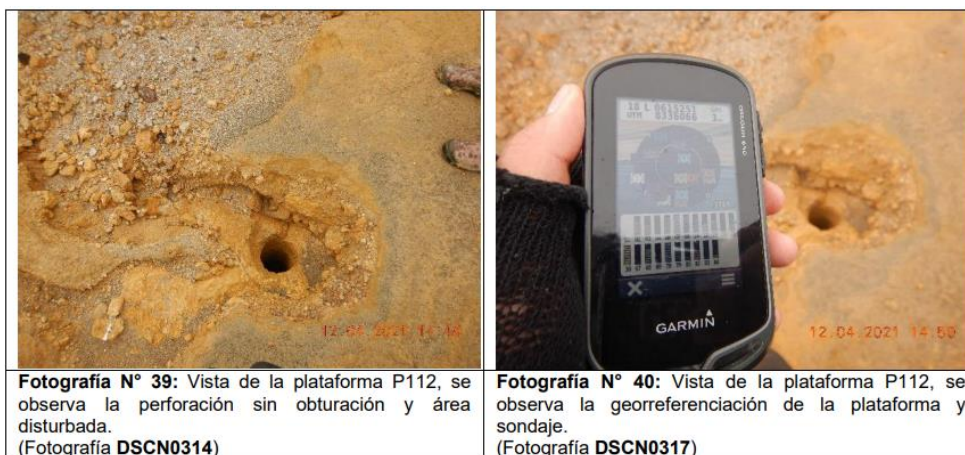
**Fotografía N° 39:** Vista de la plataforma P112, se observa la perforación sin obturación y área disturbada.  
(Fotografía DSCN0314)

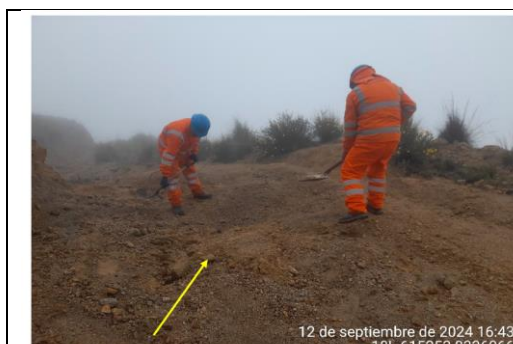
Fotografía 1: Vista de los trabajos de cierre del sondaje en la plataforma P112, se observa el llenado del pozo con material de corte.

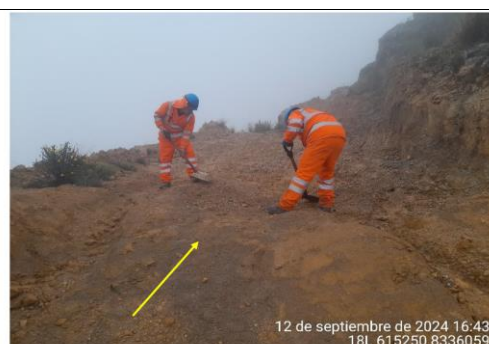
Fotografía 2: Vista de los trabajos de cierre del sondaje en la plataforma P112, se observa el llenado del pozo con material de corte de perforación por debajo del nivel de la tierra.

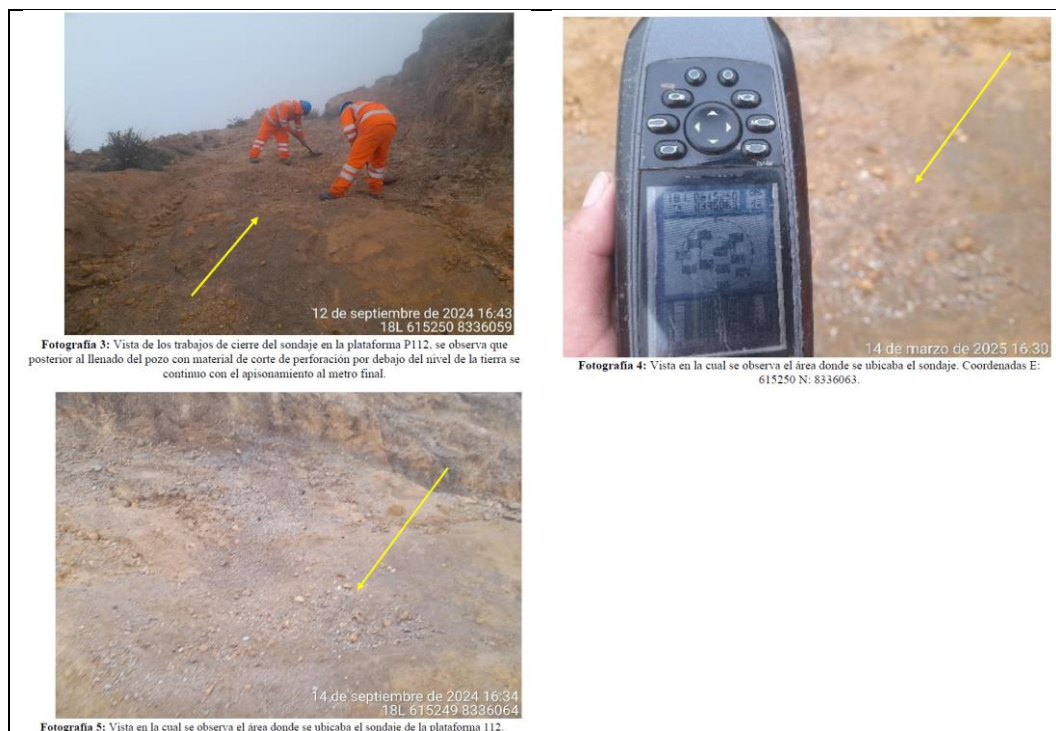
Fuente: segundo escrito de descargos

85. En las fotografías presentadas por el administrado no se observa que haya rellenado el pozo con cortes de perforación o bentonita hasta 1 metro por debajo del nivel del terreno, es decir, no muestra alguna fotografía que evidencie el metro por debajo del nivel del terreno. Asimismo, en las fotografías no se muestra que haya instalado una obturación no metálica con la identificación del titular y de la empresa perforadora. Por lo tanto, el administrado no acreditó la subsanación de la conducta infractora bajo análisis. En consecuencia, los alegatos del administrado quedan desestimados.

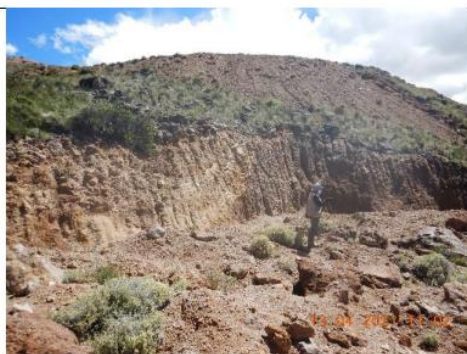
**Fotografía N° 149:** Vista del área correspondiente a la plataforma P79, se observa corte, área disturbada y relleno parcial.  
(Fotografía DSCN0604)

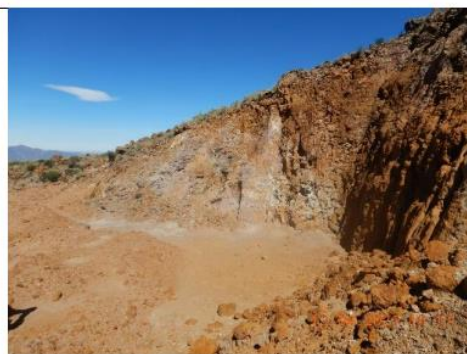
**Fotografía N° 150:** Vista del área correspondiente a la plataforma P105, se observa corte, área disturbada y relleno parcial.  
(Fotografía DSCN0535)

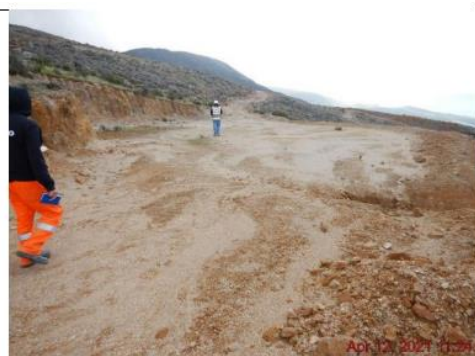
**Fotografía N° 151:** Vista del área correspondiente a la plataforma P109, se observa corte del terreno, área disturbada y erosión hídrica.  
(Fotografía DSCN7347)

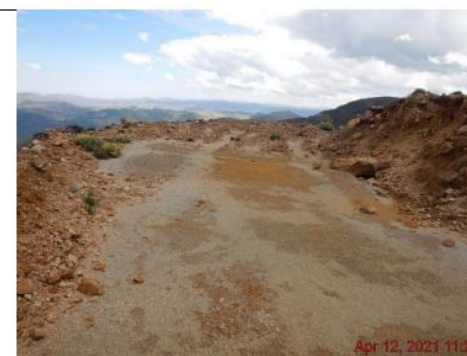
**Fotografía N° 152:** Vista del área correspondiente a la plataforma P110, se observa corte del terreno, área disturbada y erosión hídrica.  
(Fotografía DSCN7337)

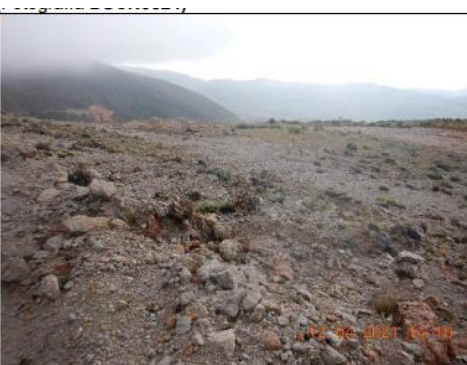
**Fotografía N° 159:** Vista del área correspondiente a la plataforma P129, se observa corte del terreno, área disturbada y erosión hídrica.  
(Fotografía DSCN0250)

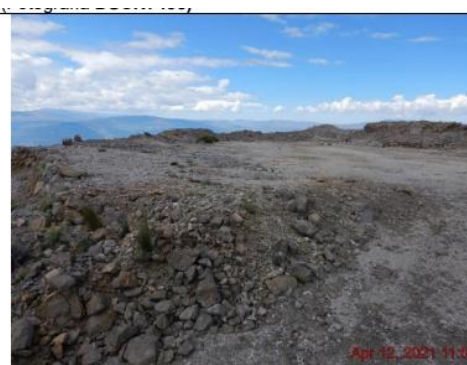
**Fotografía N° 160:** Vista del área correspondiente a la plataforma P152, se observa corte del terreno, área disturbada y erosión hídrica.  
(Fotografía DSCN7293)

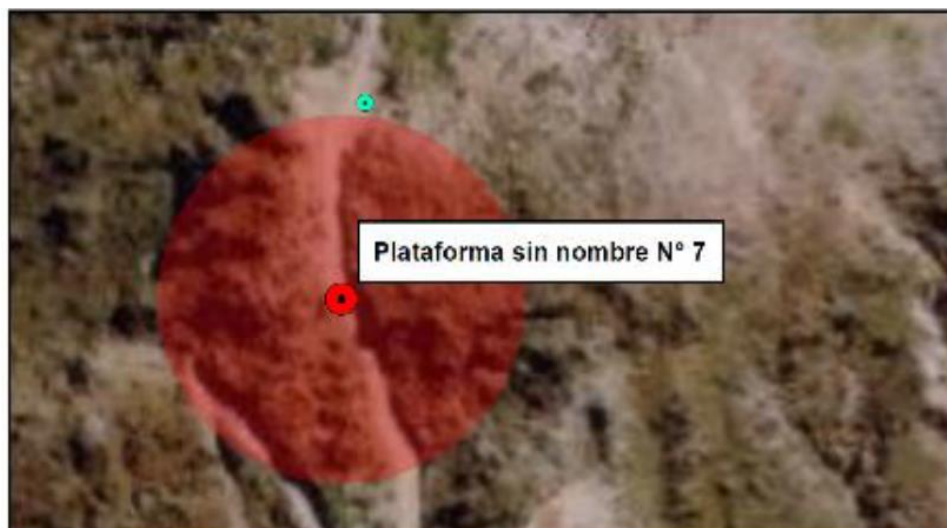
Fuente: Informe de Supervisión

117. Respecto a las **plataformas de perforación no contempladas**, de la georreferenciación de las plataformas sin nombre 1, 2, 3, 4, 5, 6 y 7 se evidencian que no forman parte de los instrumentos de gestión ambiental aprobados a favor del administrado, de acuerdo al siguiente detalle:

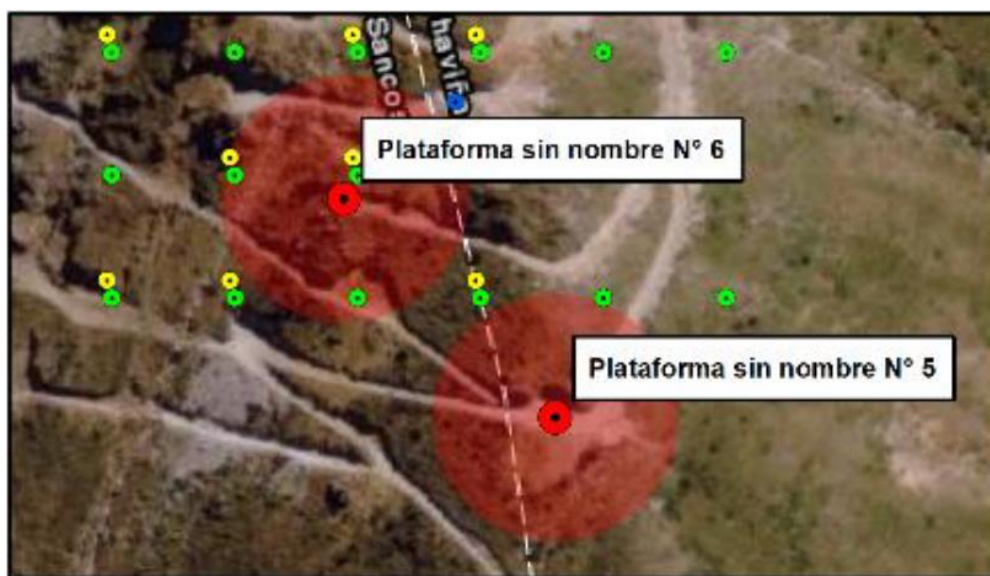
Fuente: Informe de Supervisión

118. En ese sentido, se advierte que las plataformas sin nombre N° 1, 2, 3, 4, 5, 6 y 7, no se superponen a ninguna plataforma contemplada en los instrumentos de gestión ambiental aprobados a favor del administrado.
119. En este punto corresponde acotar que, si bien la plataforma sin nombre N° 6 se ubica en un radio menor a 50 metros de la plataforma P38 y P24, estas plataformas fueron verificadas como ejecutados en las coordenadas aprobadas; en ese sentido, la plataforma sin nombre N° 6 no corresponde a la plataforma P38 y P24.
120. Respecto a las **vías de acceso no contempladas**, se advierte que el acceso verificado no se dirige a una plataforma aprobada en los estudios de impacto ambiental, sino esta tiene dirección a las plataformas no contempladas, conforme se observa a continuación:

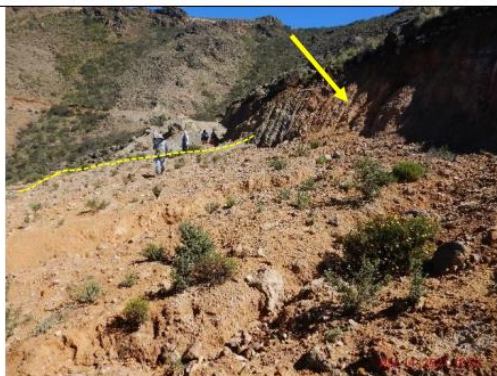
**Fotografía N° 179:** Vista de la Plataforma sin nombre N° 1, se observa el corte del terreno y un relleno parcial del área de la plataforma.  
(Fotografía DSCN7667)

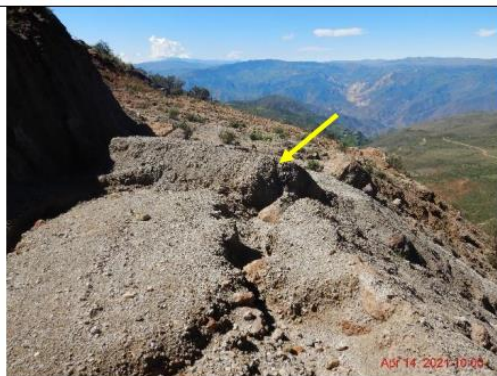
**Fotografía N° 180:** Vista de la erosión hídrica presente en el área de la plataforma sin nombre N° 1.  
(Fotografía DSCN7664)

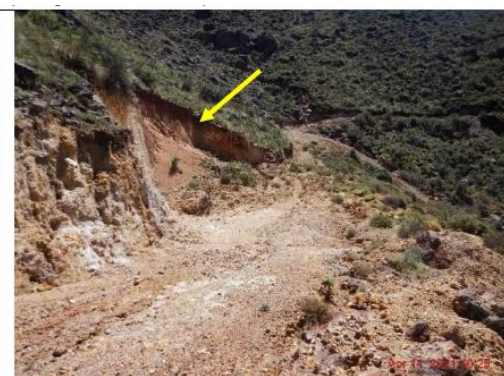
**Fotografía N° 181:** Vista del área de la plataforma sin nombre N° 2, se observa el corte del terreno y un relleno parcial del área de la plataforma.  
(Fotografía DSCN7701)

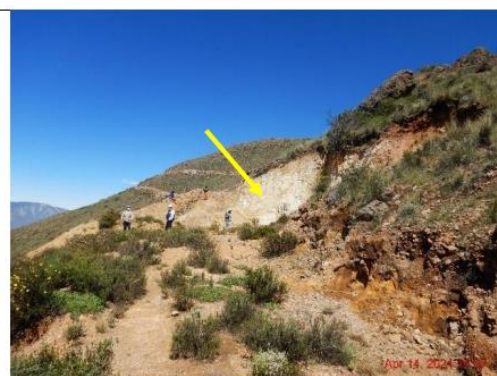
**Fotografía N° 182:** Vista panorámica de la plataforma sin nombre N° 2, en la cual se observa el corte del terreno y material dispuesto sobre el área de la plataforma.  
(Fotografía DSCN7709)

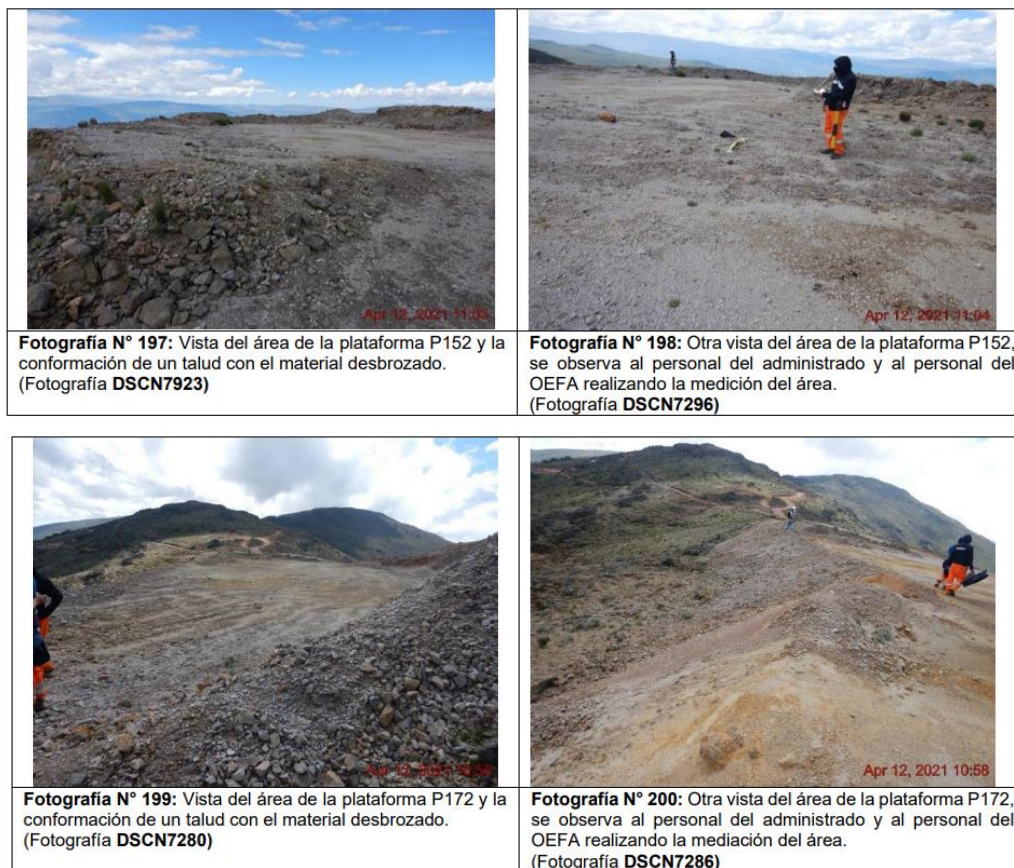
148. Lo descrito precedentemente se encuentra consignado en el Acta de Supervisión y se sustenta en las fotografías recabadas durante la supervisión regular 2021, algunas de las cuales se presentan a continuación:

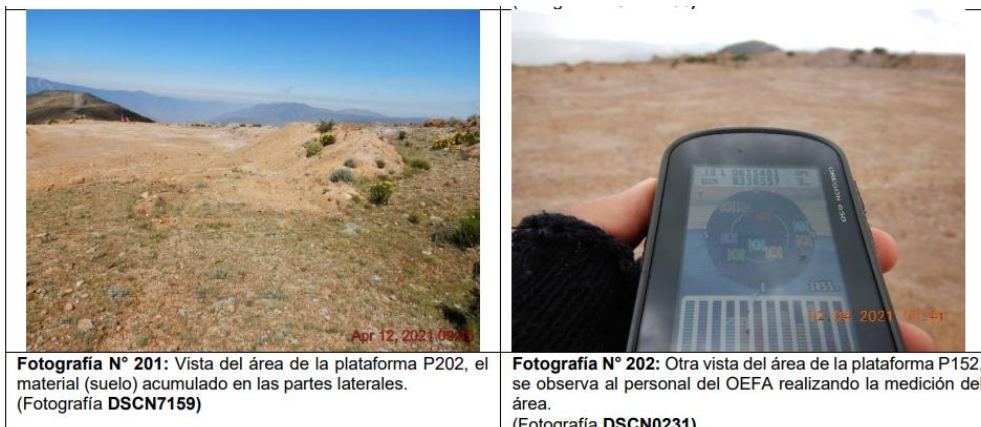
**Fotografía N° 201:** Vista del área de la plataforma P202, el material (suelo) acumulado en las partes laterales.  
(Fotografía DSCN7159)

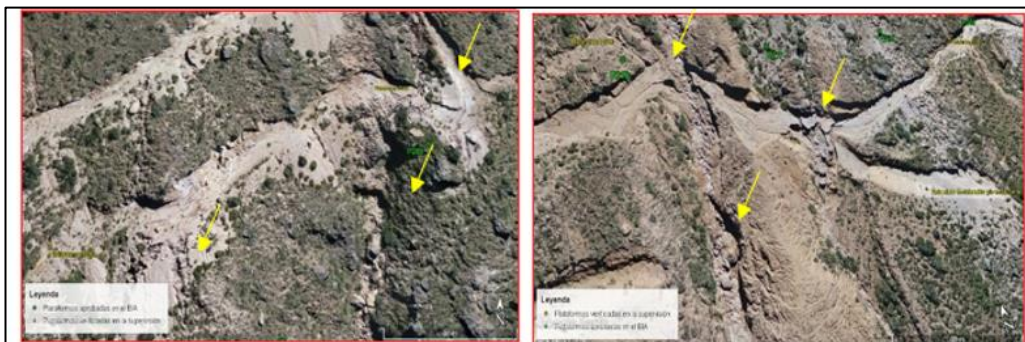
Fuente: Informe de supervisión

182. Es así que, de las imágenes precedentes queda acreditado que las erosiones hídricas identificadas fueron verificadas en las áreas donde se construyeron y/o ejecutaron los componentes del proyecto, las mismas que se originan a consecuencia de no adoptar medidas de prevención y control a fin de evitar alteraciones en los componentes ambientales ubicados en la parte baja de los componentes mineros.
183. Sin perjuicio de lo señalado, es medular agregar que, en la Supervisión Regular 2021 en una zona de la quebrada sin nombre se observó acumulación de material arrastrado desde la parte alta donde se ubica el proyecto (arrastrados por la erosión hídrica), conforme se puede observar en los registros fotográficos que obra en el expediente, algunas de las fotografías se muestran a continuación:

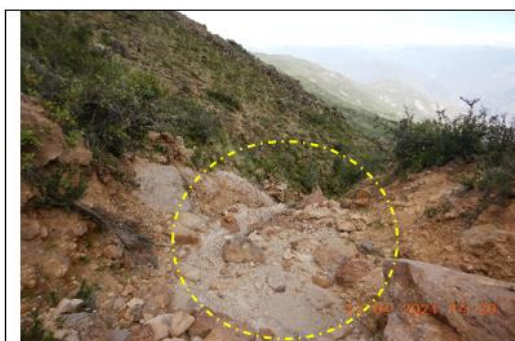
**Fotografía N° 235:** Vista del lecho de la quebrada sin nombre donde se observa material arrastrado proveniente del proyecto.  
(Fotografía DSCN8227)

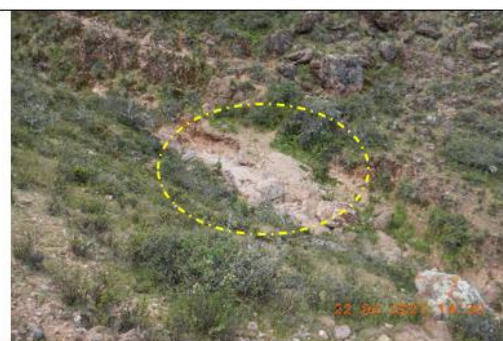
**Fotografía N° 236:** Otra vista del lecho de la quebrada sin nombre donde se observa material arrastrado proveniente del proyecto.  
(Fotografía DSCN8235)

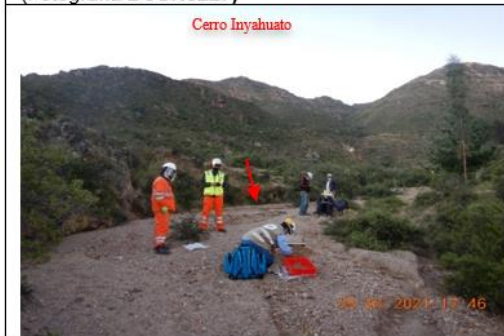
**Fotografía N° 237:** Otra vista del lecho de la quebrada sin nombre donde se observa material arrastrado proveniente del proyecto.  
(Fotografía DSCN0341)

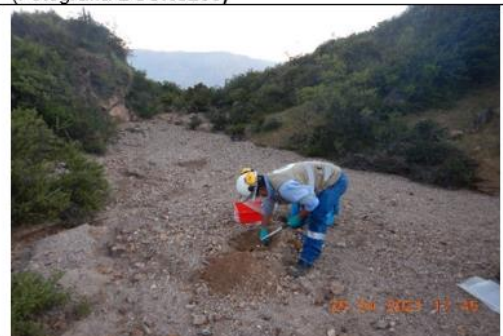
**Fotografía N° 238:** Otra vista del lecho de la quebrada sin nombre donde se observa material arrastrado proveniente del proyecto.  
(Fotografía DSCN0337)
