RESOLUCIÓN DIRECTORAL Nº 00483-2025-OEFA/DFAI

EXPEDIENTE N° : 0517-2023-OEFA/DFAI/PAS

ADMINISTRADO: ARUNTANI S.A.C.¹

UNIDAD FISCALIZABLE : ARASI

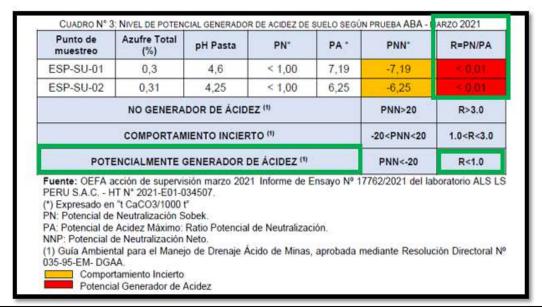
Fuente: Página 15 del Informe de Supervisión.

- 55. De la imagen anterior, se desprende que la experiencia demuestra que valores de PNN entre -20 y +20 toneladas de CaCO₃/1000 toneladas de muestra (-2 a +2% de CaCO₃) pueden ser generadores de ácido, <u>es decir que es una probabilidad</u>. <u>Es por ello por lo que se optó por elegir el criterio del R=PN/PA, ya que su resultado si arrojaba que las muestras eran potenciales generadores de acidez.</u>

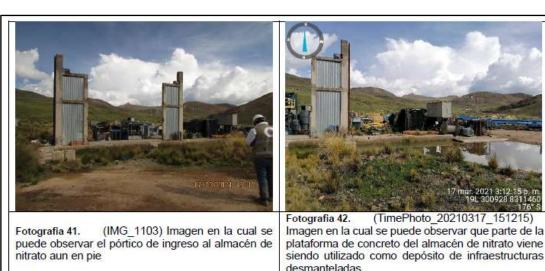
Fuente: Página 42 del Informe de Supervisión.

- 74. En las siguientes fotografías se puede evidenciar que dicho componente aún se mantiene parcialmente desmantelado, a pesar de que el cronograma de la APCM 2014 señalaba que dicho componente debió ser totalmente desmantelado, demolido y estabilizado geoquímicamente hasta el cuarto trimestre de 2017:

- 75. En ese sentido, de lo señalado en los párrafos precedentes, se concluye que el administrado no cumplió con:
 - Ejecutar la estabilidad geoquímica (Coberturado Tipo I) de los componentes Laboratorio químico, Almacén de cianuro y Almacén de zinc, Almacén de cal, Taller de mantenimiento y Lavadero de equipo pesado, y Almacén central, según detalla la APCM 2014, toda vez que en las muestras ESP-SU-03, ESP-SU-04, ESP-SU-05 y ESP-SU-06 se detectó un comportamiento ácido en la capa superficial (morrénico) en cada punto.
 - Ejecutar el desmantelamiento, demolición y estabilización geoquímica del almacén de nitrato, incumpliendo lo establecido en su instrumento de gestión ambiental.

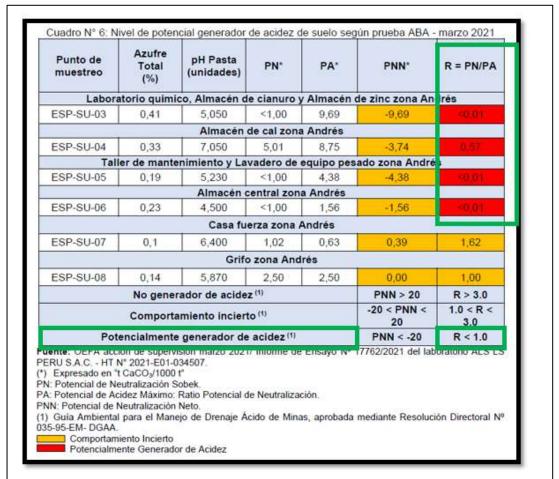
Fuente: Página 41 del Informe de Supervisión.

- 92. De la imagen anterior, se desprende que la experiencia demuestra que valores de PNN entre -20 y +20 toneladas de CaCO₃/1000 toneladas de muestra (-2 a +2% de CaCO₃) pueden ser generadores de ácido, <u>es decir que es una probabilidad</u>. <u>Es por ello por lo que se optó por elegir el criterio del R=PN/PA, ya que su resultado si arrojaba que las muestras eran potenciales generadores de acidez</u>.

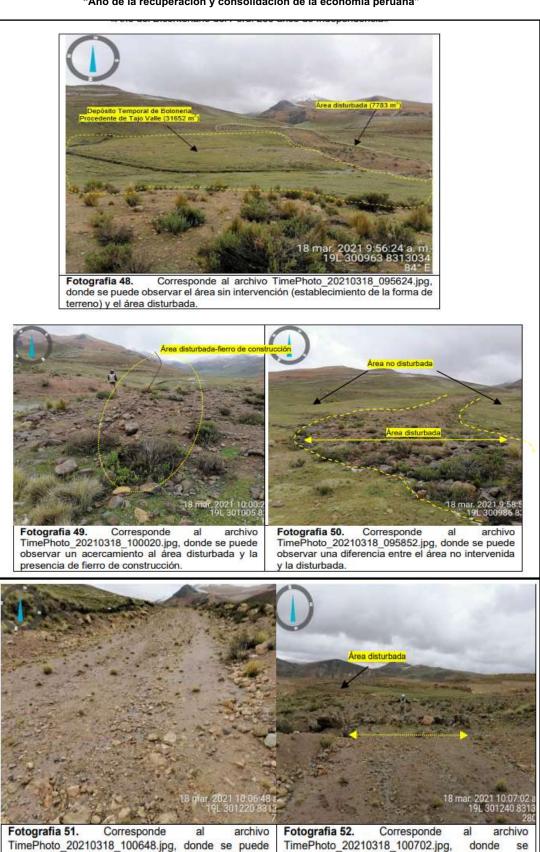
Fuente: Página 56 del Informe de Supervisión.

puede observar al supervisor de OEFA señalando el ancho del acceso inoperativo al área disturbada.

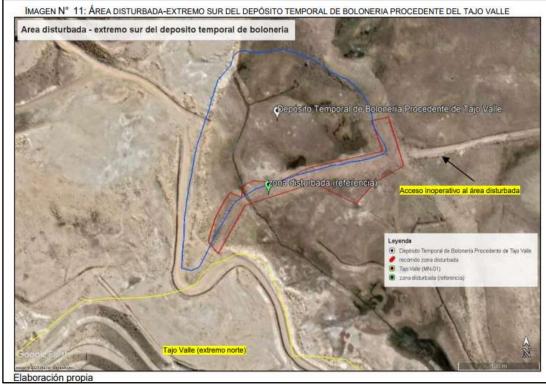
Fuente: Página 57 del Informe de Supervisión.

106. Cabe precisar que, el recorrido realizado se sustenta adicionalmente en los videos "TimeVideo_20210318_095917.mp4" y "TimeVideo_20210318_100013.mp4", que forman parte del Expediente de Supervisión. Sin perjuicio de ello, es importante mostrar las imágenes satelitales donde se grafican las áreas mencionadas:

- 107. En ese sentido, la DSEM concluyó que el área detallada en el cuadro N° 12 citado en los párrafos precedentes, ubicada en el extremo sur del depósito temporal de Boconería (área de 7783 m²), no guarda una armonía con la superficie natural circundante ya que se ha evidenciado que esa área ha sido disturbada y no se ha adoptado ninguna medida de prevención, control, mitigación, recuperación, rehabilitación o compensación.

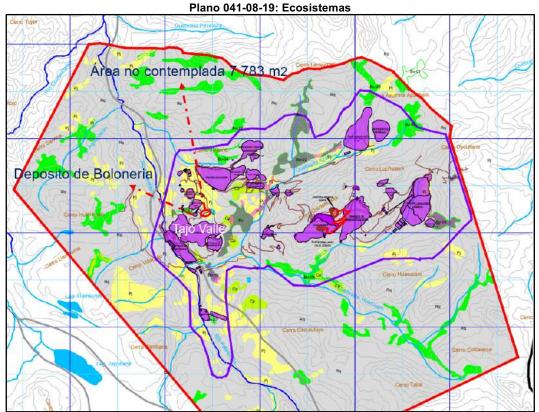
Fuente: Cuarto ITS de la Unidad Minera Arasi - plano 041-08-19 Ecosistemas.

- 110. Conforme se observa del plano 041-08-19 Ecosistemas, el área disturbada corresponde a un ecosistema de tipo Pajonal³⁸, que se caracteriza por el predominio de gramíneas, con un estrato dominante que fluctúa entre 30 y 60 cm de alto con una densidad y vigor variable; así, por ejemplo, los pajonales con mayor influencia de las áreas hidromórficas tienden a ser de mayor vigor y densidad, incluso presentan mayor diversidad florística. Entre las especies del estrato dominante o superior del paional sobresalen: Jarava ichu. Festuca dolychophylla, Festuca orthophylla. En el estrato bajo o de piso sobresalen: Calamagrostis eminens, Muhlenbergia peruviana, Alchemilla pinnata.

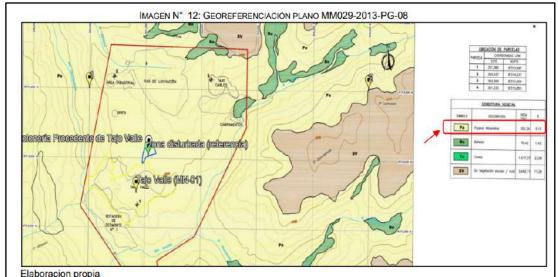
Fuente: Página 58 del Informe de Supervisión.

- 111. Lo señalado guarda relación con lo establecido por la DSEM en el Informe de Supervisión, referido a que dicha área disturbada corresponde a la unidad de cobertura vegetal de tipo pajonal andino en la cual predomina la vegetación de gramíneas de tallo bajo que crecen en macollos, conformada principalmente por Ichu (Stipa ichu) y Paja brava (Festuca dolichophylla), que se arraigan al escaso suelo; y, en menor número a los denominados Crespillo (Calamagrostis vicunarum, Calamagrostis heterophylla, Calamagrostis breviaristata) y vegetación achaparrada como (Gentiana postrata), capo (Mnioides coartata), Tola (Baccharis buxifolia) y Kanlli (Tetraglochin strictum). Lo señalado se evidencia en el ploteo realizado entre las coordenadas del área disturbada y el plano MM029-2013-PG-08 de la APCM 2014, conforme se muestra a continuación:

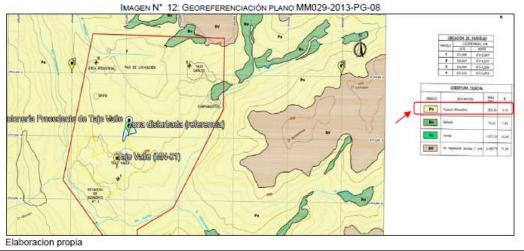
Fuente: Páginas 57 y 58 del Informe de Supervisión.

- 118. Con relación a los puntos (i) al (iii) alegados por el administrado, corresponde indicar que la descripción sobre la vegetación que realiza la DSEM en el Informe de Supervisión se encuentra relacionada a la unidad de cobertura vegetal que corresponde al tipo pajonal andino donde se advirtió un área disturbada de 7,783 m², describiendo así las especies que predominan en dicha unidad de cobertura vegetal conforme se puede advertir a continuación:
 - 161. Lo señalado en el párrafo precedente es pertinente, debido a que los 7783 m² de área disturbada corresponde a la unidad de cobertura vegetal de tipo pajonal andino⁴⁵ en la cual predomina la vegetación de gramíneas de tallo bajo que crecen

en macollos, conformada principalmente por Ichu (*Stipa ichu*) y Paja brava (*Festuca dolichophylla*), que se arraigan al escaso suelo, y en menor número a los denominados Crespillo (*Calamagrostis vicunarum, Calamagrostis heterophylla, Calamagrostis breviaristata*) y vegetación achaparrada como (*Gentiana postrata*), Ccapo (*Mnioides coartata*), Tola (*Baccharis buxifolia*) y Kanlli (*Tetraglochin strictum*). Lo señalado se evidencia en el ploteo realizado entre las coordenadas del área disturbada y el plano MM029-2013-PG-08 de la APCM 2014.

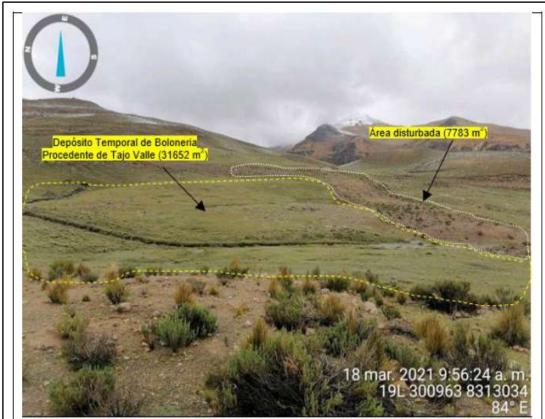
Fuente: Página 56 del Informe de Supervisión.

123. Ahora bien, respecto a las evidencias que sustentan el hecho materia de análisis respecto a que constituye un área disturbada con una extensión de 7,783 m², debemos indicar que el Informe de Supervisión es claro al indicar que producto de la inspección realizada in situ, la citada área no guarda una armonía con la superficial natural circundante ya que se evidencia que dicha área ha sido disturbada, lo señalado puede advertirse a continuación en la siguiente evidencia fotográfica tomada en la Supervisión Regular 2021 por la DSEM:

Fotografia 48. Corresponde al archivo TimePhoto_20210318_095624.jpg, donde se puede observar el área sin intervención (establecimiento de la forma de terreno) y el área disturbada.

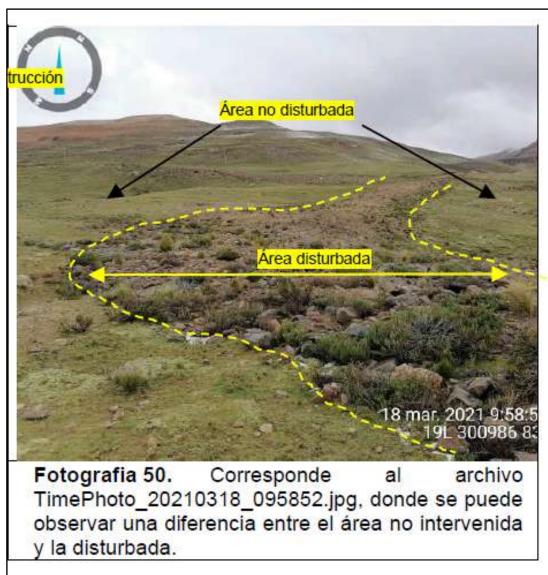
Fuente: Página 56 del Informe de Supervisión.

125. Asimismo, en el Informe de Supervisión se encuentra descrito de manera objetiva por qué el área materia de análisis constituye un área disturbada, indicando que la misma presenta remoción de suelos debido a la intervención antrópica, con la presencia de residuos de construcción como son varillas enterradas, materia de construcción y rocas removidas, así como un acceso, lo que permite determinar que dicha área presenta diferencias con respecto a las áreas circundantes, las cuales presentan vegetación propia de la zona y relieve sin intervención. Lo descrito puede ser observado a continuación en las siguientes fotografías:

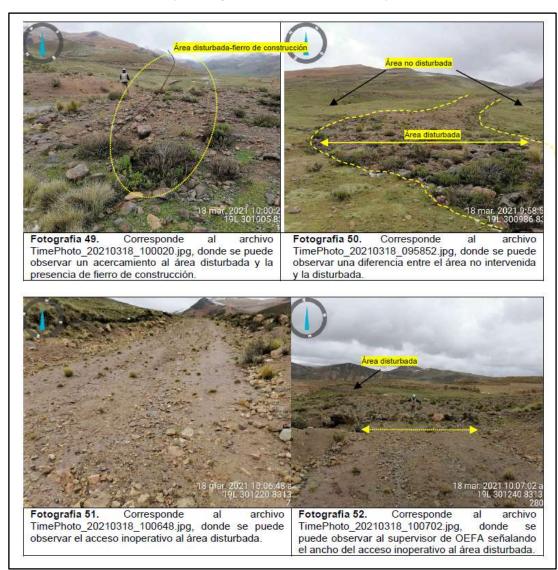
Fuente: Página 56 del Informe de Supervisión.

126. Por lo antes expuesto, se advierte que las operaciones desarrolladas por el administrado habrían alcanzado el área materia de análisis, dado las evidencias encontradas en la Supervisión Regular 2021 por la DSEM, por lo que en el caso materia de análisis no se ha vulnerado el Principio de Verdad Material, previsto en el numeral 1.11 del numeral 1 del artículo IV del Título Preliminar del TUO de la LPAG⁴¹, que establece que la autoridad administrativa competente deberá verificar los hechos que sirven de motivo a sus decisiones, para lo cual deberá adoptar las medidas probatorias necesarias autorizadas por la ley, aun cuando no hayan sido propuestas por los administrados o hayan acordado eximirse de ellas.

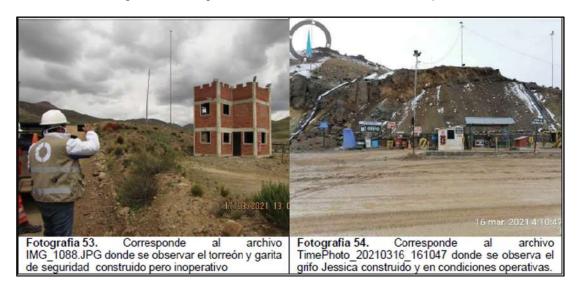
- 152. De la imagen precedente, no se advierte que -en la Modificación del EIA del proyecto "Línea de Distribución en 33 kV Ayaviri Arasi y Subestación (comprende dos tramos conforme se observa en la imagen) 2,9 MW"- se haya contemplado la Línea de Transmisión Arasi -Jessica⁵¹.
- 153. Por lo expuesto, se concluye que, la línea de transmisión "Arasi Jessica" no se encuentra en el instrumento de gestión ambiental señalado por el administrado; por lo que, se trata de un componente sin certificación ambiental. Lo verificado por la DSEM se sustenta en las siguientes fotografías obrantes en el Informe de Supervisión:

Se precisa que al término de la línea de transmisión Arasi -Jessica se instala las subestaciones – 2,9 MW.

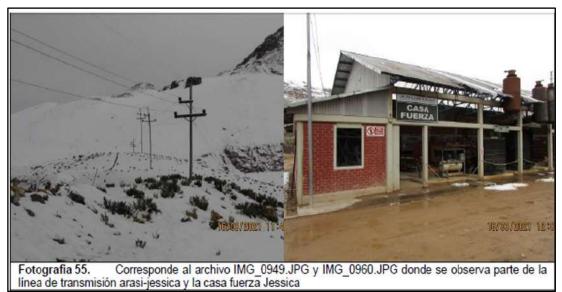
Fuente: Página 64 del Informe de Supervisión.

- 154. Por tanto, se concluye que el administrado implementó los componentes: (i) garita de control y torreo de seguridad Andrés, (ii) grifo Jessica, (iii) casa fuerza Jessica, (iv) línea de transmisión "Arasi Jessica", sin contar previamente con certificación ambiental.
